TUTKIMUSRAPORTTI

ASIKKALA Linkinpohja

Proomun arkeologinen dokumentointi

9.9.–10.9.2013

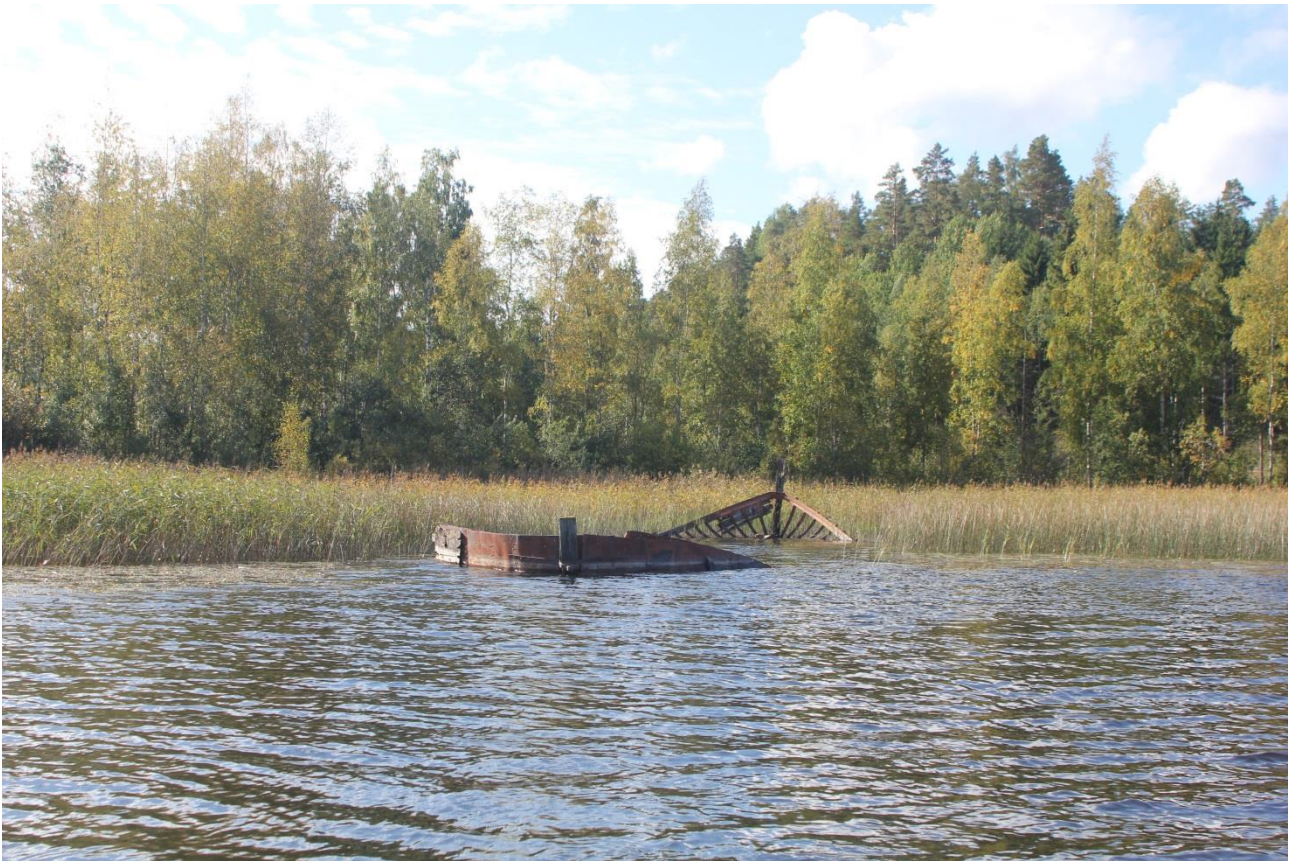
Kuva 1. Linkinpohjan proomun hylky löytöpaikallaan Asikkalan Siltasalmen Linkinpohjassa (AKMA201307: 1).

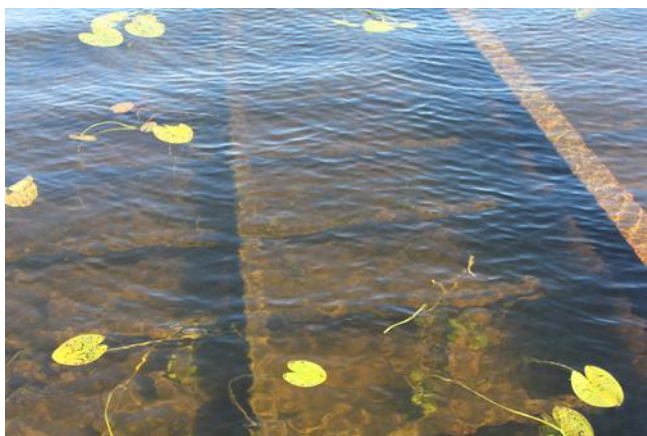
Kuva 2. Oikealla ylempänä rautainen sikoköli. Keskellä pituussuunnassa jäykistäjä ja vaakasuunnassa puiset pohjatukit. (AKMA201307: 7)

Proomun hylkyä dokumentointiin myös kuvaamalla ja sen vedenalaisista osista kuvattiin videota (ks. luettelot 1 ja 2). Video kuvattiin pinnalta snorklaamalla matalan vedensyvyyden takia. Sukeltajan on erittäin hankala tasapainottaa itsensä matalassa vedessä, jolloin myös kuvaaminen hankaloituu. Kirkkaan veden ansiosista kuvaaminen onnistui hyvin pinnalta. Proomun suuri, noin 3 x 2 metrin kokoinen puinen peräsini makaa järven pohjassa hylyn perän ulkopuolella, kuin siihen paikaltaan pudonneena. Peräsimestä on vielä paikoillaan neljä rautaista pantaa. Hylyn perän puinen steevi on paikoillaan yläosastaan, mutta sen on katkennut puolivälistä ja alaosa on kadonnut jonnekin hylyn alle. Peräsimen alin pidike on vääntyneenä vielä tallella. Tavarankuljetusproomuissa tavallisesta peräkannen pienestä tasakattoisesta hyttirakennelmasta, jonka katolta proomun peräsintä ohjailtiin, ei ole säilynyt enää mitään merkkiä. Myöskään mahdollisesta täys- tai puolikannesta ei ole jäänyt merkkiä. Keulasteevi on perää paljon korkeampi ja se on poikkileikkaukseltaan kolmion muotoinen. Ulospäin kolmion kärkenä on teräslevy ja steevin sisäosa on puuta. Steevi on yhdistetty sikoköliin rautaisella yksinkertaisella kapealla polvella (ks. Kuva 2).

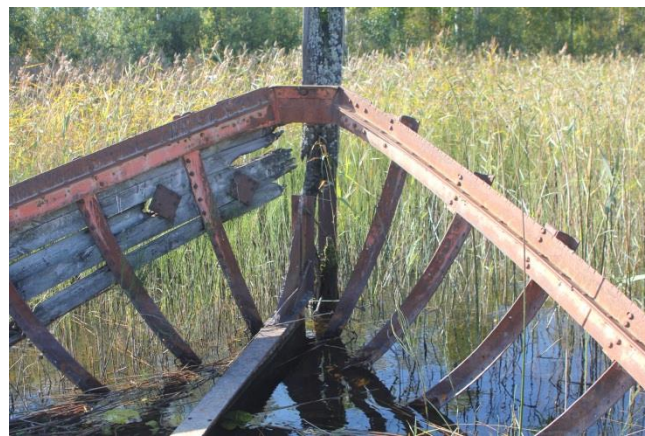
Kuva 3. Proomun keula ja rautaiset kaaret. Vasemmalla puolella osa puuverhoilusta, jossa on kaksi rautaista korjauspaalaa. (AKMA201307: 10).

Proomun puuverhoilussa näkyi polttamisen merkkejä eli proomua on todennäköisesti yritetty tuhota polttamalla. Proomun lastitilan kantavuutta/vetoisuutta ei voitu laskea, sillä lastitilasta ei ole jäljellä tarpeeksi jotta esimerkiksi todellinen leveys tai lastitilan sijainti olisi voitu mitata ja määrittää luotettavasti. Suuntaa antavasti voi kuitenkin todeta, että vuonna 1955 katsastetut proomut keskittyivät luokkiin 120–129 ja 130–139 nettotonnia (Roitto 1963, 35). Proomujen lastitilan vetoisuus sekä proomun ulkoiset mitat riippuivatkin suuresti kanavien sulkukammioiden mitoista – proomujen oli mahdollista kulkemaan kanavista. Sulkukammioitten tavallisin maksimipituus on hieman yli 31 metriä ja leveys hieman yli 7 metriä (ibid.). Proomujen pituus ja leveys on vaihdellut rakennusmateriaalista riippuen. Vuonna 1955 katsastetut harvinaisemmat rautarakenteiset proomut ovat olleet 17–28 metriä pitkiä ja 4,5–5,8 metriä leveitä. Puiset proomut taas ovat olleet paljon yleisempiä kuin rautaiset ja myös suurempia, 29–30 metriä pitkiä ja 6,8–7,2 metriä leveitä (Roitto 1963, 37). Näihin mittoihin verrattuna Linkinpohjan komposiittirakenteisen proomun mitat; pituus 30,28 metriä ja leveys 7,68 metriä, viittaavat siihen että se on ollut kokonaisuudessaan ”puurakenteinen” eli vain rungon kehikko on tehty raudasta. Varma ei tietenkään voi asiasta olla. Linkinpohjan proomusta otetut mittaukset on esitelty luettelossa 3.

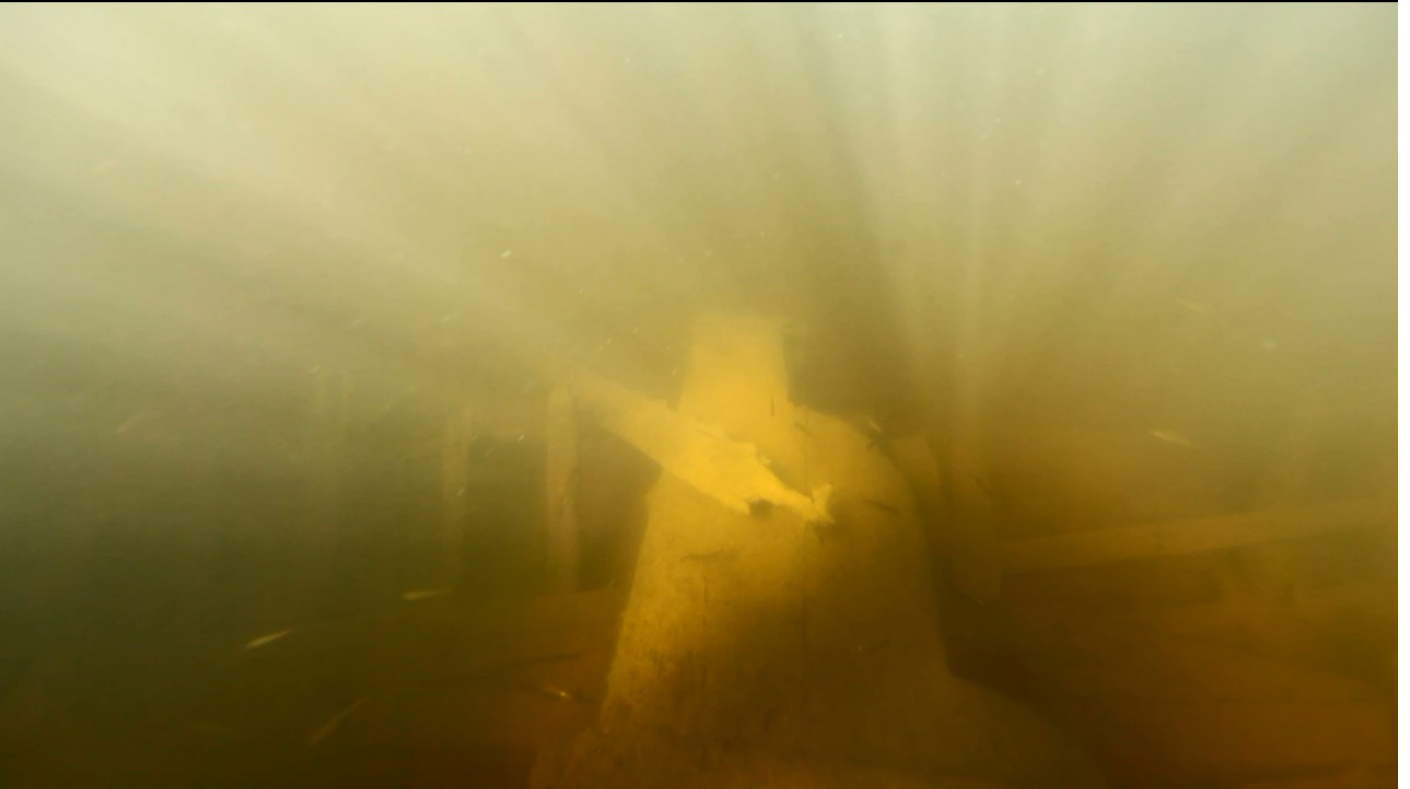
AKMA201307:12 kohdasta 01:19. Proomun peräsimen yläosan ympärillä näkyy sen alla puuhyllyn harvaa kaaritusta sekä laudoitusta.

Proomun perän alta ja takaa tutkimusten aikana löytyneen puisen veneen tai pienen purjealuksen hylkyä ei tämän työn aikana voitu tutkia lähemmin. Hylystä tulisi ottaa dendrokronologiset näytteet sen ajoittamiseksi ja muinaisjäänösstatuksen selvittämiseksi.

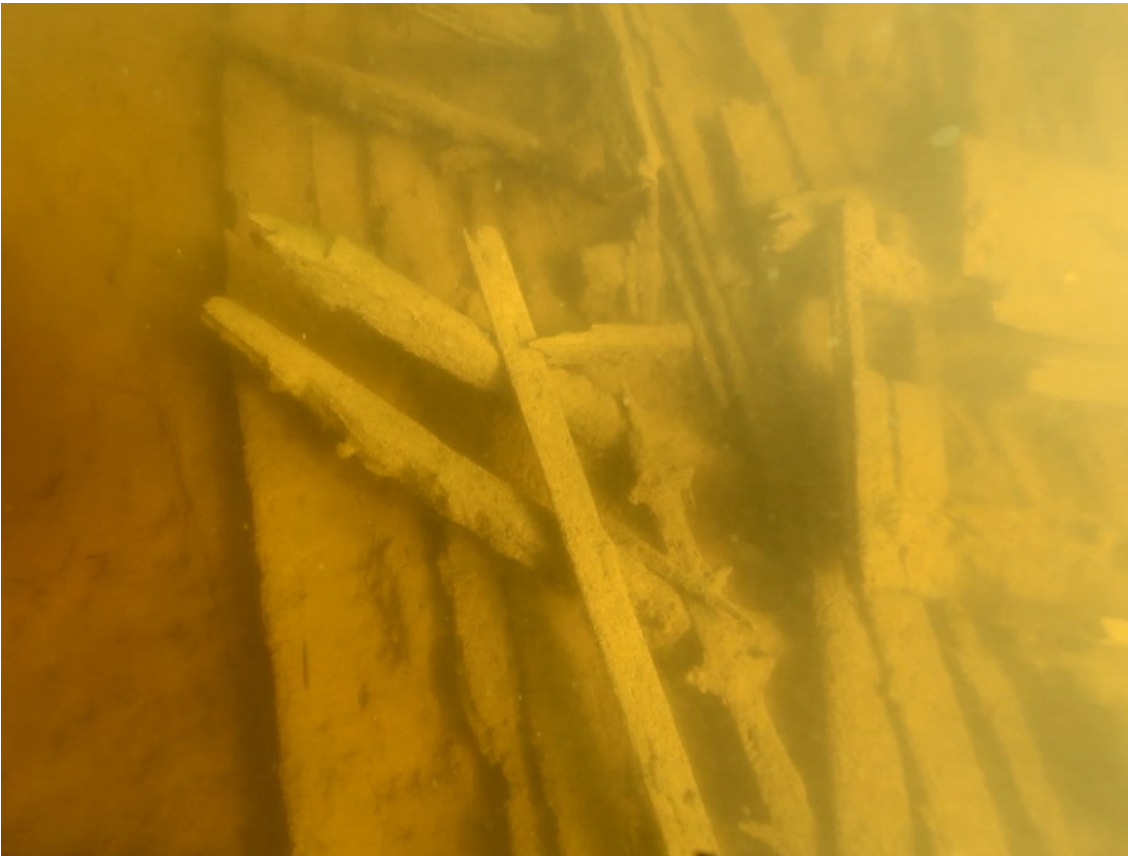
AKMA201307:12 kohdasta 01:45. Puuhyllyn styvrpuurin puoleista laitaa.

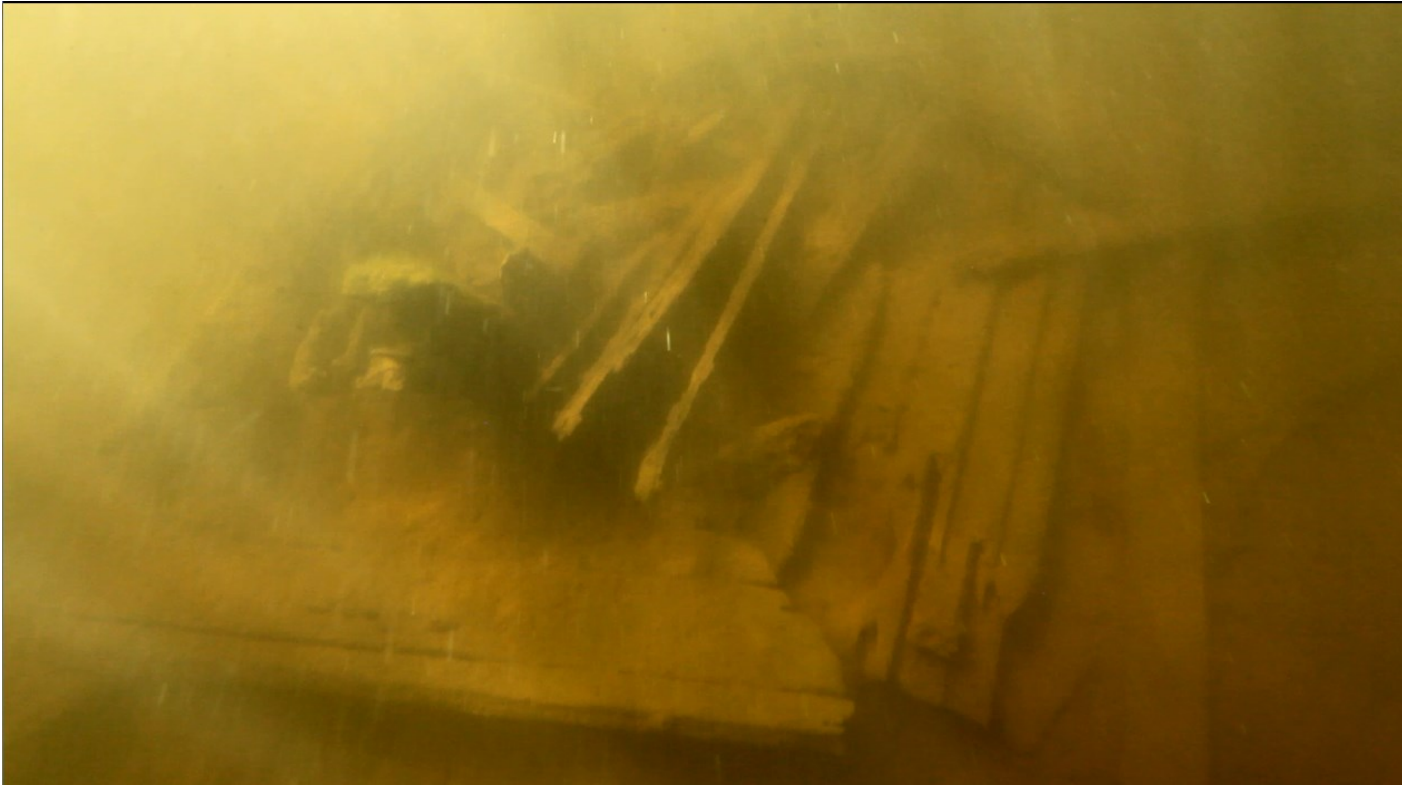
AKMA201307:12 kohdasta 03:06. Puuhylyn peräthuhto/perälauta kuvan alareunassa sekä pystyssä oleva peräranka.

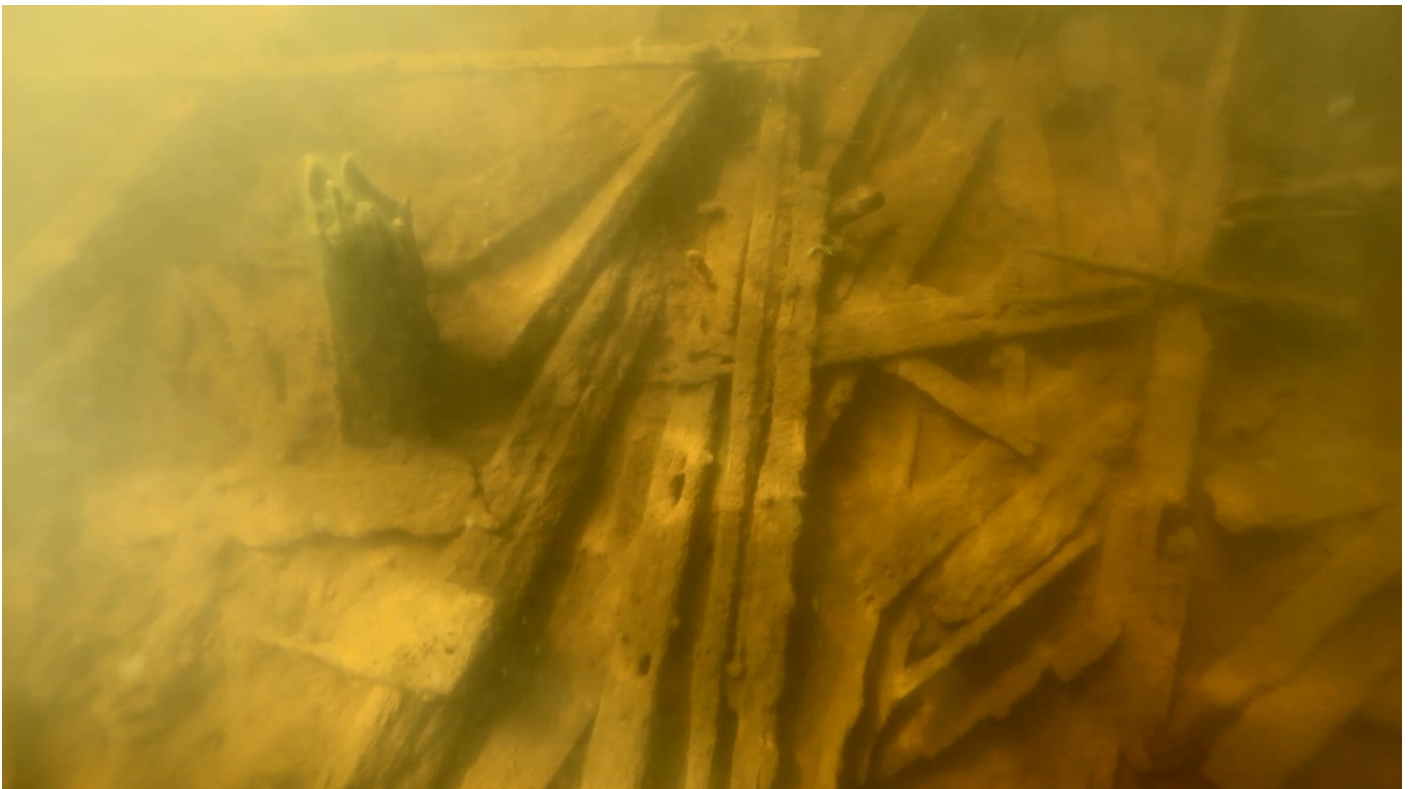
AKMA201307:12 kohdasta 03:21. Puuhylyn keskellä törrö ävä pystypuu sekä hylyn rakenneosia.

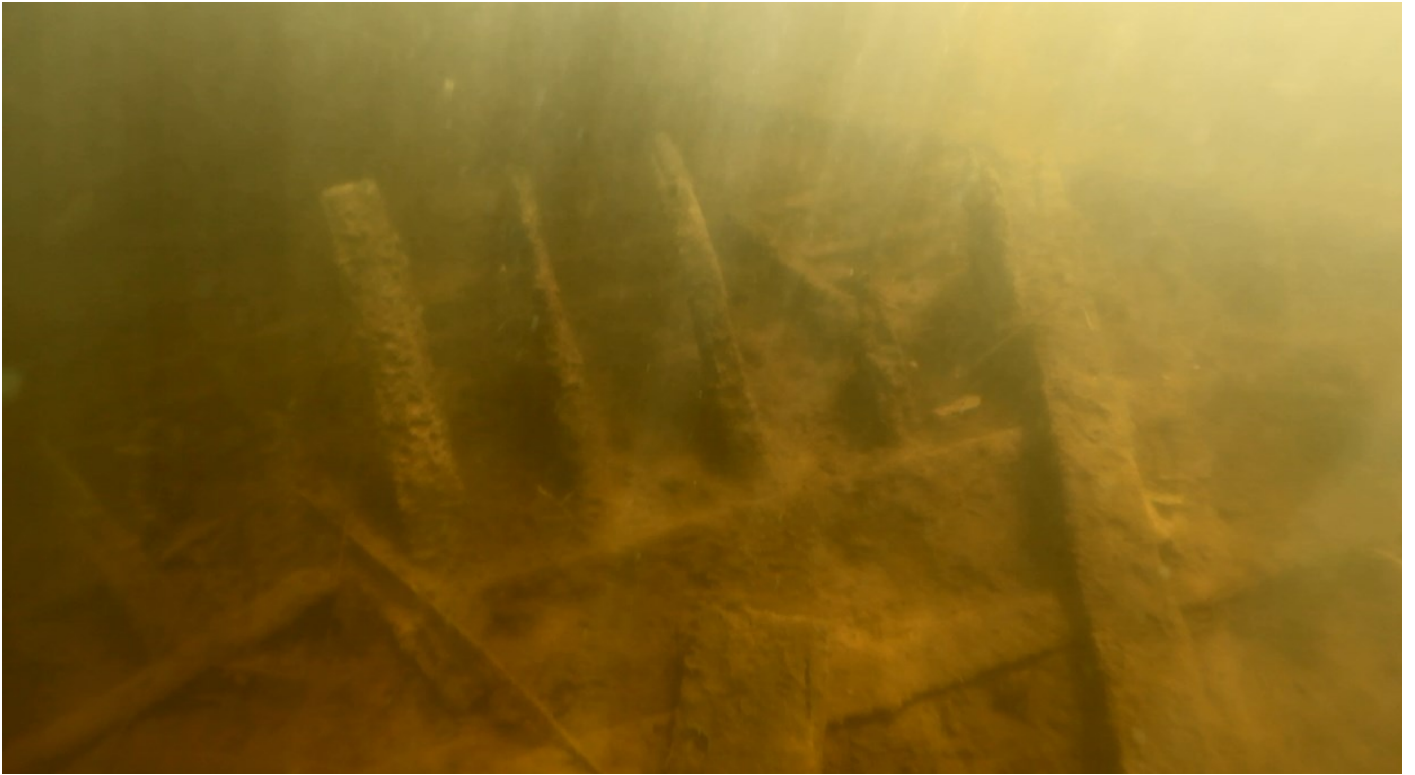
AKMA201307:12 kohdasta 04:04. Puuhylyn paapuurin puoleista kylkeä, jossa kaaret pistävät ulos laudoituksesta.

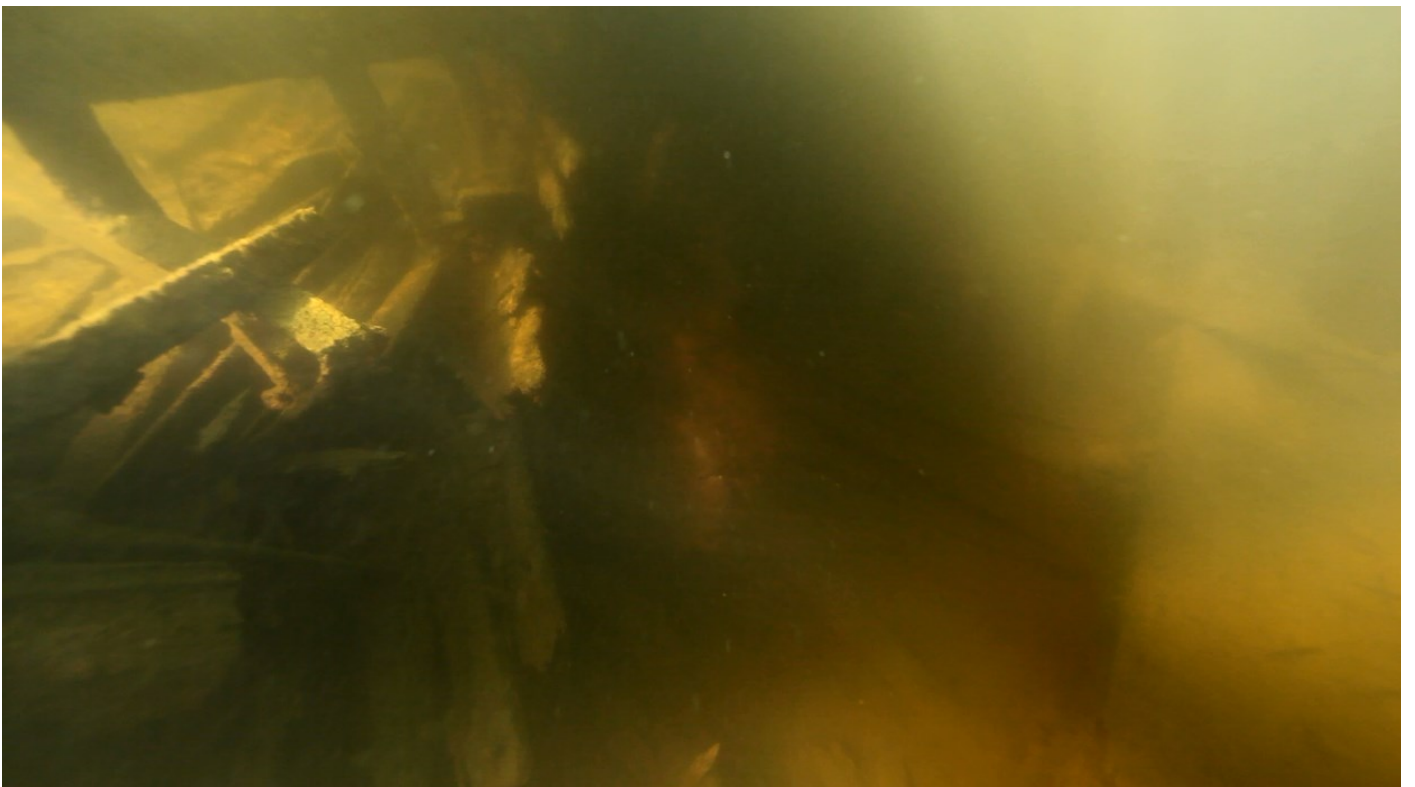
AKMA201307:12 kohdasta 06:11. Puuhylyn osat katoavat proomun perän alle kuvan oikealla puolella. Vasemmalla proomun perän oikea puoli.
