30.4.2009  
FT Kari Uotila  
Muuritutkimus ky  
suovillankatu 3 20780 Kaarina

Naantalin kirkon sakariston edustan kalkkivilaattaladelman uudistustyö huhtikuussa 2009

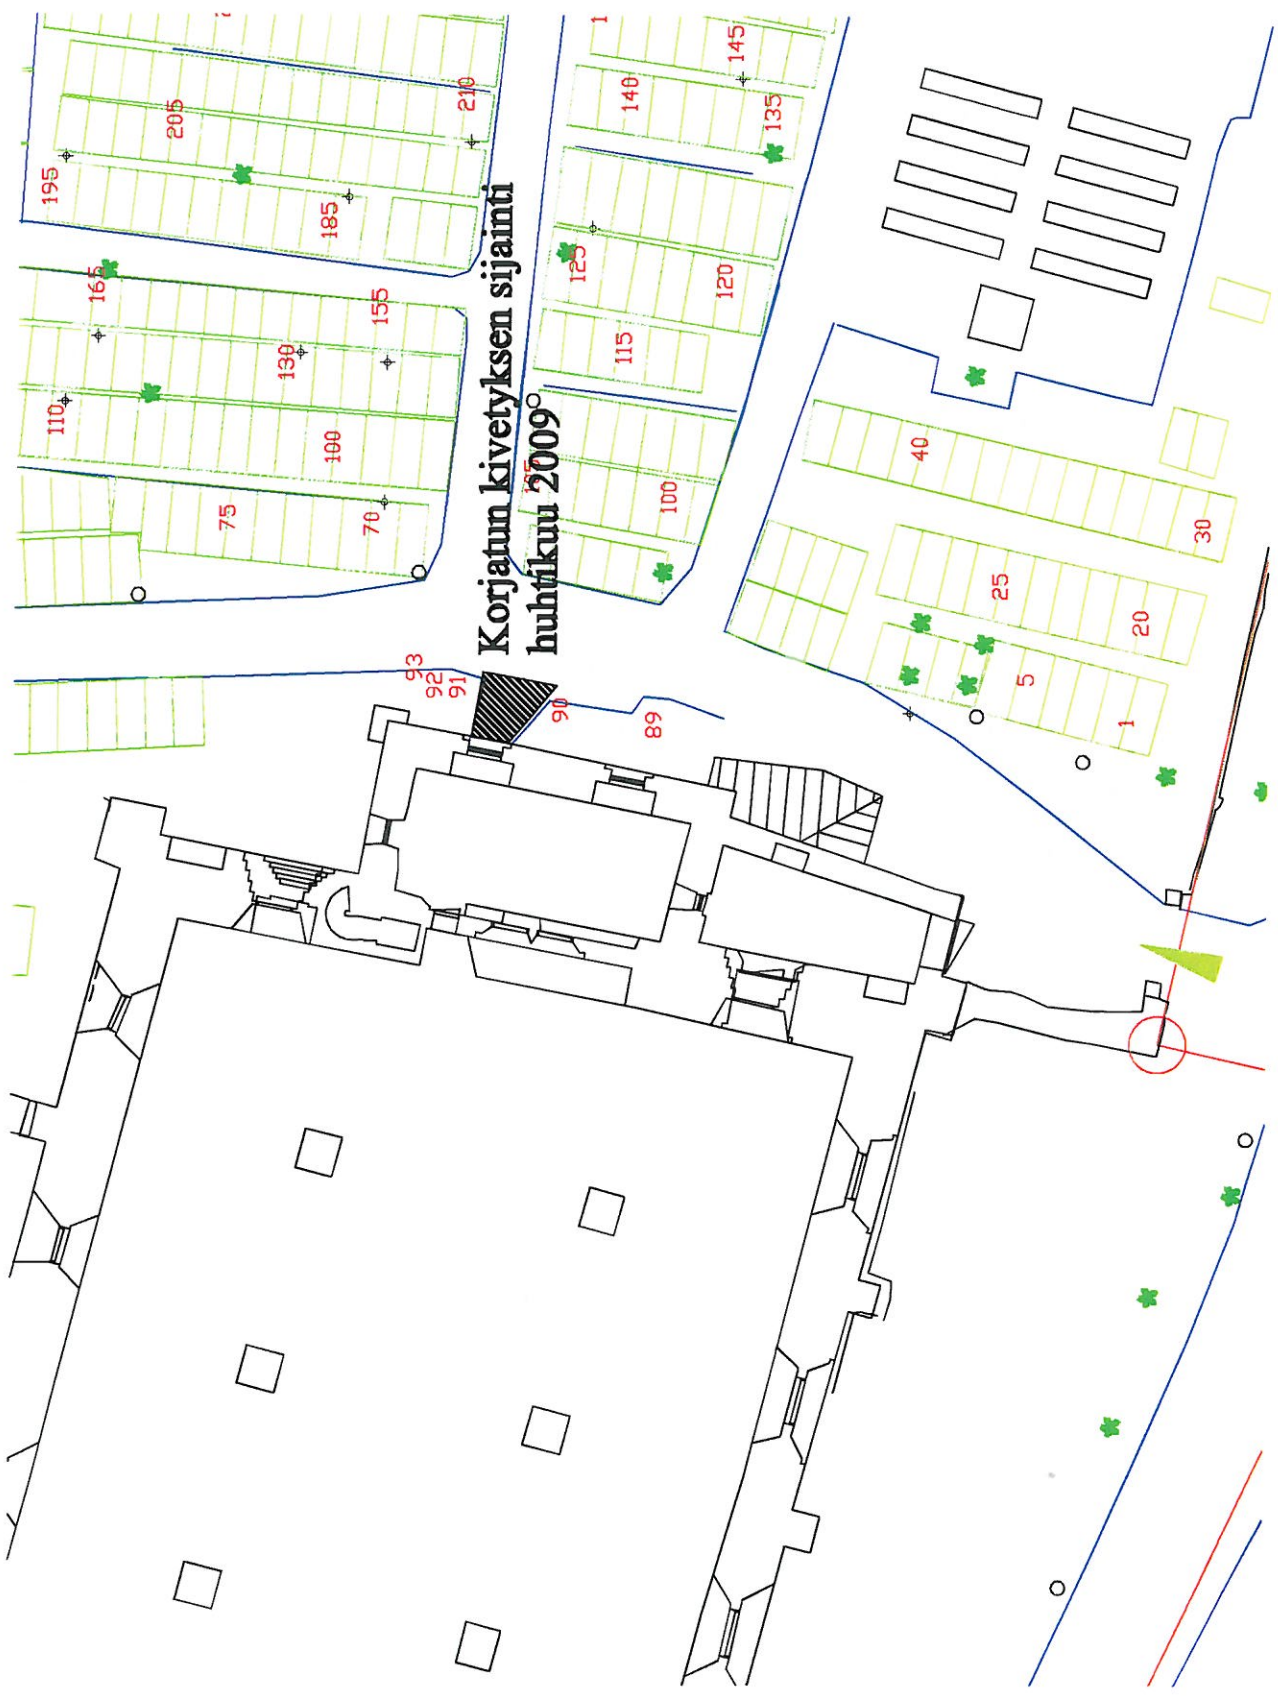
**Korjaus kivetyksen sijainti  
huhtikuu 2009**
