# KUVATAULUT

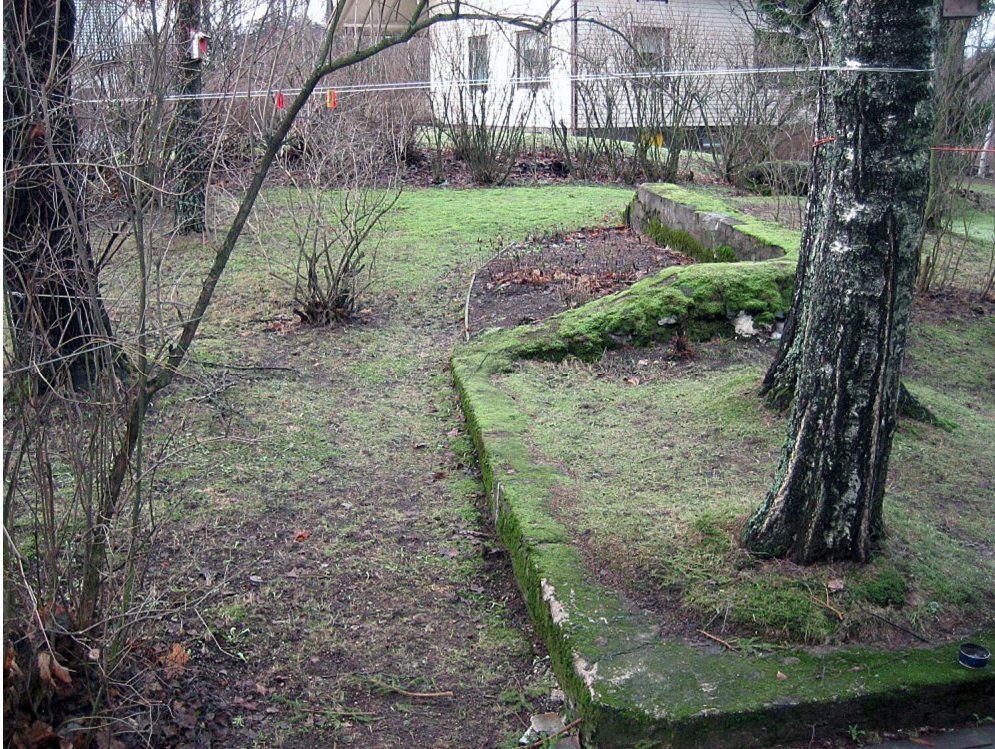
**Kuva 1.** Kaarelassa Hakunintie 6a:n, uuden tontin SHEMEIKANKUJA 1:n, pihamaalla sijainneen ensimmäisen maailmansodan aikaisen Helsingin maalinnoituksen tukikohta XXV:4:ään kuuluvan taisteluhaudan rintavarustukset vuonna 2007 ennen rakennuksen uuden terassin rakentamista etualalle. Koivujen takana näkyy suojahuoneen katto. Torjuntasuunta on ollut oikealle. Kuvaussuunta SW. Kuva: Heimala 2007.

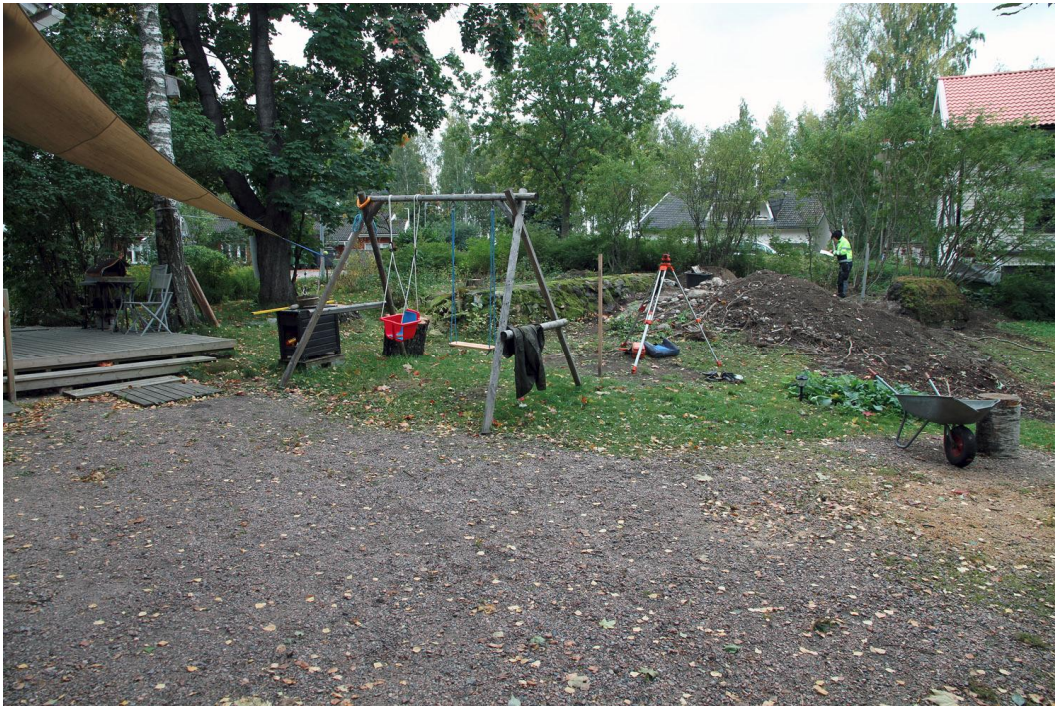
**Kuva 4.** Tontin länsipuoliskolle rakennettiin osoitteeseen Shemeikankuja 1 uusi omakotitalo vuoden 2013 loppupuoliskolla kuvan oikean reunan kohdalle. Rakennuksen etelänpuoleisen terassin kohdalle osui rintavarustukset (vaaituskoneen vasemmalla puolella) ja rakennuksen lounaiskulman kohdalle suojahuone (työntekijän oikealla puolella). Omistaja oli kaivanut rakenteita esiin käsin ennen kaupunginmuseon dokumentoinnin aloittamista. Kuvaussuunta SW. 27.9.2013.

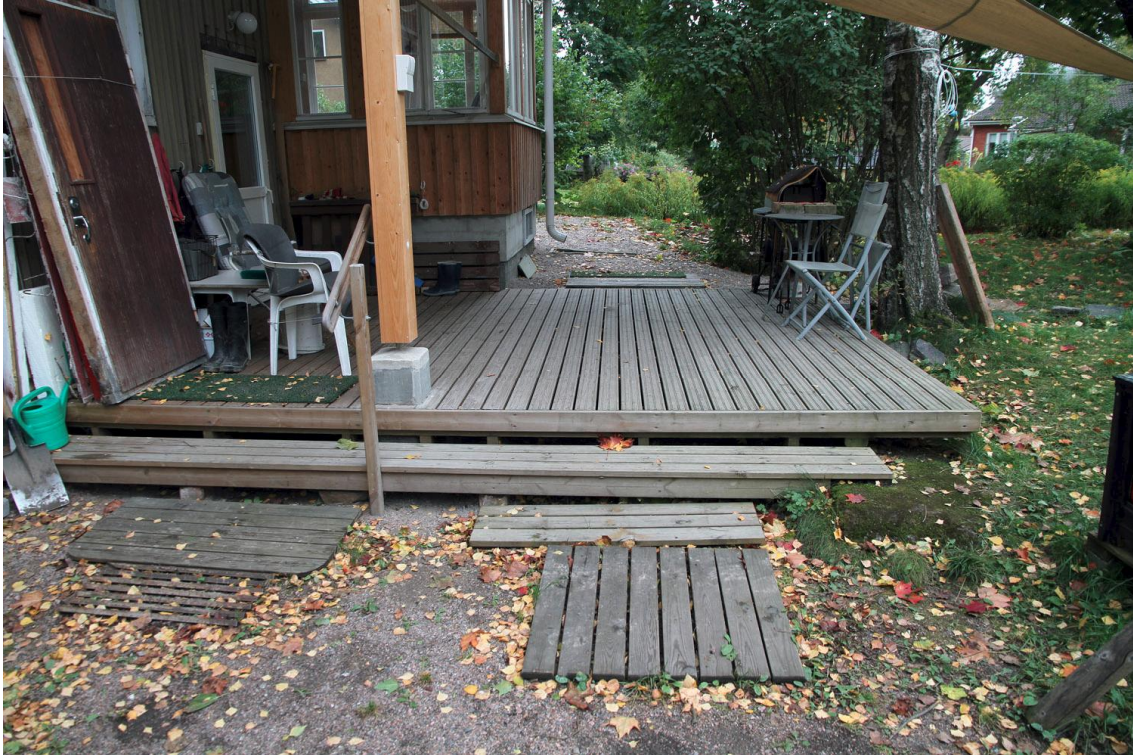
**Kuva 5.** Hakunintie 8a:n vanhan rakennuksen terassin oikeanpuoleisen kulman alla näkyy taisteluhaudan itäpäähän betonista rintavarustusta. Kuvaussuunta SE. 27.9.2013.

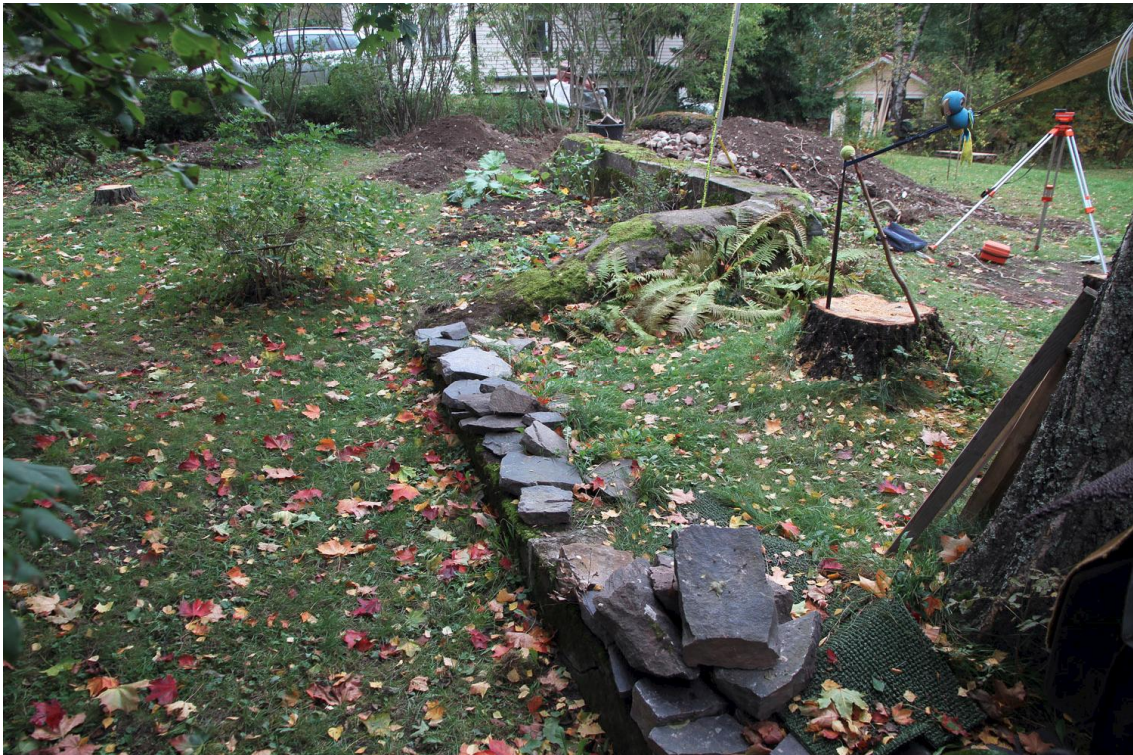
**Kuva 8.** Taisteluhaudan rintavarustus vanhan rakennuksen länsipuolella rinte  
yläosassa. Torjuntasuunta on ollut oikealle. Etualalla betonin päällä on irrallisia  
laakakiviä. Kuvaussuunta SW. 27.9.2013.

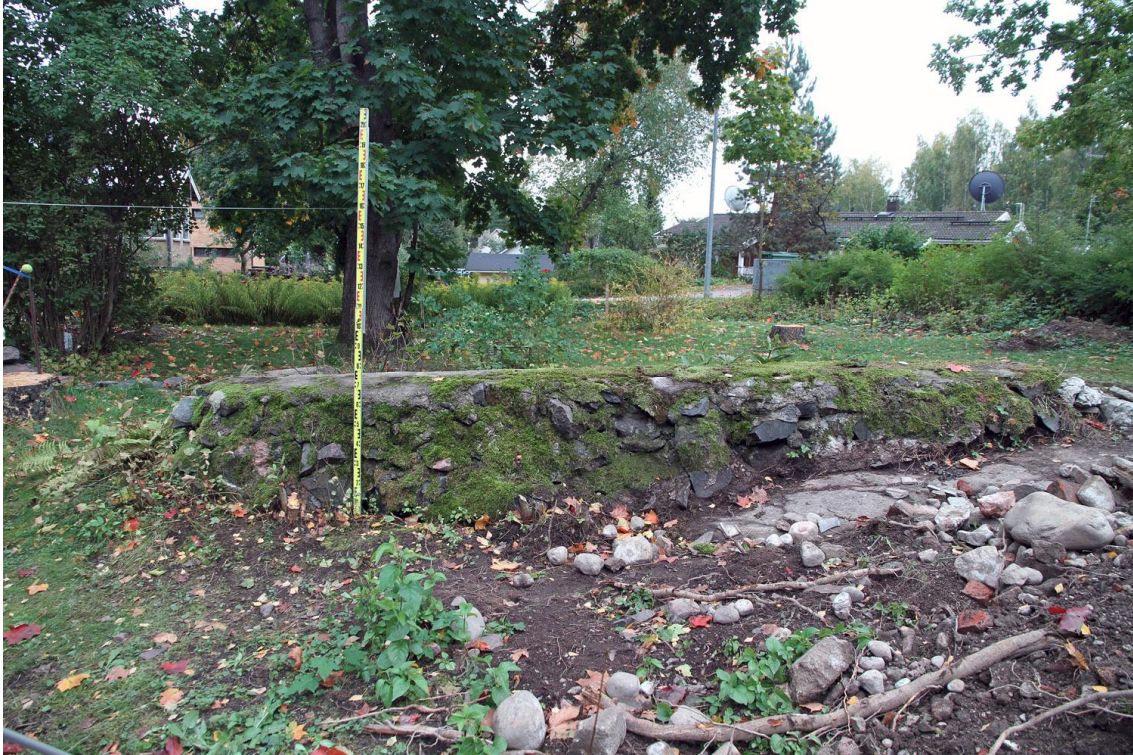
**Kuva 13.** Lähikuva edellisestä. Viisto ulkoreuna muodostui betonista ja kivistä. Sen edustalta on todennäköisesti poistettu maa jo ennen kuvassa näkyvää rakenteen alaosan ja kallion esille ottoa. Kuvaussuunta SE. 27.9.2013.

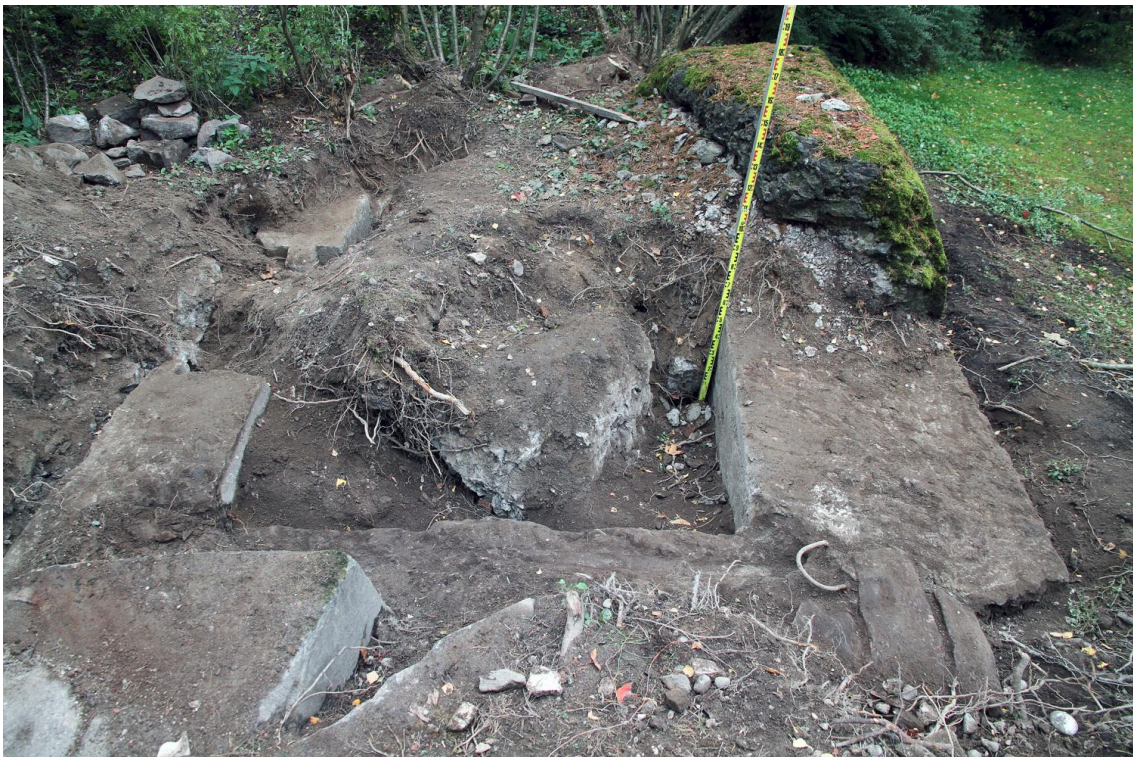
**Kuva 14.** Linnoitteen länsipäässä tontin länsirajalla sijaitseva rikottu suojahuone. Kohdalla on ollut ennen kaivamista nurmikenttä (ks. kuvat 2-3). Suojahuoneesta näkyi silloin vain latan takana oleva sammaloitunut katto. Suojahuoneen sisällä oli täyttömaita ja betonipaloja. Kuvaussuunta SW. 27.9.2013.

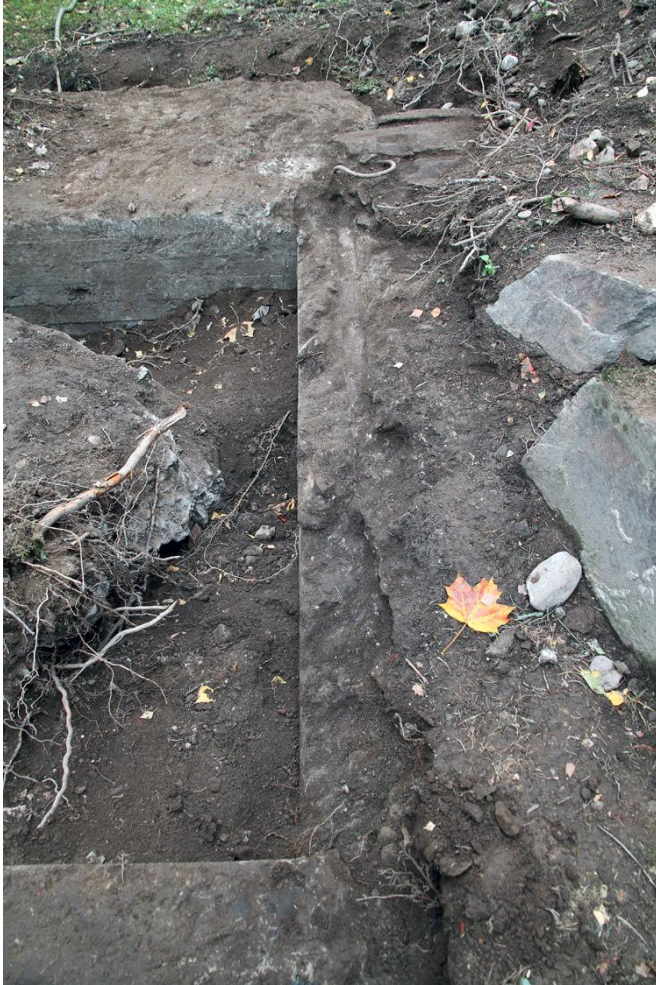
**Kuva 17.** Suojahuoneen itäseinä. Seinän yläpinta on matalammalla sisäreunalla. Pohjoispäässä on metallilienkki. Kuvaussuunta NW. 27.9.2013.

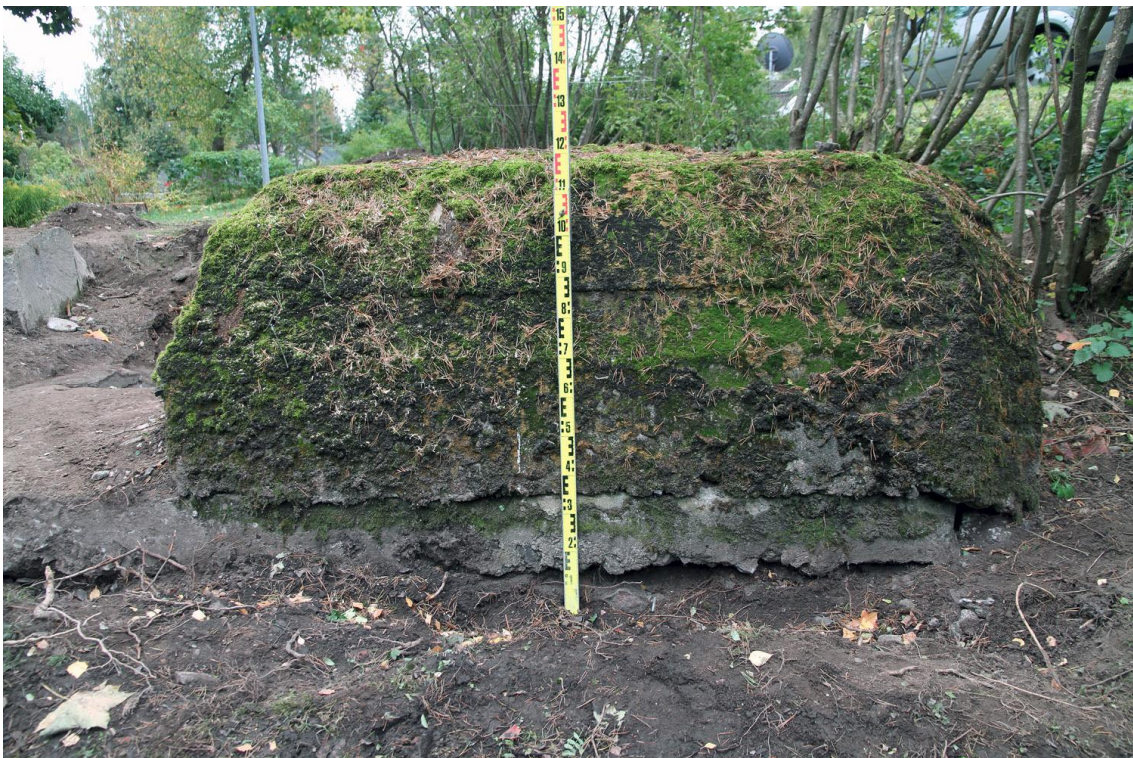
**Kuva 24.** Lähikuva edellisestä. Suojahuoneen maan alla olleet osat näkyvät sammaloitumattomina. Kuvaussuunta SE. 27.9.2013.

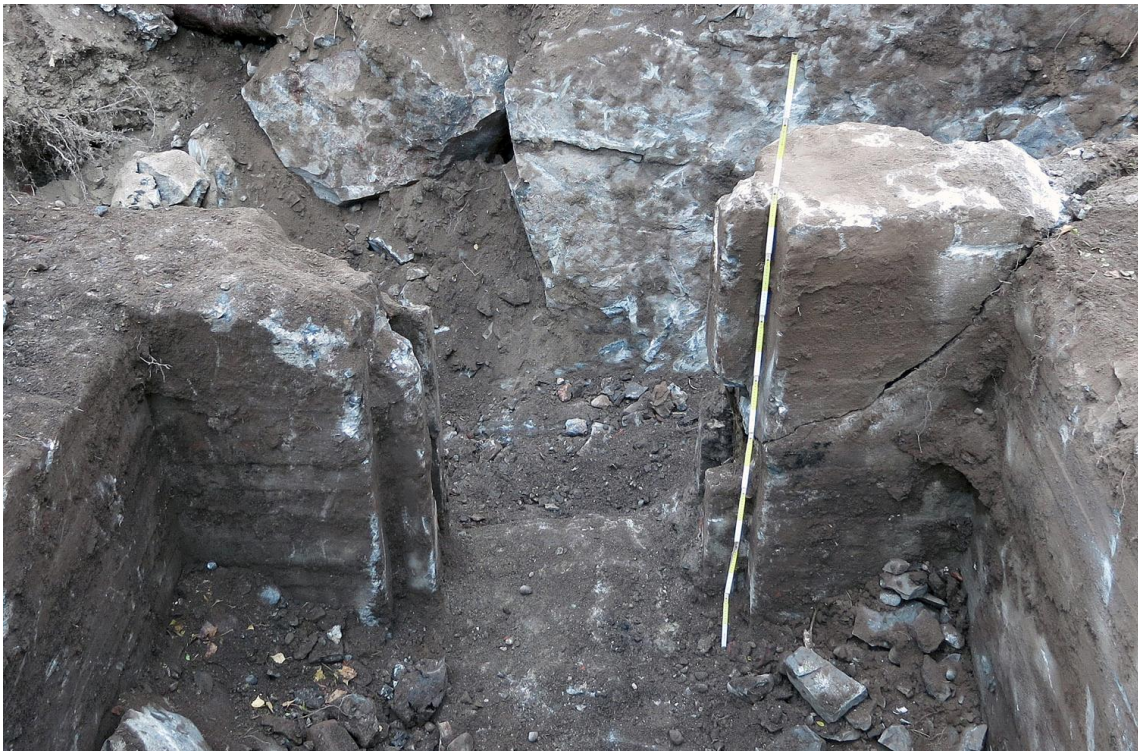
**Kuva 30.** Lähikuva oviaukosta. Oviaukon vasemman puolen seinän yläpinnasta on lähtenyt osa pois koneellisessa kaivauksessa aikaisempiin kuviin verrattaessa. Samoin oikean puolen seinämä on haljennut. Kuvaussuunta SE. 15.10.2013.

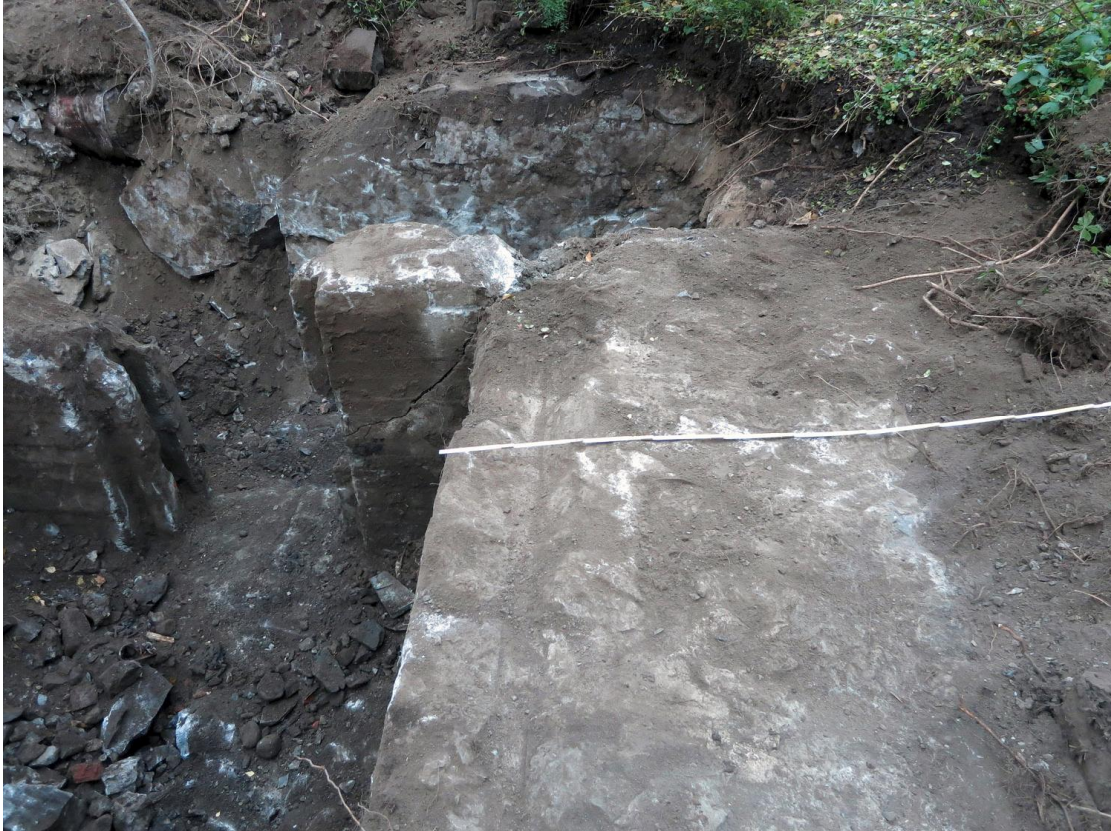
**Kuva 31.** Suojahuoneen länsiseinä. Seinän yläpinta on sisäreunalla kapealla vyöhykkeellä matalammalla kuin muualla. Kuvaussuunta SE. 15.10.2013.

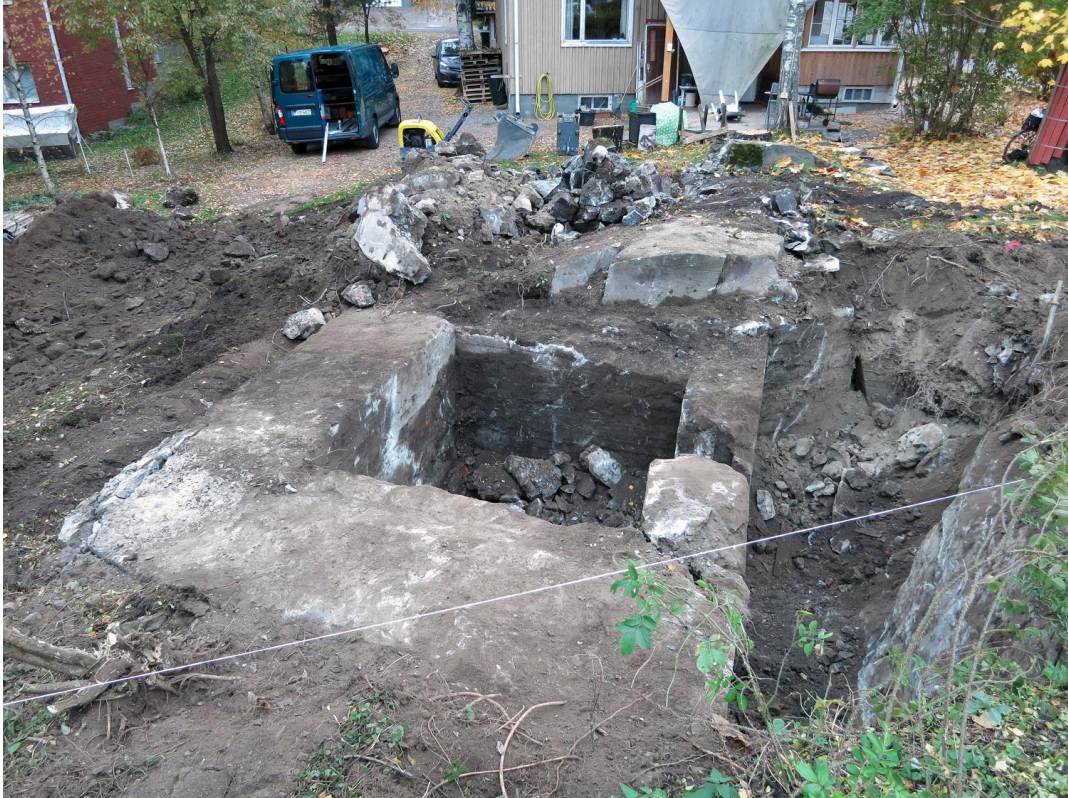
**Kuva 35.** Etualalla suojahuone ja oikealla kallioon louhittu käytävä. Taisteluhaudan rintavarustus louhimattoman kallion päältä on poistettu taustalla. Kuvaussuunta NE. 15.10.2013.

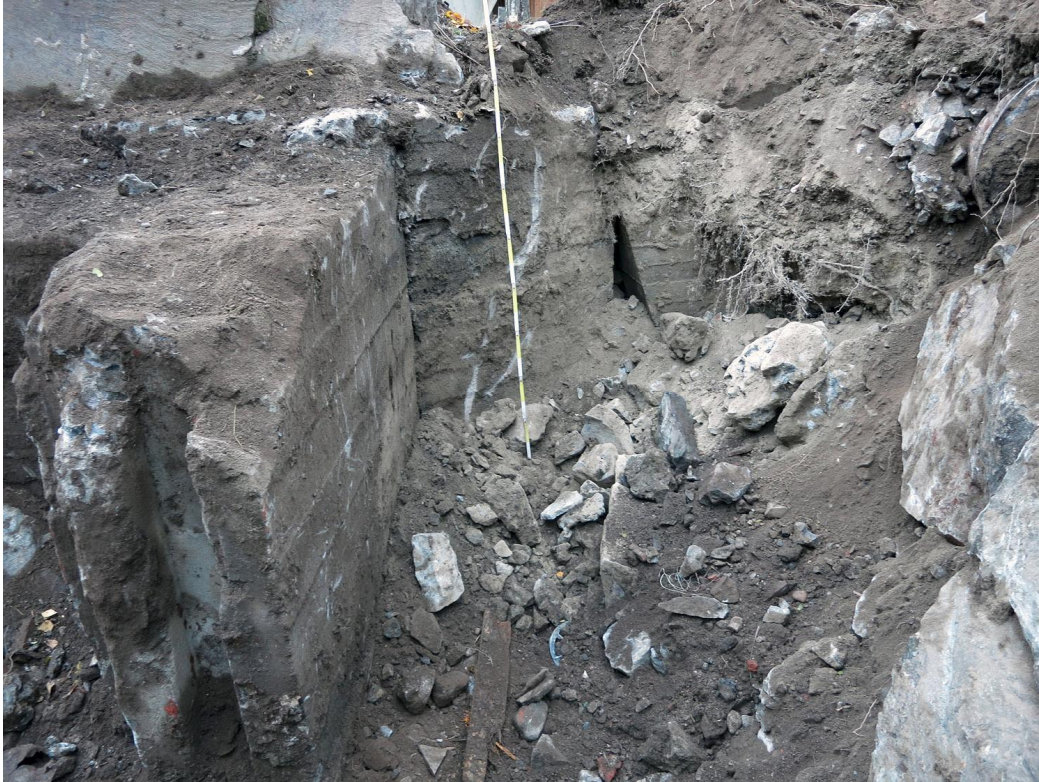
**Kuva 43.** Lähikuva käytävän itäpäästä. Mittatikun molemmilla puolilla pohjoisseinässä on kulmat. Käytävä oli täynnä kaikenlaista talousjätettä peltipurkeista, kellokoneistoista ym lähtien. Kuvaussuunta NE. 15.10.2013.

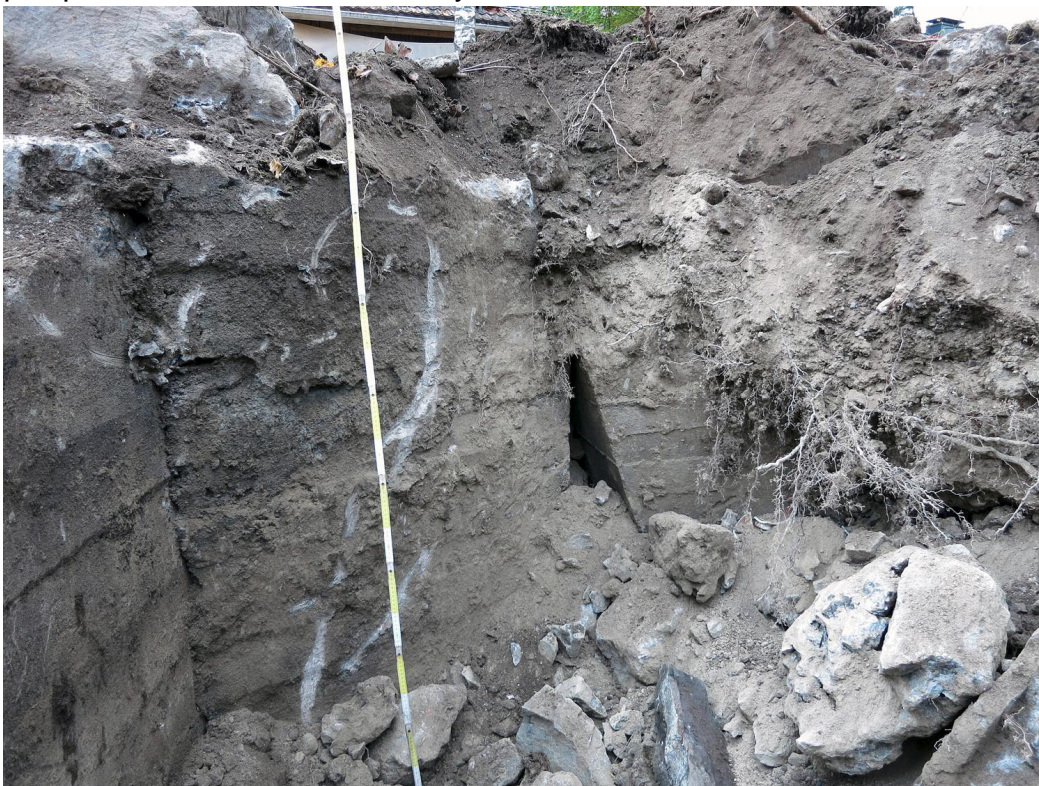
**Kuva 44.** Lähikuva edellisestä. Vasemmanpuoleisen taisteluhaudan pohjoisseinään nojasi ilmeisesti eteläseinän irrallinen betoniseinä tai pohjoisseinästä irrotettu pala. Kuvasta oikealle on ilmeisesti johtanut etelään taisteluhauta. Kuvaussuunta NE. 15.10.2013.

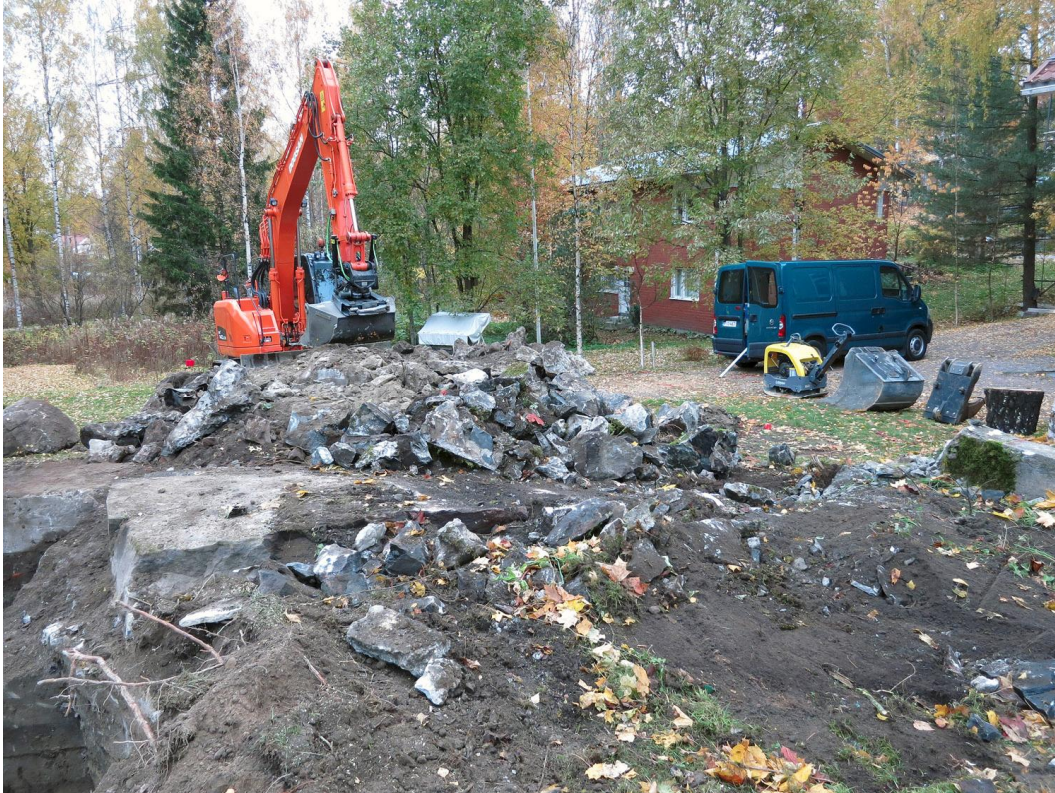
**Kuva 47.** Taisteluhaudan länsipään maanpäälliset osat on poistettu. Kallio on louhittu sen eteläpuolelta taisteluhaudan takia. Tätä kohtaa ei tarvinnut syventää. Kuvaussuunta NE. 15.10.2013.

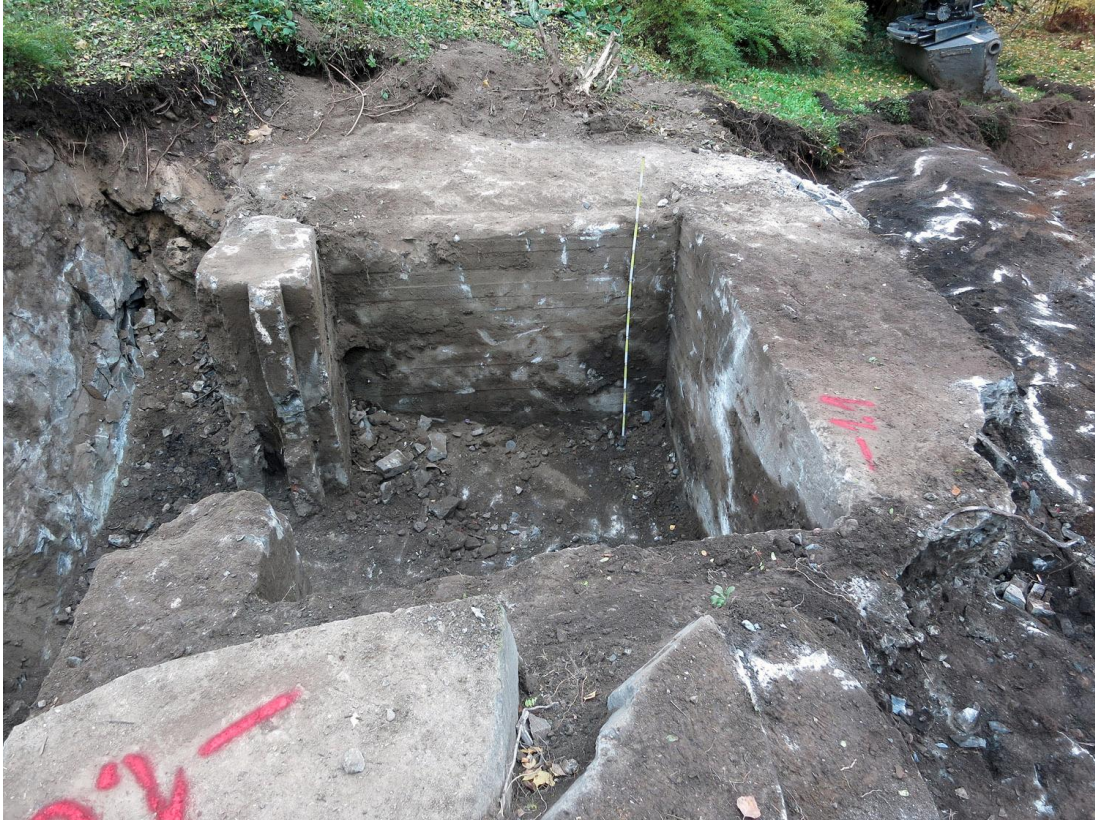
**Kuva 51.** Suojahuone piti purkaa rakennuksen tieltä. Vain lounaisnurkka säilyi. Kuvasuunta SW. 15.10.2013.

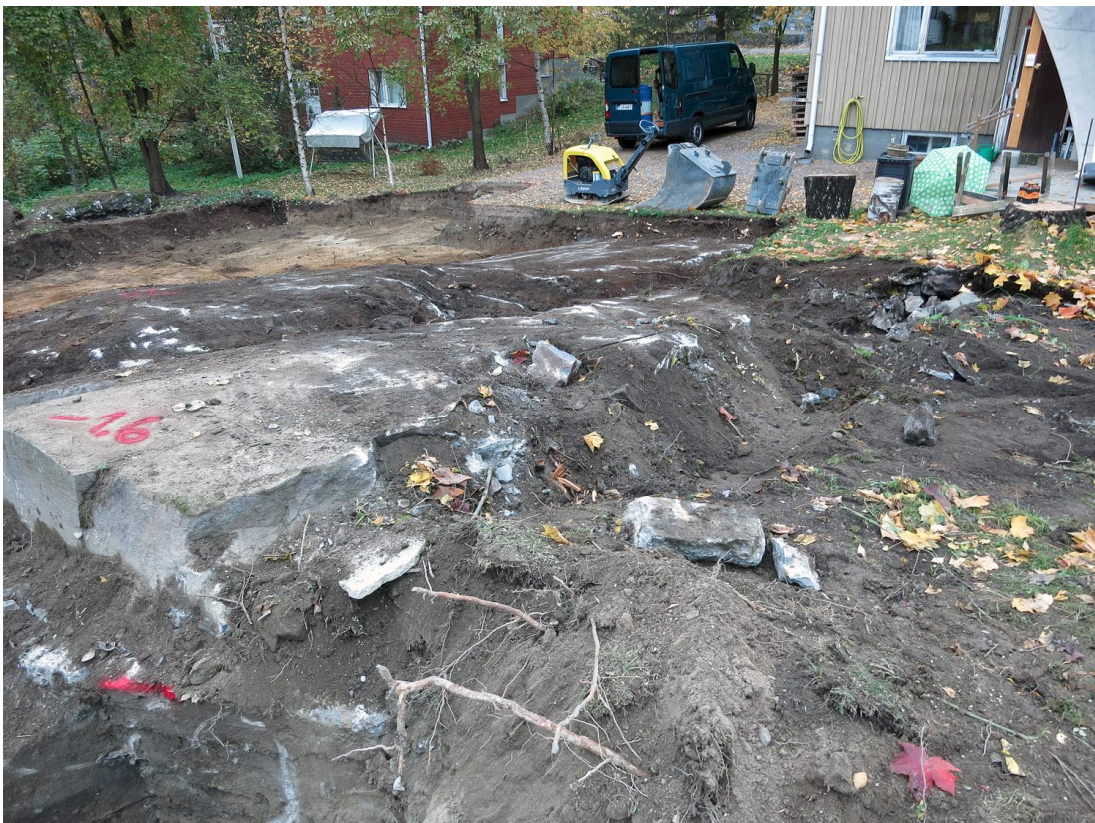
**Kuva 54.** Edellinen tilanne taisteluhaudan länsiosan kohdalla. Taisteluhaudan kohdalla näkyy kuinka kallio on louhittu puretun rintavarustuksen eteläpuolelta taisteluhaudan takia. Kuvasuunta NE. 15.10.2013.

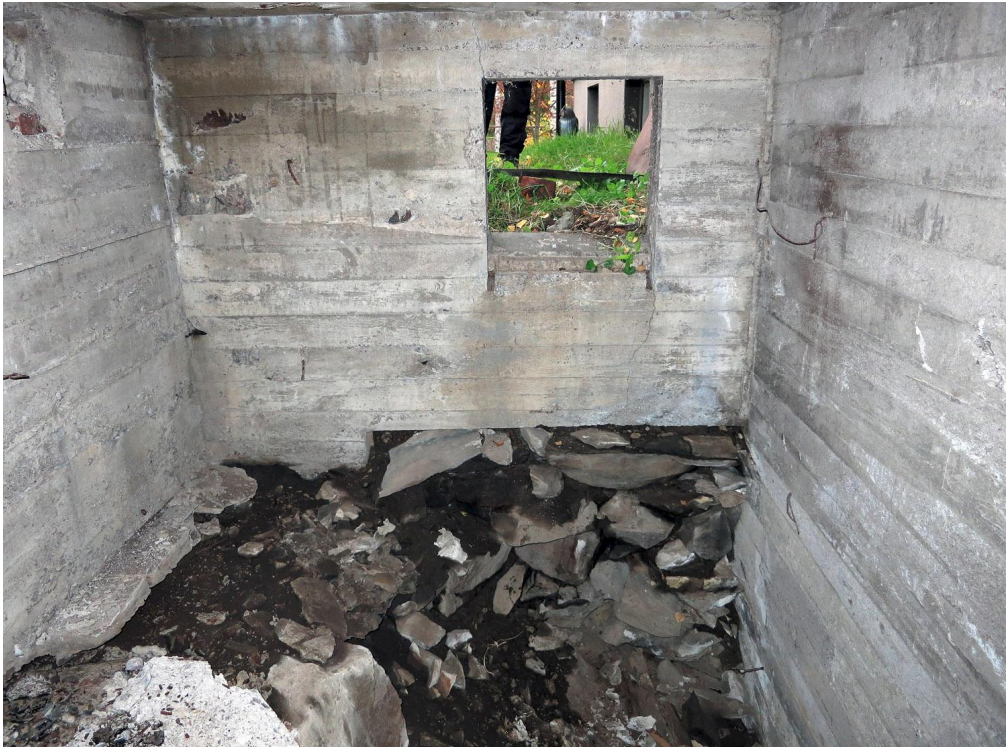
**Kuva 58.** Valvonta-alueen länsipuolella sijaitsevan tontin rakennuksen lounaisnurkan terassin alla oli maanalainen tila, jota paikalliset asukkaat olettivat linnoitteen osaksi, bunkkeriksi. Rakenne ei ollut linnoitteen osa, vaikka linnoituskartassa talon kaakkoisnurkan kohdalle taisteluhauta on merkitty kulkevaksi. Kuvasuunta NW. 15.10.2013.
