TUTKIMUSRAPORTTI

# ASIKKALA

## Linkinpohja 2

Hylyn dokumentointi ja puunäytteenotto

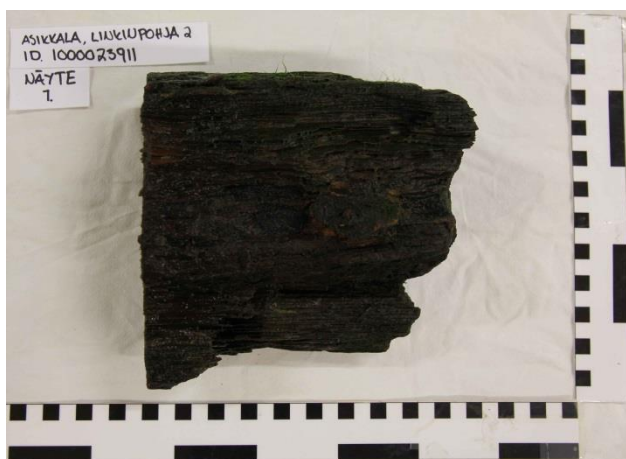
Kuva 1. Näyte 1. Perästeevin sisempi osa. (AKMA201415:16)

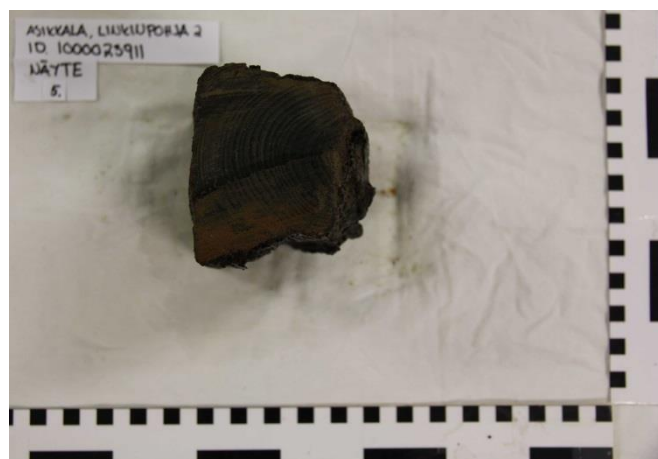
Kuva 3. Näyte 5 on kylkikaaresta styyrpuurin puolen kyljestä. (AKMA201415:23)

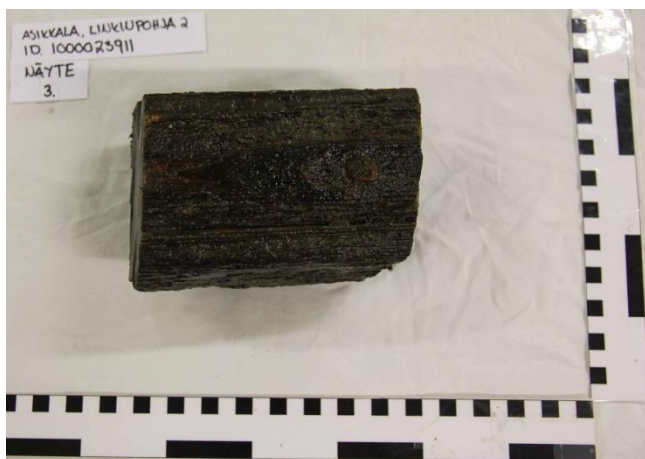
Kuva 2. Näyte 3. Näyte on paapuurin puolen kylkikaaresta. Kaari sijaitsee noin 7 metriä perästä kohti keulaa. (AKMA201415: 18)

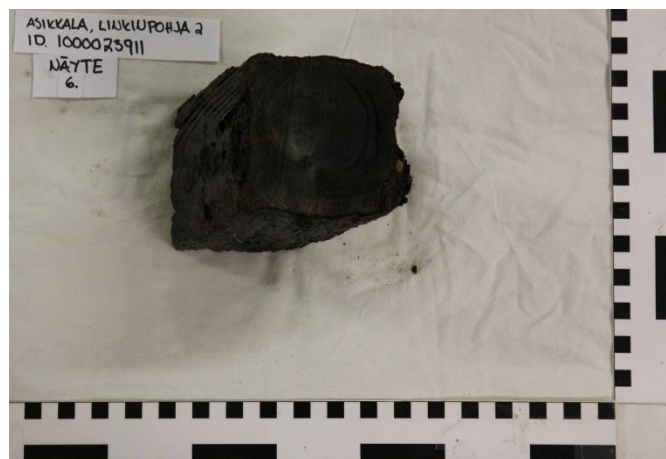
Kuva 4. Näyte 6 on kylkikaaresta styyrpuurin puolen kyljestä. (AKMA201415:21)

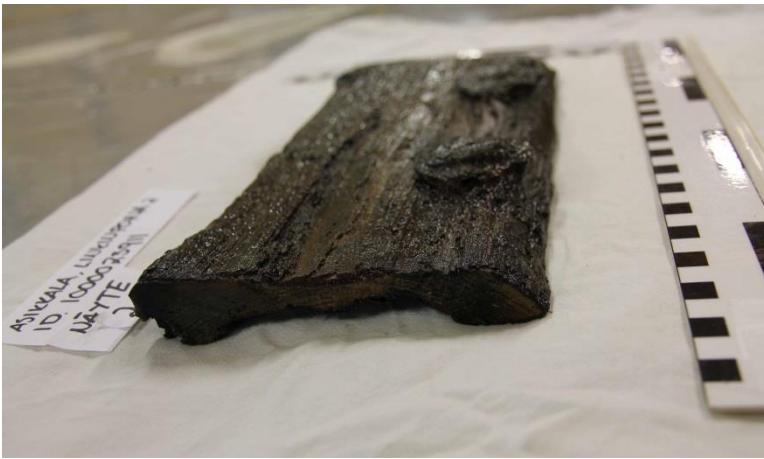
Kuva 5. Näyte 2 on otettu paapuurin puolen kylkilankusta, läheltä peräranksa. Näytettä ei lähetetty analysoitavaksi sen vähäisen lustomäärän vuoksi. (AKMA201415:24)

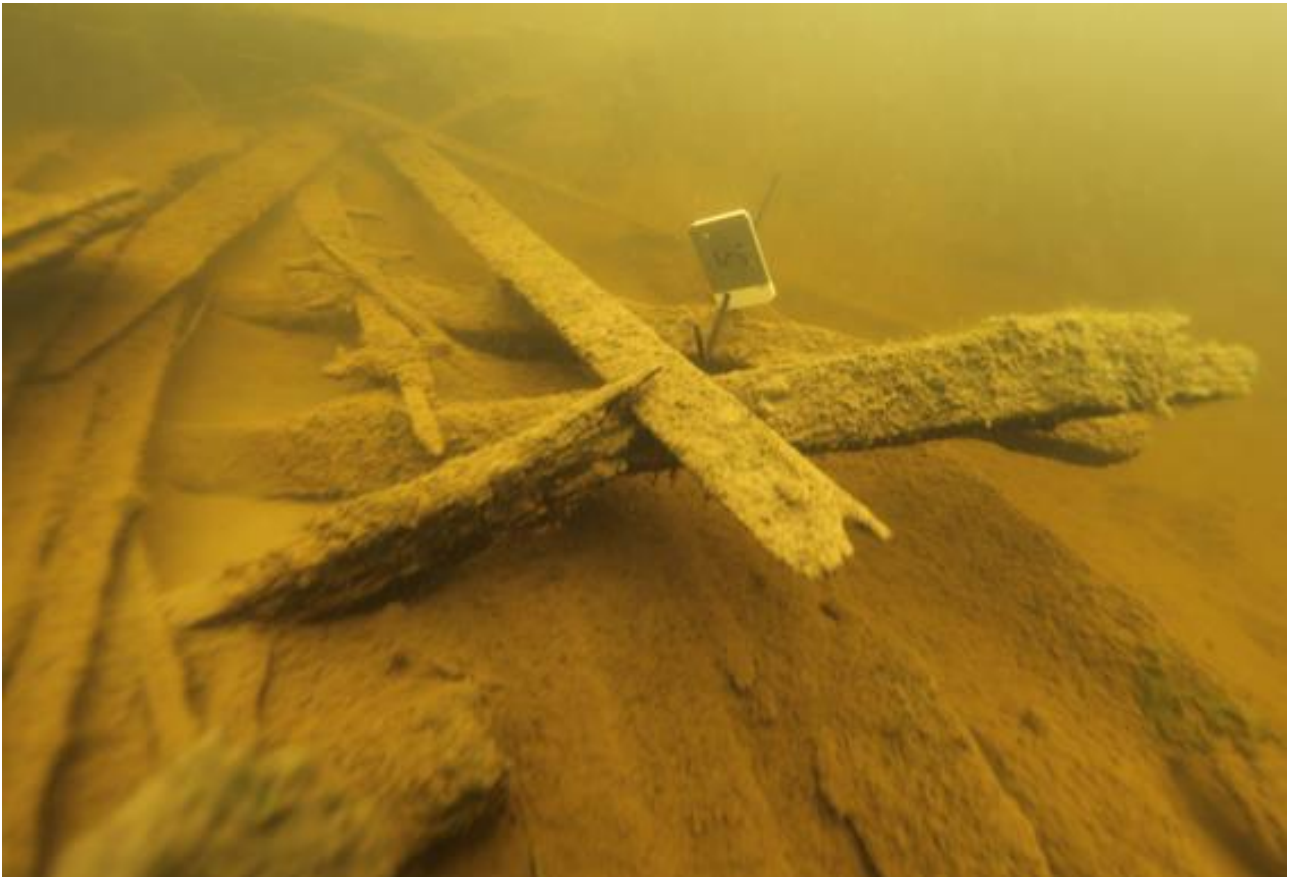
Kuva 6. Näytteet merkittiin hylkyyn numerolapuun. Kuvassa näytelappu numero 5 styrrpuurin puolen kylkikaassa. (AKMA201415:12).

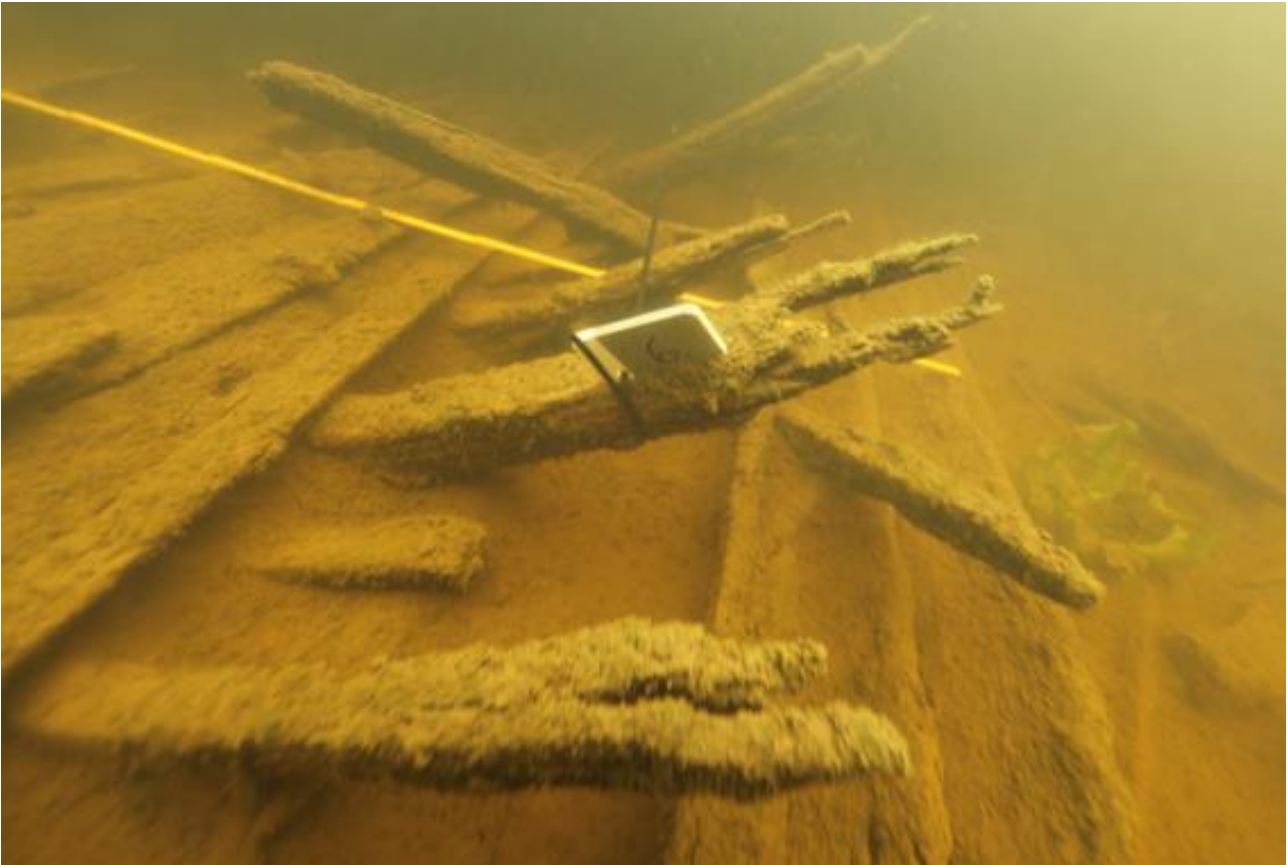
Kuva 7. Kuvassa näytelappu numero 6 styyrpuurin puolen kylkikaarissa. Taustalla taittomitta, jota käytettiin yksityiskohtaisen mittojen ottamiseksi. (AKMA201415:13).

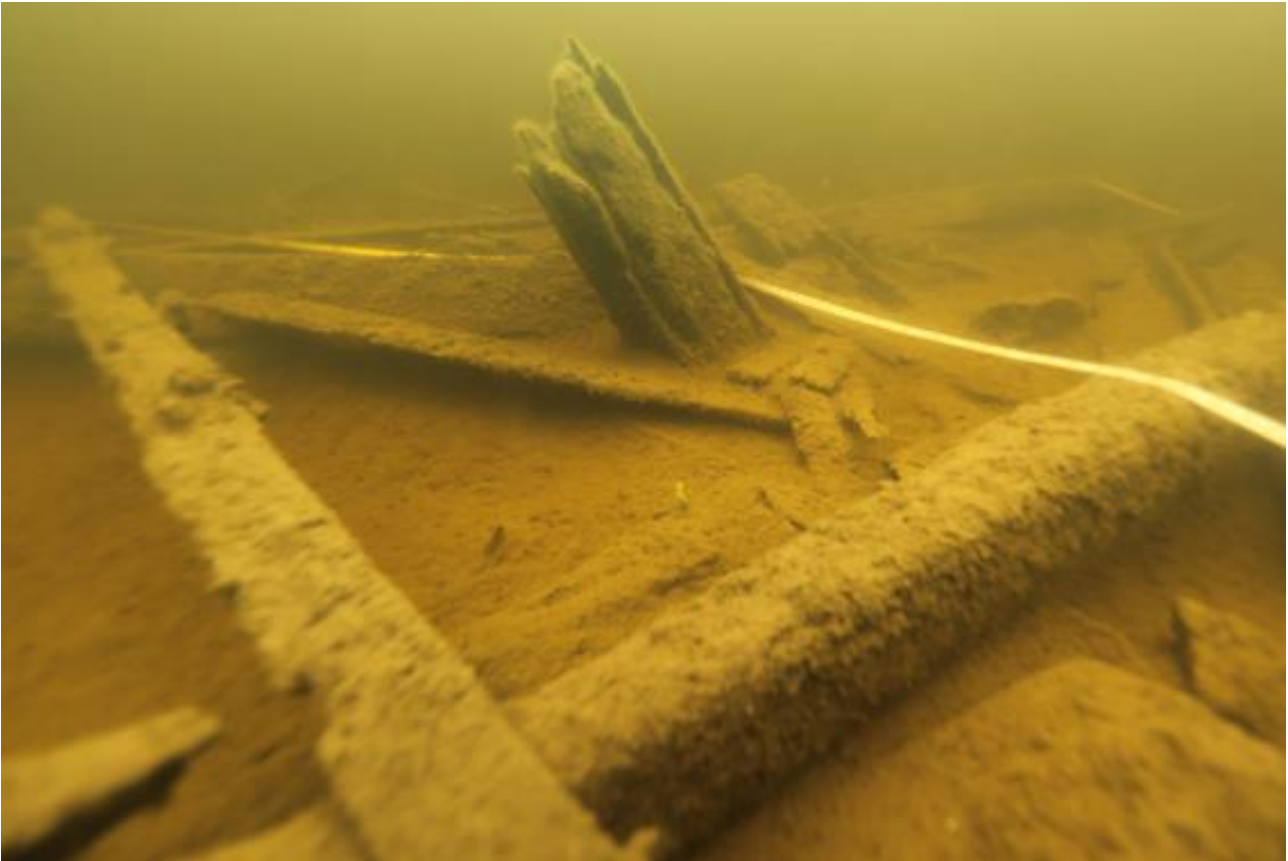
Katkenneita kaaria ja muita hylynosia makaa hyllyn sisällä sikin sokin. Paikalle upotettu proomu makaa hyllyn keulan päällä, joten keulan muotoa ei voida hahmottaa. Proomun suurehko peräsin ja ilmeisesti muitakin osia proomusta makaa hyllyn päällä ja sen ympäristössä. Hyllyn keskivaiheilla on pystyssä neliönmuodossa neljä tukevaa lankkua, jotka voivat liittyä maston sijaintiin. Rakenteen koko on 20 x 20 cm (kuva 8.).

Kuva 8. Mahdollisesti mastonkenkään liittyvä rakenne keskilaivassa. (AKMA201415:9).

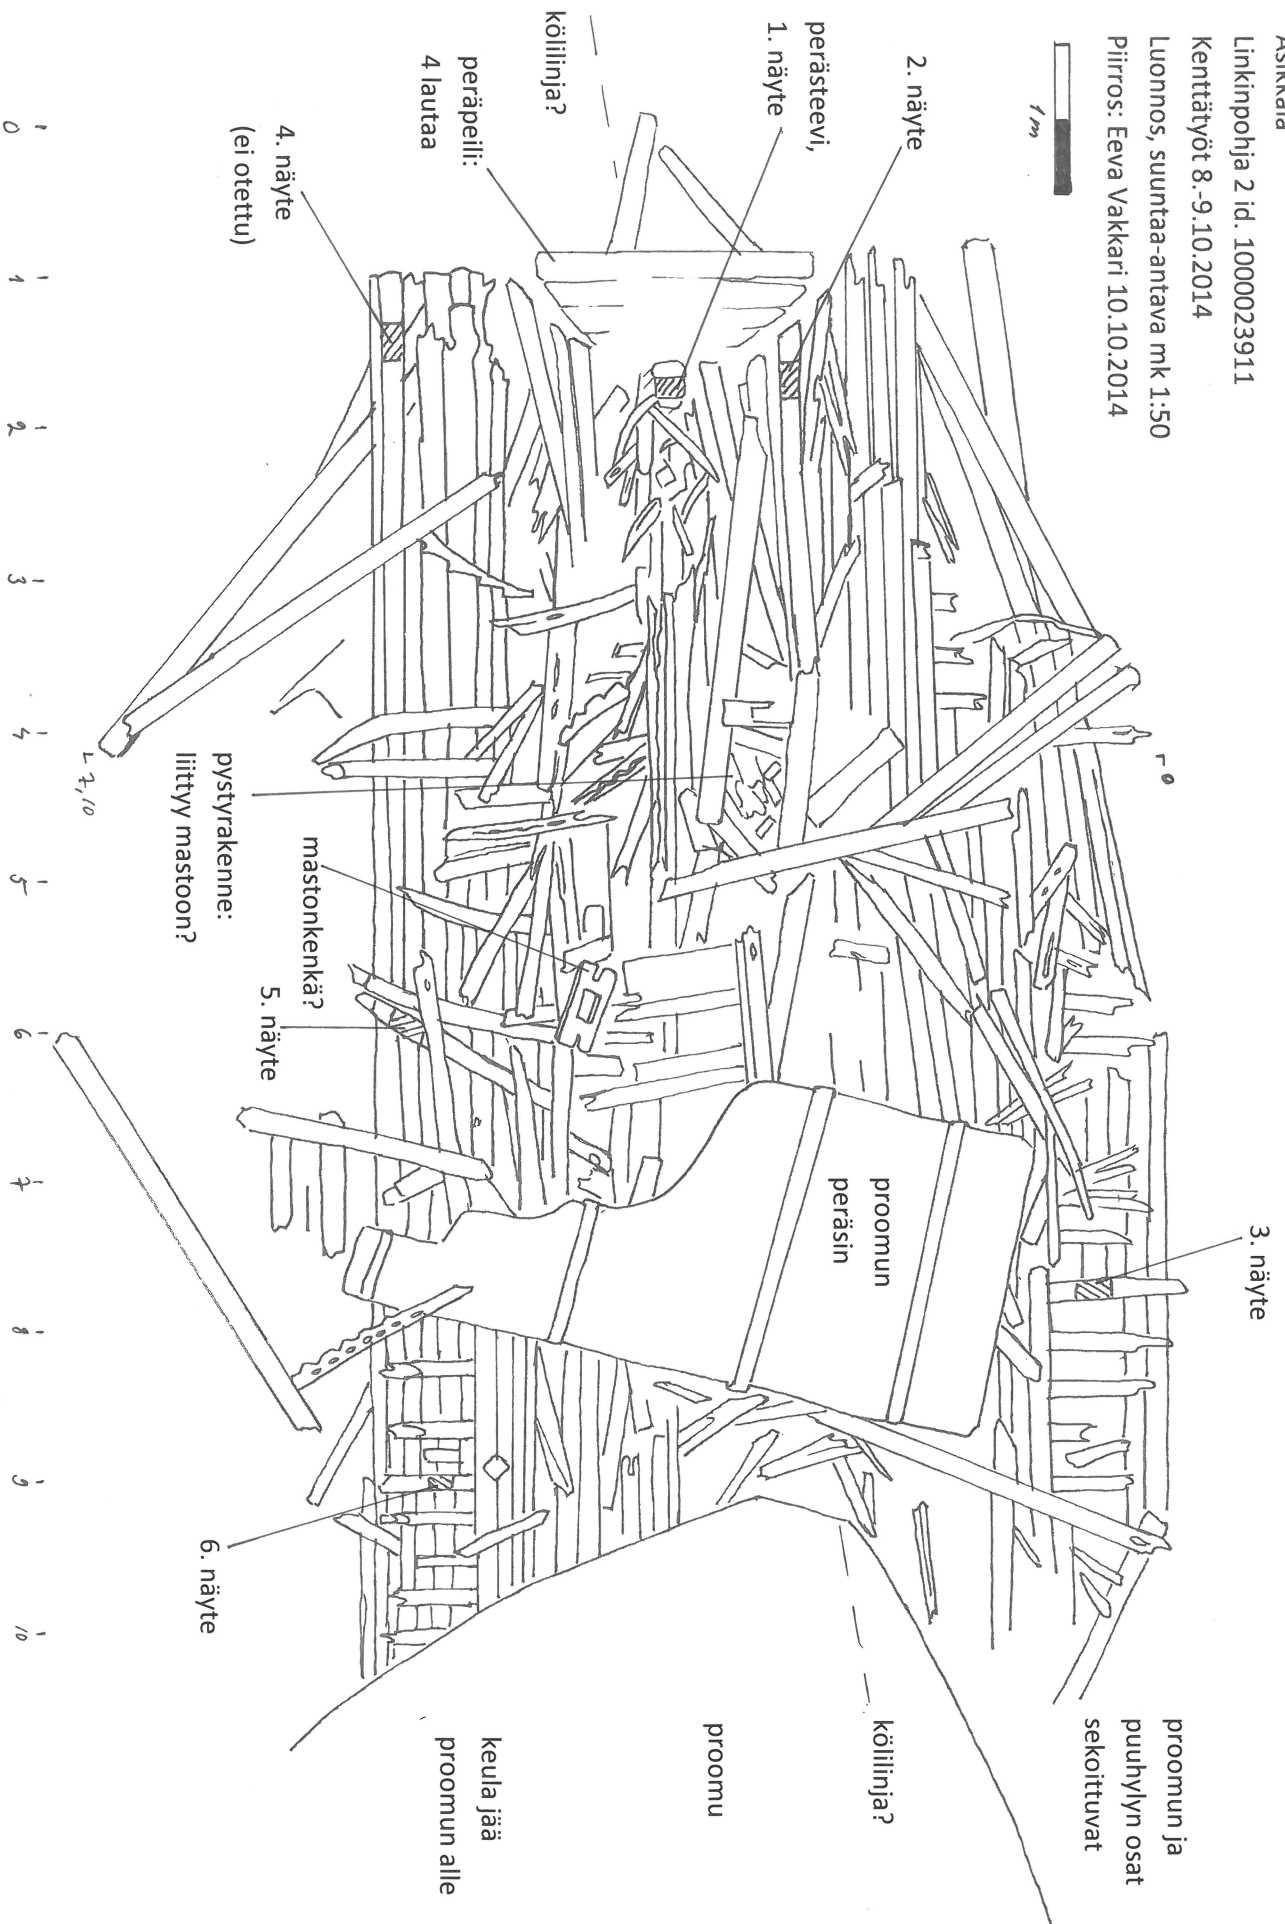
Luonnos, suuntaa-antava mk 1:50

Hylyn kölilinjan tarkka sijainti on vaikeasti hahmotettavissa, mutta ilmeisesti pohjaosa on säilynyt ehjänä, koska hyllyn molemmin puolin kulkee kylkikaarien rivistöt. Hylky on näkyviltä osin noin 10 metriä pitkä ja neljä metriä leveä keskilaivan kaarien kohdalta. Aluksen kyljet ja perälauta ovat irronneet kaarista ja makaavat pohjassa osittain hautautuneena sedimenttiin. Kohteen kokonaisleveys on näin ollen noin 7 metriä. Kylkien limisaumainen rakenne on hyvin hahmotettavissa sedimentin läpi. Kaksiosainen peräranka on pystyssä ja alimmat kylkilankut edelleen rangassa kiinni (ks. luonnospirros).
