Espoo Finnoonsataman edustan merialue

Meriarkeologinen vedenalaisinventointi

OTSIKKO: Espoo Finnoonsataman edustan merialue – Meriarkeologinen vedenalaisinventointi

JULKAISU: Alleco Oy raportti n:o 4/2014

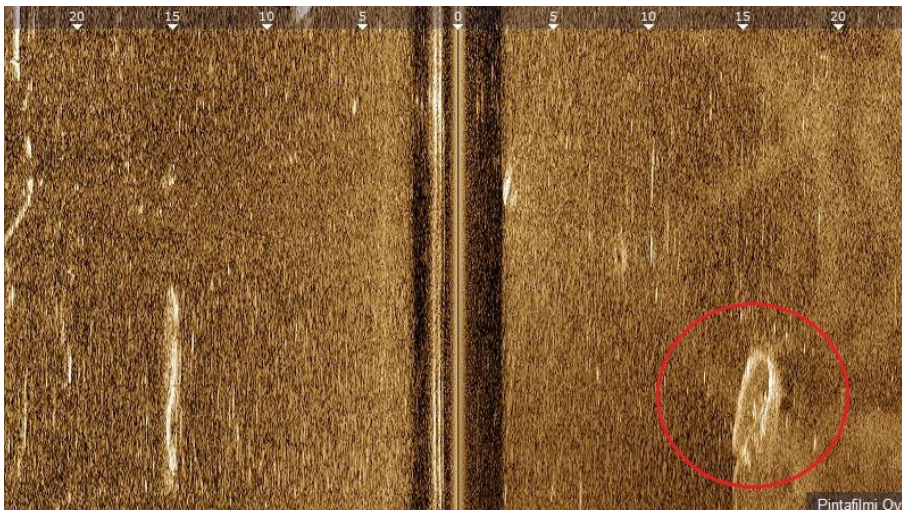
Kohde 10.

Tarkastus: Vene sijaitsee satama-altaassa. Se on tasaperäinen avovene, jossa on kolme tutoa.

Vene on ilmeisesti lasikuitua ja kuvattaessa havaittiin modernit hankaimet. Veneestä kulkee laituripainon kettinki yli.

Kuva 1. Viistokaikuluotauskuva kohteesta 10 Finnoon huvivenesatamassa.

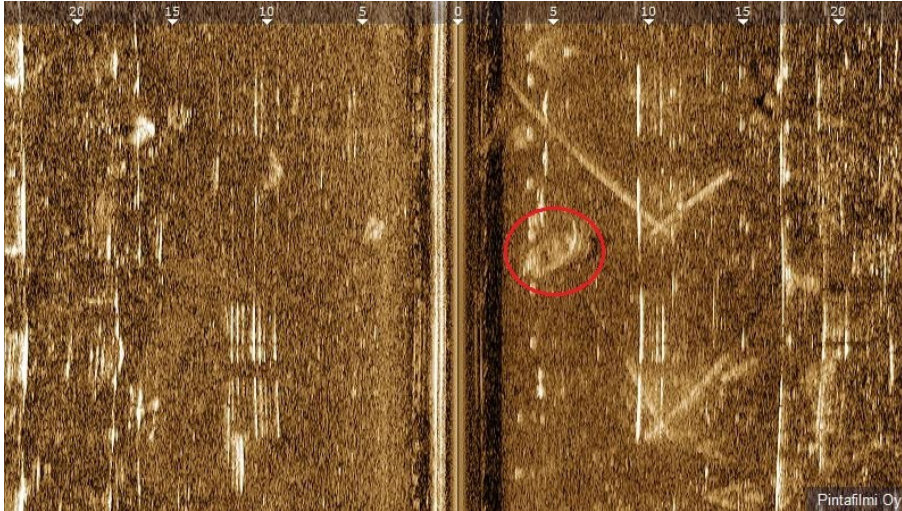
Kohde 11.

Tarkastus: Vene sijaitsee satama altaassa, ilmeisesti laituriin uponneena. Kyseessä on moderni, tasaperäinen soutuvene. Laituripaino on osittain veneen päällä.

Kuva 2. Viistokaikuluotauskuva kohteesta 11. Kohde on moderni soutuvene.

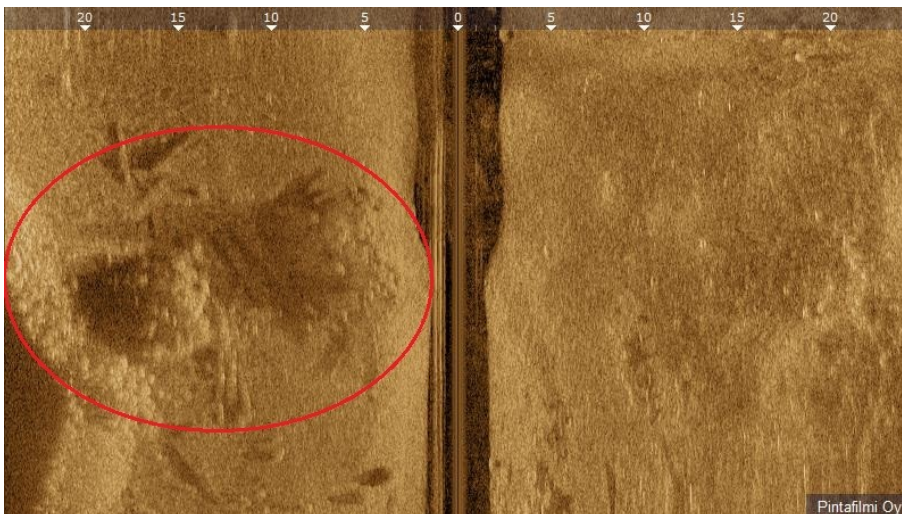
Kohde 13.

Tarkastus: Perustus sijaitsee Ryssjeholmenin rannassa, saaren pohjois-koilliskulman tienoilla. Perustukset jatkuvat noin 40 metrin päähän rannasta. Rantavedessä hirsä voi havaita helposti myös veneestä. Kyseessä on Österuddin huvilan laiturin jäänteet. Österuddin huvila on rakennettu 1920-luvun alussa.

Kuva 3. Viistokaikukuva kohteesta 13 Ryssjeholmenin rannassa.

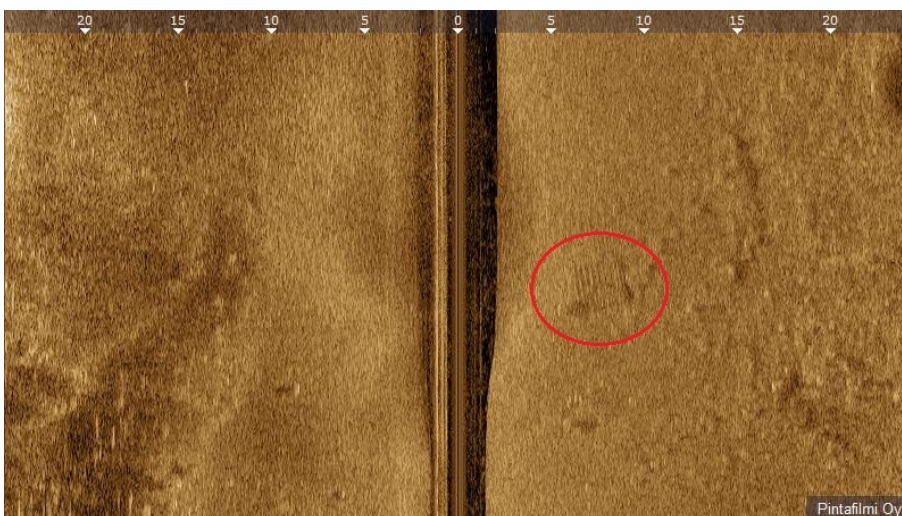
Kohde 15.

Tarkastus: Kohde sijaitsee Pirisaaren ja Nuottaniemen välissä. Alun perin anomalian arveltiin olevan veneen hylky tai hylyn osa, mutta tutkimuksissa se todettiin laiturin jäänteeksi uponneena kuopanteeseen.

Kuva 5. Viistokaikuluotauskuva kohteesta 15. Mielenkiintoinen anomalia todettiin laiturin jäänteeksi.

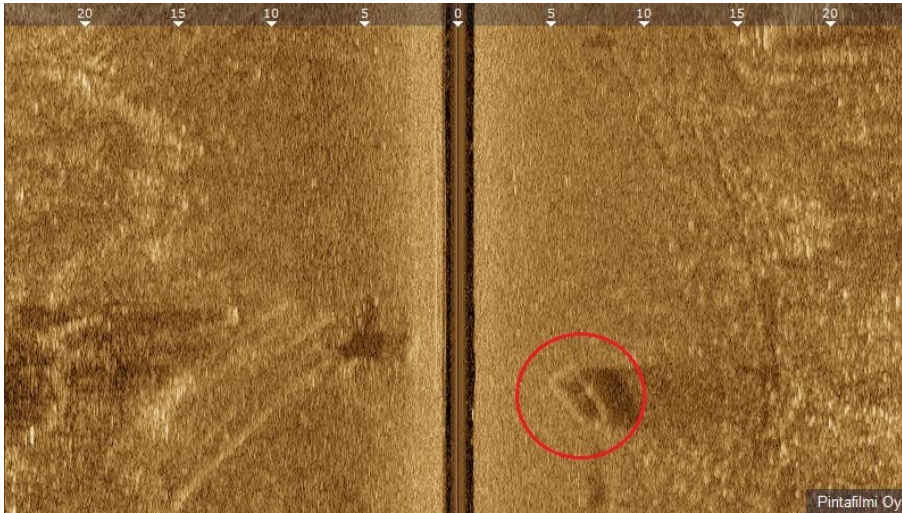
Kohde 16.

Tarkastus: Tasaperäisen soutuveneen hylky todettiin hieman Pirisaaresta luoteeseen. Hylky on moderni.

Kuva 6. Viistokaikukuva kohteesta 16.

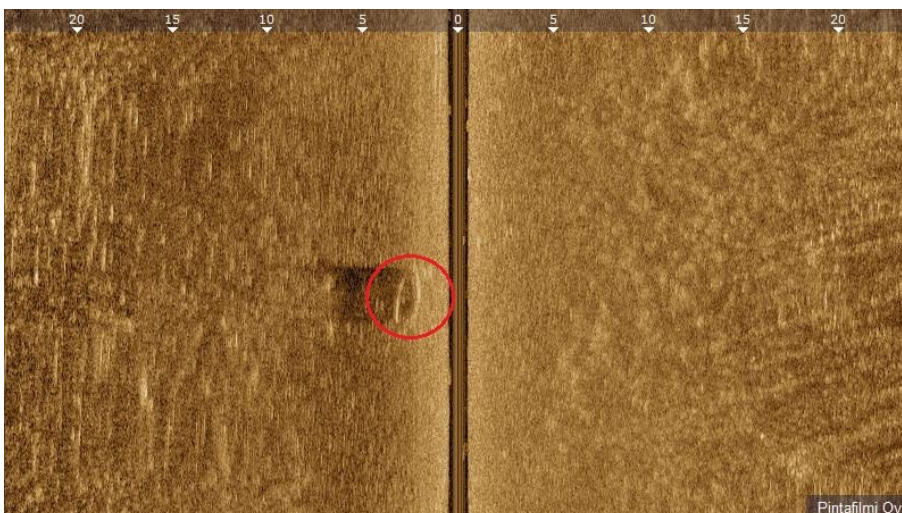
Kohde 20.

Tarkastus: Tasaperäinen soutuvene havaittiin Nuottalahden pohjukassa. Vene on moderni.

Kuva 7. Viistokaikukuva kohteesta 20.

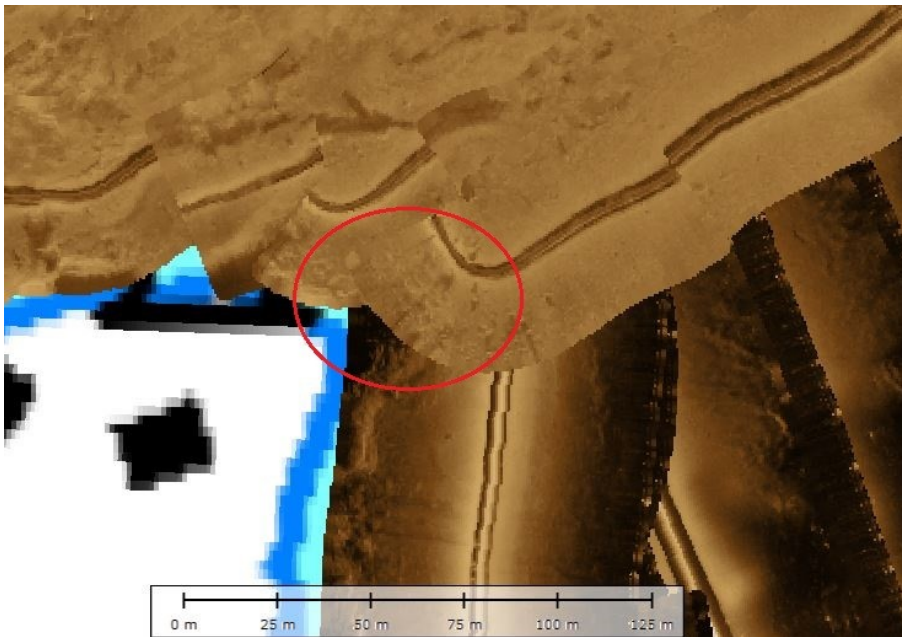
Kohde 25.

Tarkastus: Ryssjeholmenin itäpäässä sijainneen yhteysvenelaiturin perustusten jäänteet. Paikalla on nykyäänkin pienempi yksityiskäytössä oleva laituri. Paikalla havaittiin noin 30 metriä pitkä kivirivinteri, jonka kivet ovat ajan kuluessa vyöryneet paikoiltaan. Yhteyslaiturin tarkkaa ikää ei löydetty arkistotutkimuksissa, mutta se on todennäköisesti palvellut jo 1910-20 saareen rakennettujen huviloiden tarpeita.

Kuva 8. Viistokaikuluotauskuva kohteesta 25. Kyseessä on Ryssjeholmenin kärjessä sijainneen yhteysvenelaiturin kivinen perustus.

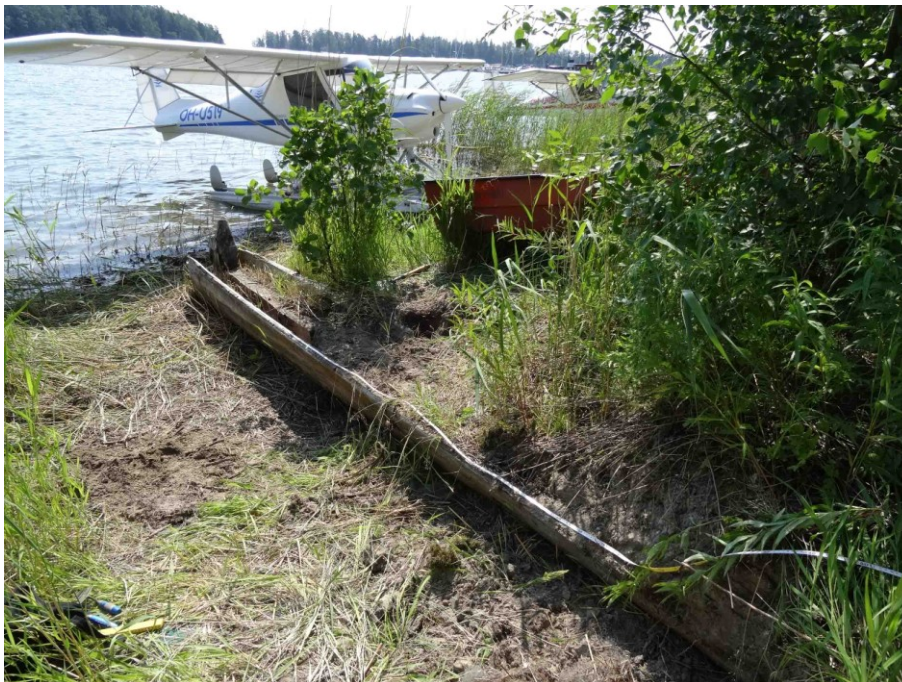
Rakenne sijaitsee aivan sataman täyttömaalouhikon vieressä ja satamamestarin mukaan 1980-luvulla tehdyn täytön seurauksena rakenne olisi pullahtanut esiin pohjasedimentistä. Nykyään rakenne makaa veden korkeudesta riippuen joko kuivalla maalla tai osittain vedessä. Tutkittaessa vesi oli matalalla ja kohde kokonaan näkyvissä. Aallot ovat pitäneet rakenteen melko puhtaana hiekasta. Alueella kasvaa ruokoa ja koivua. Hietikossa ja hiekkaan hautautuneissa puuosissa on paljon muurahaispesiä ja juuret ja muurahaiset ovat tehneet tuhojaan puuosissa.

Hylky on pituudeltaan 6,2 metriä pitkä, mutta se jatkuu maavallin sisään (kuva 9). Maata on rakenteen päällä arviolta 45–50 cm. Rakenne näyttää limisaumaisen aluksen pohjalta, jossa on

Kuva 9. Hyllyn pituus on 6,2 m. Kuvan oikeassa alakulmassa rakenne jatkuu maavallin sisään. Rantakaistaletta käytetään vesitasolentokoneen laituripaikkana ja ympäristössä sijaitsee hylätyn näköisiä pienveneitä.

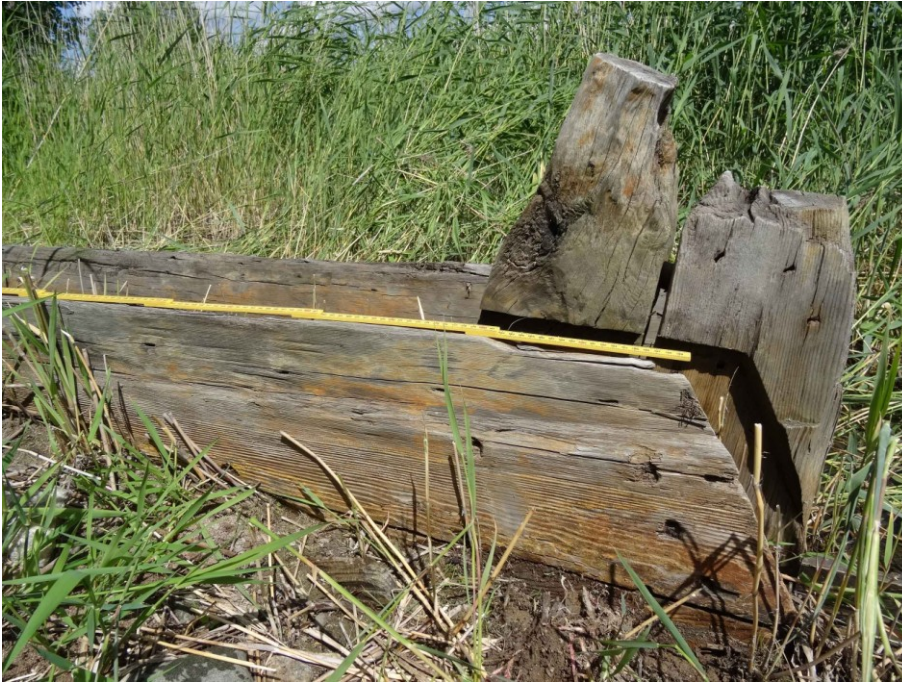
Köli on valmistettu kahdesta päällekkäin olevasta parrusta. Parrut ovat kiinnitetty toisiinsa puutapein. Steevi on koostunut kolmesta osasta, joista uloin on kadonnut paikoiltaan. Sisin steevin osa on valmistettu juurakosta ja se muodostaa polven, josta köli jatkuu noin kahden metrin pituudelta. Kahden metrin jälkeen kölipuussa on liitos ja se jatkuu toisena samantyyppisenä puuna. Steevin osat on tapitettu puutapilla toisiinsa kiinni. Kolmiosainen ranka on ollut hyvin tavallinen tapa valmistaa kestävä steevi alukseen. Molemmat rankapuut on katkaistu sahaamalla jossain vaiheessa.

Kuva 10. Steevin kaksi osaa on liitetty yhteen puutapilla. Rakenne on limisaumainen ja osat on liitetty toisiinsa rautanauloilla ja puutapeilla.

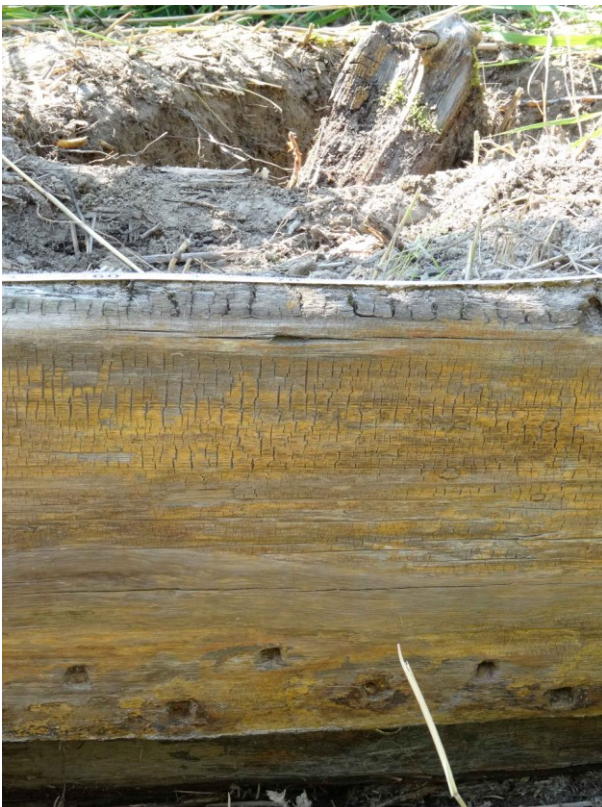
Kuva 11. Kylkilankun korkeus on 34-39 cm. Se on ollut kiinnitettyä köliin rautanauloin. Lankun yläreunassa on myös naulanreikiä. Taustalla näkyy koekuoppa, joka kaivettiin laitalankun ulkopuolella sijaitsevan puosan ympärille.

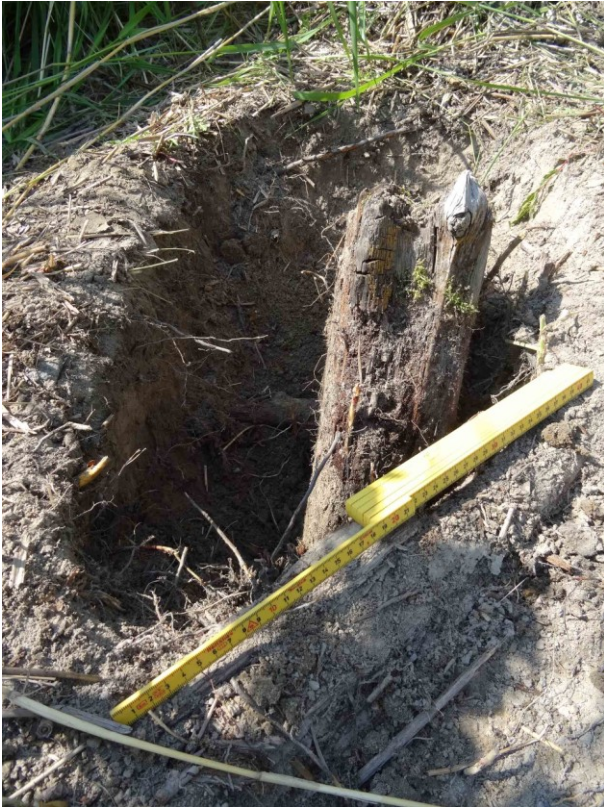
Kuva 12. 40 x 40 cm kokoinen koekuoppa kaivettiin taittomitan alla olevan kylkilankun ulkopuolelle. Puuosa liittyy todennäköisesti rakenteeseen puulajin ja ulkonäön perusteella.

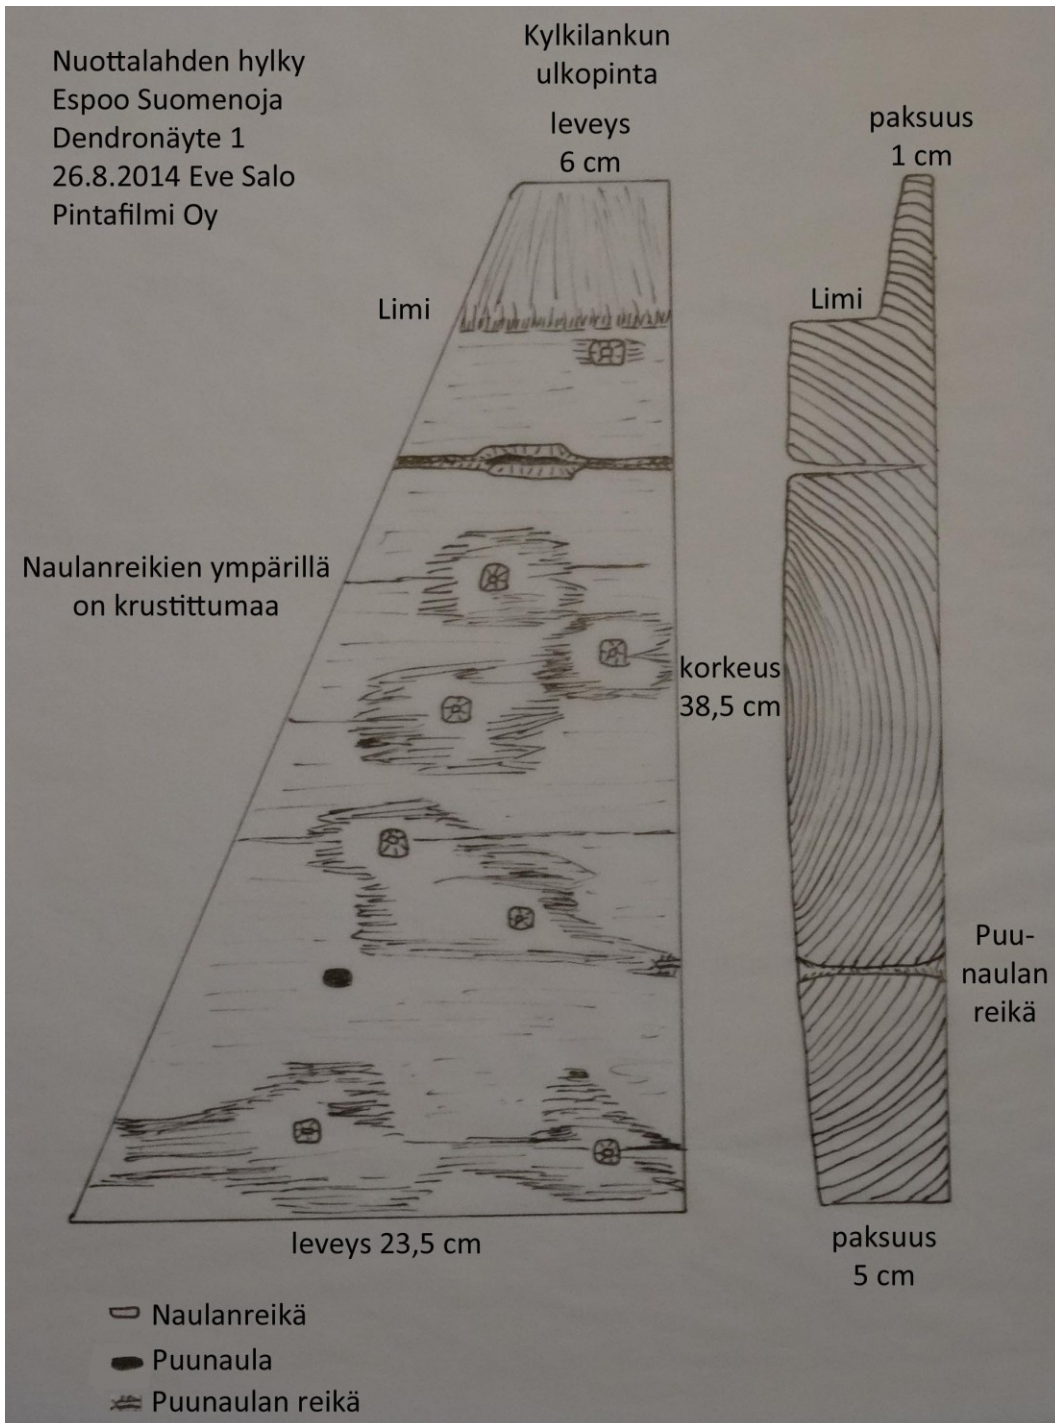
Näytteestä laskettiin noin 200 vuosilustoa. Näyte on muodoltaan kolmiomainen ja kooltaan 23,5 x 38,5 x 6 cm (kuva 3). Näytteessä on 10 selvää naulanreikää ja lisäksi kaksi epäselvempää näytteen yläosan halkeamassa. Näytteessä on yksi puunaula. Puussa näkyy rautanauloista jäänyttä

korroosiota. Korrosio näkyy kellertävänä värinä ja kohoumana puussa. Puun pinta on usein halkeillut naulanreikien kohdalta. Kuvassa 3 tulee hyvin esille hyllyn limisaumaisuus.

Kuva 3. Kylkilankun ulkopinta. Kuvassa oikealla on piirros sahatusta pinnasta.

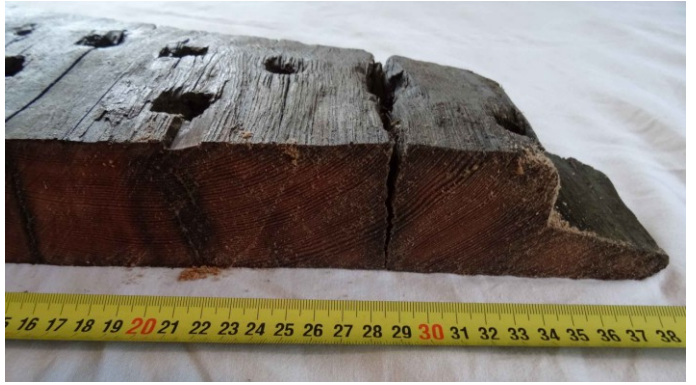
Kuva 5. Lähikuva sahatusta pinnasta, limistä ja ulkopinnasta. Rautanaulan reiät näkyvät ulkopinnalla hyvin. Naulojen kannat ovat ilmeisesti olleet neliskanttisia. Reiät ovat läpimitaltaan noin 1 cm:n suuruisia. Reikien ympärillä on kellertäviä kohoumia, jotka johtuvat raudan korrodoitumisesta merivedessä ja tunkeutumisesta puun sisään.

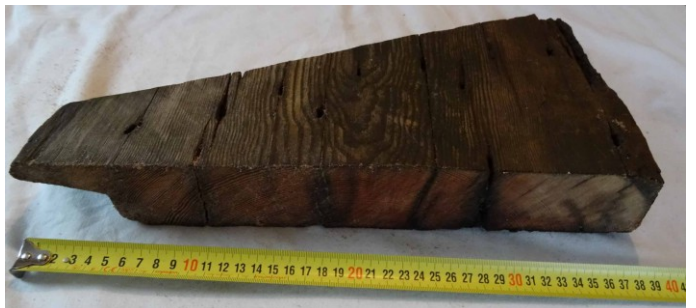
Kuva 8. Kylkilankun sisäpinta ja sahauspinta. Kylkilankun sisäpinnalla naulan reiät eivät ole niin suuret kuin ulkopinnalla, jossa naulan kanta on jättänyt jälkensä puuhun. Korroosiojälkiä ei ole juurikaan havaittavissa sisäpinnalla.

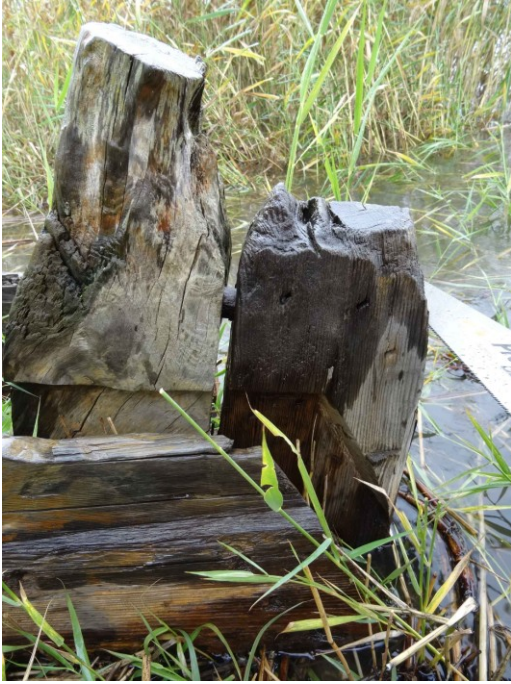
Näyte 2 on otettu hyllyn ulomman keula- tai perärangan yläosasta (kuvat 9 ja 10). Rangan pää on sen kulumisesta päätelleen ollut pitkään säiden armoilla vedenpinnan yläpuolella. Näyte sahattiin irti rangan kaksi osaa toisiinsa kiinnittävän puutapin yläpuolelta. Näytteen yläosa on pahoin erodoitunut.

Kuva 9. Rangan pää ennen näytteenottoa.

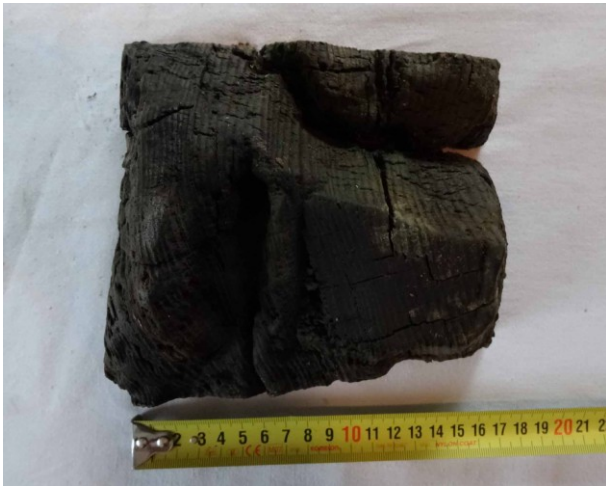
Kuva 12. Näyte 2 ylhäältä kuvattuna. Näyte on otettu hylyn perä- tai keularangan keskimmäisestä osasta. Ranka on ilmeisesti katkaistu joskus sahaamalla päätellen sileästä leikkauspinnasta, joka näkyy kuvassa näytteen oikeassa alaneljänneksessä. Oikeassa yläneljänneksessä on lähes irti erodoitunut pala.

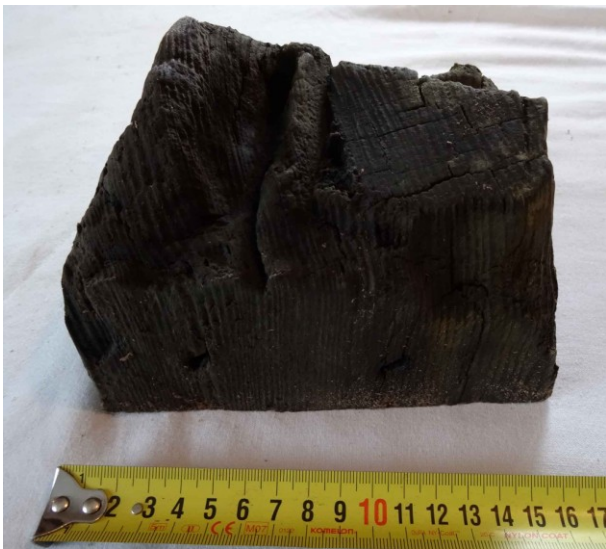
Kuva 13. Näyte 2 sivulta yläviistosta kuvattuna. Kaksi naulanreikää sijaitsevat näytteen kyljessä siten, että nailat ovat olleet poikittain aluksen kulkusuuntaan nähden. Kuvassa näytteen vasen kylki on ollut vasten edelleen paikallaan olevaa sisempää rangan osaa.

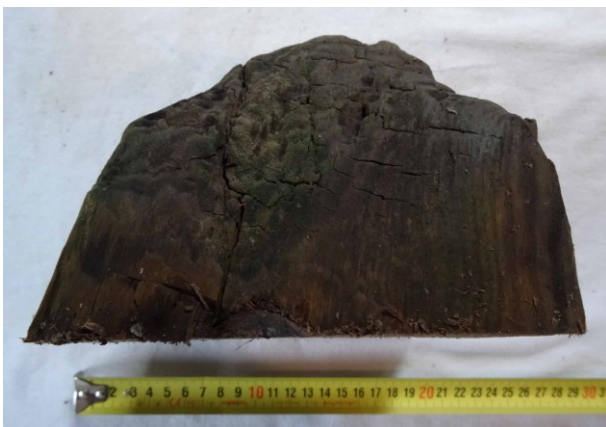
Kuva 14. Näyte 2 "edestä" kuvattuna. Kuvattu pinta on sijainnut vasten sisempää rangan osaa. Sahattu pinta on kohti mitta. 10 cm:n kohdalla näkyy puutapin reiän yläosa. Puutappi liittää kaksi rangan osaa toisiinsa kiinni (ks. kuva 9).
