Kemiönsaari Sunnanån ruukki
Siltatyömaan arkeologinen valvonta ja dokumentointi
19-30.9.2016

Tutkimuksen laatu: Siltatyömaan arkeologinen valvonta ja dokumentointi

Kenttätöaika: 19-30.9.2016

Arkebuusi osk. valvoi ja dokumentoi Sunnanån siltatyömaan yhteydessä vanhan, purettavan sillan alla sijaitsevan Sunnanån 1800 -luvulta peräisin olevan ruukin oletetun patomuurin. Tutkimuksien perusteella vaikuttaa todennäköiseltä, että kyseinen rakenne on entisen ruukin patomuuuri. Sen kokonaispituus on ollut noin 25 metriä, leveys 4,2-5,2 metriä ja korkeus noin kolme metriä. Patomuuuri on hyvin säilynyt joen pohjoisrannalla ja pahoin tuhoutunut joen etelärannalla, josta siitä on jäljellä vain perustuskiviä.

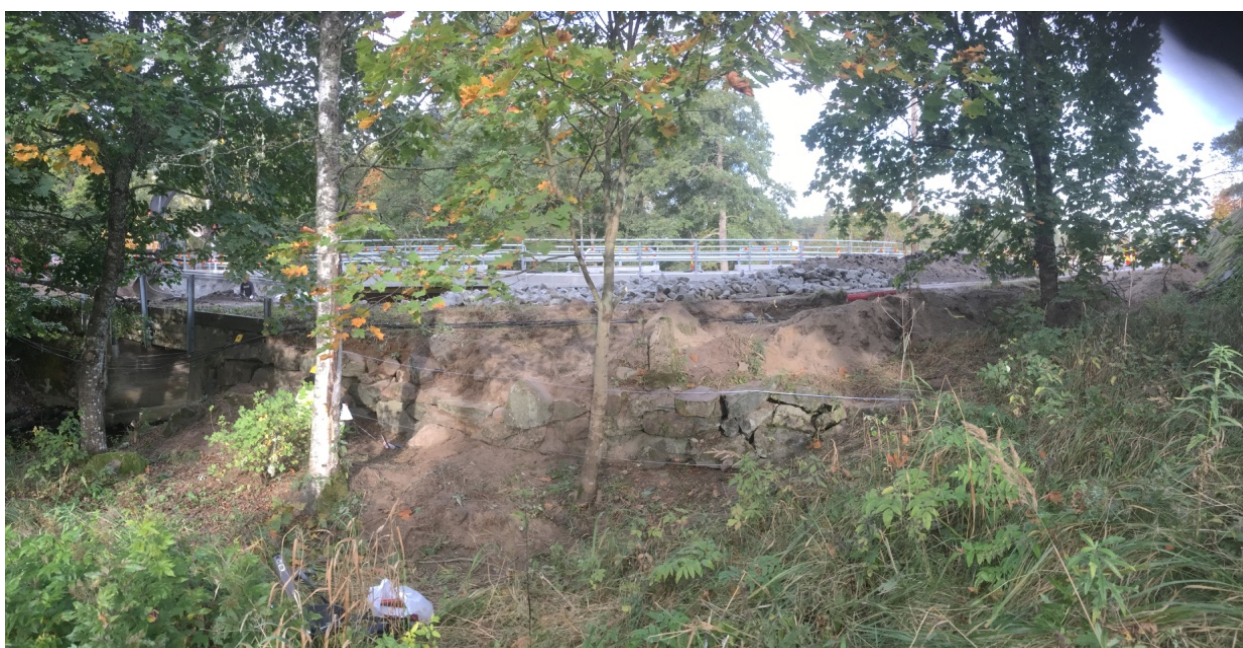
Ensimmäiseksi puhdistettiin joen pohjoisrannalla näkyvä patomuurin osa siten, että sen kaakkoisprofiili saatiin hyvin näkyviin siinä tilassa kuin se oli ennen maakerroksien poistoa. Muuria oli näkyvissä pituussuunnassa noin kahdentoista metrin verran ja korkeussuunnassa pääosin metrin molemmin puolin, poikkeuksena joen ranta, jossa muuria oli näkyvissä noin kolmen metrin korkeudelta. Aivan joen rannassa patomuuuri oli valettu betonin sisään.

IMG_4616.JPG. Oletetun patomuurin kaakkoisprofiili alkutilassaan puhdistettuna. 20.9.2016. Kaakosta.

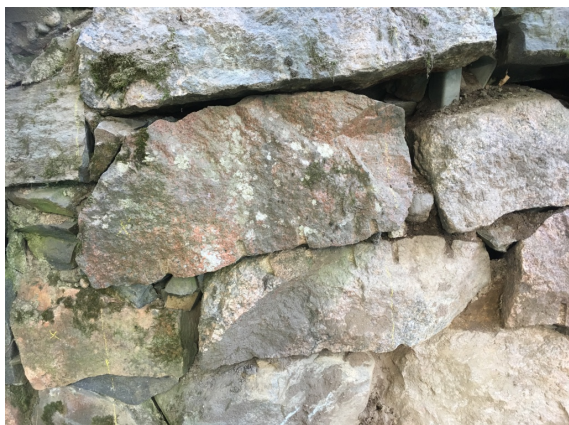
Muuri on tehty kylmämuuramalla sekä lohkokivistä että luonnonkivistä. Muutamissa kivissä oli porausjälkiä. Porausjälkien halkaisija oli noin 30 mm ja niiden syvyys oli noin kymmenen senttiä. Porausjäljet olivat noin 15 - 20 sentin välein. Yhdessä kivessä näkyi porausjäljet kahdella toisiinsa nähden kohtisuoralla pinnalla. Porausjälkien koon ja tiheyden perusteella vaikuttaa siltä, että kivet on halkaistu kiilojen avulla eli ilman räjähdysainetta (ks. porausjäljet, kartta 4).

IMG_4651.JPG. Porausjälkiä kivissä. Kaakosta.

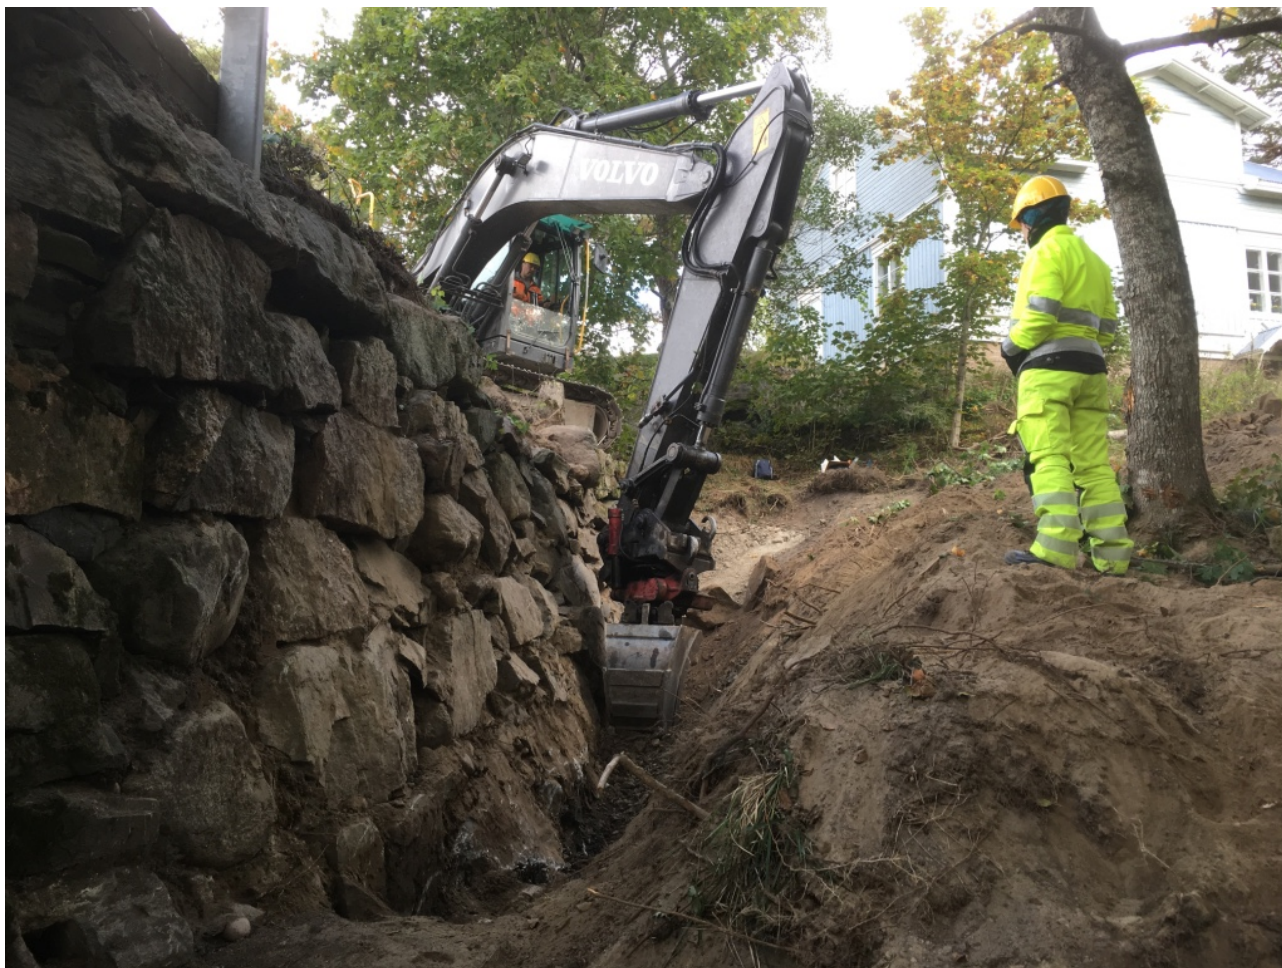
Sen jälkeen kun näkyvissä ollut patomuurin kaakkoisprofiili oli saatu dokumentoitua, kaivettiin profiilia koneella syvemmälle kahdessa osassa. Ensin lähelle pohjaa ja lopulta aivan pohjaan asti. Työturvallisuussyistä kaivuuta ei tehty yhdessä osassa, vaan ensin haluttiin olla varmoja siitä, että patomuri pysyy kasassa eikä aiheuta romahdusvaaraa. Muurin perustusten pohja saavutettiin 22.9. Tuolloin voitiin todeta, että se oli perustettu kaikilta osin sen alla kulkevan peruskallion päälle ja että patomuurin korkeus on noin kolme metriä. Poistettava maa oli pääosin hiekkansekaista ja vaikutti paikalle tuodulta, aivan pohjalla oli savea, joka oli alkuperäistä.

IMG_4663.JPG. Patomuurin kaakkoisprofiilia kaivetaan esiin. Heidi Martiskainen valvoo työtä. 22.9.2016. Lounaasta.

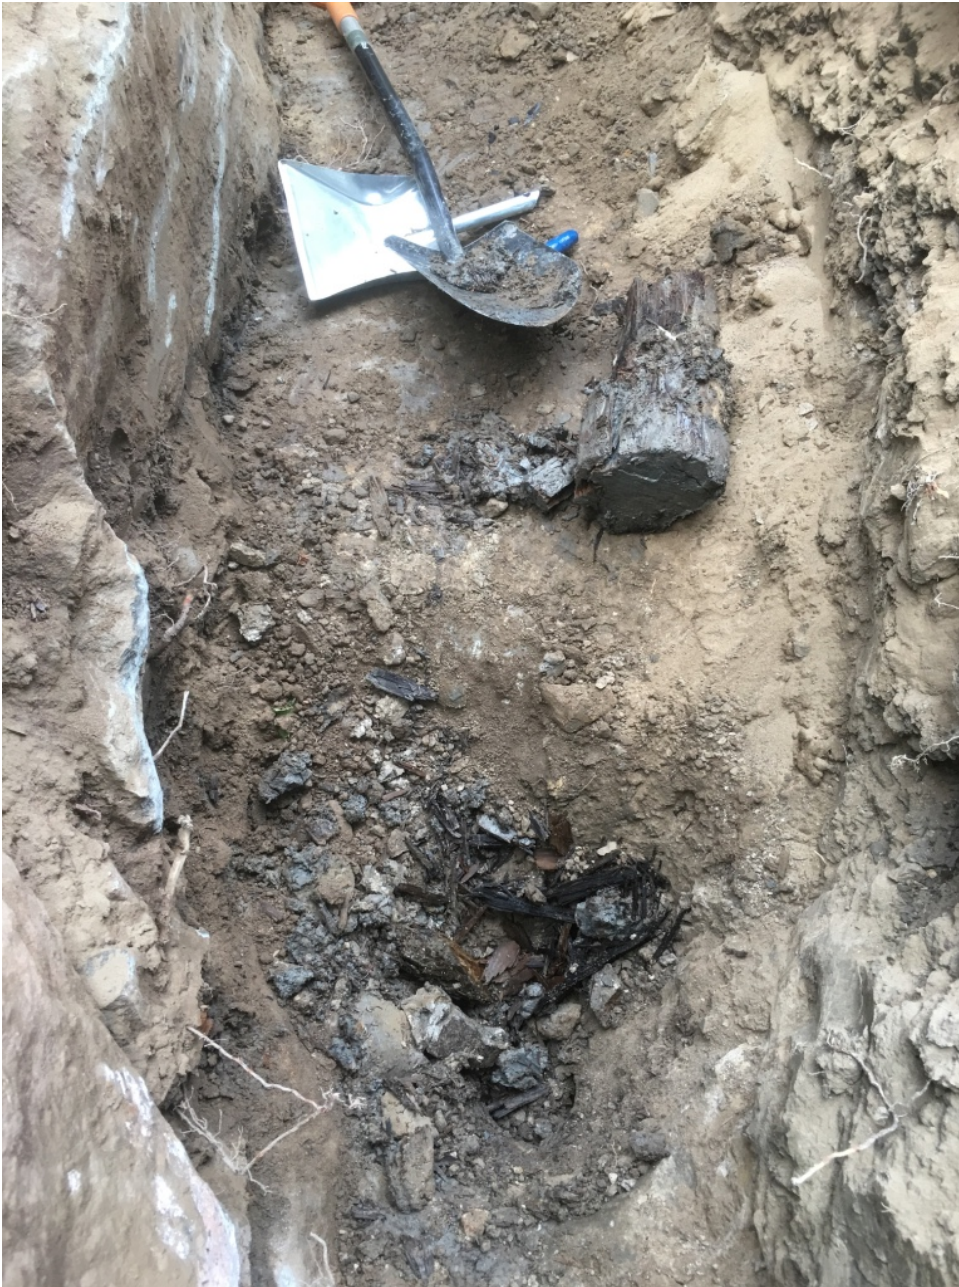
Noin 7,5 metrin kohdalla oli muurin vieressä paalunsija (ks. kartta 4). Se sijaitsi noin 20 senttiä muurin ulkoreunasta ja oli tehty pyöreästä puusta. Paalun alapinta oli tasaiseksi sahattu, yläpinta oli katkennut. Paalun nykyinen paksuus oli noin 15-18 senttiä. Ehjältä vaikuttavasta reunasta puun

keskelle oli noin 10 senttiä, joten paalun alkuperäinen paksuus lienee ollut noin 20 senttiä. Paalulla oli pituutta noin 35 senttiä. Paalun kuopassa oli myös takonaula.

IMG_4681.JPG. Paalu esiin kaivettuna. Paalunsija etualalla. Lounaasta. 22.9.2016.

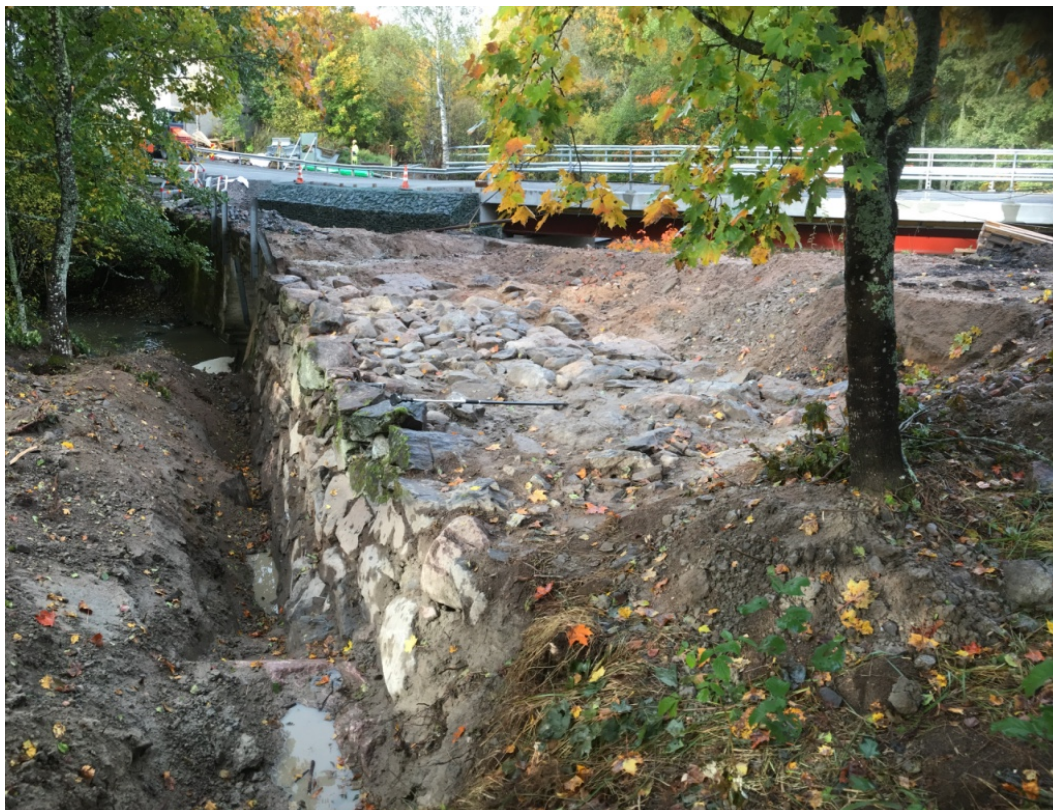
Patomuuri oli päältä noin 4,2 metriä leveä ja se oli rakennettu siten, että reunoissa oli isoja kiviä, keskellä pääosin pienempiä. (ks. kartta 3). Muurin sivut olivat kaltevat siten, että muurin pohjalta muurin päälle kallistusta tuli noin puoli metriä, mistä voi päätellä, että muurin alaosa on noin 5,2 metriä leveä. Muurin päällinen oli häiriintynyt läheltä joen rantaan (ks. kartta 3). Siellä kivet olivat

liikkuneet ja seassa oli vaaleaa hiekkaa sekä tiilimurskaa. Ilmeisesti nämä häiriöt olivat syntyneet nyt purettavan sillan rakennustöissä.

IMG_4777.JPG. Pohjoisrannan patomuuri kokonaan paljastettuna. Koillisesta. 29.9.2016.

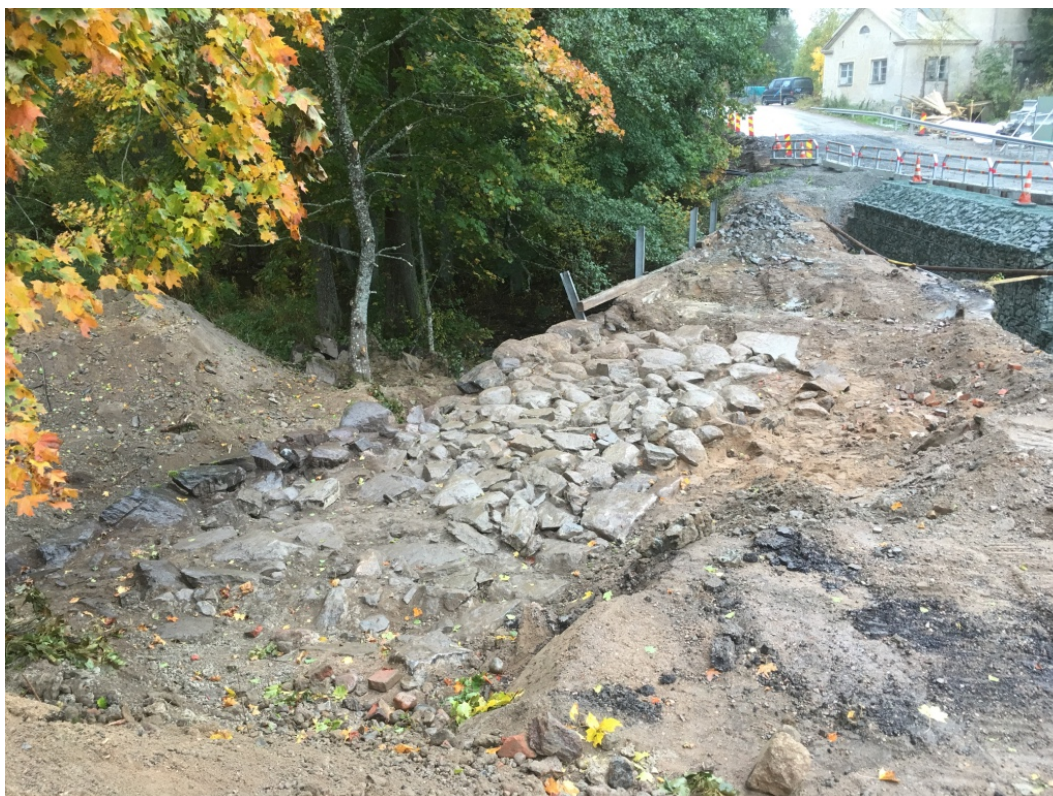
IMG_4765.JPG. Pohjoisrannan patomuuri kokonaan paljastettuna. Pohjoisesta. 28.9.2016.

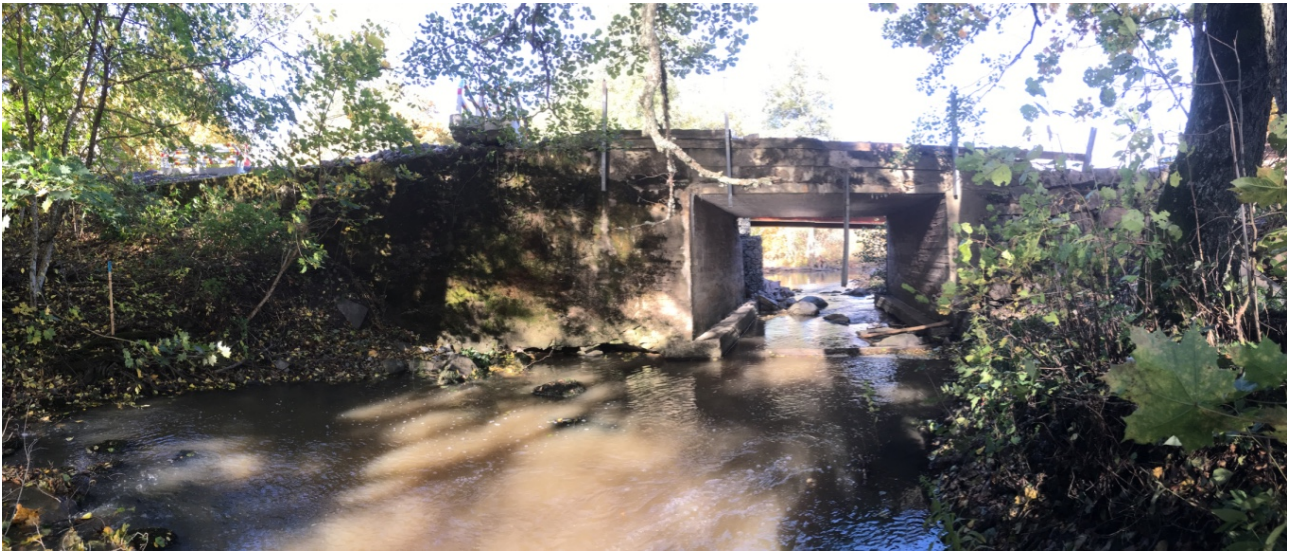
Patomuurin sulkulaitteista ja joenrannan puoleisista alkuperäisistä rakenteista ei ollut enää mitään jäljellä. Ne ovat hävinneet viimeistään nyt purettavaa siltaa tehtäessä, kun patomuurien päitä oli kivirakenteiden osalta muokattu ja ne oli valettu betonin sisään.

IMG_4786.JPG. Purettavan sillan betonirakenteita ylävirrasta katsottuna. Kaakosta.30.9.2016.

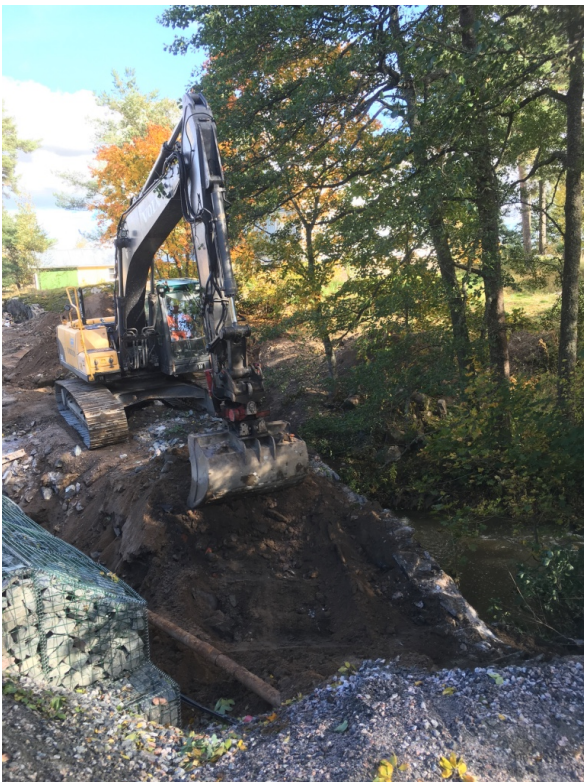
Joen etelärannalla kokonaan betonin sisällä ollut patomuurin jäännös kaivettiin esiin koneellisesti betonisillan purkamisen yhteydessä. Sitä oli jäljellä noin kuuden metrin verran, mutta sitä oli hajotettu jo aiemman betonisillan rakentamisen yhteydessä sekä nyt rakenteilla olevan uuden sillan rakentamisessa. Muuria oli jäljellä kiilamainen osa, jonka pituus oli noin kuusi metriä. Vaikutti siltä, että ainoastaan patomuurin alimmat kivikerrokset olivat alkuperäisellä paikallaan ja niiden linjaus oli yhteneväinen pohjoisrannan hyvin säilyneen patomuurin osan linjauksen kanssa (ks. kartat 1 ja 2). Päällimmäisiä kiviä oli liikuteltu ja lisäksi rakenteen yläkerroksissa oli isoja tiilimurska- ja muita myöhemmin paikalle tuotuja täyttömaakerroksia.

IMG_4800.JPG. Etelärannan betonirakenteen täyttömaakerrosten purkua. Lounaasta. 30.9.2016.

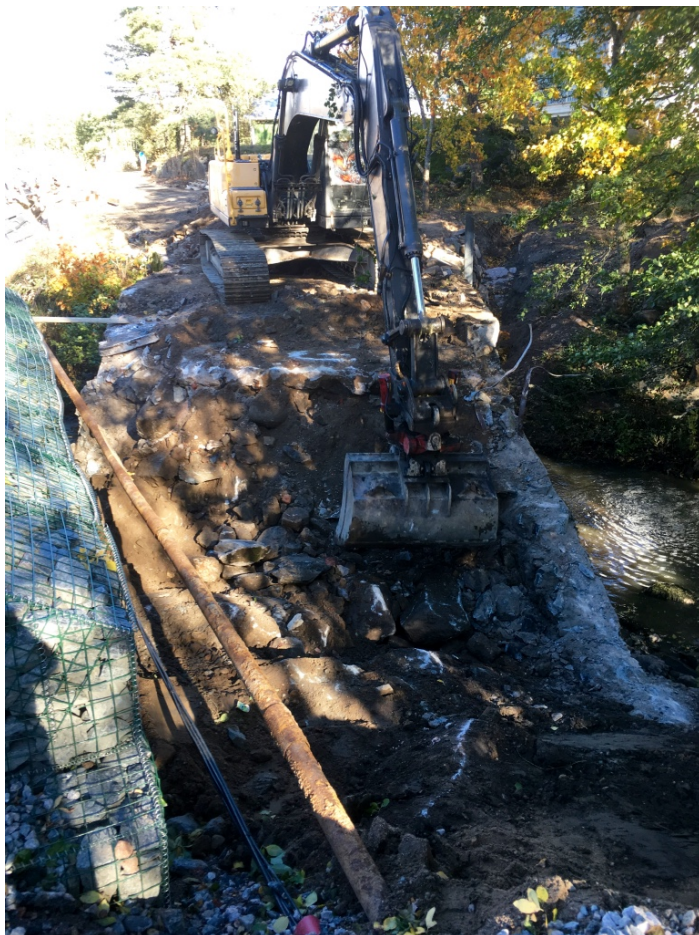
IMG_4811.JPG. Etelärannan patomuurin alkuperäiset perustuskivet paljastuvat pohjalta. Lounaasta. 30.9.2016.

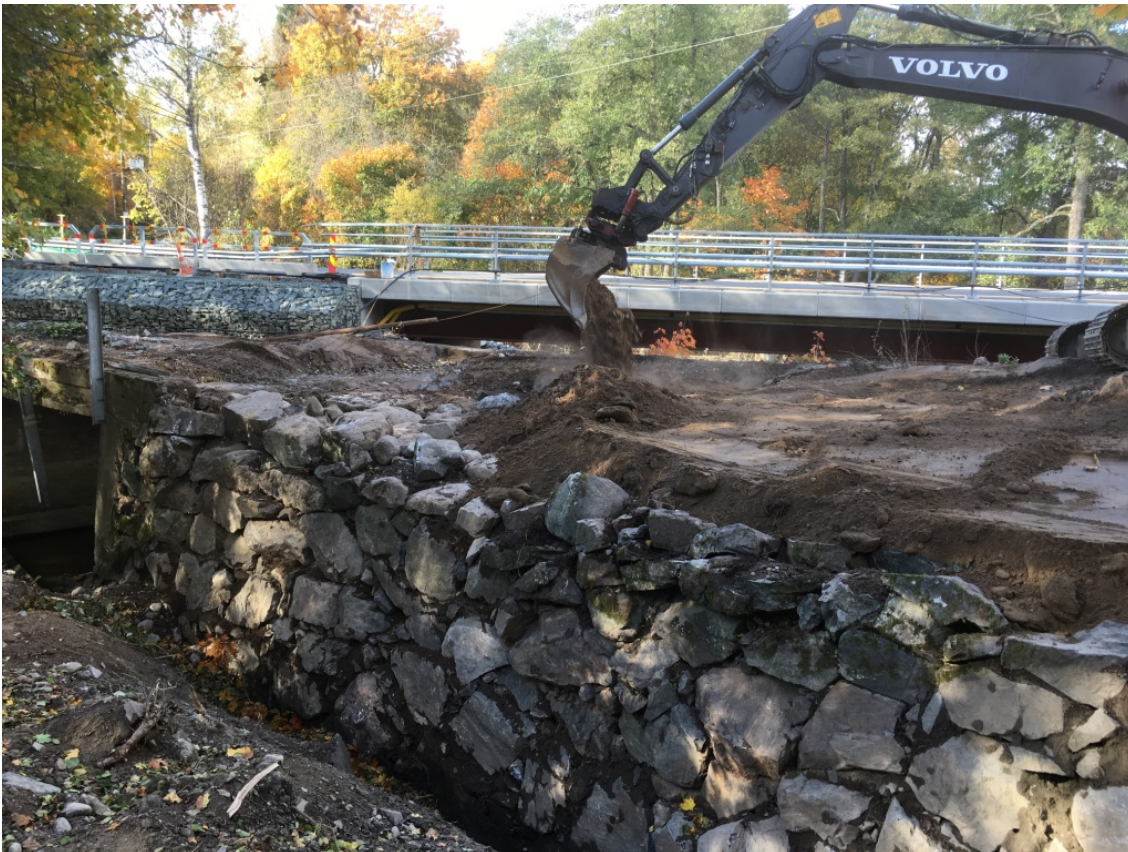
IMG_4791.JPG. Patomuuuri peitetään tutkimusten jälkeen. Idästä. 30.9.2016

Keskustelin asiasta puhelimitse 23.9. Museoviraston edustajan Teija Tiitisen kanssa. Sovittiin, että muuri säilytetään ja mietitään kuinka se entisöidään turvallisuusnäkökohdat huomioiden. Lopuksi päädyttiin siihen, että patomuri peitetään sillan purkutöitä edeltävään tasoon ja että jokirannan pohjoisosan betonirakenne jätetään purkamatta, jotta se sitoo muurin päätyrakenteet ja siten vähentää sortumisvaaraa. Keskustelin asiasta samana päivänä puhelimitse myös maakuntamuseon edustajan Kaisa Lehtosen kanssa. Hän yhtyi Tiitisen näkemyksiin.

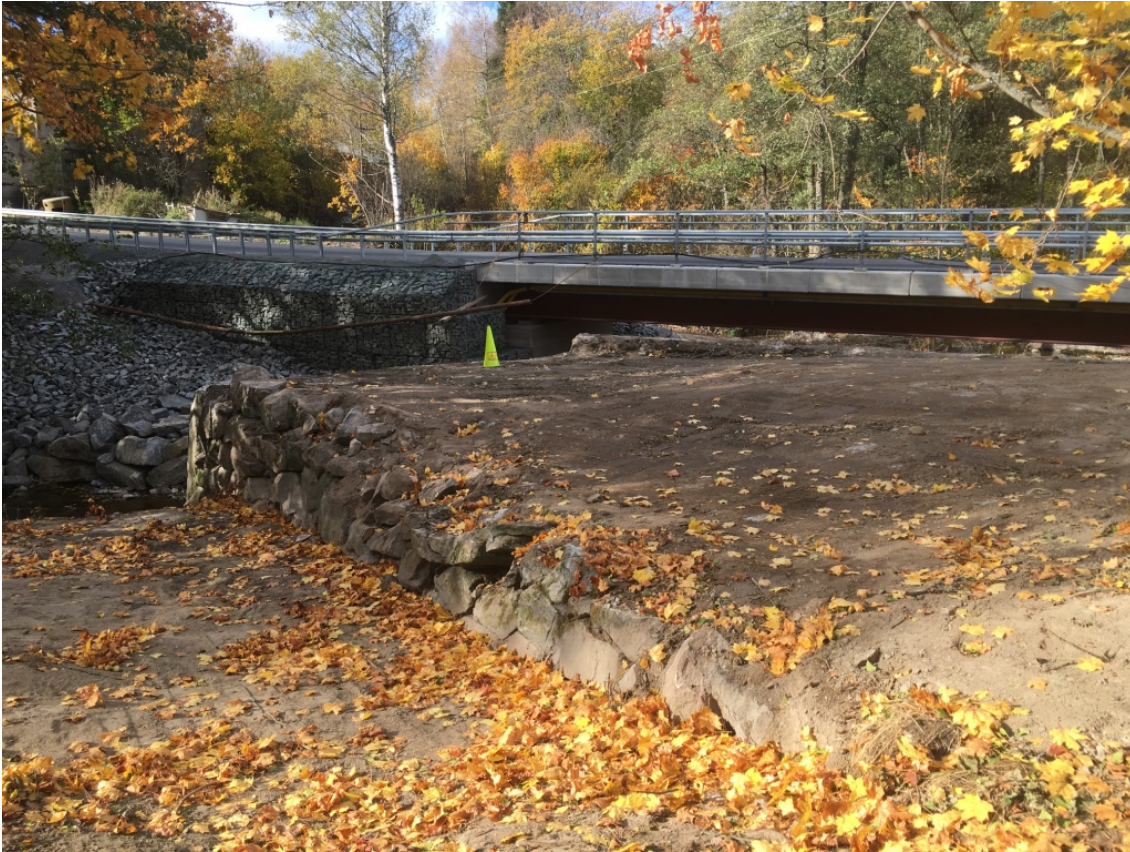
IMG_4896.JPG Patomuuri peitettyä. Taustalla uusi silta. Idästä. 8.10.2016.

30.9. Vanhan sillan purkutyöt olivat päätöksessä. Dokumentointi oli tehty ja valvonta päättyi. Annoin kaivinkoneen kuljettajalle yllä mainitut ohjeet työmaan entisöimiseksi. 8.10. kävin työmaalla tarkastamassa entisöinnin toteutuksen. Se oli tehty hyvin ja sovitulla tavalla.
