Pätkäne Ruotsila vesihuoltolinjan konekaivuun valvonta 2009

Perustiedot

Alue: Vesihuoltolinja Äimälän kylän Ruotsilan talon läheisyydessä, talosta 200 m kaakkoon tien varresta talon itäpuolitse 130 m talon lounaispuolelle tien varteen.

Tarkoitus: Valvoa ja tarkistaa osuuko kaivettavalle vesihuoltolinjalle muinaisjäännöksiä.

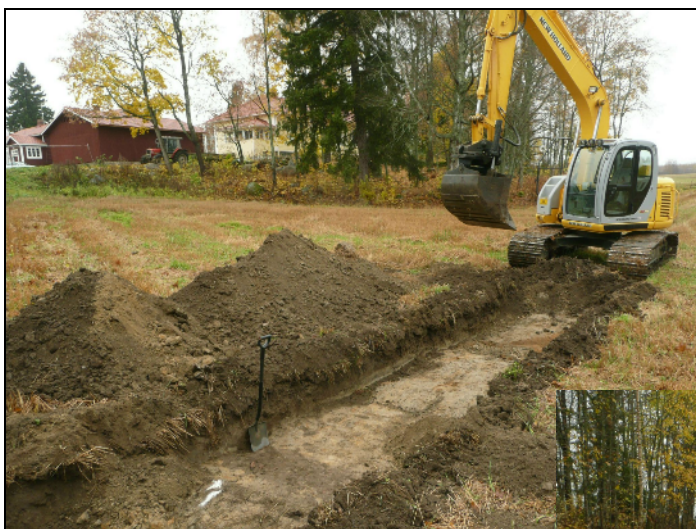
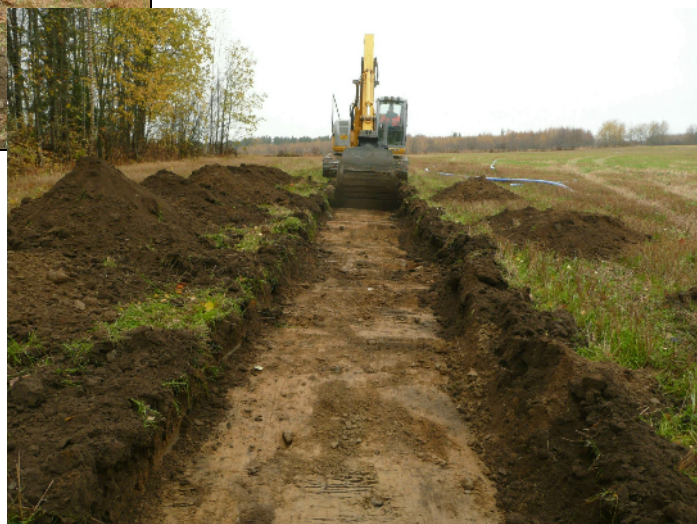
Linjan keskiosaa. Yllä: kohta jossa ojan jäännökset.

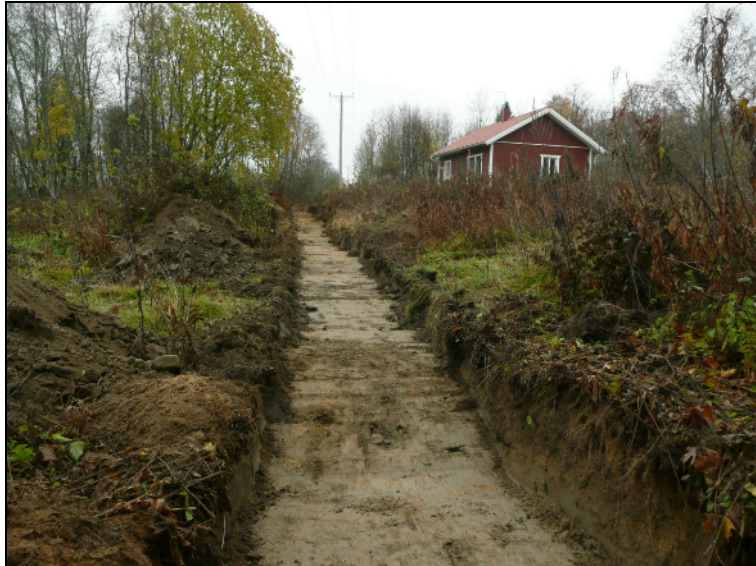
Linjan kaakkoisosaa.

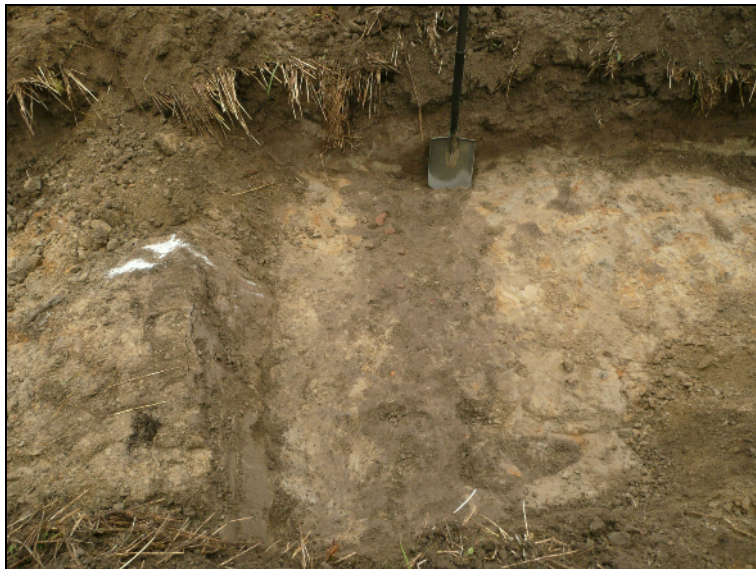
Yllä: täytetty ojanjäännös. x 6798980 y 2512810, p 6802084 i 3352037
Alla risuojan jäännös. x 6798986 y 2512803, p 6802090 i 3352030

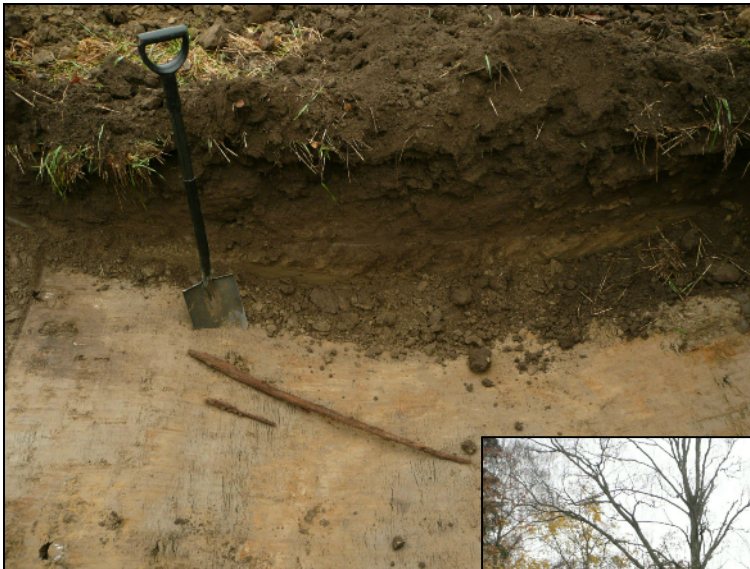
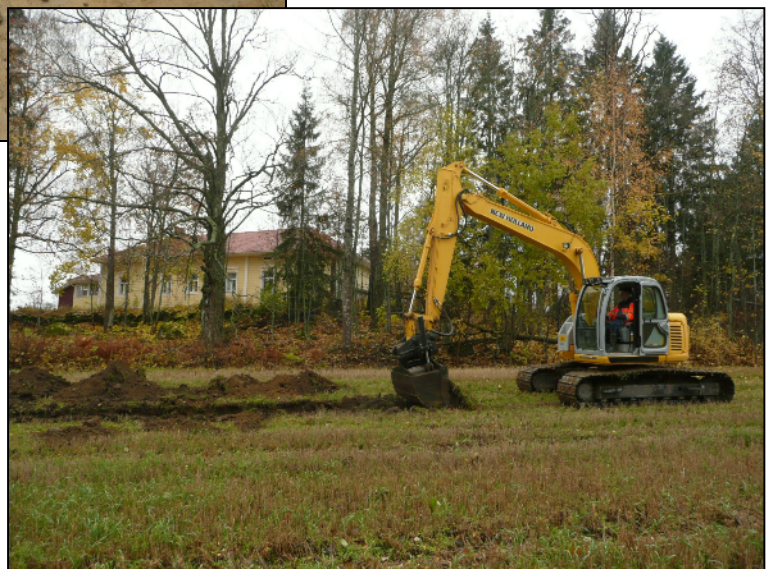
Kyseessä oli jokseenkin neliön muotoinen kulttuurimaa-anomalia (kiviä, humusta, hiiltä, nokea ja kivennäismaata), joka erottui selvästi ympäröivästä hiekasta. Koko 2 x 1,7 m, josta osa rakennetta ympäröivää värjäytynyttä maa-ainesta. Anomalia paljastui konekaivuun valvonnassa muokkauskerroksen alta ja osoittautui matalaksi kuoppamaiseksi rakenteeksi. Se sisälsi rapautuneita, särmikkäitä ja nyrkin kokoisia kiviä 1- 3 kerroksessa. Anomalian toisessa puoliskossa oli lisäksi harmahtavaa hiekkaa ja siihen liittyneenä pieniä maatuneen puuaineksen jäännöksiä. Kulttuurimaassa ja kiveyksessä oli lisäksi paikoitellen hieman nokea ja hiiltä. Rakenne oli selvästi pääosin tuhoutunut myöhemmän maankäytön yhteydessä, mitään löytöjä siitä ei tavattu. Rakenteelliset ja materiaalin yksityiskohdat viittaavat siihen, että kyseessä oli kiuasmainen rakenne, todennäköisesti historiallisen ajan riihestä – puretun riihenkiukaan pohja.

Mahd. kiukaan pohja kaivannon reunalla.

Oik: kiukaanpohja kaivinkoneen edessä. kuvattu etelään. Taustalla Ruotsilan talo.

Neuvoteltuani tästä havainnosta puhelimitse Museoviraston Rak. Hist. osaston vs. intendentti J. Enqvistin kanssa, päätettiin rakenne kaivaa saman tien pois, mikäli siitä ei kaivuutyössä paljastuisi jotain sellaista merkittävää, mikä edellyttäisi tarkempaa tutkimusta.

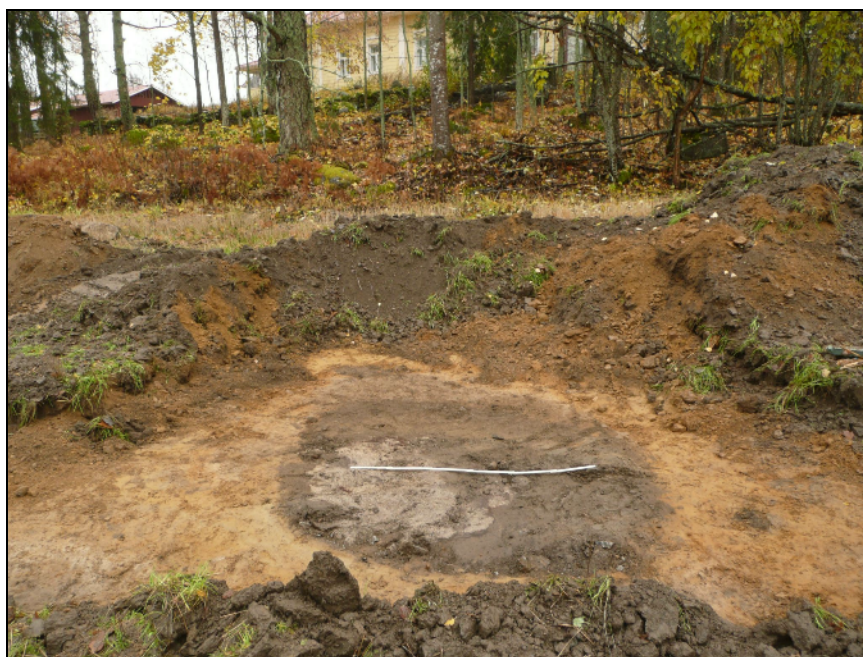
Kiukaanpohja esiin kaivettuna heti pellon muokkauskerroksen alla.

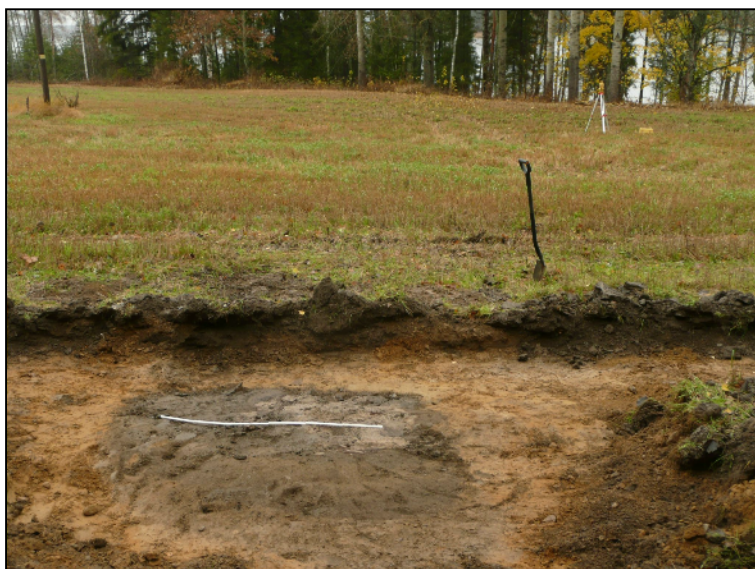
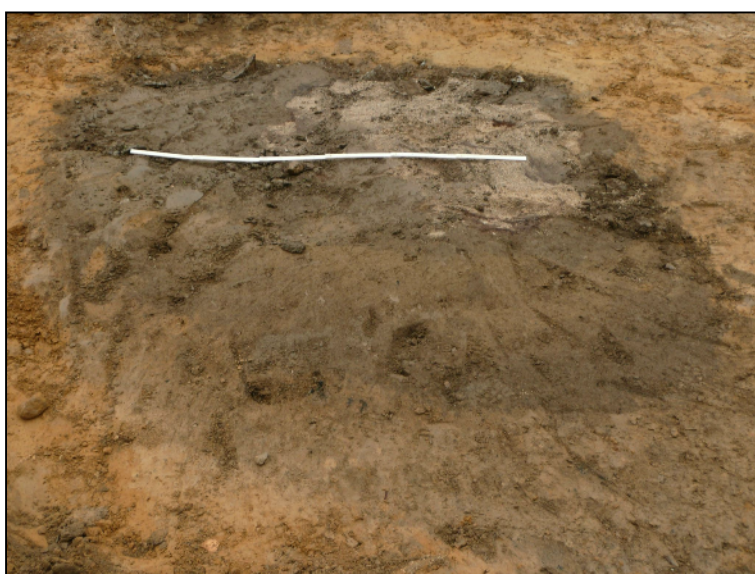
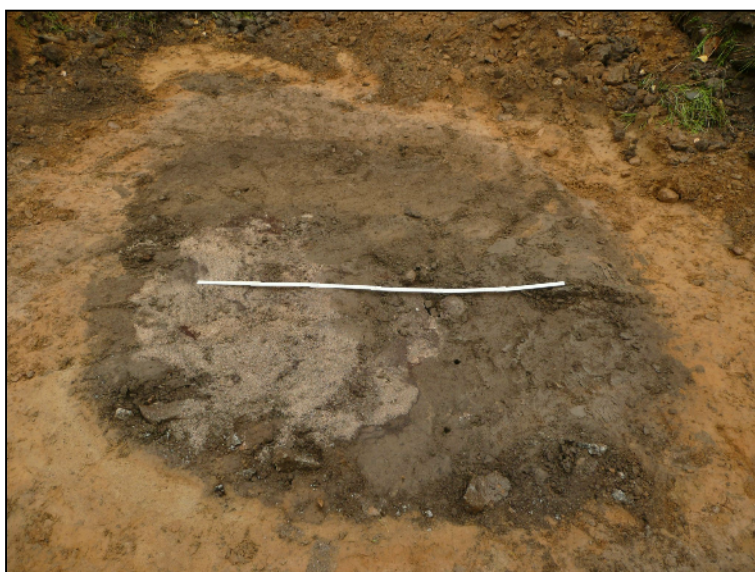
ylinnä: kiukaanpohjan (oletus) pinta muokkauskerroksen alla. Alinna: kaivettu 10 cm.

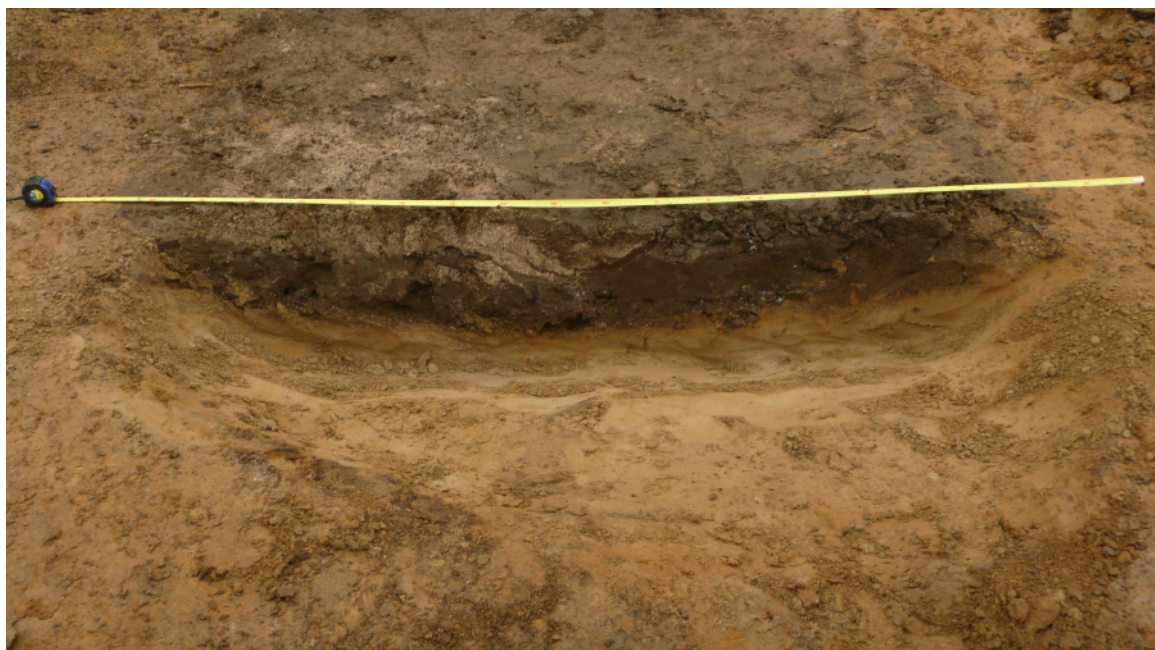
Rakenteen profiili linjan eteläseinämän kohdilla , kuvattu etelään

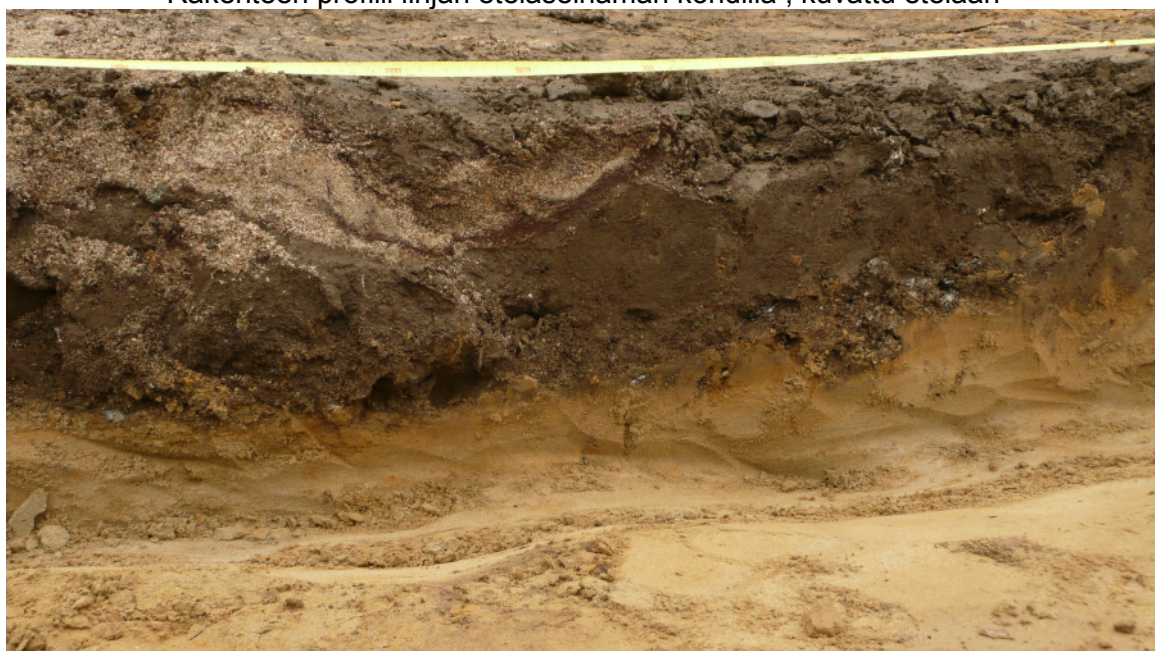
Rakenteen pohja
