HELSINKI KRUUNUSILLAT RAKENNUSHANKE

Arkeologinen vedenalaisinventointi

Tukholmassa 28.7.2014

Eveliina Salo
Maija Huttunen
Pintafilmi Oy

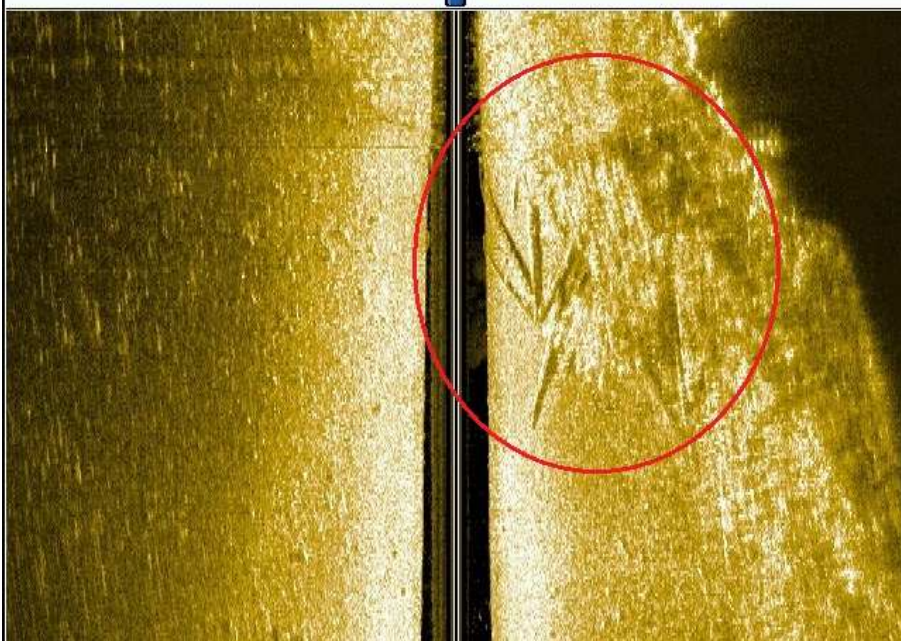
Tarkastus: Kohde näkyy pintaan, mutta se tarkastettiin havaintojen varmistamiseksi sukeltamalla. Kyseessä on laiturin jäänteet, mahdollisesti Mustikkamaan vanhan uimalan laiturista. Näkyvissä on kolme samansuuntaista, pitkää ja suoraa parrua noin puolen metrin välein, joiden alla kulkee lankkuja vastakkaiseen suuntaan. Lankuissa on havaittavissa joitain tapin tai naulan reikiä ja sukeltaessa näkyvissä oli yksi rautanaula. Kohteen reunamilla oli tutkittaessa kalaverkot. Samalla tarkastettiin rannalla joskus sijainnut "kölipuu", jota ei enää ollut havaittavissa. On epäily, että sekin olisi ollut osa laituria.

Kuva 2. Viistokaikukuva kohteesta 1. Palosaaren rantaan ajautuneet laiturin jäänteet.

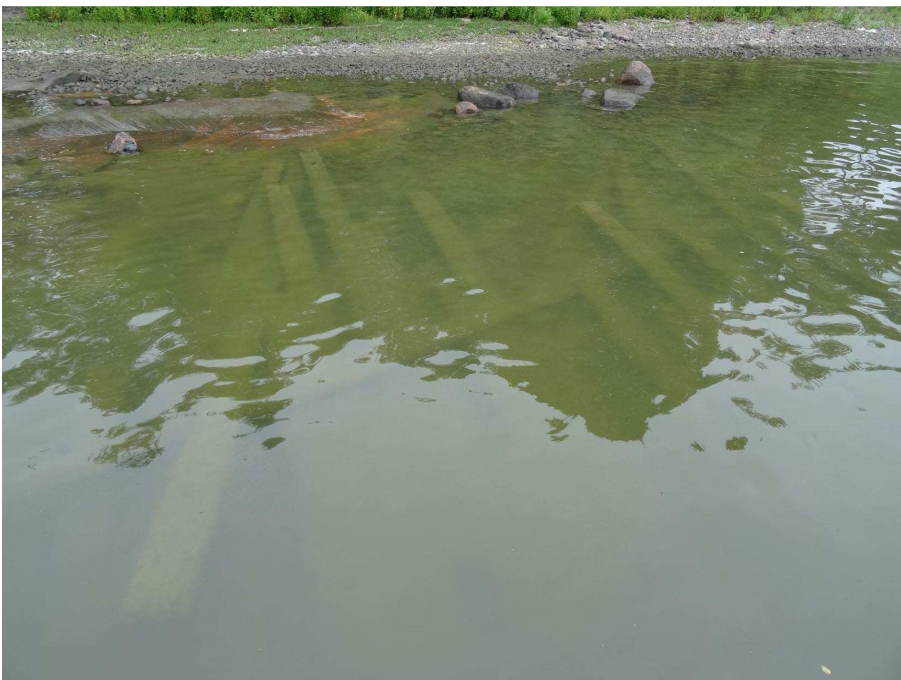
Kuva 3. Laiturin jäänteet Palosaaren rannassa veneestä kuvattuna.

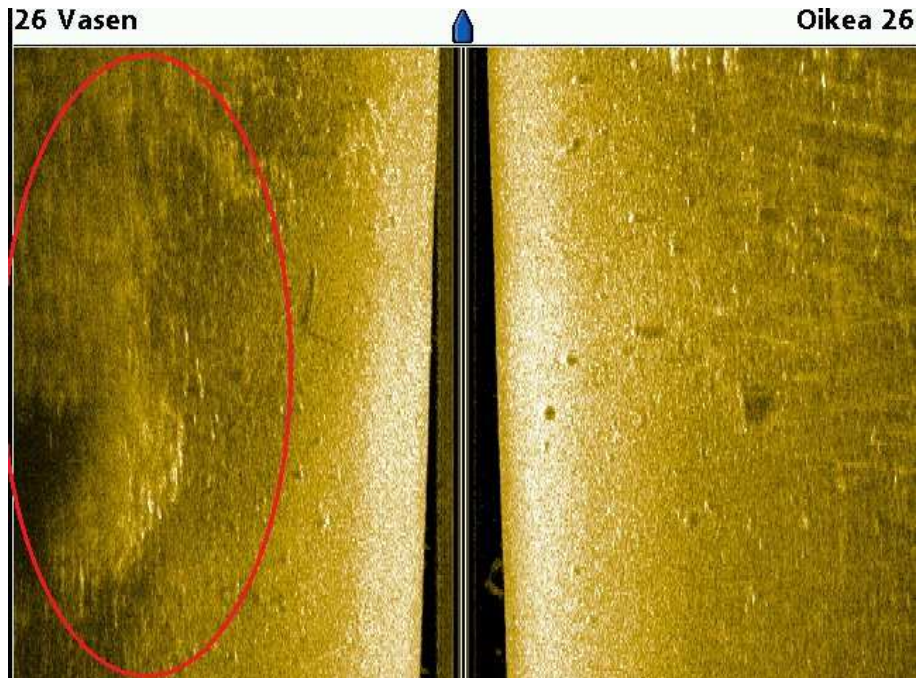
Kohde 4.**Kuvaus:** Laiturin jäänteet**Koordinaatit:** N 60°10.566', E 24°59.402'**Mitat:** 10 x 30 m**Syvyys:** 1-1,3 m**Tarkastus:** Tarkastuksessa havaittiin laiturin perustukset Palosaaren rannassa.

Kuva 4. Viistokaikukuva kohteesta 4. Palosaaren rannassa sijaitsevat laiturin jäänteet.

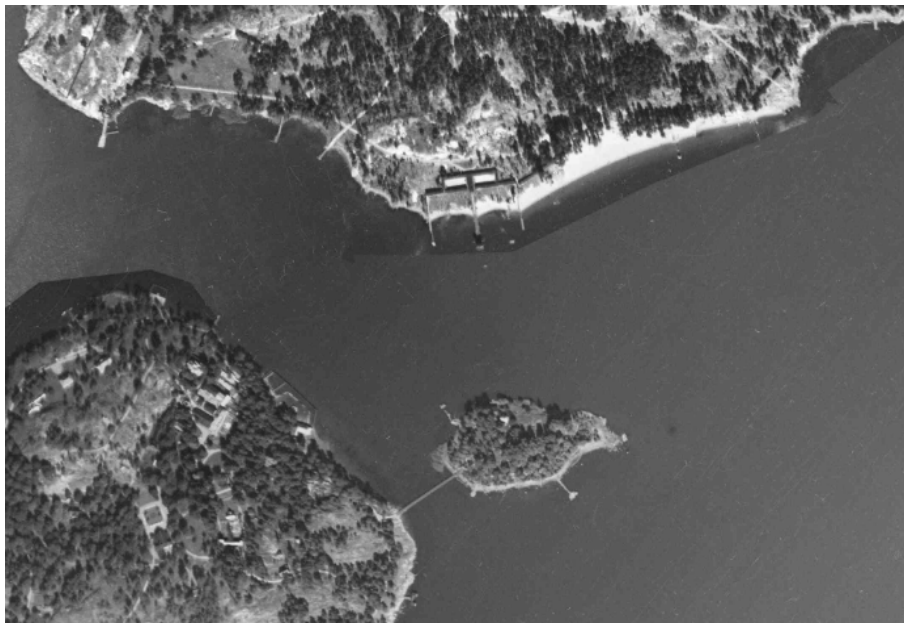
Kuva 5. Kartassa vuodelta 1932 voidaan nähdä kuvan keskivaiheilla sijaitsevan Palosaaren rannassa laituri havaitun kohteen sijaintipaikassa saaren luoteiskulmassa. Lähde: kartta.hel.fi.

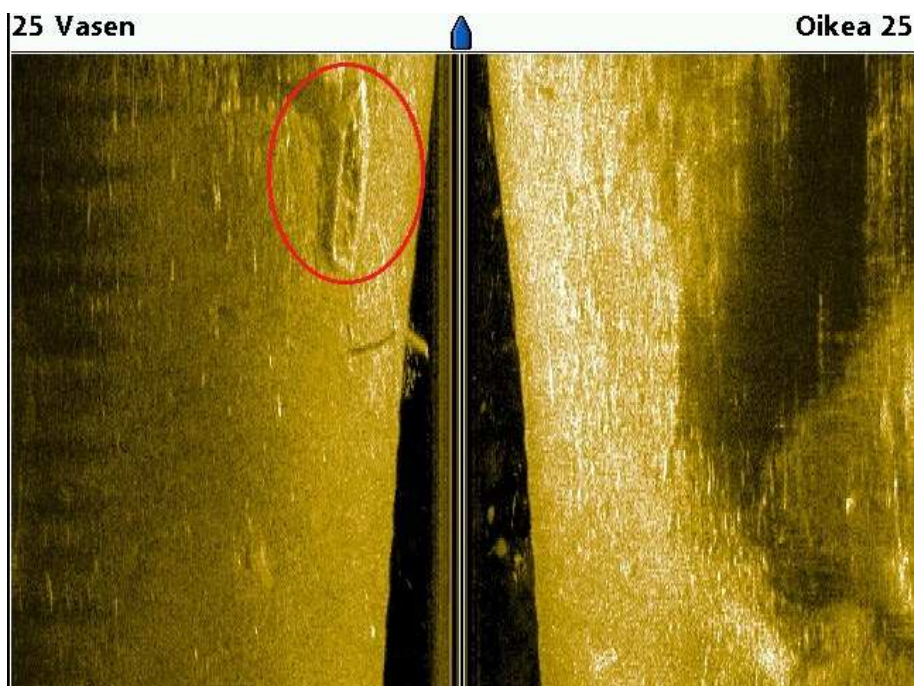
Tarkastus: Korkeasaaren sillan kupeessa sijaitsevan laiturin edustalle on uponnut puinen, limisaumainen vene. Vene on erittäin huonossa kunnossa, sen yläosassa on jäljellä vain kaaritus ja keulasteevi ja hieman laitalaudan kappaleita. Veneessä on harva kaaritus, noin 50 cm:n välein. Veneen pohjaosa on paremmassa kunnossa. Veneessä on keskituhto ja se on tasaperäinen. Vene makaa keula kohti rantaa jyrkähkössä rinteessä. Keula on kahden metrin ja perä 3,5 metrin syvyydessä. Kohteen ikää tai uppoamisajankohtaa on erittäin vaikeaa määrittellä. Potkurivirrat ovat todennäköisesti edesauttaneet hyllyn rikkoutumista. Hyllyn kupeessa makaa irrallinen katiska.

Kuva 6. Viistokaikukuva kohteesta 7. Puinen hylky makaa aivan Korkeasaaren laiturin kupeessa.

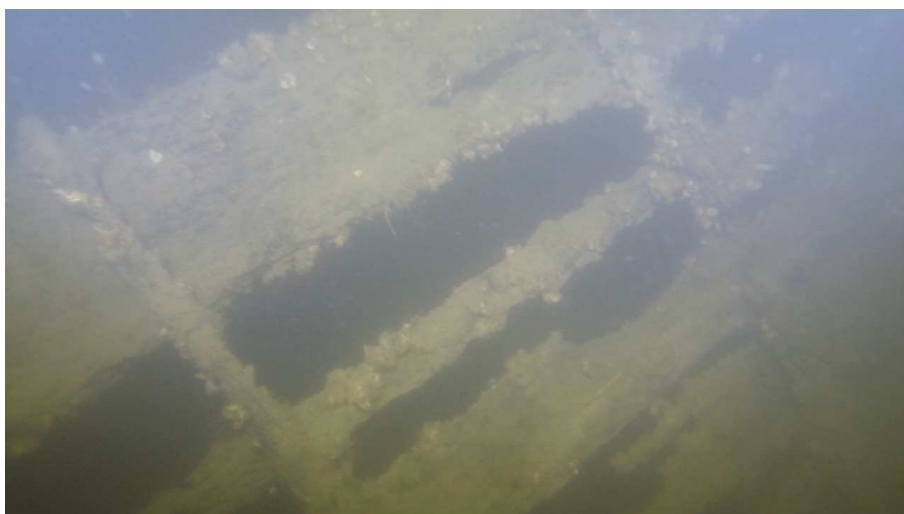
Kuva 7. Kohde 7 on huonokuntoisen limisaumaisen veneen hylky. Laitalautoitus on paikoin tippunut kokonaan irti. Kuva on otettu hyllyn paapuurinpuolen kyljestä läheltä keulaa.

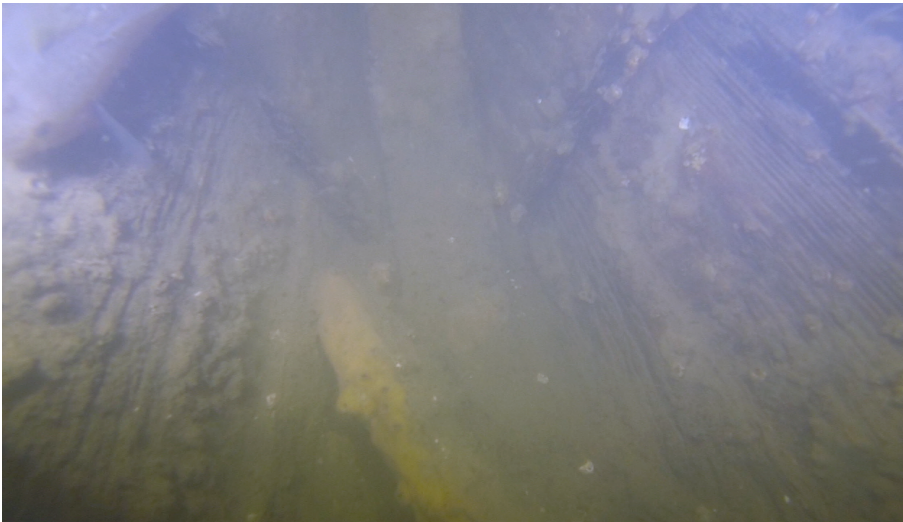
Kuva 8. Hilyn alaosa on paremmin säilynyt. Kuva on otettu hilyn keulan sisäpuolelta kohti keularankaa.

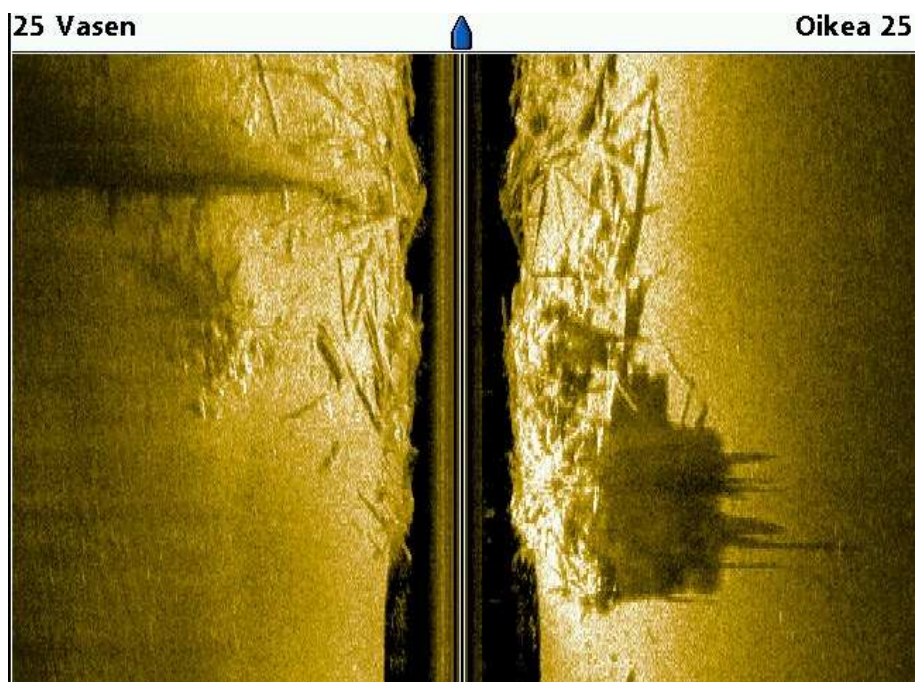
Tarkastus: Laiturin perustuksen tarkastus tehtiin viistokaikuluotaamalla ja sen historiasta löydettiin tietoa arkistolähteistä. Alueella sijaitsee hirsiarkkujen jäänteitä ja runsaasti irtohirsiä ja lankkuja. Laiturin vaikuttaisi olleen T-kirjaimen muotoinen ja sitä on käytetty saarella säilytetyn tervan ja lautojen laivaamiseen. Kohteen koko on nykyisellään noin 25 x 30 metriä, mutta iso osa siitä on jäänyt täyttömaan alle kun Tervasaarta on laajennettu. Ensimmäinen karttatieto Tervasaaren laiturista on vuodelta 1900.

Kuva 9. Viistokaikukuva kohteesta 8. Tervasaaren rannassa sijainneen vanhan laiturin perustukset.

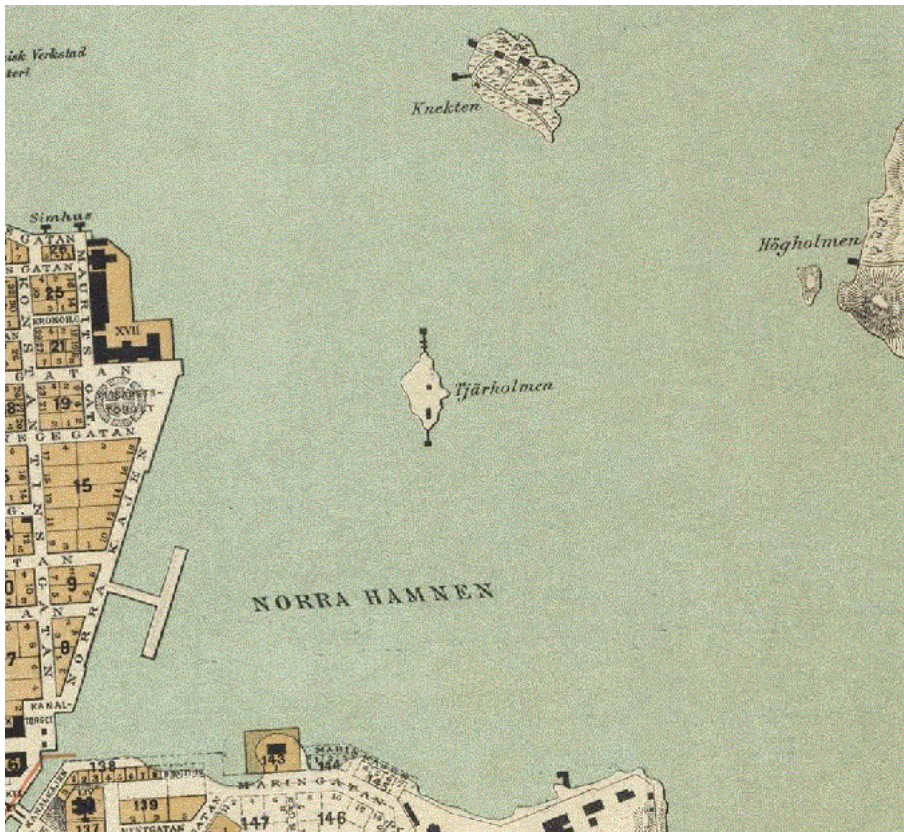
Kuva 10. Tervasaaren itäpäässä on sijainnut erittäin iso laituri. Kartta on vuodelta 1932. Lähde: kartta.hel.fi.

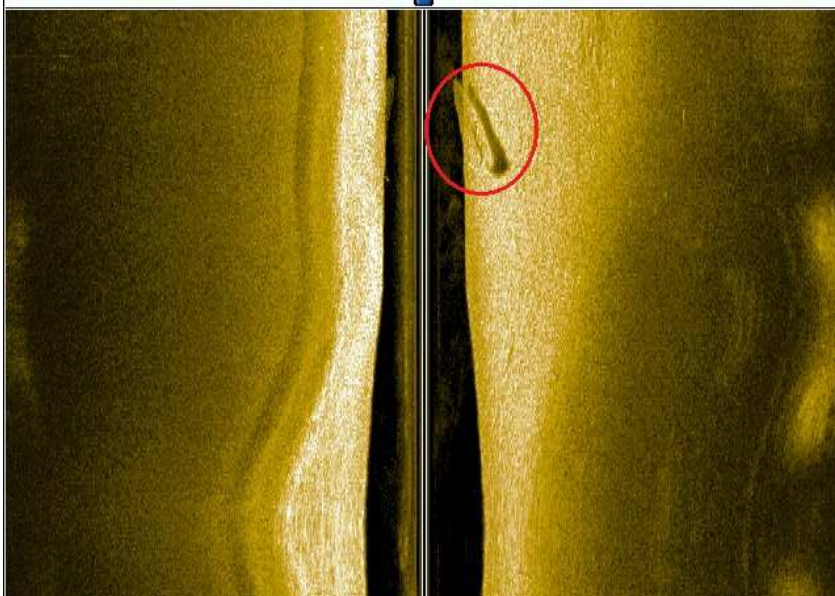
Tarkastus: Puinen limisaumainen vene makaa Tervasaaren täyttömaan ja rantapengerryksen päällä keula kohti rantaa. Vene on melko hyväkuntoinen ja täynnä kiviä. Keulassa on naru. Vene on upotettu tahallaan todennäköisesti viimeisen 50 vuoden aikana.

Kuva 11. Viistokaikukuva kohteesta 9. Hylky makaa rinteessä Tervasaaren rantapengerryksen päällä.

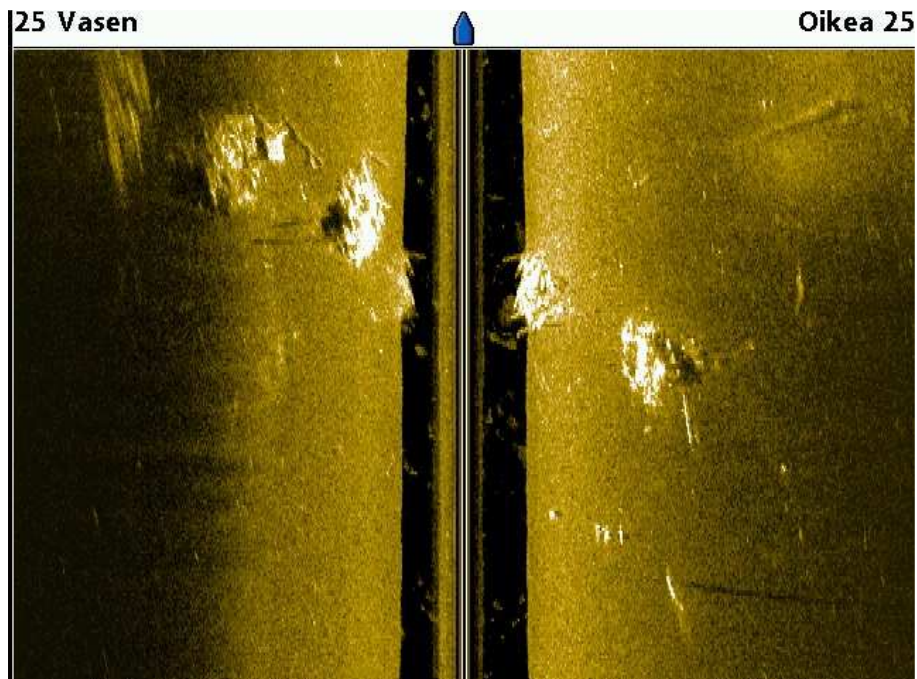
Kohde 11.**Kuvaus:** Vanhan laiturin perustukset**Koordinaatit:** N 60°10.519', E 24°57.803'**Mitat:** 4 x 4 metrin kasoja 65 metrin matkalla**Syvyys:** noin 3-4 m**Tarkastus:** Luotausmateriaalissa havaittiin erikoisia läjiä Tervasaaren kannaksen sataman edustalla. Kasat muodostuvat tukeista ja kivistä sekä ajelehtineesta romusta. Vanhoja karttoja tutkimalla todettiin, että alueella on sijainnut laituri ainakin 1930-luvulla.

Kuva 12. Viistokaikukuva kohteesta 11. Laiturin perustukset Tervasaaren kannaksesta itään.

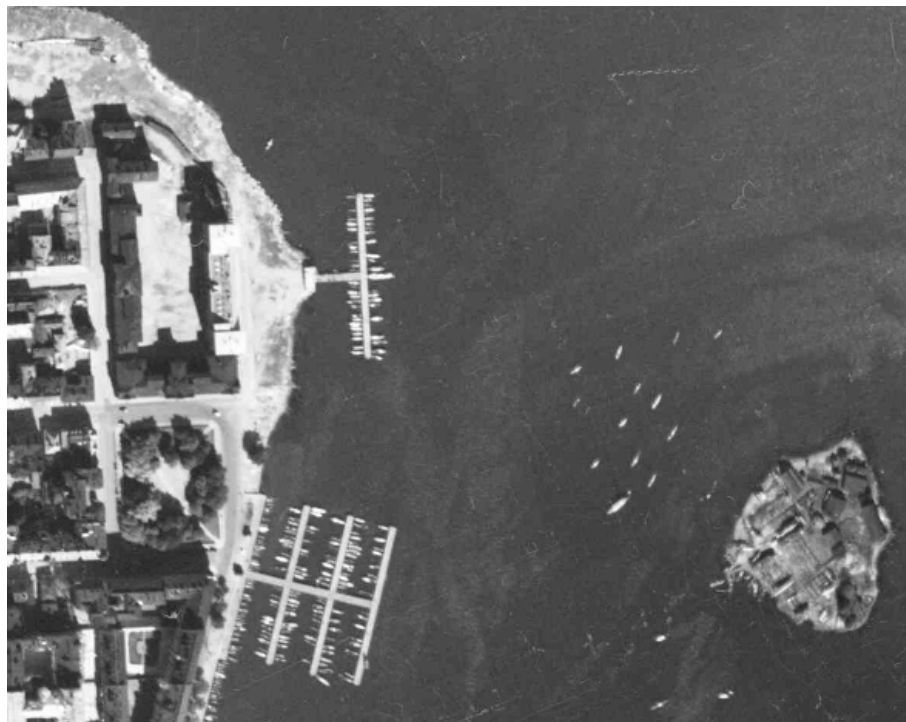
Kuva 13. Ilmakuvasa vuodelta 1932 näkyy iso laituri havaittujen kasojen kohdalla. Kuvassa ylempi laituri. Lähde: kartta.hel.fi.

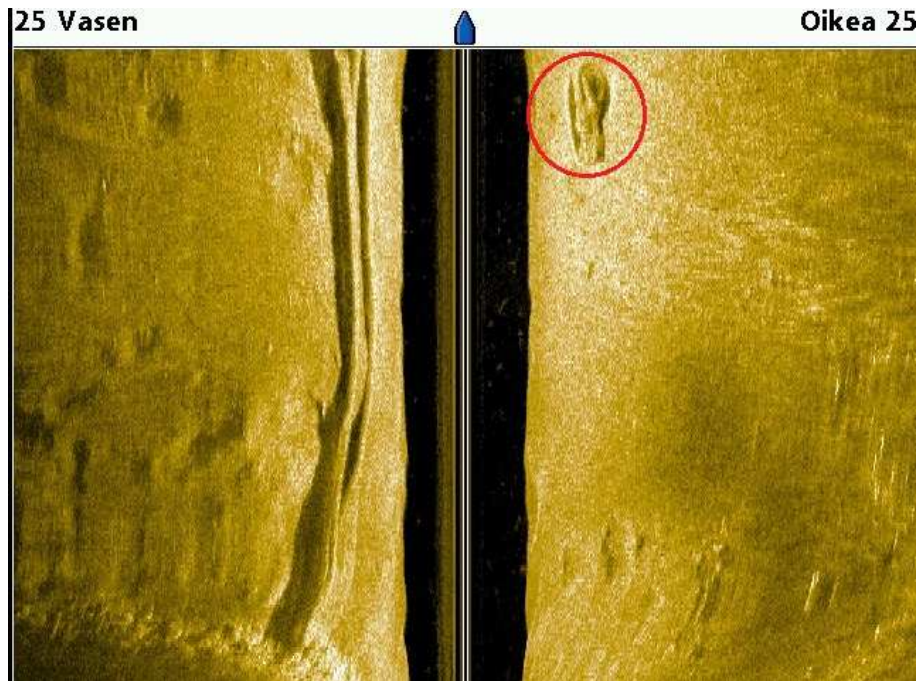
Kohde 12.**Kuvaus:** Moottorivene**Koordinaatit:** N 60°10.601', E 24°57.130'**Mitat:** 2 x 5 m**Syvyys:** 3 m**Tarkastus:** Moottoriveneen hylky, jonka päällä on painokivi.

Kuva 14. Viistokaikukuva kohteesta 12. Moottoriveneen päällä makaa jonkinlainen painokivi.

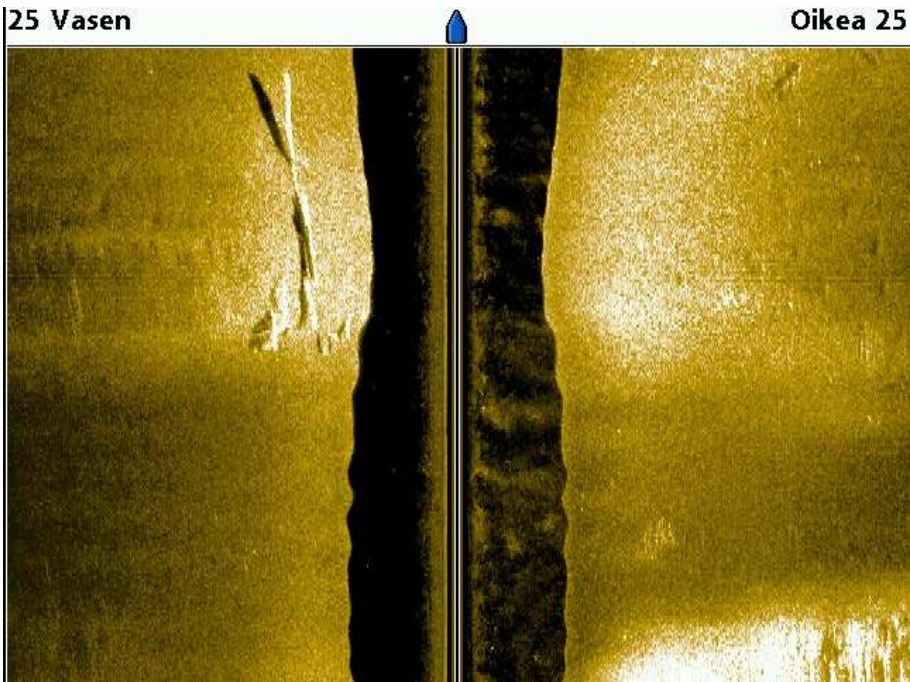
Tarkastus: Erikoisen muotoinen terävän kaiun antama objekti tulkittiin kraanan osaksi tai muuksi metalliromuksi viistokaikuluotaamalla. Kohde sijaitsee Hakaniemen ja Hanasaaren välisessä satama-altaassa.

Kuva 15. Viistokaikukuva kohteesta 14. Metalliomua meren pohjassa.

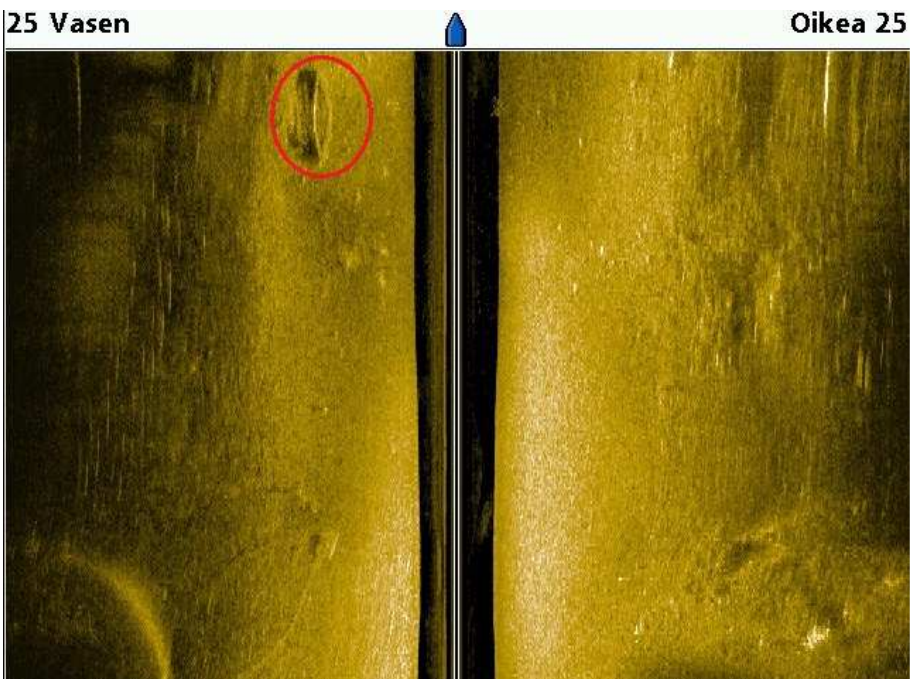
Tarkastus: Tervasaaren kannaksen länsipuolella sijaitsevassa satama-altaassa havaittiin limisaumaisen puuveneen hylky. Hylky on muodoltaan palkomainen, kanootin tyyppinen. Tervasaaren kannas on rakennettu vuonna 1939⁹, joten vene ei todennäköisesti ole uponnut ennen sitä.

Kuva 16. Viistokaikukuva kohteesta 15. Palkomainen hylky sijaitsee aivan Tervasaaren kannaksen tuntumassa.

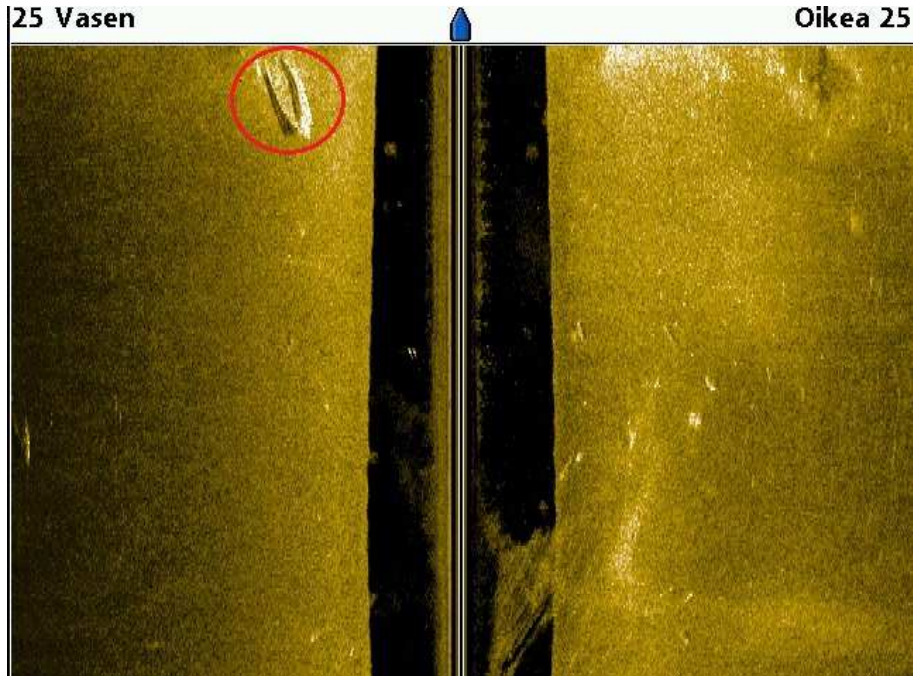
Kohde 18.**Kuvaus:** Hylky (mj.rekisteri Pohjoissatama Halkolaituri)**Koordinaatit:** N 60°10.232', E 24°57.760'**Mitat:** 2,3 m x 4,7 m**Syvyys:** 5 m**Tarkastus:** Inventoinnissa havaittiin, että Pohjoissataman Halkolaiturin hylky on edelleen paikoillaan.

Kuva 17. Viistokaikukuva kohteesta 18. Hylky on muinaisjäännösrekisterin kohde "Pohjoissatama Halkolaituri".

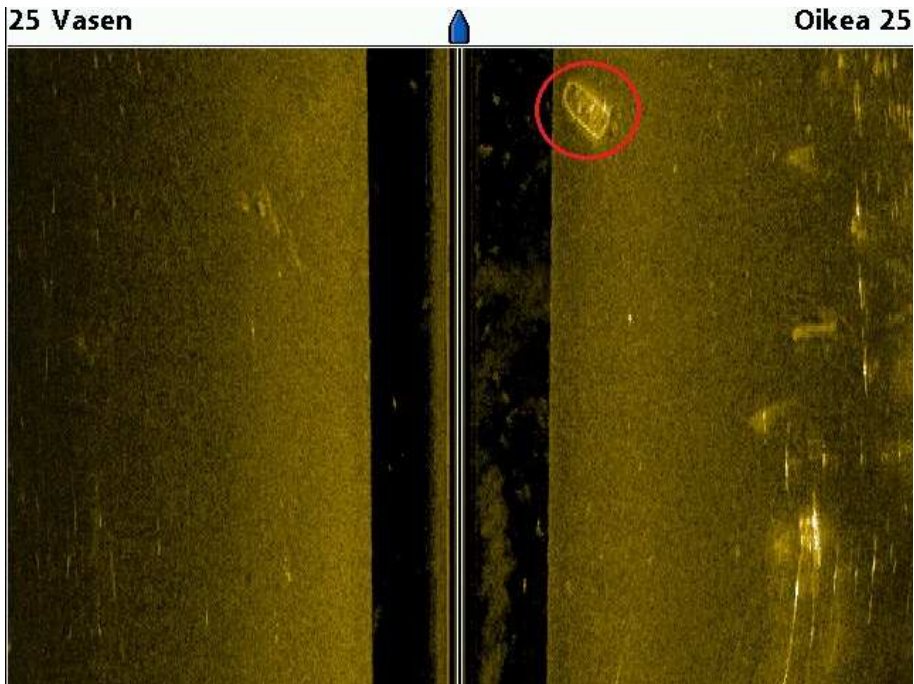
Kohde 19.**Kuvaus:** Moottorivene**Koordinaatit:** N 60°10.196', E 24°57.769'**Mitat:** 2 x 4,5 m**Syvyys:** 5 m**Tarkastus:** Vene on uponnut Pohjoissatamaan. Hylky on todennäköisesti metallia tai lasikuitua. Keula on tylppä ja perä tasaperäinen. Hylky on todennäköisesti moottorivene, mahdollisesti Buster. Veneessä on kolme tuhtoa.

Kuva 18. Viistokaikukuva kohteesta 19. Kyseessä on moderni vene.

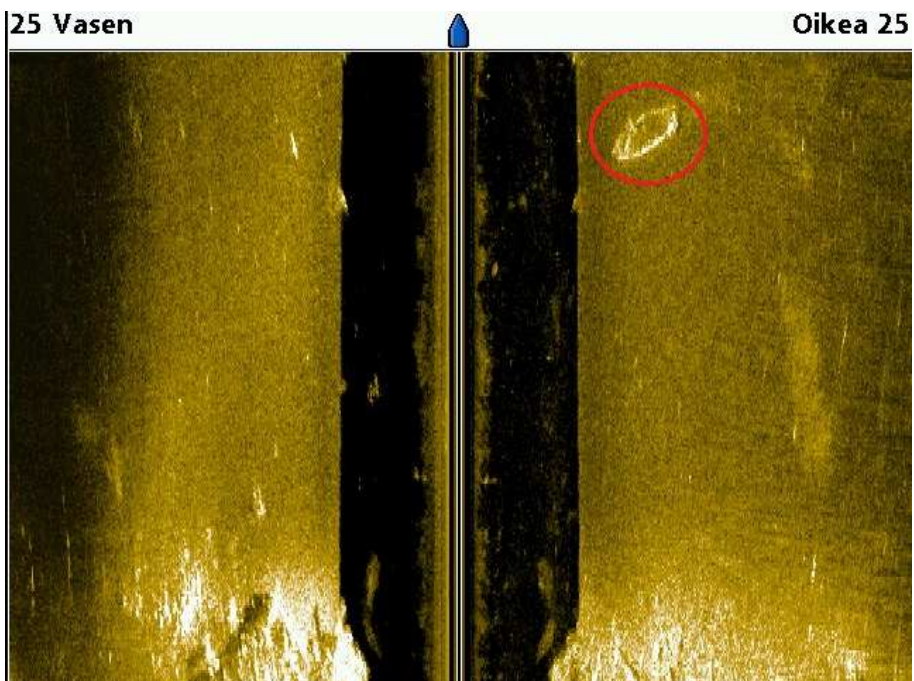
Kuva 19. Viistokaikukuva kohteesta 21.

Tarkastus: Vene on uponnut Mustikkamaan uimarannan läheisyyteen. Veneen todettiin olevan moderni soutuvene tai jolla.

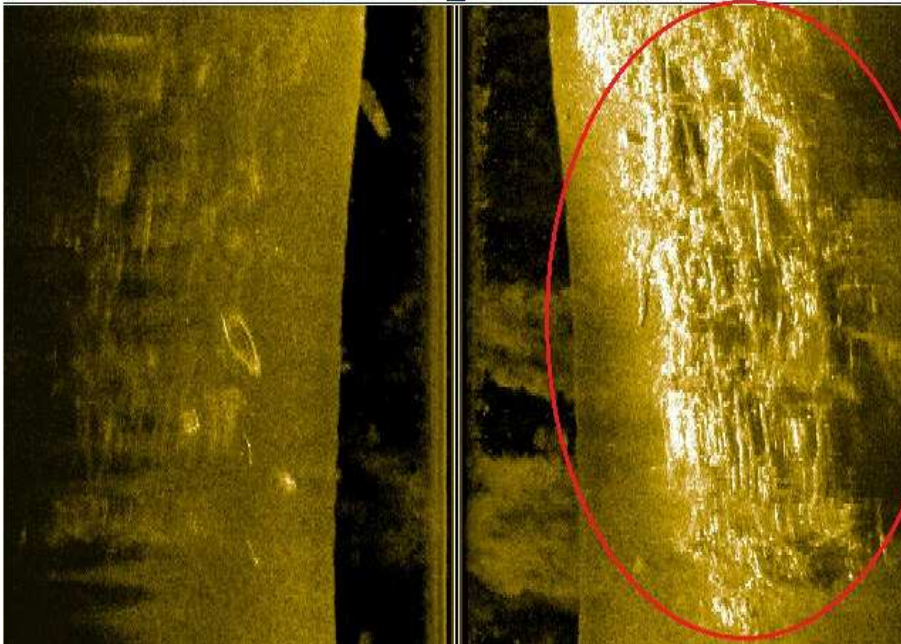
**Kuva 20.** Viistokaikukuva kohteesta 22.

Kohde 22.**Kuvaus:** Laiturin/aallonmurtajan perustukset**Koordinaatit:** N 60°10.648', E 24°59.369'**Mitat:** 12 x 90 m**Syvyys:** noin 4-6,5 m**Tarkastus:** Mustikkamaan uimarannalla sijainneen laiturin tai aallonmurtajan perustukset. Kohde on erittäin laaja ja se muodostuu hirsiarkuista ja kivistä. Paikalla on sijainnut Mustikkamaan uimala ainakin 1900-luvun alkuvuosikymmeninä, mille ajalle perustuskin ajoittuu. Mustikkamaan uimalan laiturit näkyvät vanhassa ilmakuvassa, joka on kohteen 4 yhteydessä.

Viistokaikukuvassa vasemmalla näkyy myös kohde 21.

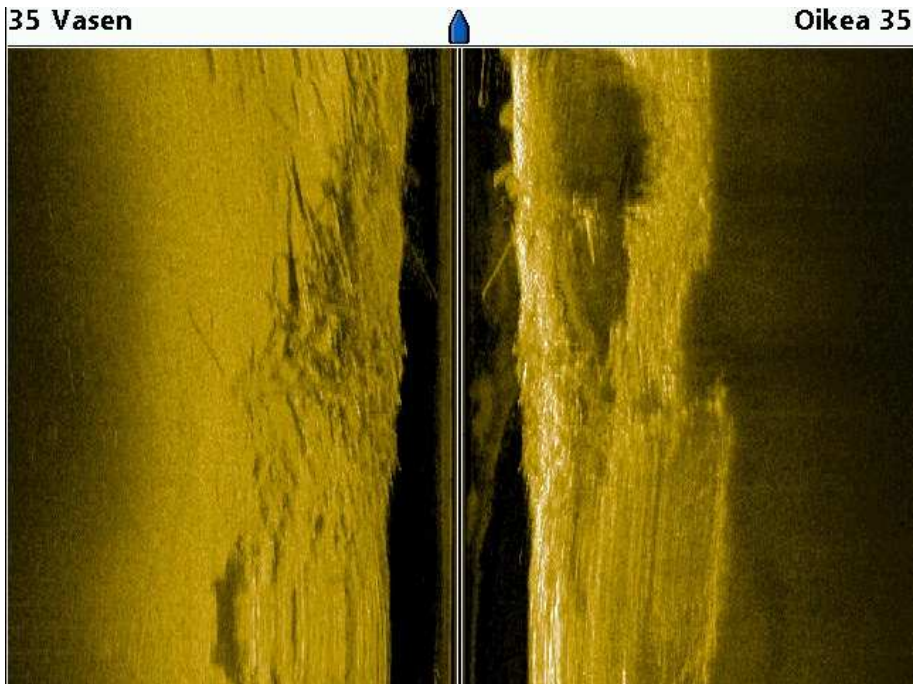
Kohde 23.**Kuvaus:** Laiturin perustukset**Koordinaatit:** N 60°10.199', E 25°00.578'**Mitat:** 16 x 23 m**Syvyys:** 1-7 m**Tarkastus:** Vanhan öljysataman rannassa sijaitsevan laiturin perustukset. Tarkastuksen yhteydessä käytiin rannassa tutkimassa sinne ajautuneita tai heiteltyjä tukkeja. Ilmakuvien perusteella paikalla on sijainnut laituri ainakin vuonna 1932, mutta vuonna 1976 on jäljellä enää arkkurakenne. Rannan silokalliossa on laiturin kohdalla kiinni isot kiinnityslenkit.

Kuva 21. Viistokaikukuva kohteesta 23. Laiturin hirssiarkkuperustus.

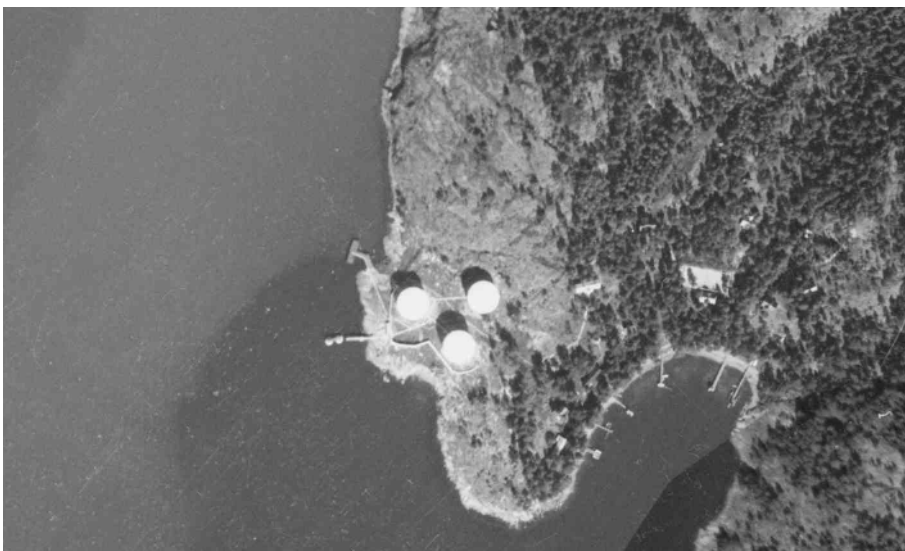
Kuva 22. Ilmakuva Kruunuvuoren öljysatamasta vuodelta 1932. Sataman pohjoisosassa olevan laiturin perustukset löydettiin inventoinnin yhteydessä. Lähde: kartta.hel.fi.

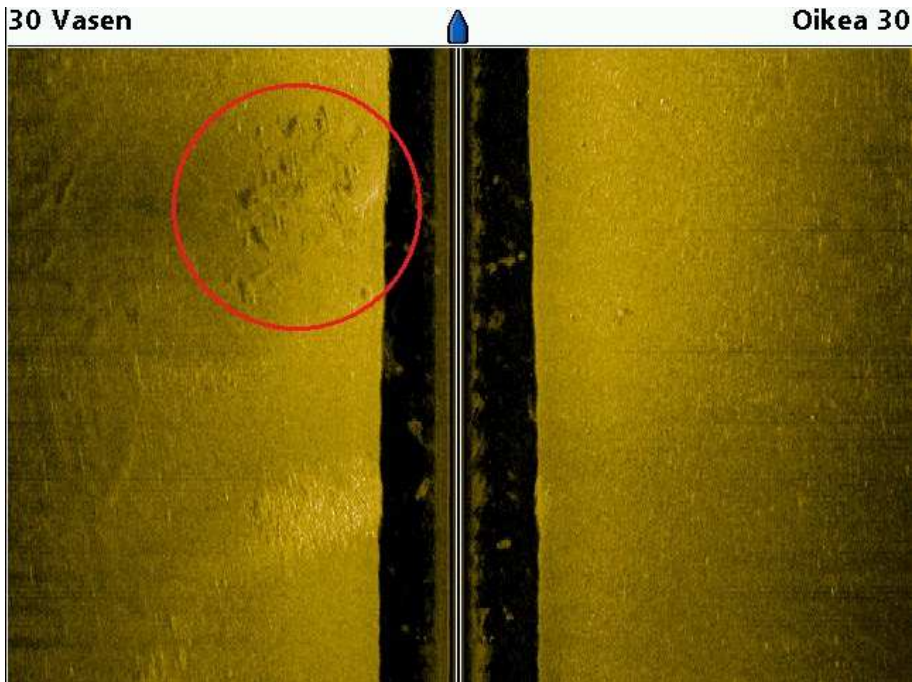
Kuva 23. Viistokaikukuva kohteesta 26.

Tarkastus: Kohde sijaitsee Palosaaren eteläpuolella, jonkin verran tutkimusalueen ulkopuolella. Kohteesta kuvattiin videokuvaa, mutta siinä ei havaittu mitään laivaan liittyviä rakenneosia. On mahdollista, että se on uponnut laituri.
