Kuitia, Parainen

Arkeologiset valvontatutkimukset 2015

Arkeologiset valvontatutkimukset vuonna 2015.

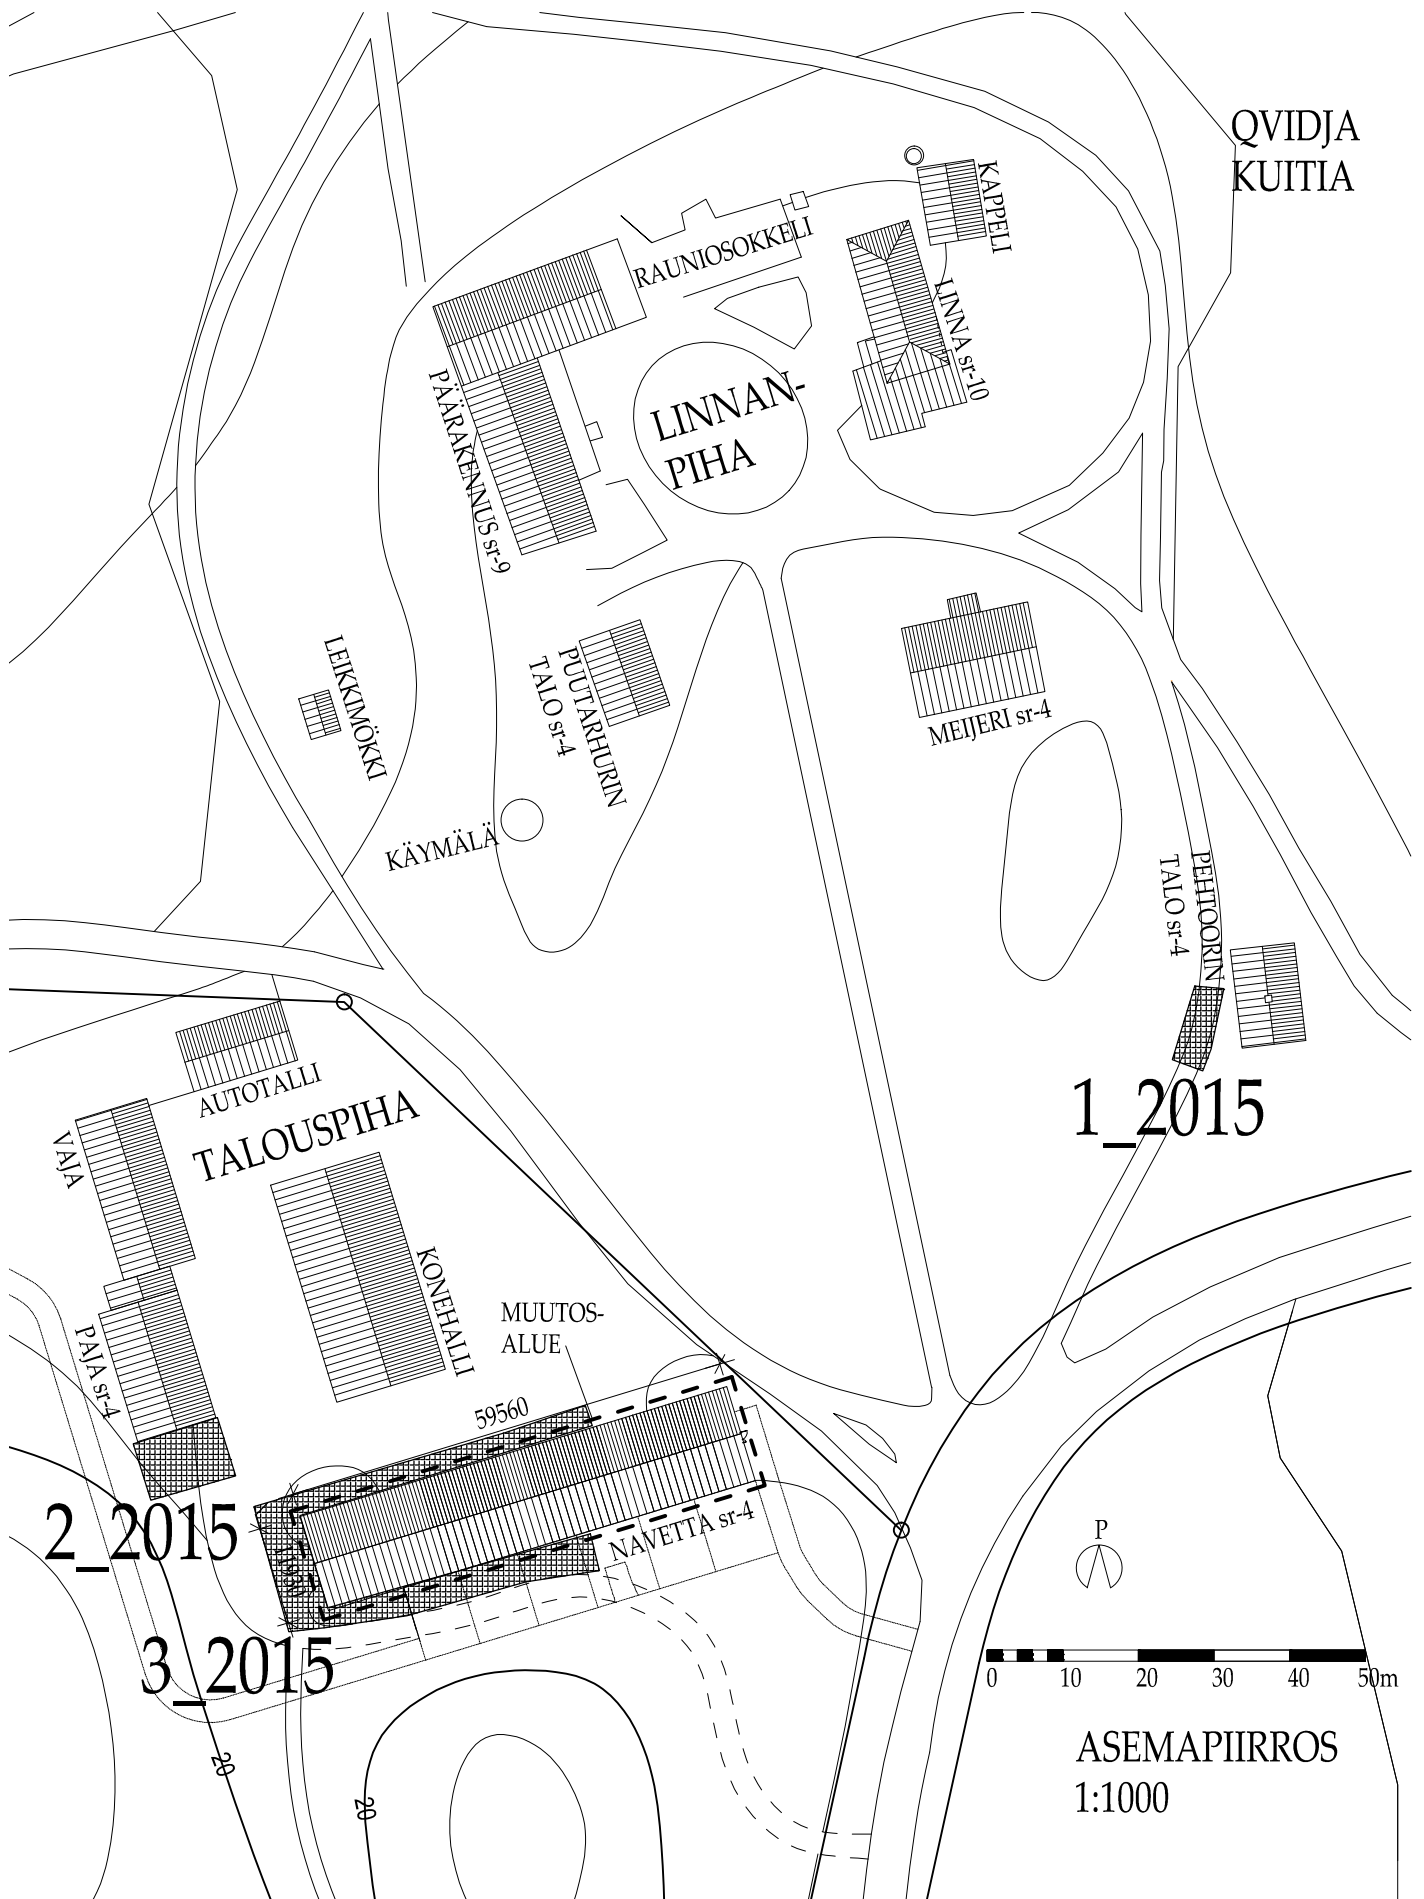
Karttakuva 1. Kuitian kartanon pihapiirin arkeologiset tutkimukset vuonna 2015. Karttapiirros Kuitian kartano / Saatsi-arkkitehdit. Arkeologiset lisäykset K. Uotila / Muuritutkimus ky.

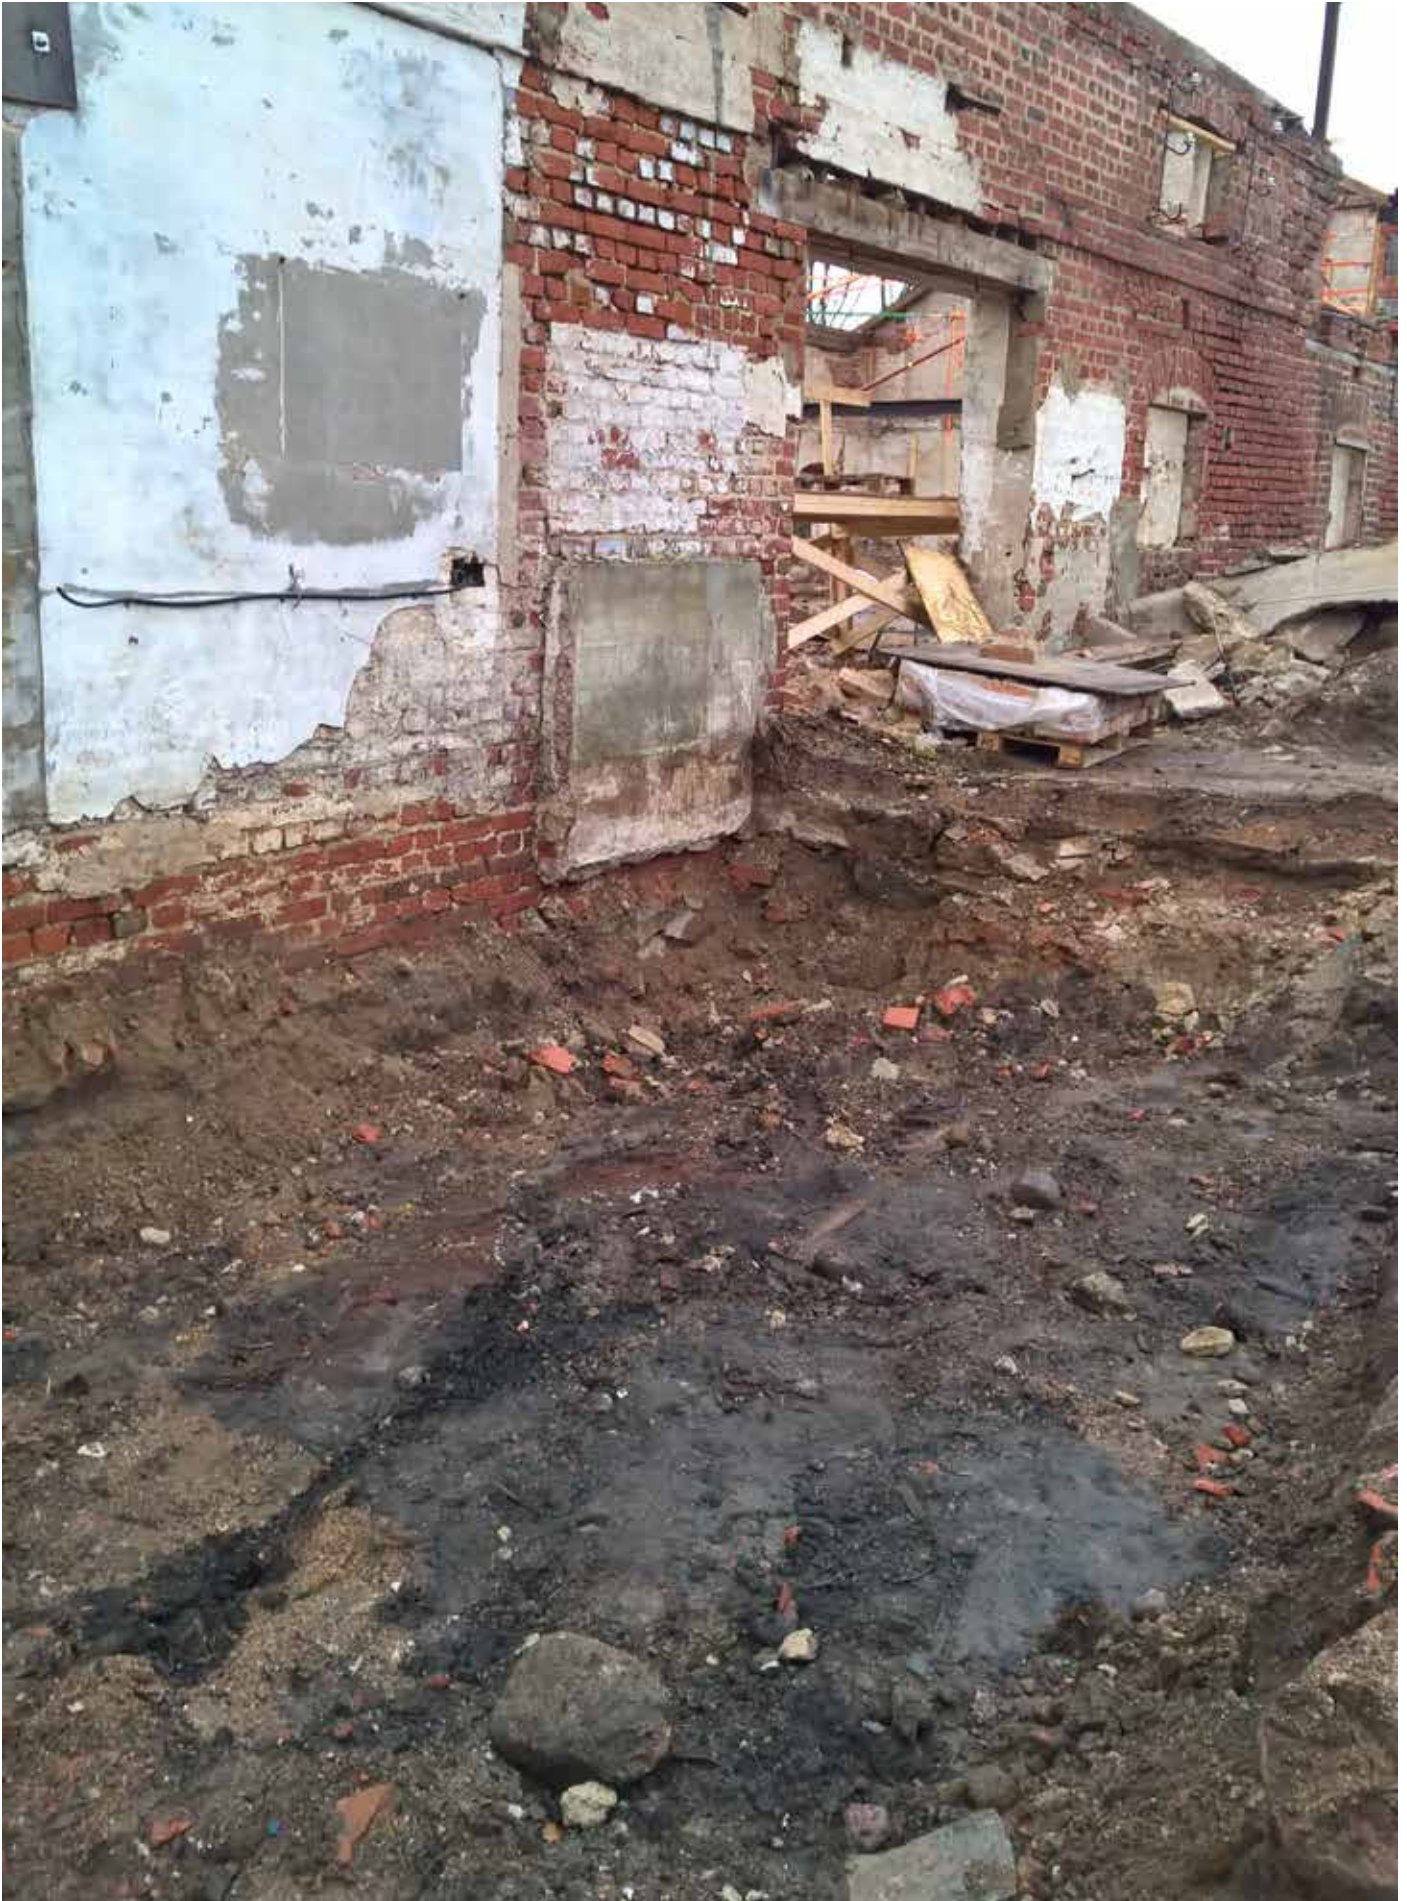
Alueena 2015_3 valvottiin karjapihan eteläisessä osassa olevan suurikokoisen tiilinavetan ulkoseinien edustat n. 2-3 m leveydeltä seinälinjasta. Valvonta toteutettiin syksyn 2015 ja talven 2016 kuluessa. Seinät kaivettiin korjaustyössä kokonaan esiin luontaista kalliota myöten. Kohteesta ei tullut esiin nykyistä rakennuskantaa vanhempien rakennusten osia. Maakerrokset ja rakenteet liittyivät navetan rakennus- ja käyttövaiheeseen. Kaivauksessa poistettiin kaikki maakerrokset navetan ulkoreunoilta.

Kuva 1. Navetan eteläpuolen täyttö- ja käyttökerrokset. 12.11.2015. K. Uotila / Muuritutkimus ky.
