**Hämeenlinna.  
Hämeen linna. Vankilamuseon piha-alue.  
Kesäkuu 2016  
FT Kari Uotila  
Muuritutkimus ky**

**Hämeenlinna.**  
**Hämeen linna. Vankilamuseo**

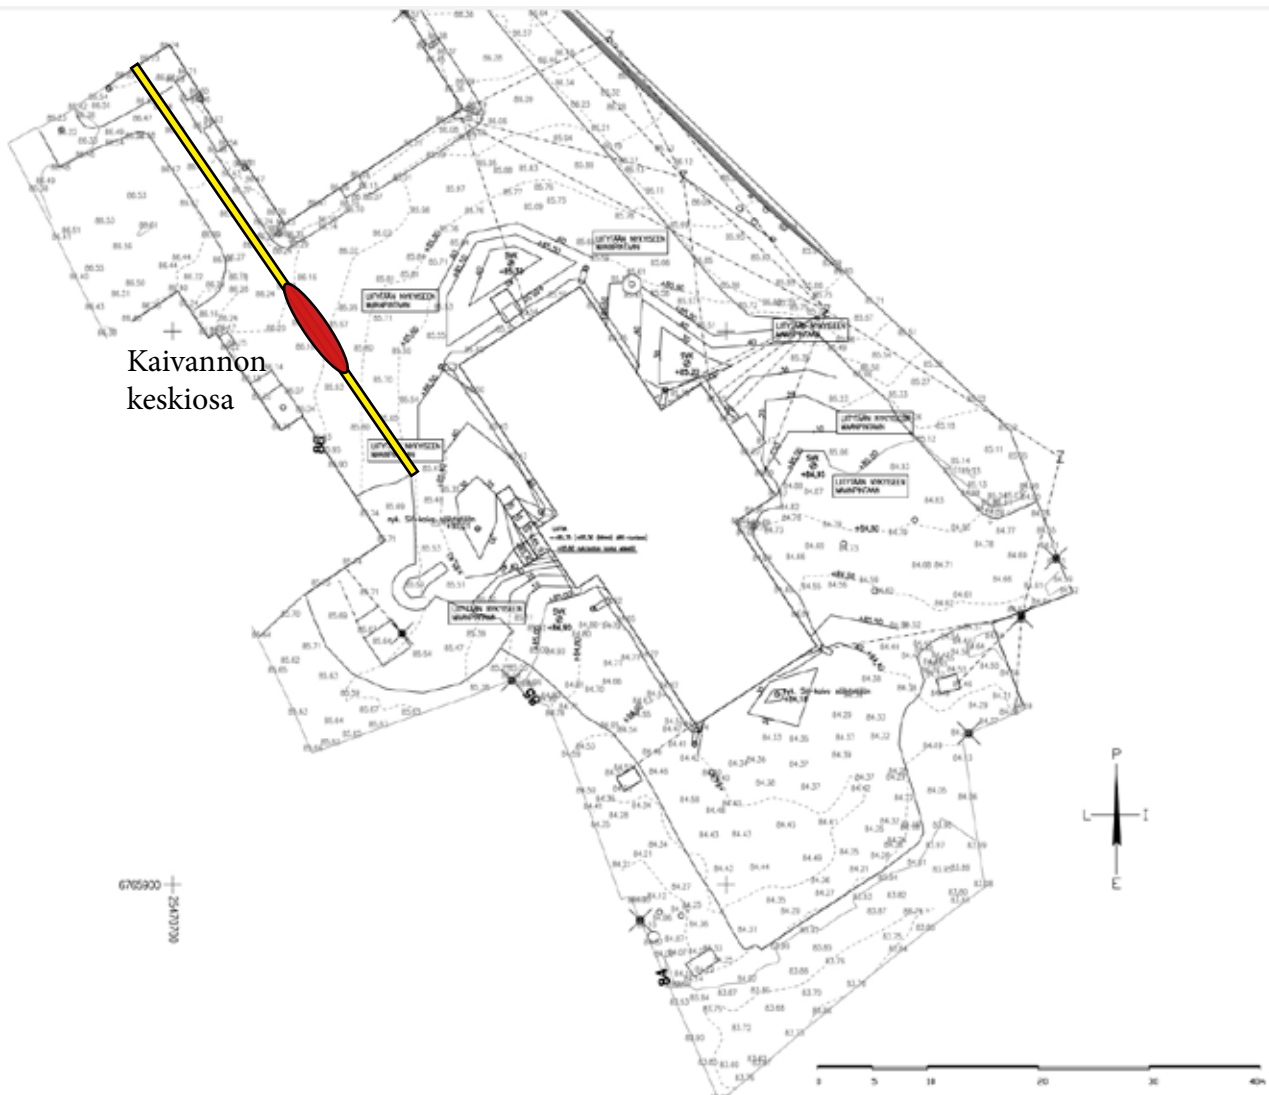
Karttakuva 3. Hankkeen suunnittelupohjakarttaan lisätty putkikaivannon sijainti keltaisella ja korostettu punaisella kaivannon keskiosa. Kartan lisäykset K.Uotila / Muuritutkimus ky

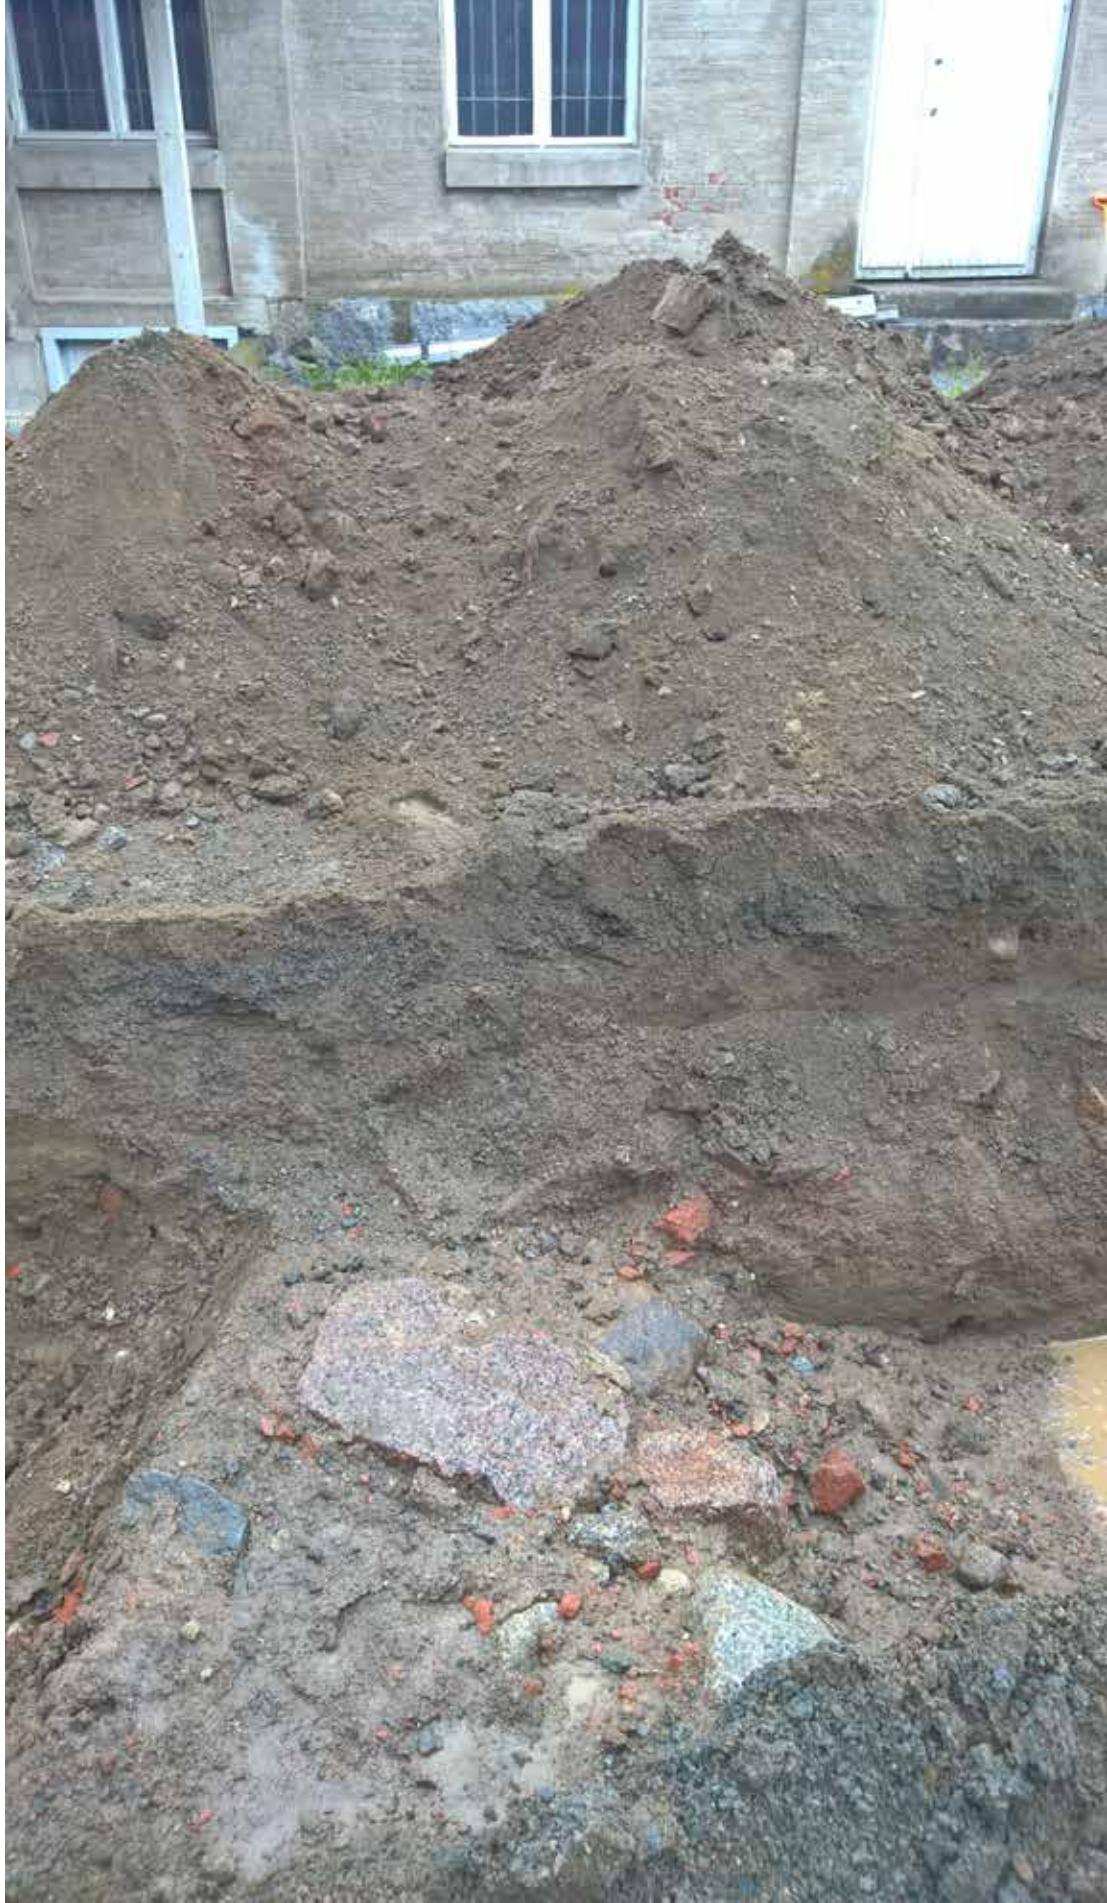
Kaivannon keskiosassa n. 20-25 cm:n syvyydellä pintahiekasta (n. 85.85-85.90 mpy) oli jäljellä n. 1.5-2 m alueella vaihtelevan kokoisista kivistä ladottu kivetyk, jonka päällä oli tiivis savikerros. Siihen liittyvissä maakerroksissa oli muutamia lähinnä 1800-1900 -luvun löytöjä, kuten modernia ikkunalasiasia. Kyseessä voisi olla pihalla ollut kivetty käytävä, sillä kivetyk rajoittui ainakin profiilien perusteella havaitulle alueelle. Putkikaivanto vietiin kivetyksen länsiosasta läpi ja itäinen osa kivetystä jäi paikalleen ja se myös jatkui kaivannon itä- ja länsiprofiileihin.

Kuva MuTu116006:1. Kaivannon keskiosasta esiin tullut pihakivetys puhdistettuna. NE. KU. Kesäkuu 2016.
