6. Viistokaiutuksessa havaittujen anomalioiden kohdeselostukset

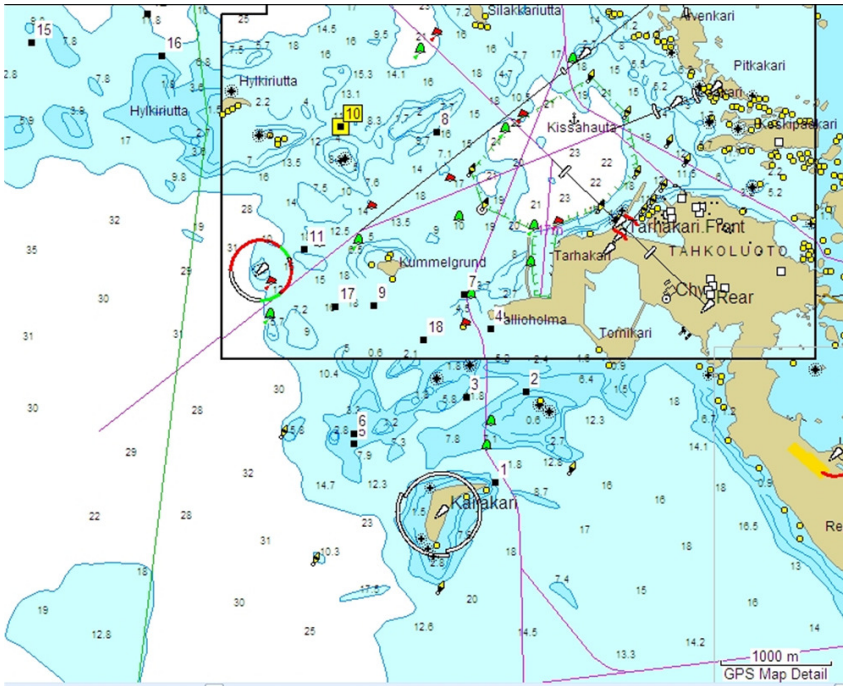
Kuva 8. Loxus Oy:n toimesta 19.05.2008 suoritetujen viistokaiutusten materiaalissa havaitut anomaliat kartalla. Kuva Loxus Technologies Oy

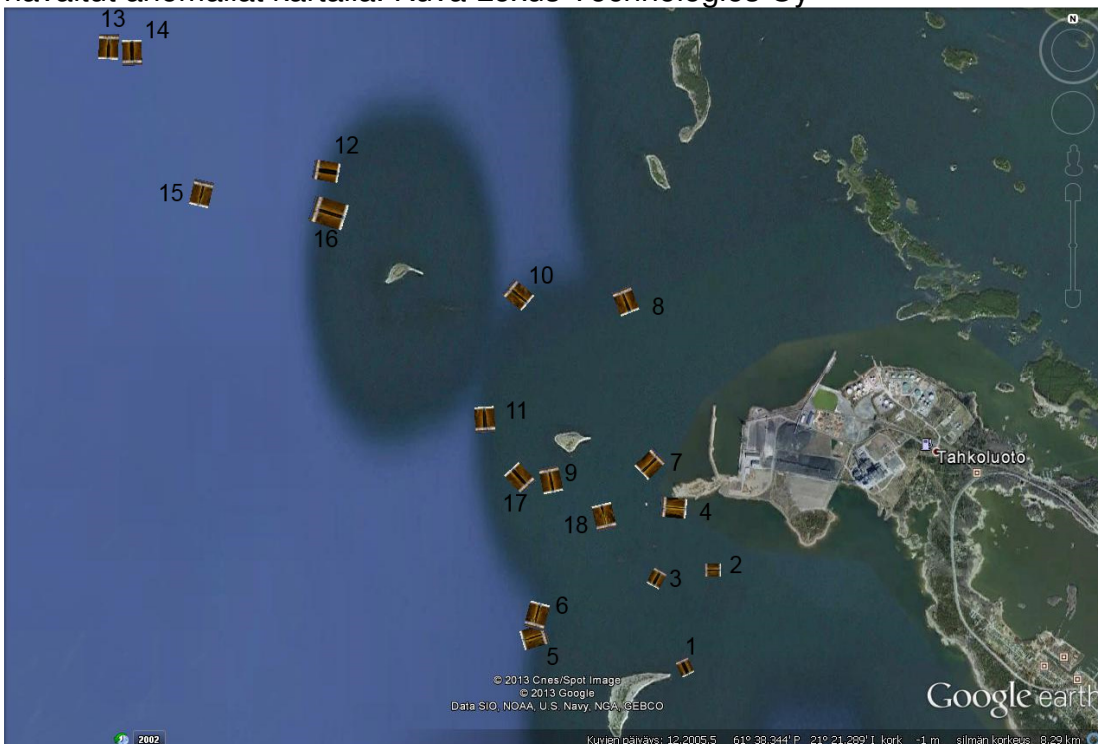
Kuva 9. Loxus Oy:n toimesta 19.05.2008 suoritetujen viistokaitusten materiaalissa havaitut anomaliat satelliittikuvassa. Kuva Loxus Technologies Oy/Google earth

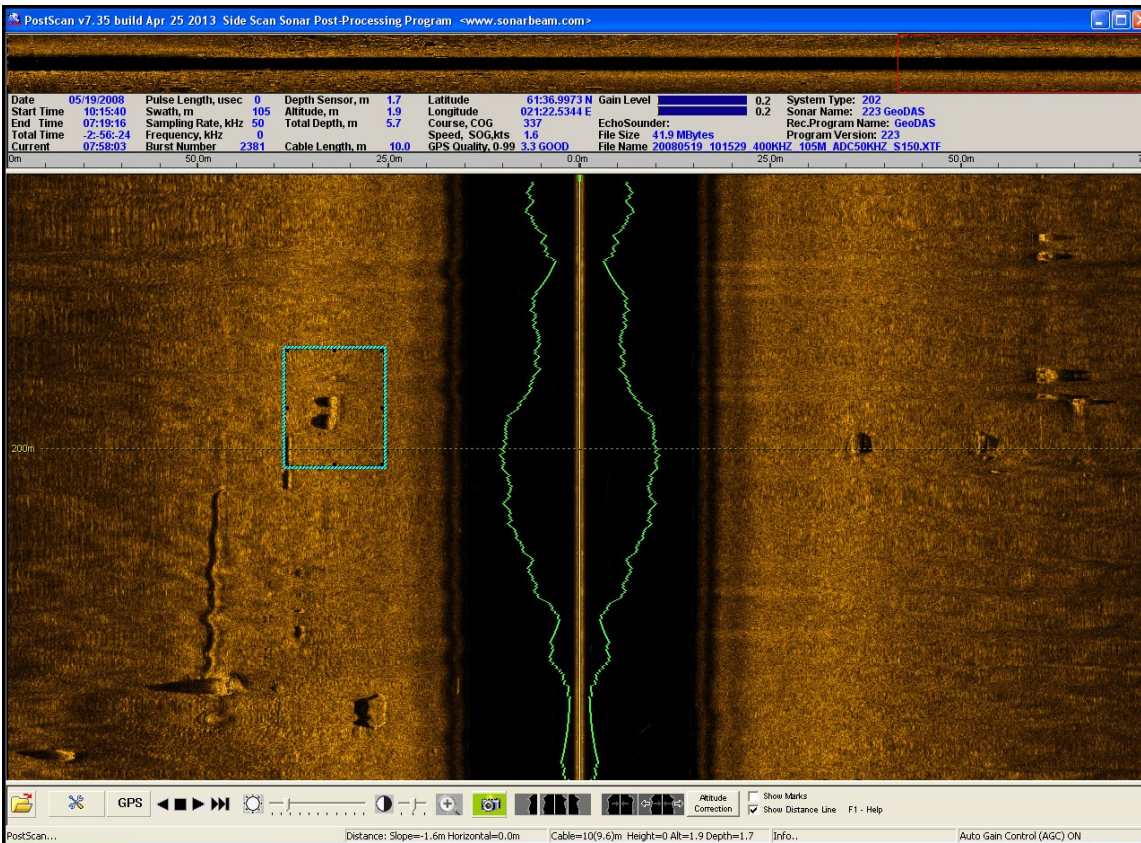
Kuva 10. Viistokaikumateriaalissa havaittu anomalia nro 1. Kohteen tiedostonumero 20080519 101529/133 koordinaatit WGS84 61 37,004N 021 22,50E. Kuva Loxus Technologies Oy

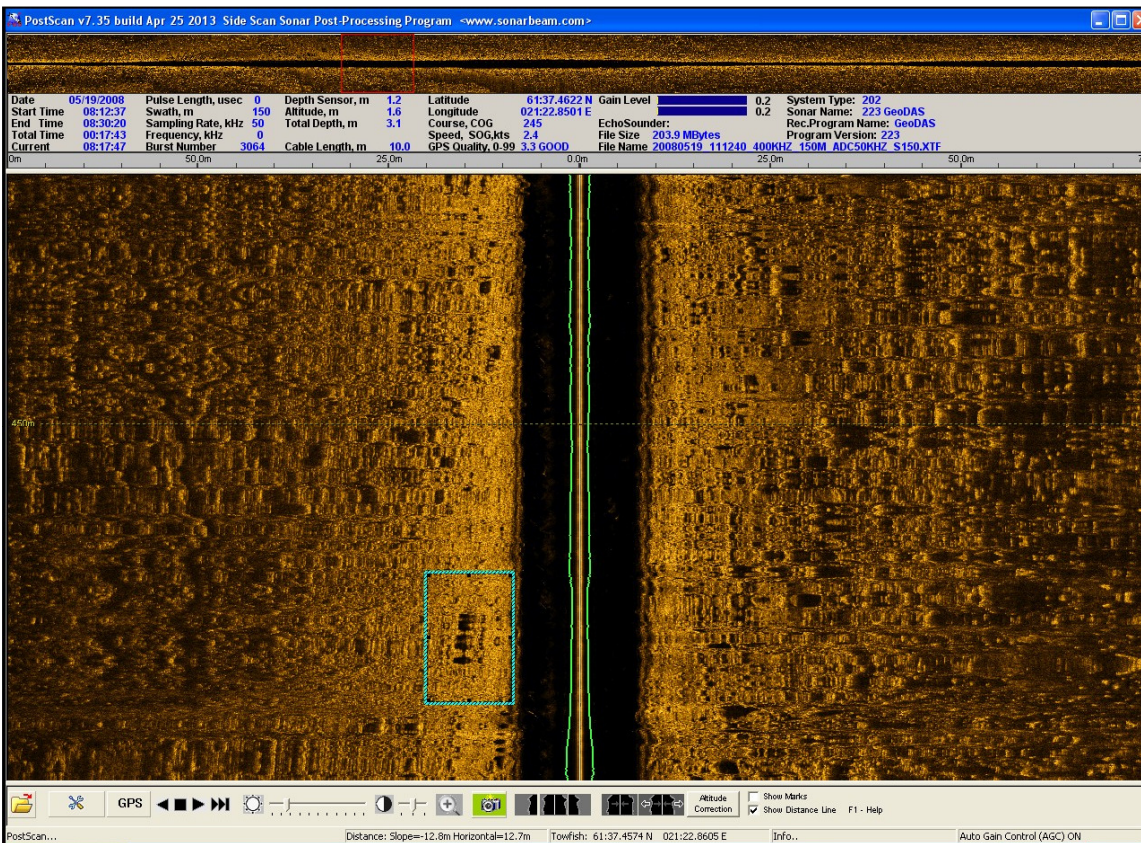
Kuva 11. Viistokaikumateriaalissa havaittu anomalia nro 2. Kohteen tiedostonumero 20080519 111240/134 koordinaatit WGS84 61 37,448N 021 22,82E. Kuva Loxus Technologies Oy

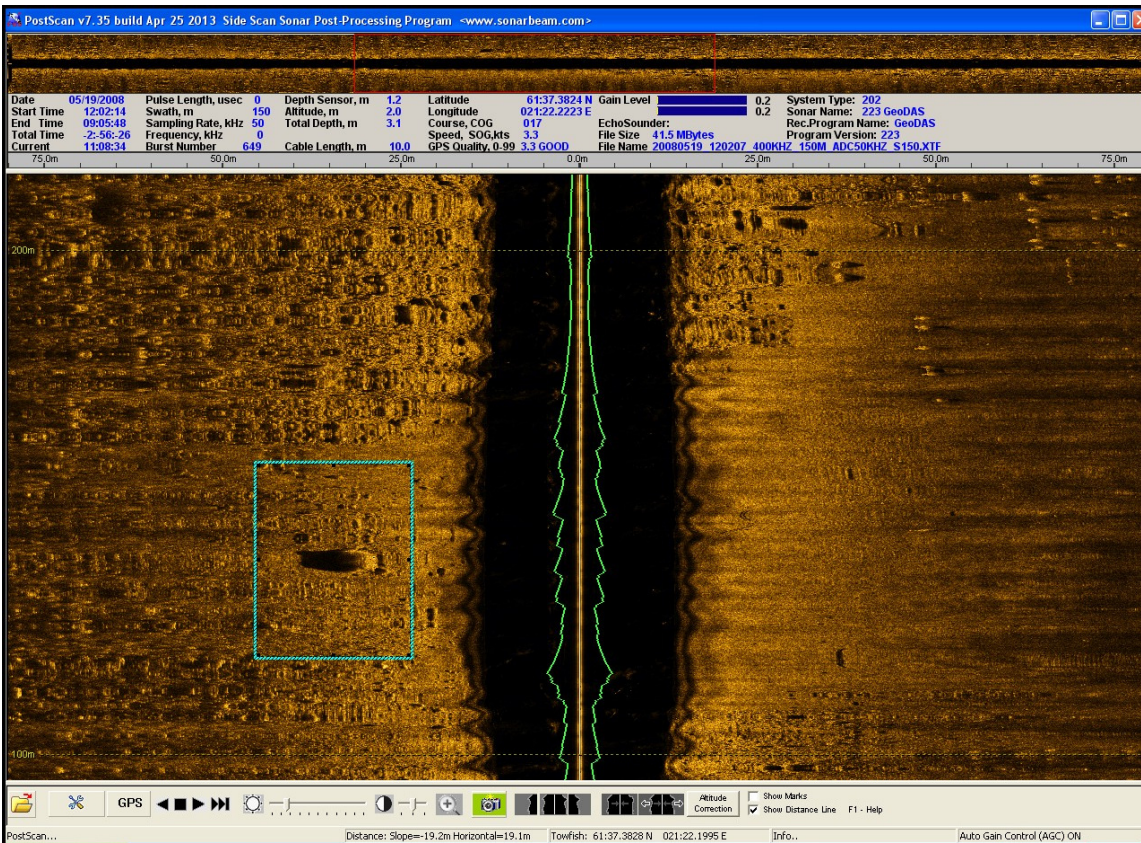
Kuva 12. Viistokaikumateriaalissa havaittu anomalia nro 3. Kohteen tiedostonumero 20080519 120207/135 koordinaatit WGS84 61 37,416N 021 22,21E. Kuva Loxus Technologies

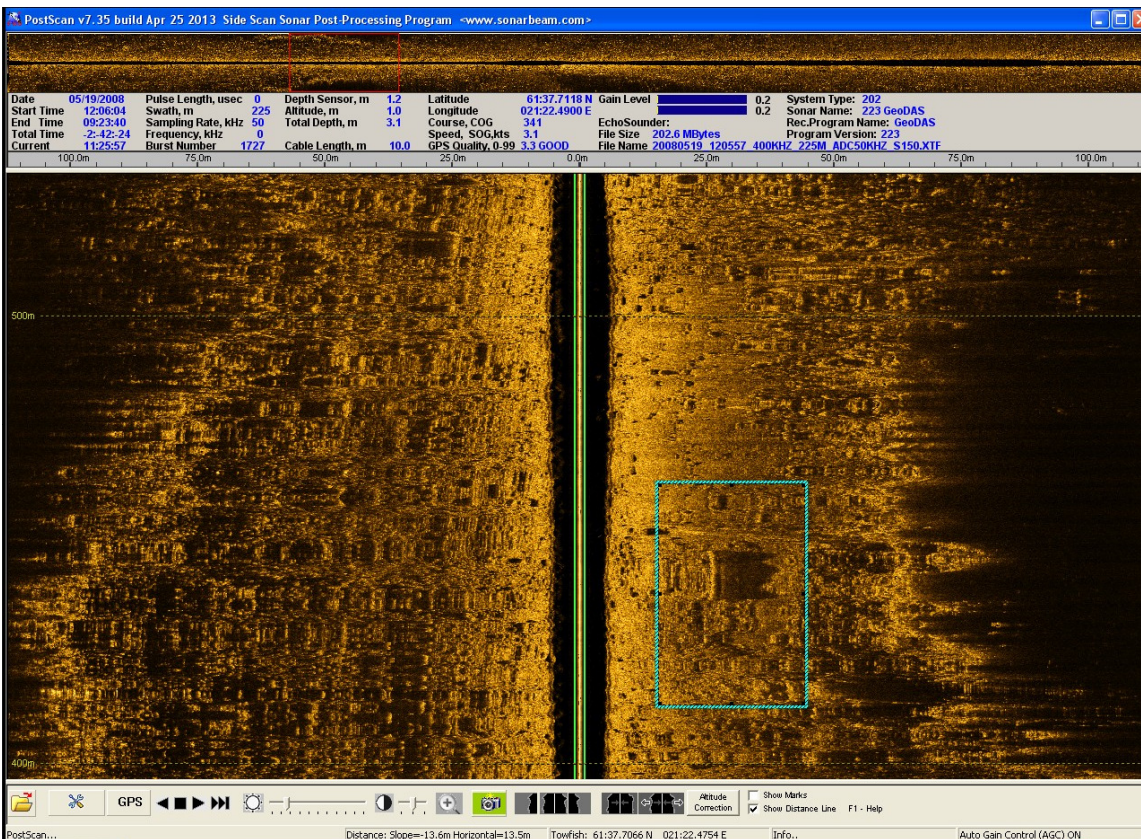
Kuva 13. Viistokaikumateriaalissa havaittu anomalia nro 4. Kohteen tiedostonumero 20080519 120557/108 koordinaatit WGS84 61 37,752N 021 22,45E. Kuva Loxus Technologies

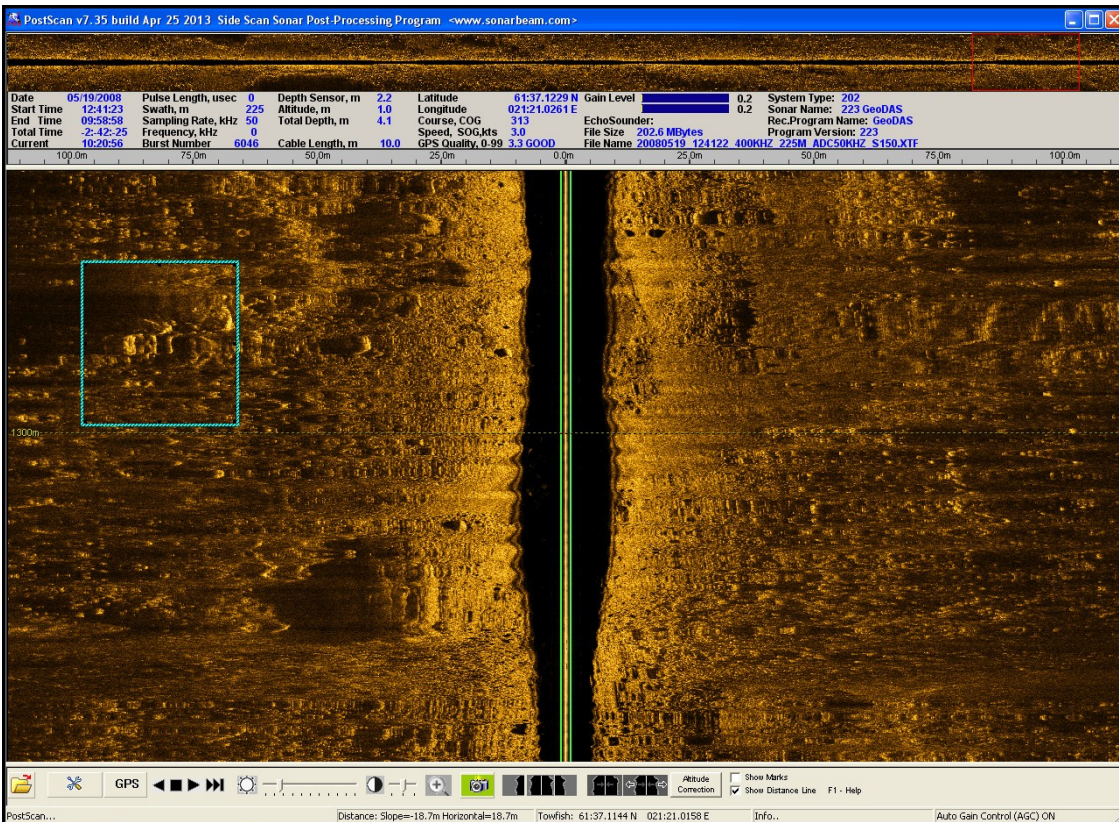
Kuva 14. Viistokaikumateriaalissa havaittu anomalia nro 5. Kohteen tiedostonumero 20080519 124122/111 koordinaatit WGS84 61 37,192N 021 21,05E. Mahdollisesti hylkyyn liittyviä lautoja. Kuva Loxus Technologies

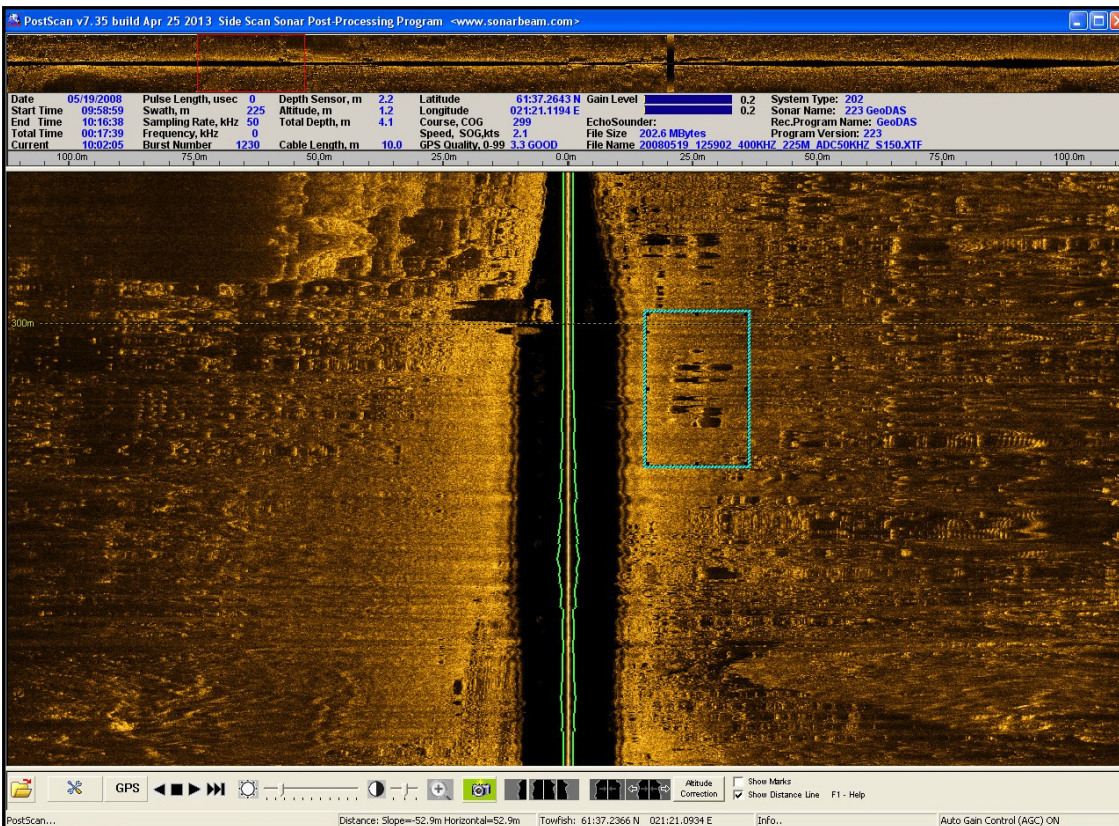
Kuva 15. Viistokaikumateriaalissa havaittu anomalia nro 6. Mahdollinen aluksen hylky Kohteen tiedostonumero 20080519 125902/136 koordinaatit WGS84 61 37,242N 021 21.05E. Kuva Loxus Technologies

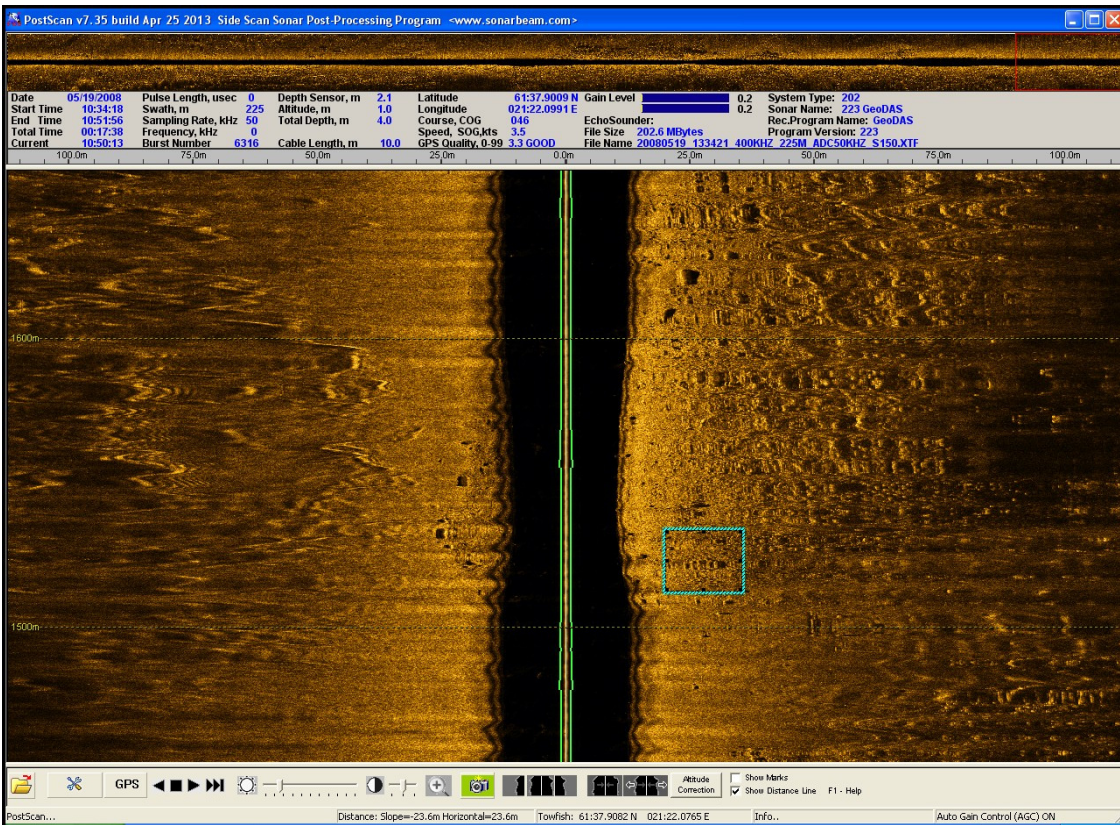
Kuva 16. Viistokaikumateriaalissa havaittu anomalia nro 7. Kohteen tiedostonumero 20080519 133421/113 koordinaatit WGS84 61 37,919N 021 22,18E. Mahdollinen soutuvene. Kuva Loxus Technologies

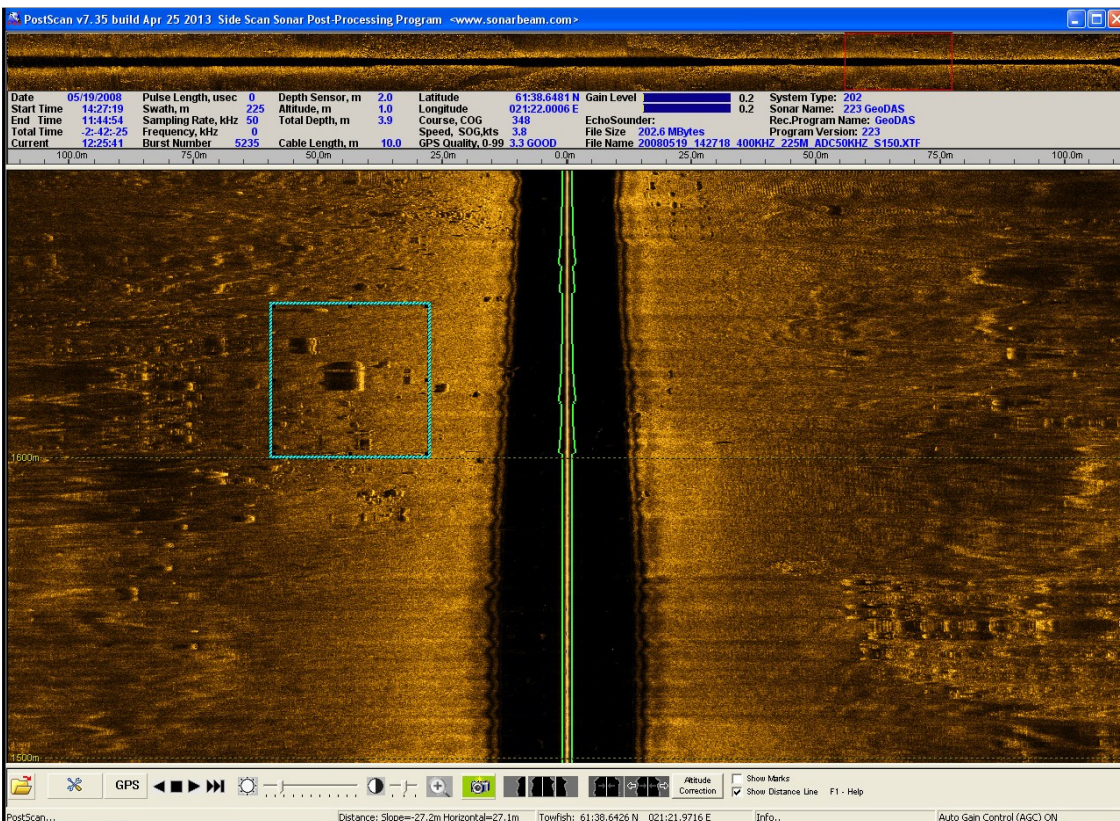
Kuva 17. Viistokaikumateriaalissa havaittu anomalia nro 8. Kohteen tiedostonumero 20080519 142718/137 koordinaatit WGS84 61 38.710N 021 21,90E. Kuva Loxus Technologies

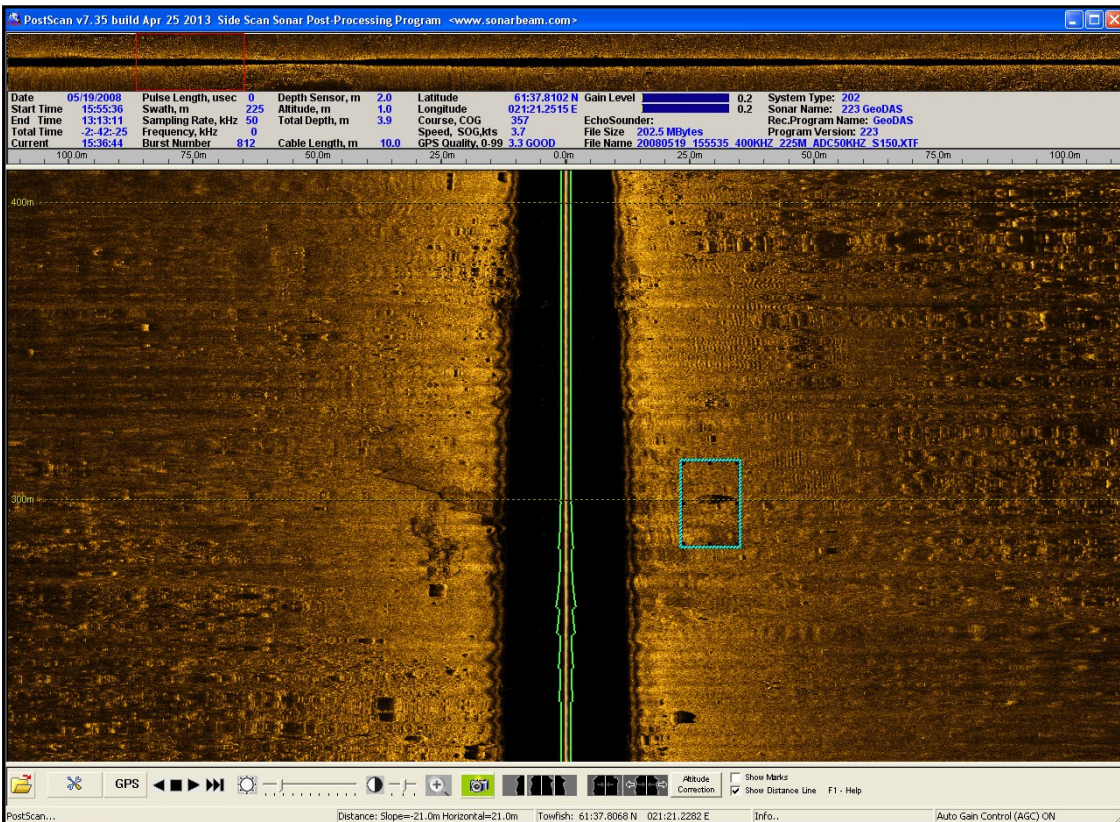
Kuva 18. Viistokaikumateriaalissa havaittu anomalia nro 9. Kohteen tiedostonumero 20080519 155535/133 koordinaatit WGS84 61 37,868N 021 21,25E.Kuva Loxus Technologies

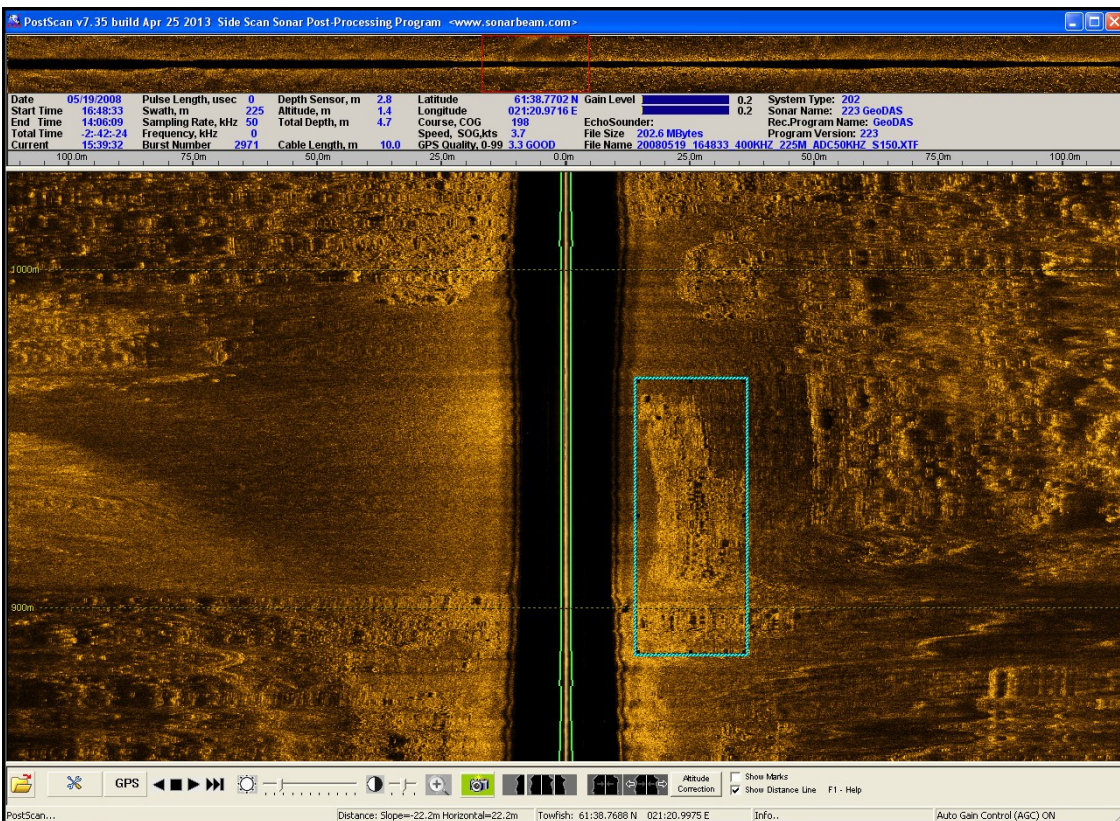
Kuva 19. Viistokaikumateriaalissa havaittu anomalia nro 10. Kohteen tiedostonumero 20080519 164833/134 koordinaatit WGS84 61 38,741N 021 20,91E. Kohteessa mahdollisia hyllyn kaaren alimpia osia ns. pohjatukkeja. Kuva Loxus Technologies
