Dendrokronologisten näytteidenotto Hiittisten

Högholmenilla 11.12-14.12 1997

040 01 0030

Dragsfjärd, Hiittinen, Högholmen.

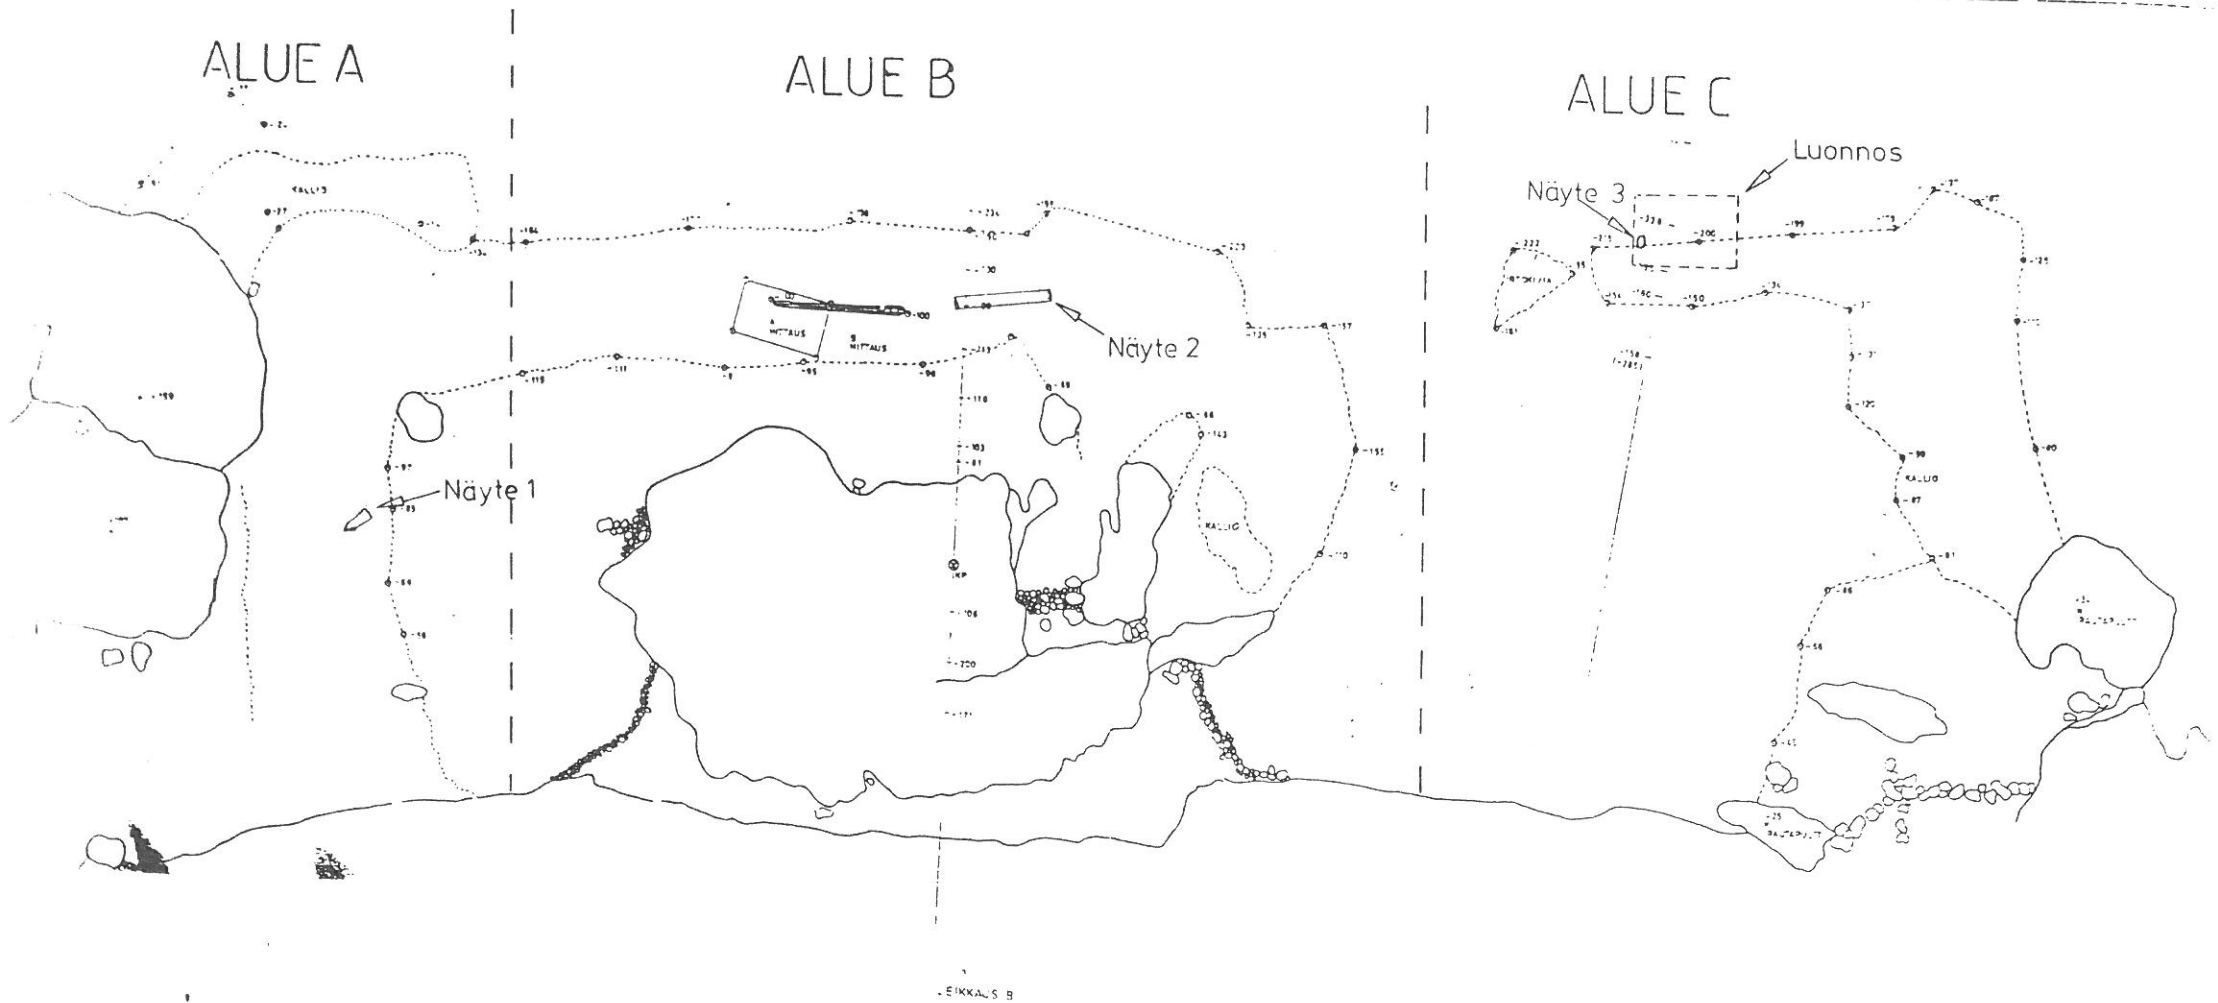
Matkan tuloksena otetut neljä näytekappaletta ovat peräisin kolmesta eri hirrestä. Kaikki näytteet ovat sahattuja kiekkoja. Kohde jaettiin kolmeen osaan: A, B ja C, jotta näytteet olisi helpompi kuvata (kts. liite 3)

ALUE A

ALUE B

ALUE C

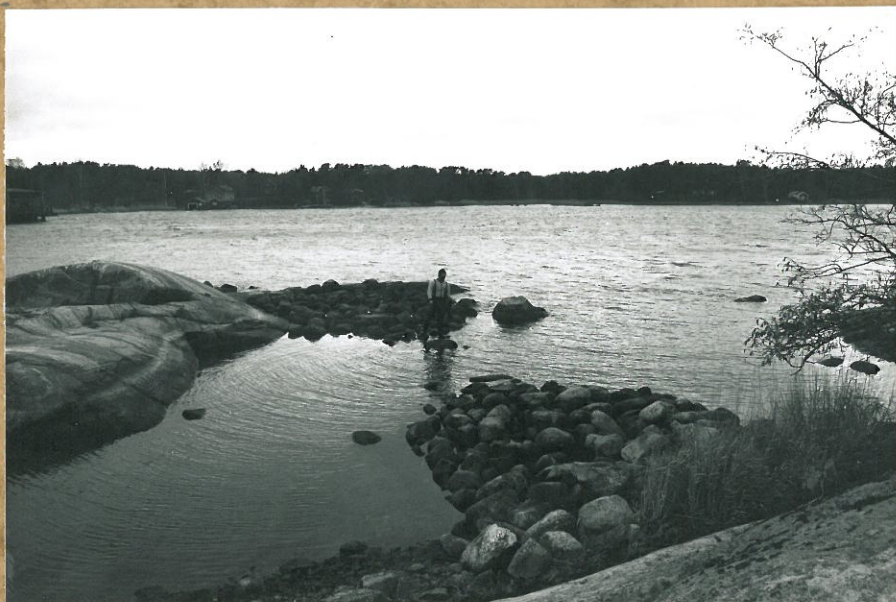
- F: 109325 Yleiskuva alueesta A. Matalan vedenkorkeuden vuoksi osa rakenteista oli vedenpinnan yläpuolella. Mittakaavana Kalle Virtanen. Taka-alalla Hiittinen kaakosta kuvattuna.

f: 109325; Yleiskuva Aive Aista. Matalan vedenkorkeuden vuoksi osa rakennepäänteistä olivat vedenpinnan yläpuolella. Mittakaavana Kalle Virtanen. Kaakosta.

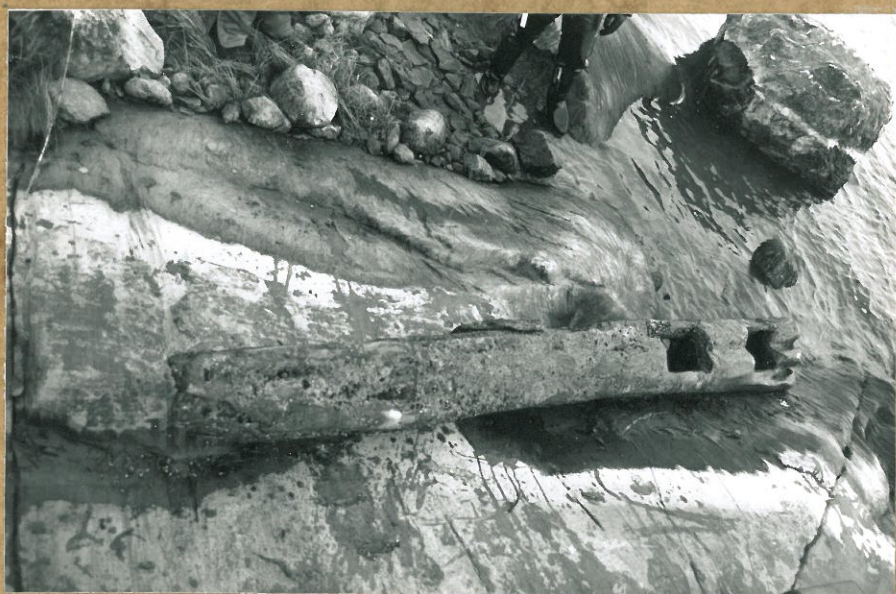
Hirsi, josta näytekappaleet ovat peräisin löydettiin alueelta B (kts. liite 3) noin 0,5-1,0 m syvyydestä, samoin kuin näyte 1 yhteen pakkautuneiden kivien päältä. Sen pituusakseli noudatti sekin suunnilleen rannan suuntaa. Hirsi oli suurinpiirtein 3,65 m pitkä ja 0,27 m läpimittainen. Sen läpi oli veistetty kaksi suorakaiteen muotoista koloa, joiden pitkät sivut olivat hirren rungon pituusakselin suuntaisia (kts. liite 4). Hirsi oli toisesta päästään katkennut, toinen pää on luultavasti alkuperäisen puun tyviosa.

f: 109321; Näytekappale 2A ja B:n alkuperäinen puunkappale Idästä

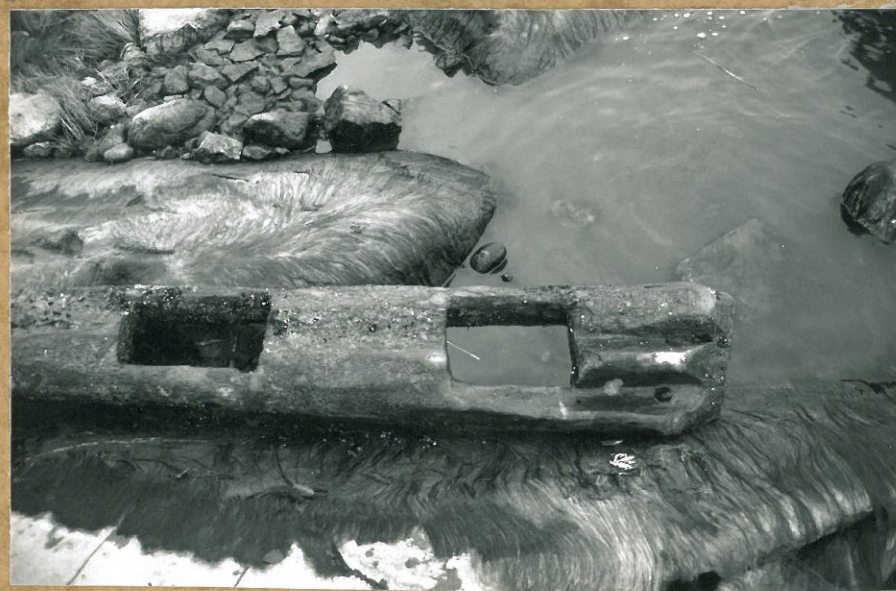
f: 109320; Yksityiskohta Näytteestä 2A ja B. Puunkappale on luultavasti alkuperäisen puun tyvi osa. Pohjoisesta.

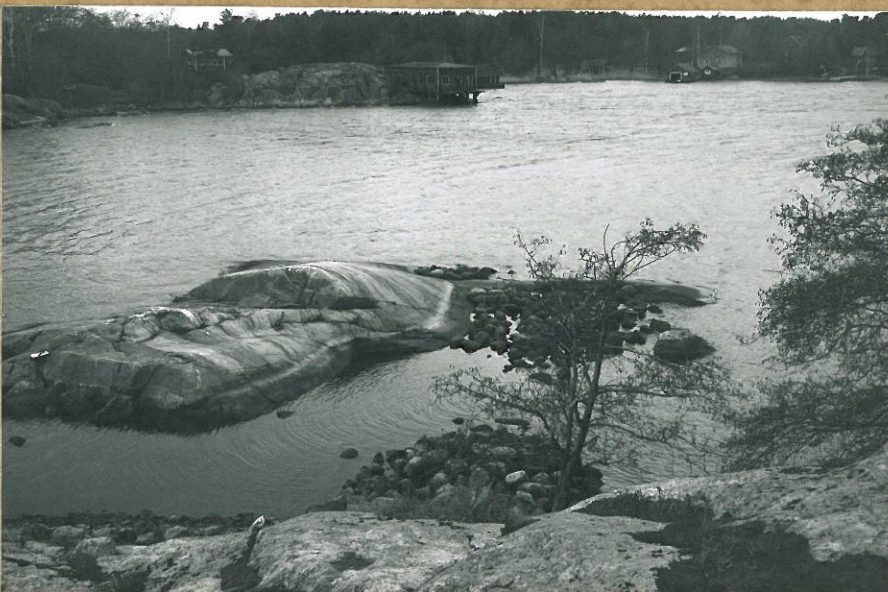
f: 109326; Yleiskuva Alue A:sta, matalan vedenkorkeuden vuoksi osa rakennejäänteistä olivat vedenpinnan yläpuolella. Takana alalla Vedaholmen. Kuva otettu tasaanteelta läheltä saaren korkeinta kohtaa. Idästä.
