SOMERO Saarentaan Linnamäki

Linnamäen kartoitus ja
koekaivaus

Matti Bergström 1983

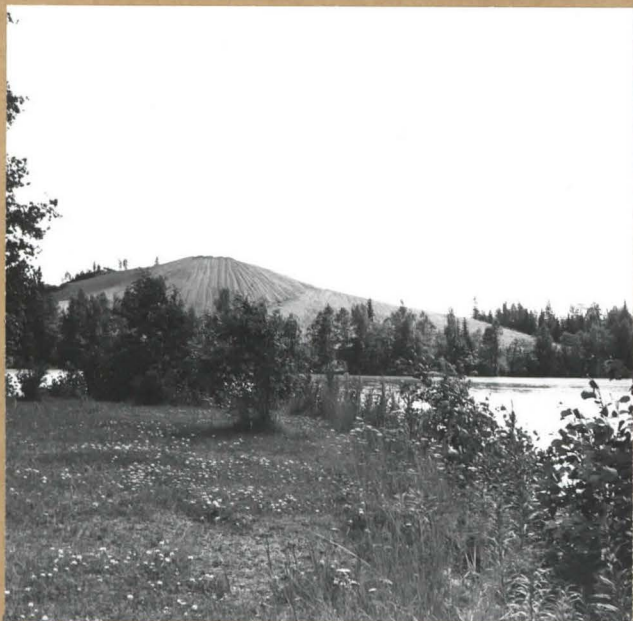
- 58073 (= kuva 1) Linnamäki pohjoisesta. Laelta oikealle viettävä rinne (länsirinne) on todennäköisesti alkuperäisessä muodossaan.
- 58074 (= kuva 6) Linnamäen koillisrinne kuvattuna pohjoisesta. Pintamaasta kuorittu rinne noudattelee alkuperäistä maan pintaa, mitä näkyy taustalla.

1. Linnamäki pohjoisesta. Laelta oikealle viettävä rinne on todennäköisesti alkuperäisessä muodossaan.

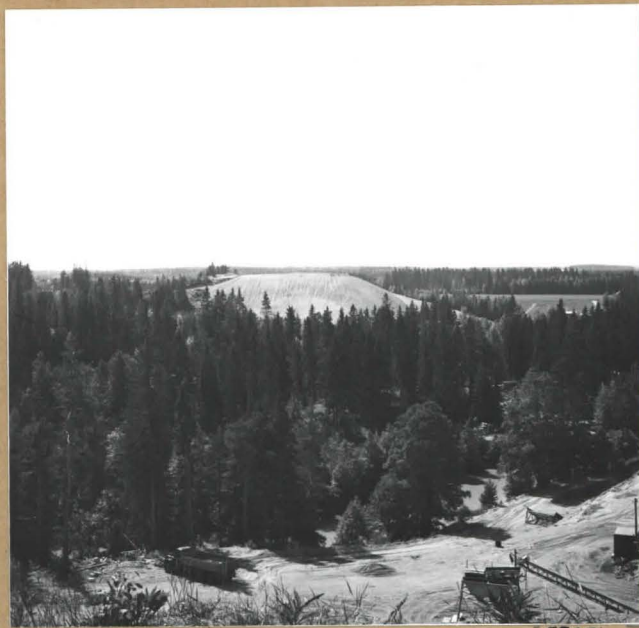
- 58071 (= kuva 2) Linnamäki koillisesta. Kuvassa näkyy selvästi mäen tasainen laki.
- 58072 (= kuva 3) Linnamäki luoteesta Iso-Tuomolan kuivurin luota kuvattuna.

2. Linnamäki koillisesta. Kuvassa näkyy selvästi mäen tasainen laki.

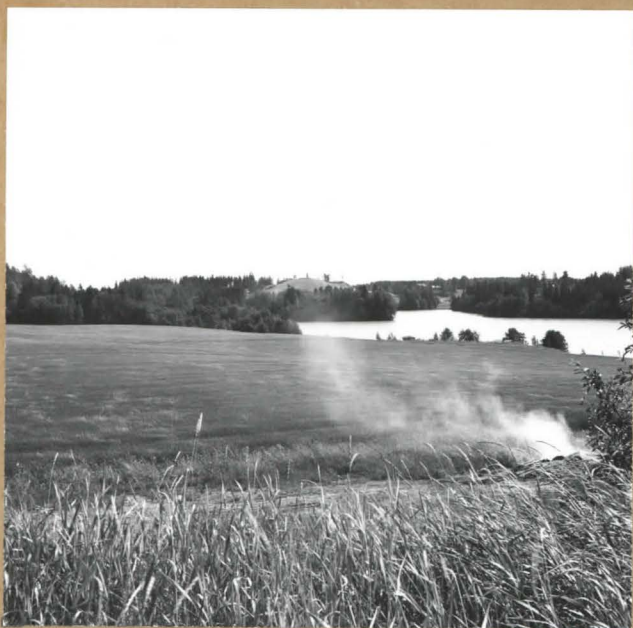
58072

3. Linnamäki luoteesta Iso-Tuomolan kuivurin luota kuvattuna.

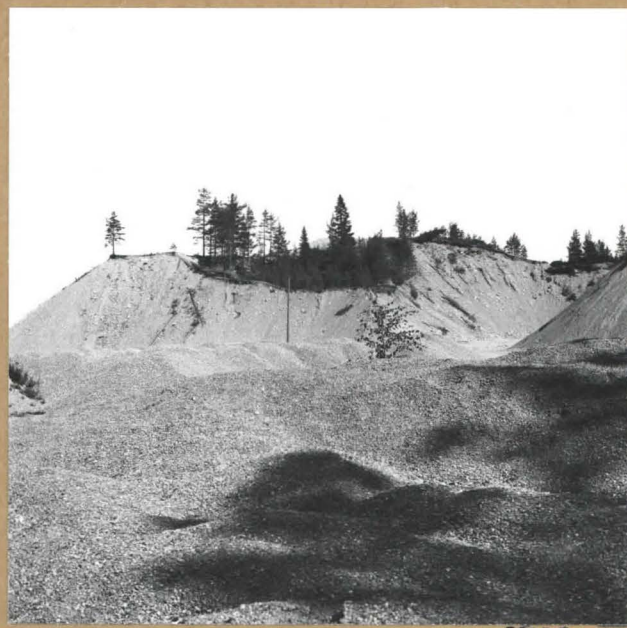
- 58075 (= kuva 4) Linnamäki etelästä. Yhteismaa-alueen vanha sorakuoppa kuvan keskellä puuta kasvavana alueena. Alkuperäinen maanpinta näkyvissä harjanteen molemmissa reunoissa.

4. Linnamäki etelästä. Yhteismaa-alueen vanha sorakuoppa kuvan keskellä puuta kasvavana alueena. Alkuperäinen maanpinta näkyvissä harjanteen molemmissa reunoissa.

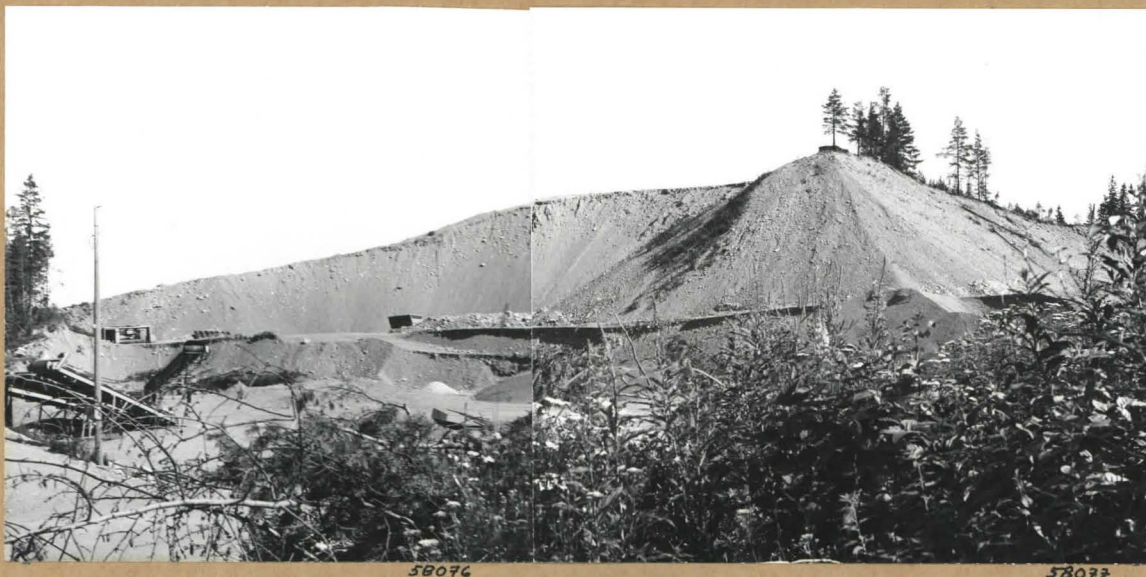
- 58076-58077 (= kuva 5) Linnamäki kuvattu sorakuopasta lounaasta. Harjanteen korkeimmalla kohtaa kasvavan männyn kohdalla lienee alkuperäinen maanpinta, siitä vasemmalle on Linnamäen tasainen laki ja lännen puoleisen rinteen jäännös, mikä noudattelee alkuperäisen maanpinnan muotoa.

5. Linnamäki kuvattu sorakuopasta lounaasta. Harjanteen korkeimmalla kohtaa kasvavan männyn kohdalla lienee alkuperäinen maanpinta, siitä vasemmalle on linnamäen tasainen laki ja lännen puoleisen rinteän jäännös, mikä noudattelee alkuperäisen maanpinnan muotoa.

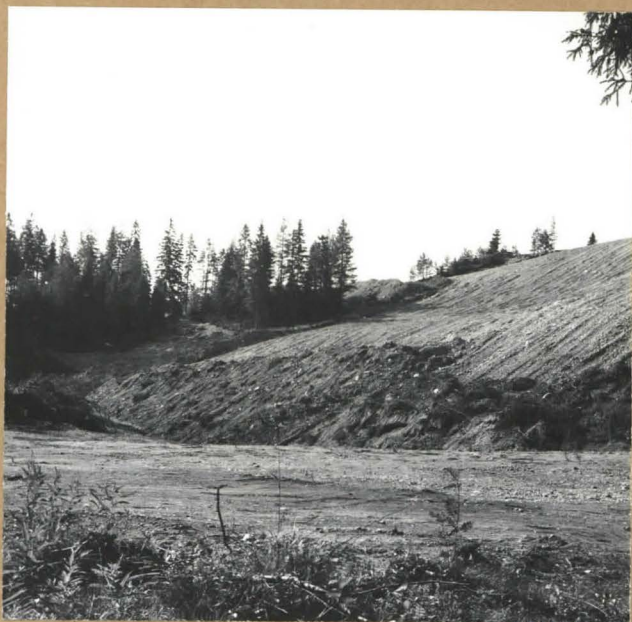
6. Linnamäen koillisrinne kuvattuna pohjoisesta. Pintamaasta kuorittu rinne noudattelee alkuperäistä maan pintaa, mitä näkyy taustalla.

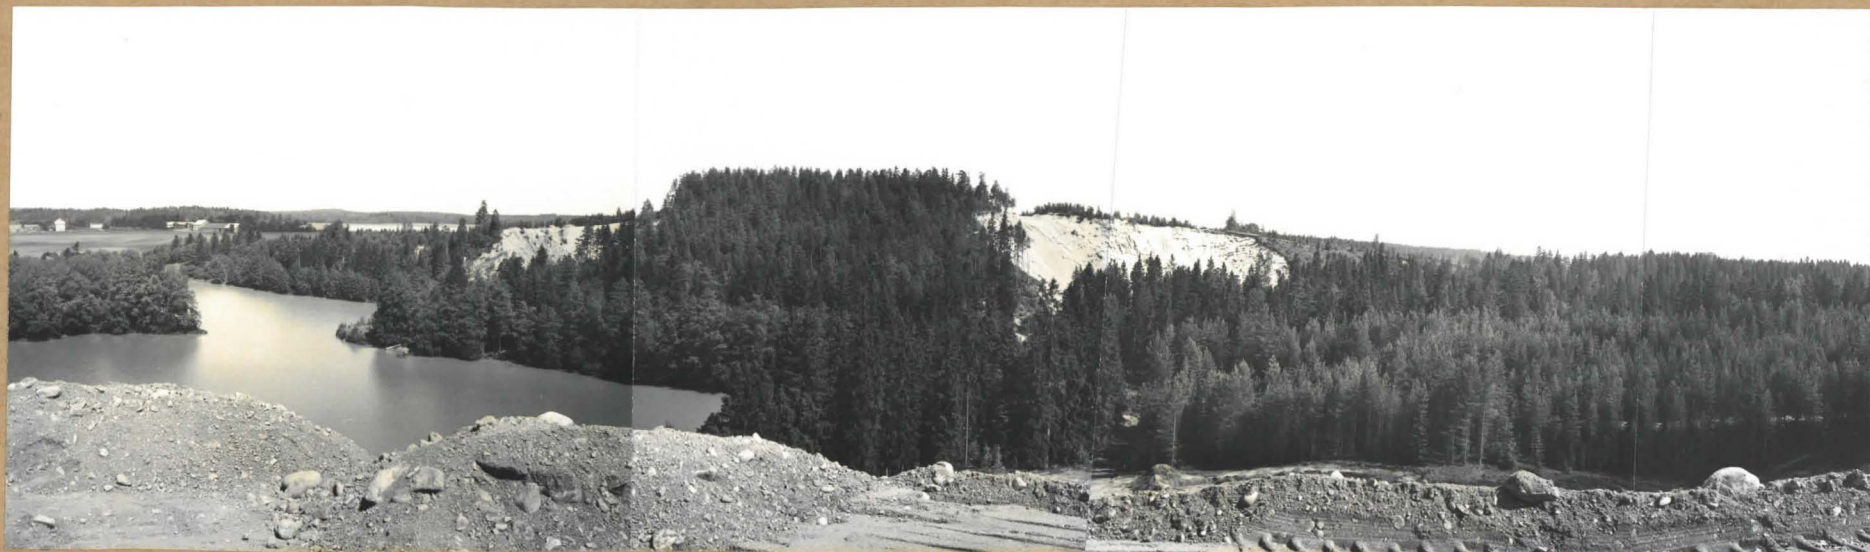
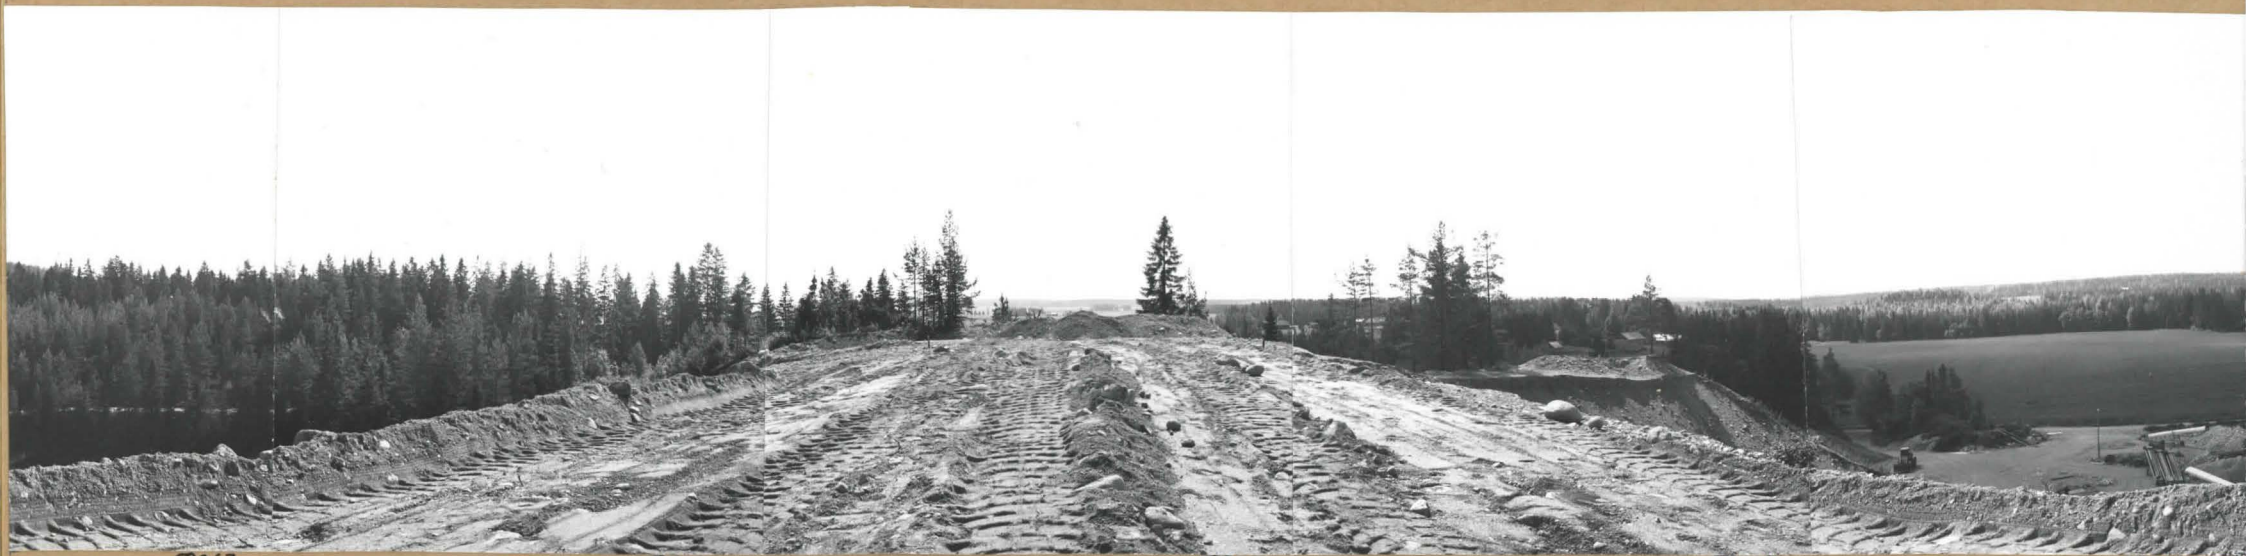
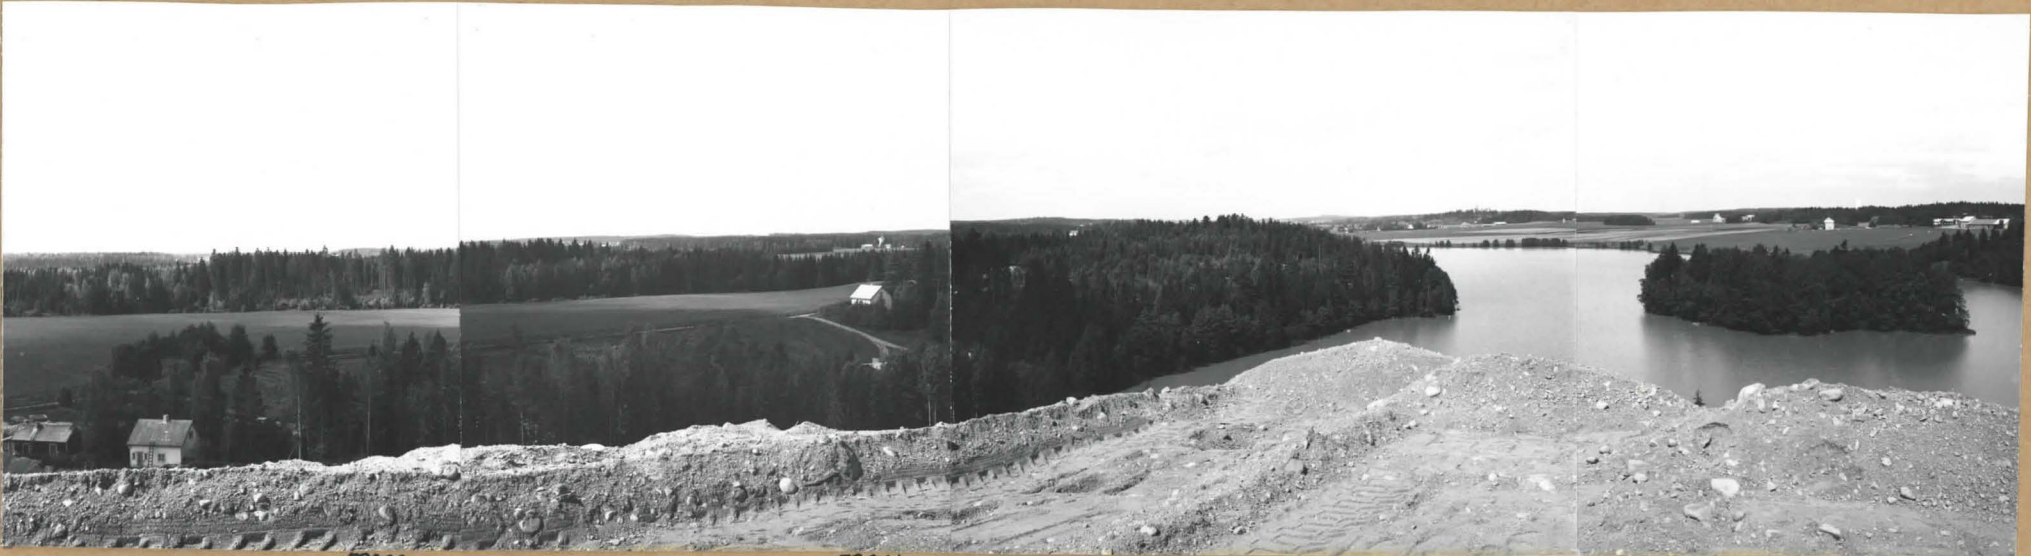
- 58059-58070 (= kuva 7) Panoraamakuva 360 astetta. Kuva on otettu Linnamäen tasaisen laen keskikohdalta. Rautelanjärvessä oleva Kertunsalon saari, joka näkyy panoraaman molemmissa päissä, on luoteessa noin suunnassa 328 (merkitty kuvaan). Kuvassa näkyvät myös pohjoisessa ja koillisessa olevat suuret sorakuopat. Jäljellä olevan tasaisen laen leveys on noin 16-18 m (lounais-koillisen suunnassa) ja pituus noin 64 m (kaakko-luode suunnassa). Osan Linnamäestä lohkaiseva sorakuoppa on kuvassa oikealla.

7. Panoraamakuva 360 astetta. Kuva on otettu Linnamäen tasaisen laen keskikohdalta. Rautelanjärvessä oleva Kertunsalon saari, joka näkyy panoraaman molemmissa päissä, on luoteessa noin suunnassa 328 (merkitty kuvaan). Kuvassa näkyvät myös pohjoisessa ja koillisessa olevat suuret sorakuopat. Jäljellä olevan tasaisen laen leveys on noin 16-18 m (lounas-koillis-suunnassa) ja pituus noin 64 m (kaakko-luode-suunnassa). Osan Linnämäestä lohkaiseva sorakuoppa on kuvassa oikealla.

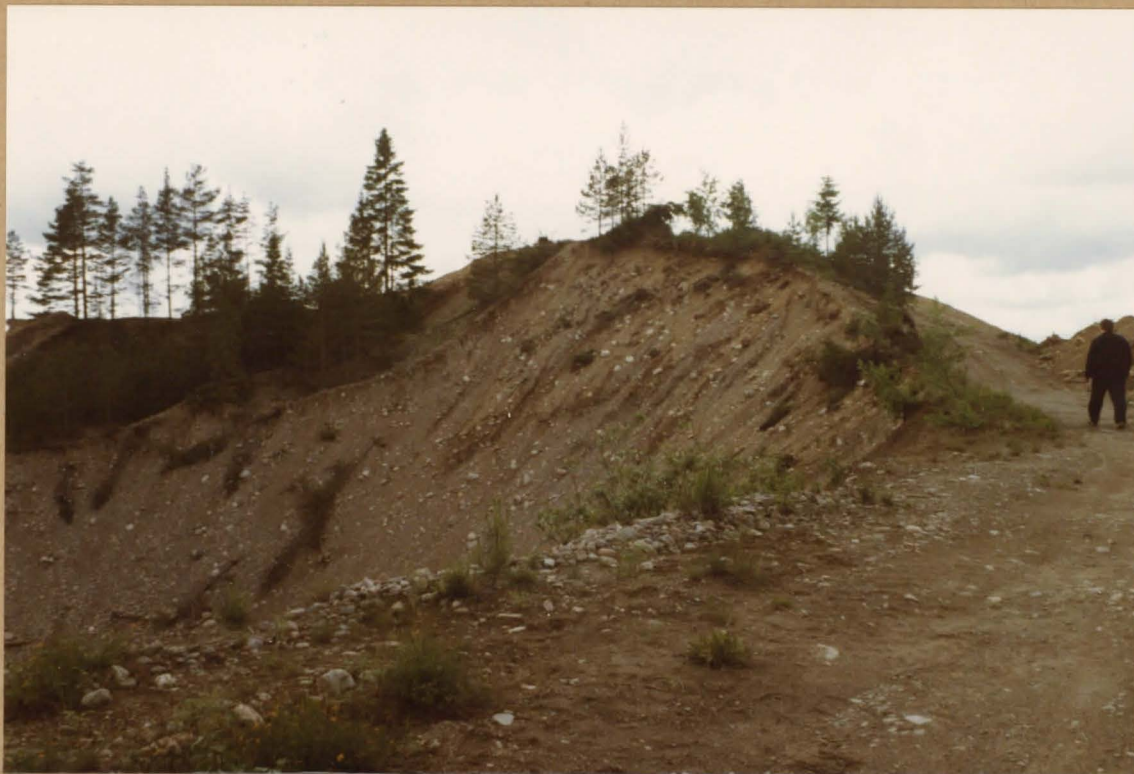
8. Näkymä Linnamäen laelle jahtavalta tieltä. Etualalla melko uusi sorakuoppa, jonka reunassa näkyvä maanpinta lienee alkuperäistä Linnamäen pintaa. Vasemmalla näkyvä puita kasvava sorakuoppa on vanha yhteismaan soranottoalue. Kuvattu idästä. Kuva Raimo Raitanen.

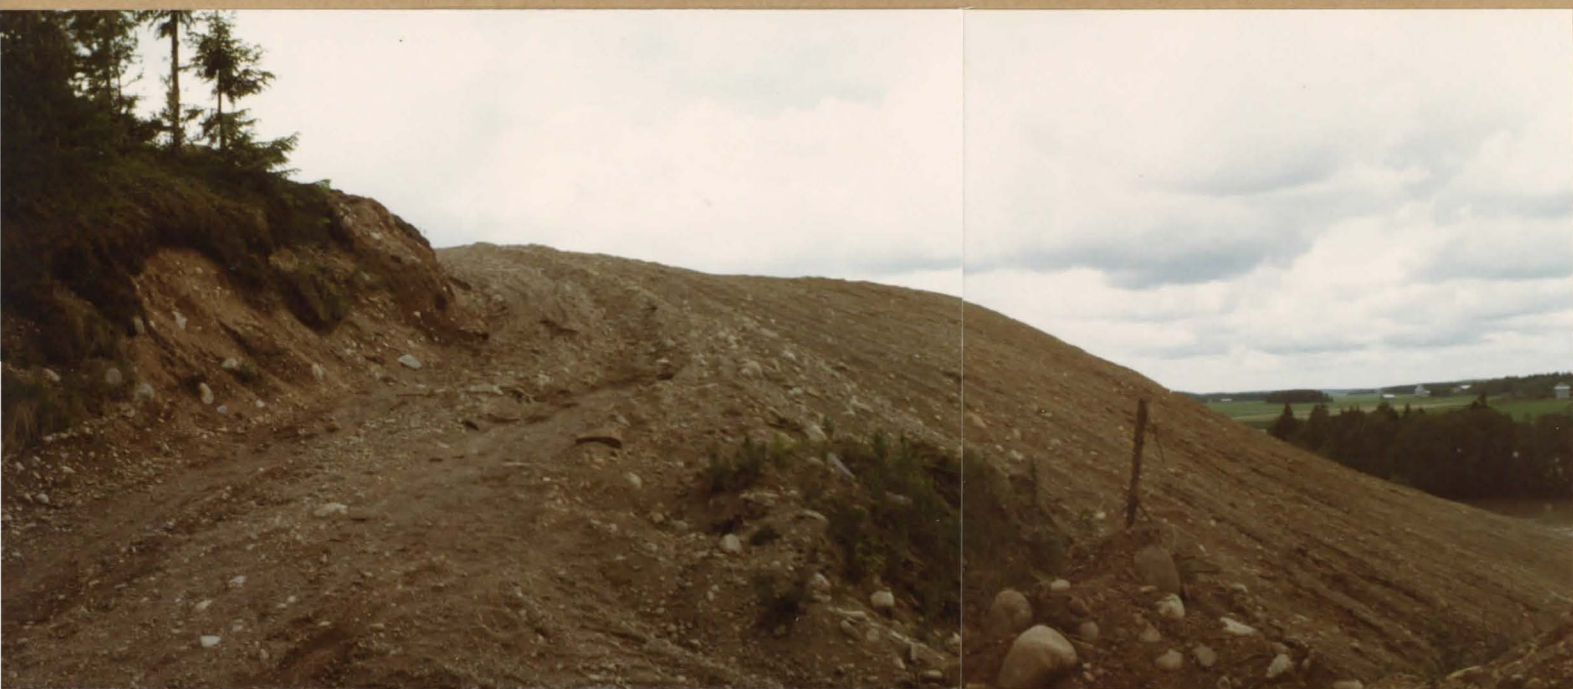
9. Näkymä Linnamäelle johtavalta tieltä. Linnamäen laki ja koillisrinne kuorittuna pintamaasta. Kuva kaakosta, Raimo Raitanen.

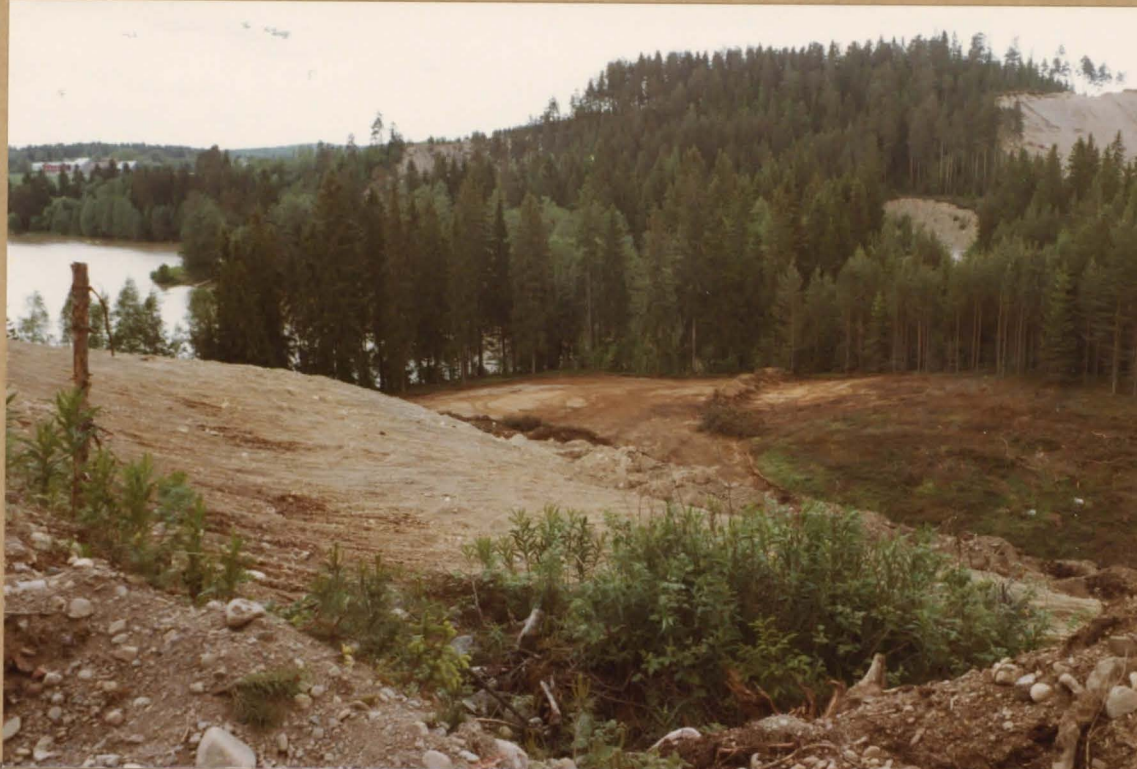
Linnamäen koillispuolella oleva pienehkö mäen harjanne tutkittiin myös. Siellä maa oli osittain hienompaa hiekkaa, joten havaintojen teko oli helpompaa. Heti turpeen alla oli jonkin verran nokeentunutta maata sekä paikoin tummia nokimaaläikkiä, jotka voitiin todeta aiheutuneiksi palaneista puun juurista ja kannoista. Mahdollisesti paikalla on ollut metsäpalo. (Vrt. kuva 10).

10. Linnamäen koillisrinteen alempaa tasannetta. Oikealla näkyy suppa ja pienempi mäennyppylä, joka on myös kuorittu osittain puhtaaksi pintamaasta. Kuva kaakosta, Raimo Raitanen.

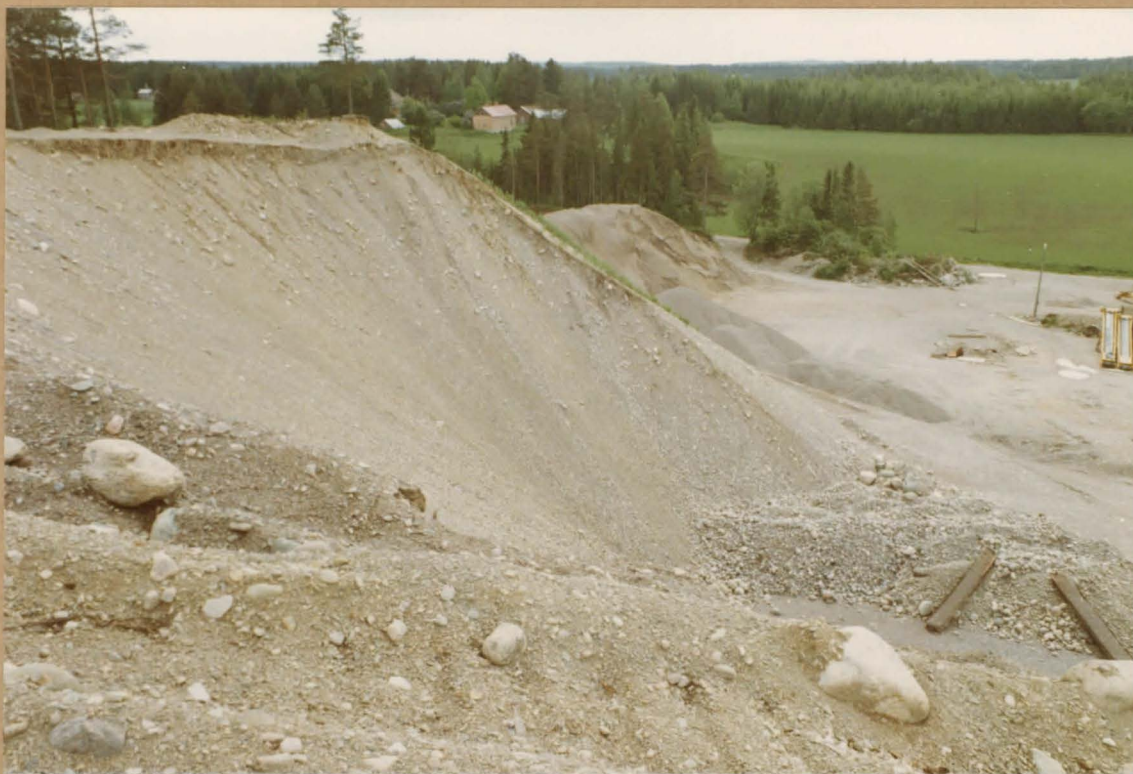
11. Näkymä Linnamäen laelta etelään. Näkyvissä sorakuoppa, joka on lohkaissut puolet linnamäestä. Kuva Raimo Raitanen.

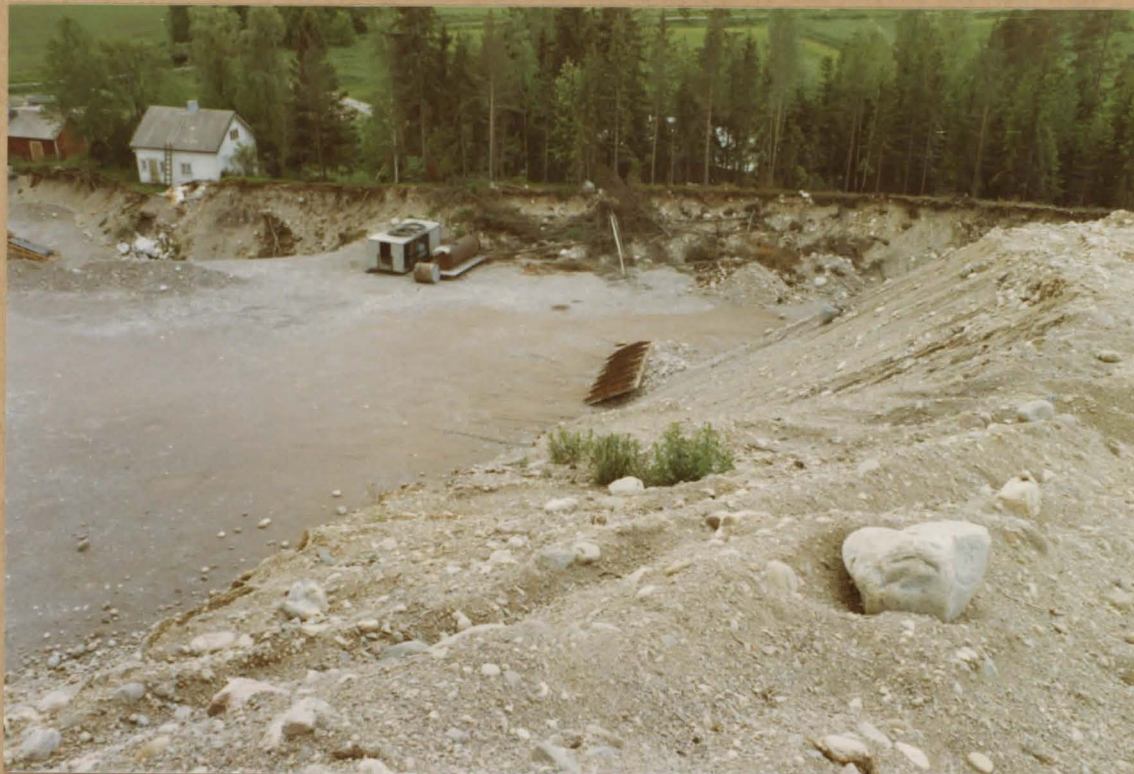
12. Näkymä Linnamäen laelta lounaaseen sorakuoppa-alueelle. Oikealla näkyvä sorakuopan yläosan reuna myötäilee alkuperäistä Linnamäen lounaisrinnettä. Kuva Raimo Raitanen.

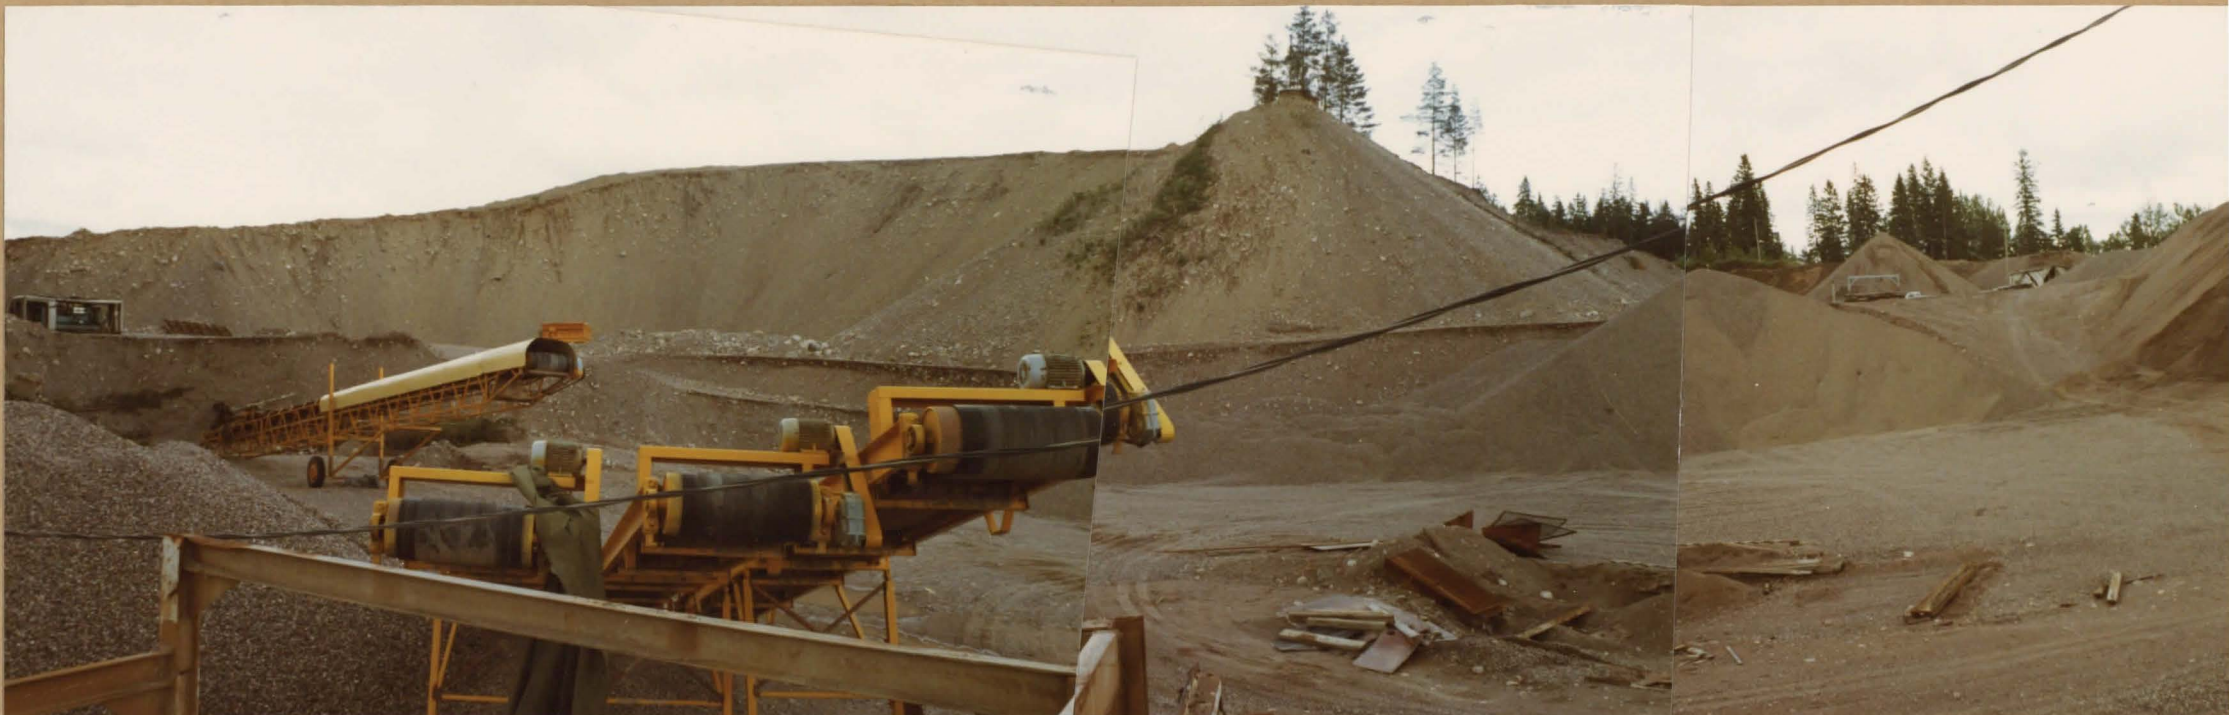
13. Linnamäki kuvattuna etelästä. Kuvan keskivaiheilla olevat mänyt ovat paikassa, missä on pieni kaistale alkuperäistä maanpintaa jäljellä. Siitä vasemmalle Linnamäen tasaista lakea ja loivasti laskeva lounaisrinne. Etualalla ja oikealla olevat Linnamäen alueet ovat täydellisesti soranoton tuhoamia.

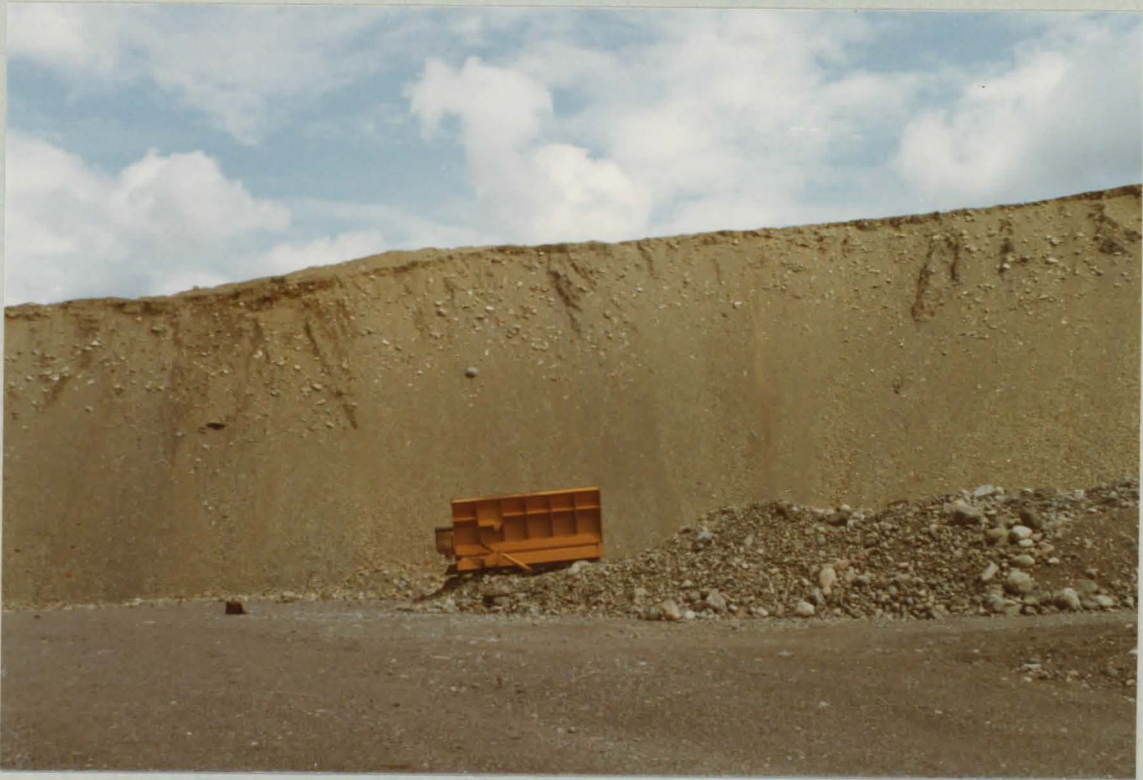
Linnamäen etelä- ja länsirinteet on kaivettu sorana pois.

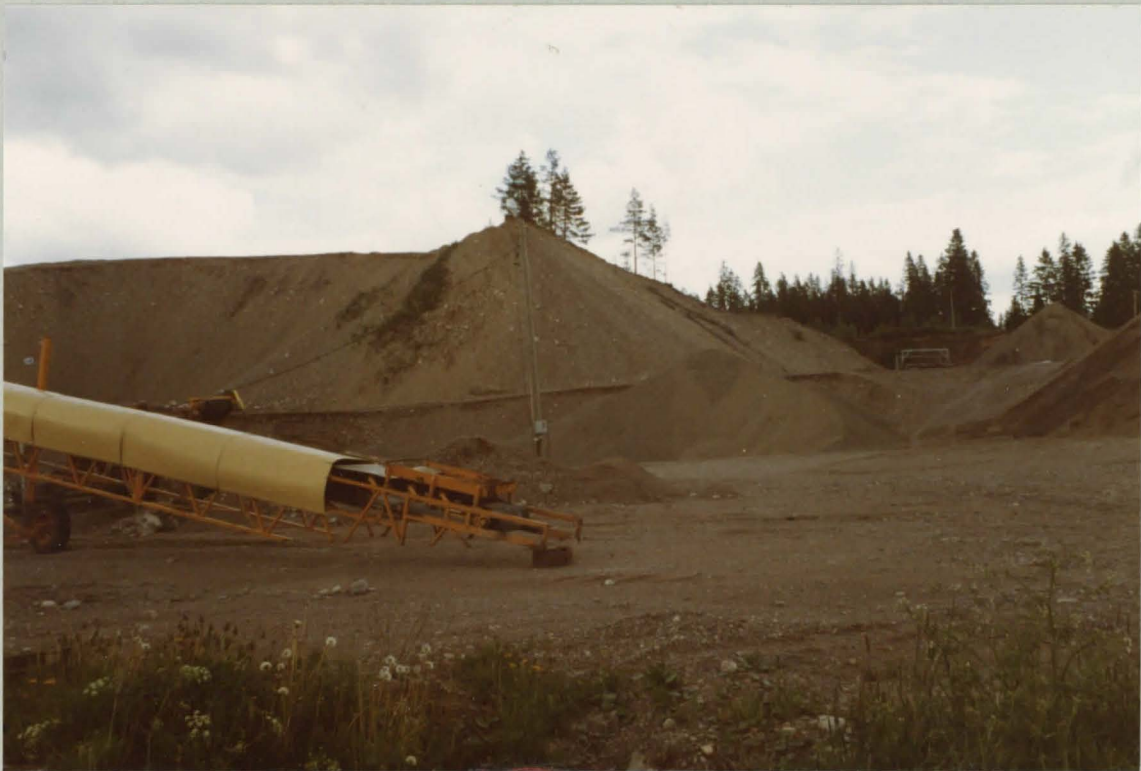
Sorantohto on ns. kotitarveottoa.
