ARHEOL. OS. 69/15.3.2007

EURA LUISTARI

VALVONTA 26. – 27.6. JA 6.7.2006

Kertomus voimajohtopylvään 132 siirtoon liittyvästä valvontatyöstä, jonka Pirkko-Liisa Lehtosalo-Hilander suoritti **Euran Luistarin** muinaisjäännösalueella (peruskartta 1134 07, x 6778 72, y 1562 00, z 38 m) 26. - 27. 06 ja 06. 07. 2006. Kertomukseen liittyy kartta, kaksi piirrosta ja 4 valokuvaa (filmien n:ot 140736-140739).

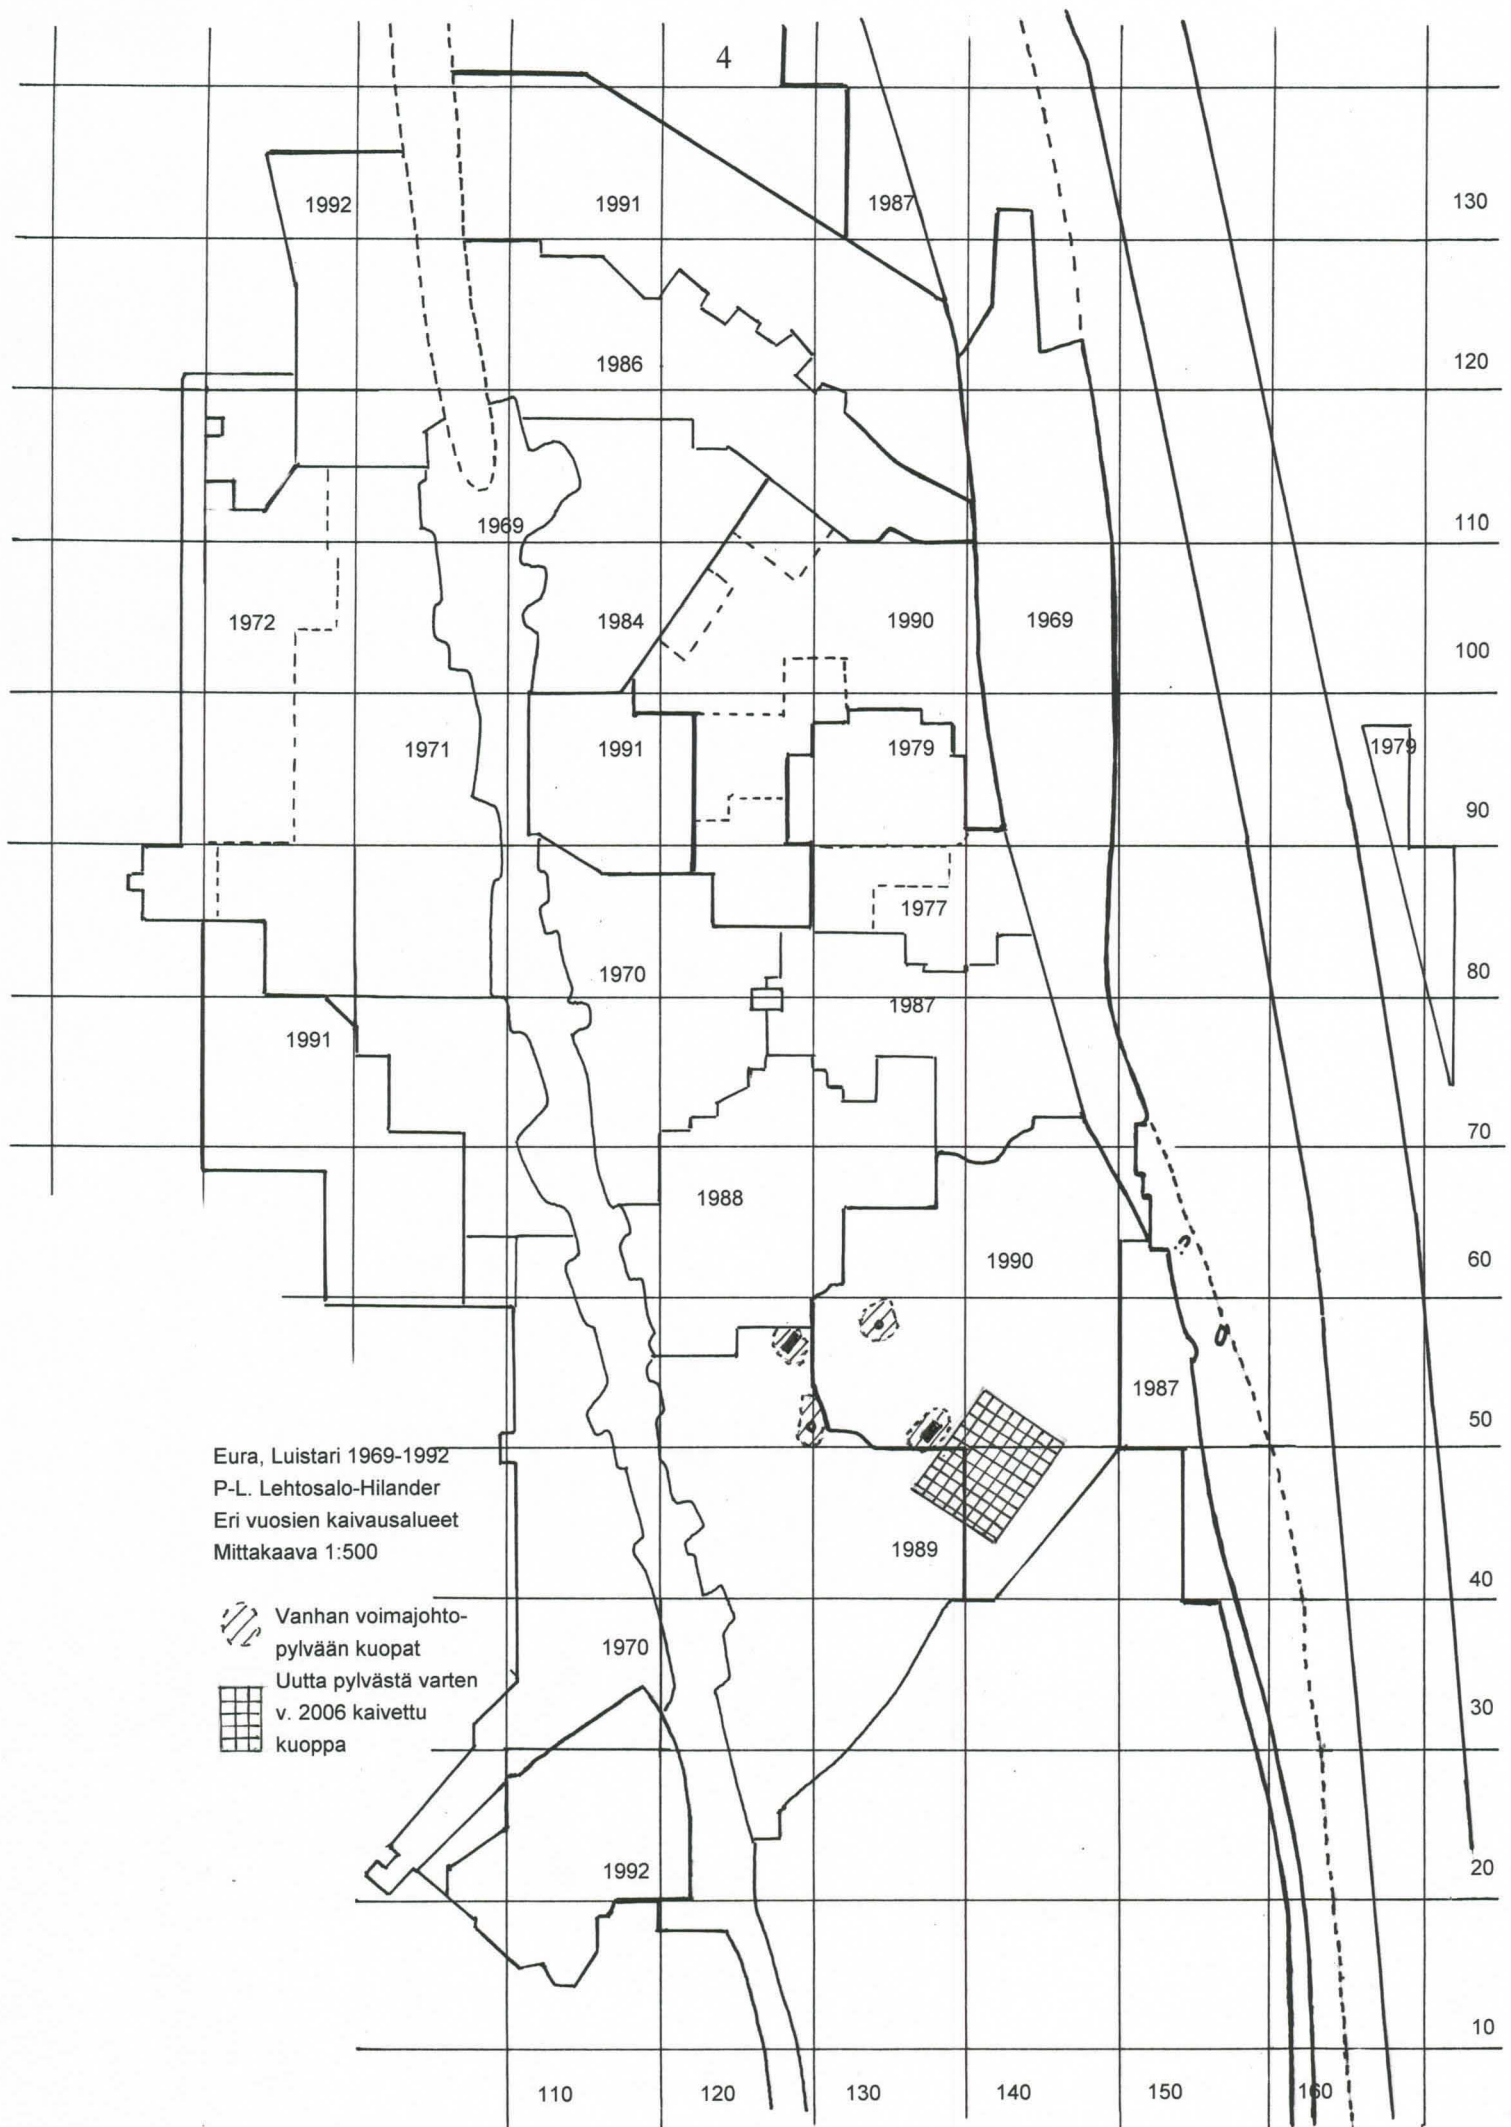
Eura, Luistari 1969-1992
P-L. Lehtosalo-Hilander
Eri vuosien kaivausalueet
Mittakaava 1:500

Kiinteästä maanlaadusta johtuen kuoppaa ei tarvinnutkaan kaivaa niin suureksi kuin oli oletettu.. Lopullinen kuoppa oli lounas-koillissuunnassa n. 8 m:n pituinen, mutta leveydeltään vain n. 6,5 m (ks. kartta s. 4). Se kaivettiin kahden metrin syvyiseksi. Maanrakennus Mykrä Oy Ulvilasta huolehti kaivuutyöstä ja kuljetuksista. Kaivinkoneen erittäin taitava kuljettaja oli Juha Mykrä.

Vanhan voimajohto-
pylvään kuopat
-

Uutta pylvästä varten
v. 2006 kaivettu
kuoppa

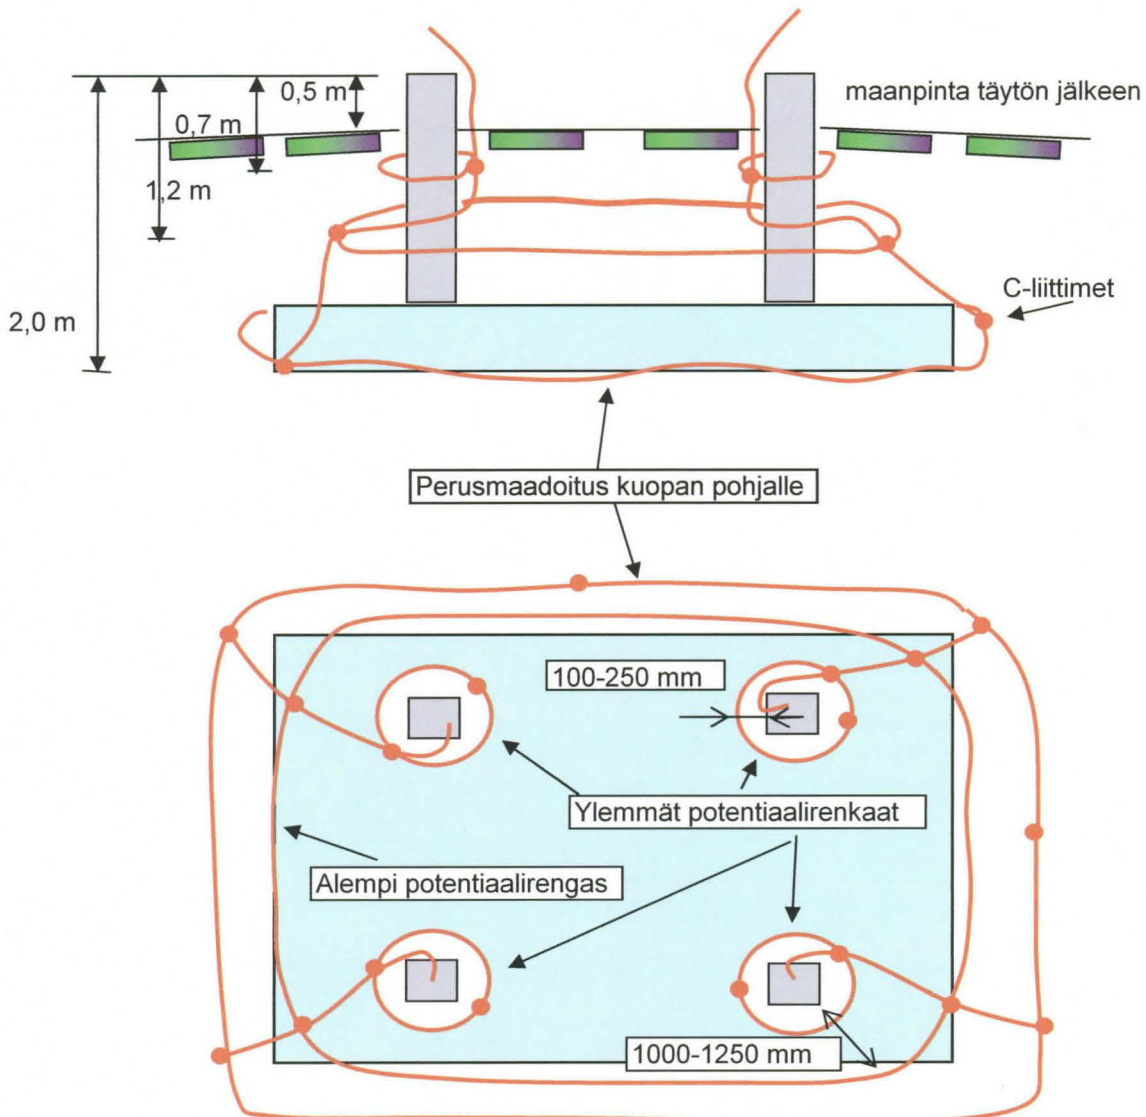
Pylv. 132

Pylväs sijaitsee Luistarin kalmistoalueella, jossa käy ja oleskelee ihmisiä toistuvasti. Potentiaalintasausrenkaat tehdään askel- ja kosketusjännitteen pienentämiseksi vikatilanteessa.

Maadoitusjohdin Cu 25 n. 80 m
C-liittimiä 21 kpl

Pylväeseen nousevat kuparit on sijoitettu pilarin sisäpinnoille

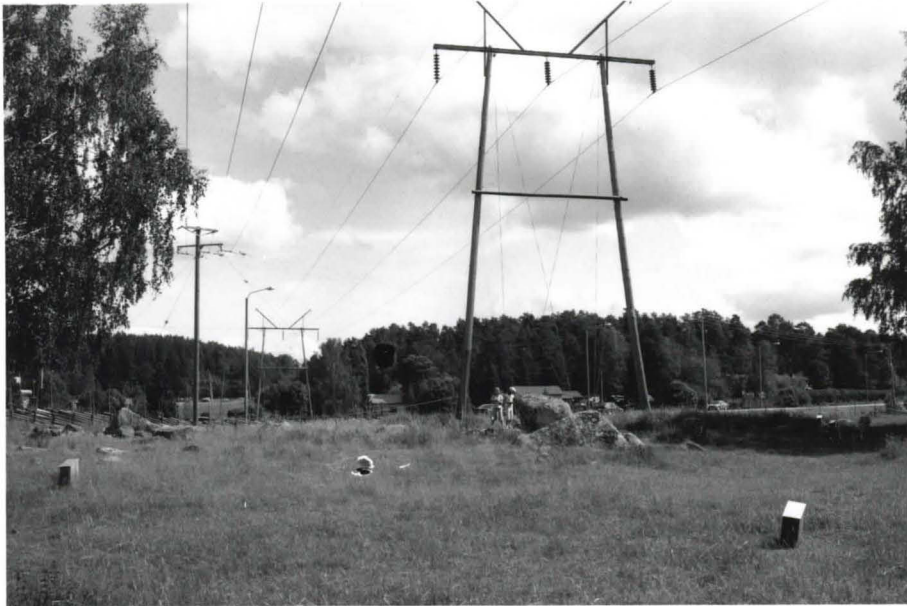
Kuva 1. Filmi 140736.

Jo vuonna 1969, kun Luistarin kalmisto löytyi, keskusteltiin niistä ongelmista, joita A. Ahlström Osakeyhtiön tällöin omistamien voimajohtolinjojen kulkeminen kalmistoalueen ylitse tuotti. Myöhempien kaivausten aikana varsinkin pylvään 132 (kuva 1) sijaitseminen kalmistoalueen eteläosassa aiheutti hankaluuksia. Esimerkiksi valokuvaustornia ei voitu joka paikassa käyttää täydessä korkeudessaan. Vähitellen selvisi sekin, että kalmisto jatkui välittömästi pylvästä ympäröivälle alueelle. Niinpä kun 1980-luvun lopulla ilmoitettiin, että voimajohtopylvään haruslaatat pitäisi uusida, vuosien 1988-1990 kaivaukset suunnattiin alkuperäisestä suunnitelmasta poiketen pylvään 132 ympäristöön. Mahdollisesti juuri se seikka, että tältä alueelta löydettiin useita tärkeitä hautoja, aiheutti sen, että laattoja ei tällöin kaivettu maasta, vaan tyydyttiin vajereiden uusimiseen.

Voimajohdon harustettu puupylväs 132 kuvattuna luoteesta Luistarin alueen keskustasta käsin. Pylvään edessä näkyy entistetty röykkiö 755.

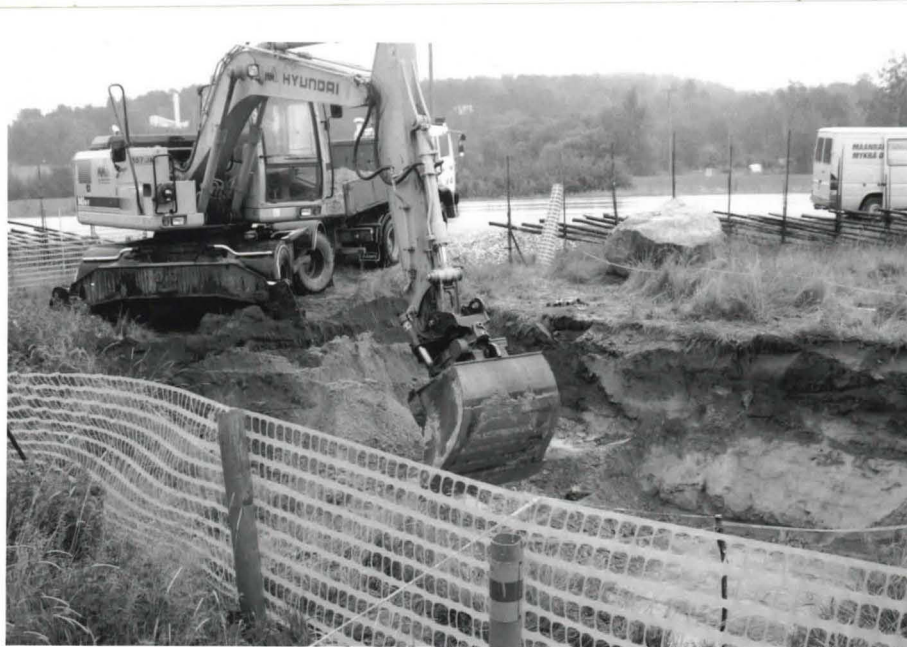
Kuva 2. Filmi 140737.

Kaivaminen tapahtui siten, että kääntyvällä kaivurinkauhalla viillettiin tasossa ohuita kerroksia koko alueelta (kuva 2) ja maa lastattiin suoraan kuorma-autoon, joka kuljetti sen parkkialueelle. Täällä pintamaa ja alemmaa tuleva puhdas hiesu läjättiin eri kasoihin. Kuopan seinämät pyrittiin pitämään mahdollisimman tasaisina.

Uuden voimajohtopylvään kuoppa kaivettiin siten, että kääntyvällä kauhalla viillettiin ohuita kerroksia koko alueelta. Jos maassa olisi ollut jotakin poikkeuksellista, se olisi huomattu heti. Kuvan etualalla näkyy betonipylväiden varaan viritettyä muovivaitaa. Kuva on otettu lännestä röykkiön 850 päältä.

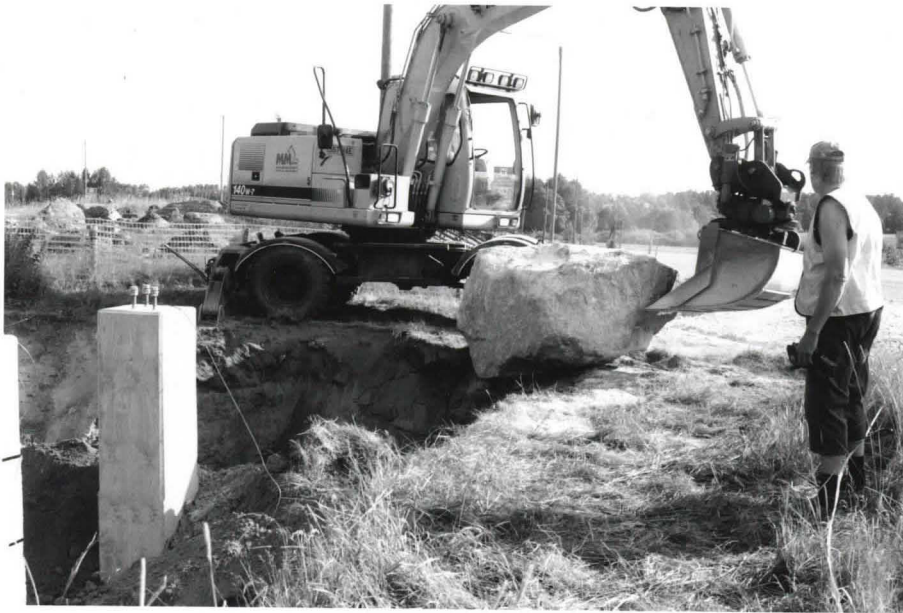
Kuva 3. Filmi 140738.

Pintakerroksen alla maa oli hienoa hiesua, jossa oli hyvin vähän kiviä. Aivan pohjalta alueen länsikulmalta tuli kuitenkin vastaan yli kaksimetrinen kivi. Sen poistaminen tuotti jonkin verran vaikeuksia, mutta lopulta sekin saatiin vyörytettyä kuopan laidalle, minkä jälkeen pohja tasattiin. Kuopan keskelle valettiin 440x320 cm:n laajuinen betonilaatta. Tästä kohoaa neljä kahden metrin korkuista ja 50x50 cm laajaa betonipylvästä, joihin teräksinen voimajohtopylväs kiinnitetään. Rakenteiden ja maadoituksen yksityiskohdat käyvät ilmi johtomestari Näpärän antamista oheen liitetyistä piirustuksista (sivut 5-6).

Kaksimetrinen kivi haudataan kuopan koillispäähän. Vasemmassa alakulmassa näkyy pari uusista betonipilareista. Kuvattu etelälounaasta.

Täyttövaiheessa kuoppaa laajennettiin hieman koillispäästä, jotta iso kivi saatiin haudattua rakennelmia vahingoittamatta (kuva 3). Ylimääräistä maata jäi lopulta vain yksi autokuormallinen, joka vietiin Euran kunnan edustajan rakennusmestari Ruposen osoittamaan paikkaan. Sekä kuopan pinta että parkkialueen osa, jota oli käytetty läjitykseen, pyrittiin siistimään mahdollisuuksien mukaan.

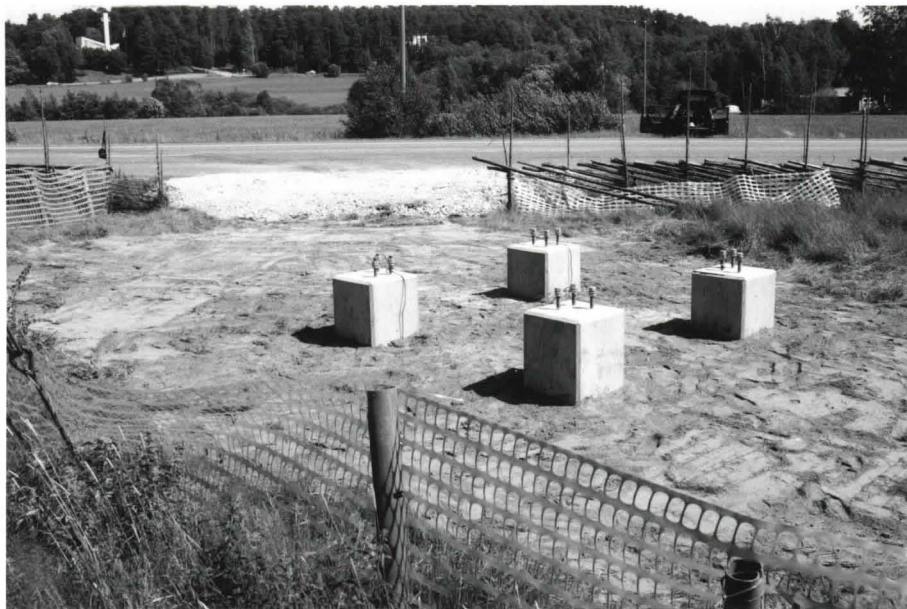
Kuva 4. Filmi 140739.

Kuopan täyttö tapahtui maadoitustyötä myötäillen kolmessa eri vaiheessa. Kun alin kuparilankarengas oli sijoitettu pohjalle, kuoppaa täytettiin tasoon, joka oli n. 120 cm pylväiden huipusta. Tähän tuli toinen kuparilankarengas, joka kiertää pylväitä. Tämän päälle kasattiin n. 50 cm paksu kerros, minkä jälkeen kukin pylväs sai oman renkaansa. Näiden päällä on vielä n. 20 cm paksu kerros maata niin että betonipylväät ovat näkyvissä maan päällä noin puolen metrin pituudelta (ks. kuva 4).

Uuden voimajohtopylvään betonijalustat paikoillaan ja alue siistittynä töiden jälkeen. Etualalla muoviaitaa, joka piti lampaat loitolla, taustalla sepellsilta, joka muodosti suoran tien työskentelyalueelle. Kuvattu lännestä røykkiön 850 päältä.
