HAUSJÄRVI VANTAA HOKANMÄKI

Röykkiöalueen tarkastus 18.8.2006

FM Juha Ruohonen
Riihimäen kaupunginmuseo

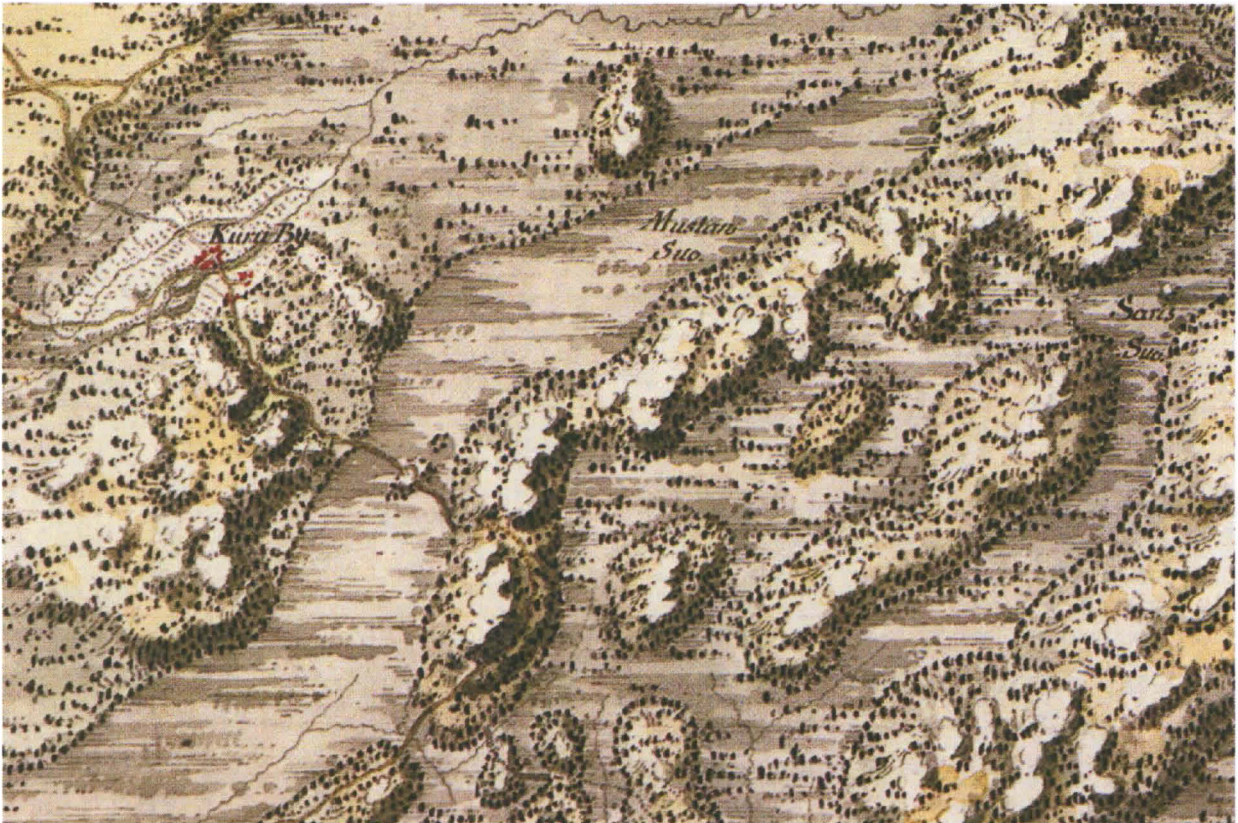
Kartta 1. Ote ns. Kuninkaan kartastosta (Alanen & Kepsu 1989:140). Mustasuo kuvan keskellä, tie Kurun kylästä etelään noudattaa nykyistä linjaa.

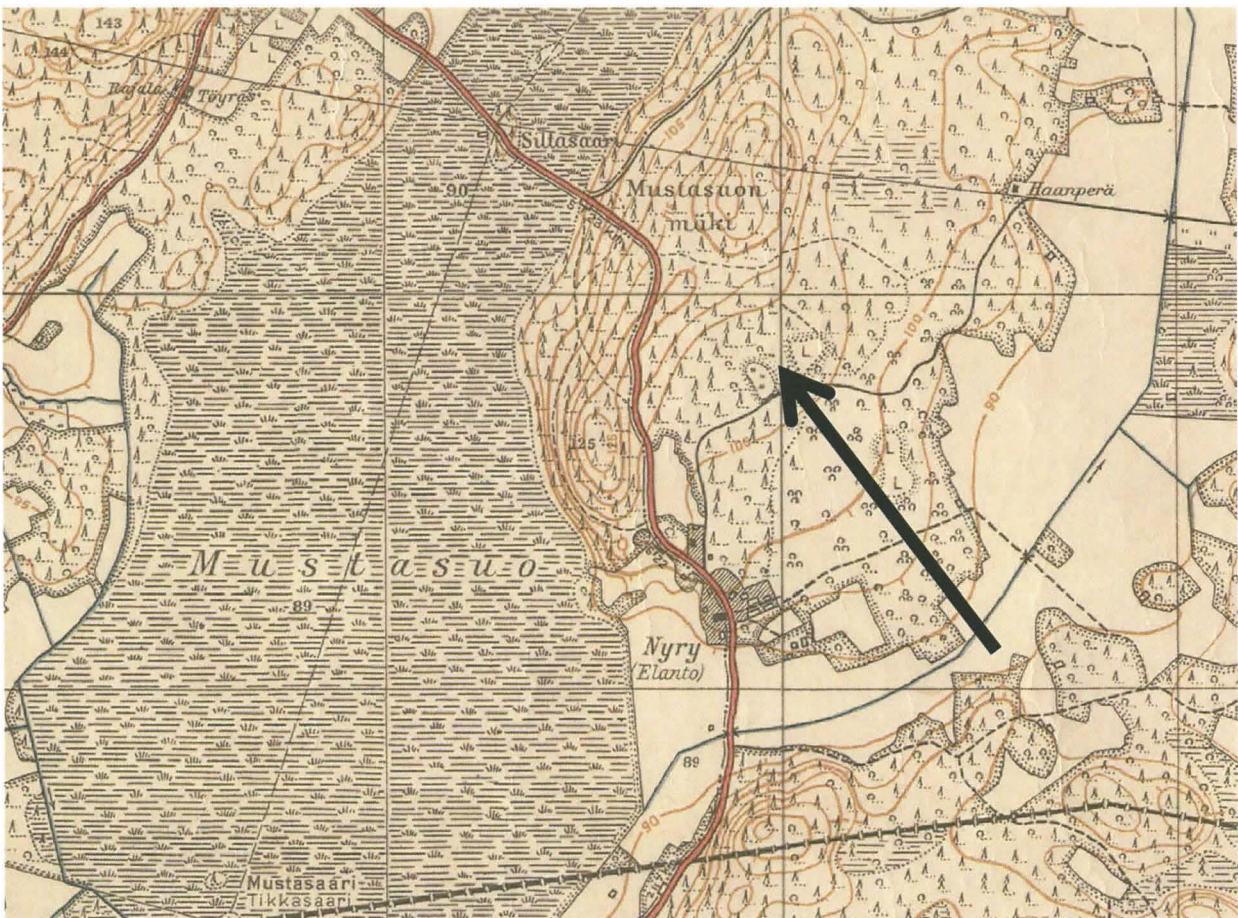
Kartta 2. Ote maanmittauslaitoksen topografisesta kartasta 6730/40 24° 550/560 HIKIÄ (mitattu 1937, painettu 1940).

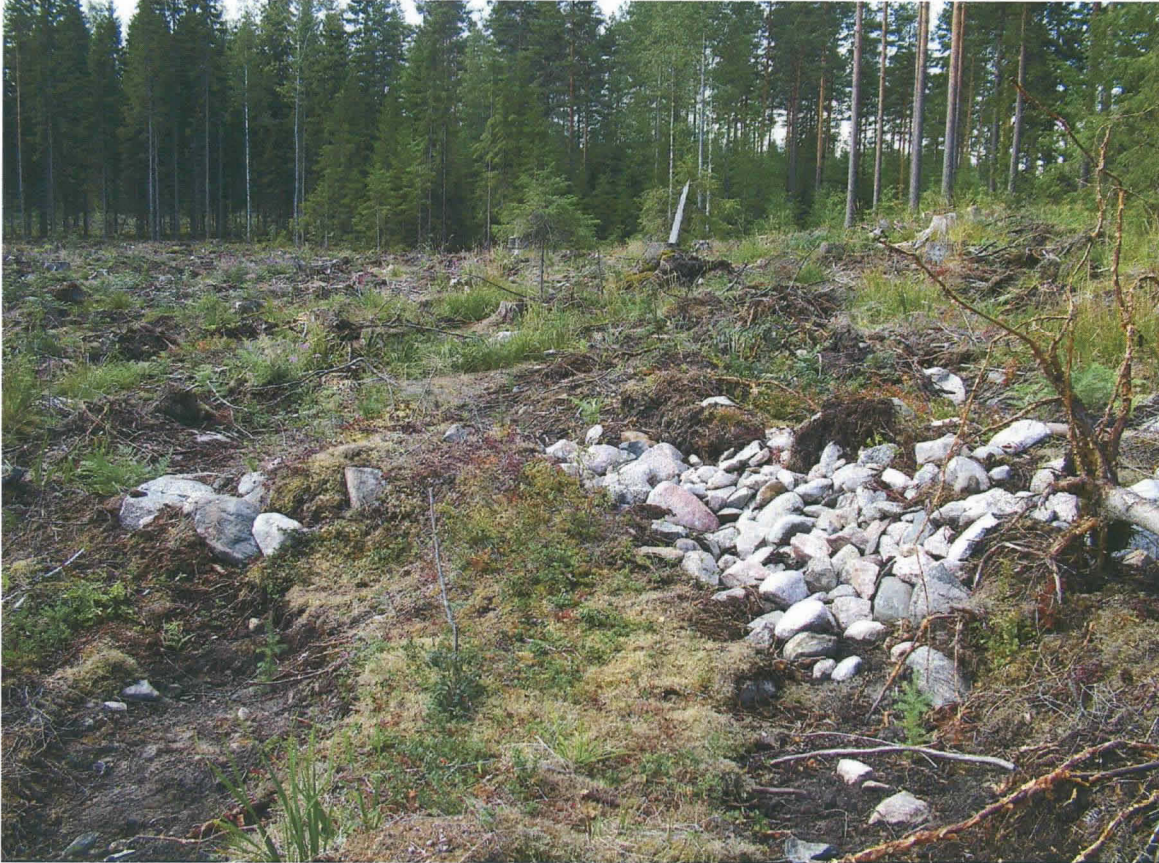
Hakkuuaukealla löytyi tarkastuksen yhteydessä toistakymmentä erikokoista kivirauniota tai -kasaa. Suurin osa näistä havaittiin maaston rikkonaisista kohdista: erityisesti ajourien kohdilta turve- ja humuskerrokset olivat tuhoutuneet kasojen päältä. Kasat sijaitsivat toisiinsa nähden vaihtelevasti useiden metrien tai useiden kymmenien etäisyydellä toisistaan ilman havaittavaa järjestystä.

Kuva 1. Metsäkoneen jäljiltä tuhoutunutta kivirauniota hakkuuaukealla.

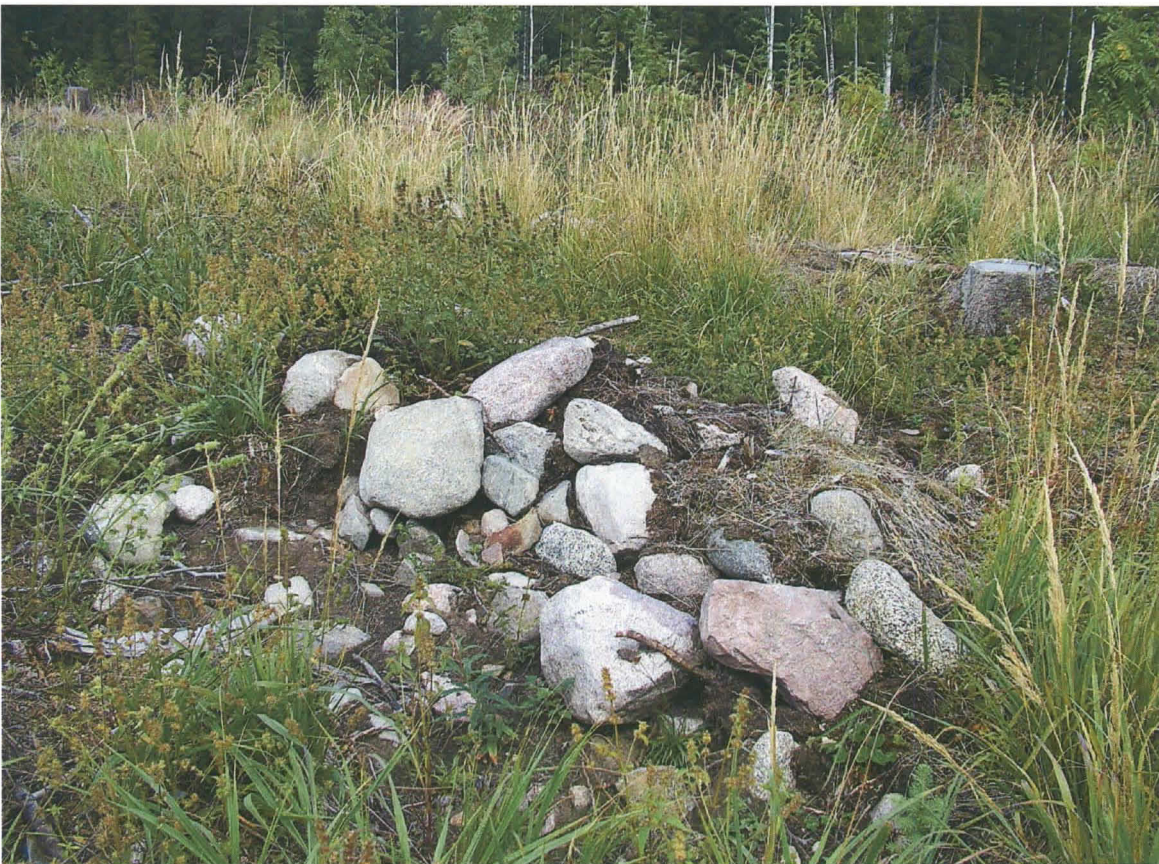
Kuva 2. Vaatimaton, osin tuhoutunut kivikasa aukean laidalla.

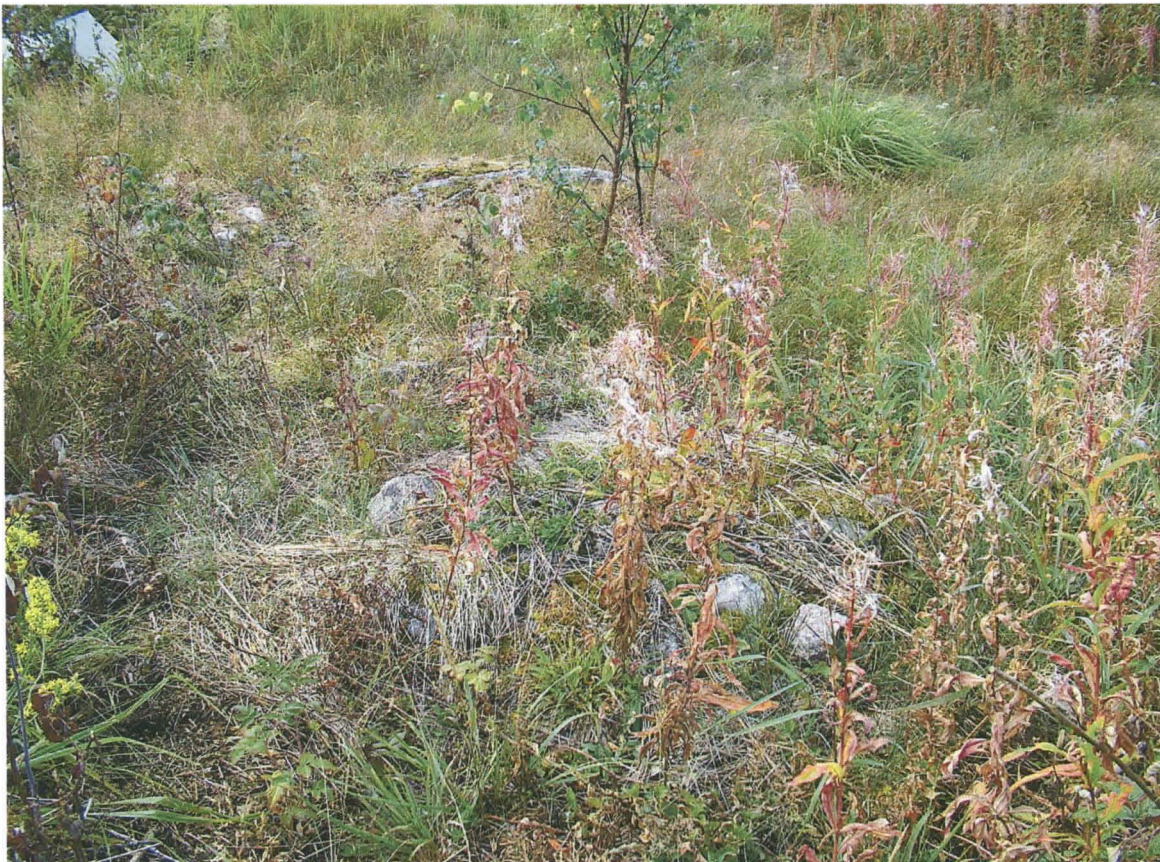
Kuva 4. Osa raunioista on alueella jäänyt koskemattomiksi. Kuvassa vaatimaton kasvillisuuden peittämä kiviraunio.
