ARKEOLOGISEN KOHTEEN TARKASTUS

Kunta: Kemiönsaari (ent. Västanfjärd) Inventointinumero: Mj.rek.nro 1000015326
 Alue: _____ Luokka: II
 Nimi: Misskärr Ajoitus: Kivikausi
 Kohteen laji: Asuinpaikka Lukumäärä: _____
 Kohteesta muita kortteja _____ kpl (ks. täyttöohjeet)
 Tarkastaja: Heljä Brusila Tarkastusaika: 24.9.2009

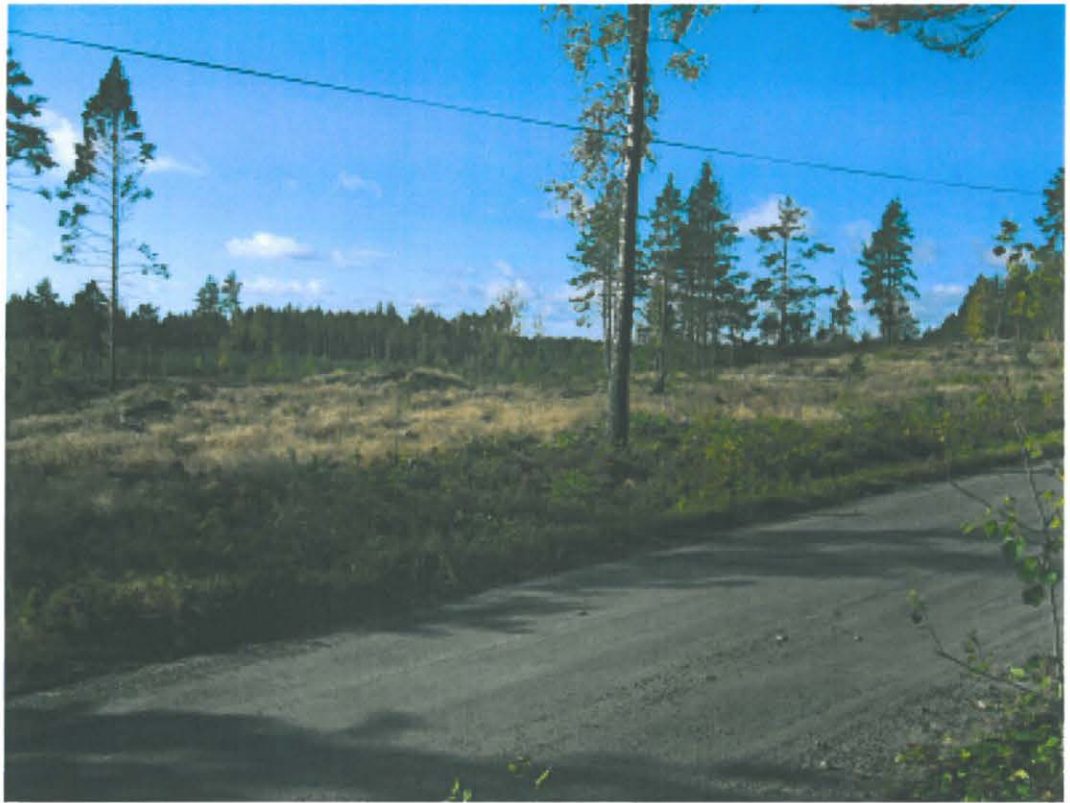
1. Kemiönsaari, Västanfjärd, Misskärr. Kivikauden asuinpaikka-alue maantien eteläpuolella rinneterassilla. Kuvattu idästä. Valok. Heljä Brusila 2009. DT2009:32:7: kuva 007

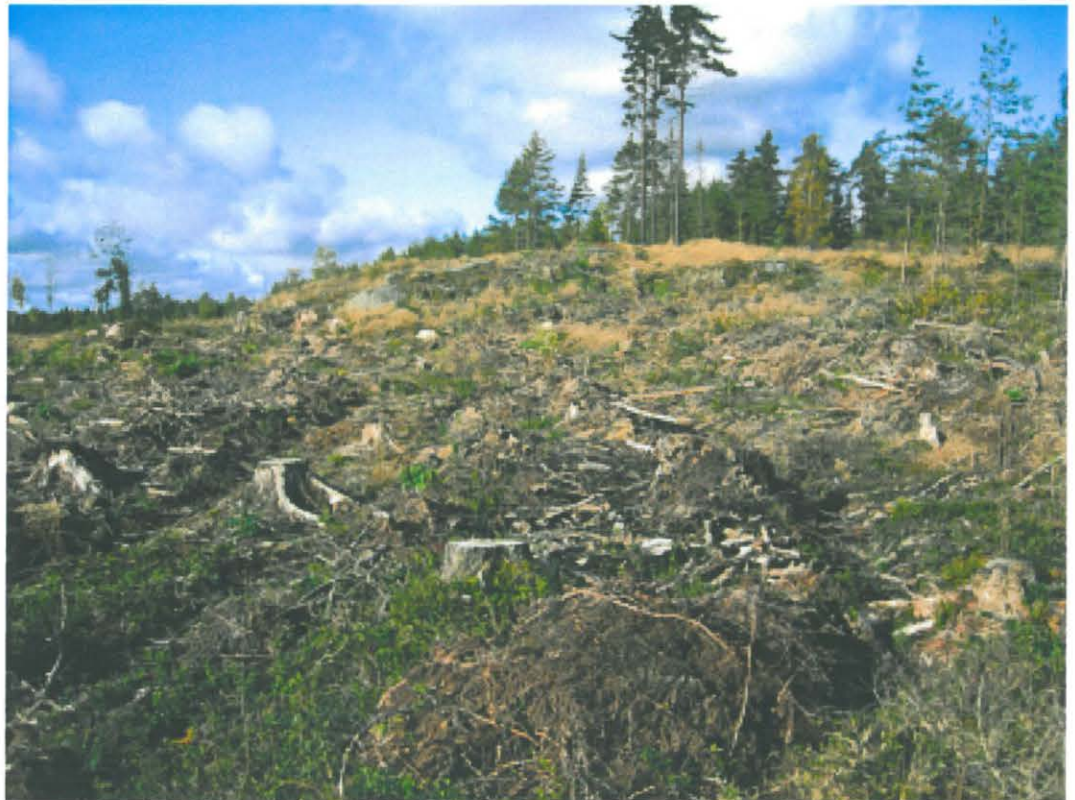
2. Kemiönsaari, Västanfjärd, Misskärr. Kivikauden asuinpaikka-alueutta kuvattuna kaakosta. Valok. Heljä Brusila 2009. DT2009:32:7: kuva 004

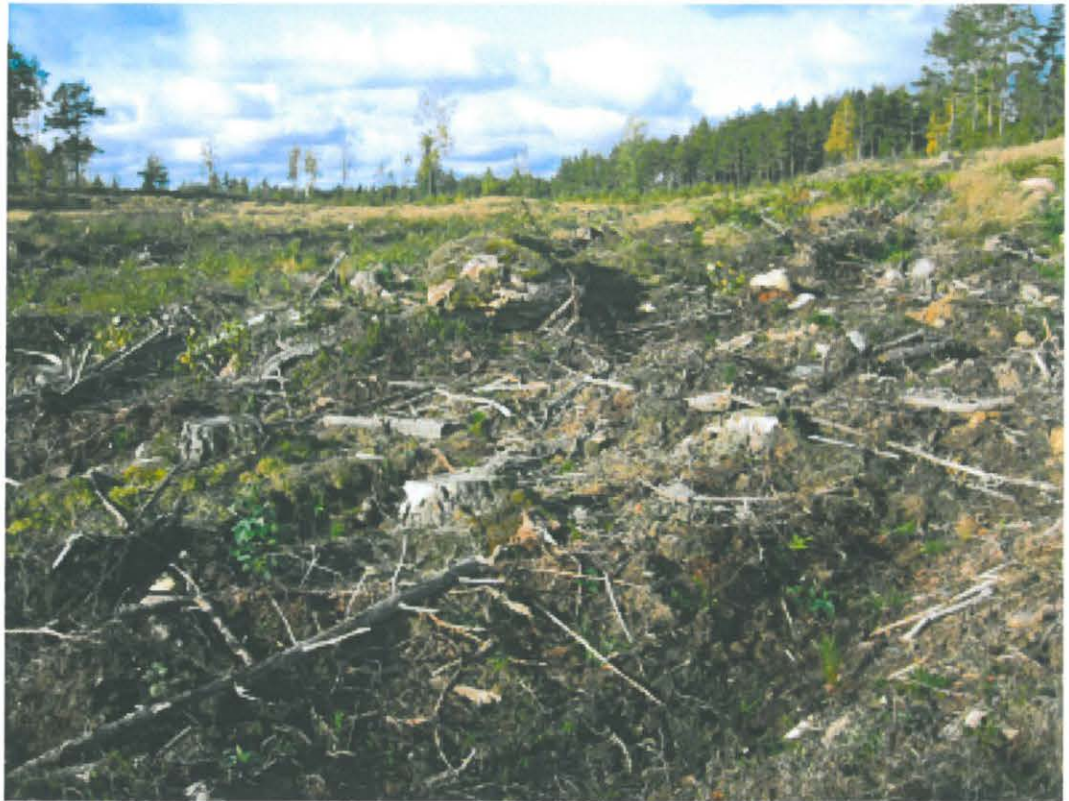
3. Kemiönsaari, Västanfjärd, Misskärr. Kivikauden asuinpaikka-alueetta kuvattuna idästä. Keskeällä kivi, josta louhittu kvartsia. Valok. Heljä Brusila 2009. DT2009:32:7: kuva 002

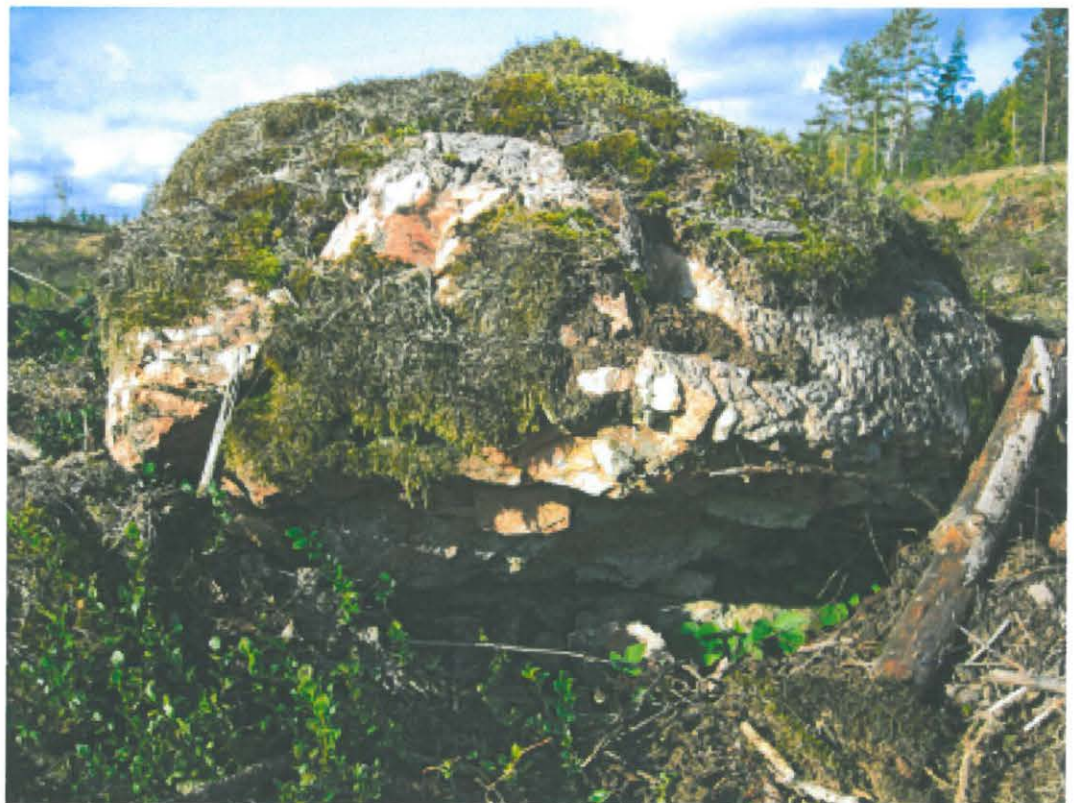
4. Kemiönsaari, Västanfjärd, Misskärr. Kivikauden asuinpaikka-alueen kaakkoisreunalla oleva kivi, josta on louhittu kvartsia. Valok. Heljä Brusila 2009. DT2009:32:7: kuva 001
