ARKEOLOGISEN KOHTEEN TARKASTUS

Kunta: Rautalampi ~~Vaajasalmi~~ Inventointinumero: 3.418.
 Alue: _____ Luokka: _____
 Nimi: Hämeenniemi Ajoitus: kivikausi
 Kohteen laji: kivik. asuinpaikka Lukumäärä: _____
 Kohteesta muita kortteja kpl (ks. täyttöohjeet)
 Tarkastaja: Jouko Aroaho Tarkastusaika: 8. / 8 19 95
Simo Vanhatalo ja Päivi Maaranen

HÄMEENNIEMI

3.418.

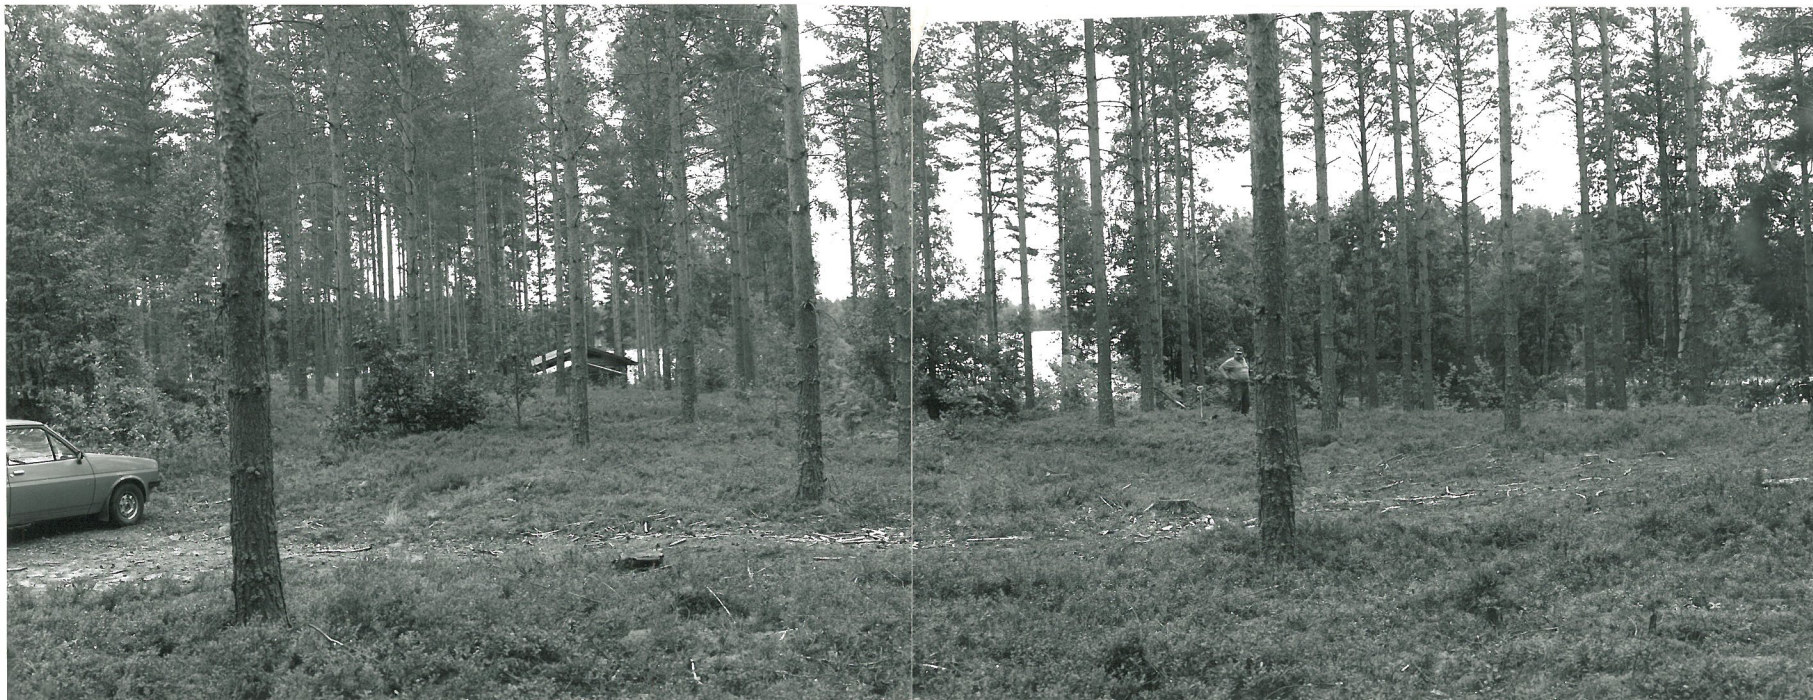
F.a. 3845

KUVA 1: LÖYTÖALUETTA KUVATTUNA LÄNSILUOTEESTA NÄHTYNÄ. OIKEALLA SALMEN TAKANA NÄKYVÄ SAUNASAARI. KUVASSA S. VANHATALON KOHDALTA KOE KUOPANTEESTA LÖYTYI RUNSAASTI ISKOKSIA. LÖYTÖALUE JATKUNEE TÖRMÄN PÄÄLLÄ RANNAN SUUNTAISESTI KESÄMÖKIN TASALLE SAAKKA. VALOK. J. ARDALHO, 8.8.1995, 6x4,5.
