TYÖKOhteita

KYMINLINNA JA RUOTSINSALMEN MERILINNOITUS

KYMINLINNA

KORJAUSTYÖT

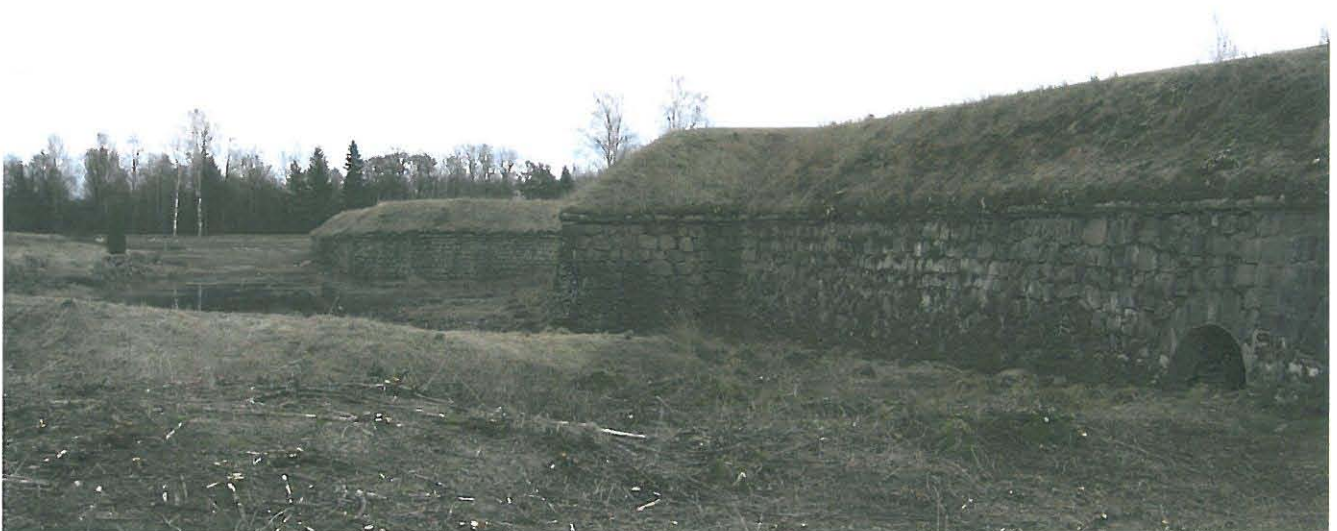
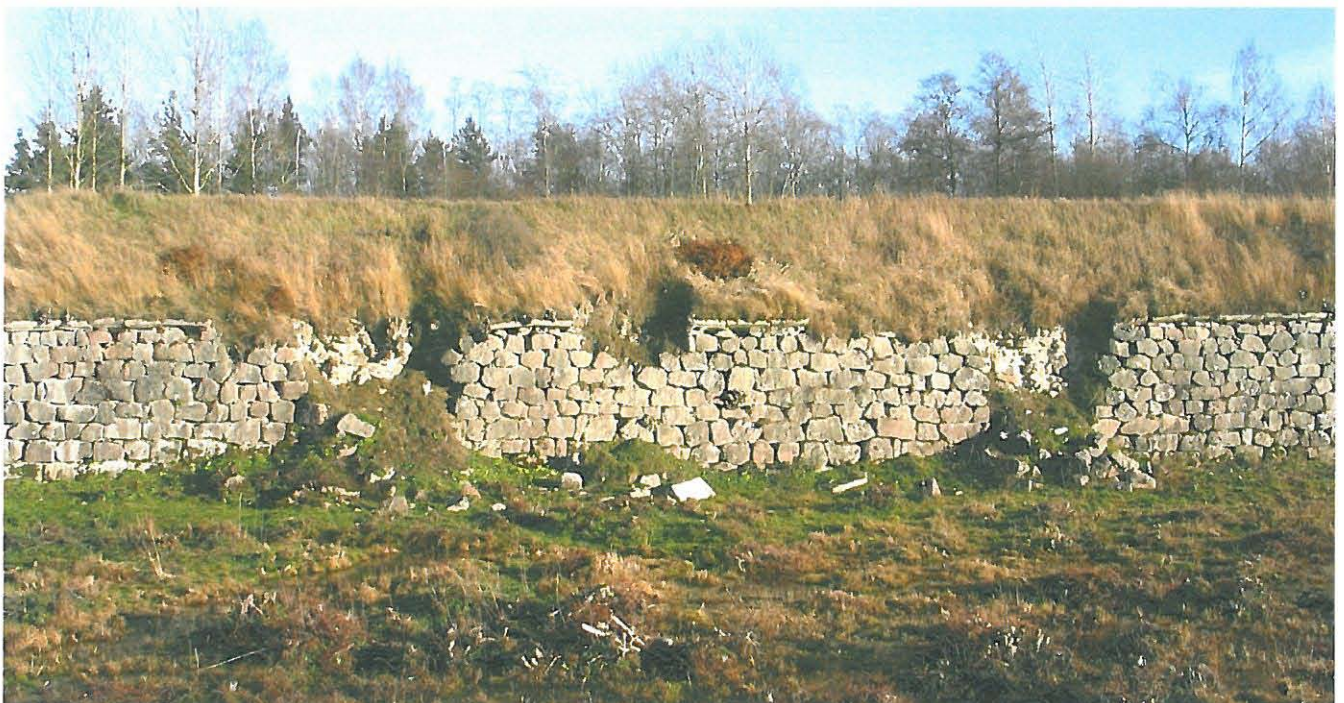
Päämuuri

- muuri sijaitsee Senaatti-kiinteistöjen omistamalla maalla
- 3 - 4 metriä korkeaa päämuuria on korjaamatta noin 1000 metrin matka, muuri on suurimmaksi osaksi vielä pystyssä, pullistumia ja sortumia on kuitenkin useissa kohdissa
- pystyssä olevan muurin puhdistus ja syvätäyttö
- pullistuneiden kohtien purku ja uudelleen ladonta
- sortuneiden kohtien uudelleen ladonta
- muurin päällä olevan vallin reunan auki otto ja vesieristeiden asennus
- vallin palautus ja muotoilu
- talvella syvätäyttöä ja muurinkorjausta mahdollista suorittaa teltassa
 - o noin 56 miestyövuotta (7 miehelle töitä noin 8 vuodeksi)

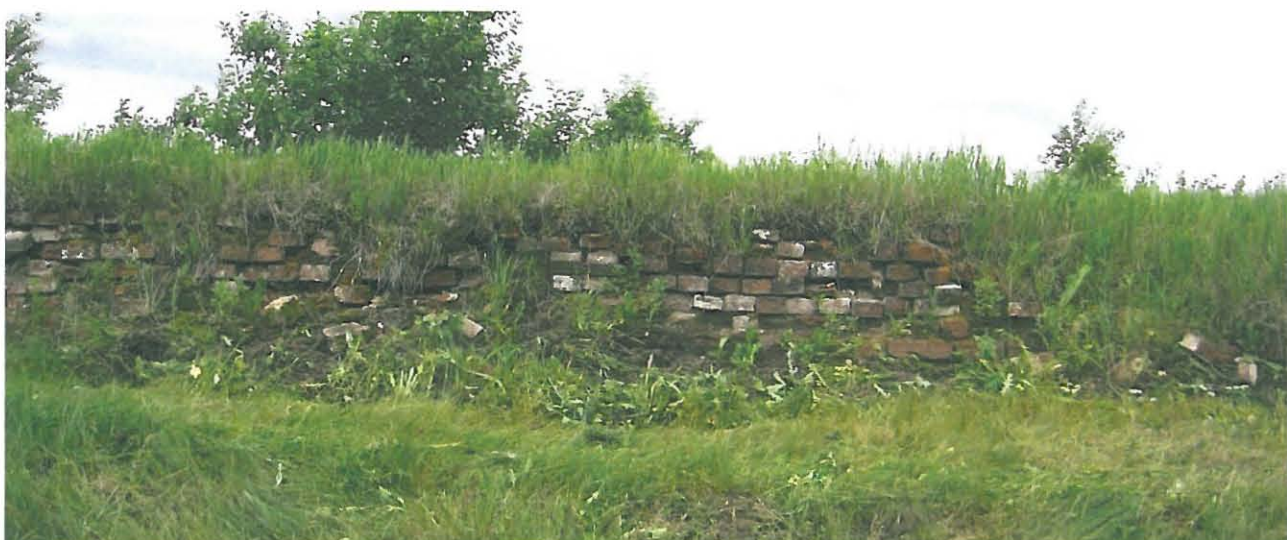
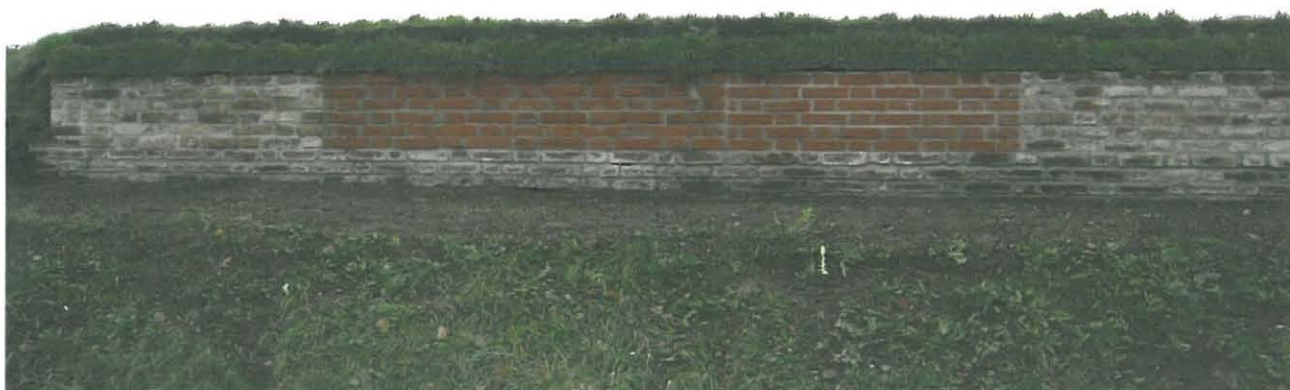
Päämuurin päällä oleva rintamuuri

- muuri Senaatti-kiinteistöjen omistamalla maalla
- noin 1 metrin korkea tiili/kivimuuri on korjaamatta kokonaan eli noin 2500 metrin matka, muuri on lähes kokonaan maan peitossa ja todennäköisesti rikkoutunut
- muurin esille otto ja uudelleen rakentaminen
- vesieristeiden asennus
- vallin palautus ja muotoilu
- talvella muurinkorjausta mahdollista suorittaa teltassa
 - o noin 35 miestyövuotta (7 miehelle töitä noin 5 vuodeksi)

Rintamuuria bastioni 2:ssa, yllä.

Bastioni 2:ssa sijaitsevalla rintamuurilla on tehty muurauskokeilu käyttäen erilaisia tiiliä ja laasteja, alla.

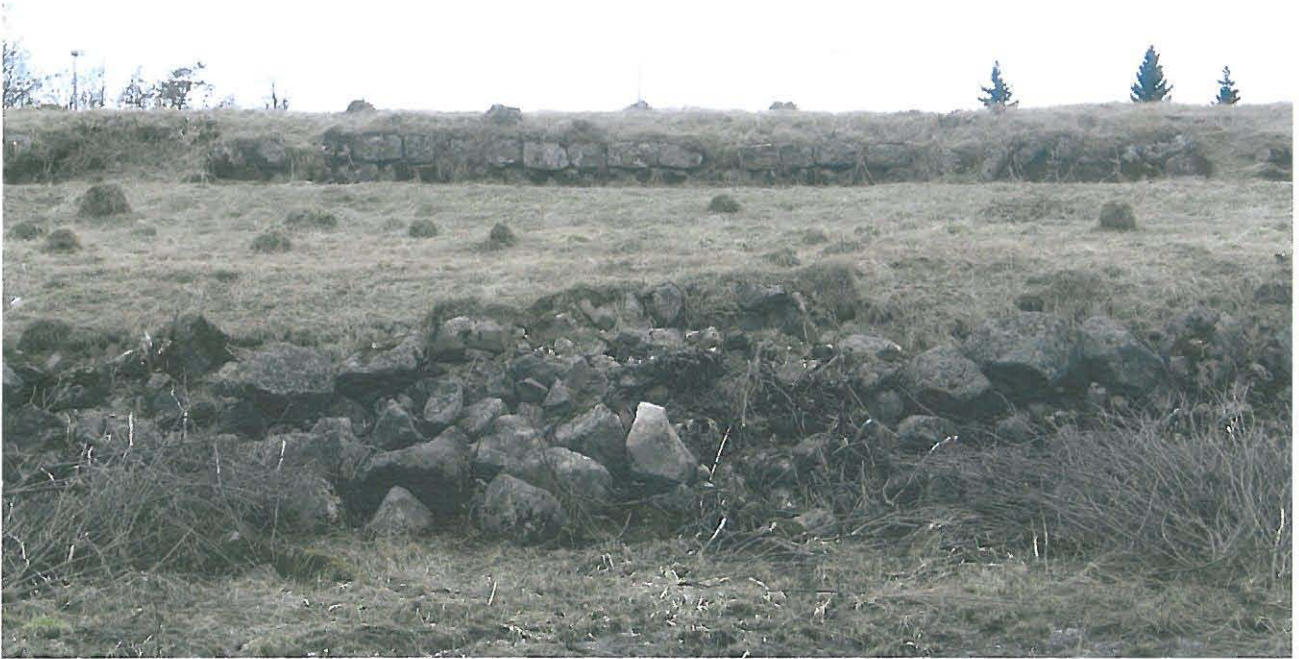
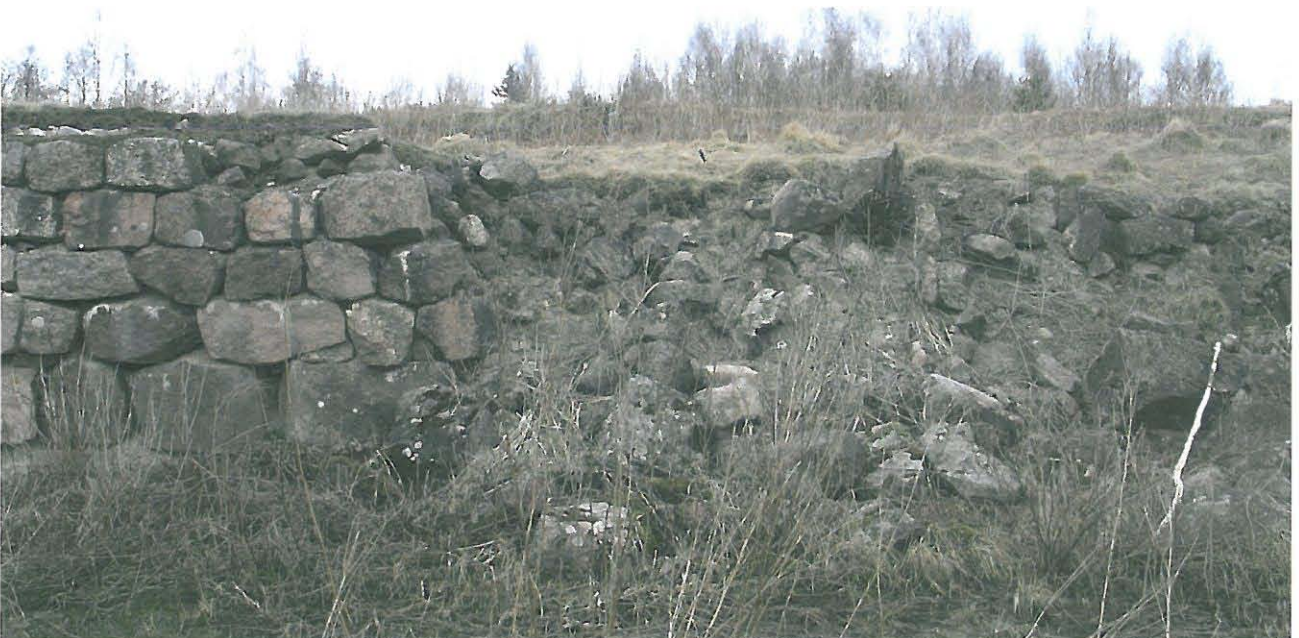
Vastamuri ja vastamuurin päällä oleva rintamuri

- muuri Senaatti-kiinteistöjen omistamalla maalla
- noin 1.5 metriä korkeaa vastamuuria korjaamatta noin 1100 metrin matka ja vastamuurin päällä olevaa matalaa rintamuuria noin 2500 metrin matka
- muurit ovat suurimmaksi osaksi sortuneet ja osittain maan peitossa, osa muureista pystyssä
- muurin esille kaivu ja uudelleen ladonta, pystyssä olevilla osilla syvätäyttö
- vesieristeiden asennus
- vallin palautus ja muotoilu
- talvella muurinkorjausta mahdollista suorittaa teltassa
 - o 56 miestyövuotta (7 miehelle töitä noin 8 vuodeksi)

Rikkoutunutta ja pystyssä olevaa vastamuuria bastioni 3 edustalla. Matalaa rintamuuria näkyy ylemmässä kuvassa.

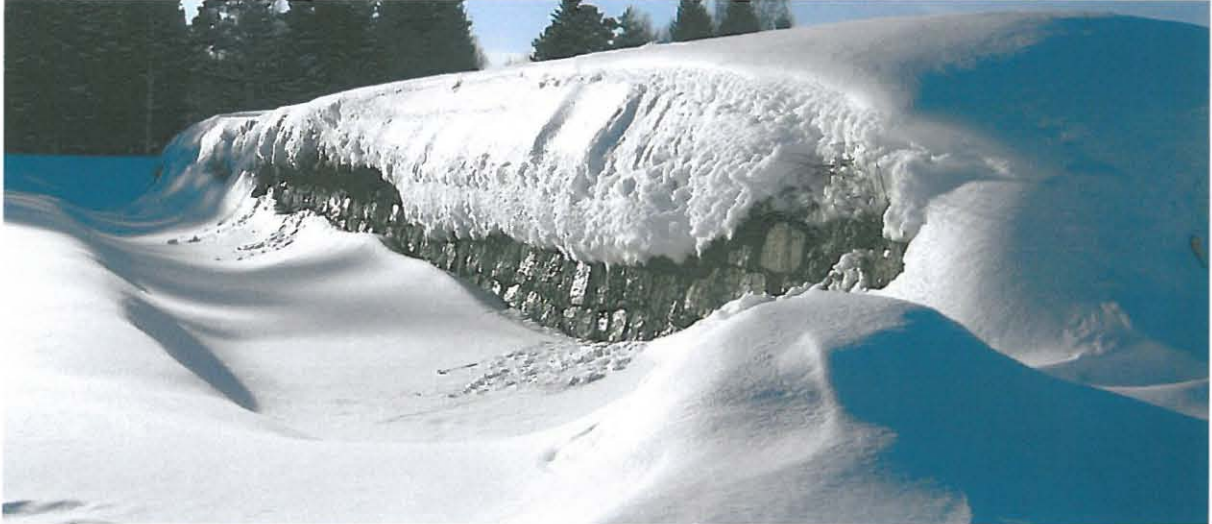
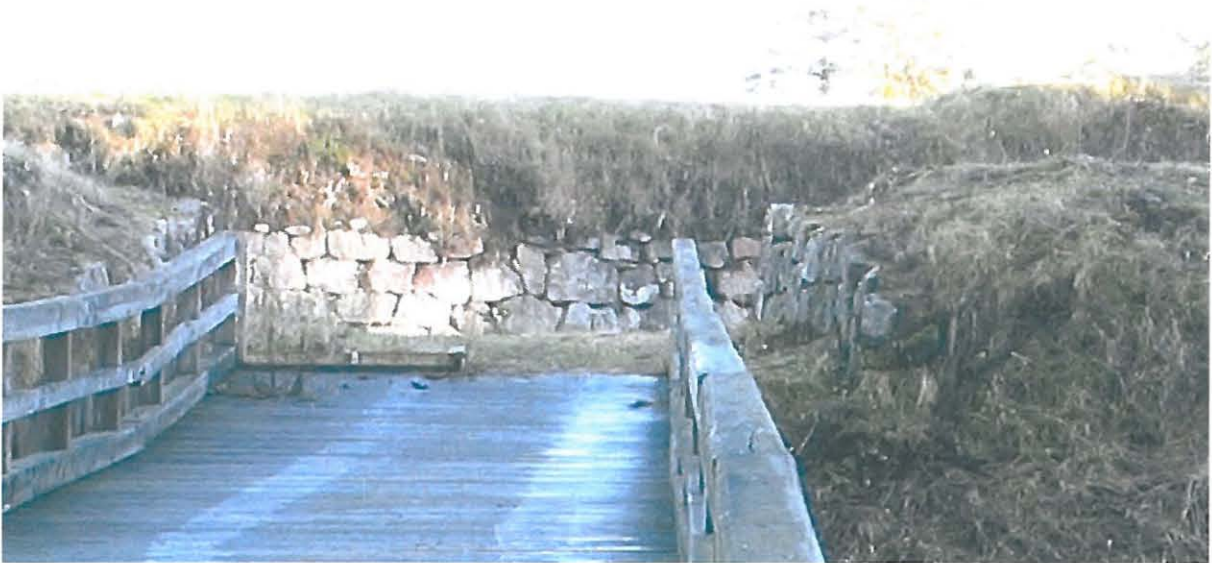
Ulkovarustusten muurit

- muuri Senaatti-kiinteistöjen omistamalla maalla
- 2 - 3 metriä korkeaa muuria korjaamatta noin 500 metrin matka
- muuri on osittain pystyssä ja osittain sortunut
- pystyssä olevilla osilla syvätäyttö, sortuneilla osilla uudelleen ladonta
- vesieristeiden asennus ja vallityö
- talvella muurinkorjausta mahdollista suorittaa teltassa
 - o noin 21 miestyövuotta (7 miehelle töitä noin 3 vuodeksi)

Ulkovarustusten muureja lounaisportin edustalla.

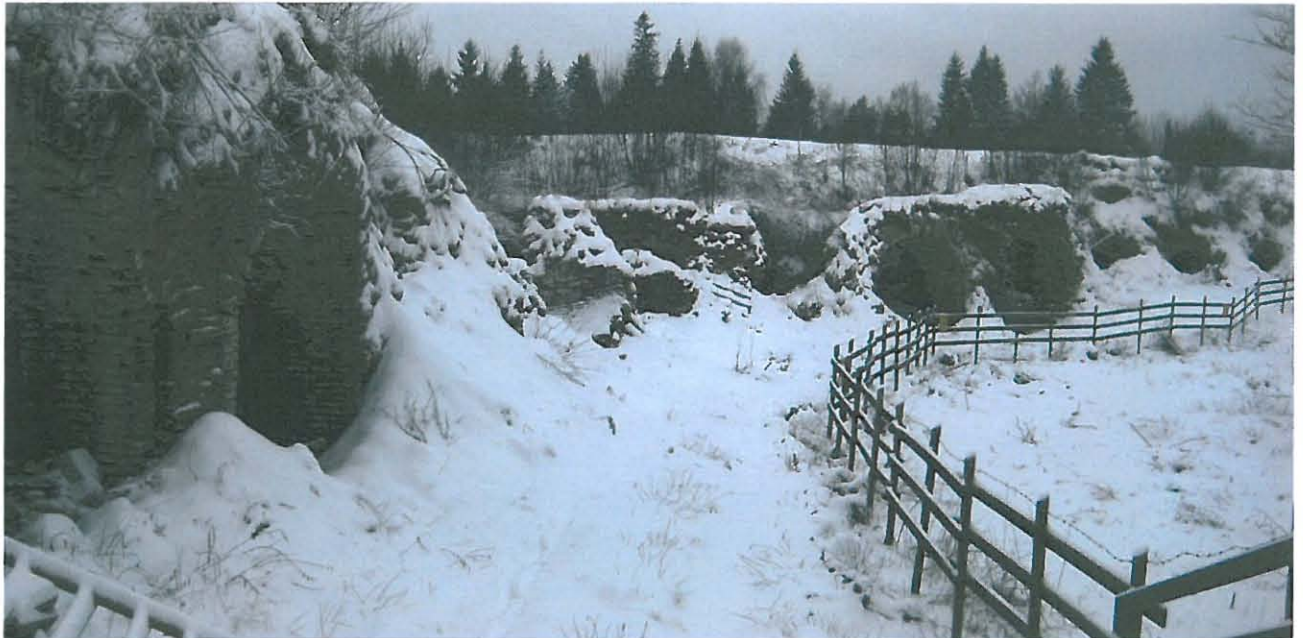
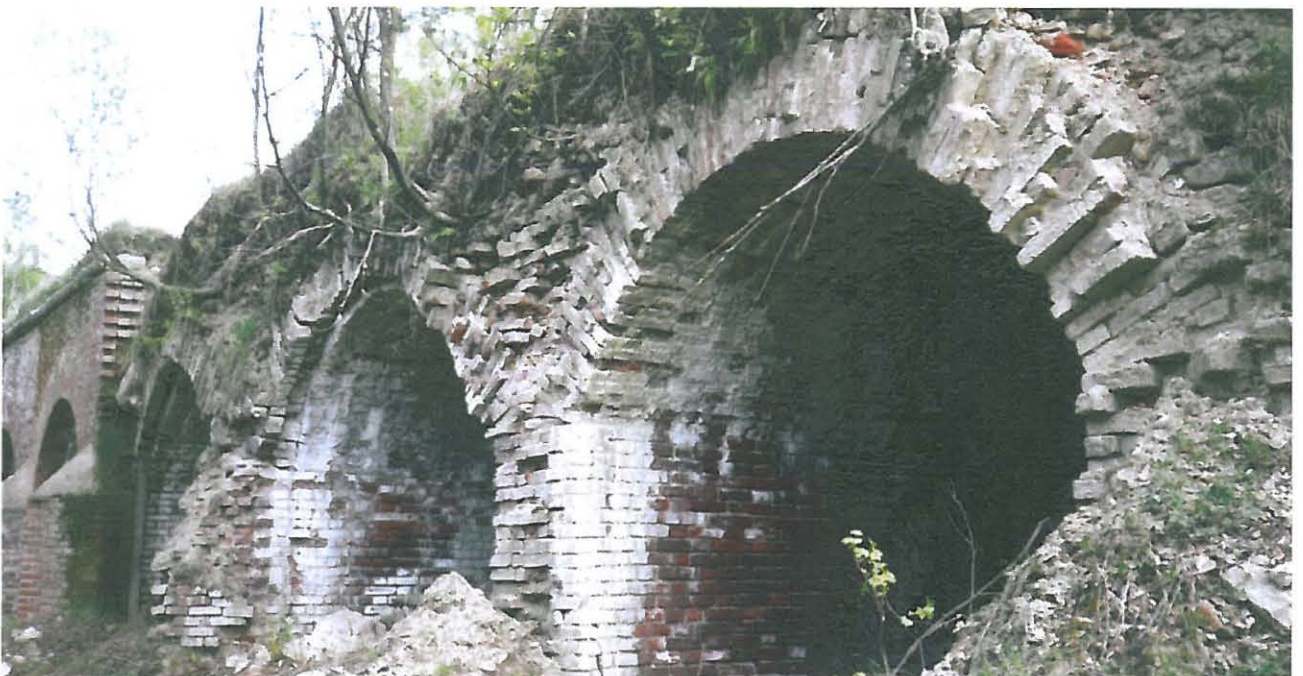
Kasemattialue, korjaamaton

- kasematit, tiiliholvit, sijaitsevat Senaatti-kiinteistöjen omistamalla alueella
- kaikkiaan kasematteja on noin 60 ja korjattuja 20
- kaikkia kasematteja ei nykyajatuksen mukaan ole tarkoitus korjata, korjaus mahdollinen 3 – 5 kasematin kohdalla
- esille kaivu, uudelleen muuraus, vesieristeet ja vallityö
- mahdollisia tuki- tai vesieristystöitä muiden kuin korjattavien osalla
- muuraustöitä mahdollista suorittaa talvella teltassa
 - o noin 28 miestyövuotta (7 miehelle töitä noin 4 vuodeksi)

Rikkoutuneita kasematteja, alakuvassa vasemmalla näkyy korjattua tiiliseinämää.

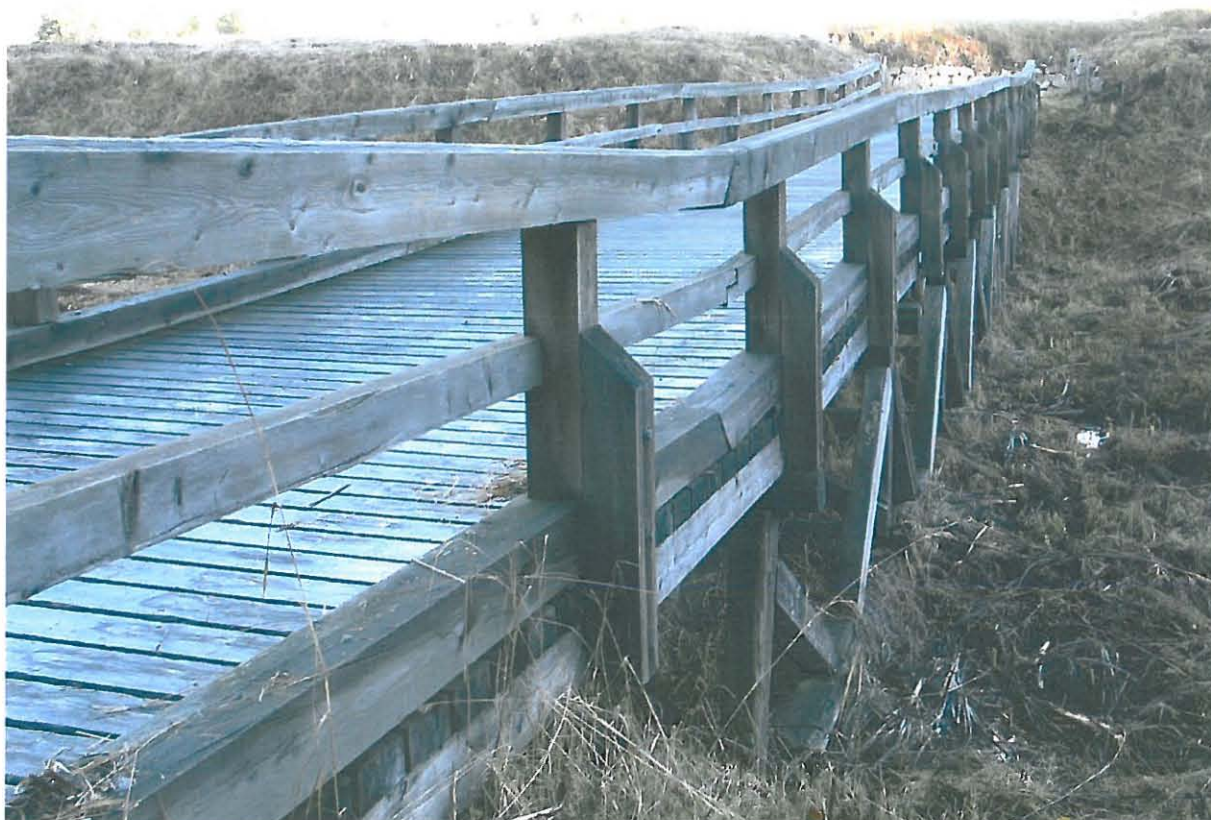
Siltojen kunnostaminen

- Kyminlinnan alueella on 12 puusiltaa, joista kolme sijaitsee linnoituksen sisäpuolella, yksi on linnoituksen sisääntulosilta ja loput ulkoalueella
- silloista yksi sijaitsee Metsähallituksen omistamalla alueella, ja yksitoista Senaatti-kiinteistöjen alueella
- sillat on rakennettu 1980 - 1990 luvuilla, rakennusmateriaaleina on käytetty suola- ja kreosoottikyllästettyä puutavaraa sekä lehtikuusta
- ulkoalueella olevien siltojen kautta kulkee linnoitusta kiertävä ulkoilureitti
- useissa silloissa on korjaustarvetta ja ainakin yksi tulisi uusia kokonaan
 - o noin 7 miestyövuotta (7 miehelle töitä noin 1 vuodeksi)

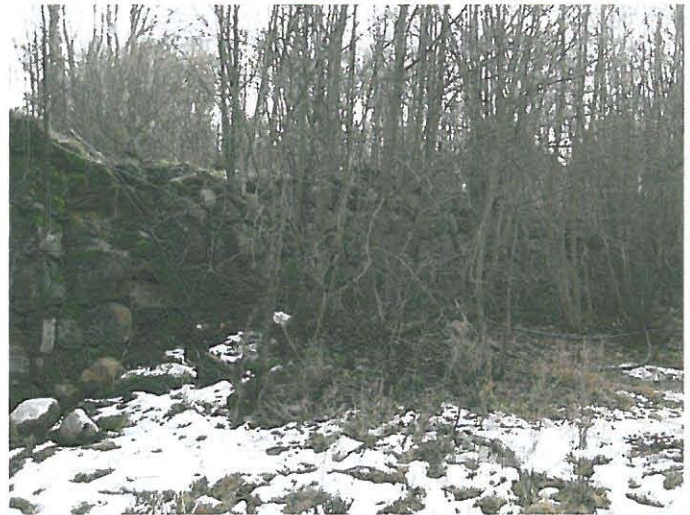
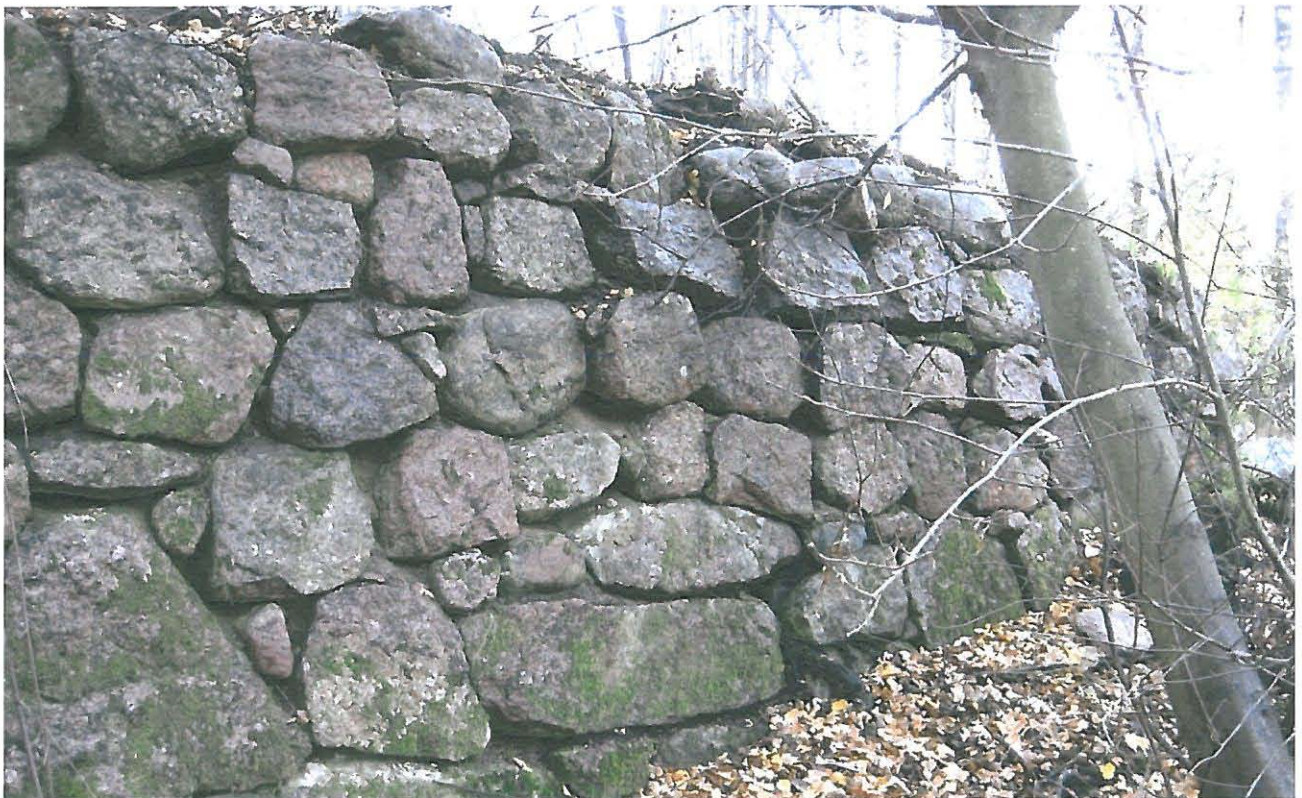
Redutti Tiutinen

- sijaitsee osittain Kotkan kaupungin ja osittain viereisten kiinteistöjen omistamalla maalla
- raivaus
- muurien kunnostaminen: osalla syvätäyttö riittänee, suurimmalla osalla purku ja uudelleen rakentaminen
- vesieristeiden asennus
- vallityöt
- talvella voidaan tehdä raivausta ja muurin kunnostusta teltassa
 - o noin 21 miestyövuotta (7 miehelle töitä noin kolmeksi vuodeksi)

Redutin muureja nykyasussa.

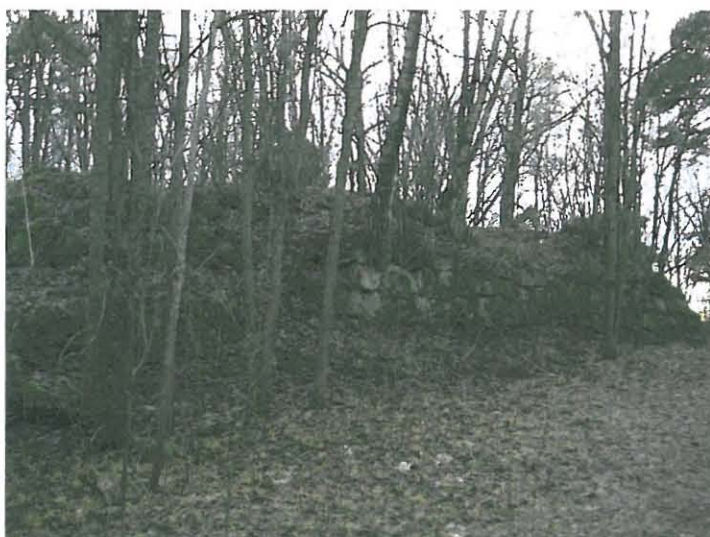
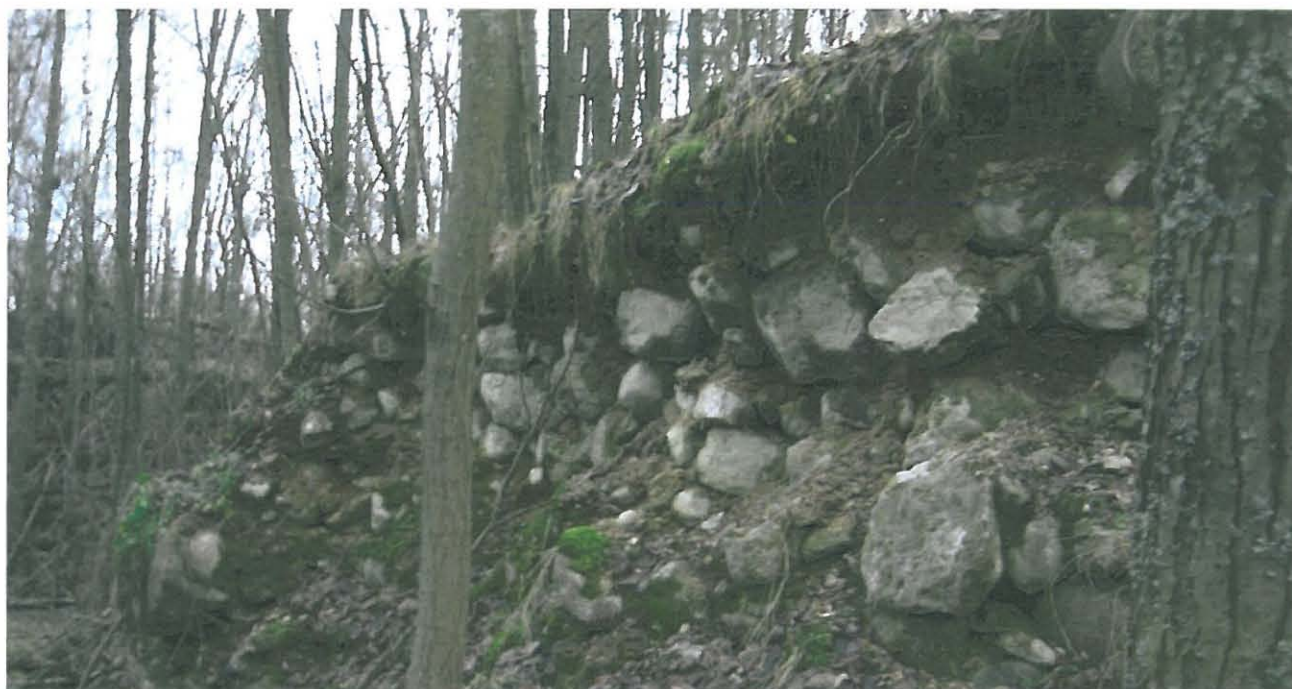
Redutti Pitkäsalmi

- sijaitsee UPM:n omistamalla maalla
- raivaus, ellei UPM ennätä tehdä ennen mahdollisten korjaustöiden aloitusta, UPM:n (Sami Oksa)kanssa keskusteltu raivauksesta, toteutus olosuhteiden salliessa olisi ollut jo syksyllä 2010, katselmuksessa keväällä 2010 UPM:ltä suullisesti ajatus osallistua myös korjauskustannuksiin
- muurien kunnostaminen: esille kaivu, syvätäyttö riittänee osalla, suurimmalla osalla uudelleen rakentaminen
- vesieristeiden asennus
- vallityöt
- talvella voidaan tehdä raivausta ja muurin kunnostusta teltassa
- redutin lähistöllä olevan ruutikellarin kivijalan kunnostaminen
 - o noin 35 miestyövuotta (7 miehelle töitä noin viideksi vuodeksi)

Redutin muureja nykyasussa.

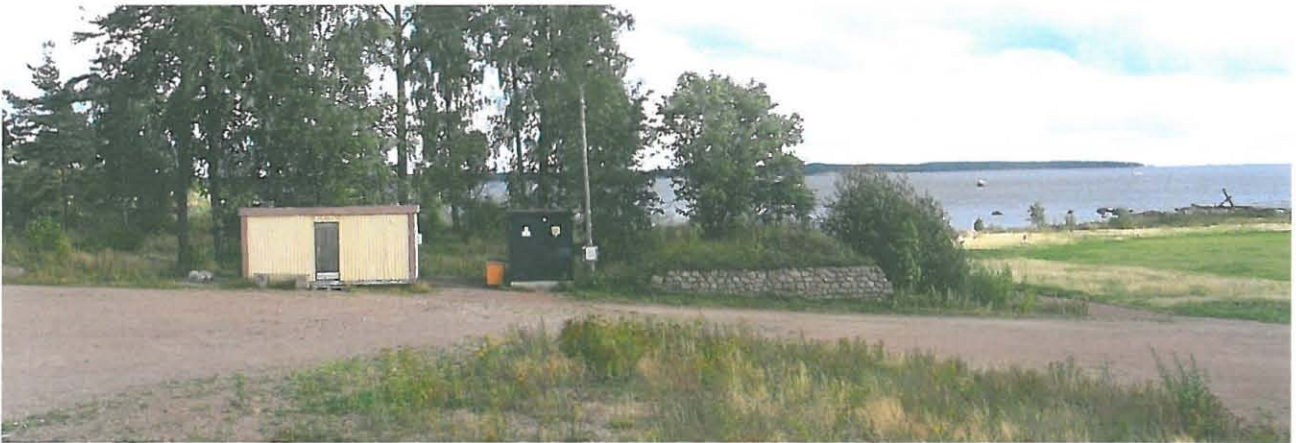
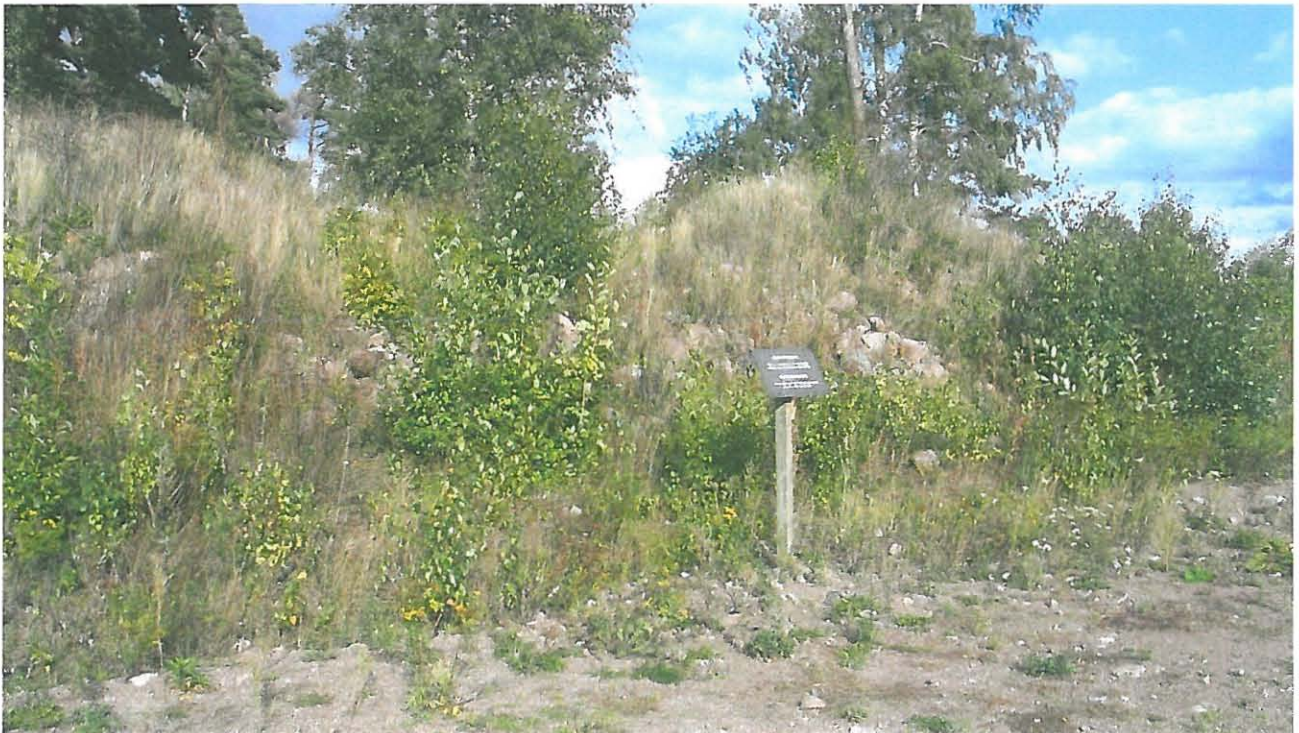
Patteri Katariina

- sijaitsee Kotkan kaupungin omistamalla maalla
- raivaus
- muurien kunnostaminen: esille kaivu ja uudelleen rakentamien
- muurirakenteesta puuttuu noin ¼ osa (purettu öljysatamaan johtaneen tien takia), puretun osan kokonaan uudelleen rakentaminen tai muulla rakenteella havainnollistaminen
- vesieristeiden asennus
- vallityöt
- talvella voidaan tehdä muurin kunnostusta teltassa
 - o noin 21 miestyövuotta (7 miehelle töitä noin kolmeksi vuodeksi)

Patteri sijaitsee ulkoilualueena suositun Meripuiston kupeessa, yläkuvassa näkyvä muuri on katkaistun muurirakenteen uudelleen ladottu päate.

Alkuperäisen muurin pinta on sortunut lähes kokonaan.

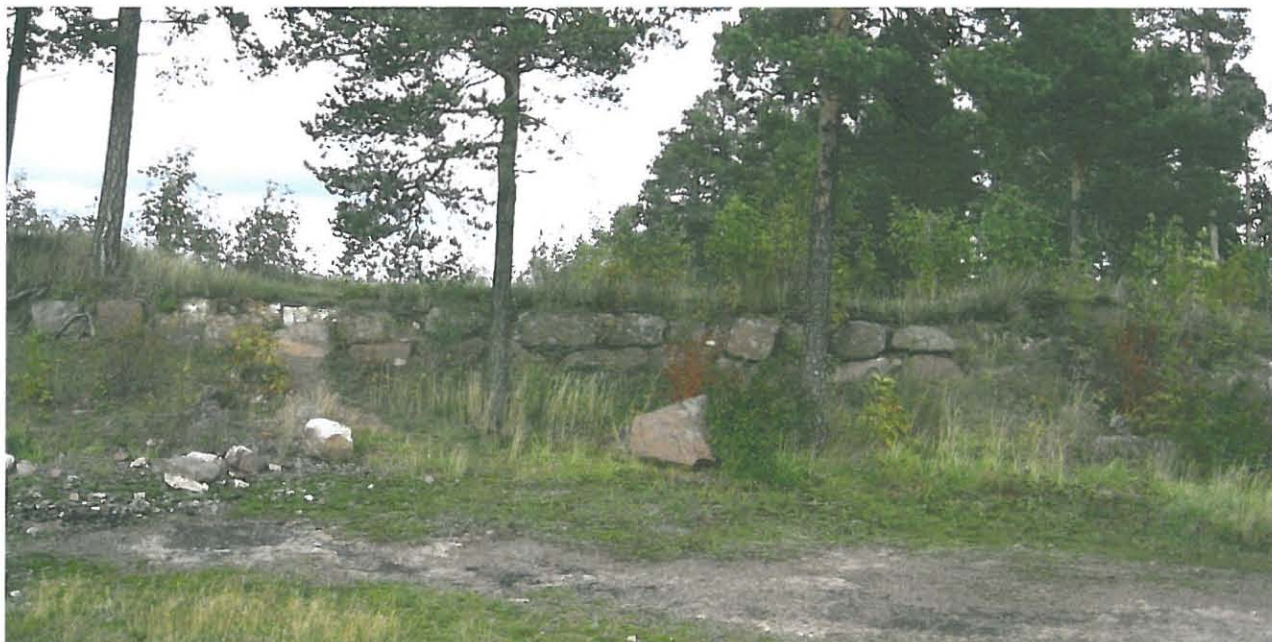
Fort Katariinan alalinnake

- sijaitsee Kotkan kaupungin omistamalla maalla
- raivaus ja muurien kunnostaminen, kunnostustyössä otettava huomioon luontoarvot
- talvella mahdollista tehdä muurin kunnostusta teltassa
 - o noin 14 miestyövuotta (7 miehelle töitä noin kahdeksi vuodeksi)

Yllä Fort Katariinan alalinnakkeen muureja.

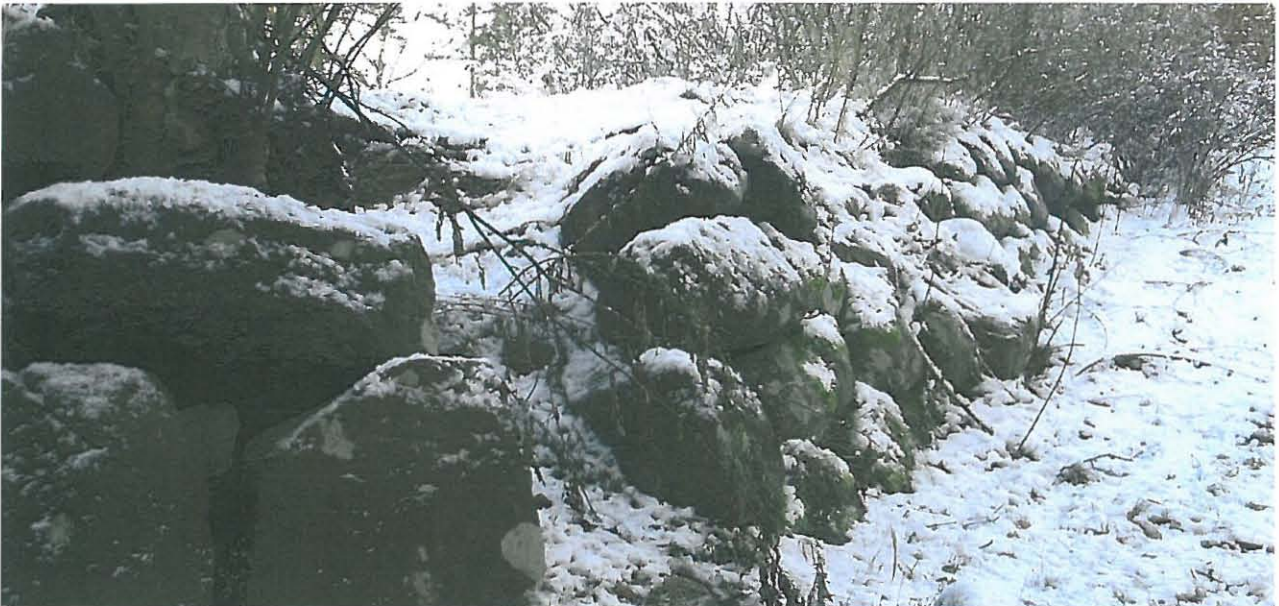
- sijaitsee Kotkan kaupungin omistamalla maalla
- raivaus
- muurien kunnostaminen: esille kaivu ja uudelleen rakentaminen, osalla syvätäyttö
- vesieristeiden asennus
- vallityöt
- talvella voidaan tehdä muurin kunnostusta teltassa

Patteri 3 muureja, yllä.

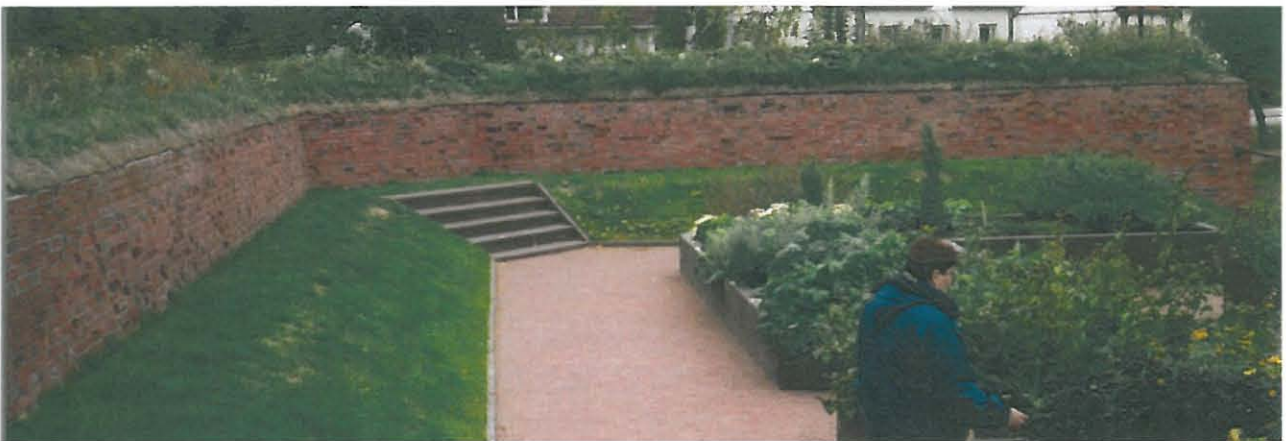
Redutti Kotka

- sijaitsee Kotkan kaupungin omistamalla maalla, patteri 3 vieressä
- redutin pihalla, sisällä, sijaitsee yrttipuisto
- kunnostustyönä seinissä tiilien vaihtoa ja vastamuurin kunnostamista ja uudelleen rakentamista
 - o noin 21 miestyövuotta (7 miehelle töitä noin 3 vuodeksi)

Redutti Kotkan tiiliseinää, alla.

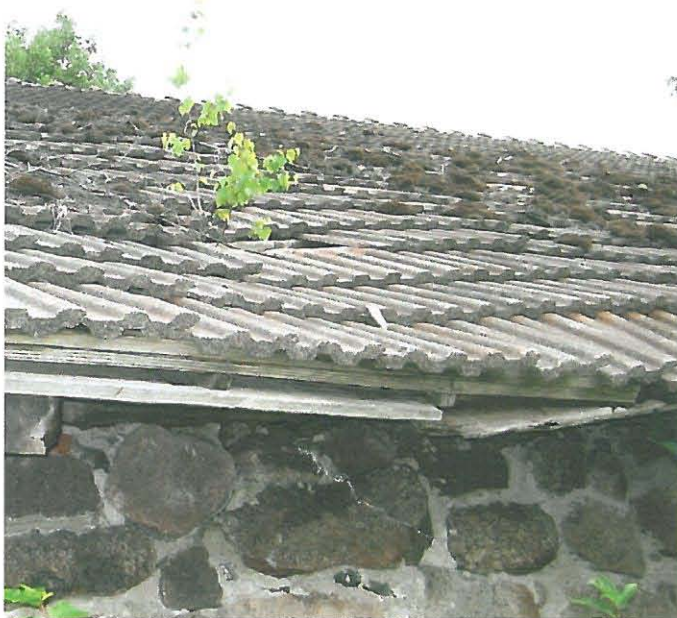
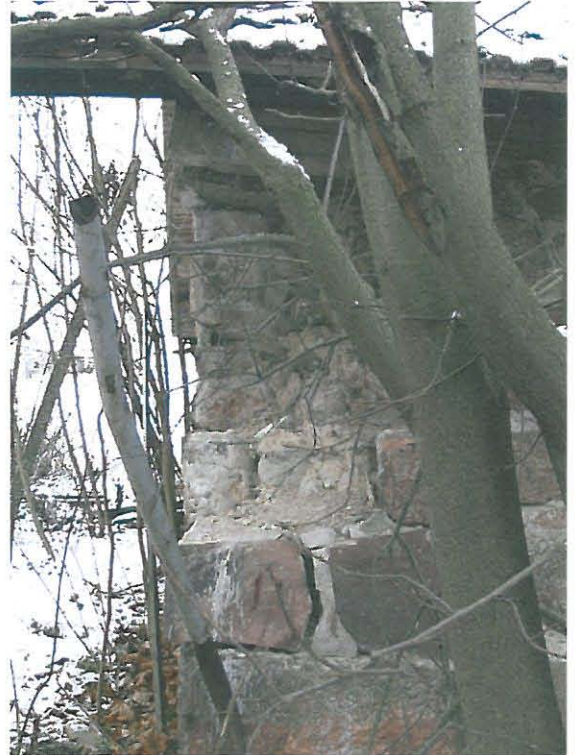
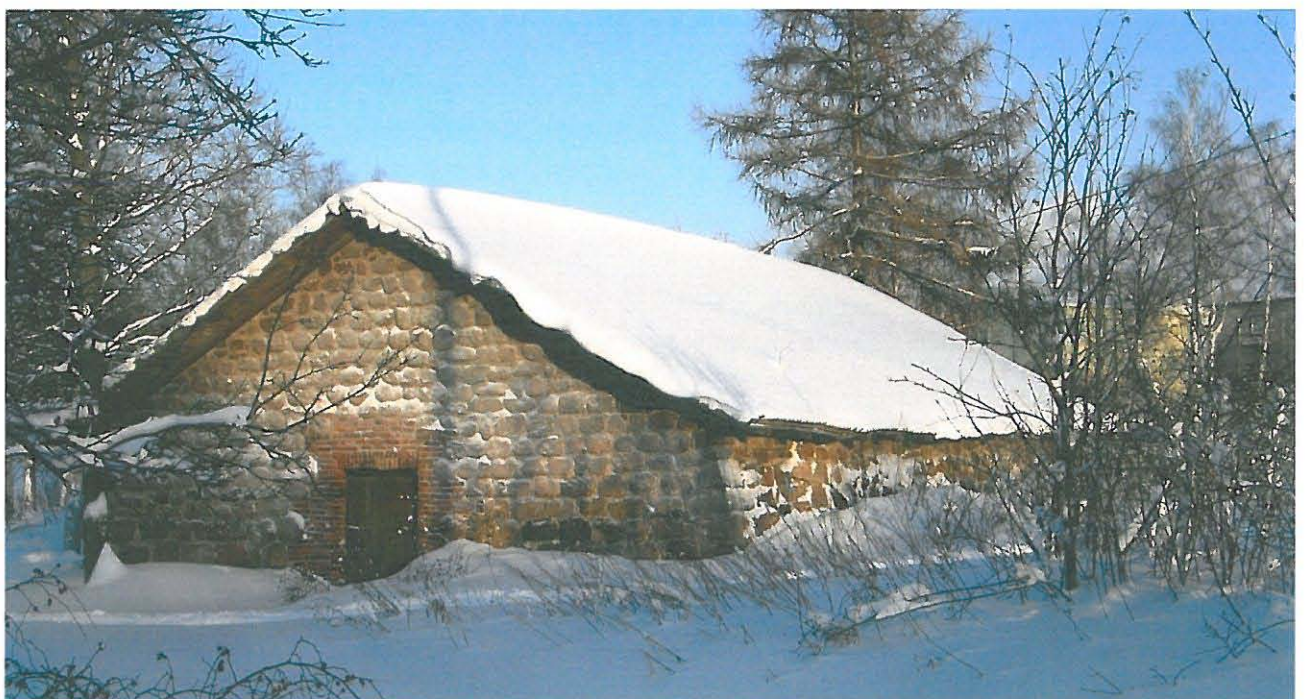
Ruutikellari 84

- sijaitsee Kotkan kaupungin omistamalla maalla
- on ollut Kymenlaakson museon käytössä
- rakennuksen peruskorjaus: vesikatto alusrakenteineen, kiviseinien korjaus, sisäosien korjaus ja purettujen rakenteiden mahdollinen palautus
 - o noin 14 miestyövuotta (7 miehelle työtä noin 2 vuodeksi)
