Järppilän sarrearkku -hanke / Järppilän kartano, Taivassalo

Maisemaselvitys: Kulttuuruympäristön muotoutuminen, nykytila, toimenpidesuosilukset ja haaveet.

Viri Teppo-Pärnä 31.8.2005

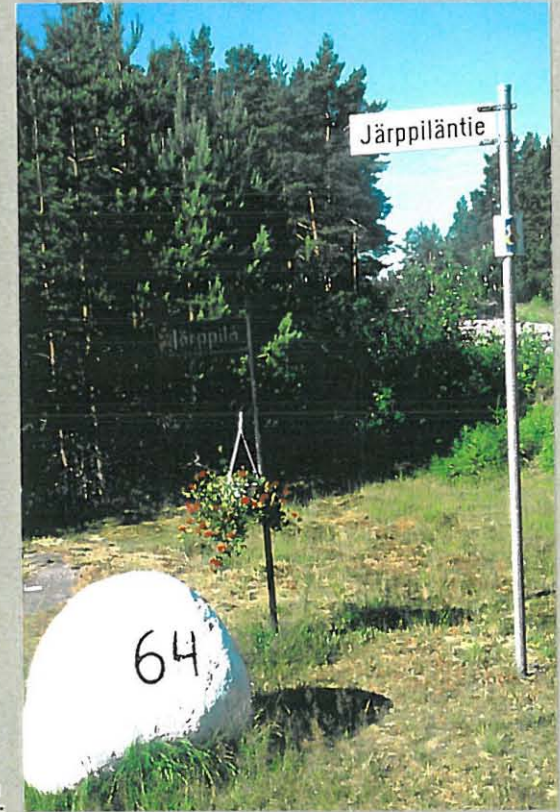
Postitien risteyksessä: oma kyltti, kukat, tiekyllä, Postitie -merkki. Kohta kaipaa selkeyttä.

- Mahdollisesti myöhemmin tuodut kivet voisi siirtää pois näkemäalueelta. Raivauskasat poistetaan.
- Kalliotasanne sopisi P-paikaksi isoihin tilaisuuksiin, mutta on liian kaukana pihasta.
- Tien varsi pidetään avarana, pellonreunan mänty- ja katajatiheikkö harvennetaan. Voimalinjalla oleva nuori haavikko poistetaan ja haavanvesat pidetään kurissa vuosittaisella vesuroinnilla tai raivaussahakäsittelyllä, katajatiheikköt avarretaan ja pylväskatajien kohtaakin harvennetaan. Tienviereistä vadelmapensaikkoo kuritetaan vuosittain.
- Etsitään tai hankitaan portin puuttuva kivipylväs. Nykyisen pylvään vierestä poistetaan haapa, toisella puolella olevat komeat katajat säästetään.

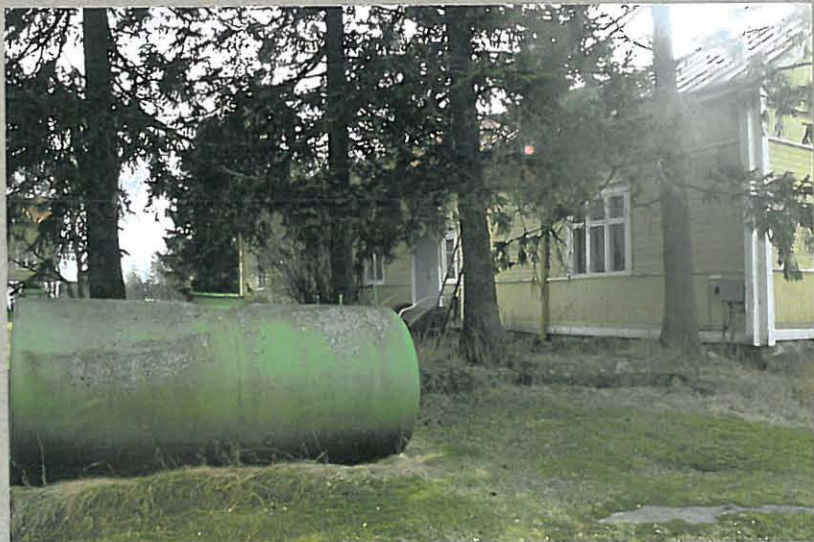
5. Öljysäiliölle etsitään uusi paikka - nyt siviilintalon näköalasta.

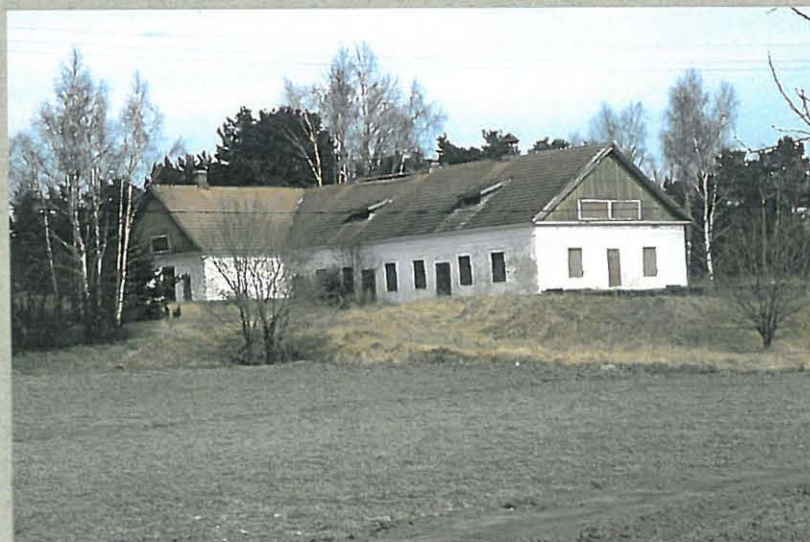
6. Navella 1900-luvulla jatkaa mäen karkalalouharakennusten sarjaa, joka alkoi viimeistään 1600-luvulla.

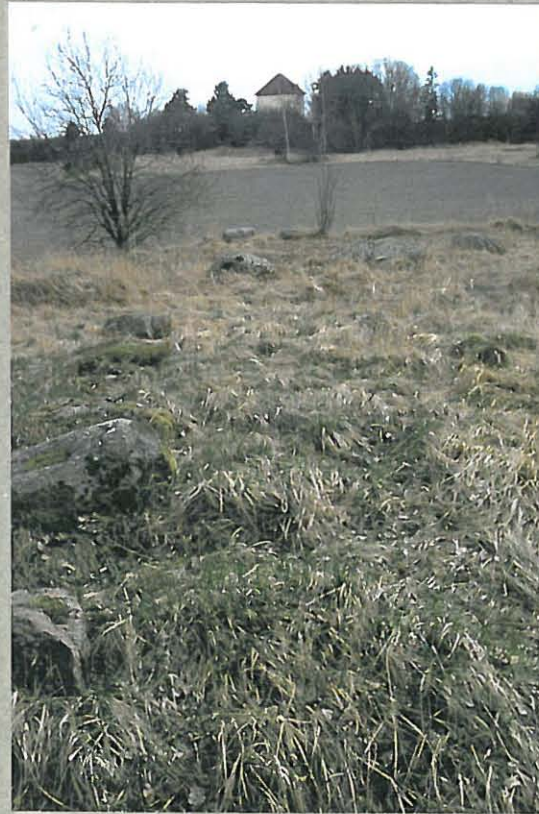
6. Kivijalkoja löytyy rinteestä varmaan lisääkin.

- PTS: Jatkossa laajennetaan raivausaluetta mahdollisuuksien mukaan ja otetaan vanhan asutuksen ja maatalouden merkkejä esiin. Koivukujan puoleista männikköä harvennetaan reilusti, maisemamännyn jätetään. Koivut sekä tuomet, pajut ym. lehtipensaat sekä useimmat nuoret männyt kartanonpuoleiselta rinteeltä poistetaan. 1500-luvun polkureitti ja myöhemmätkin tieurat tutkitaan maastosta ja asiakirjoista ja merkitään. Navetan katto kohennetaan alkuperäiseen asuun.

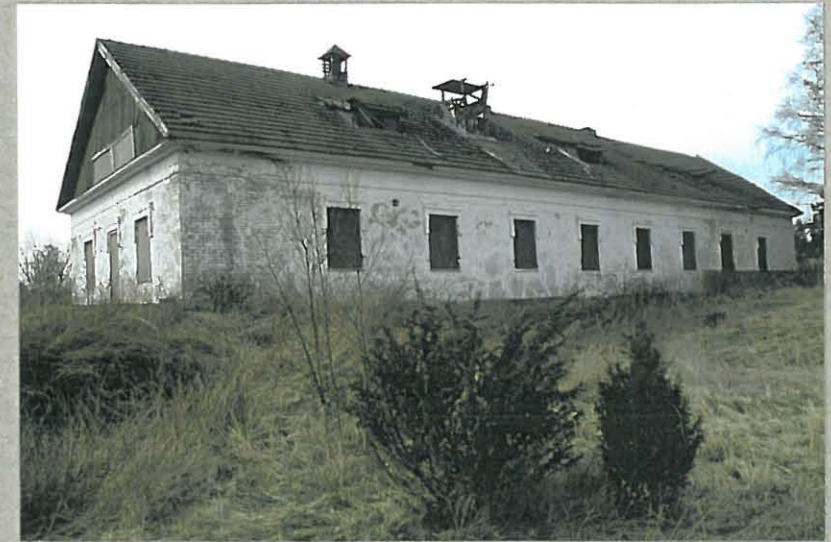
Valkoiseksi maalattu, betonikattotiilillä katettu tiilinavetta on toiminut 1950-luvulla loppuneen ayshire-vaiheen jälkeen vielä hetken verran sikalana 1970-luvulla. Sen kattorakenteet ovat huonokuntoiset, varsinkin itälapeella, jossa vauriot ovat alkaneet kattoikkunoista. Navetan ympäristöä on raivattu, mutta korkean nokkos-, heinä- ja pensaskasvuston takia sen kiertäminen ympäri on vaikeaa kesäaikaan.

6. Navetan kallo kaipaa pikaisia toimia.

- Navetan ympärys raivataan ja niitetään (aluksi esim. siimaleikkurilla). Niitto toistettava vuosittain, aluksi kaksi kertaa kesässä. Huom! Navetan ympäristö kannattaa raivata ja niittää tehokkaasti ja riittävän laajalti ennen kattoremonttia a) kattotyön helpottamiseksi, b) kasvuston jatkohoidon helpottamiseksi – jos ei raivata, ympäristöä tullaavan kattotyön jälkeinen maisemanhoitotyö on hankalampaa.

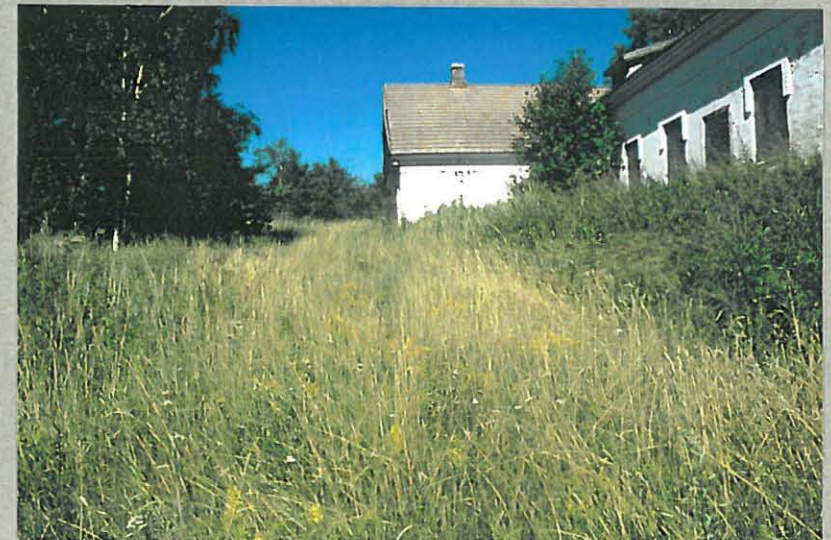
6. Keltamataria heinikon seassa ilahduttaa – höitamällä rinteeltä se palautuu ketomaiseksi.

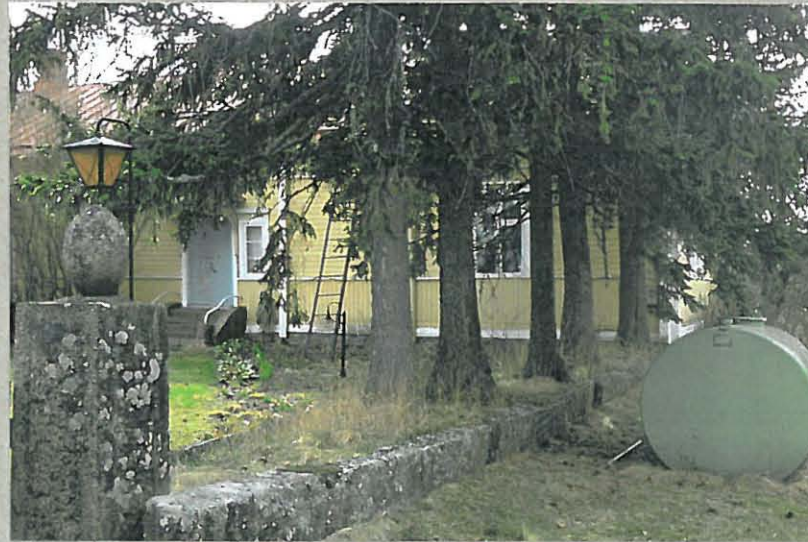
1. Kuusiaita on vääntänyt reunakivet pois paikoiltaan.

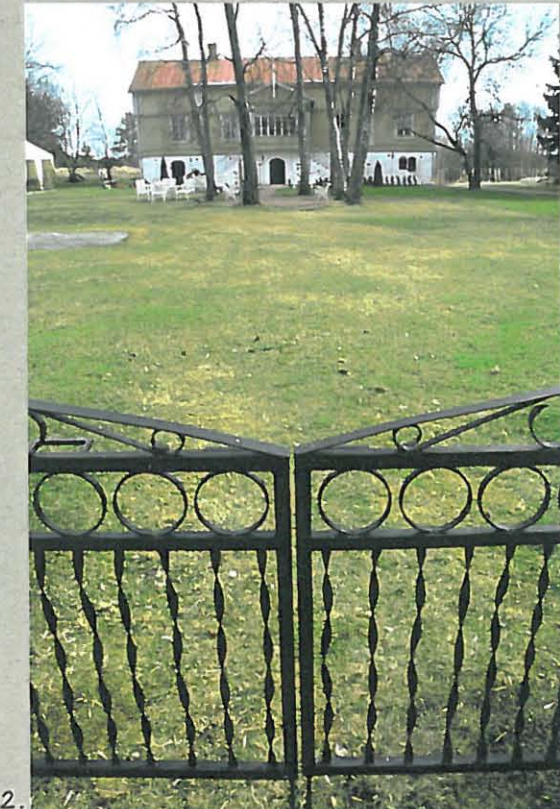
Portti on melkein pihan keskiakselissa. Tulija ei oikein arvaa, voiko nurmikolle astua. Näkyvä - ja kulkiija - kaipaa keskikäytävää. Puuryhmä estää kartanon näkymisen koko komeudemaan. Koivumaja ehdotetaan poistettavaksi.

- Vedetään mittanarulla suora linja päärakennuksen keskikohtasta kohti koivukujan keskiliinjaa. Muutetaan hieman nykyisen pihasommitelman osana olevan sorakäytävän paikkaa tai levennetään sitä niin, että lopputuloksena sorakäytävän keskiliinja lähenee koivukujan keskiliinjaa. Siirretään myös koivumajalle viedä hiekkakäytävä tähän linjaan. Jatketaan hiekkakäytävää samassa linjassa pihan pääportille asti. Koska kaikki akseliiviivat eivät käytännössä aivan yhdy, voidaan linjoja hieman interpoloida eli hämätään silmää huomaamattoman pienillä tempuilla (esim. pääportin keskikohta ei ole aivan puukujan keskiakselissa, mutta sen eteen kartanopihalle voi luoda puolimpyrää, joka hämää silmää).

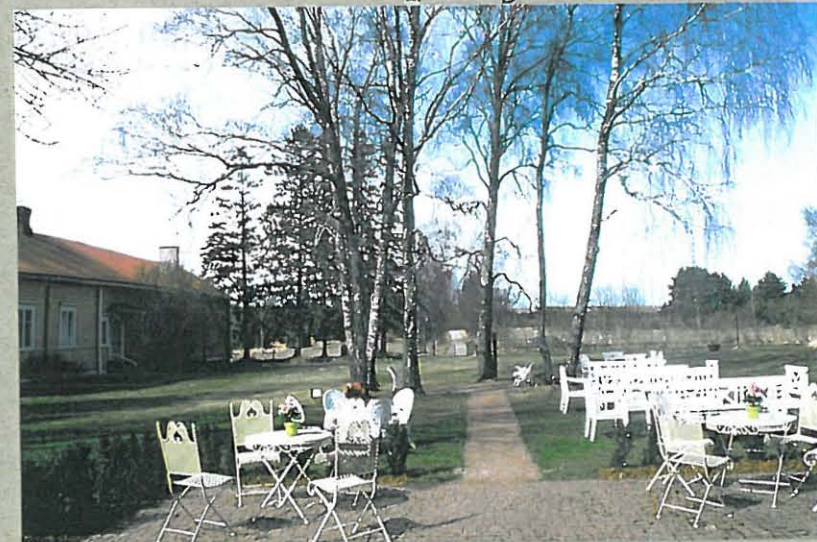
2. Lyhyt uusi pihakuja ei ole keskiakselissa.

2. Jos kujan siirtää sijansa verran, se on suunnilleen keskiakselissa. Jos kaikkia koivuja ei henno kaalaa kerralla, käytävä mahtuu kahden hyväkuntoisen (A ja B) välillä.

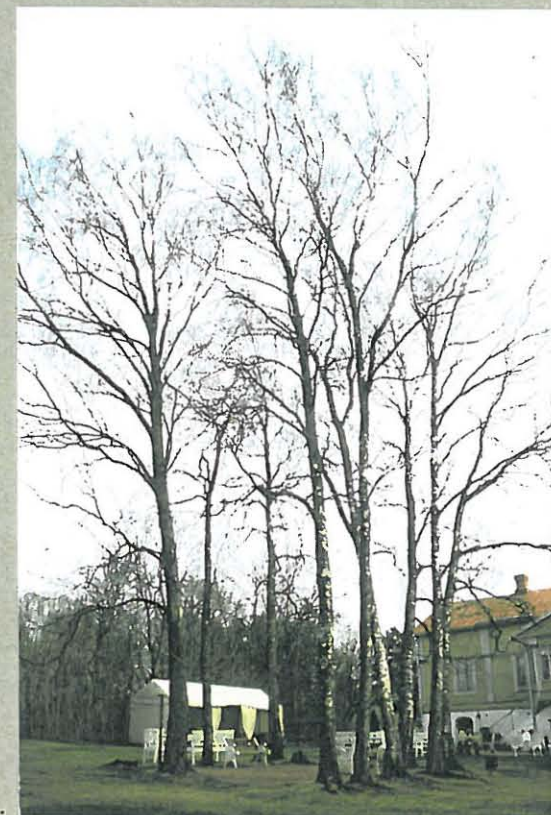
Suurin osa koivumajan puusta on huonokuntoisia.

- Jos polkujen suuntaa muutetaan, koivumajan muutamat hyväkuntoiset koivut voisi aluksi halutessa säästää: polku kulkisi niiden välistä. Majassa on 9 koivua, joista 3 melko hyväkuntoista, 2 kohtalaista ja 4 huonokuntoista tai huonon näköistä.

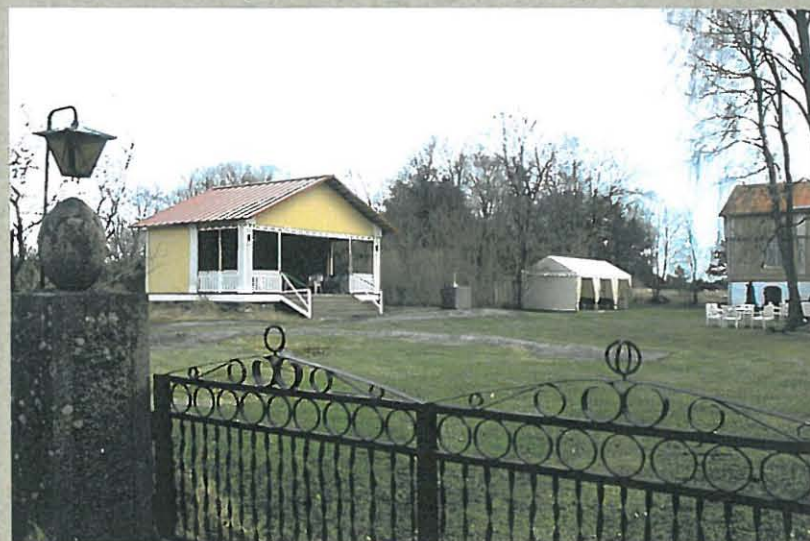
5. Vanhan piharakennuksen kivijalka on osittain tanssipaviljongin alla.

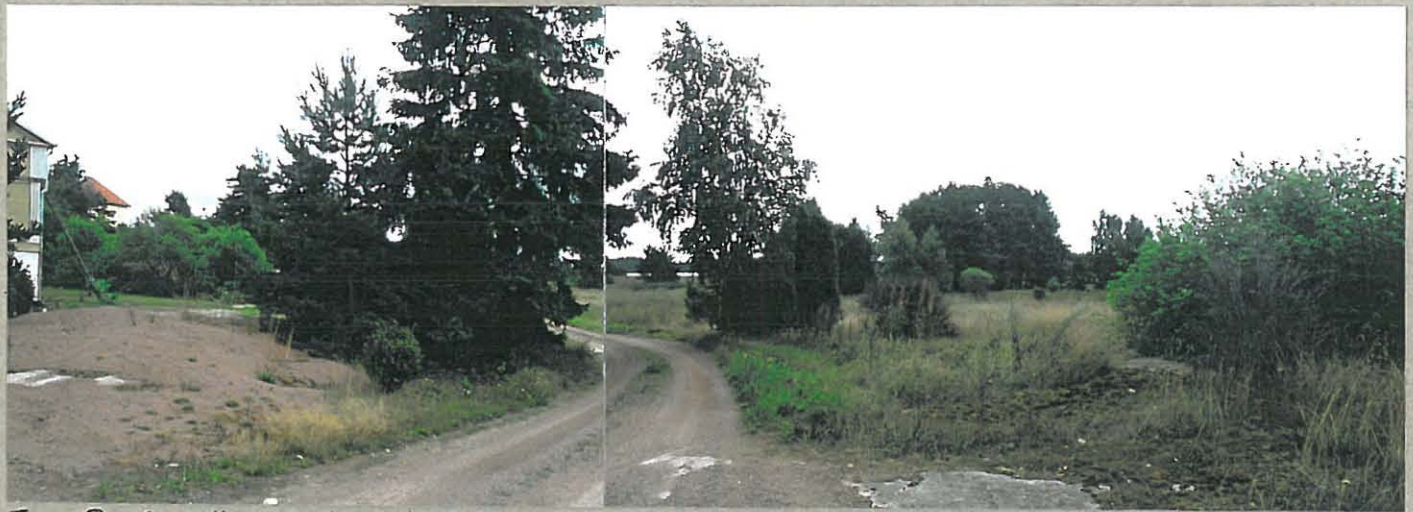
7. Puut sulkevat näkymän lahdelta. Ne ehdotetaan poistettaviksi.

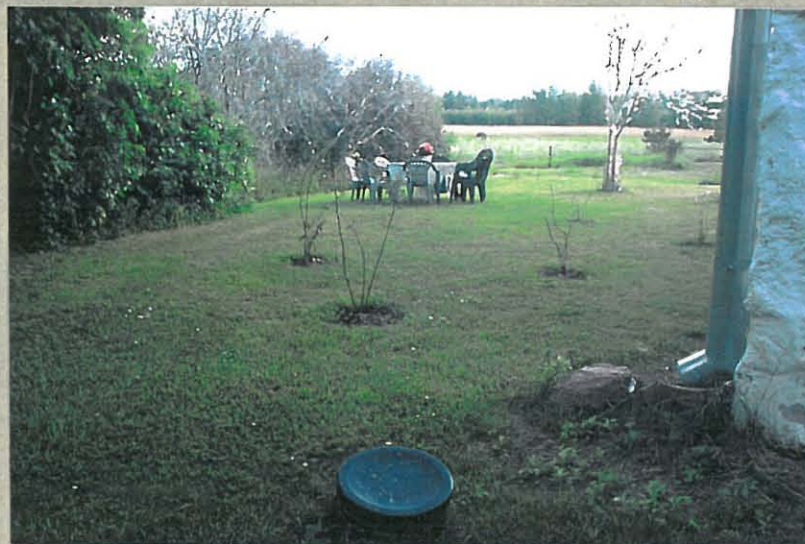
9. Ruusut sulkevat (kasvaamaan isommiksi) kulkureitin, joten ne kannattaisi ryhmitellä eri tavalla.

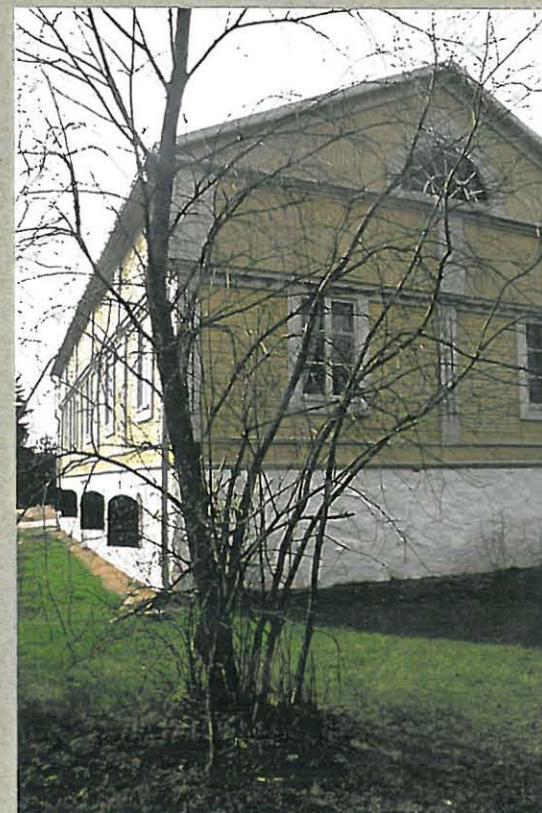
Tuomi poistetaan arvorakennuksen kivistä.

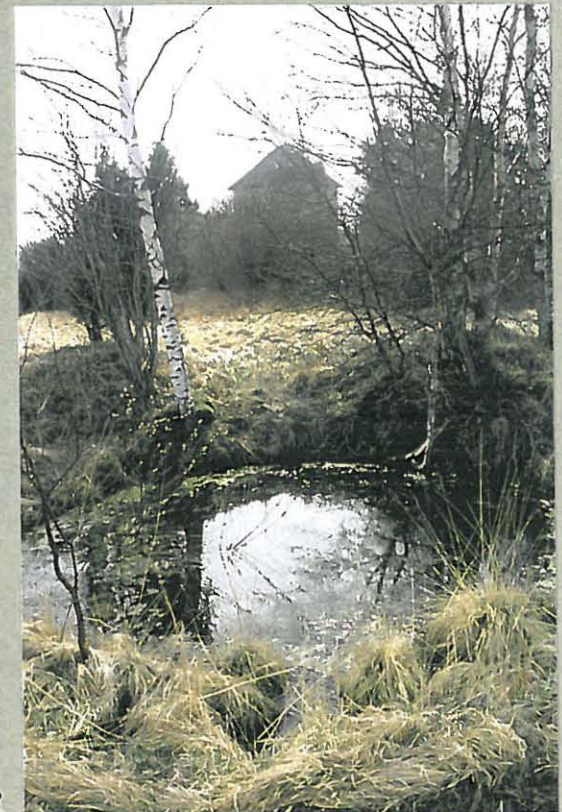
Arvoituksellinen vesikuoppa. Se sijaitsee samalla paikalla kuin 1700-luvun pyöreä karttamerkintä.

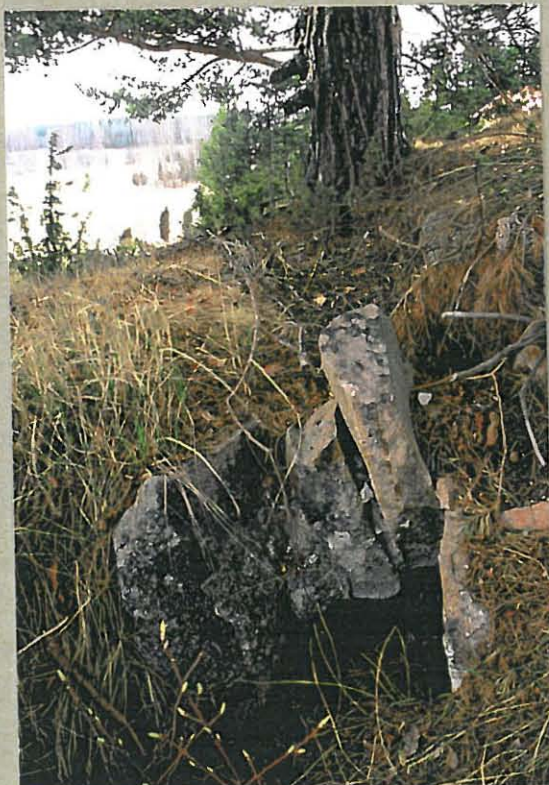
3. Tutkimaton kellari - ehjä?

- Korjataan kiviportaitikon vedeneristys (kaksi eri keinoa: savisora ja kermi) vuonna 2005 tai 2006.
 - Tarkkaillaan veden kulkua ylärinteen puolelta kellariin. Pohditaan tarvittaessa kallion ja makasiinin seinän rajausta tehtävää savisorakerrosta, joka muotoiltaisiin pois päin viettäväksi.

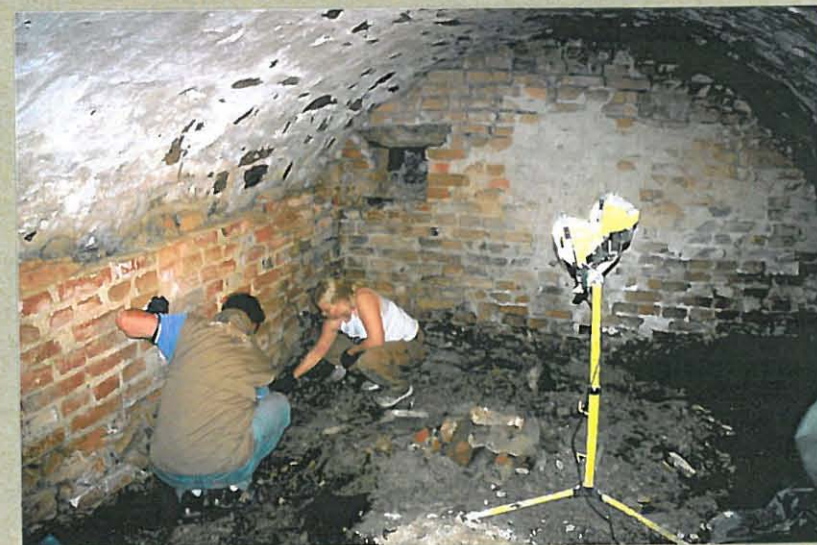
4. Tiilirevetointi - säilytetäänkö vai poistetaan?

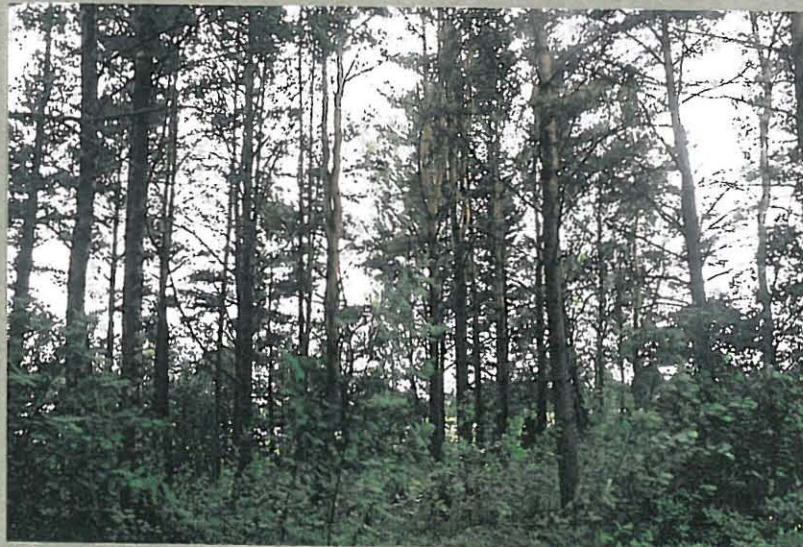
10. Näköalakallion viereinen rantamännikkö ei kaunis-
la tienäkymää.

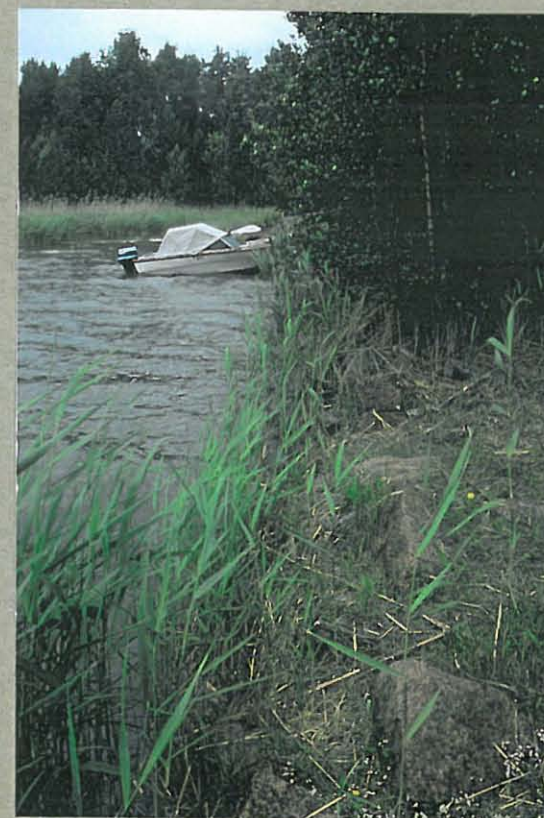
12. Pitäisikö Järppilään päästä
isommillakin veneillä?

- Jos tämä kohta valitaan mairinnousupaikaksi vierailuille veneille, alueella on tehtävä mittavia töitä. Reuna tulisi kivetä kunnolla. Koivikko pitäisi raivata ainakin rannanpuoleiselta osaltaan, vähintään 8 metriä ja pitää jatkuvasti matalana. Reunaan tarvitaan rannansuuntainen puulaituri ja pistolaitureita merelle päin. Ranta olisi ilmeisesti ruopattava.

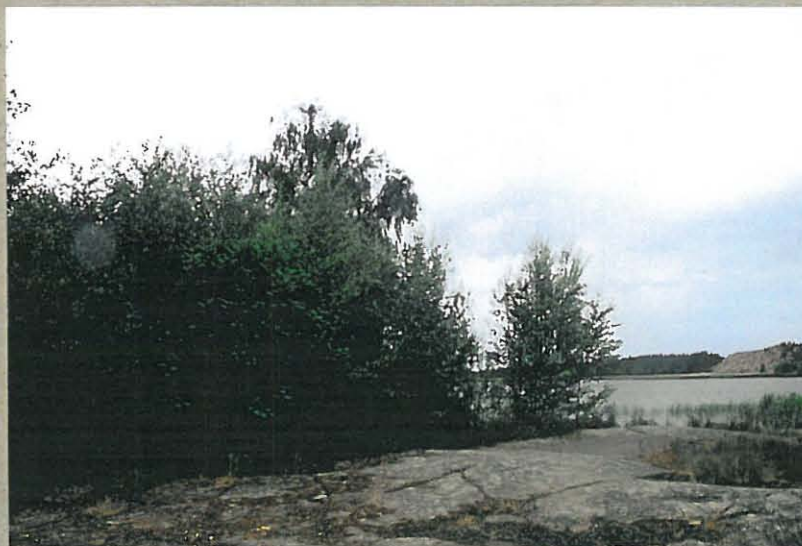
12. Kimmmin raivatulla alueella, ruoppausmaaston päällä, kasvaa sankka koivikko.
