P U U K U J A N T E E N
K U N N O S T U S - J A
H O I T O S U U N N I T E L M A

•
MAISEMASUUNNITTELU HEMGÅRD 30.9.2004

**LOUHISAARENTIE, MT 1932, ASKAINEN,
PUUKUJANNE**

KUNNOSTUS- JA HOITOSUUNNITELMA

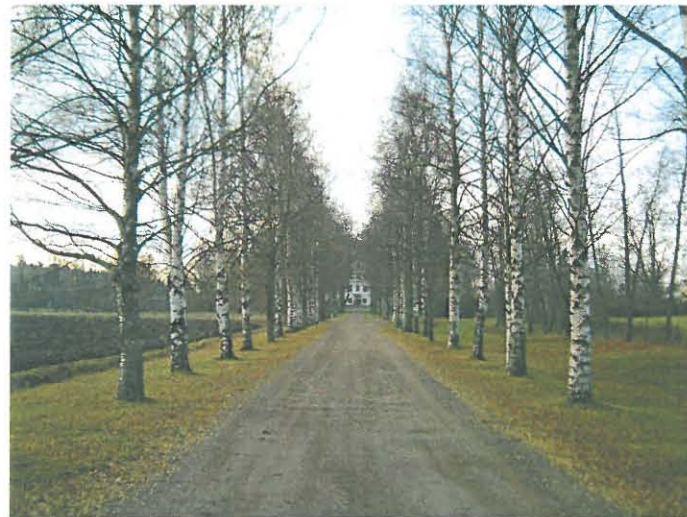
1

1. Hoidettua koivukujaa
2. Louhisaarentie ilman kujapuita
3. Temppelinmutka, haavat peittävät tienmutkan tammetsä
4. Koivukujaa ja sen varren vesakkoa

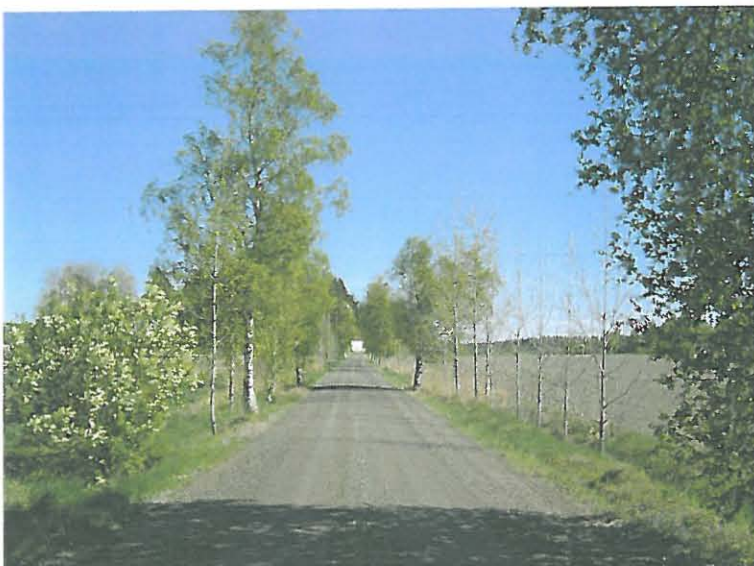
Näkymä kirkolle. Ojassa runsaasti haapaa.

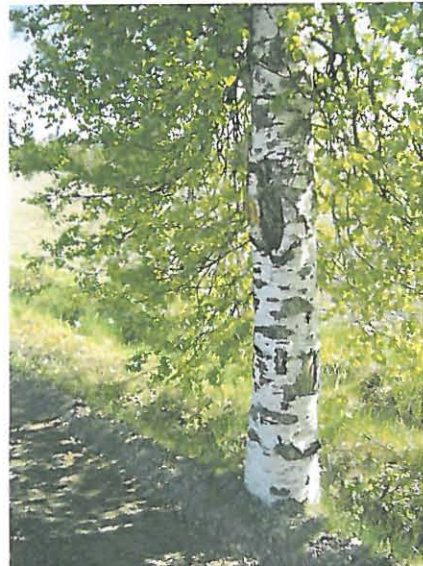
Koivut ovat tien reunassa alttiina runkovaurioille

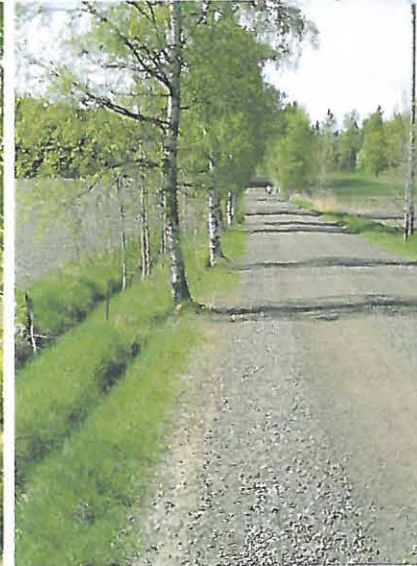
Tielinja ei ole suora. Kuva osa-alueelta C.

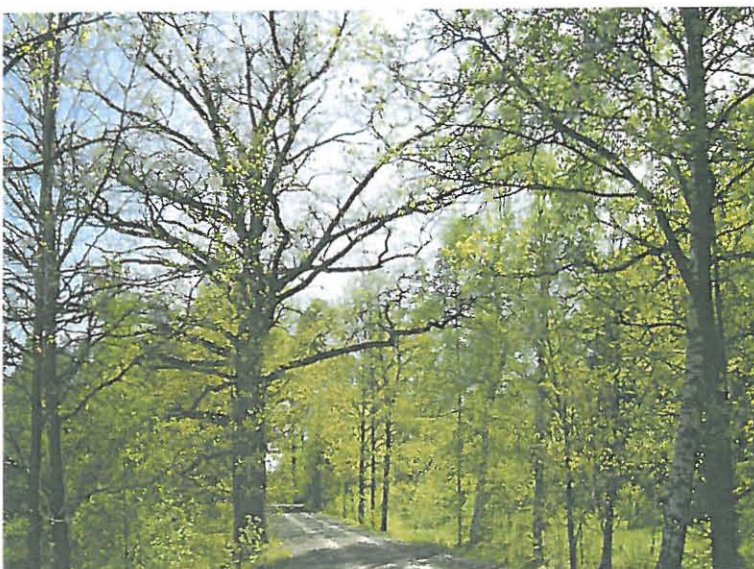
Temppelimitkassa puulaji vaihtuu tammeksi. Tälle osuudelle ei istuteta koivuja.

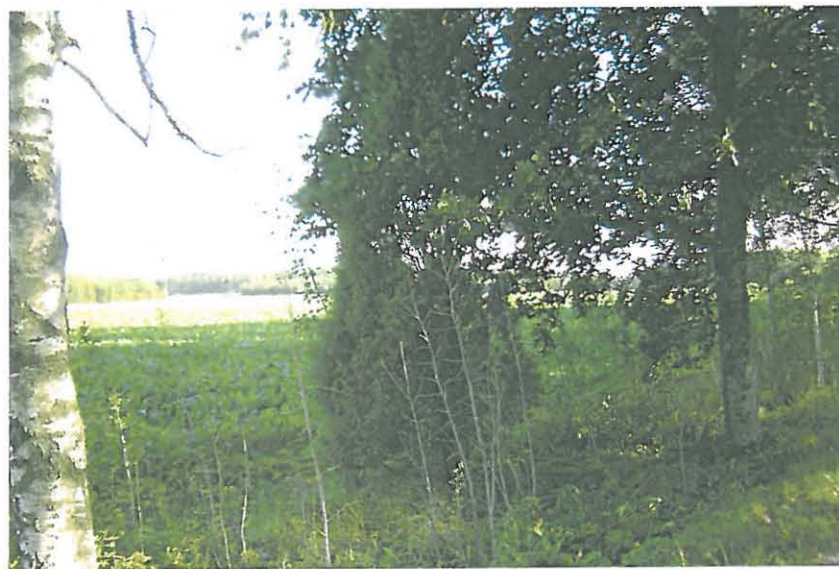
Haavat ja vesakko poistetaan. Katajat kuuluvat säilytettäviin kasveihin koivukujassa.

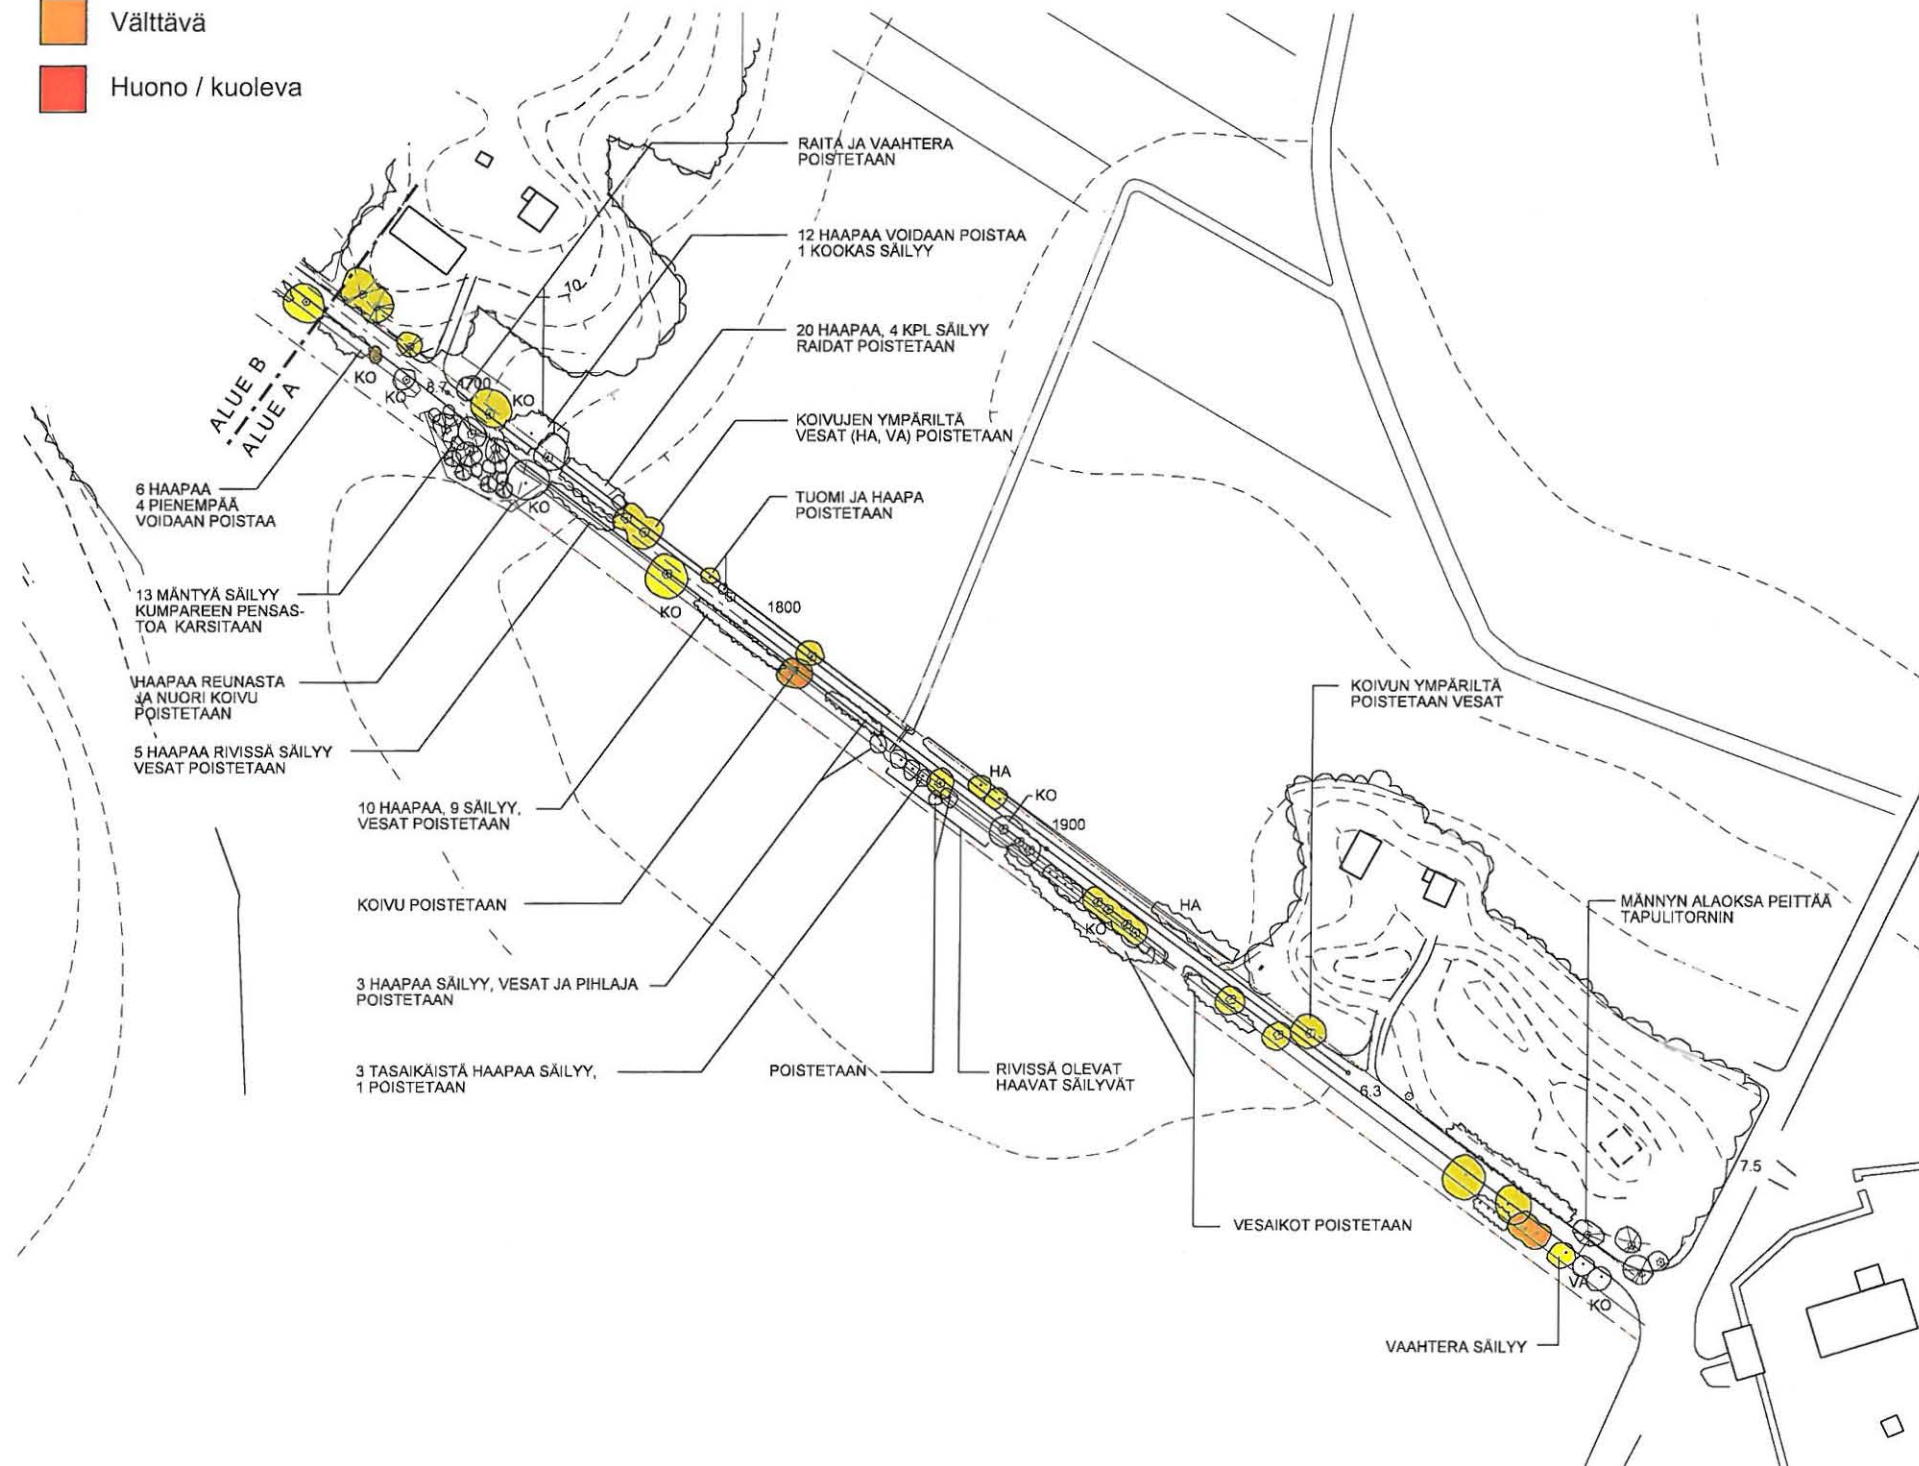
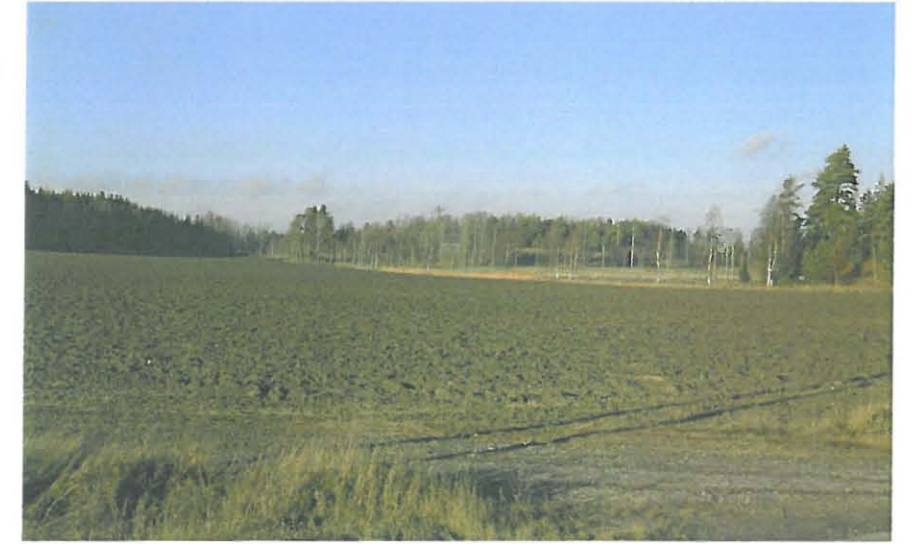
Osa-alue A, 1 : 2 000

Tien koillispuolella kumpareen rinteessä on vanhoja mäntyjä ja haapavesakko. Mäntyjen oksia on poistettu tai lyhennetty sähköjohtojen kohdalla. Oksat peittävät näkymää kellotapulille. Oksien mahdollisesta poistosta on sovittava ennen toimenpiteitä pidettävässä katselmuksessa.

Tien eteläpuolella koivuja on harvaksen. Ne ovat toistaiseksi hyväkuntoisia vaikka rungoissa on mekaanisia vaurioita. Osa koivuista kasvaa ojan pohjalla, osa aivan tien reunassa.

Eteläpuolella on kaksi rinnakkaista ojaa noin 10 m leveällä kaistalla pellon rajan ja tien välissä.

Haapavesakkoa on runsaasti. Osa haavoista on säästetty runkokuiksi. Paalun 1700 kohdalla tien koillispuolella on tiheää vesakkoa, osaksi tiealueen ulkopuolella. Lounaispuolella on kalliainen kumpare, jolla kasvaa kauniita mäntyjä

- Tien piennarten vesakon raivaus noin 400 m²
- Huonokuntoisten puiden poisto, yhteensä noin 40 puuta, joista osa vanhoja ja osa nuoria itsekylväytyneitä
- Piennarten niitto pellon reunaan asti yhteensä 1300m²

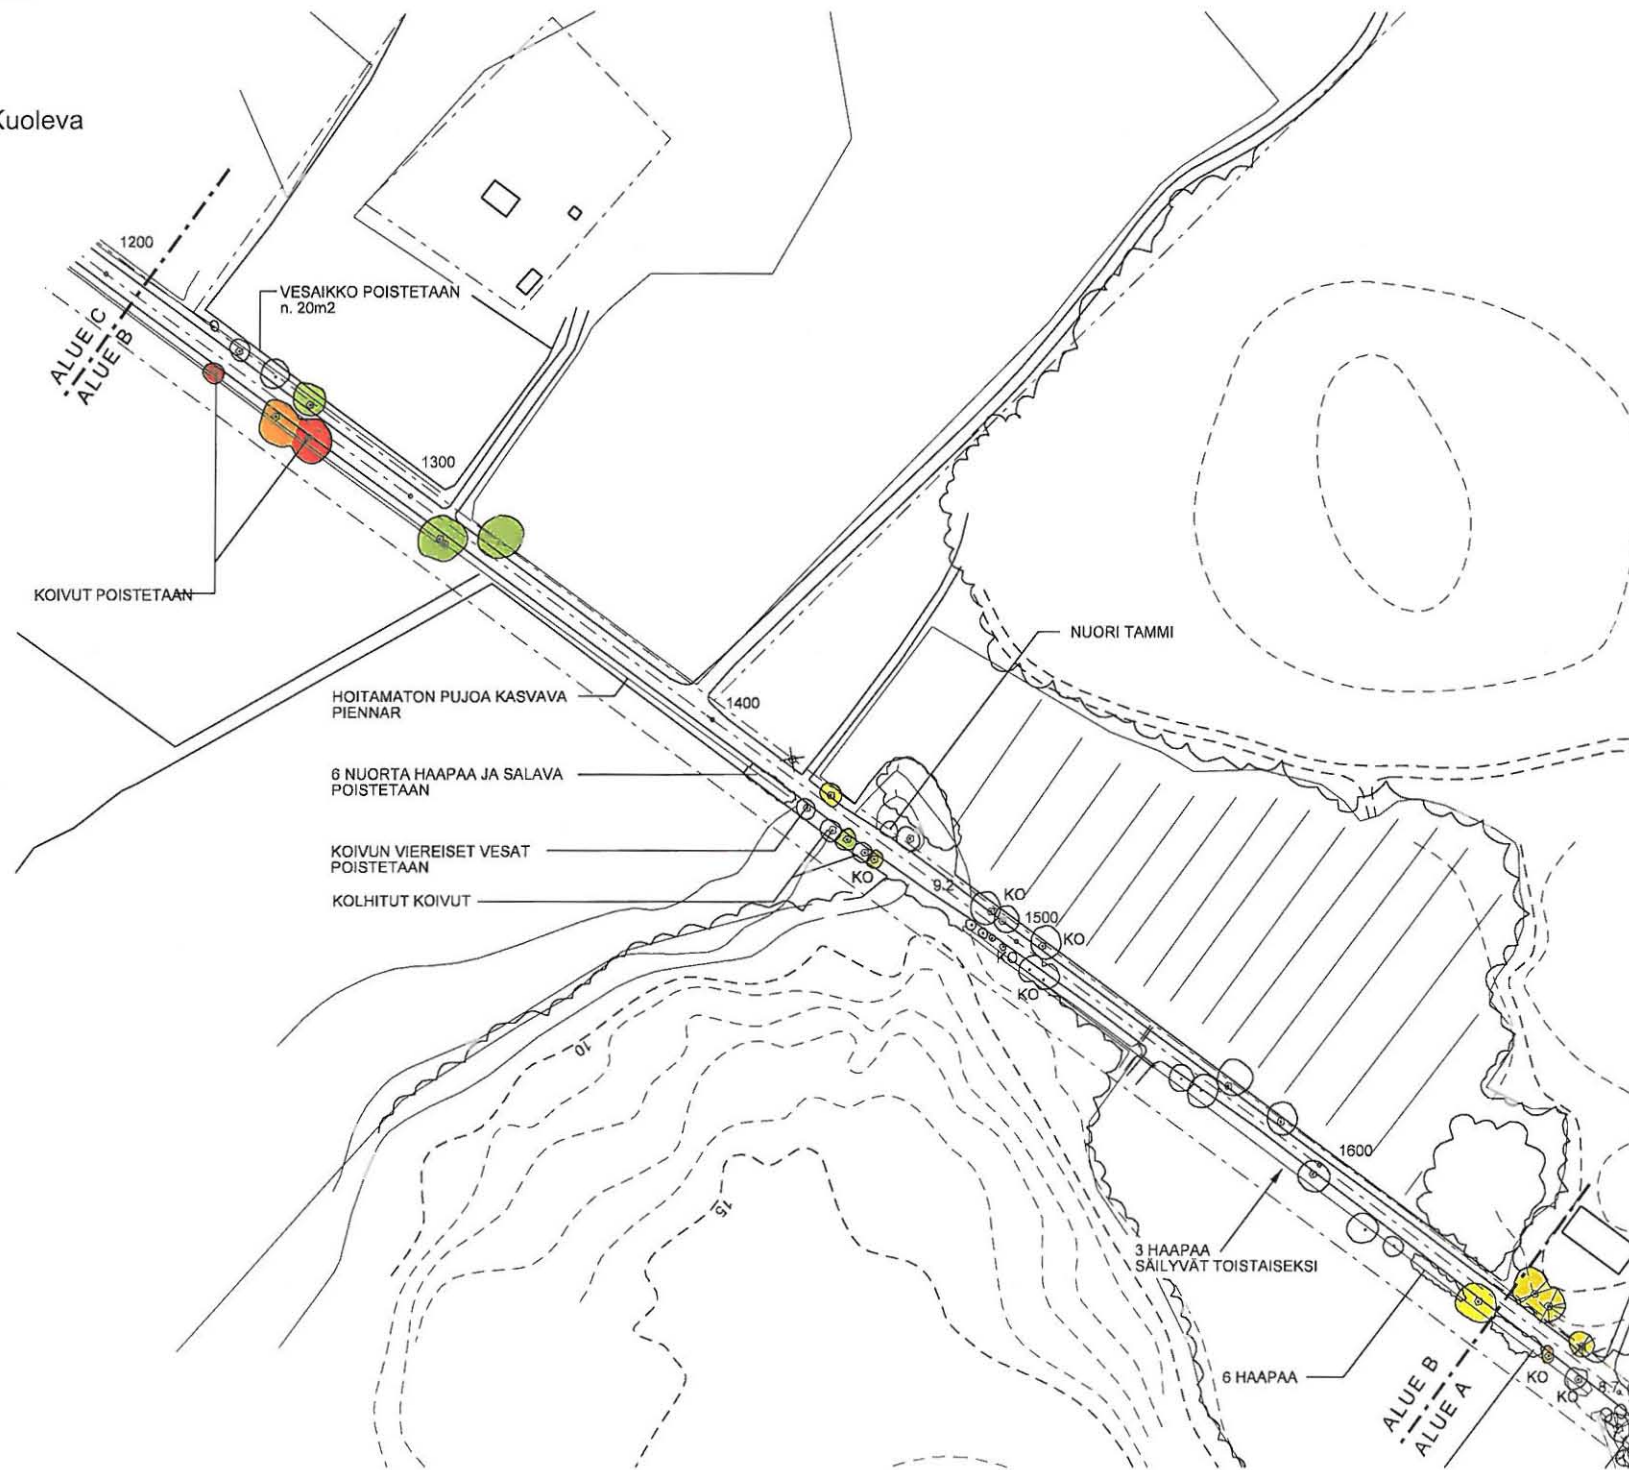
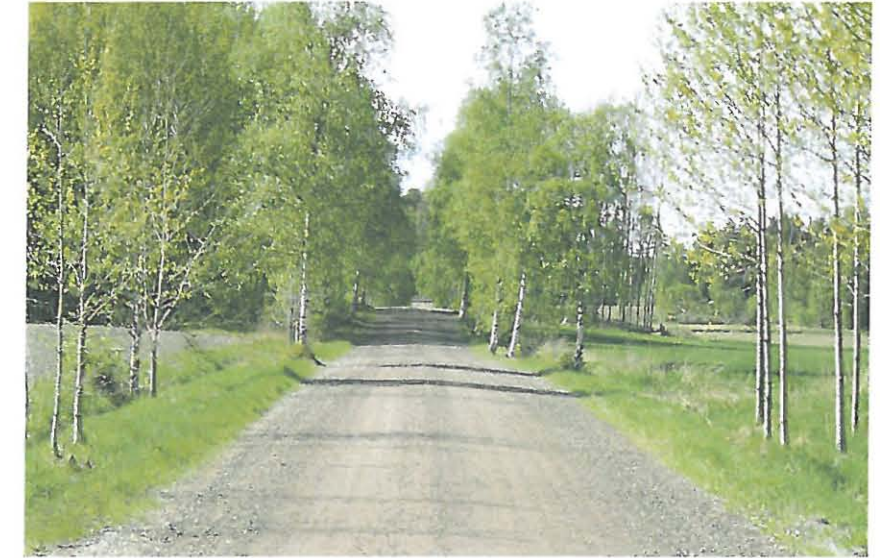
Osa-alue B, 1 : 2 000

Tien pelto-osuudella on harvassa, yhteensä noin 10 kpl koivua. Tällä osuudella on runsaasti myös haapoja runkopuina. Kumpareella tien varren koivut ovat hyväkuntoisia ja vesoja on jonkin verran. Paalun 1400 ja 1200 välinen osuus on avointa, jossa tien varressa on vain 9 koivua, osa hyvin iäkkäitä ja heikkokuntoisia.

- Tien piennarten vesakon raivaus kerran vuodessa kesä-heinäkuussa, yhteensä 40 m²
- Huonokuntoisten puiden poisto, yhteensä 4 kpl
- Piennarten niitto pellon reunaan asti, yhteensä 1700 m²

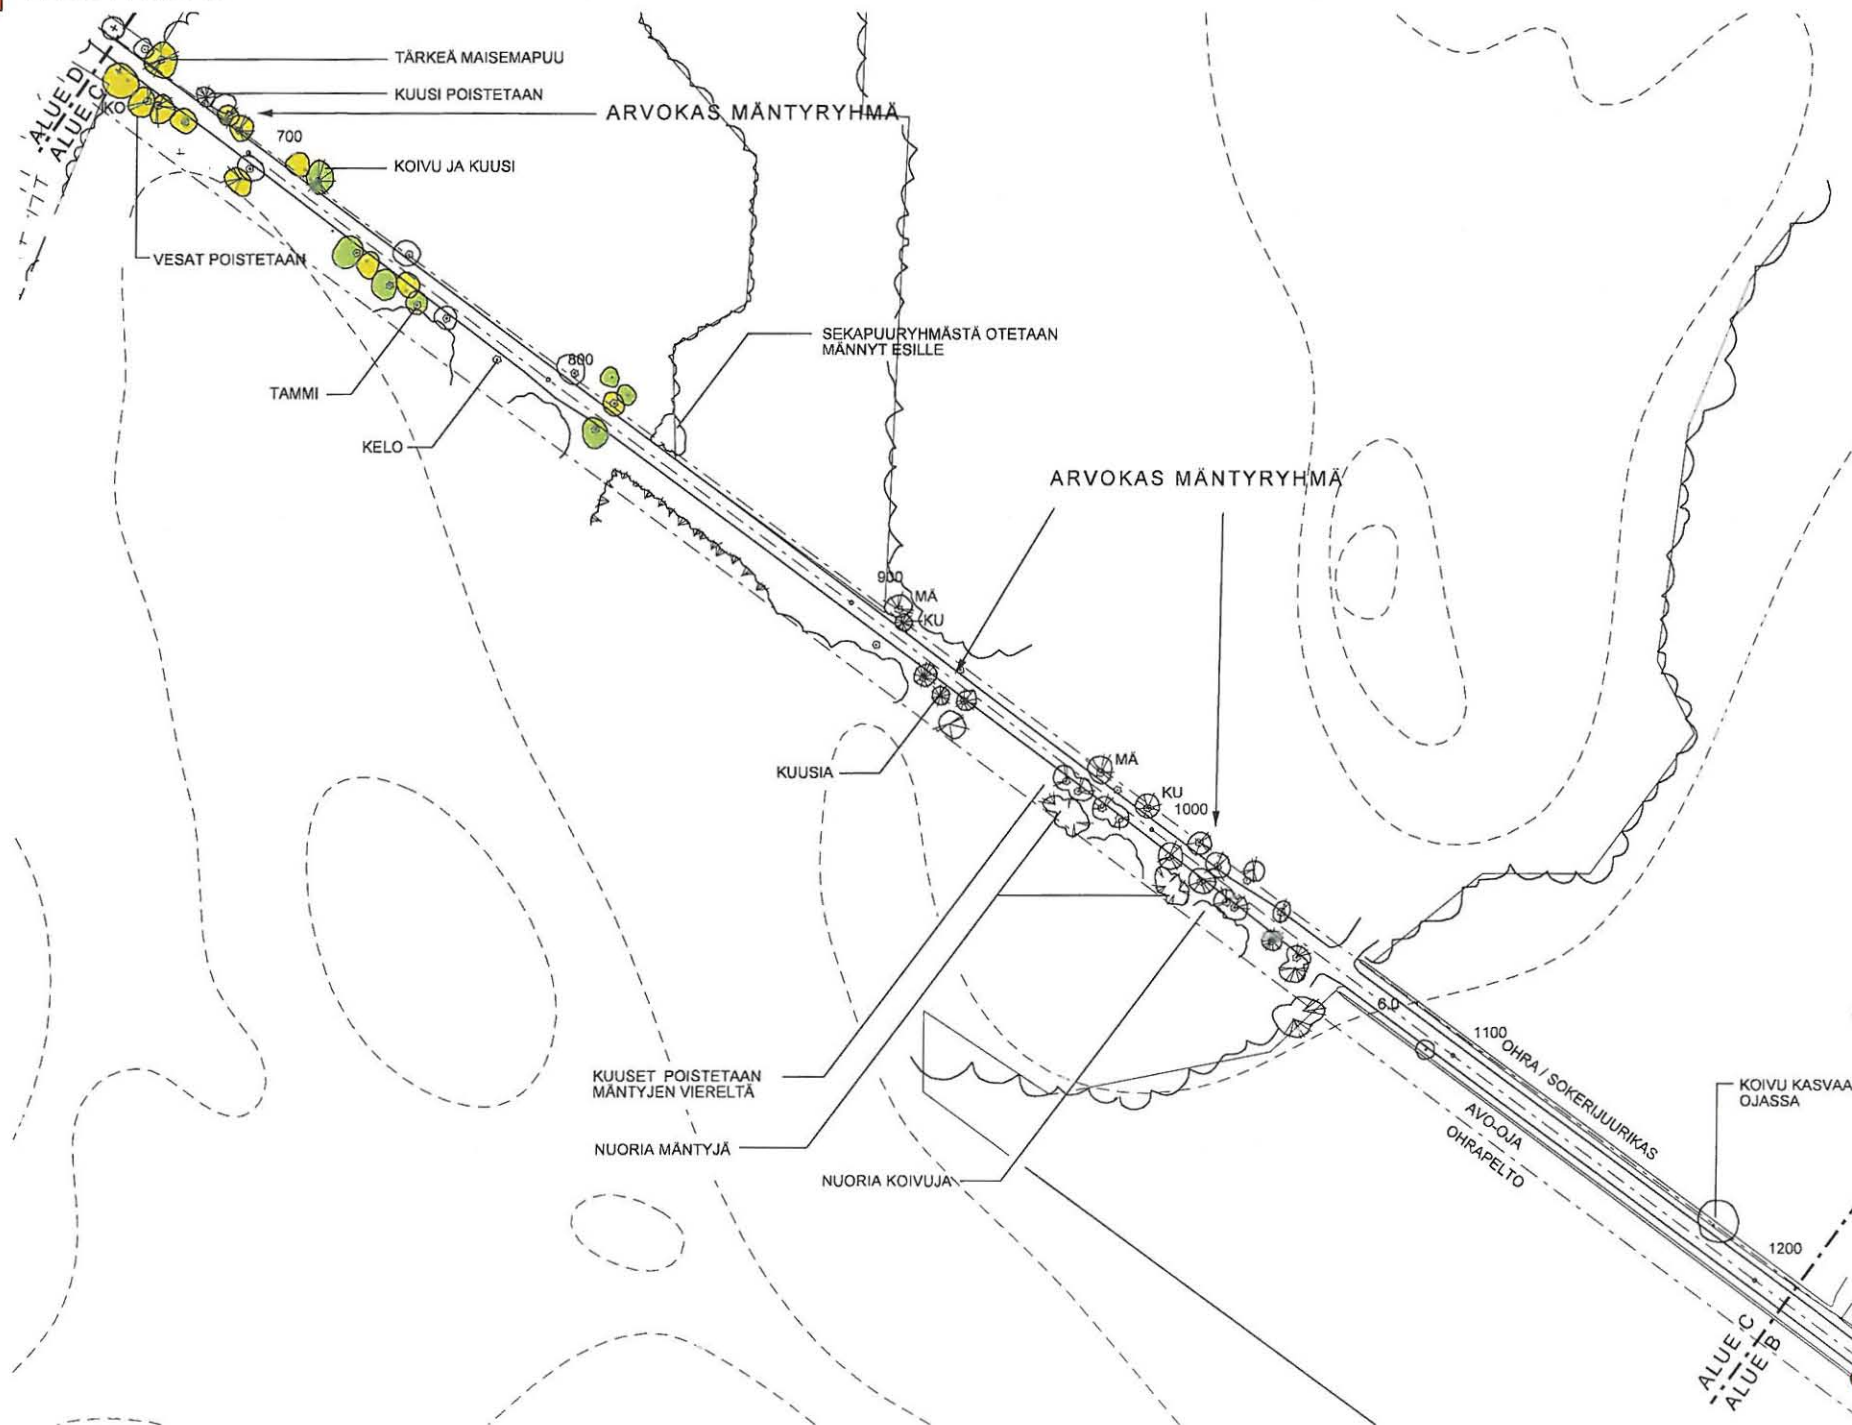
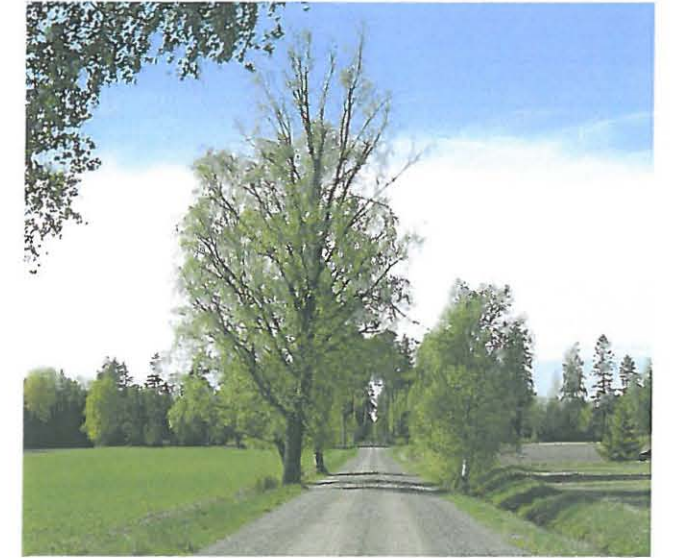
Osa-alue C, 1 : 2 000

Pääosa Louhisaarentiestä tällä osuudella kulkee metsän halki. Metsäosuu-
 della tievarren puut ovat arvokkaita mäntyjä, jotka antavat tiemaisemalle
 omaleimaisuutta. Männen rungot ovat saaneet kolhuja, sillä ne sijaitsevat
 aivan tien varressa. Museoviraston hallinnoimalla alueella tien lounaispuo-
 lella kasvaa suhteellisen nuorta puustoa noin 10 v sitten suoritetun hak-
 kuun jäljiltä. Tienvarren männyt ja muutamat kuuset ovat ainoat vanhat
 puut tiemaisemassa, mikä entisestään korostaa niiden arvoa. Männyt ovat
 korvaamattomia mutta ikänsä ja vaurioidensa vuoksi ne eivät enää ole pit-
 käikäisiä.

Nuori puusto on koivua ja mäntyä, mutta myös kuusia esiintyy. Männyille
 ei toistaiseksi ole kasvamassa riittävästi nuorta mäntyä

Koillispuolen kuusivaltaisessa yksityismetsässä on hiljattain suoritettu har-
 vennushakkuita. Toimenpiteillä ei ole kielteisiä vaikutuksia kulttuuriympä-
 ristöön, joskin hakkuujätteiden jääminen tienvarsimaisemaan paikoin on
 häiritsevää.

- Uusia mäntyjä istutetaan sopiviin kohtiin, vähintään 2,5 metrin etäisyyteen tien nykyisestä reunasta.
- Nykyisten mäntyn suojelemiseksi esimerkiksi aurausvahingoilta tehdään kaikki voitava
- Kuusia poistetaan mäntyn vierestä ohjeiden mukaan
- Pelto-osuudella tienvarsi niitetään 2 kertaa kesässä pinta-ala yhteensä 750 m²

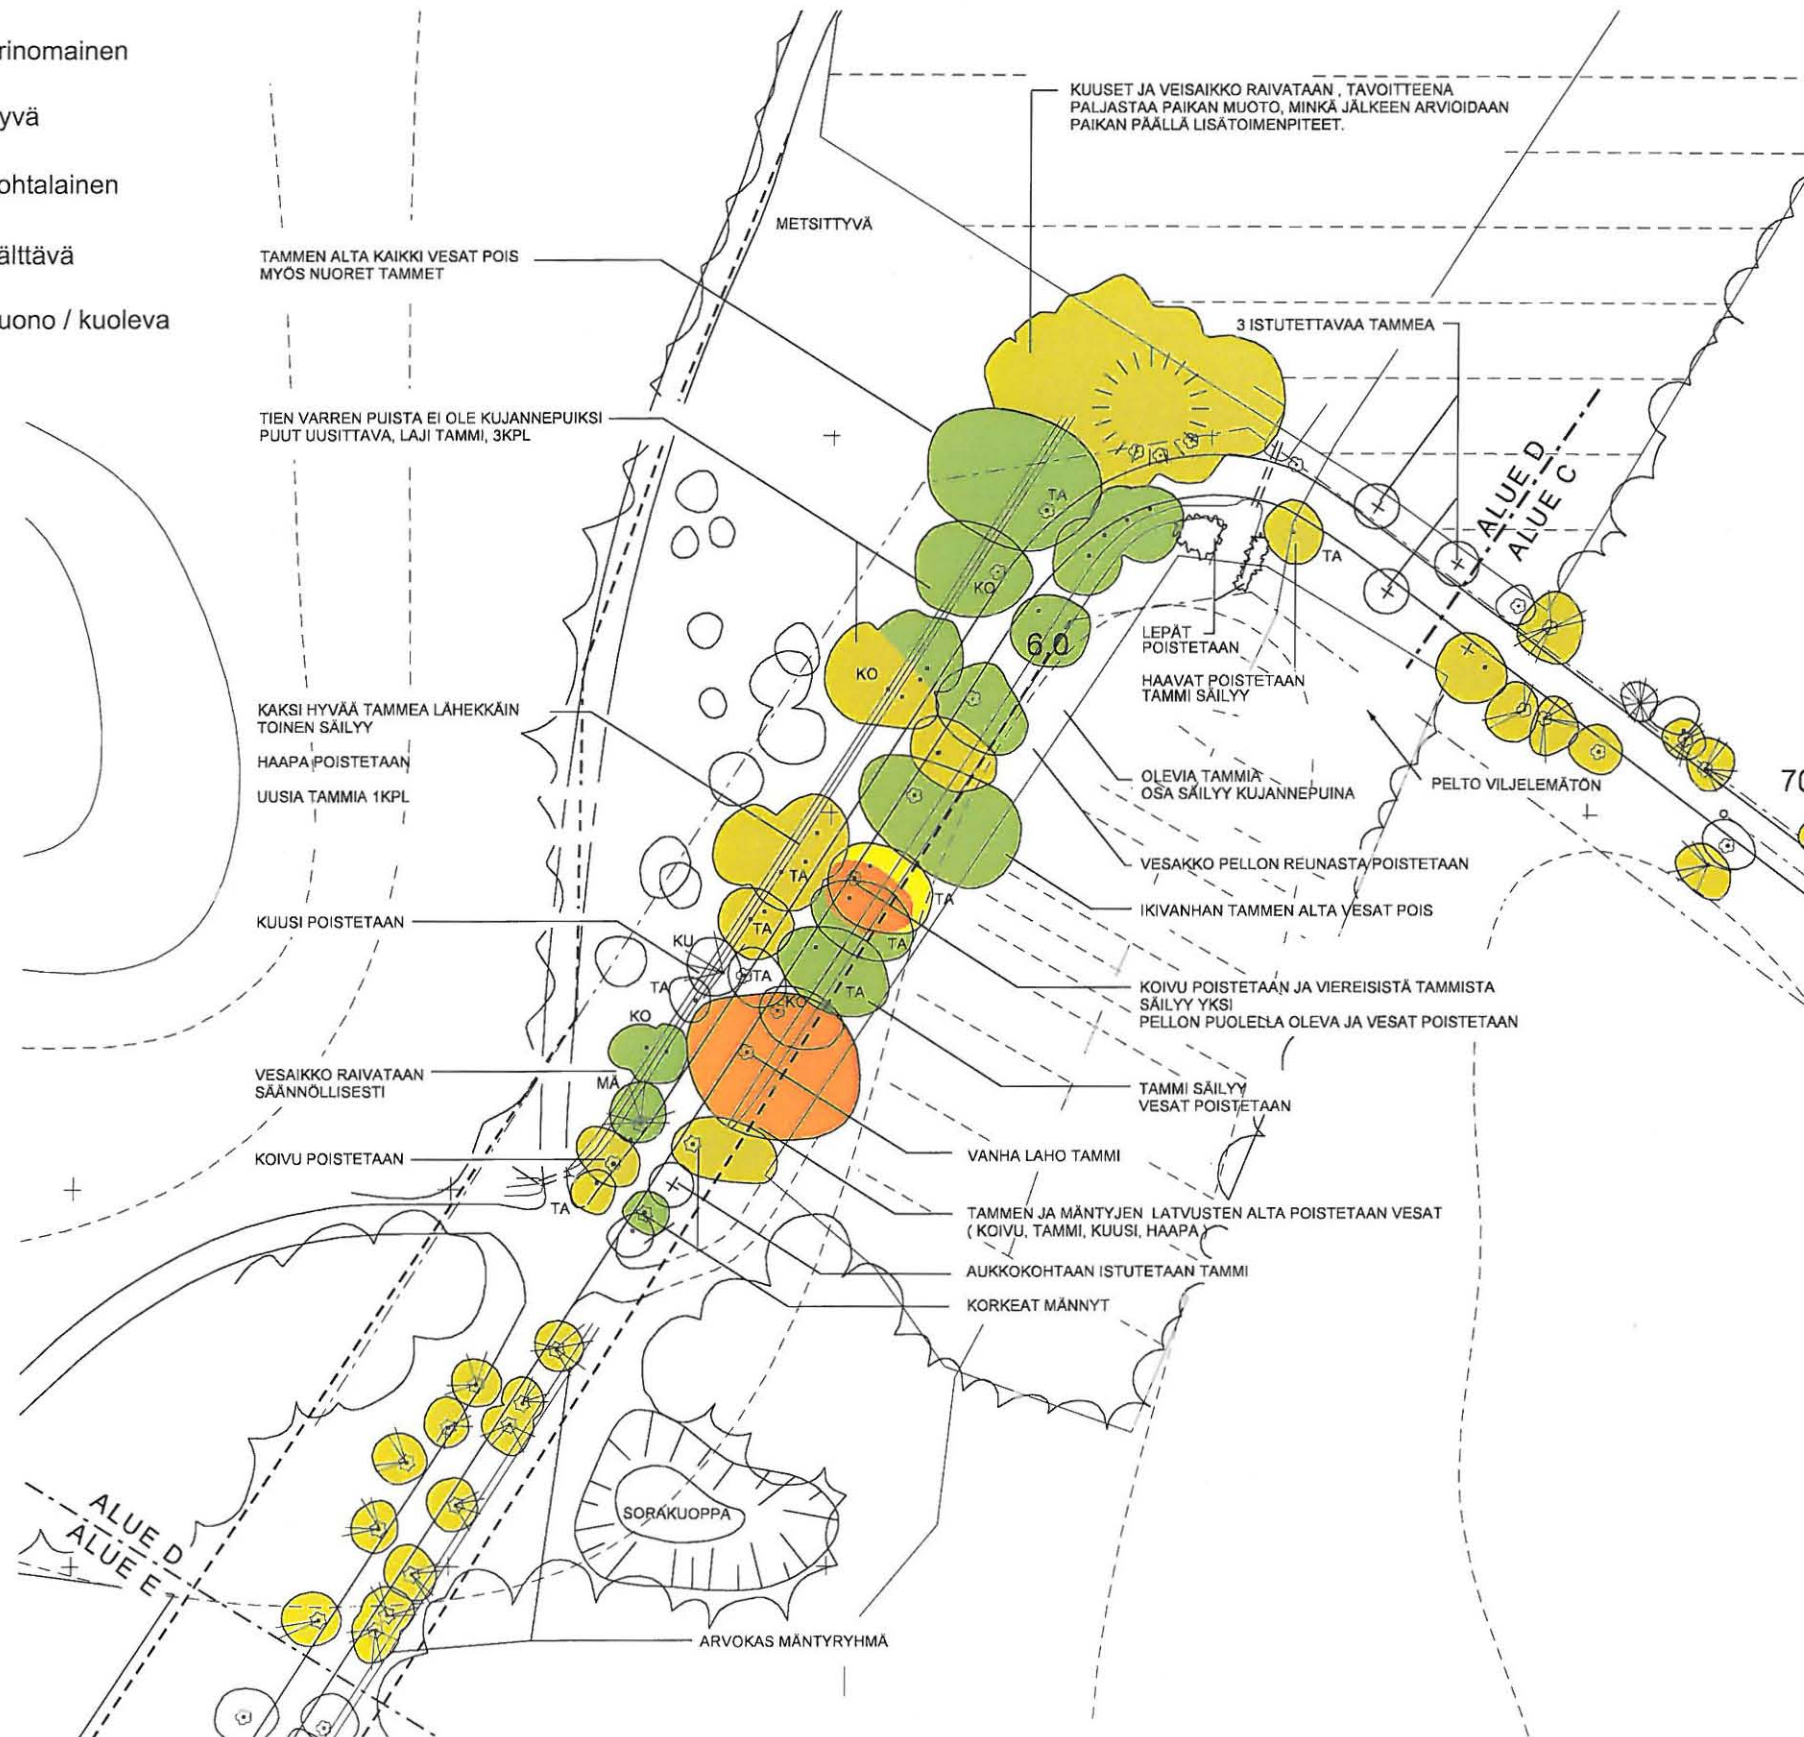
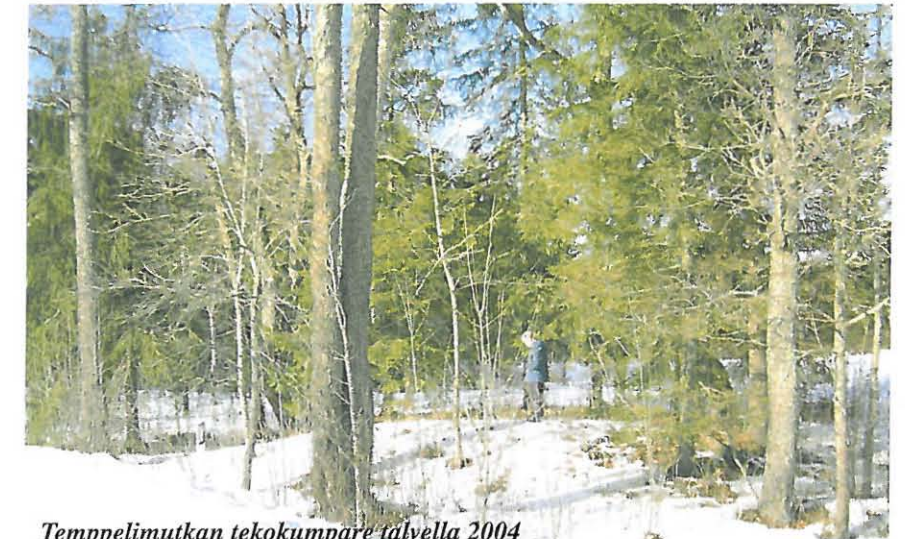
Osa-alue D, 1 : 1 000

Temppeleimutkan tekokumpare talvella 2004

Temppeleimutkassa tie kääntyy 90 asteen kulmassa. Tien keskilinjojen leikkauspisteessä on kumpare jonka alkuperää ei tunneta. Museoviraston kesällä 2004 suorittamissa kaivauksissa löytyi luonnonkiviperustuksia suhteellisen pienikokoiselle, mahdollisesti puiselle rakennelmalle. Täältä paikalta on ollut näkymä kunkin tieosuuden päätteellä olevalle rakennukselle, kartanolle ja kirkolle.

Mutkan eteläpuolella on yksittäisiä hyvin vanhoja ja suuria tammia. On mahdollista, että tien varressa tällä osuudella on ollut yhtenäisempi tammien kujanne. Metsäosuuden tärkeitä maisemapuita ovat paikalle tunnusomaiset korkeat suorarunkoiset männyt tien varressa. Samanlainen mäntyjen ryhmä, joka toistuu muualla metsäosuuksilla.

Temppeleimutkan ympäristö on muuttumassa, sillä pienet peltotilkut ovat poistuneet viljelyksestä, tien länsipuolella oleva kymmeniä vuosia sitten, itäpuolella oleva vasta hiljattain. Soranotto tien eteläpuolella on haava arvokkaassa maisemassa. Soranoton lopettamisesta ja paikan maisemoinnista tulee pyrkiä sopimukseen maanomistajan kanssa.

- Temppelelmutka: kuusien poisto ja vesakon raivaus kumpareen esiintuomiseksi. Muiden puiden poistosta sovitaan paikan päällä raivauksien jälkeen.
- Poistettavia puita tien varressa yhteensä noin 35 kpl
- Vesakon raivaus tien ja ojien varresta yhteensä 1400 m²
- Säännöllisesti niitettävät tienvarret ja ojan pientareet yhteensä 1400 m²
- Tammi-istutus mutkan kaakkoispuolelle 3 kpl ja muualle tien varteen 4 kpl
