KÄRNÄKOSKEN VARUSTUKSET
SAVITAIPALEELLA.
(RATASALON KYLÄ)

Kertomus tutkija Kaarina Rissanen virkamatkasta Luumäelle
11-12.8.1975

Kertomus toimistopäällikkö Pekka Kärjen ja tutkija Kaarina Rissasen virkamatkasta Taavettiin 23.6.1976.

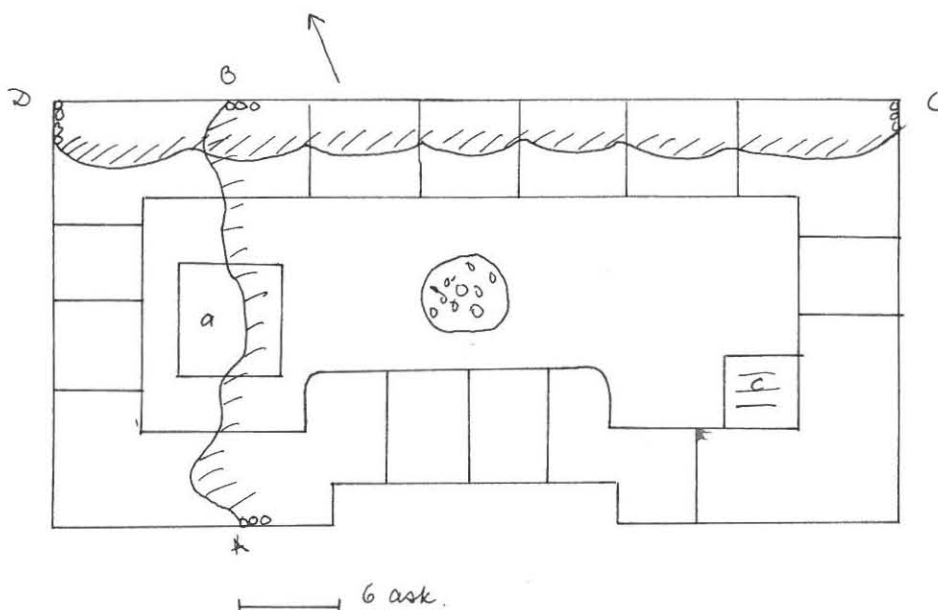
kuva 2

Eteläpuolella maantietä oleva neliömuotoinen redutti on niin ikään jotta-kuinkin hyvin säilynyt. Sen muodostaa, kuten ylempänä mainittiin kaksi sisäkkäin olevaa neliömuotoista maavallia, joista sisäpuolisen vallin harja kohoaa vain parin metrin verran ulkopuolista vallia korkeammaksi. Sisäpuolisen vallin sisustan jakaa sitäpaitsi suora kaakosta luoteeseen vedetty poikkivalli kahtia niin että poikkivallin ja sisävallin koilliskyljen väliin jää kapea suunnikkaan muotoinen notko, johonka hiljattain on vaivattu perunamaa. Notkon luoteispäässä on nelikulmainen kuoppa, luultavasti muinaisen

- a Kuoppa ent. kellarin perustus
- b Kiviraunio, ent. kukaan nija
- c rakennuksen perustus

Koska redutin säilymiselle ei ole eduksi se perunaviljelys ja tämän aiheuttama liike vallien yli, jota siellä nyt on ruvettu harjoittamaan, olisi suotavaa, että Muinaistieteellinen Toimikunta ryhtyisi toimenpiteisiin vallien rauhoittamiseksi. Tämän ansaitsivat varustukset ylempänä mainitun onnettoman sodan muistoina ja senkin vuoksi, että ne sijaitsevat valtatie varrella, jossa kesäisin käy mitä vilkkain matkailijaliike. " (Juhani Rinne)

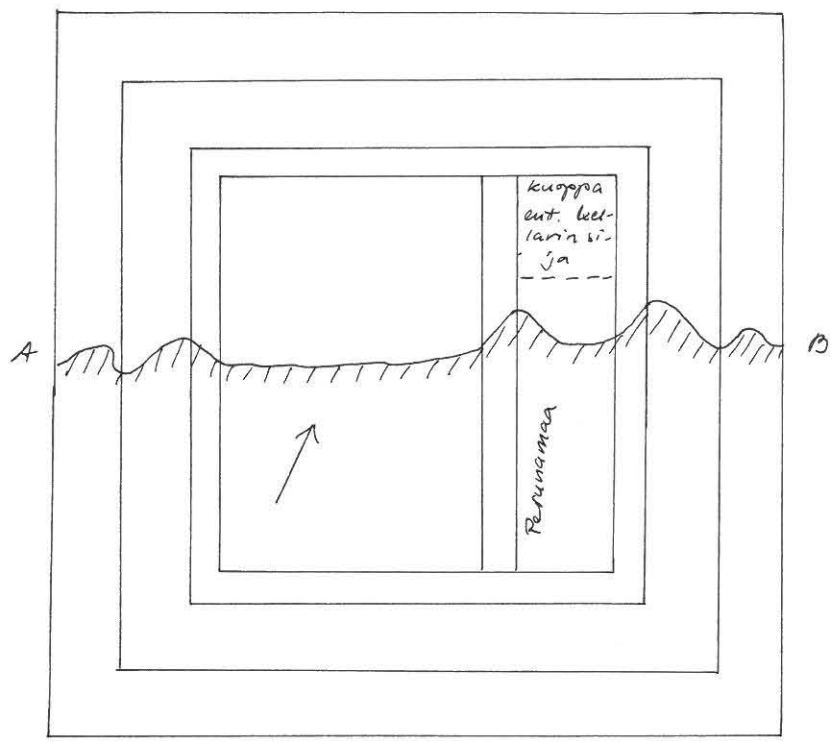
Kuva 3

ampumavarasäiliön perustus. Vallien rakenne on tässä samanlainen kuin edellisessä redutissa, paitsi että kivirakennusta on valleissa näkyvissä ainoastaan n puoleen metrin korkeudelta ulkovallin sisäpuolisessa juuressa, jossa kiviseinä niin ikään on pystysuora. Muuten ovat vallit sorasta ja nurmen peittämät sekä muodoltaan sen luontoiset kuin asema ja läpileikkäuskuvissa (kuva 3) ylempänä näkee.

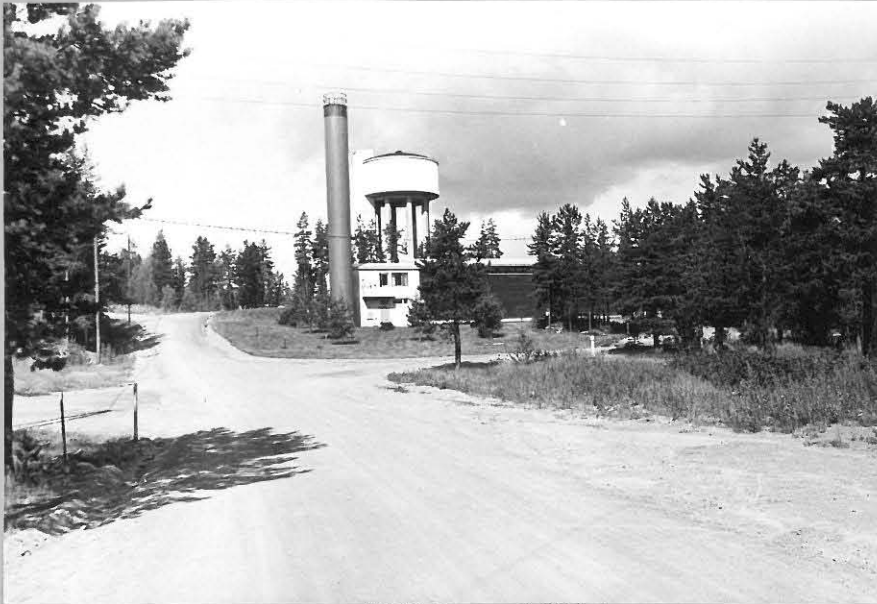
16

14. Sama raveliini kuin edellisessä kuvassa.
15. Koulutie, suunnilleen raveliinien kohdalta.
16. Päälinnoituksen itäpuolta. Patteritie, takana lämpökeskus ja vesitorni.
17. Linnalantien eteläpuolella sijaitseva kansakoulu kuvan oikeassa laidassa.
18. Kansakoulurakennus kuvattuna pohjoisesta, leikattu luiska sen länsipuolella näkyy hyvin.
19. Kansakoulun ja urheilukentän välistä kulunutta vallia.
- 20.
21. Linnalantien eteläpuolella sijaitsevaa raveliinia kuvan oikeassa laidassa.
22. Suunnitellun Valtaherrankujan varrella sijaitseva rakennus, joka rikkoo pahasti valleja.
