MYNÄMÄEN KIRKKO

Kirkon paanukaton kunnostus- ja tervaustöiden

TARKASTUSRAPORTTI PAANUKATON JA TERVAUKSEN URAKKATARJOUKSEN TEKOA VARTEN

Aika: 26.09.1991 klo 17.30-20.00

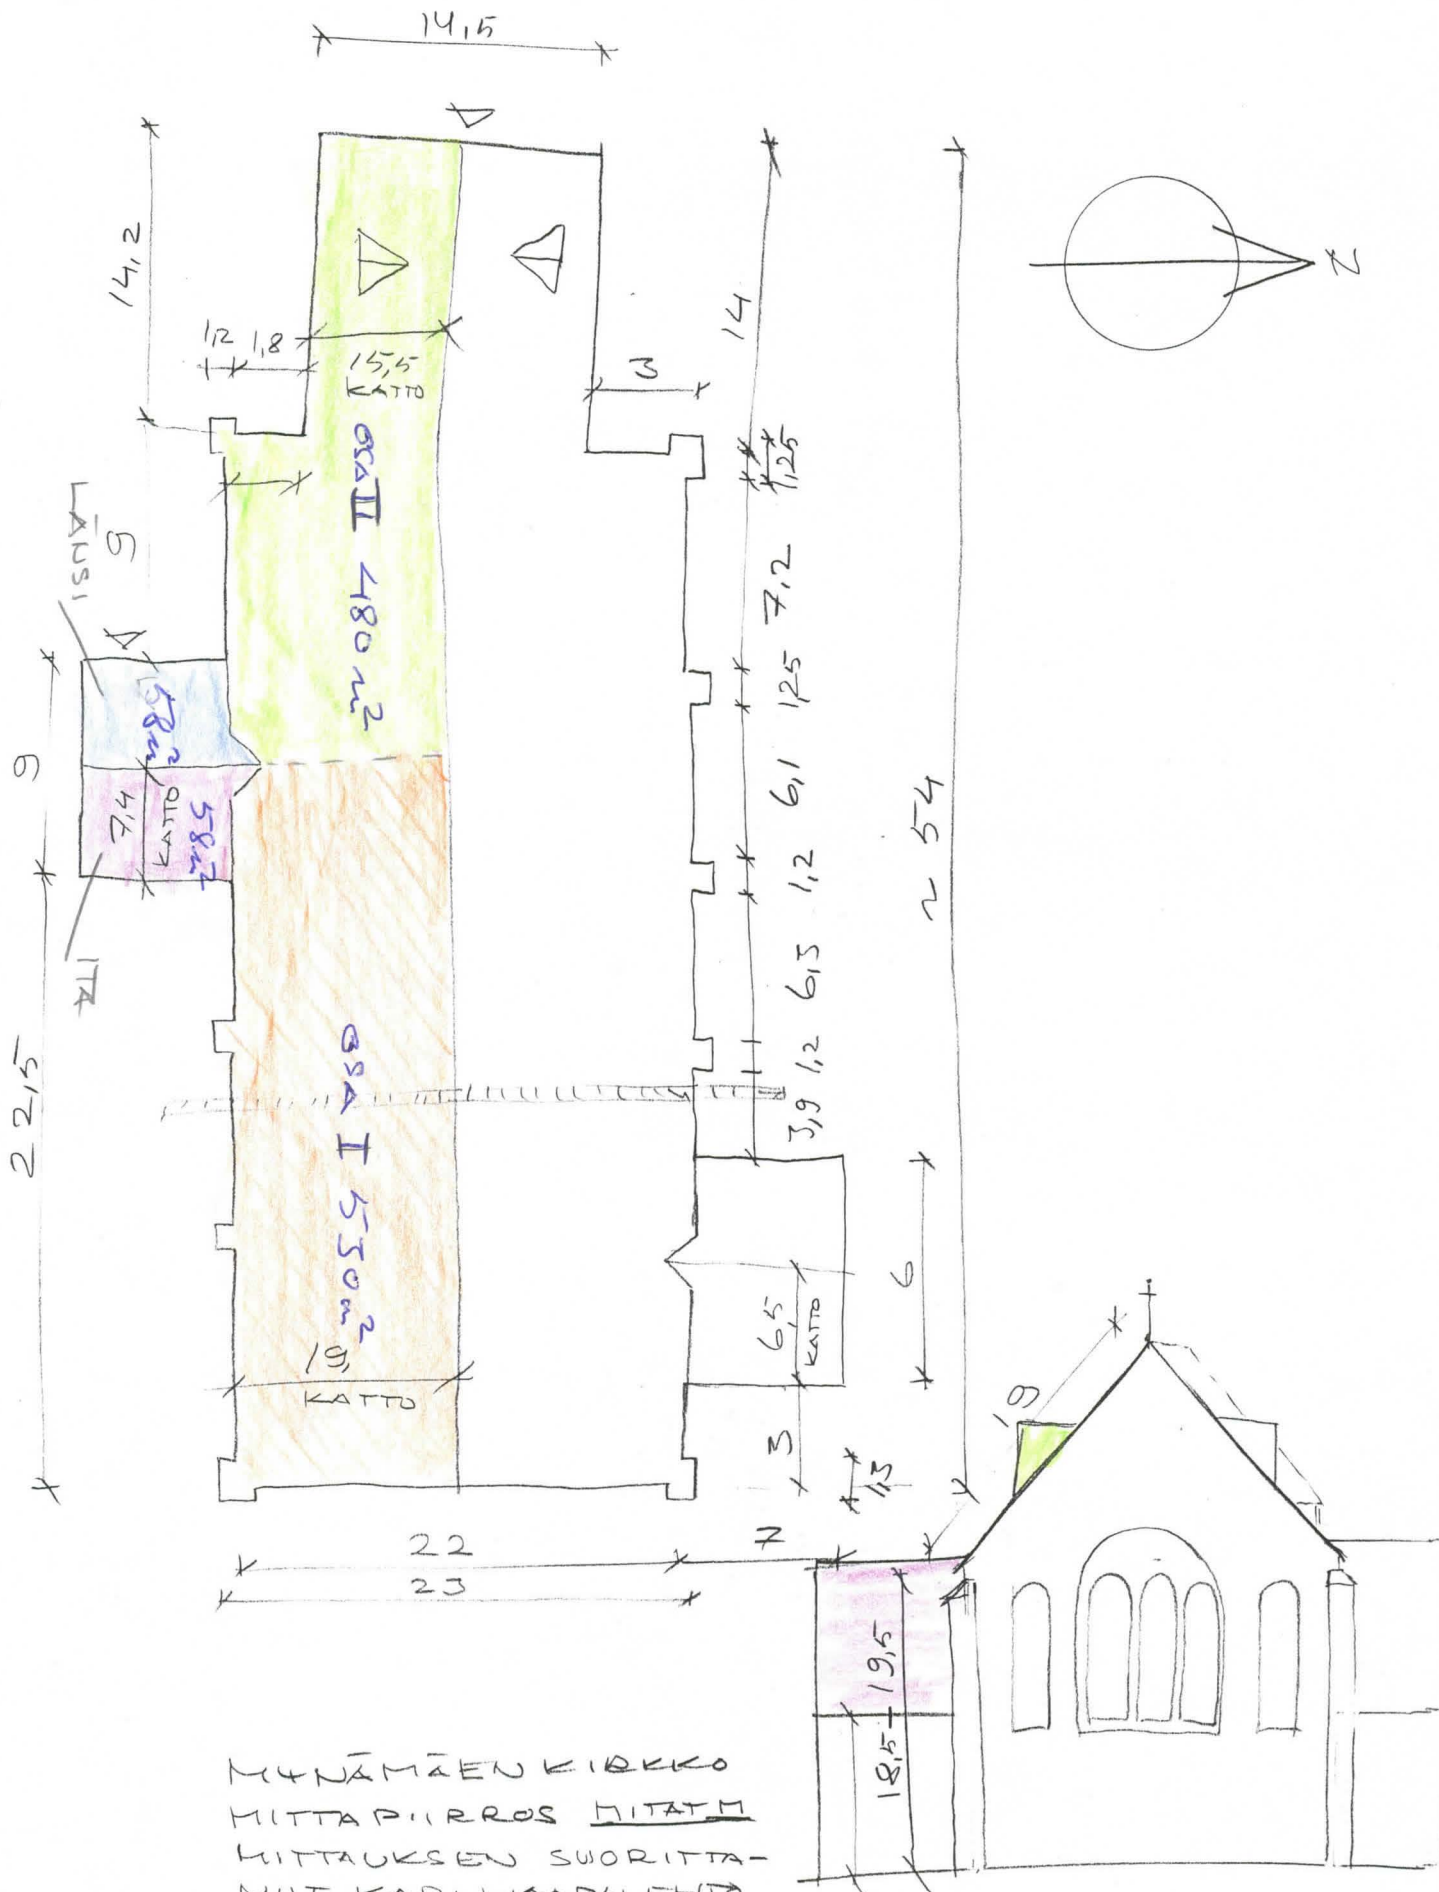
MYNÄMÄEN KIRKON PAANUKATTO 1:4

Tarkastus Yleishavaintona eteläpuoleisilla lappeilla katto tehty ilman tuohitusta, todennäköisesti sotien välisenä aikana diakonaalisesti sahatusta laudasta, jotka on uppokastettu ennen asennusta todennäköisesti kreosiittiöljyyn (eli kivihiiliterva) n. 30 cm:n pituudelta, joka on noin puolet paanun pituudesta 60 cm. Nousu katteessa on noin 20 cm, joten paanun pituus on nousuun nähden n. 5 cm liian lyhyt (kuva 2).

Samoin paanun paksuus sahaustavasta johtuen jää kahden nousun kohdalla liian pieneksi n. 8-10 cm.

- TEHTY ARVIOLTA 20-30 LUVUILLA
- PAANU KASTETTU ENNE TEKOÄ
- 1/2 KREOSIITTITERVAAN
- DIAGONAALISESTA SÄTKUKSESTA
- SOHTUEN PAANU LIIAN OHUT
- KATON HOITO LAIMINLYÖTY
- KATOSSA EI TUOHITUSTA

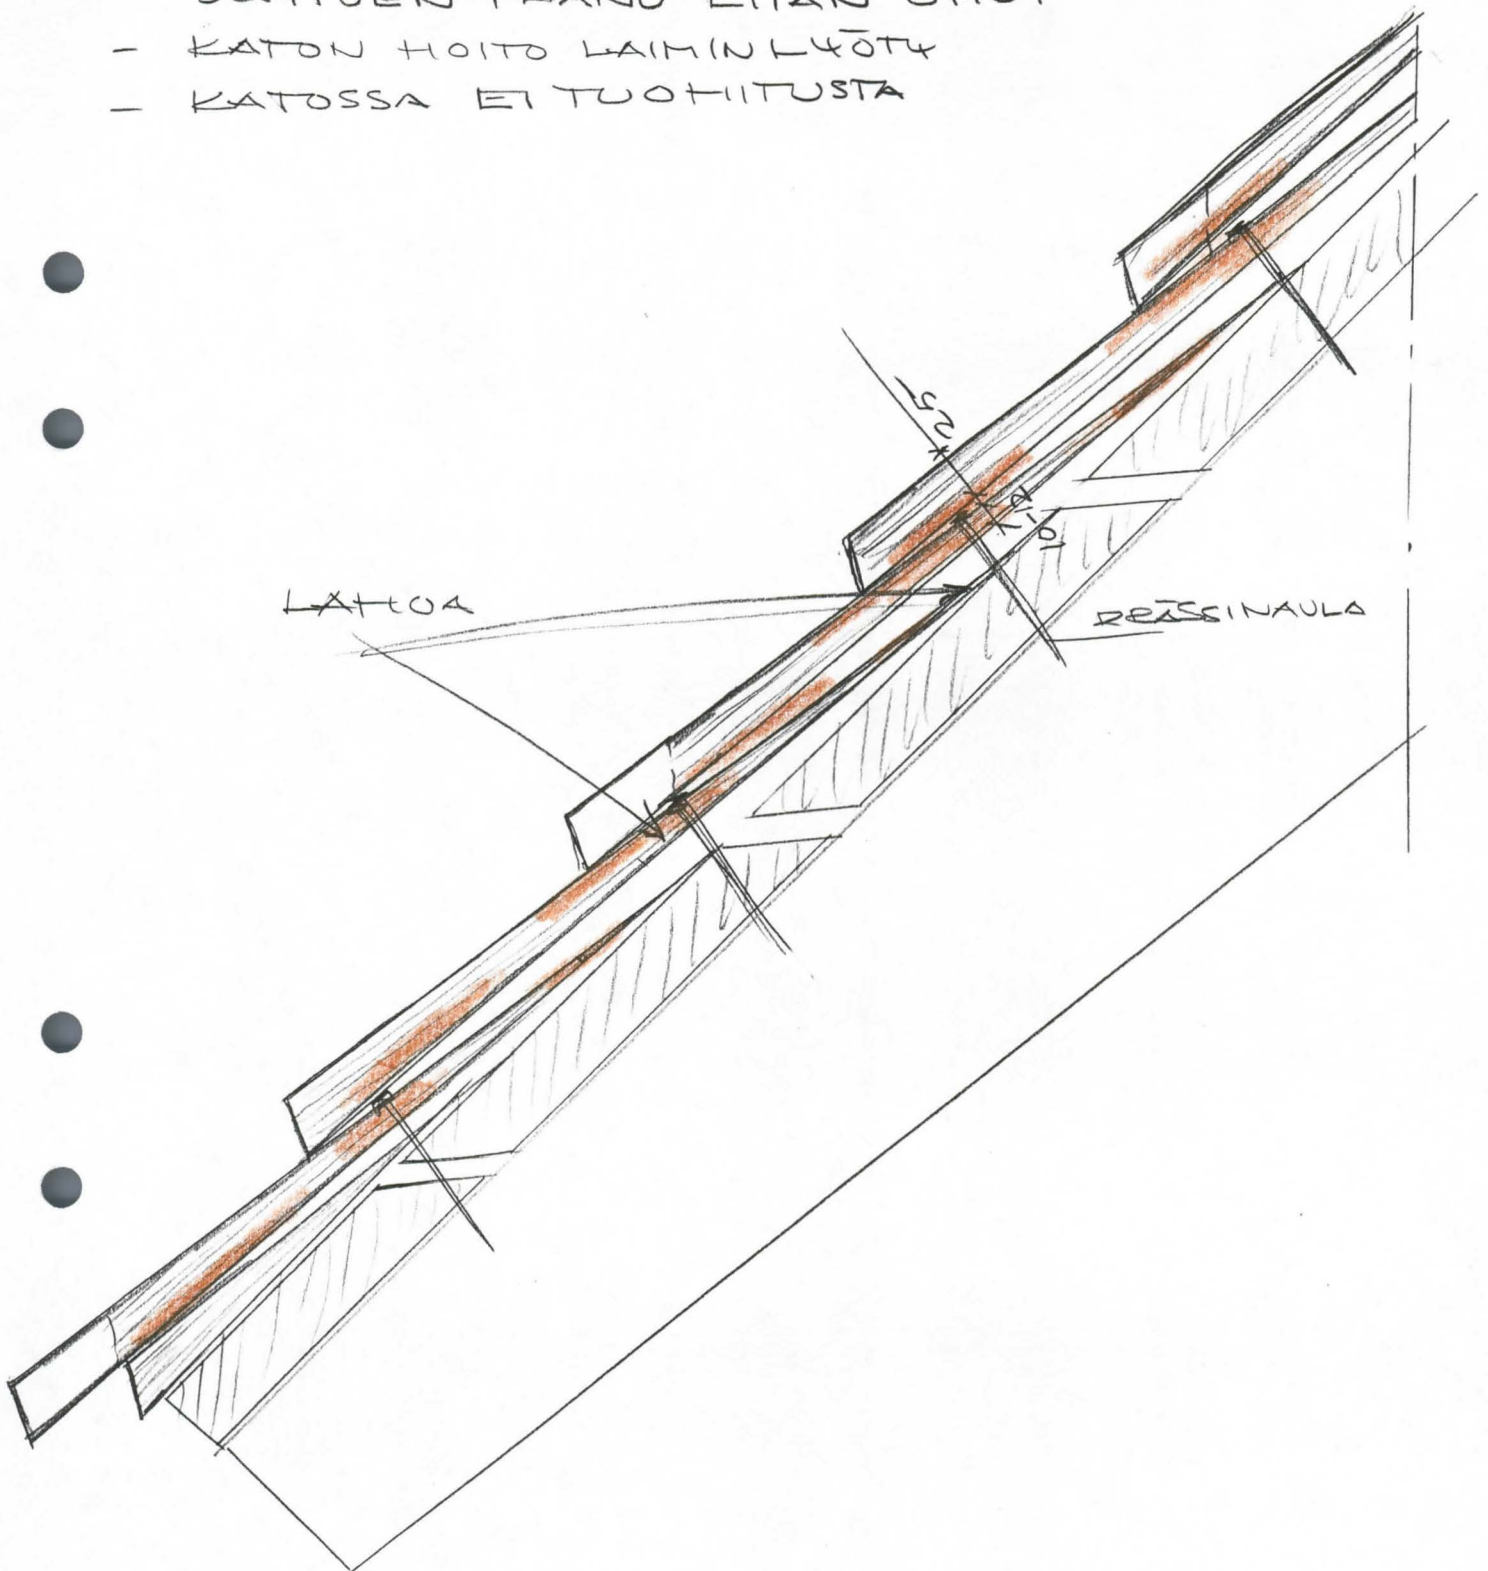
MYNÄMÄEN KIRKON PAANUKATON PERIAATEPIIRROS 1:4
E/C 175

28 PAANUA/M²
KATOSTA TULEE 3 KERTAINEN

Etelälape tulisi uusia kokonaan oheisen piirroksen (kuva 3) mukaisesti käyttäen tuohta paanukerrosten välissä sekä näkyvää naulausta perinteisillä tervaankastetuilla takonauloilla (naulaustapa mahdollistaa yksittäisen paanun vaihdon tarvittaessa) samalla naulan kanta antaa katolle sen esteettisen näön mikä on luonteenomaista vanhoille paanukatoille.
