**HELSINKI KRUUNUSILLAT RAKENNUSHANKE**

**Arkeologinen vedenalaisinventointi**

Tukholmassa 28.7.2014

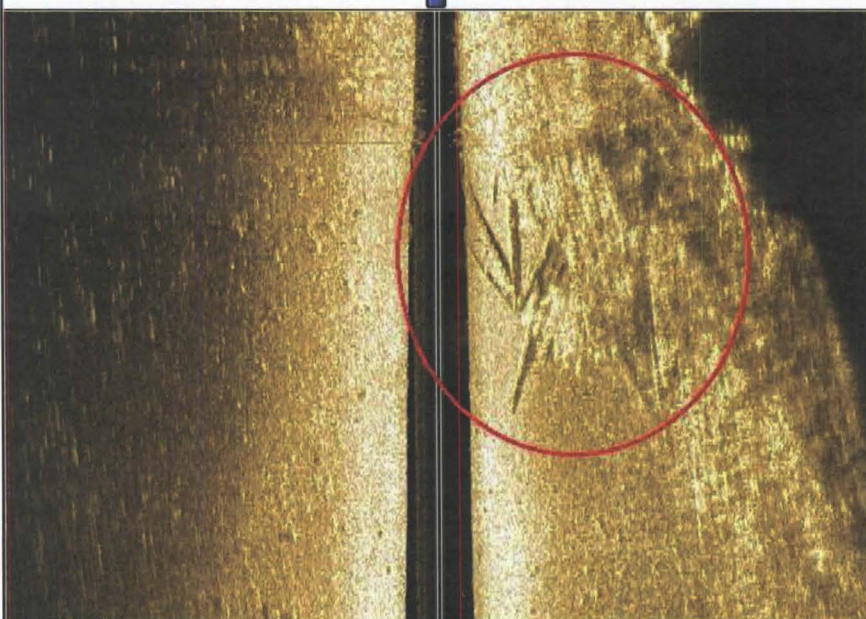
**Kohde 1.****Kuvaus:** Laiturin jäänteet (mj.rekisterissä kohde Palosaari 1)**Koordinaatit:** N 60°10.569' E 24°59.589'**Mitat:** 10 m x 10 m**Syvyys:** 0,1-1,5 m

**Tarkastus:** Kohde näkyy pintaan, mutta se tarkastettiin havaintojen varmistamiseksi sukeltamalla. Kyseessä on laiturin jäänteet, mahdollisesti Mustikkamaan vanhan uimalan laiturista. Näkyvissä on kolme samansuuntaista, pitkää ja suoraa parrua noin puolen metrin välein, joiden alla kulkee lankkuja vastakkaiseen suuntaan. Lankuissa on havaittavissa joitain tapin tai naulan reikiä ja sukeltaessa näkyvissä oli yksi rautanaula. Kohteen reunamilla oli tutkittaessa kalaverkot. Samalla tarkastettiin rannalla joskus sijainnut "kölipuu", jota ei enää ollut havaittavissa. On epäily, että sekin olisi ollut osa laituria.

**Kuva 2.** Viistokaikukuva kohteesta 1. Palosaaren rantaan ajautuneet laiturin jäänteet.

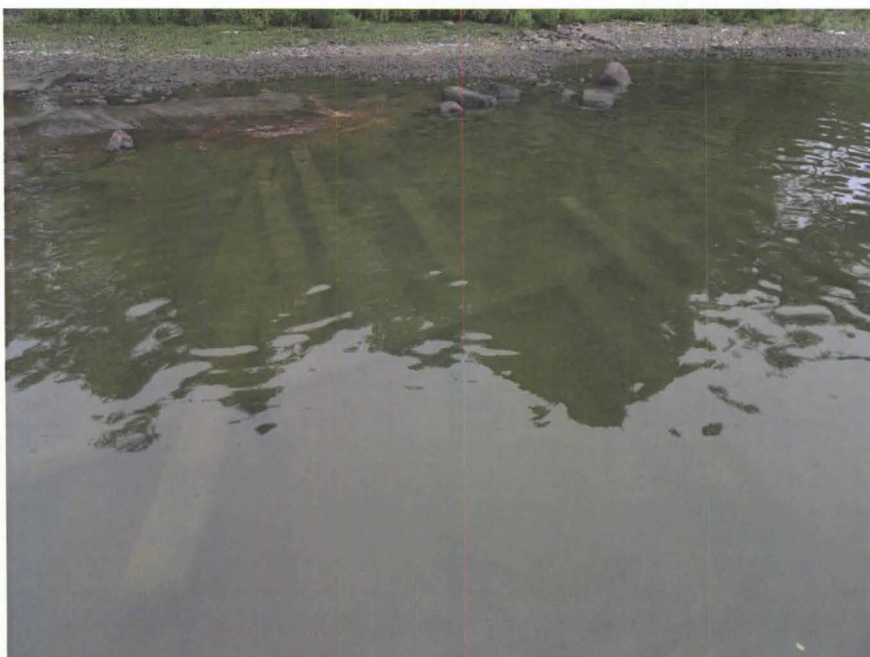
**Kuva 3.** Laiturin jäänteet Palosaaren rannassa veneestä kuvattuna.

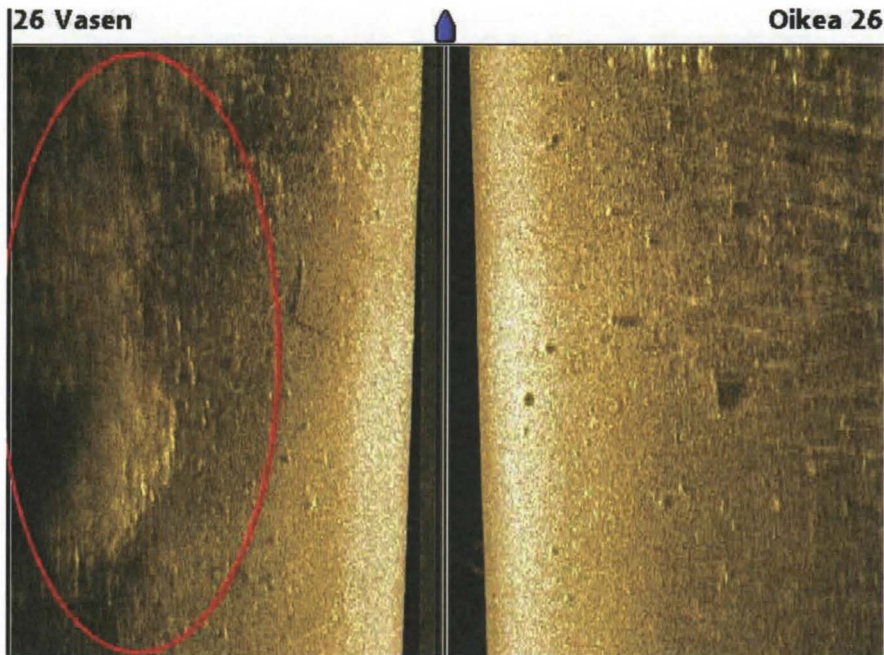
**Kohde 4.****Kuvaus:** Laiturin jäänteet**Koordinaatit:** N 60°10.566', E 24°59.402'**Mitat:** 10 x 30 m**Syvyys:** 1-1,3 m**Tarkastus:** Tarkastuksessa havaittiin laiturin perustukset Palosaaren rannassa.

**Kuva 4.** Viistokaikukuva kohteesta 4. Palosaaren rannassa sijaitsevat laiturin jäänteet.

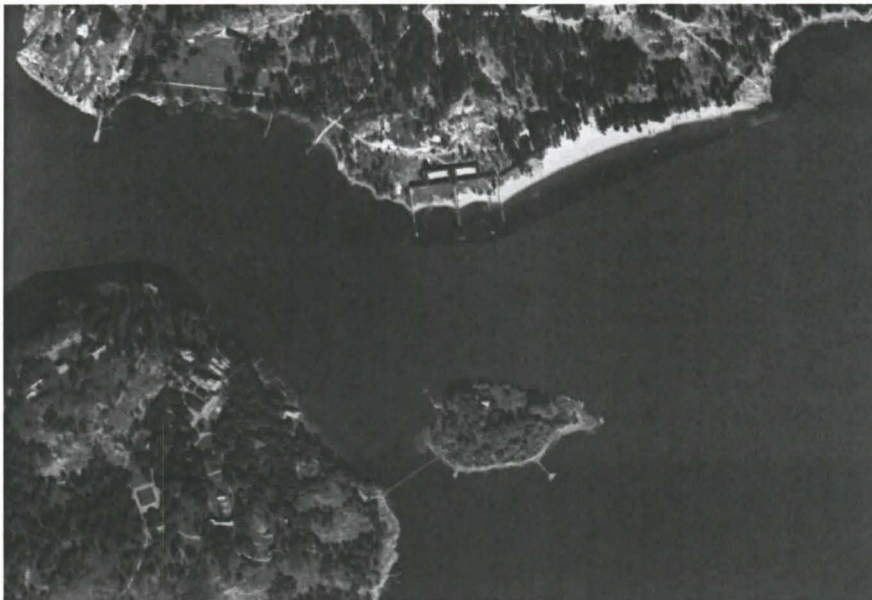
**Kuva 5.** Kartassa vuodelta 1932 voidaan nähdä kuvan keskivaiheilla sijaitsevan Palosaaren rannassa laituri havaitun kohteen sijaintipaikassa saaren luoteiskulmassa. Lähde: kartta.hel.fi.

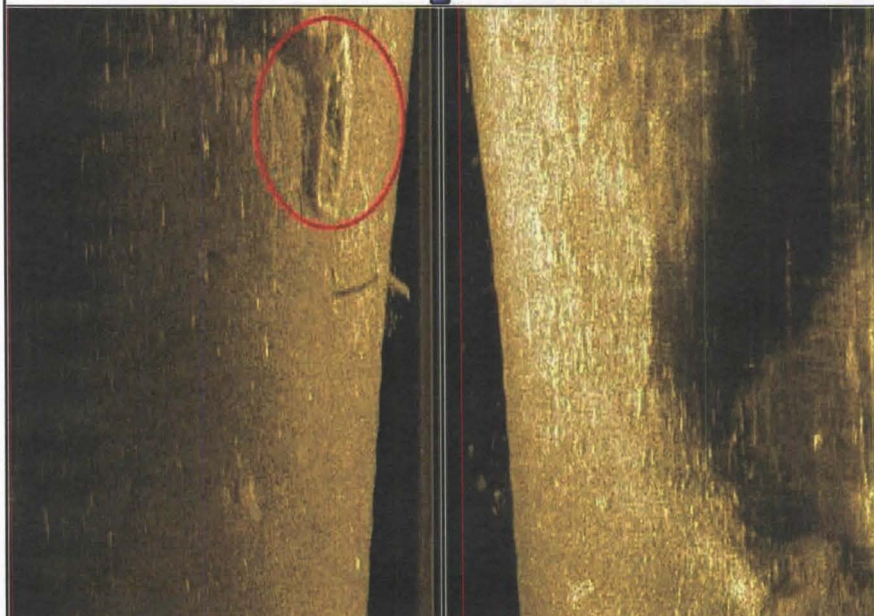
**Tarkastus:** Korkeasaaren sillan kupeessa sijaitsevan laiturin edustalle on uponnut puinen, limisaumainen vene. Vene on erittäin huonossa kunnossa, sen yläosassa on jäljellä vain kaaritus ja keulasteevi ja hieman laitalaudan kappaleita. Veneessä on harva kaaritus, noin 50 cm:n välein. Veneen pohjaosa on paremmassa kunnossa. Veneessä on keskituhto ja se on tasaperäinen. Vene makaa keula kohti rantaa jyrkäkässä rinteessä. Keula on kahden metrin ja perä 3,5 metrin syvyydessä. Kohteen ikää tai uppoamisajankohtaa on erittäin vaikeaa määrittellä. Potkurivirrat ovat todennäköisesti edesauttaneet hylyn rikkoutumista. Hyllyn kupeessa makaa irrallinen katiska.

**Kuva 6.** Viistokaikukuva kohteesta 7. Puinen hylky makaa aivan Korkeasaaren laiturin kupeessa.

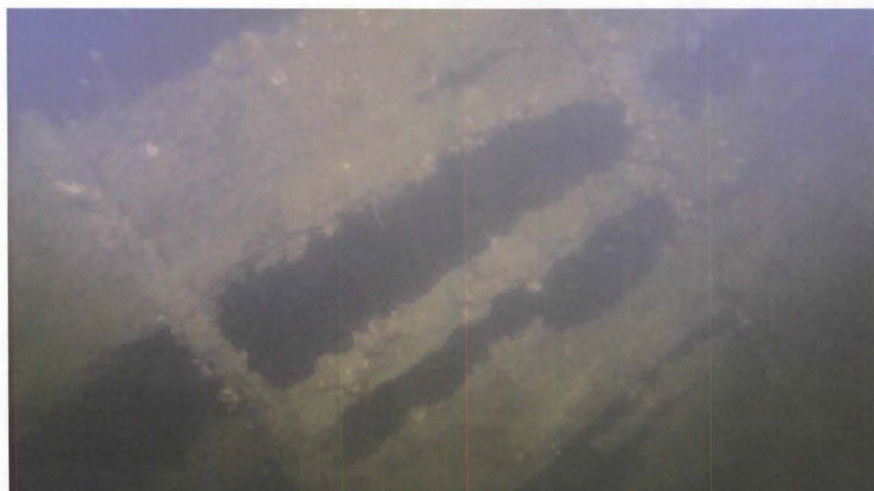
**Kuva 7.** Kohde 7 on huonokuntoisen limisaumaisen veneen hylky. Laitalautoitus on paikoin tippunut kokonaan irti. Kuva on otettu hyllyn paapuuripuolen kyljestä läheltä keulaa.

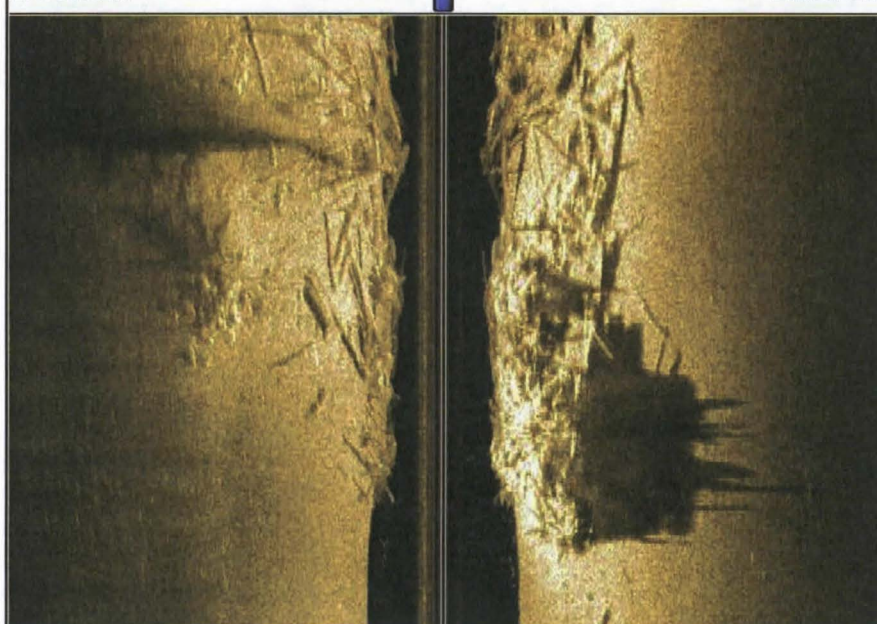
#### Kohde 8.

**Tarkastus:** Laiturin perustuksen tarkastus tehtiin viistokaikuluotaamalla ja sen historiasta löydettiin tietoa arkistolähteistä. Alueella sijaitsee hirsiaukkujen jäänteitä ja runsaasti irtohirsiä ja lankkuja. Laiturin vaikuttaisi olleen T-kirjaimen muotoinen ja sitä on käytetty saarella säilytetyn tervan ja lautojen laivaamiseen. Kohteen koko on nykyisellään noin 25 x 30 metriä, mutta iso osa siitä on jäänyt täyttömaan alle kun Tervasaarta on laajennettu. Ensimmäinen karttatieto Tervasaaren laiturista on vuodelta 1900.

**Kuva 9.** Viistokaikukuva kohteesta 8. Tervasaaren rannassa sijainneen vanhan laiturin perustukset.

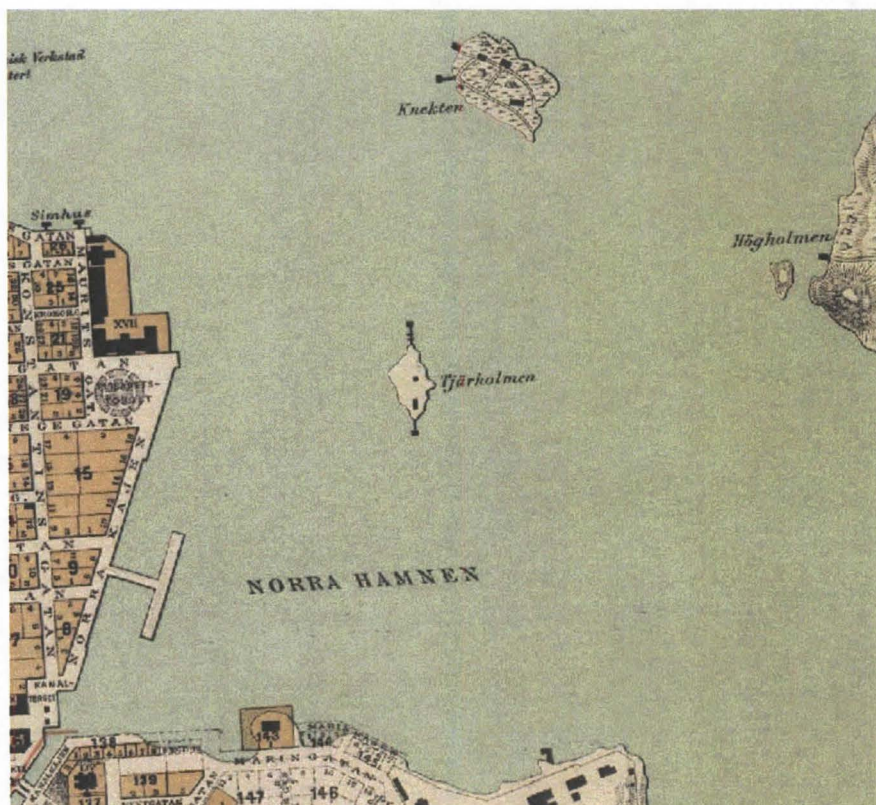
**Kuva 10.** Tervasaaren itäpäässä on sijainnut erittäin iso laituri. Kartta on vuodelta 1932. Lähde: kartta.hel.fi.

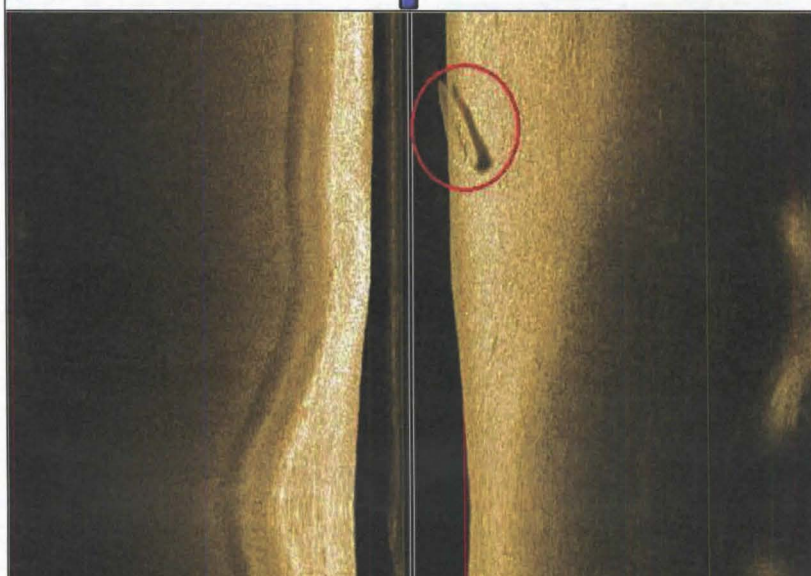
#### Kohde 9.

**Tarkastus:** Puinen limisaumainen vene makaa Tervasaaren täyttömaan ja rantapengerryksen päällä keula kohti ranta. Vene on melko hyväkuntoinen ja täynnä kiviä. Keulassa on naru. Vene on upotettu tahallaan todennäköisesti viimeisen 50 vuoden aikana.

**Kuva 11.** Viistokaikukuva kohteesta 9. Hylky makaa rinteessä Tervasaaren rantapengerryksen päällä.

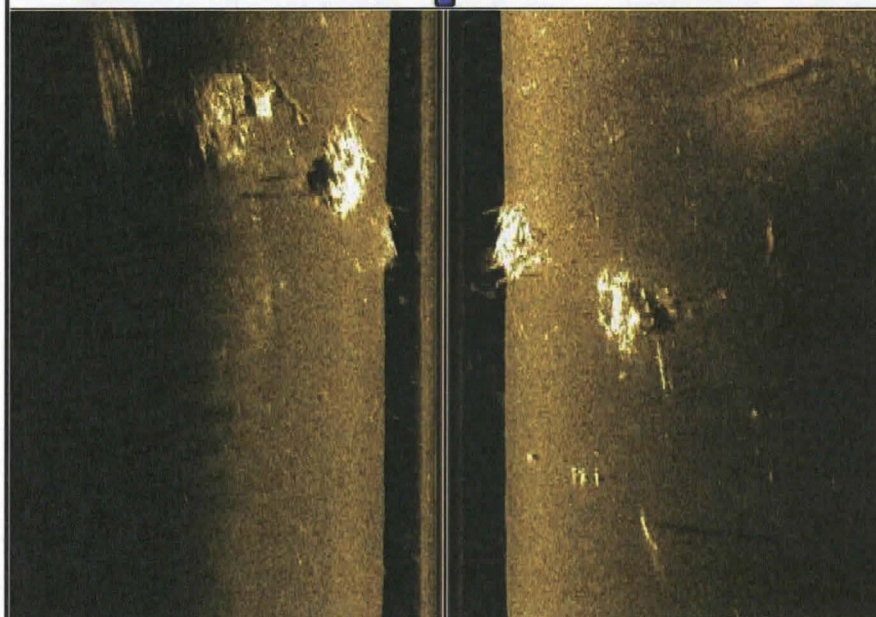
**Kohde 11.****Kuvaus:** Vanhan laiturin perustukset**Koordinaatit:** N 60°10.519', E 24°57.803'**Mitat:** 4 x 4 metrin kasoja 65 metrin matkalla**Syvyys:** noin 3-4 m**Tarkastus:** Luotausmateriaalissa havaittiin erikoisia läjjiä Tervasaaren kannaksen sataman edustalla.

Kasat muodostuvat tukeista ja kivistä sekä ajelehtineesta romusta. Vanhoja karttoja tutkimalla todettiin, että alueella on sijainnut laituri ainakin 1930-luvulla.

**Kuva 12.** Viistokaikukuva kohteesta 11. Laiturin perustukset Tervasaaren kannaksesta itään.

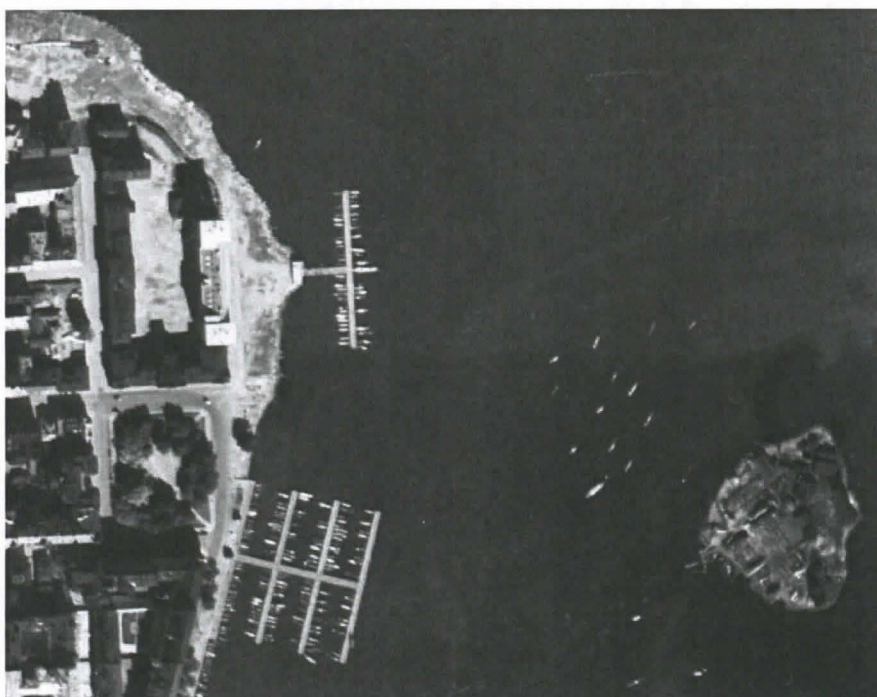
**Kuva 13.** Ilmakuvasa vuodelta 1932 näkyy iso laituri havaittujen kasojen kohdalla. Kuvassa ylempi laituri. Lähde: kartta.hel.fi.

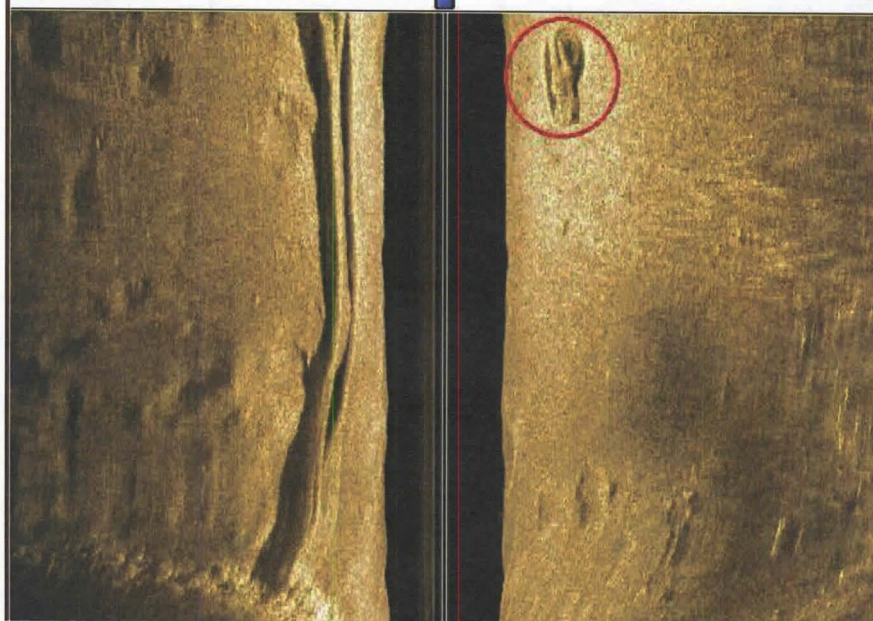
**Kohde 12.****Kuvaus:** Moottorivene**Koordinaatit:** N 60°10.601', E 24°57.130'**Mitat:** 2 x 5 m**Syvyys:** 3 m**Tarkastus:** Moottoriveneen hylky, jonka päällä on painokivi.*ei nähtävissä***25 Vasen****Oikea 25**

**Kuva 14.** Viistokaikukuva kohteesta 12. Moottoriveneen päällä makaa jonkinlainen painokivi.

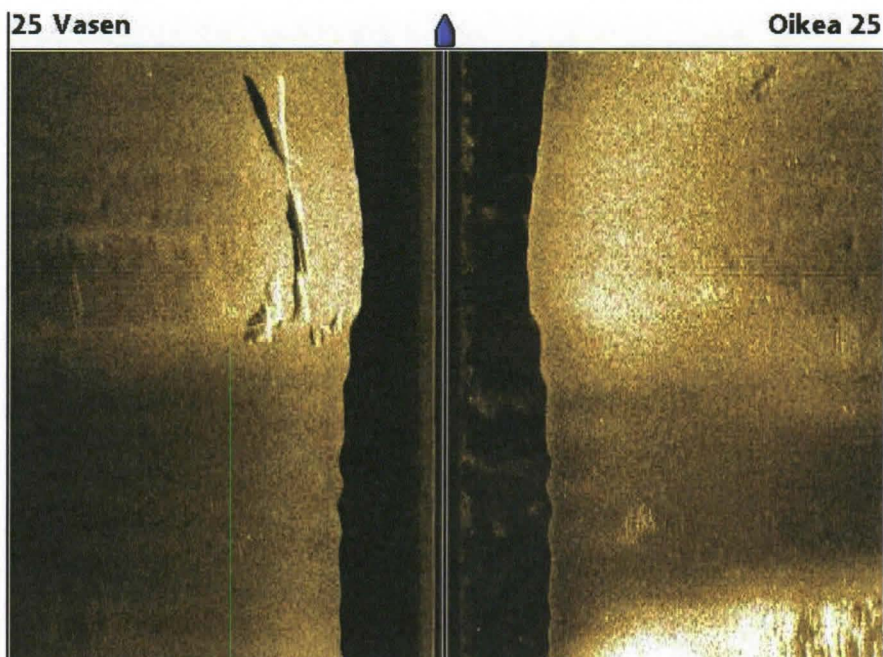
**Tarkastus:** Erikoisen muotoinen terävän kaiun antama objekti tulkittiin kraanan osaksi tai muuksi metalliromuksi viistokaikuluotaamalla. Kohde sijaitsee Hakaniemen ja Hanasaaren välisessä satamaltaassa.

**Kuva 15.** Viistokaikukuva kohteesta 14. Metalliromua meren pohjassa.

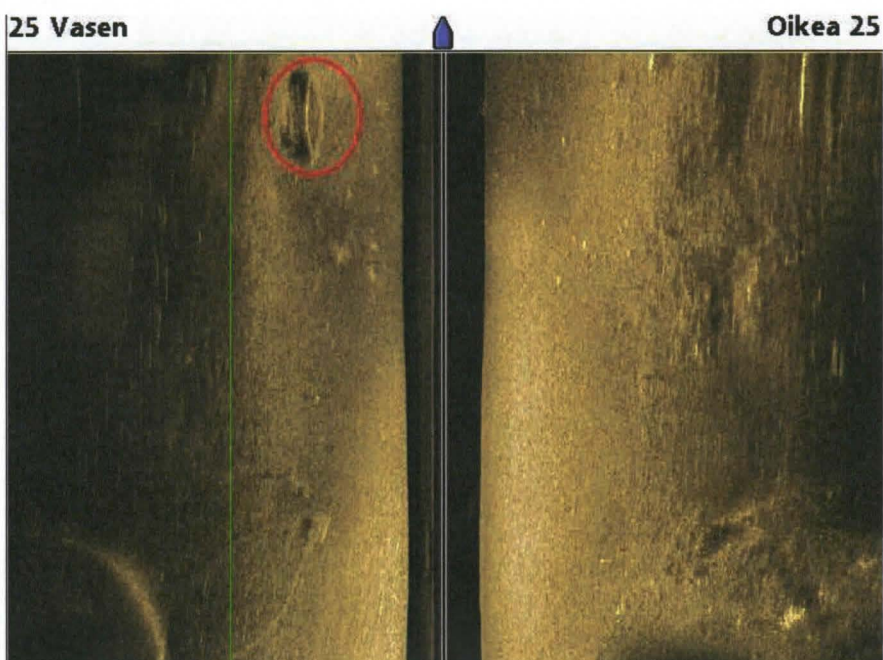
**Kohde 15.**

**Tarkastus:** Tervasaaren kannaksen länsipuolella sijaitsevassa satama-altaassa havaittiin limisaumaisen puuveneen hylky. Hylky on muodoltaan palkomainen, kanootin tyyppinen. Tervasaaren kannas on rakennettu vuonna 1939<sup>9</sup>, joten vene ei todennäköisesti ole uponnut ennen sitä.

**Kuva 16.** Viistokaikukuva kohteesta 15. Palkomainen hylky sijaitsee aivan Tervasaaren kannaksen tuntumassa.

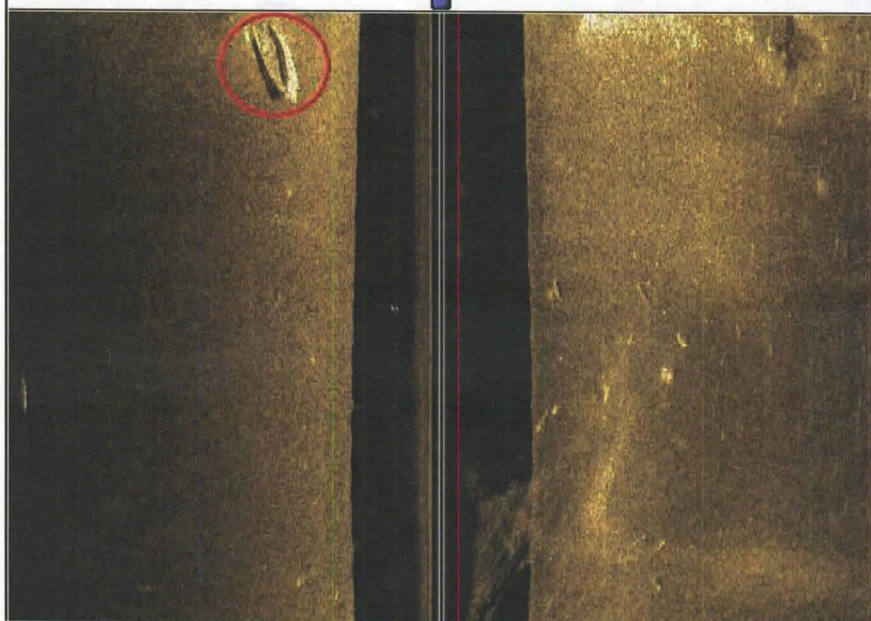
**Kohde 18.***id 1000018640 - muu kohde***Kuvaus:** Hylky (mj.rekisteri Pohjoissatama Halkolaituri)**Koordinaatit:** N 60°10.232', E 24°57.760'**Mitat:** 2,3 m x 4,7 m**Syvyys:** 5 m**Tarkastus:** Inventoinnissa havaittiin, että Pohjoissataman Halkolaiturin hylky on edelleen paikoillaan.**25 Vasen****Oikea 25**

**Kuva 17.** Viistokaikukuva kohteesta 18. Hylky on muinaisjäännösrekisterin kohde "Pohjoissatama Halkolaituri".

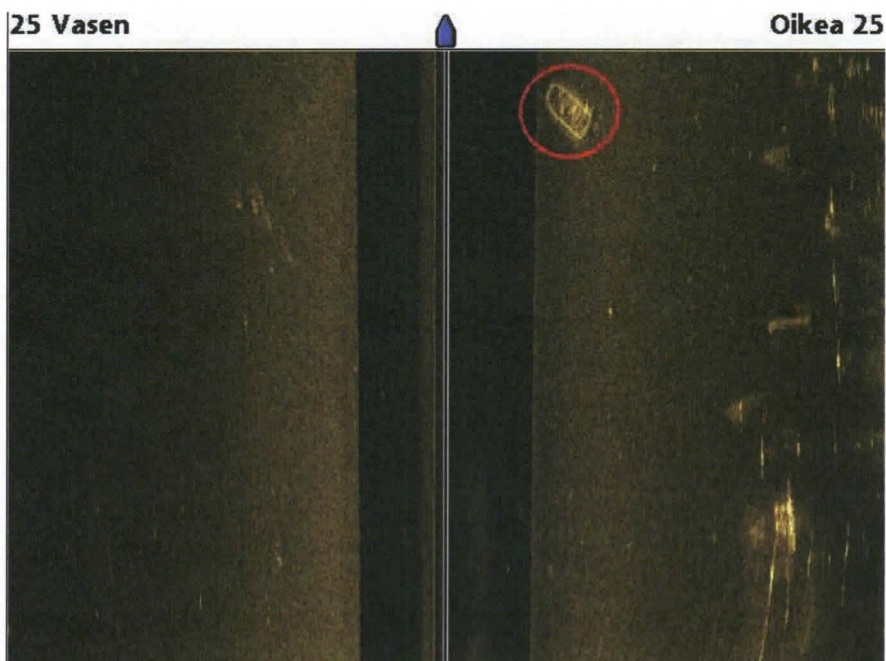
**Tarkastus:** Vene on uponnut Pohjoissatamaan. Hylky on todennäköisesti metallia tai lasikuitua. Keula on tylppä ja perä tasaperäinen. Hylky on todennäköisesti moottorivene, mahdollisesti Buster. Veneessä on kolme tutoa.

**Kuva 18.** Viistokaikukuva kohteesta 19. Kyseessä on moderni vene.

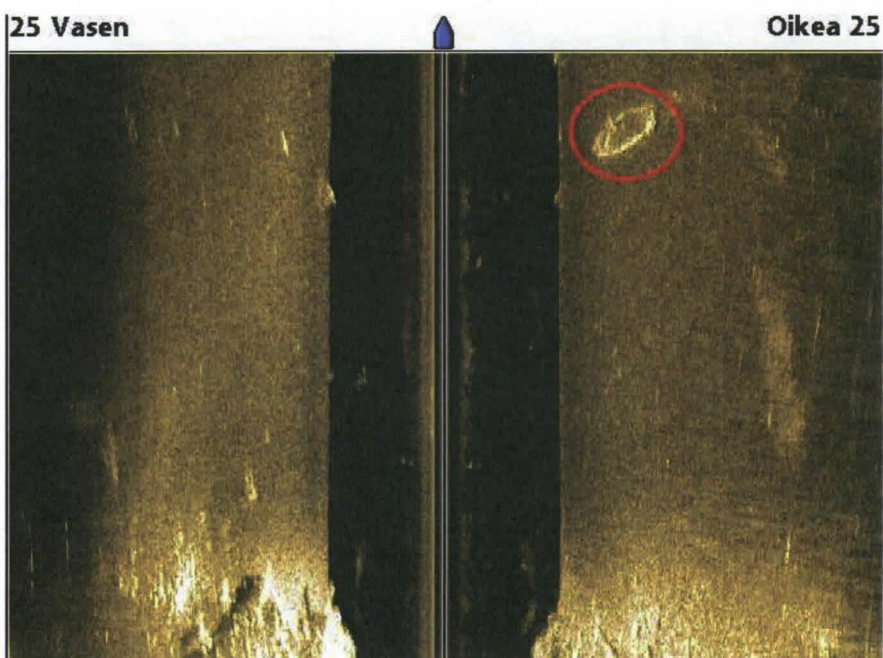
**Kuva 19.** Viistokaikukuva kohteesta 21.

**Tarkastus:** Vene on uponnut Mustikkamaan uimarannan läheisyyteen. Veneen todettiin olevan moderni soutuvene tai jolla.

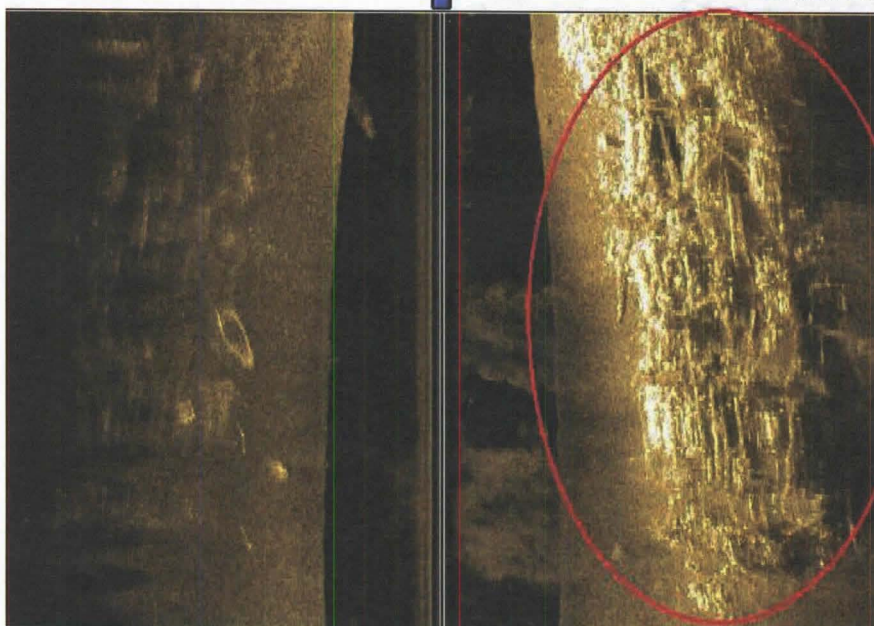
**Kuva 20.** Viistokaikukuva kohteesta 22.

**Tarkastus:** Mustikkamaan uimarannalla sijainneen laiturin tai aallonmurtajan perustukset. Kohde on erittäin laaja ja se muodostuu hirsiaukuista ja kivistä. Paikalla on sijainnut Mustikkamaan uimala ainakin 1900-luvun alkuvuosikymmeninä, mille ajalle perustuskin ajoittuu. Mustikkamaan uimalan laiturit näkyvät vanhassa ilmakuvassa, joka on kohteen 4 yhteydessä.

Viistokaikukuvassa vasemmalla näkyy myös kohde 21.

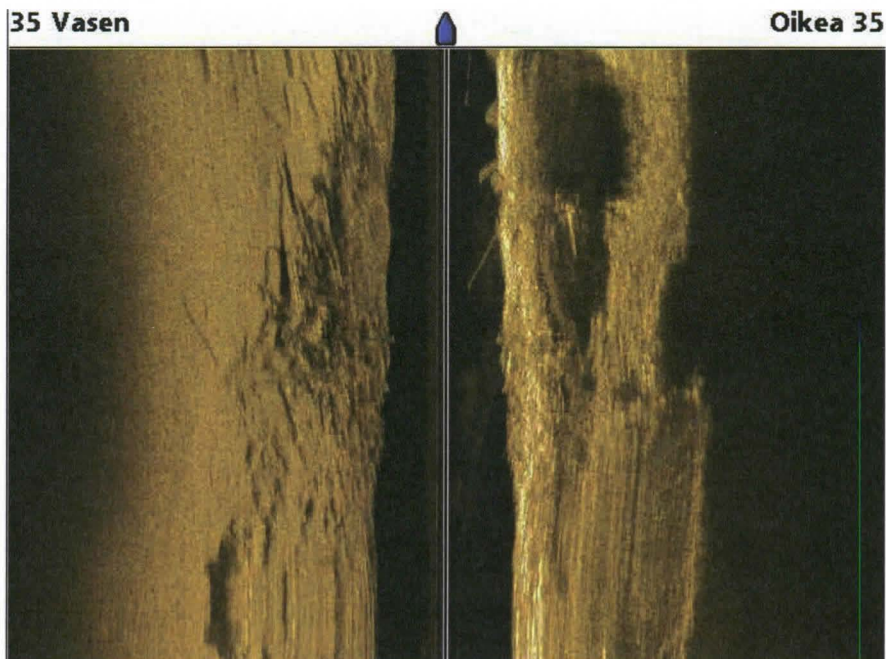
**Tarkastus:** Vanhan öljysataman rannassa sijaitsevan laiturin perustukset. Tarkastuksen yhteydessä käytiin rannassa tutkimassa sinne ajautuneita tai heiteltyjä tukkeja. Ilmakuvien perusteella paikalla on sijainnut laituri ainakin vuonna 1932, mutta vuonna 1976 on jäljellä enää arkkurakenne. Rannan silokalliossa on laiturin kohdalla kiinni isot kiinnityslenkit.

**Kuva 21.** Viistokaikukuva kohteesta 23. Laiturin hirsiaikkuperustus.

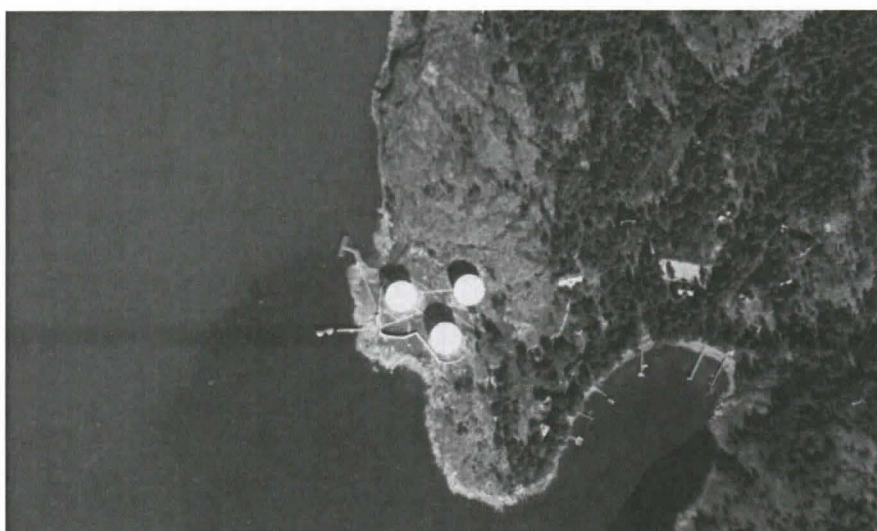
**Kuva 22.** Ilmakuva Kruunuvuoren öljysatamasta vuodelta 1932. Sataman pohjoisosassa olevan laiturin perustukset löydettiin inventoinnin yhteydessä. Lähde: kartta.hel.fi.

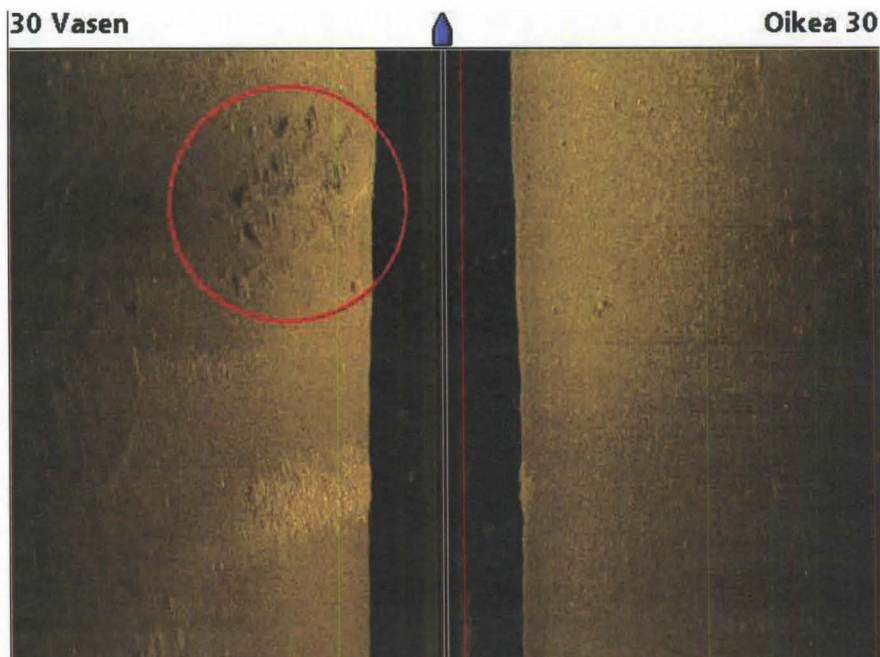
Kuva 23. Viistokaikukuva kohteesta 26.

**Tarkastus:** Kohde sijaitsee Palosaaren eteläpuolella, jonkin verran tutkimusalueen ulkopuolella. Kohteesta kuvattiin videokuvaa, mutta siinä ei havaittu mitään laivaan liittyviä rakenneosia. On mahdollista, että se on uponnut laituri.
