PINTA
FILMI

OULU PATENIEMENRANTA KAAVAMUUTOSHANKE

Arkeologinen vedenalaisinventointi

Vesilahdella 17.3.2015

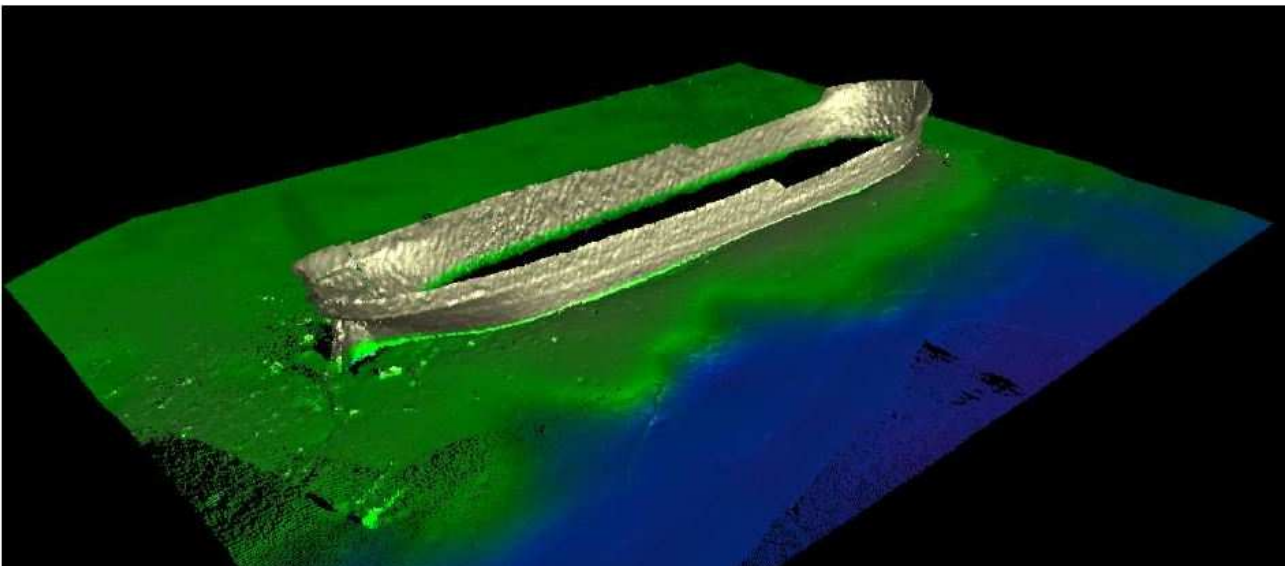
Mainittu proomu sijaitsee Huikosenniemen eteläpuolella (kartta 6 kappaleessa 6.3). Siitä on ilmeisesti purettu irtaimisto, jonka jälkeen se on tahallaan upotettu. Sen ikä tai upottamisajankohta ei selvinnyt arkistolähteistä, mutta hylt.net –sivustolla mainitaan, että raumalainen alus olisi jäänyt sahan satamaan 1980-luvulla ja uponnut sijoilleen sahan lopettamisen jälkeen. Hylky ei sijaitse tällä hetkellä aktiivisesti muokattavalla alueella, mutta sen poistamiseksi tai saattamiseksi turvallisiksi veneliikenteelle on tehty alustavia suunnitelmia.³⁹

Kuva 4. Monikeilaluotauskuva Huikosenniemen eteläpuolella sijaitsevasta hylystä. Kuva: VRT Finland Oy.

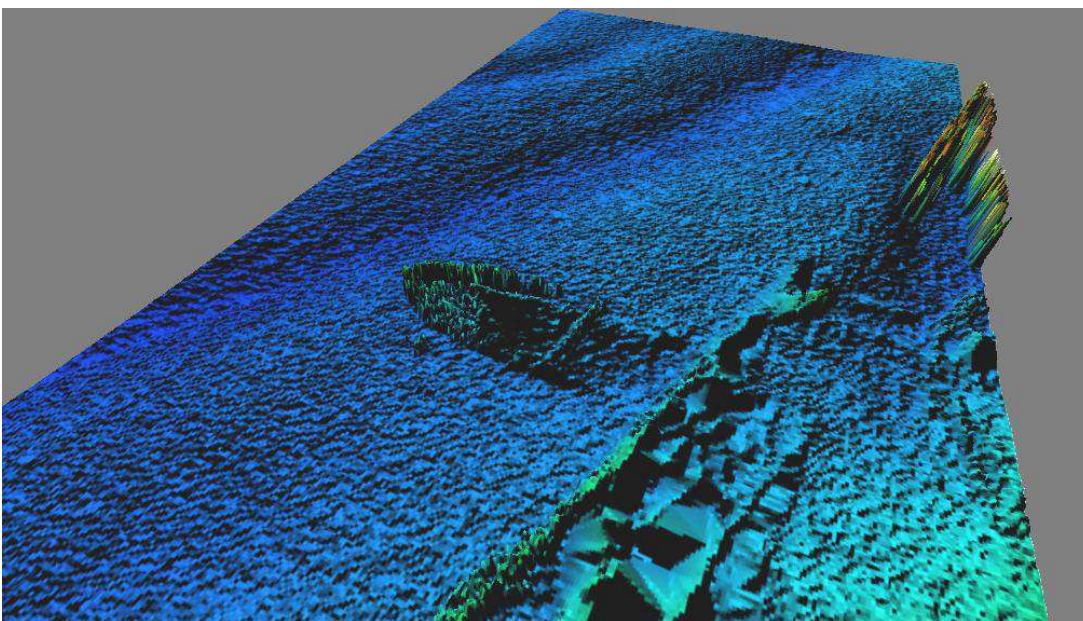
Kohde 1 on ennestään tuntematon puisen aluksen hylky. Tutkimusajankohtana jäät olivat pakkautuneet vasten aallomurtajaa hyllyn peräpään yläpuolella. Jäiden pakkautuminen hankaloitti aluksen perän ja aallomurtajan reunan tutkimisen. Hyllyn tarkastamiseksi tehtiin seitsemän avantoa, joista sitä kuvattiin mustavalko- ja värivideokameroilla. Hylystä kuvattiin seitsemän videota, jotka editoitiin kahdeksi videoksi (Liite 1). Näkyvyys vedessä tutkimusajankohtana oli noin 1-1,5 metriä. Vedessä oli jonkin verran partikkelia ja vesi virtasi hiljalleen kohti rantaa.

Kuva 5. Monikeilaluotauskuva kohteesta 1. Hylky on jäänyt perästä laiturirakenteiden alle. Keula osoittaa koilliseen.

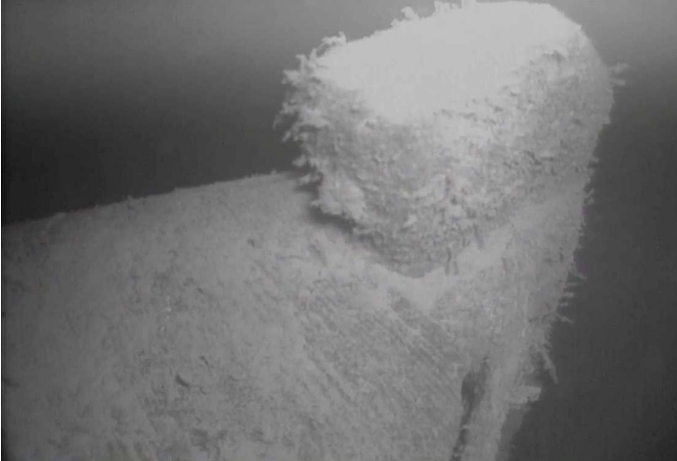
Kuva 6. Hylyn keulasteevi on jyvän kokoinen, sen koko on noin 15 x 25 cm. Keula on katettu noin puolen metrin matkalta, mutta muuten vene on avonainen.

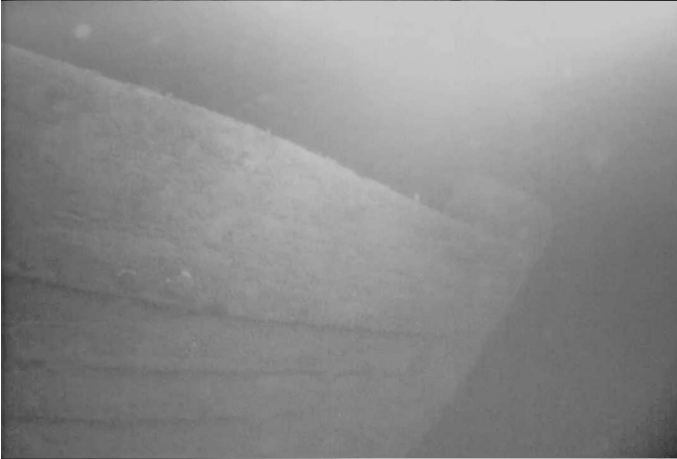
Kuva 7. Hylyn styyrpuurin puolen kylkeä kohti keularankaa kuvattuna. Alus on limisaumainen. Ylin laitalankku on huomattavasti leveämpi kuin muut laudat.

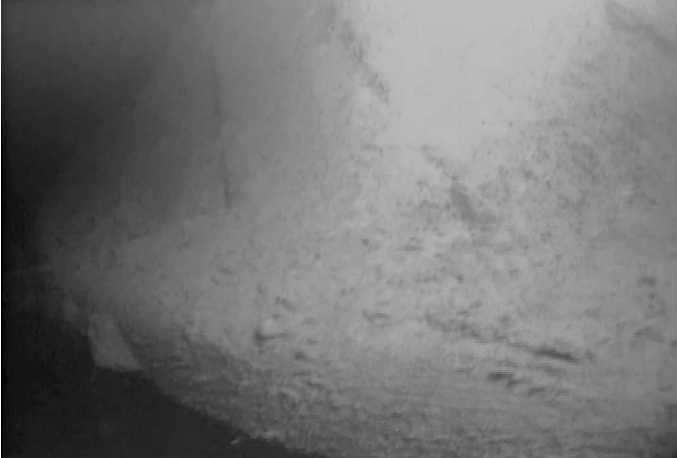
Kuva 8. Styyrpuurin puolen kylki ja kölipuuta kohti perää kuvattuna. Hylky makaa paapuurin puoleisella kyljellään. Keula ja köli ovat ehjiä. Keula nousee noin puoli metriä pohjan yläpuolelle.

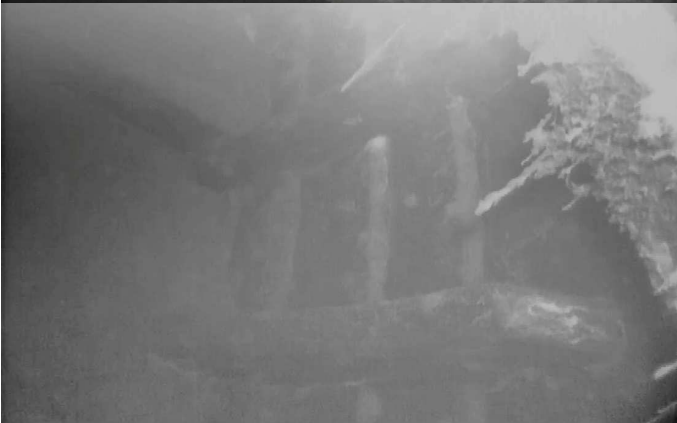
Kuva 9. Hylyn paapuurin puoleista kylkeä sisäpuolelta kuvattuna. Veneessä on osittain jyhkeät veistokaaret ja osin suorat painokaaret.

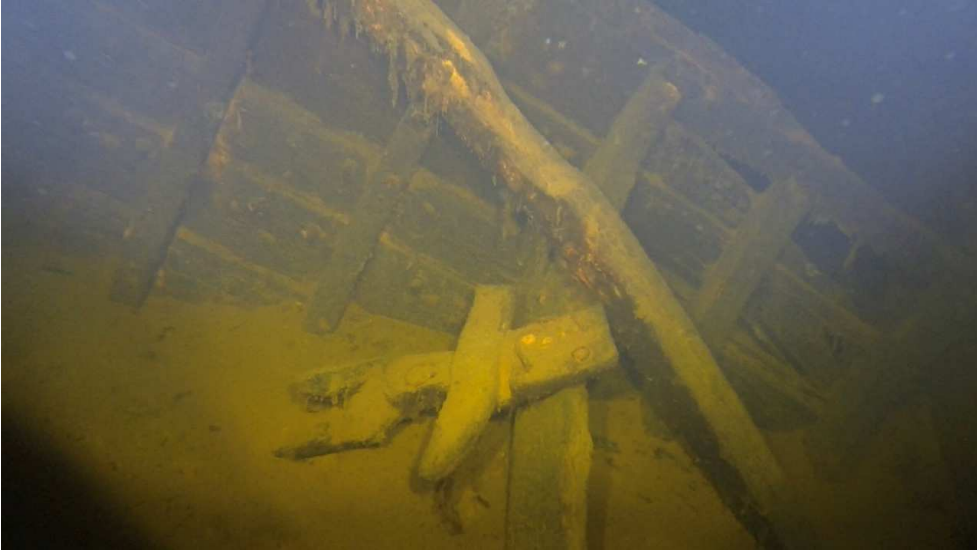
Kuva 10. Styyrpuurin kylkeä hyllyn sisäpuolella. Pohjalla on runsaasti sedimenttiä. Parras on irronnut ja tippunut osittain sisään. Määrittelemätön puuosa makaa kuin aseteltuna veneen sisällä. Partaassa on nirhaumajälkiä, kenties kohde on sukeltaiien tiedossa.

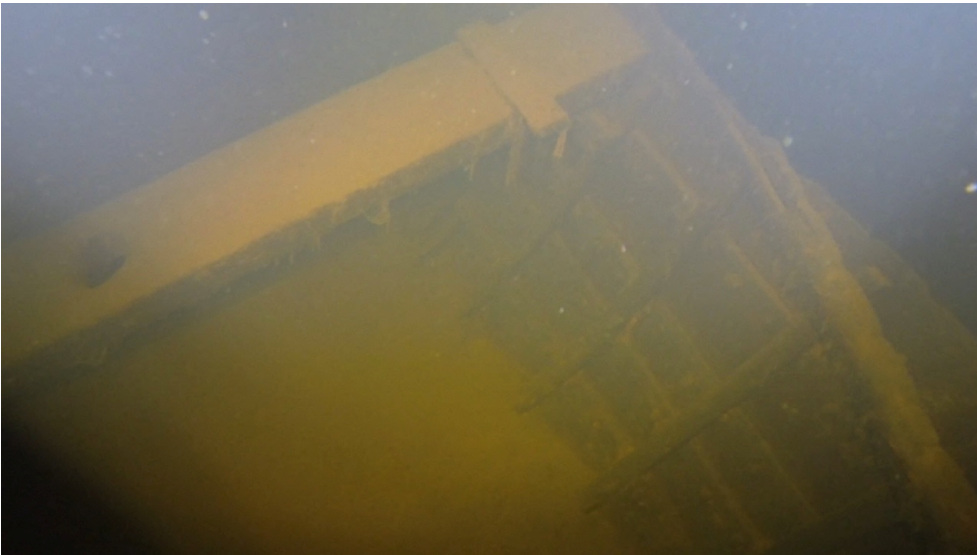
Kuva 11. Styyrpuurin puoleista kylkeä kuvasta 10 keulaan päin. Kuvassa näkyy "tuhto", jossa on reikä. Reiän arvellaan olevan mastoa varten. "Tuhto" näyttää nuoremmalta kuin muu vene.

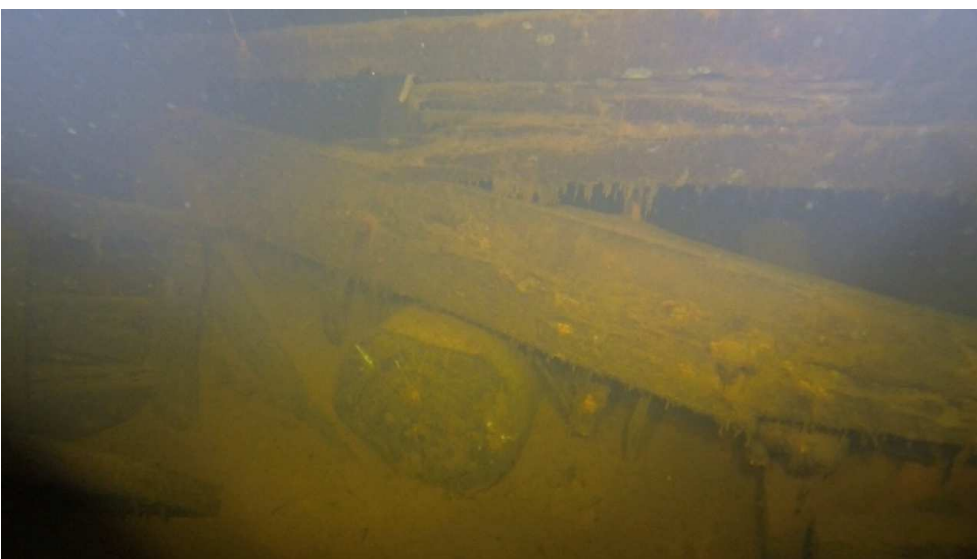
<p>Hylky vaikuttaa uponneen hyväkuntoisena, mutta aallonmurtajan kyljestä kaatuneet laiturirakenteet ovat murskanneet sen peräosan alleen. Perän muoto ei siis ole havaittavissa. Todennäköisesti samasta syystä hyllyn keulaosa on kohonnut pystyyn pohjasta. Hyllyn tarkkaa pituutta ei tiedetä, mutta sen muiden mittasuhteiden ja muodon perusteella sen arvioidaan olleen noin 7 metriä pitkä. Hyllyn keula on täysin ehjä. Keskiosa on myös hyvin säilynyt laiturirakenteisiin saakka. Hyllyn sisällä ei havaittu irtonaisia esineitä, mutta on mahdollista, että sellaisia on sedimentin sisällä. Irtonainen tunnistamaton puuosa makaa hyllyn sisällä.</p>			
<p>Alus on valmistettu todennäköisesti männystä. Se on limisaumainen ja vaikuttaa fiskarityyppiseltä veneeltä, jossa on mahdollisesti ollut kevyt masto myötätuulipurjetta varten. Keula on katettu noin puolen metrin matkalta, muuten vene on avonainen. Vene on tukevarakenteinen. Siinä on osin limiin sopivaksi veistettyjä jykeviä kaaria ja osin suorita kaaria. Kaaret on naulattu ja niitattu mahdollisesti kuparinauloilla. Suuria rautakrusteja ei havaittu. Laidat ovat tukevat ja korkeat. Aluksen oletetussa keskiosassa on tuhto, jossa on reikä, mikä vaikuttaa siltä, että veneessä olisi ollut masto. Kaarien väli on suunnilleen 25-30 cm. Köli on suojattu köliraudalla ja rauta on irronnut kölistä keulaa lukuun ottamatta. Veneen ikää on vaikea arvioida silmämääräisesti, mutta se on todennäköisesti vähintään joitain kymmeniä vuosia vanha.</p>

Kuva 12. Laituri on kaatuessaan tuhonnut hyllyn peräosan. Kuvan alaosassa näkyy pyöreä painekyllästetty tukki. Vasemmalla kuvassa näkyy hyllyn kylkilaudoitusta.

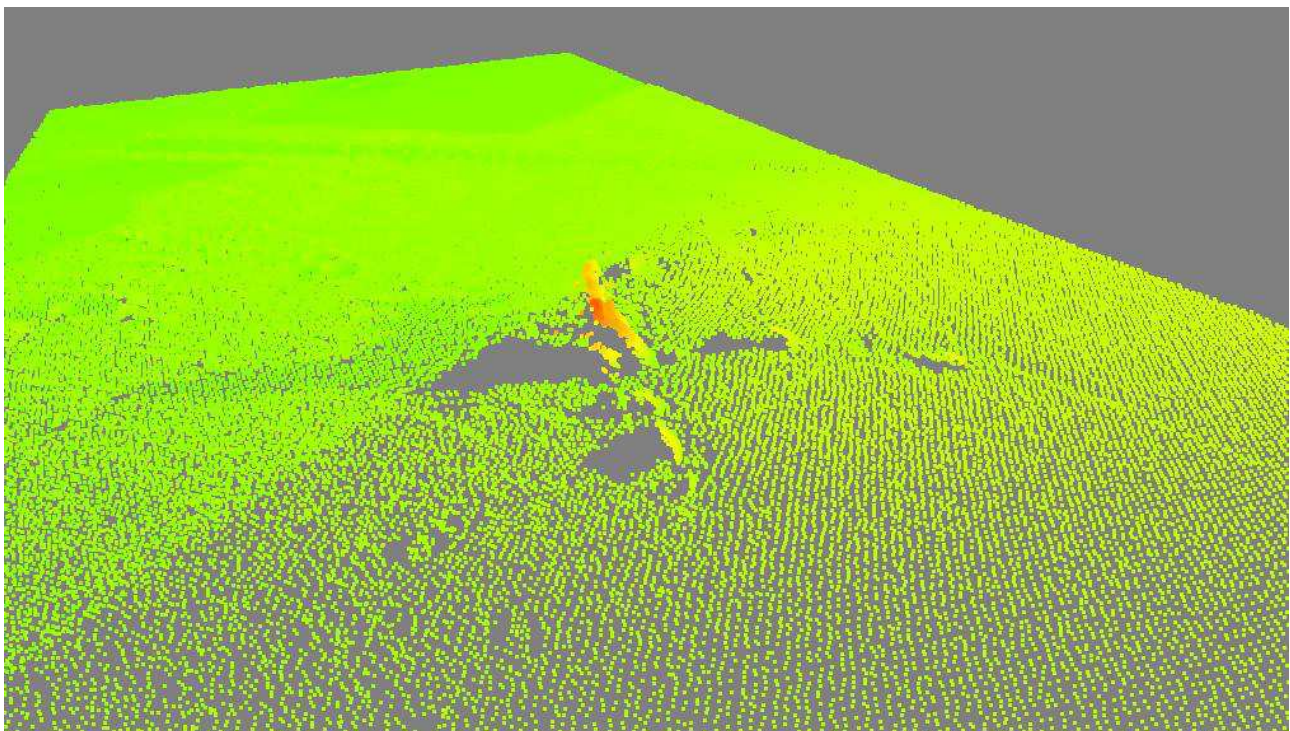
Kohteelle 2 tehtiin 12 avantoa, jotta puurakenteen funktio saataisiin selvitettyä. Täydellistä selvyyttä kohteen funktiosta ei saatu. Sen selvittäminen voi vaatia lisätutkimuksia ja mahdollisesti puunäytteiden ajoituksen. Näkyvyys vedessä oli noin 1,5 metriä. Kohteen videoista editoitiin yksi video (Liite 1).

Kuva 13. Monikeilaluotauskuva kohteesta 2. Pohjasta on pystyssä hirsia rivissä.

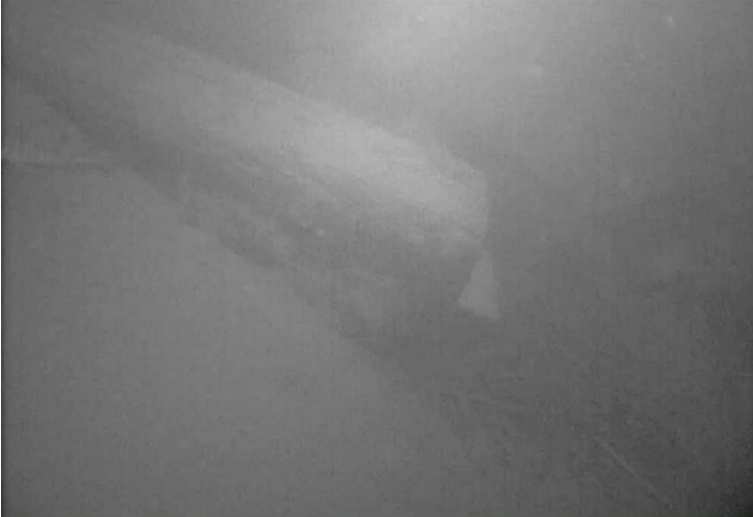
Kuva 13. Kuvakaappaus viedolta kohteesta 2. Veistetyssä hirressä on päässä liitos. Hirsi makaa salvoksesta rauenneena pohjassa. Hirren läheisyydessä sijaitsee pohjasta pystyssä oleva hirsi, jonka liitoksesta se ilmeisesti on irronnut.

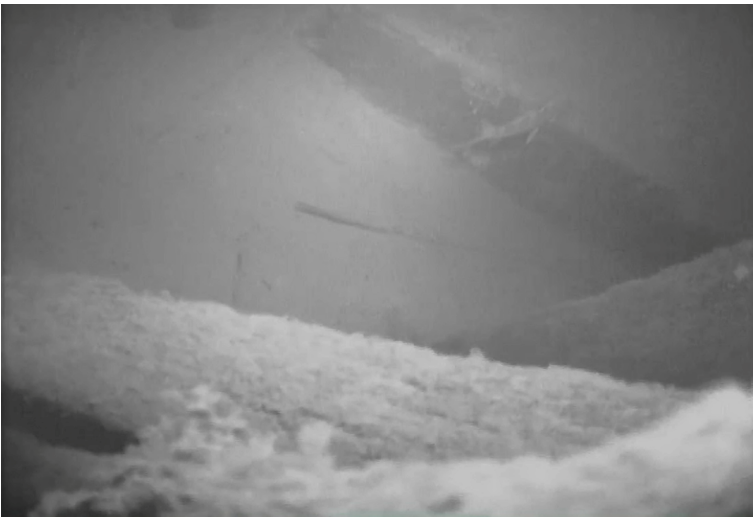
Kuva 14. Kuvakaappaus videolta kohteesta 2. Kuvan etualalla on pohjasta pystyssä olevia hirsjiä. Muutama hirsi makaa pohjassa.

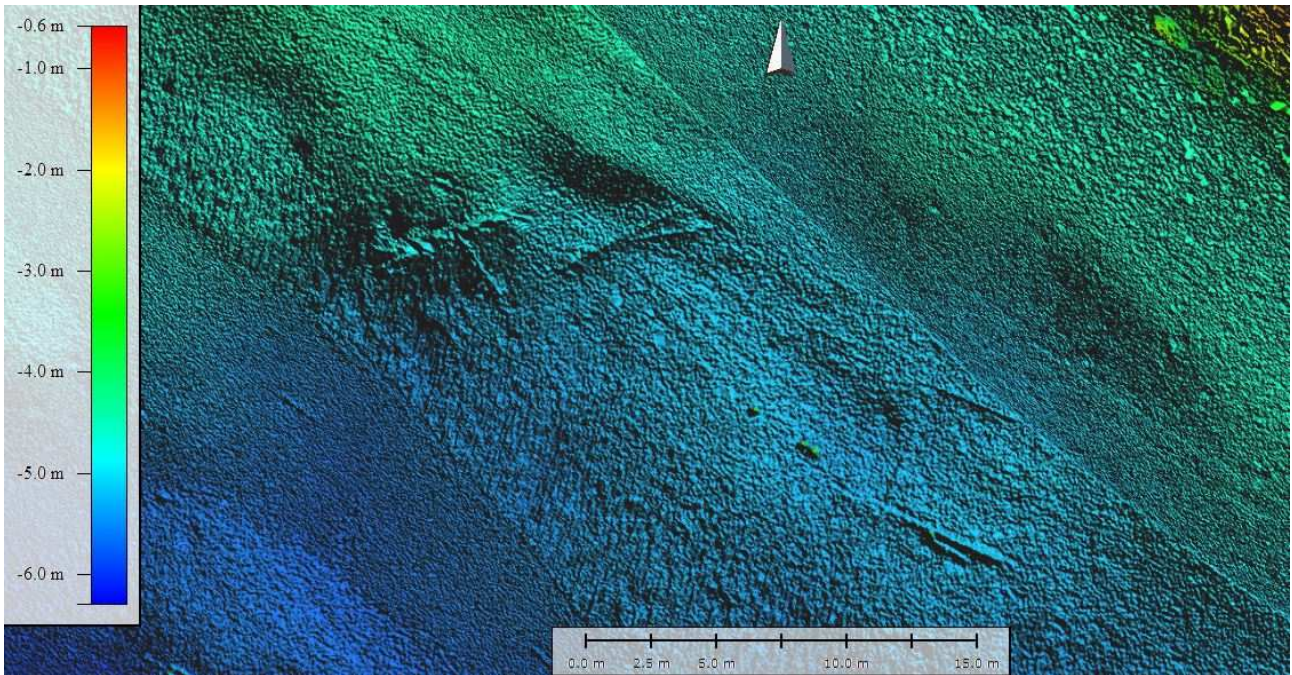
Kuvaus: T:n muotoinen laiturin osa, jonka vaakapalkki on paksumpi ja massiivisempi kuin ”pysty” palkki. T:n yläpalkin toisessa päässä on useampia irtonaisia lankkuja sikin sokin pohjassa. Kappaleelta jatkuu kohti koillista noin 25 metriä pitkä ”häntä” joka päättyy suorakulmaiseen laattaan. Häntä vaikuttaa muodostuvan katvealueista ja välivedessä kelluvista pienistä objekteista. Mahdollisesti kyseessä on uponnut pyydys, jossa on kohoja epätasaisin välimatkoin, tai aineistossa on jonkinlaista häiriötä. Videomateriaalissa havaittiin painekyllästettyä puutavaraa joka on samanmallista kuin joista laiturit on rakennettu.

Kuva 15. Monikeilaluotauskuva kohteesta 3. Pitkänomaisia ja rykelmissä sijaitsevia anomaliaita pohjassa.

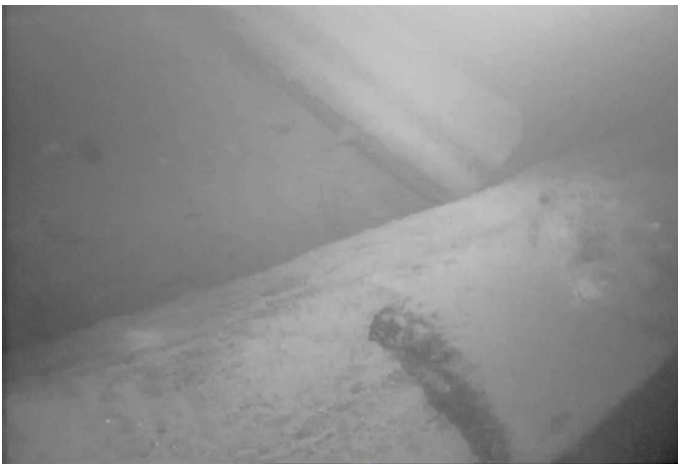
Kuva 16. Kuvakaappaus videolta kohteesta 3. Kuvassa näkyy laiturin osia. Pohjassa havaittiin toisiinsa kiinnitettyjä painekyllästettyjä lankkuja, joissa oli rautakrustin palasia. Taustalla näkyy myös selvästi laiturirakenteeseen liittyvä painekyllästetty, pontattu hirsi.

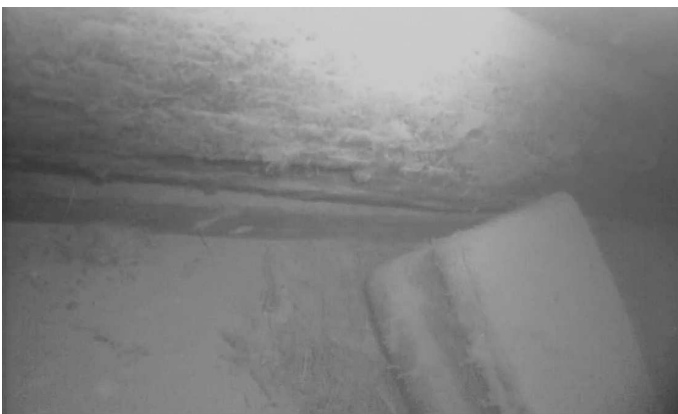
Kuva 17. Kuvakaappaus videolta kohteesta 3. Kuvassa näkyy toisiinsa päällekkäin liitetyt lankut ja hirsi sekä painekyllästetty, pontattu hirsi.

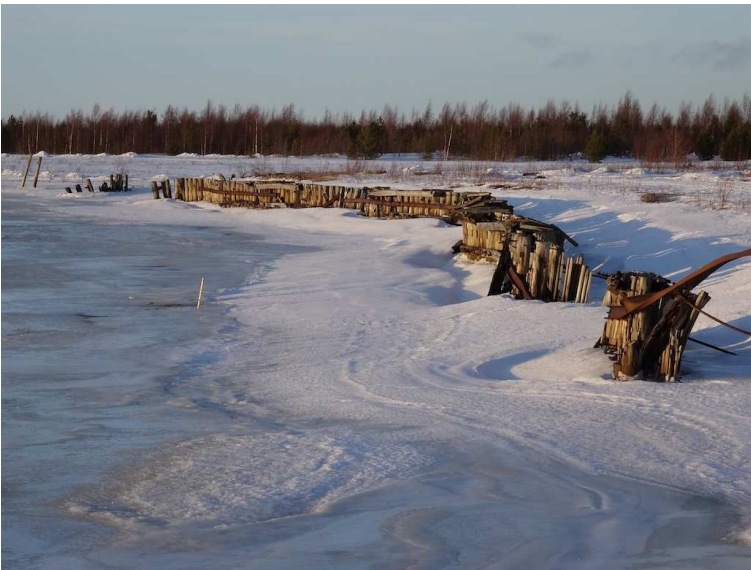
Ranta-alueella kuvattiin kaikki näkyvissä olleet laitureiden jäänteet satama-altaan reunoilla (kansikuva ja kuva 18). Sitä, milloin nämä kyseiset laiturit on rakennettu ei saatu selville, mutta joka tapauksessa ne ovat nuoria rakenteita. Vanhemmista laiturivaiheista ei ollut mitään näkyvissä.

Kuva 18. Palaneen laiturin jäänteitä satama-altaan rannassa.

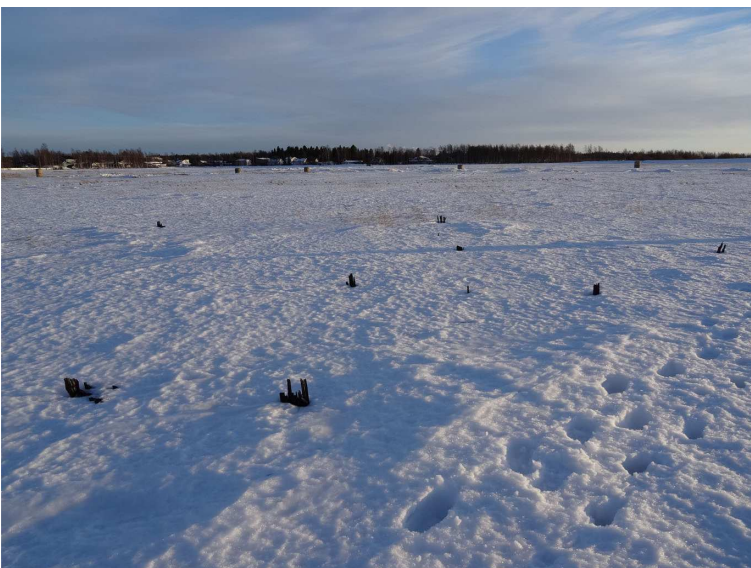
Maa-alueella havaittiin katkenneita hirsii Huikosenniemen itäpuolella sijaitsevalla alueella. Tältä alueelta on jo puhdistettava maa-aines poistettu, mutta sitä ei ole vielä täytetty. Maasta pystyssä pilkottavat hirret ovat katkenneet (Kuva 19). Hirret tulkittiin alueella sijainneiden varastorakennusten paalutuksiksi (ks. kartta 4 kappaleessa 6.2). Puutavara on juntattu maahan ainakin noin kahden metrin syvyyteen kun otetaan huomioon poistetun maakerroksen paksuus. Varastorakennukset on rakennettu ilmeisesti 1900-luvun puolivälin tienoilla.

Kuva 19. Pystypaaluja maassa Huikosenniemestä itään, sahan varastoalueella. Katkenneet paalut törröttävät lumihangesta juuri ja juuri näkyvissä.
