## ARKEOLOGISEN KOHTEEN TARKASTUS

<b>Kunta:</b> Kaarina	<b>Muinaisjäännösrekisteritunnus:</b> -		
<b>Nimi:</b> Etelävuori 2	<b>Ajoitus:</b> kivikausi / varhaismetallikausi		
<b>Kohteen tyyppi:</b> asuinpaikat	<b>Tyypin tarkenne:</b>		
<b>Kohteen laajuus:</b> -	<b>Lukumäärä:</b> 1		
<b>Laajuuden arviointiperuste:</b> -			
<b>Laji</b> (ruksaa laji, ks. tarvittaessa lajin selitys täyttöohjeen kohdasta 1):			
<b>ruksi:</b> <input checked="" type="checkbox"/>	kiinteä muinaisjäännös		
<b>Suunta ja etäisyys kirkosta:</b> Piikkiön kirkosta noin 3,7 km koilliseen			
<b>Sijaintikuvaus:</b> Kohde sijaitsee Kaarinan Piikkiön Etelävuoren alueella. Kohdetta ympäröivät Etelävuoren kallioiset metsäalueet, pohjoispuolella on Valtatie 1 sekä rautatie vajaan parinsadan metrin päässä.			
<b>Sijaintikoordinaatit:</b> (ETRS-TM35FIN)	<b>N:</b> 6708648	<b>E:</b> 256915	<b>Korkeus m mpy:</b> 45 m mpy
<b>Koordinaattien tarkenne:</b> Kohteen sijaintikoordinaatit mitattiin maastossa käyttäen GPS-paikanninta (Garmin GPSmap 62). Koordinaatit muunnettiin ETRS-TM35FIN –tasokoordinaateiksi Maanmittauslaitoksen Karttapaiikka-palvelussa. Koordinaatit viittaavat savitiivisteeseen löytöpaikkaan.

<b>Peruskartta:</b>

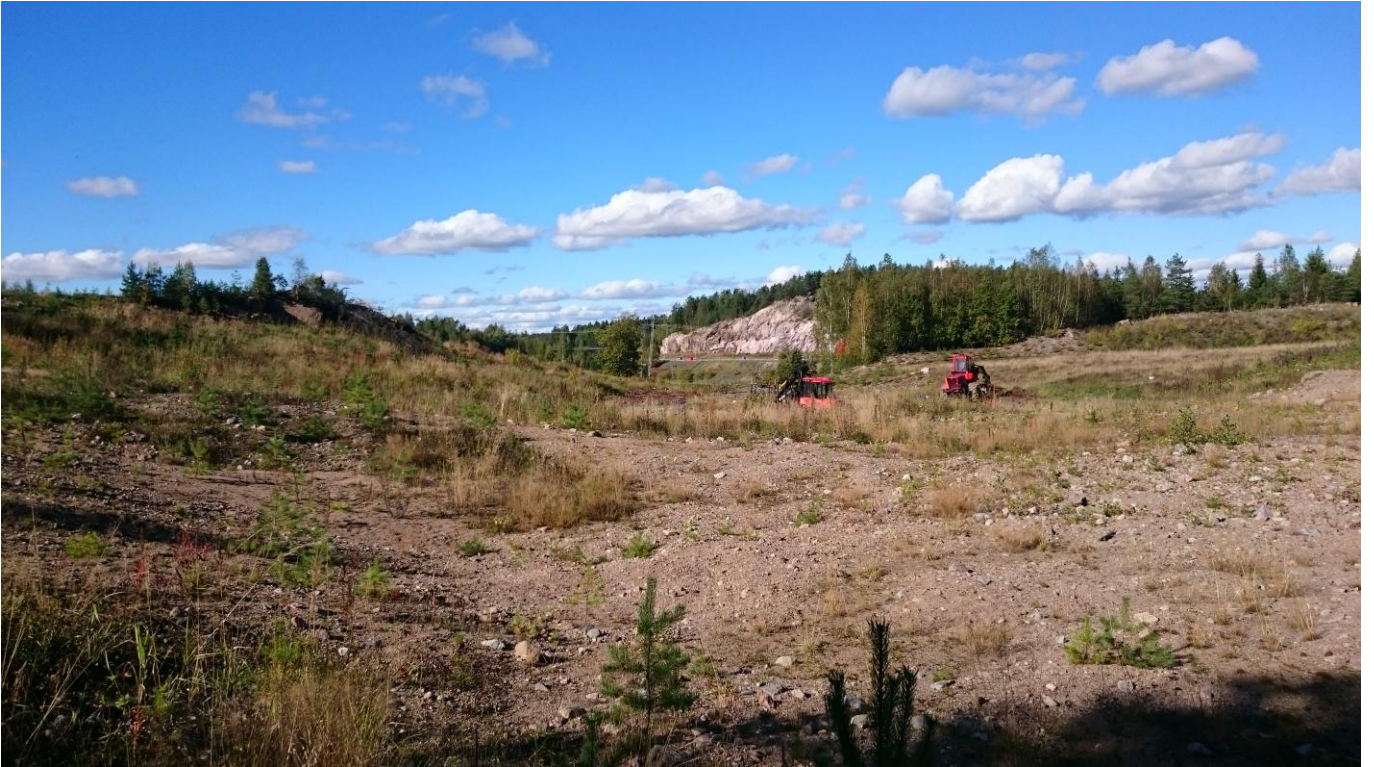
Kuva 1. Hiekkakuoppa-aluetta, taustalla olevan kallion kohdalla kulkee Valtatie 1. Kuvattu etelästä.

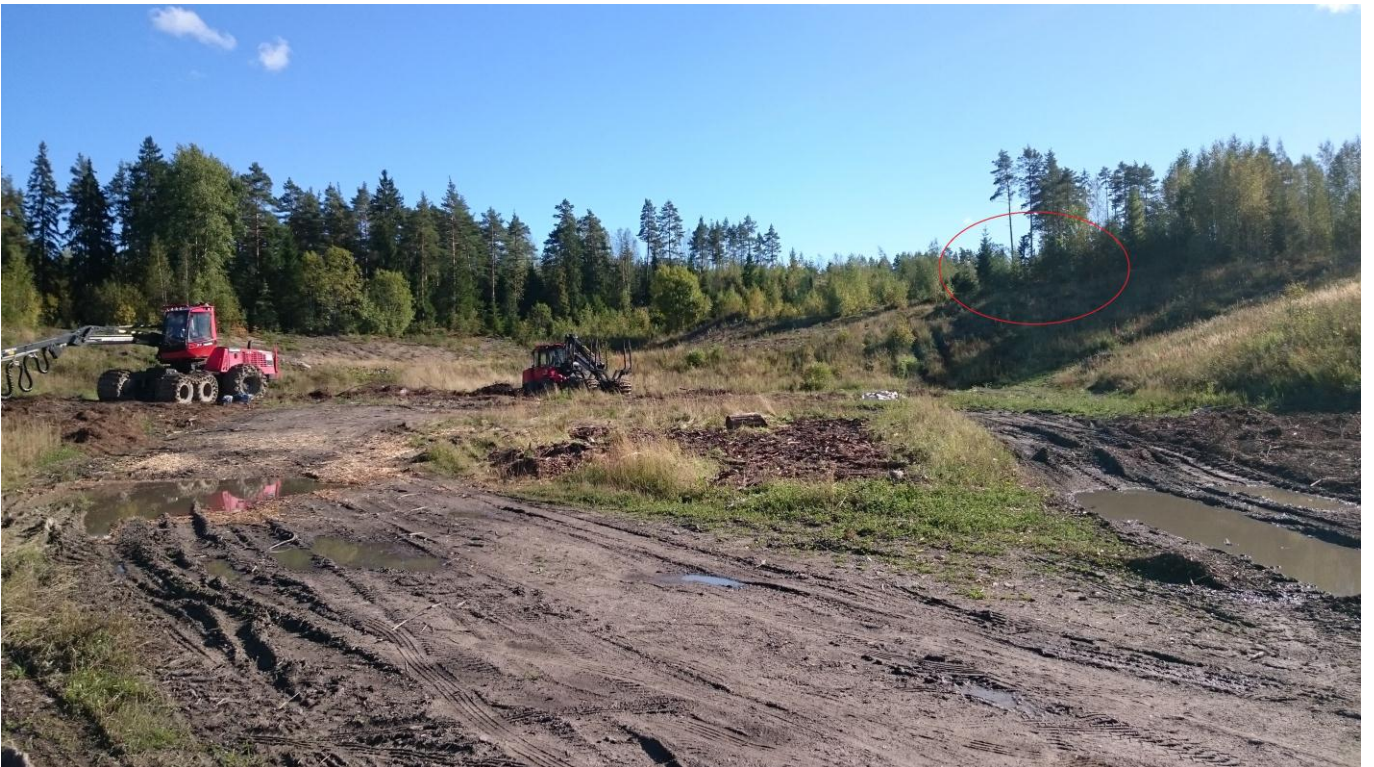
Profiilista tehtyjen havaintojen eteläpuolella olevasta metsästä ei tehty erityisiä havaintoja, koska maanpinta ei siellä ollut rikkoutunut. Siellä kasvoi melko nuorta sekametsää ja varpukasveja. Tällä alueella voisi olla säilyneenä asuinpaikkaa.

Kuva 2. Hiekkakuoppa-aluetta, punaisella soikiolla on merkitty alue, josta tehtiin havaintoja ja jossa voisi olla säilyneenä asuinpaikkaa. Kuvattu pohjoisesta.

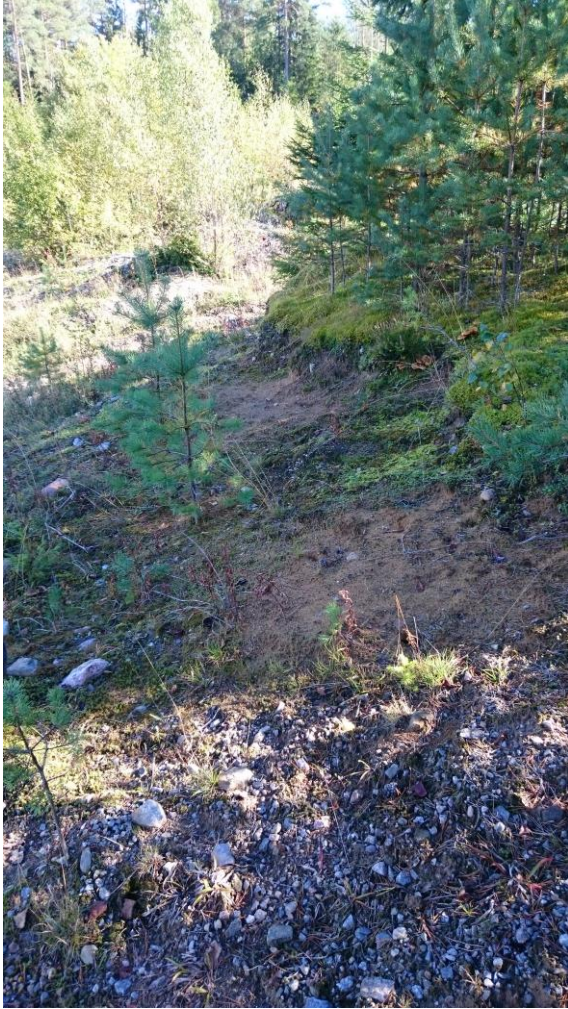
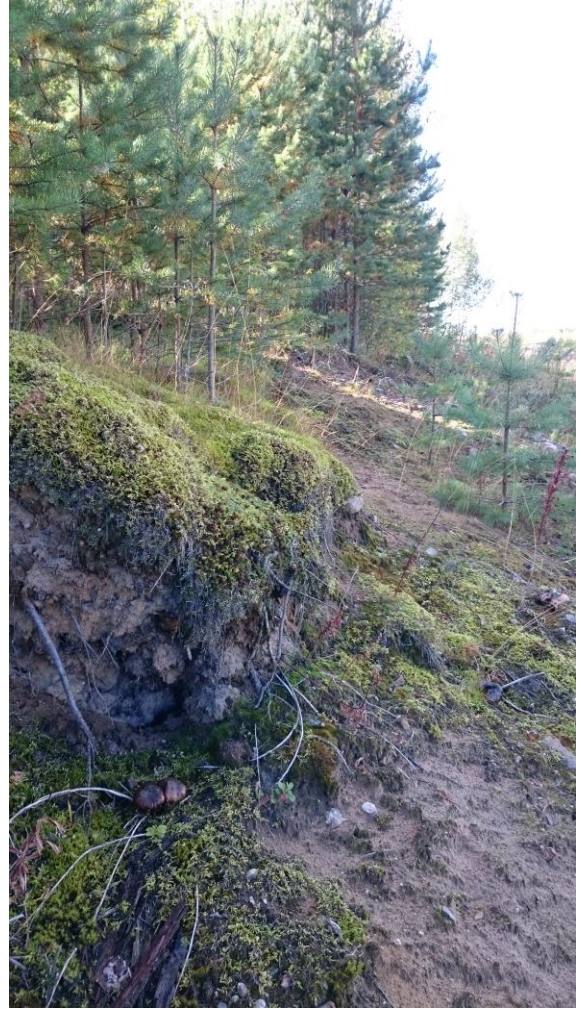
Hiekkakuopan eteläosassa on muutaman metrin matkalla havaittavissa hiekkakuopan reunassa alkuperäinen maanpinta ja hienoa hiekkaa. Tällä kohdin profiilissa tai heti sen tuntumassa oli havaittavissa asuinpaikkaan liittyviä löytöjä. Selvää kulttuurikerrosta ei kuitenkaan voitu havaita. Kohteen koordinaatit (6708648 / 256915) viittaavat havaintoalueen keskikohdille. Kohdasta löytyi pala savitiivistettä, jossa oli todennäköinen oksapainanne ja samoissa kohdin myös profiilissa oli havaittavissa palanut savea / keramiikkaa. Tästä noin metrin verran länteen oli koristeltu pieni keramiikan pala (6708649 / 256913). Se voisi olla koristelun perusteella myöhäisneoliittista (?), kun taas aiemmin löydetty naarmutettu keramiikka viittaa varhaismetallikautteen. Löydöt jätettiin paikalleen. Ajouran varressa olevasta profiilista havaittiin joitakin kiviä, jotka voisivat olla kuumudessa rapautuneita (6708642 / 256917). Selviä iskoksia ei löytynyt – niiden havainnoimista vaikeutti em. rikkoontunut kiviaines.

Kuvat 3 ja 4. Hiekkakuopan profiilia, jonka yhteydestä tulivat asuinpaikkaan liittyvät löydöt ja havainnot. Vasemmanpuoleinen kuva on kuvattu lännestä, oikeapuoleinen idästä.

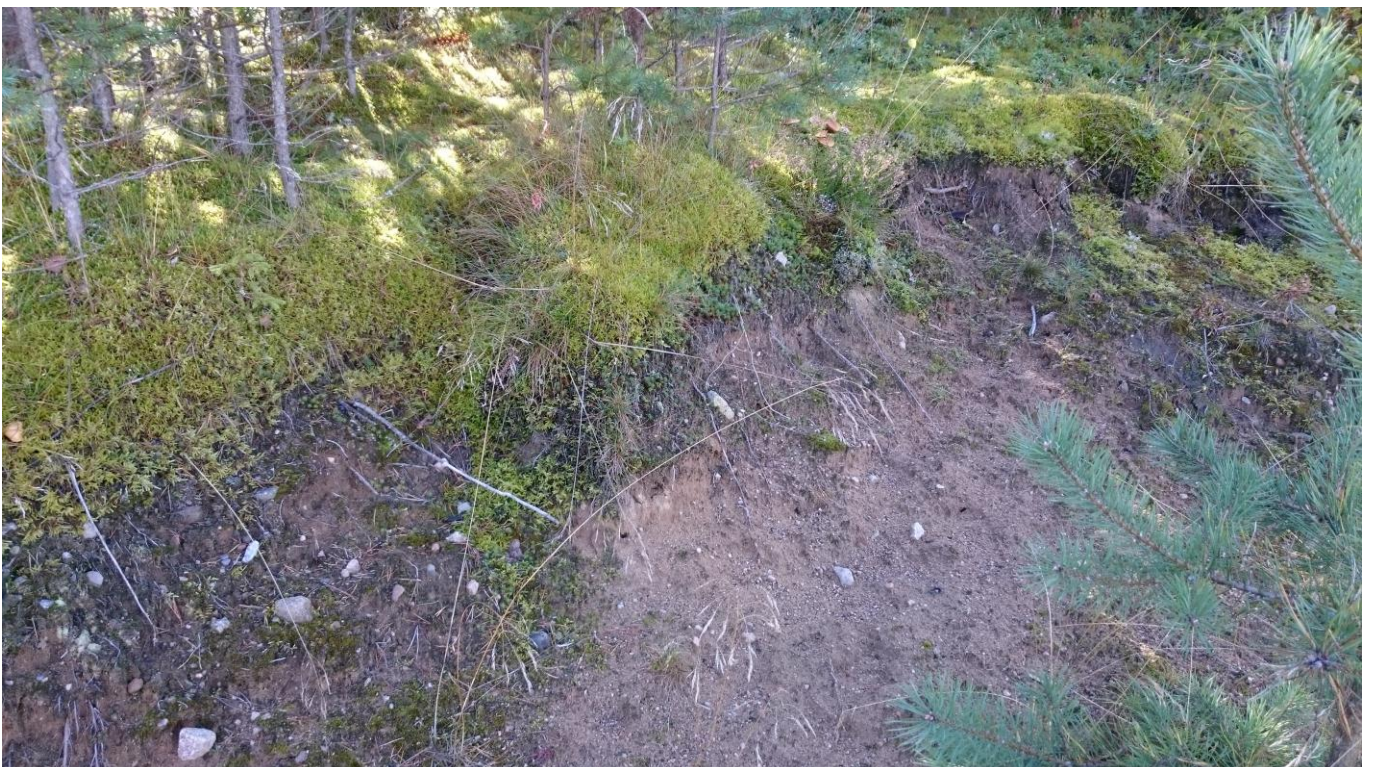
Kuva 5. Hiekkakuopan profiilia, jonka yhteydestä tulivat asuinpaikkaan liittyvät löydöt ja havainnot. Kuvattu pohjoisesta.

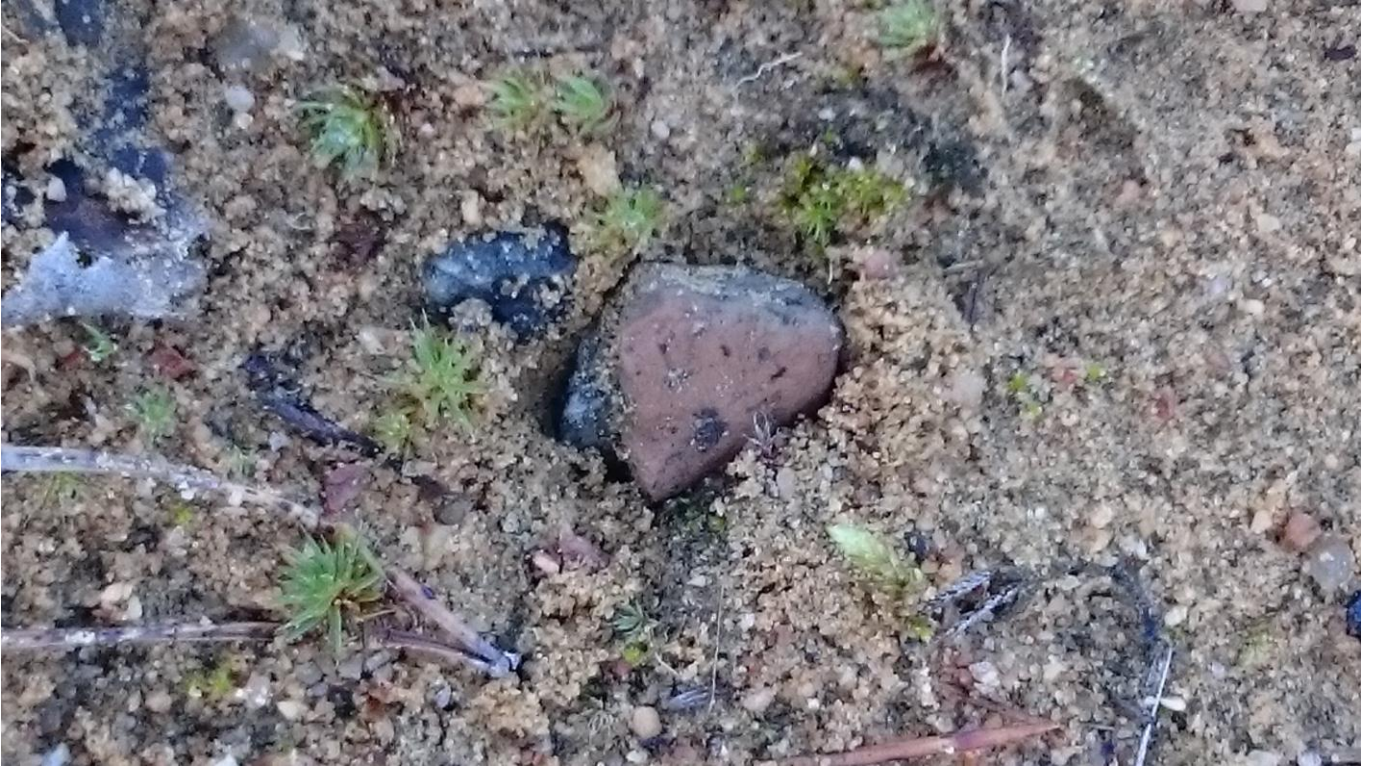
Kuva 6. Koristeltu keramiikan pala in situ. Kuvattu pohjoisesta.

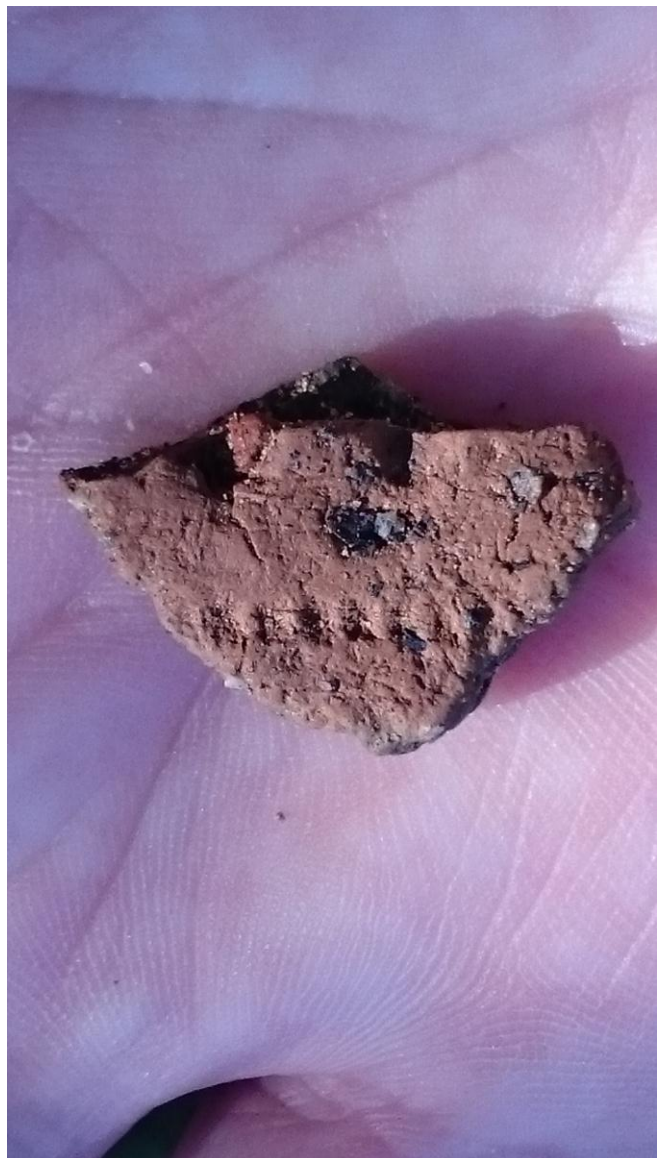
Kuva 7. Koristeltu keramiikanpala.

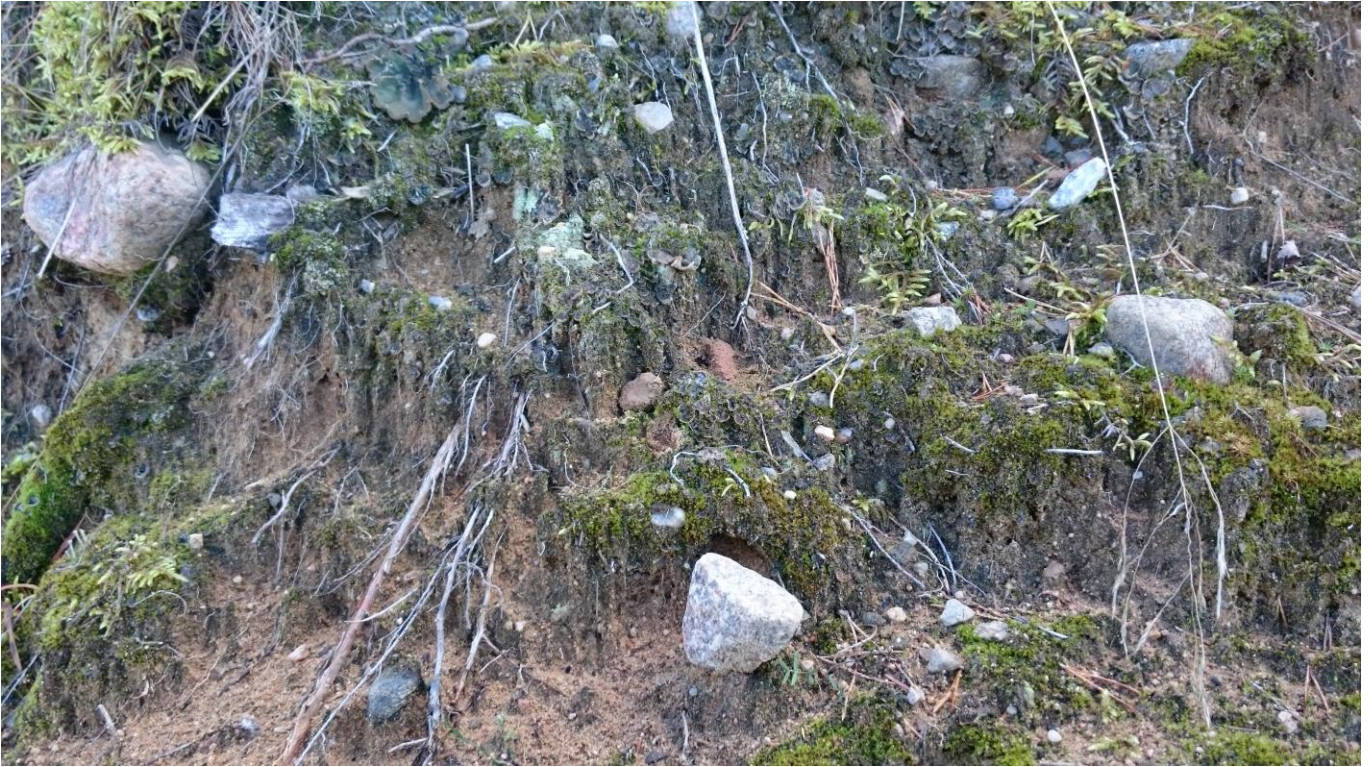
Kuva 8. Profilissa näkyviä savitiivisten / keramiikan paloja

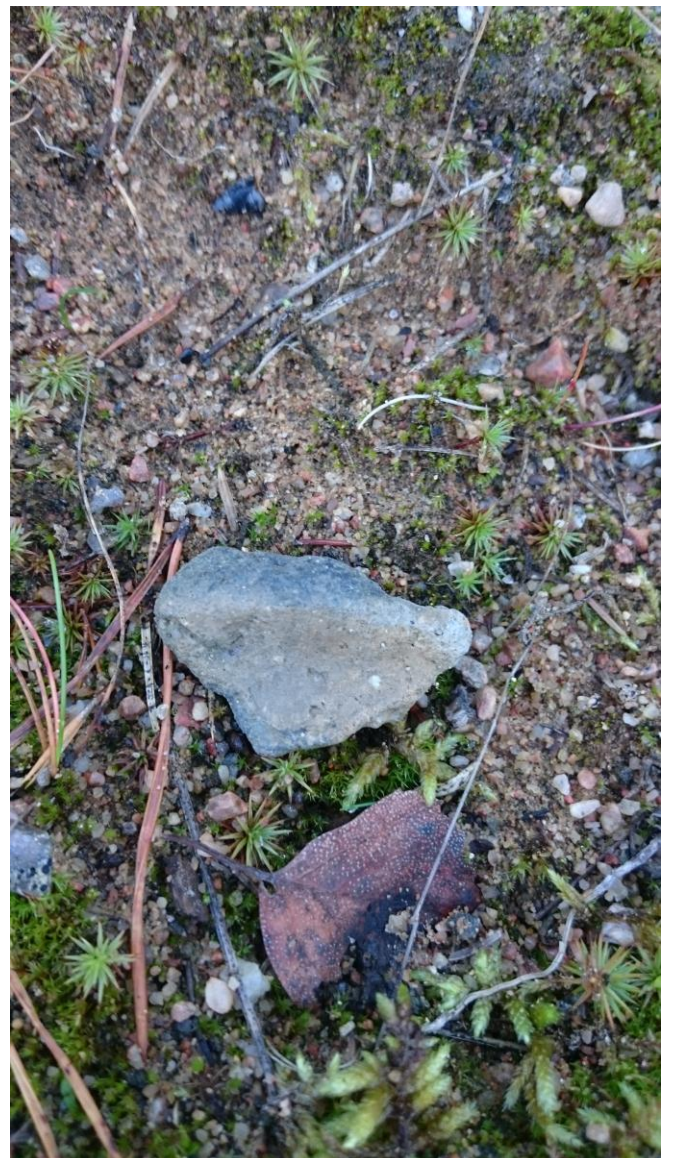
Kuva 9. Savitiivisten pala, jossa on todennäköinen oksapainanne.
