Utajärvi Kurimon ruukin ympäristö

Tarkastuskäynti 2014

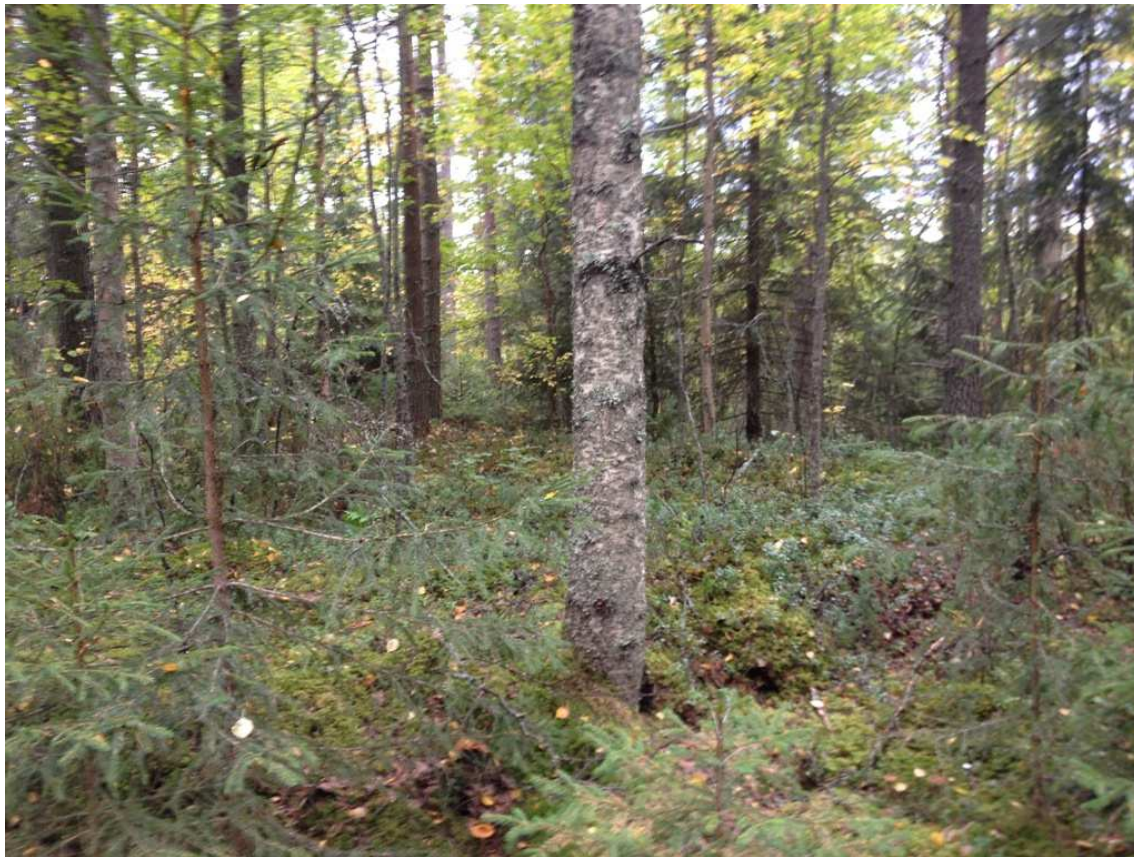
Joen rannan rakenteet kuuluvat selkeästi ruukin alueeseen. Jaakko Koskelan tietoihin perustuvan kartan perusteella (Kainuun Museo, liite 1) länsipuolisempi rakenne tunnistettavissa Kaijankallion pirtiksi, itäpuolisempi kellarin ja epäselvät rakenteet liittyvät taas Vehkaron kuivausuuniin. Tältä osin ruukin alue voidaan rajata ulottuvan joen rannan ja polun väliselle alueelle luonnonsuojelualueen ja veneenlaskupaikan väliin (yleiskartta).

Kuva 1. Kaijankallion pirtin kivijalkaa

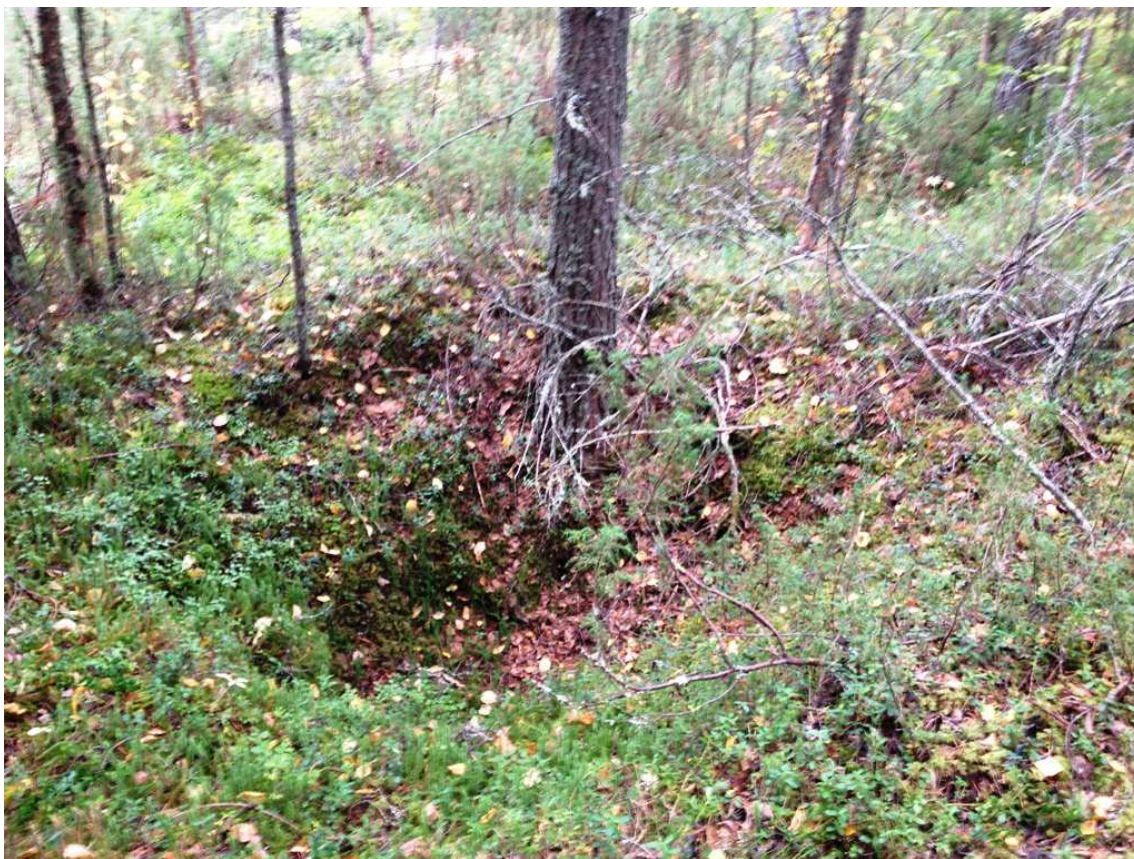
Kuva 2. Kaijankallion pirtin vieressä oleva kuoppa.

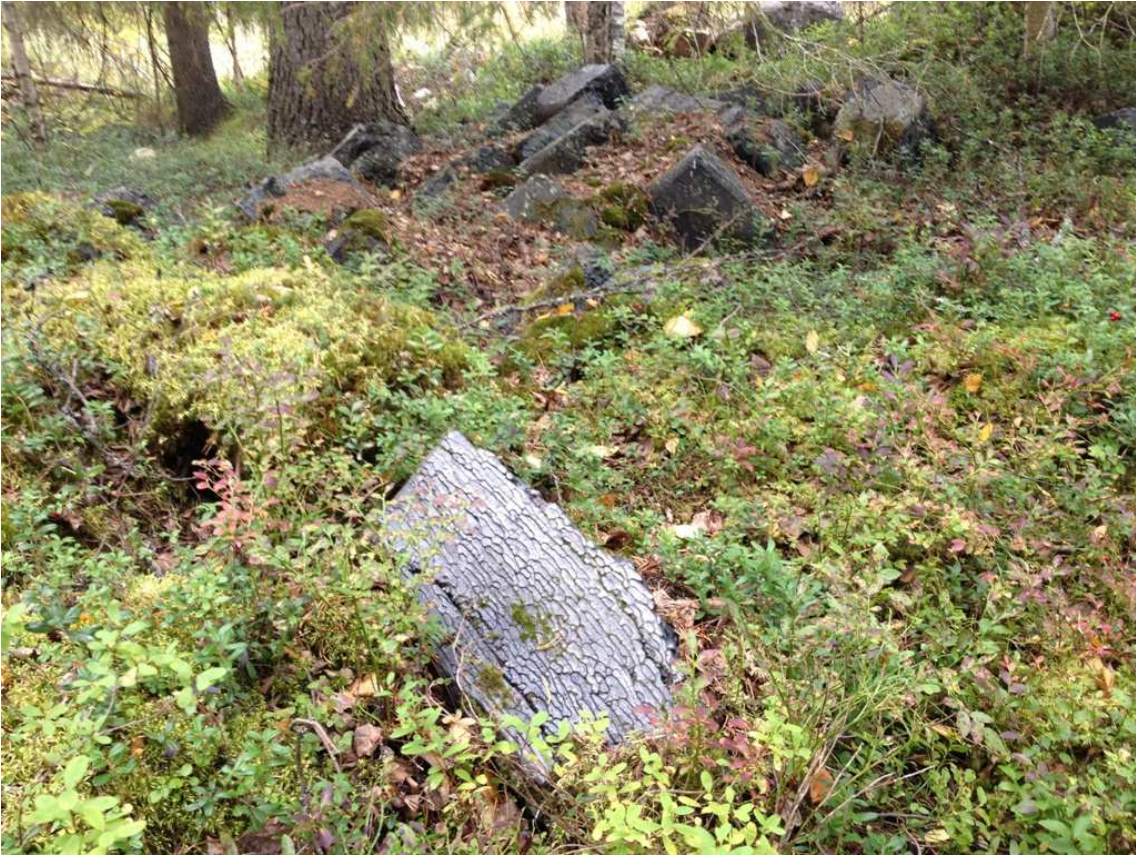
Toinen alue, jolta havaittiin ruukkiin liittyvän toiminnan jäänteitä, sijaitsee aluetta halkovan tien varressa, välittömästi luonnonsuojelualueen pohjoisrajan yhteydessä. Muutamien kymmenien metrien alueelta metsästä tien molemmilta puolilta, maaperästä löytyy yleisesti rautakuonaa, samalla tavalla kuin joen rannasta rakennusten väliseltä alueelta. Lisäksi maassa on kasassa jonkin verran kuonasta puristettuja slagitiiliä. Varsinaisia rakenteita alueelta ei löytynyt.

Pohjoisosan rautakuona-alue on myös selkeästi tunnistettavissa ruukin toiminta-alueeksi ja myös selkeästi rajattavissa. Alueella ei vaikuta olleen kiinteitä rakenteita vaan luultavasti rautakuonaa on vain kuljetettu alueelta pois hieman syrjempään.

Kuva 3. Slagiharkkoja alueen pohjoisosassa.
