LAUKON KARTANO
KM40909, KM41212

KONSERVONTIRAPORTTI

2017

Konservointipalvelu Löytö Oy
Viikinkaari 6
00790 HELSINKI
www.konservointiloyto.fi

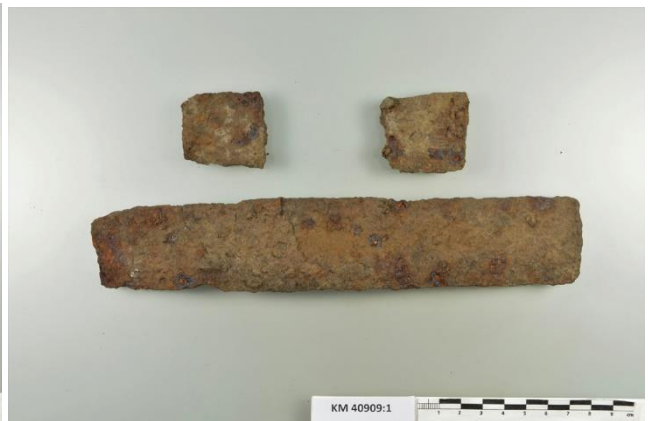
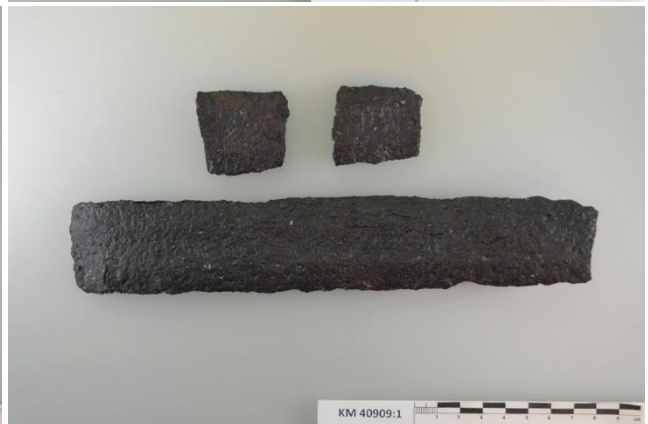
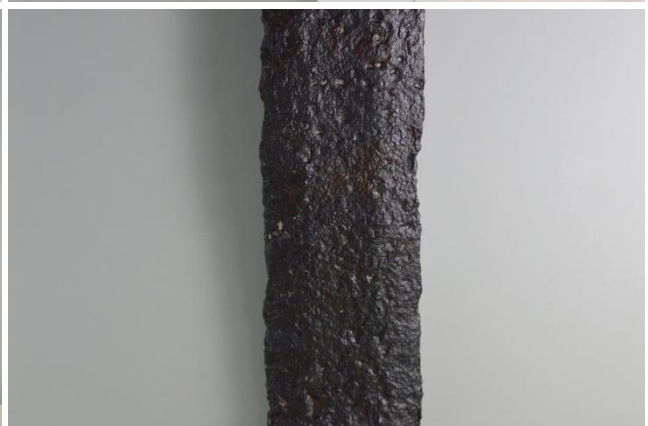
:1

Vauriot: Päällä maansekainen kerros jossa on raudan korroosiota. Monin paikoin aktiivista kuoppakorroosiota, jonka johdosta pintakappaleita on irronnut. Alla voimakkaasti liuskoittunut, kuoppainen ja variseva pinta. Reunat epäsäännölliset ja taipuneet.

Konservointikertomus: Irtokappaleita liimattu paikoilleen ja halkeamia lujitettu selluloosanitraattiliimalla. Maa-aines ja korrosio mikroraepuhallettu lasipuhalluksella pois esineen pinnalta. Rautasuoloja poistettu n. 100 °C:ssa puhdistetussa vedessä ja kloridien poistumista seurattu hopeanitraattitestillä. Kuivattu uunissa silikageelin kanssa. Pinta viimeistelty mikroraepuhalluksella, minkä jälkeen esine suojattu mikrokristallivahalla alipaineessa (1 vrk).

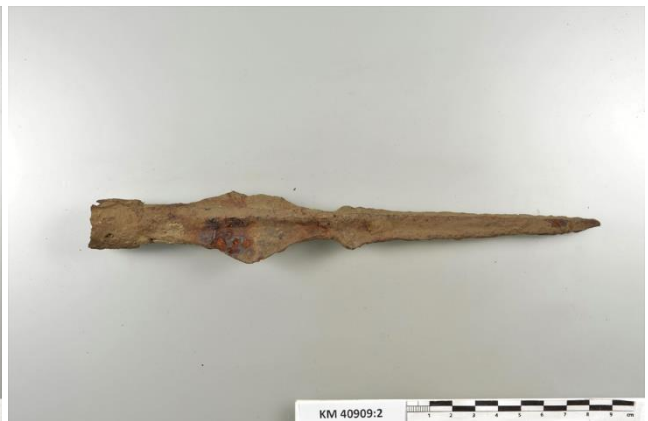
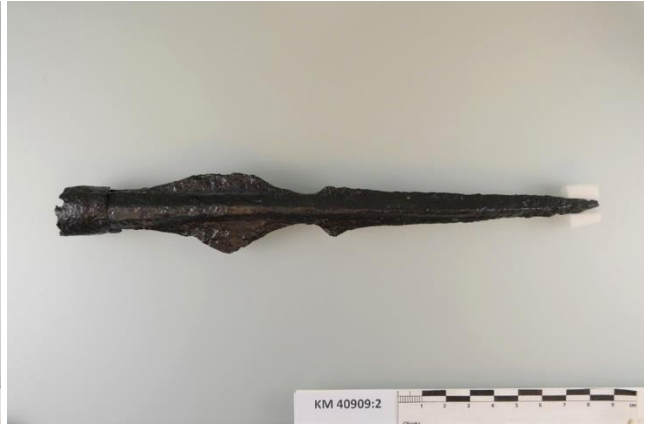
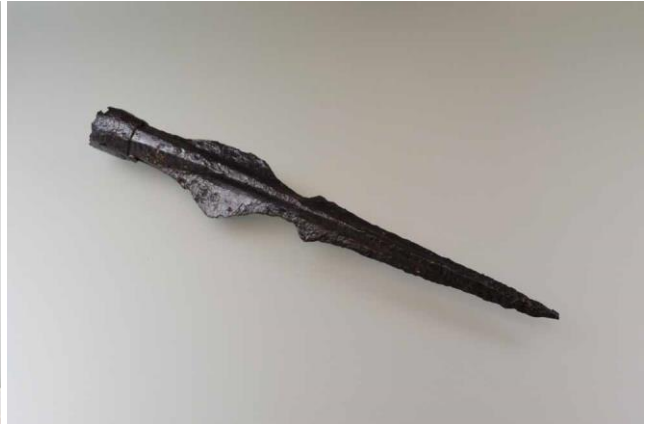
:2

Vauriot: Päällä maa-ainesta ja raudan korroosiota. Reunoissa joitakin korroosiokuoppia, joista on lähtenyt pinta pois. Korroosio on aktiivista. Alla osittain säilynyt tiivis ja yhtenäinen palopatinapinta, paikoitellen metalli syöpyneet kuoppaiseksi ja liuskoittuvaksi. Raunat ovat kuluneet ja niistä puuttuu paloja.

Konservointi: Irtokappaleita liimattu paikoilleen ja halkeamia lujitettu selluloosanitraattiliimalla. Maa-aines ja korroosio mikroraepuhallettu lasipuhasteella pois esineen pinnalta. Kuparijuotoskohdat suojattu Paraloid B72:lla suoletjenpoiston ajaksi. Rautasuoloja poistettu n. 100 °C:ssa puhdistetussa vedessä ja kloridien poistumista seurattu hopeanitraattitestillä. Kuivattu uunissa silikageelin kanssa. Pinta viimeistelty mikroraepuhalluksella, minkä jälkeen esine suojattu mikrokristallivahalla alipaineessa (1 vrk).

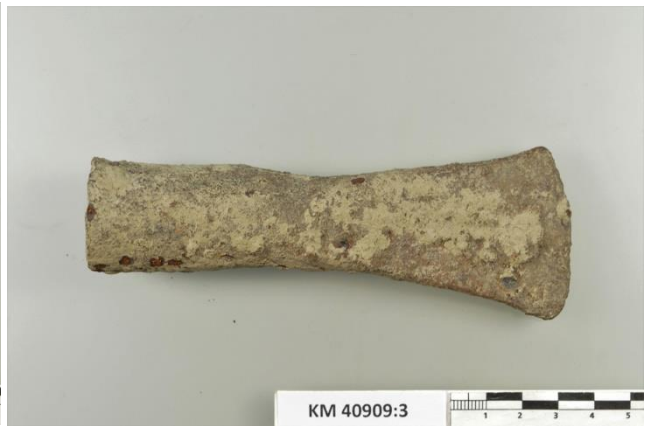
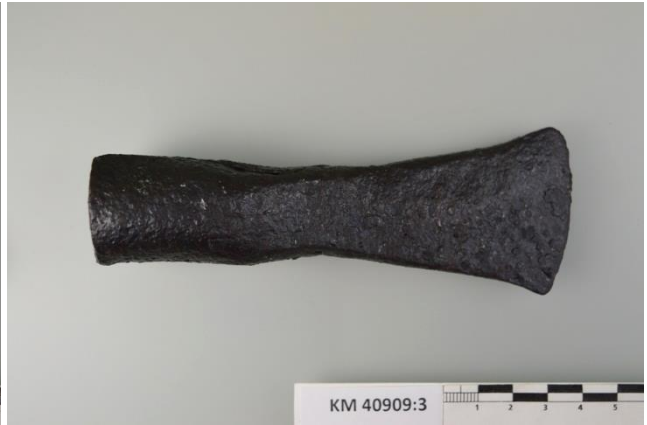
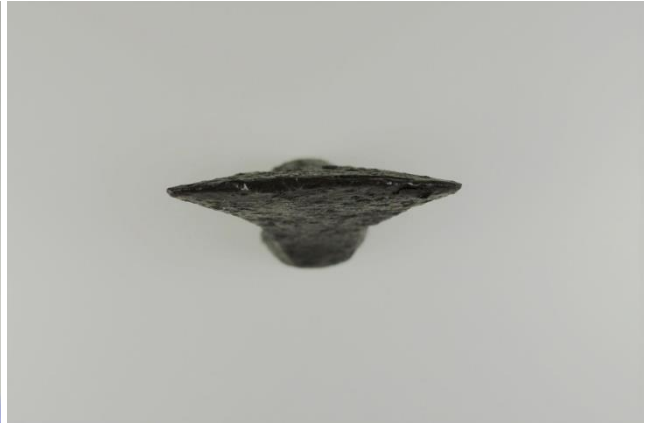
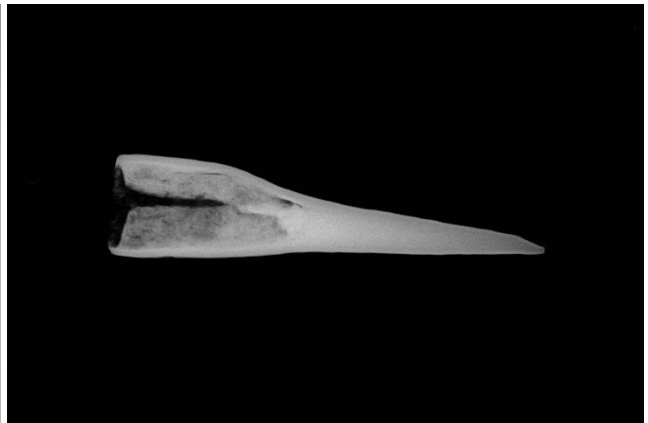
:3

Vauriot: Päällä maa-ainesta ja raudan korroosiota. Paikoitellen aktiivista kuoppakorroosiota, jonka johdosta pintakappaleita on irronnut. Sisällä maata. Alla suhteellisen tiivis pinta, joka paikoitellen liuskoittuu. Varren reuna hieman vaurioitunut.

Konservointi: Irtokappaleita liimattu paikoilleen ja halkeamia lujitettu selluloosanitraattiliimalla. Maa-aines ja korroosio mikroraepuhallettu lasipuhasteella pois esineen pinnalta. Rautasuoloja poistettu n. 100 °C:ssa puhdistetussa vedessä ja kloridien poistumista seurattu hopeanitraattitestillä. Kuivattu uunissa silikageelin kanssa. Pinta viimeistelty mikroraepuhalluksella, minkä jälkeen esine suojattu mikrokristallivahalla alipaineessa (1 vrk).

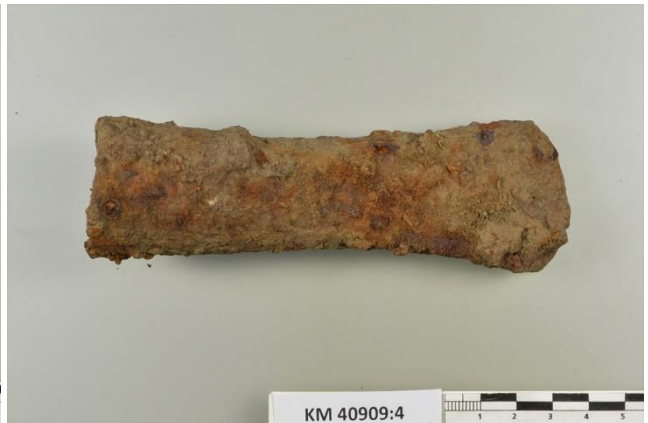
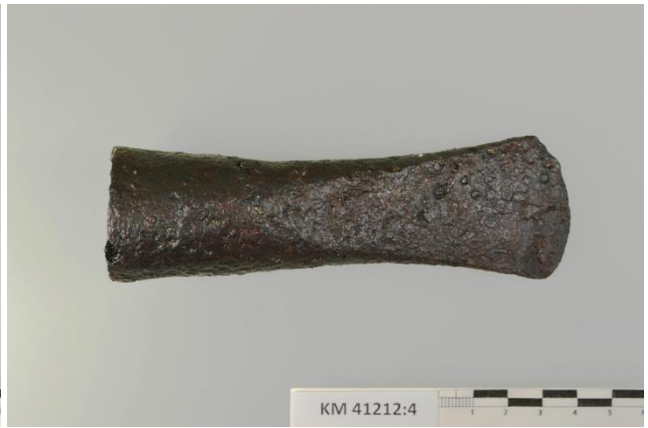
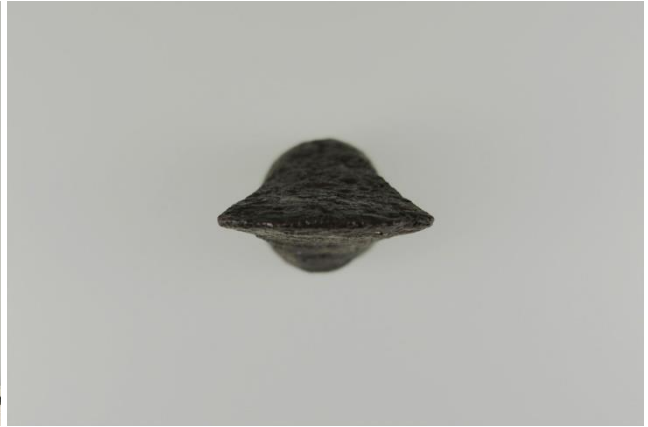
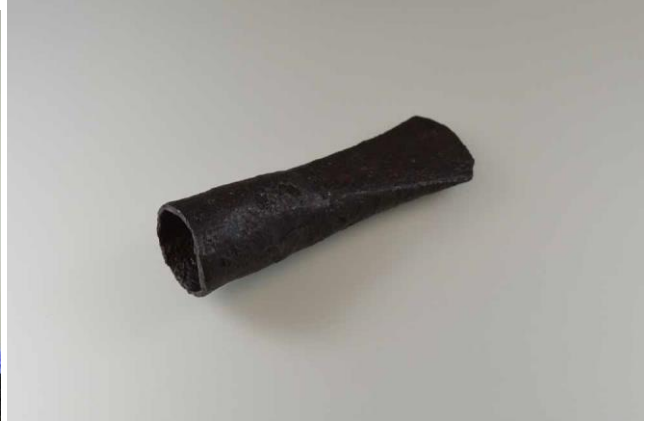
:4

Vauriot: Päällä maa-ainesta ja raudan korroosiota. Alla olevassa metallipinnassa joitakin syviä korroosiokuoppia, joista on lähtenyt pinta pois. Korroosio on aktiivista ja pinta liuskoittuu. Sisällä maata.

Konservointi: Irtokappaleita liimattu paikoilleen ja halkeamia lujitettu selluloosanitraattiliimalla. Maa-aines ja korroosio mikroraepuhallettu lasipuhasteella pois esineen pinnalta. Rautasuoloja poistettu n. 100 °C:ssa puhdistetussa vedessä ja kloridien poistumista seurattu hopeanitraattitestillä. Kuivattu uunissa silikageelin kanssa. Pinta viimeistelty mikroraepuhalluksella, minkä jälkeen esine suojattu mikrokristallivahalla alipaineessa (1 vrk).

alipaineessa (1 vrk). Muutamia suuria korroosion aiheuttamia kuoppia täytettiin vahalla, ja täytevahan pinta sävytettiin huomaamattomaksi, jotta valkoinen vaha ei näy häiritsevästi (kts. dokumentointikuva).

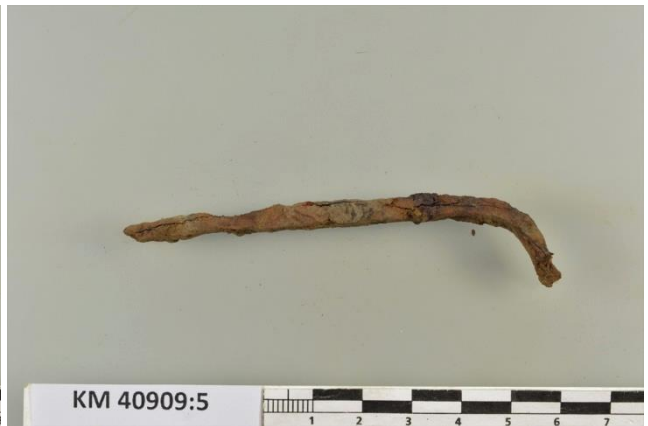
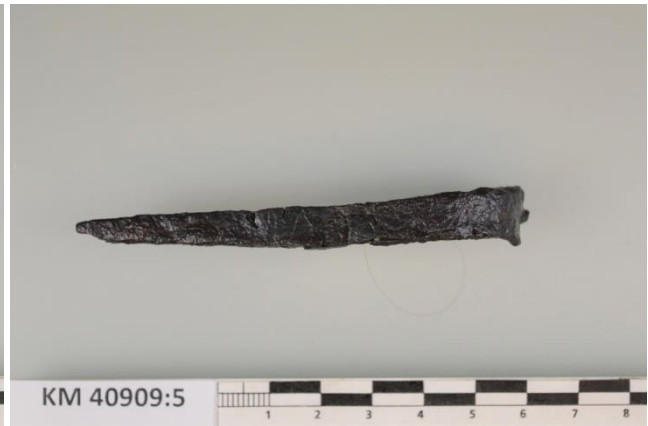
:5

Vauriot: Päällä maa-ainesta ja raudan korroosiota. Joitakin aktiivisen korroosion kuoppia, joista on lähtenyt pinta pois. Korroosio on rikkonut rakenteen ja reunoissa on pitkittäiset halkeamat. Pinnan alla jauhemaista korroosiota.

Konservointi: Irtokappaleita liimattu paikoilleen ja halkeamia lujitettu selluloosanitraattiliimalla. Maa-aines ja korroosio mikroraepuhallettu lasipuhaltteella pois esineen pinnalta. Rautasuoloja poistettu n. 100 °C:ssa puhdistetussa vedessä ja kloridien poistumista seurattu hopeanitraattitestillä. Kuivattu uunissa silikageelin kanssa. Pinta viimeistelty mikroraepuhalluksella, minkä jälkeen esine suojattu mikrokristallivahalla alipaineessa (1 vrk).

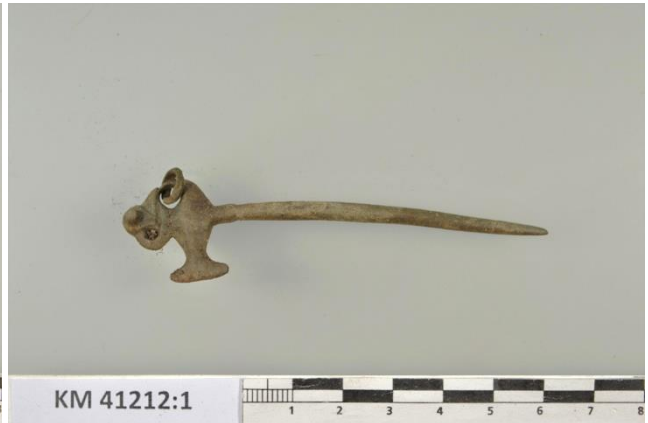
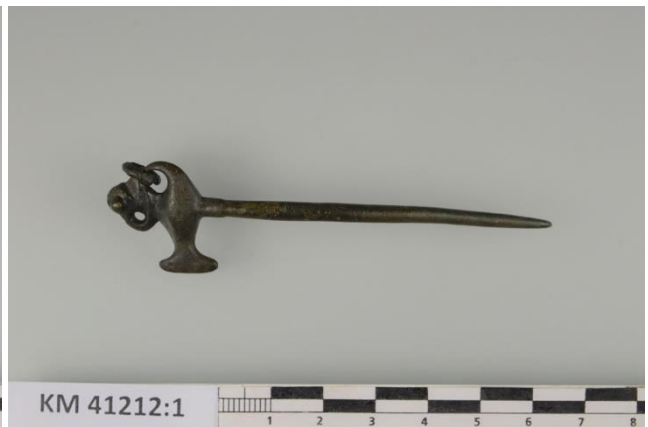
:1

Vauriot: Päällä on ohuelti maata ja kuparin korroosiotuoteita. Tiivis ja tumma metallipinta, muutama pieni pala lohjennut pois ja alla näkyvä aktiivista kuparin turkoosia, jauhemaista korroosiota.

Konservointi: Korroosio ja maa-aines poistettu mekaanisesti ja osin mikroraepuhalluksella mikroskoopin alla käyttäen pähkinäpuhalletta. Likaa pehmitetty etanolilla, pinta viimeistelty pehmeällä lasikuituharjalla. Stabilointi bentsotriatsolilla (3 % etanolissa) alipaineessa 1 vrk ja suojalakkkaus (5 % Paraloid B-72 asetoni: etanoli 2:1) kastamalla esine liuokseen.

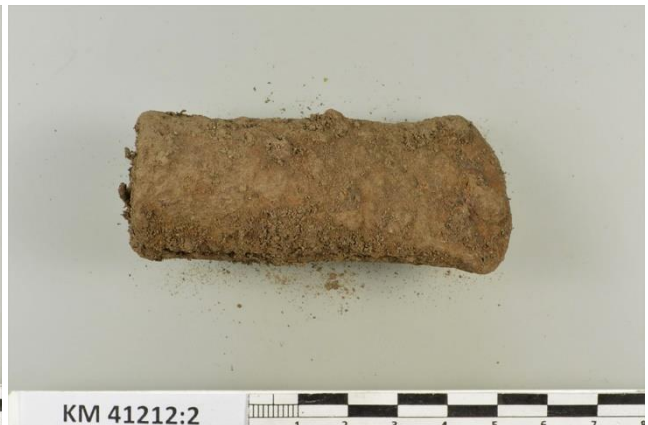
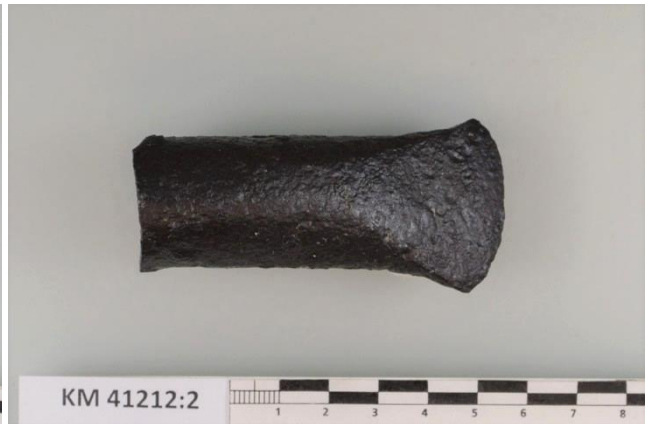
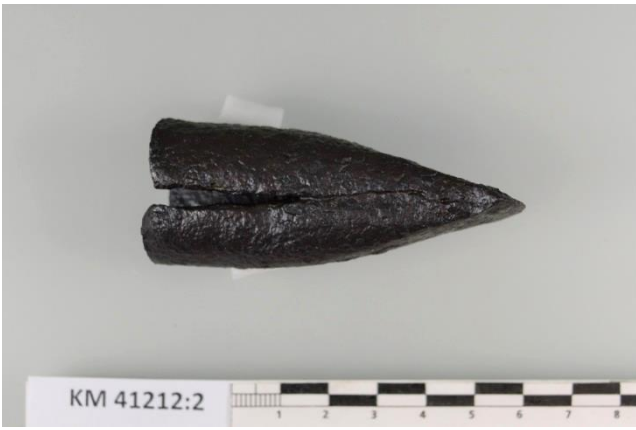
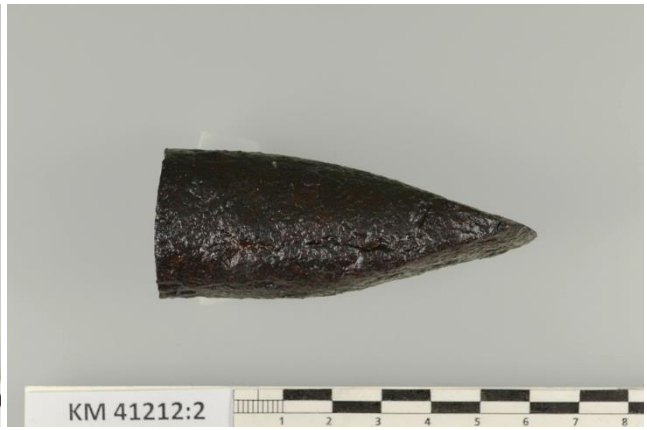
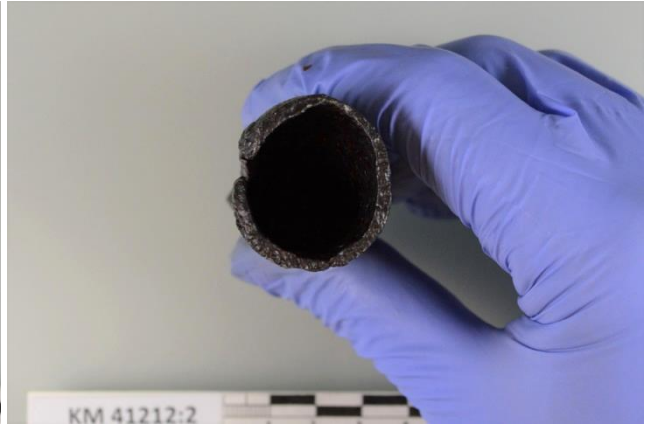
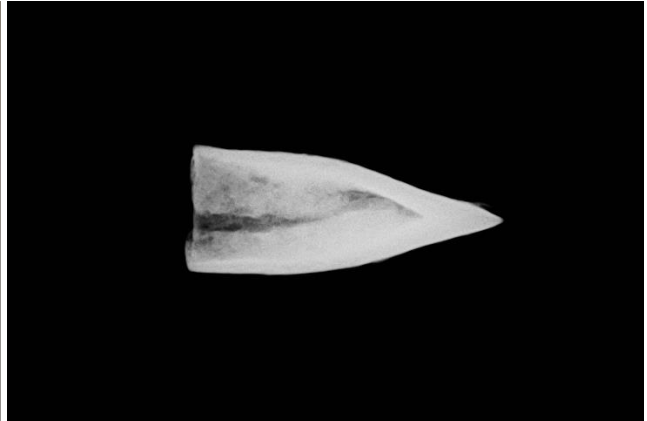
:2

Vauriot: Päällä paksusti maata ja raudan korroosiota. Sisus täynnä maata. alla oleva rautapinta pääosin tiivis, jonkin verran kuoppakorroosiota ja liuskoittumista. Muutama pienehkö reikä.

Konservointi: Halkeamia lujitettu selluloosanitraattiliimalla. Maa-aines ja korroosio mikrorae-puhallettu lasipuhalteella pois esineen pinnalta. Rautasuoloja poistettu n. 100 °C:ssa puhdistetussa vedessä ja kloridien poistumista seurattu hopeanitraattitestillä. Kuivattu uunissa silikageelin kanssa. Pinta viimeistelty mikrorae puhalluksella, minkä jälkeen esine suojattu mikrokristallivahalla alipaineessa (1 vrk).

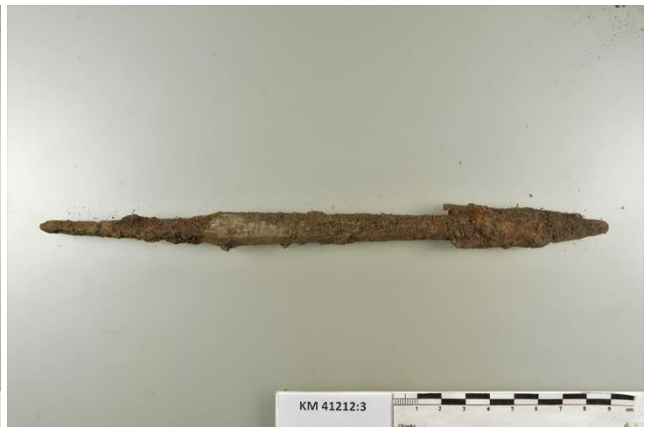
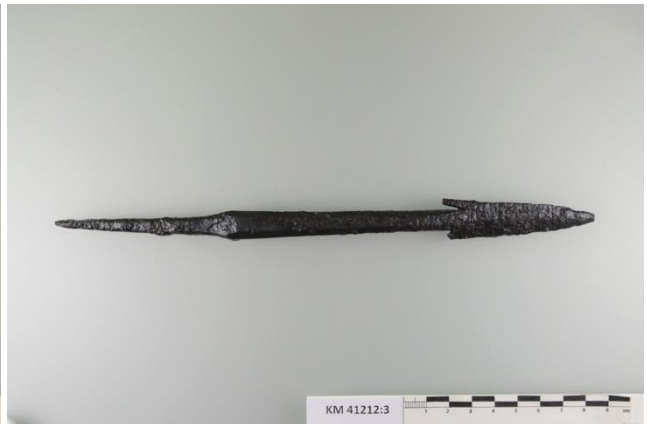
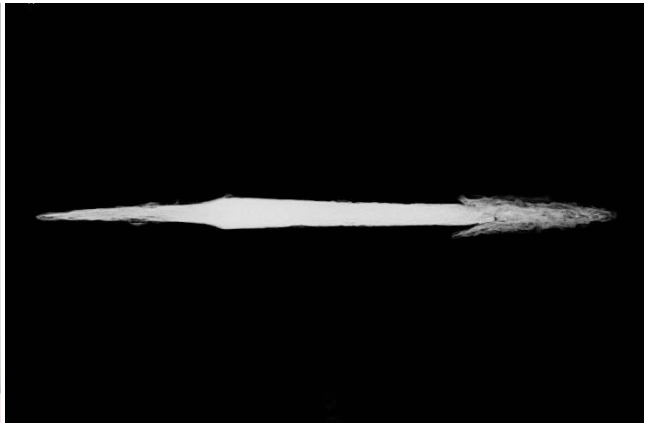
:3

Vauriot: Päällä paksusti maata ja raudan korroosiota, joka paikoitellen vaikuttaa aktiiviselta. Alla paikoitellen säilynyt tasainen ja tiivis palopatinapinta, osin syöpynyt, kuoppainen ja liuskoittunut.

Konservointi: Halkeamia lujitettu selluloosanitraattiliimalla. Maa-aines ja korroosio mikrorae-puhallettu lasipuhalteella pois esineen pinnalta. Rautasuoloja poistettu n. 100 °C:ssa puhdistetussa vedessä ja kloridien poistumista seurattu hopeanitraattitestillä. Kuivattu uunissa silikageelin kanssa. Pinta viimeistelty mikrorae puhalluksella, minkä jälkeen esine suojattu mikrokristallivahalla alipaineessa (1 vrk).

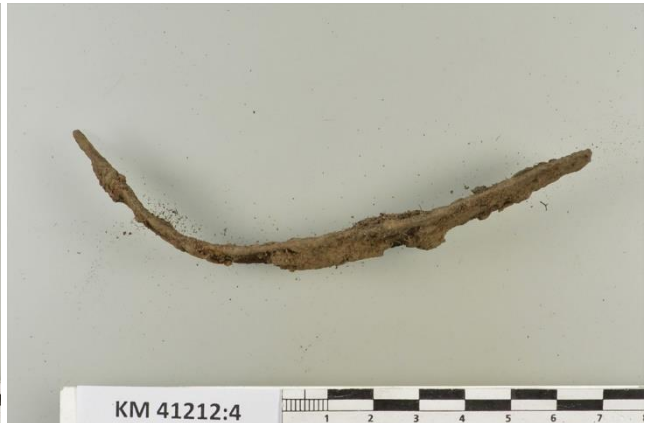
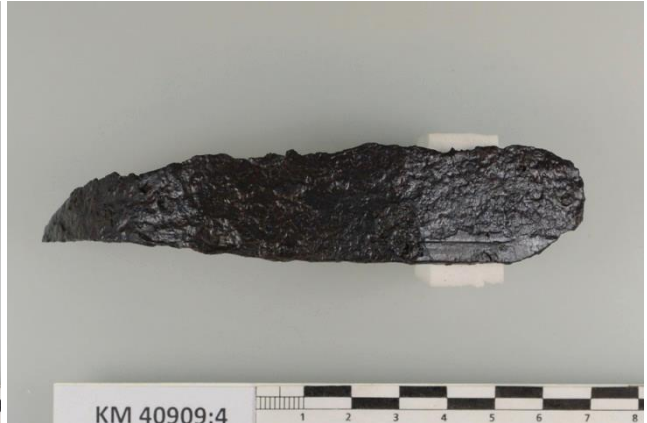
:4

Vauriot: Päällä paksusti maata ja raudan korroosiota. Alla uran kohdalla säilynyt tasainen ja tiivis palopatinapinta, muuten voimakkaasti syöpynyt, kuoppainen ja liuskoittunut. Terä ja reunat epäsäännölliset.

Konservointi: Halkeamia lujitettu selluloosanitraattiliimalla. Maa-aines ja korroosio mikrorae-puhallettu lasipuhalteella pois esineen pinnalta. Rautasuoloja poistettu n. 100 °C:ssa puhdistetussa vedessä ja kloridien poistumista seurattu hopeanitraattitestillä. Kuivattu uunissa silikageelin kanssa. Pinta viimeistelty mikrorae puhalluksella, minkä jälkeen esine suojattu mikrokristallivahalla alipaineessa (1 vrk). Suuri

korroosion aiheuttama kuoppa täytettiin vahalla, ja täytevahon pinta sävytettiin huomaamattomaksi, jotta valkoinen vaha ei näy häiritsevästi (kts. dokumentointikuva).

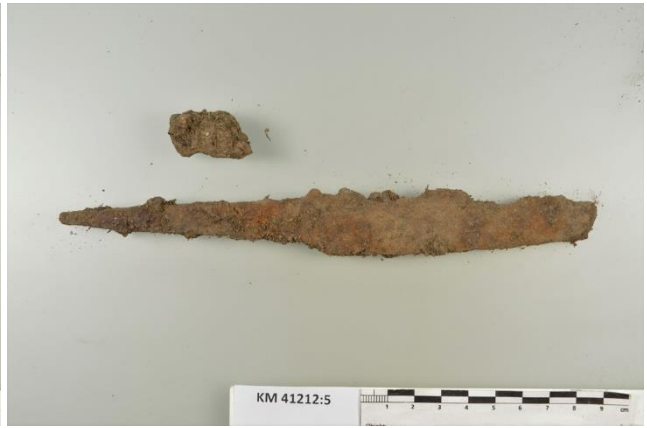
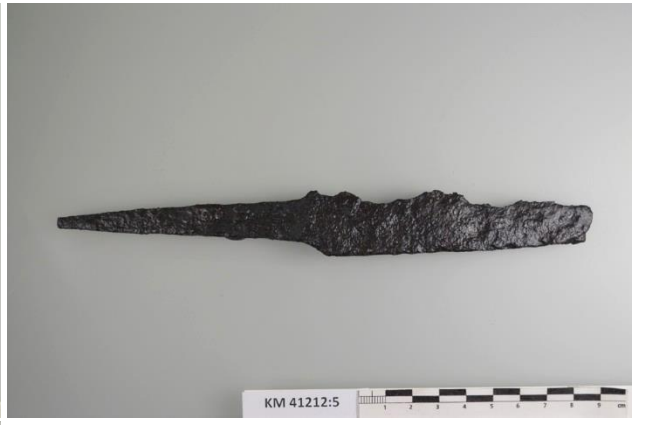
:5

Vauriot: Päällä paksusti maata ja raudan korroosiota. Metallipinta voimakkaasti korrodoitunut, kuoppainen ja liuskoittunut. Paikoitellen onttoja korroosiokuplia.

Konservointi: Halkeamia lujitettu selluloosanitraattiliimalla. Maa-aines ja korroosio mikrorae-puhallettu lasipuhallteella pois esineen pinnalta. Rautasuoloja poistettu n. 100°C:ssa puhdistetussa vedessä ja kloridien poistumista seurattu hopeanitraattitestillä. Kuivattu uunissa silikageelin kanssa. Pinta viimeistelty mikrorae puhalluksella, minkä jälkeen esine suojattu mikrokristallivahalla alipaineessa (1 vrk).

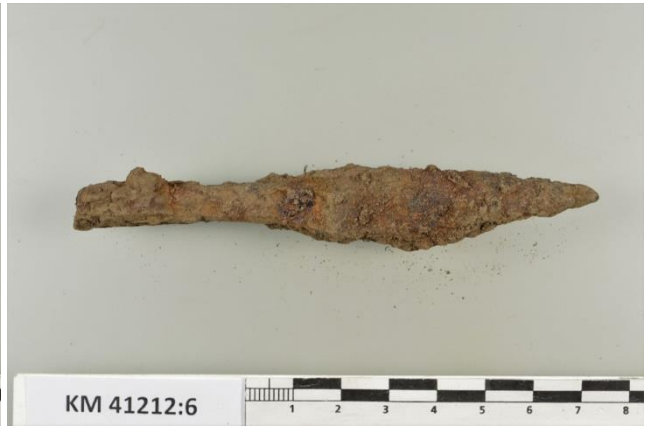
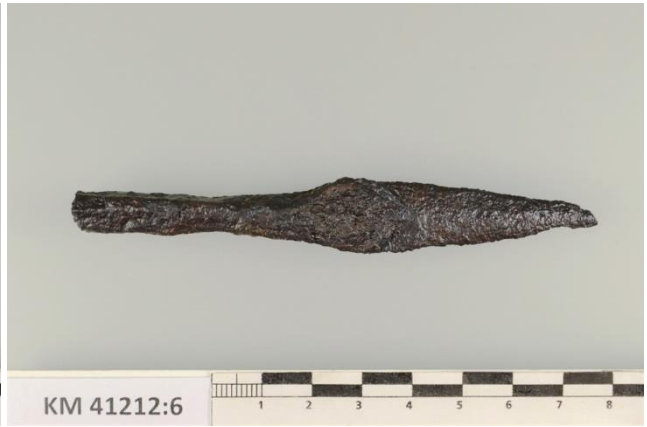
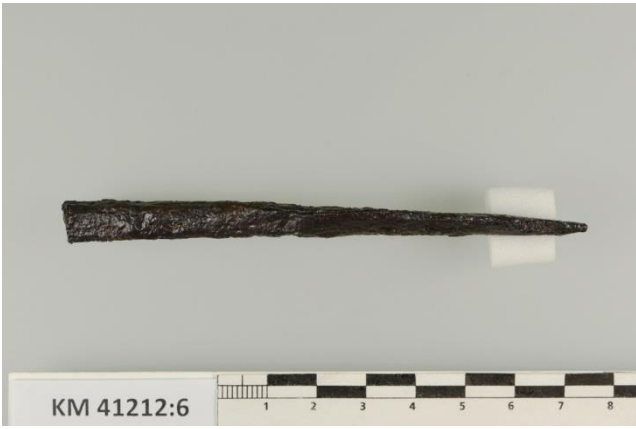
:6

Vauriot: Päällä paksusti maata ja raudan korroosiota, joka paikoitellen vaikuttaa aktiiviselta. Kärjen alueella suuria, korroosion aiheuttamia pullistumia. Metallipinta kauttaaltaan voimakkaasti korrodoitunut, kuoppainen ja liuskoittunut. Reunoista ja kärjen päästä puuttuu paloja.

Konservointi: Halkeamia lujitettu selluloosanitraattiliimalla. Maa-aines ja korroosio mikrorae-puhallettu lasipuhallteella pois esineen pinnalta. Korroosiopullistumia ohennettu mikroporalla. Rautasuoloja poistettu n. 100°C:ssa puhdistetussa vedessä ja kloridien poistumista seurattu hopeanitraattitestillä. Kuivattu uunissa silikageelin kanssa. Pinta viimeistelty mikrorae puhalluksella, minkä jälkeen esine suojattu mikrokristallivahalla alipaineessa (1 vrk).

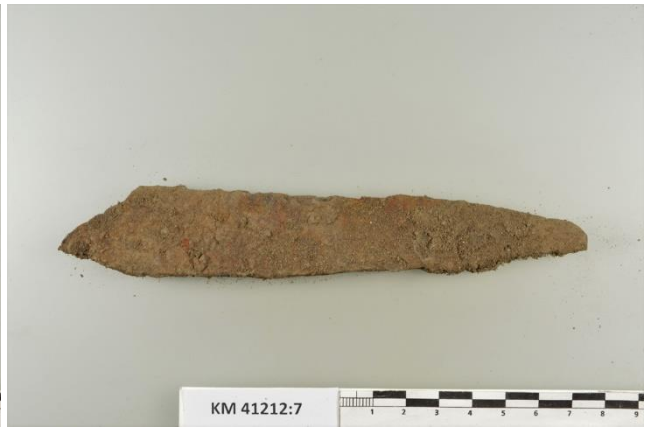
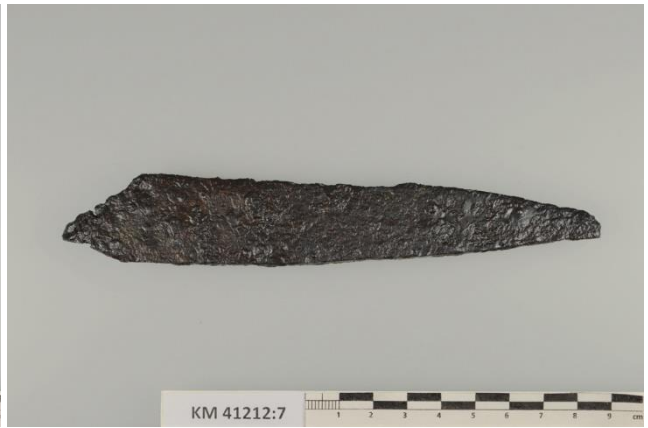
:7

Vauriot: Päällä paksusti maata ja raudan korroosiota, joka paikoitellen vaikuttaa aktiiviselta. Metallipinta kuoppainen ja liuskoittunut. Reunat hieman epäsäännölliset.

Konservointi: Halkeamia lujitettu selluloosanitraattiliimalla. Maa-aines ja korroosio mikrorae-puhallettu lasipuhalteella pois esineen pinnalta. Rautasuoloja poistettu n. 100°C:ssa puhdistetussa vedessä ja kloridien poistumista seurattu hopeanitraattitestillä. Kuivattu uunissa silikageelin kanssa. Pinta viimeistely mikrorae puhalluksella, minkä jälkeen esine suojattu mikrokristallivahalla alipaineessa (1 vrk).

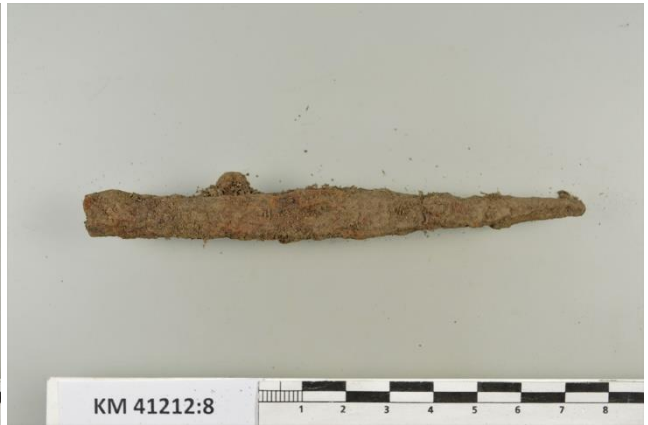
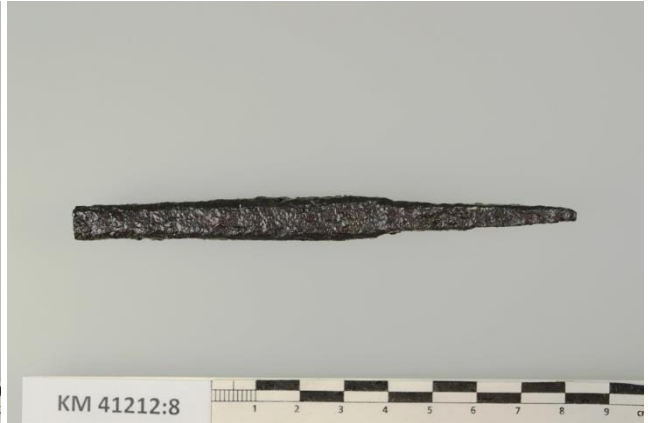
:8

Vauriot: Päällä paksusti maata ja raudan korroosiota, joka paikoitellen vaikuttaa aktiiviselta. Metallipinta kuoppainen ja liuskoittunut, syöpynyt muutamia reikiä.

Konservointi: Halkeamia lujitettu selluloosanitraattiliimalla. Maa-aines ja korroosio mikrorae-puhallettu lasipuhalteella pois esineen pinnalta. Rautasuoloja poistettu n. 100°C:ssa puhdistetussa vedessä ja kloridien poistumista seurattu hopeanitraattitestillä. Kuivattu uunissa silikageelin kanssa. Pinta viimeistely mikrorae puhalluksella, minkä jälkeen esine suojattu mikrokristallivahalla alipaineessa (1 vrk).

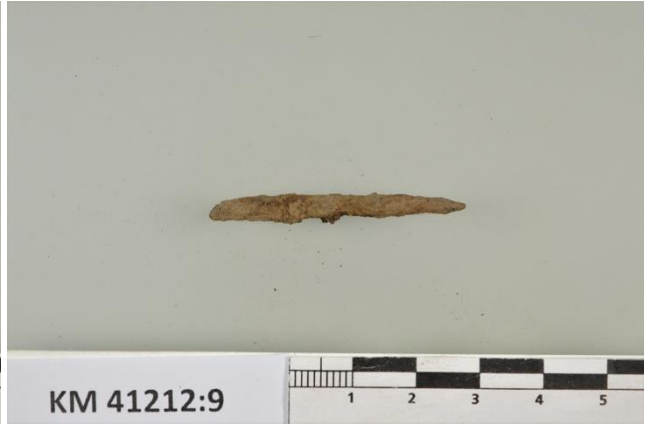
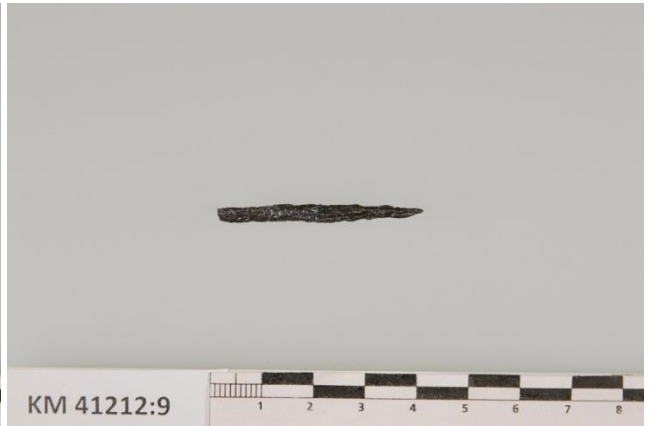
:9

Vauriot: Päällä paksusti maata ja raudan korroosiota, joka paikoitellen aktiivista.

Konservointi: Maa-aines ja korroosio mikrorae puhallettu lasipuhalteella pois esineen pinnalta. Rautasuoloja poistettu n. 100°C:ssa puhdistetussa vedessä ja kloridien poistumista seurattu hopeanitraattitestillä. Kuivattu uunissa silikageelin kanssa. Pinta viimeistely mikrorae puhalluksella, minkä jälkeen esine suojattu mikrokristallivahalla alipaineessa (1 vrk).

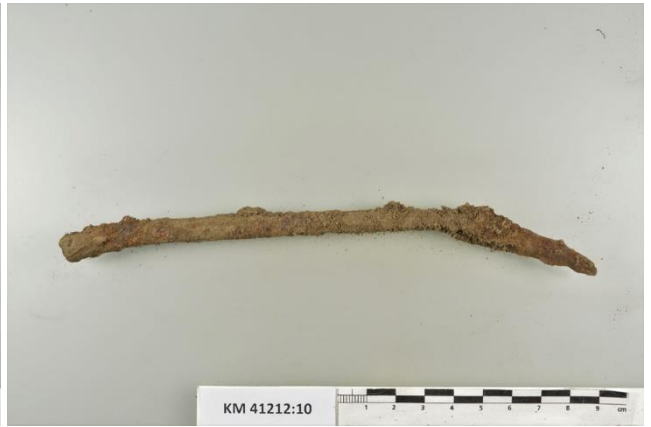
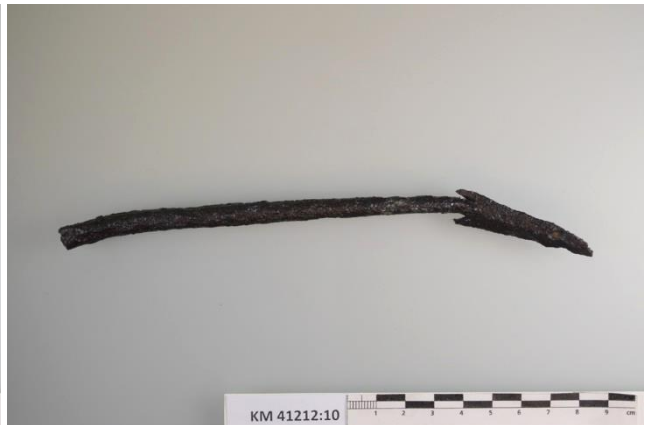
:10

Vauriot: Päällä paksusti maata ja raudan korroosiota, joka paikoitellen vaikuttaa aktiiviselta. Alla oleva metallipinta voimakkaasti syöpynyt, siinä on suuria kuoppia ja liuskoittumista. Terän reunat kuluneet epäsäännöllisiksi.

Konservointi: Halkeamia lujitettu selluloosanitraattiliimalla. Maa-aines ja korroosio mikrorae-puhallettu lasipuhalteella pois esineen pinnalta. Maa-aines ja korroosio mikrorae-puhallettu lasipuhalteella pois esineen pinnalta. Rautasuoloja poistettu n. 100 °C:ssa puhdistetussa vedessä ja kloridien poistumista seurattu hopeanitraattitestillä. Kuivattu uunissa silikageelin kanssa. Pinta viimeistely mikrorae-puhalluksella, minkä jälkeen esine suojattu mikrokristallivahalla alipaineessa (1 vrk).

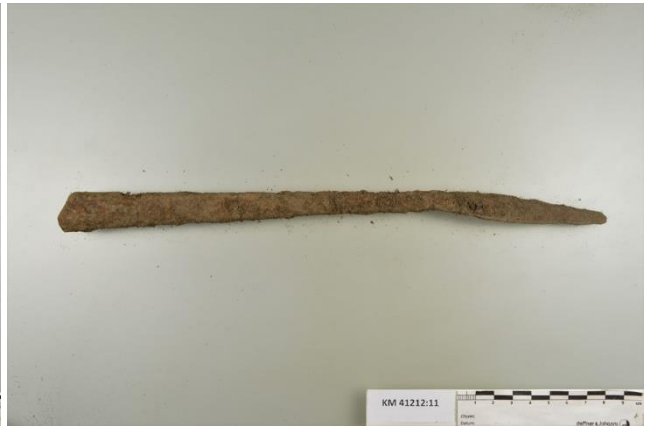
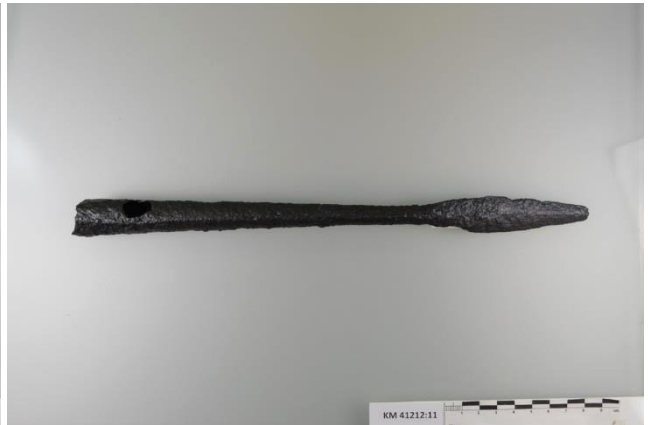
:11

Vauriot: Päällä paksusti maata ja raudan korroosiota. Alla oleva metallipinta syöpynyt, kuoppainen ja liuskoittunut.

Konservointi: Halkeamia lujitettu selluloosanitraattiliimalla. Maa-aines ja korroosio mikrorae-puhallettu lasipuhalteella pois esineen pinnalta. Maa-aines ja korroosio mikrorae-puhallettu lasipuhalteella pois esineen pinnalta. Rautasuoloja poistettu n. 100 °C:ssa puhdistetussa vedessä ja kloridien poistumista seurattu hopeanitraattitestillä. Kuivattu uunissa silikageelin kanssa. Pinta viimeistely mikrorae-puhalluksella, minkä jälkeen esine suojattu mikrokristallivahalla alipaineessa (1 vrk).

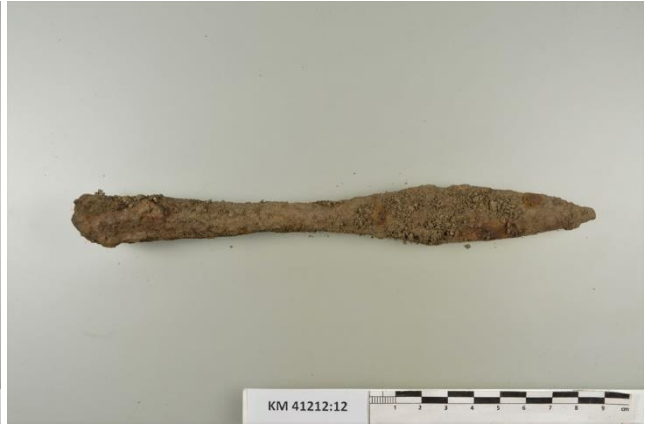
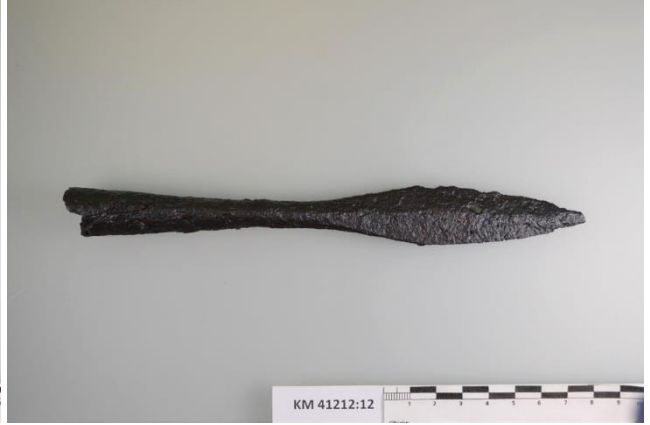
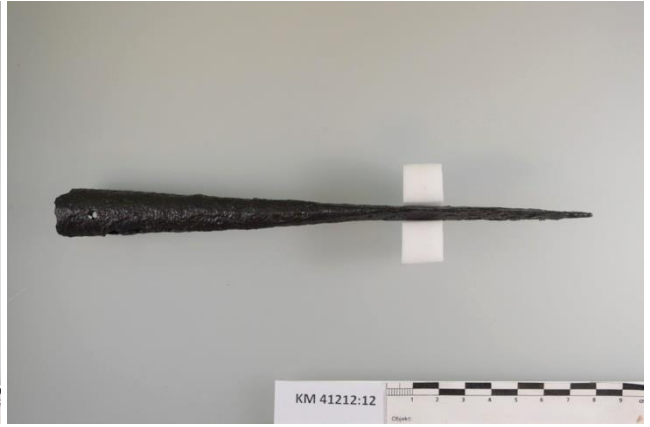
:12

Vauriot: Päällä paksusti maata ja raudan korroosiota, joka vaikuttaa paikoitellen aktiiviselta. Alla oleva metallipinta syöpynyt, kuoppainen ja liuskoittunut. Terän toinen reuna epäsäännölliseksi kulunut.

Konservointi: Halkeamia lujitettu selluloosanitraattiliimalla. Maa-aines ja korroosio mikrorae-puhallettu lasipuhalteella pois esineen pinnalta. Rautasuoloja poistettu n. 100 °C:ssa puhdistetussa vedessä ja kloridien

poistumista seurattu hopeanitraattitestillä. Kuivattu uunissa silikageelin kanssa. Pinta viimeistelty mikroräpuhalluksella, minkä jälkeen esine suojattu mikrokristallivahalla alipaineessa (1 vrk).

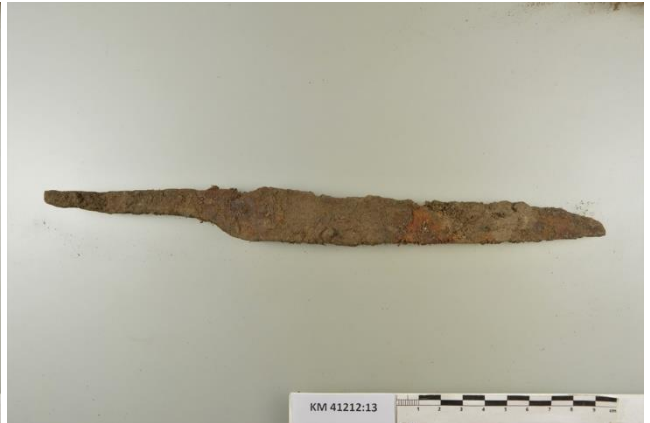
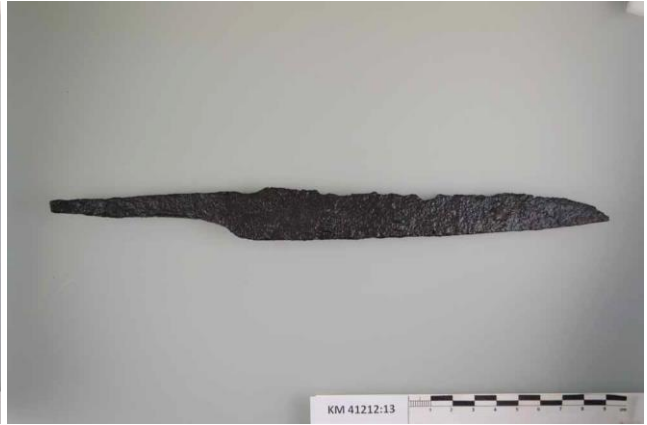
:13

Vauriot: Päällä paksusti maata ja raudan korroosiota, joka on paikoitellen aktiivista. Alla oleva metallipinta voimakkaasti syöpynyt, siinä on suuria kuoppia ja liuskoittumista. Ulkoreunat ovat epäsäännölliset ja terän reuna on kulunut kuoppaiseksi.

Konservointi: Halkeamia lujitettu selluloosanitraattiliimalla. Maa-aines ja korroosio mikroräpuhallettu lasipuhalteella pois esineen pinnalta. Rautasuoloja poistettu n. 100°C:ssa puhdistetussa vedessä ja kloridien poistumista seurattu hopeanitraattitestillä. Kuivattu uunissa silikageelin kanssa. Pinta viimeistelty mikroräpuhalluksella, minkä jälkeen esine suojattu mikrokristallivahalla alipaineessa (1 vrk). Muutamia suuria korroosion aiheuttamia kuoppia täytettiin vahalla, ja täytevahalla pinta säilytettiin huomaamattomaksi, jotta valkoinen vaha ei näy häiritsevästi (kts. dokumentointikuva).

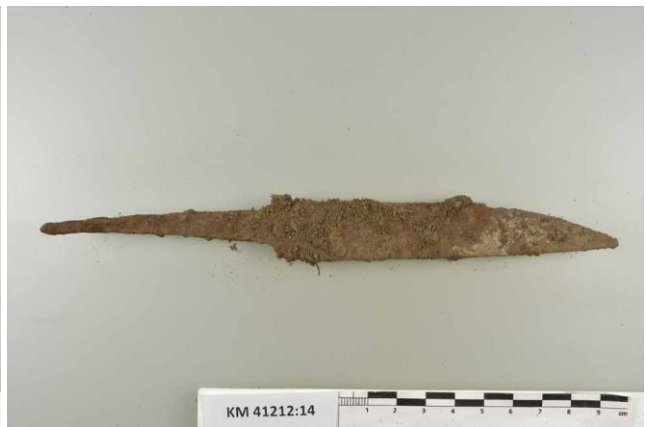
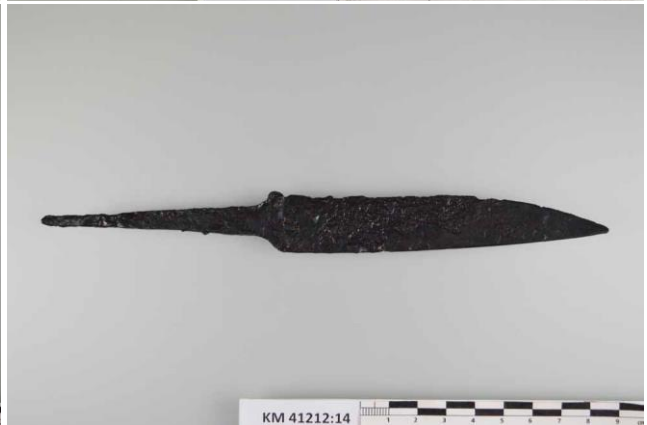
:14

Vauriot: Päällä paksusti maata ja raudan korroosiota, joka vaikuttaa paikoitellen aktiiviselta. Alla jäljellä tiivistä ja yhtenäistä palopatinapintaa, osittain pahasti syöpynyt ja kuoppainen sekä liuskoittunut. Reunat hieman epäsäännölliset. Muutamia onttoja korroosioakuplia.

Konservointi: Halkeamia lujitettu selluloosanitraattiliimalla. Maa-aines ja korroosio mikroräpuhallettu lasipuhalteella pois esineen pinnalta. Rautasuoloja poistettu n. 100°C:ssa puhdistetussa vedessä ja kloridien poistumista seurattu hopeanitraattitestillä. Kuivattu uunissa silikageelin kanssa. Pinta viimeistelty mikroräpuhalluksella, minkä jälkeen esine suojattu mikrokristallivahalla alipaineessa (1 vrk).

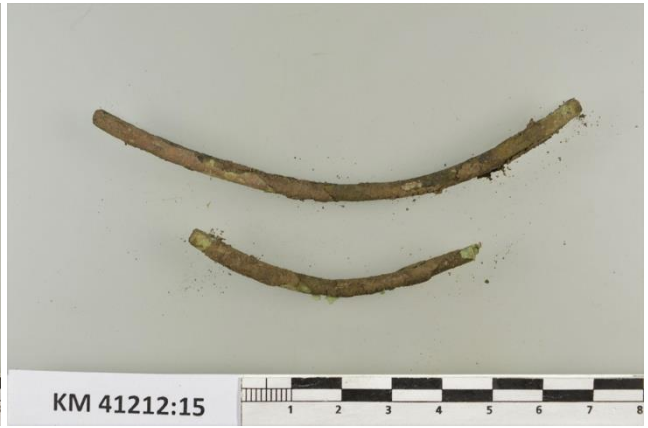
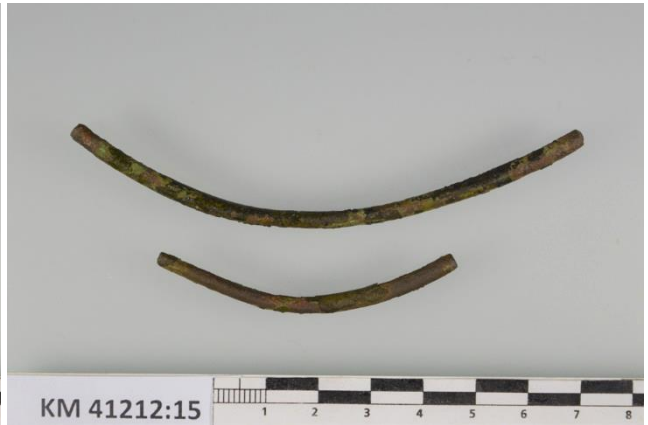
KM 41212:15

Vauriot: Päällä maata ja kuparin korroosiotuotteita. Kappaleet ovat palaneet ja pintaan on kiinnittynyt maa-ainesta. Jauhemainen korroosiokerros on muodostunut pinnan alle ja irrottanut sen metallisesta ytimestä. Suuria paloja pinnasta puuttuu.

Konservointi: Puhdistettu mekaanisesti, likaa pehmitetty etanolilla, pinta viimeistelty pehmeällä lasikuituharjalla. Stabilointi bentsotriatsolilla (3 % etanolissa) alipaineessa 1 vrk ja suojalakkaus (5 % Paraloid B-72 asetoni: etanoli 2:1) kastamalla esine liuokseen.

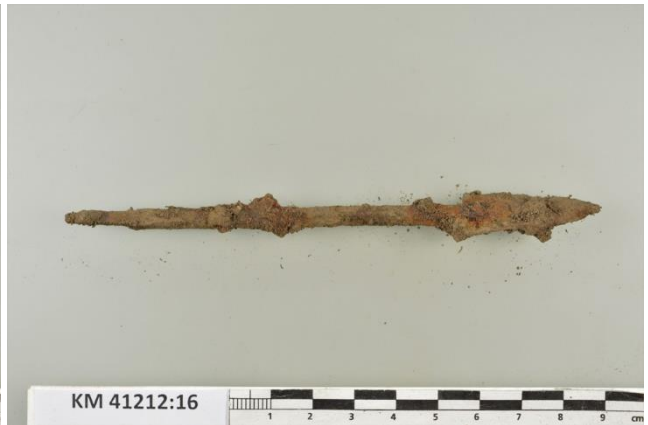
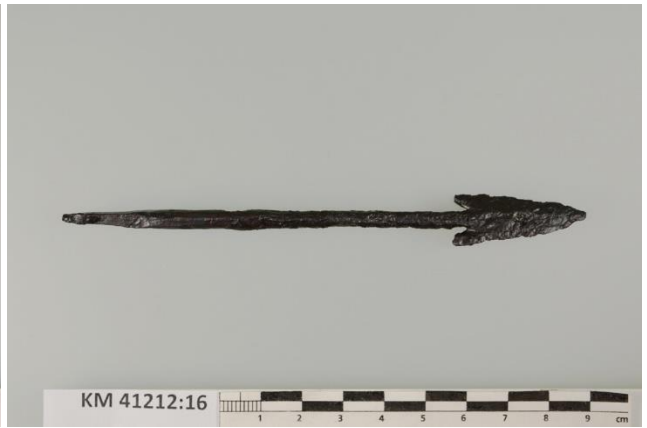
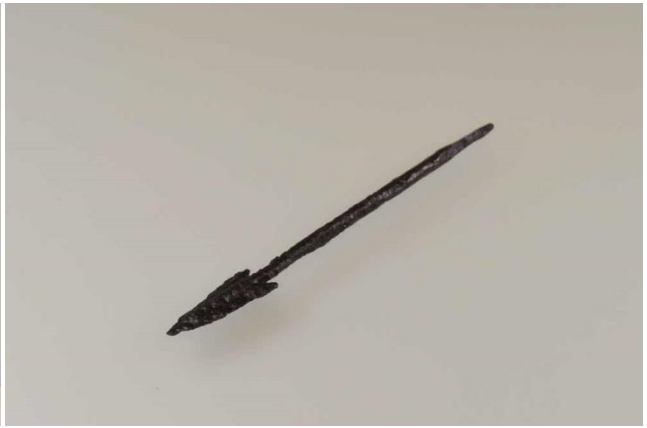
:16

Vauriot: Päällä paksusti maata ja raudan korroosiota, joka on paikoitellen aktiivista. Alla oleva metallipinta voimakkaasti syöpyneet, kuoppainen ja liuskoittunut. Varren ja ruodon pinnassa säilynyt tasainen palopatinapinta. Ulkoreunat ovat epäsäännölliset.

Konservointi: Irtokappaleita liimattu paikoilleen ja halkeamia lujitettu selluloosanitraattiliimalla. Maa-aines ja korroosio mikroräpuhallettu lasipuhasteella pois esineen pinnalta. Rautasuoloja poistettu n. 100 °C:ssa puhdistetussa vedessä ja kloridien poistumista seurattu hopeanitraattitestillä. Kuivattu uunissa silikageelin kanssa. Pinta viimeistelty mikroräpuhalluksella, minkä jälkeen esine suojattu mikrokristallivahalla alipaineessa (1 vrk).

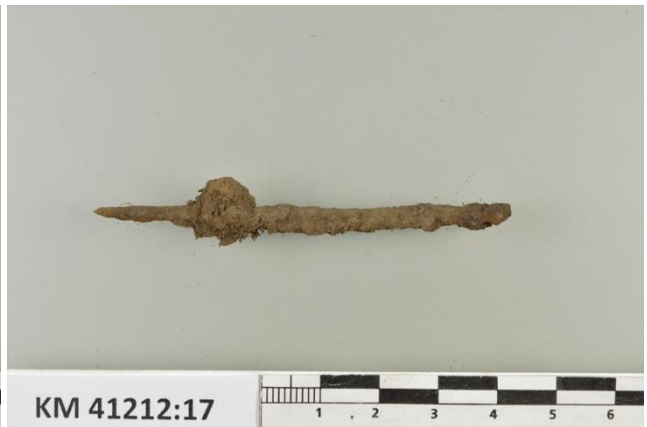
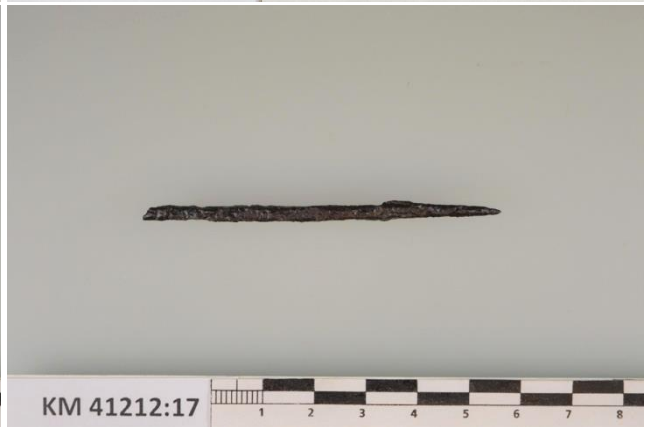
:17

Vauriot: Päällä paksusti maata ja raudan korroosiota. Alla oleva metallipinta kuoppainen ja liuskoittunut.

Konservointi: Maa-aines ja korroosio mikroräpuhallettu lasipuhasteella pois esineen pinnalta. Rautasuoloja poistettu n. 100 °C:ssa puhdistetussa vedessä ja kloridien poistumista seurattu hopeanitraattitestillä. Kuivattu uunissa silikageelin kanssa. Pinta viimeistelty mikroräpuhalluksella, minkä jälkeen esine suojattu mikrokristallivahalla alipaineessa (1 vrk).

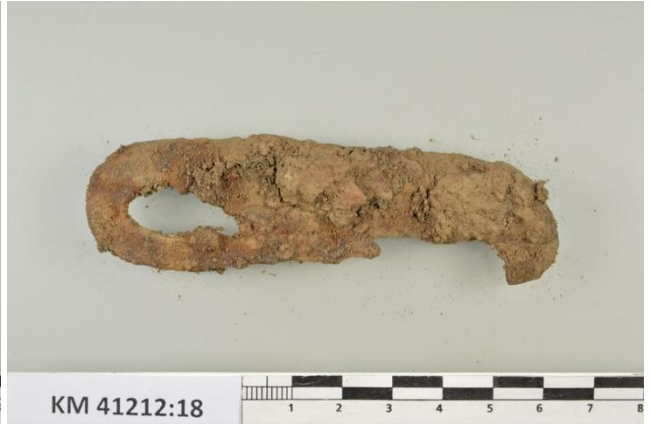
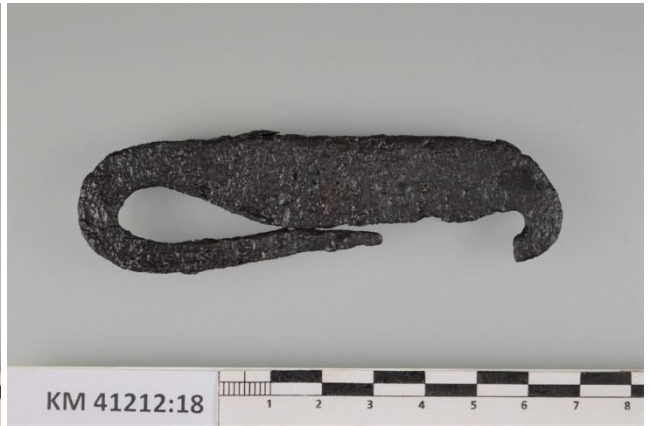
:18

Vauriot: Päällä paksusti maata ja raudan korroosiota, joka on paikoitellen aktiivista. Alla oleva metallipinta syöpynyt kuoppaiseksi, liuskoittunut. Onttoja korroosiokuplia.

Konservointi: Irtokappaleita liimattu paikoilleen ja halkeamia lujitettu selluloosaniitraattiliimalla. Maa-aines ja korroosio mikroräpuhallettu lasipuhasteella pois esineen pinnalta. Rautasuoloja poistettu n. 100 °C:ssa puhdistetussa vedessä ja kloridien poistumista seurattu hopeanitraattitestillä. Kuivattu uunissa silikageelin kanssa. Pinta viimeistely mikroräpuhalluksella, minkä jälkeen esine suojattu mikrokristallivahalla alipaineessa (1 vrk). Korroosion aiheuttama suuri kuoppa täytettiin vahalla ja täytevahalla pinta säilytettiin huomaamattomaksi, jotta valkoinen vaha ei näy häiritsevästi (kts. dokumentointikuva).

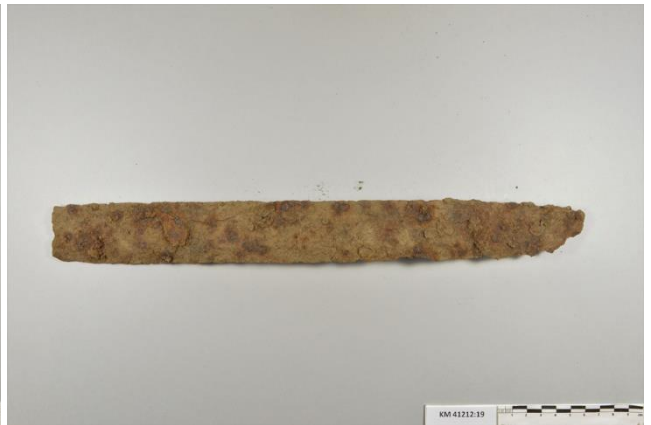
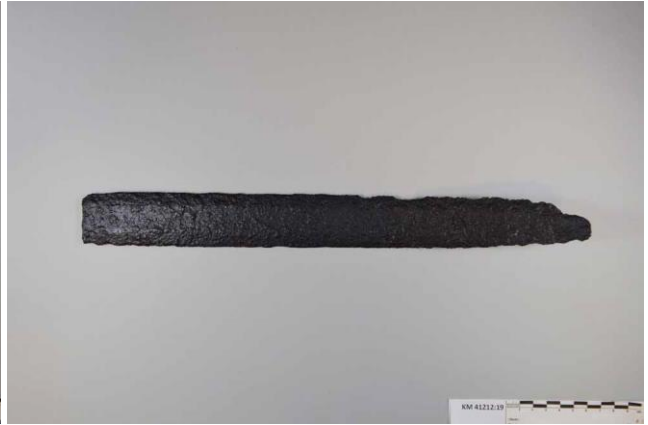
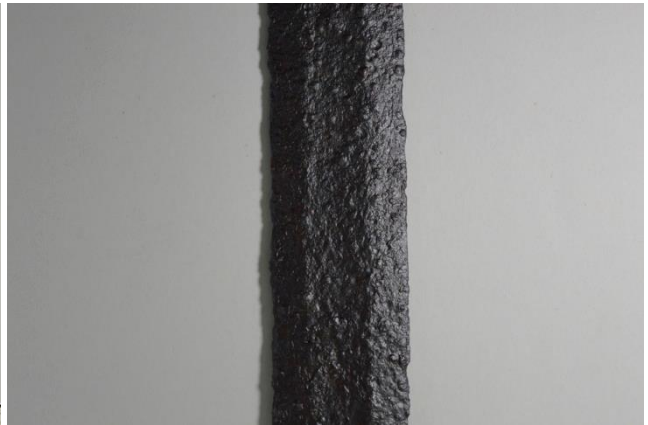
:19

Vauriot: Päällä maansekainen kerros jossa on raudan korroosiota. Kuoppakorroosiota on kauttaaltaan, mutta pintaliuskeet ovat suhteellisen hyvin paikallaan. Alla voimakkaasti liuskoittunut, kuoppainen ja variseva pinta. Reunat jokseenkin epäsäännölliset ja kärjestä paikoin taipuneet.

Konservointi: Irtokappaleita liimattu paikoilleen ja halkeamia lujitettu selluloosaniitraattiliimalla. Maa-aines ja korroosio mikroräpuhallettu lasipuhasteella pois esineen pinnalta. Rautasuoloja poistettu n. 100 °C:ssa puhdistetussa vedessä ja kloridien poistumista seurattu hopeanitraattitestillä. Kuivattu uunissa silikageelin kanssa. Pinta viimeistely mikroräpuhalluksella, minkä jälkeen esine suojattu mikrokristallivahalla alipaineessa.

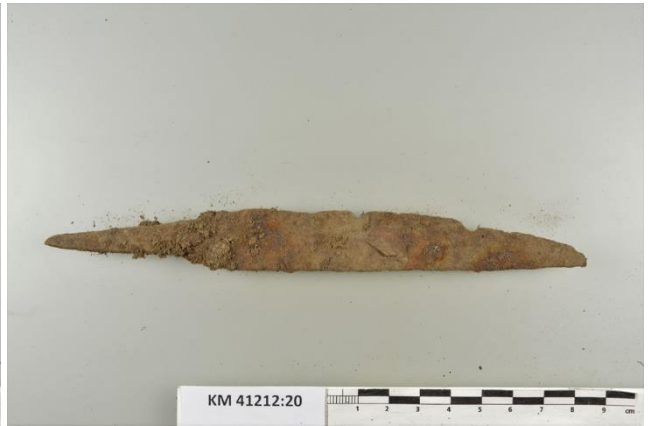
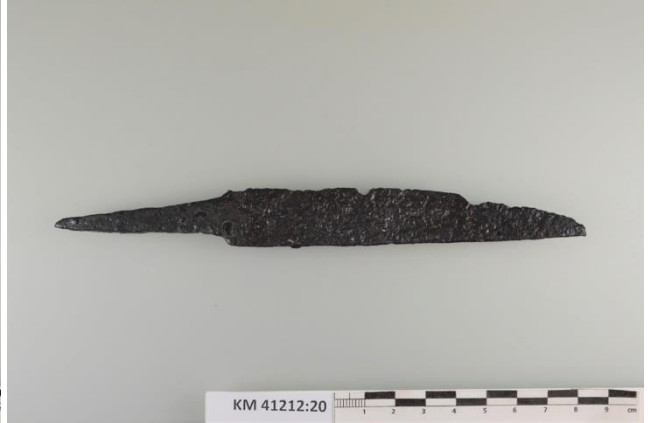
:20

Vauriot: Päällä paksusti maata ja raudan korroosiota, joka on paikoitellen aktiivista. Metallipinta voimakkaasti korrodoitunut, kuoppainen ja liuskoittunut, onttoja korroosiokuplia. Siellä täällä näkyvissä tiivistä palopatinapintaa.

Konservointi: Irtokappaleita liimattu paikoilleen ja halkeamia lujitettu selluloosanitraattiliimalla. Maa-aines ja korrosio mikroraepuhallettu lasipuhalteella pois esineen pinnalta. Rautasuoloja poistettu n. 100 °C:ssa puhdistetussa vedessä ja kloridien poistumista seurattu hopeanitraattitestillä. Kuivattu uunissa silikageelin kanssa. Pinta viimeistelty mikroraepuhalluksella, minkä jälkeen esine suojattu mikrokristallivahalla alipaineessa (1 vrk). Muutamia syviä korroosion aiheuttamia kuoppia täytettiin vahalla ja täytevahan pinta sävytettiin huomaamattomaksi, jotta valkoinen vaha ei näy häiritsevästi (kts. dokumentointikuva).
