Muistiinpanoja II esipihan kehämuurin alustavista kaivauksista:

KEHÄMUURI, I esipiha

Kuusiston linna 1962

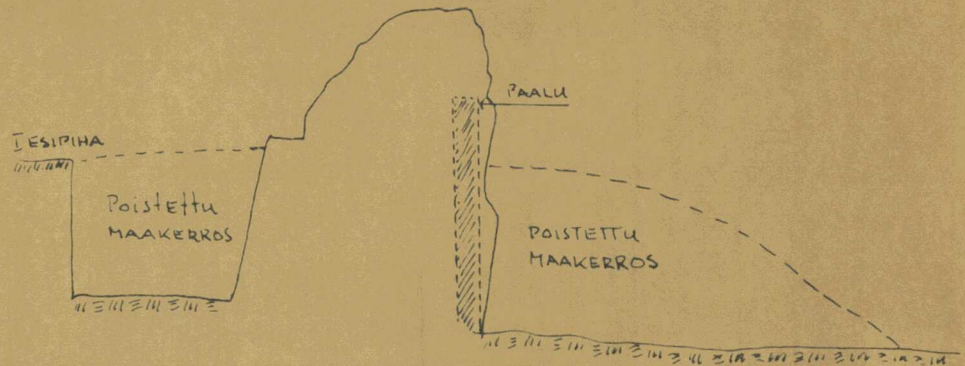
Uusi ja vanha tiilimuuraus
kehämuurin ulkopuolella,
sekä paalujen päälle valet-
tu kannattava betonipalkki.

Kehämuurin pahan kallistuman vuoksi jouduttiin kehämuurin ulkosivu tukemaan paaluilla, joita lyötiin kaikkiaan kuusi kappaletta, n.2,5 m:n välein. (ks.erill. muist.panot ss.)

Vk. 67500/7-27 Paalut sidottiin toisiinsa ko. kehämuurin osan mittaisella betonipalkilla, jonka tehtävänä , vanhan ja uuden tiilimuurauksen rajalla, on samalla kannattaa uutta tiilimuurausta ja sen päälle valettua betonikatetta. Samanlainen palkki
Vk. 67500/33-38
Vk. 67500/55 valettiin myös kehämuurin sisäpuoleiselle sivulle.

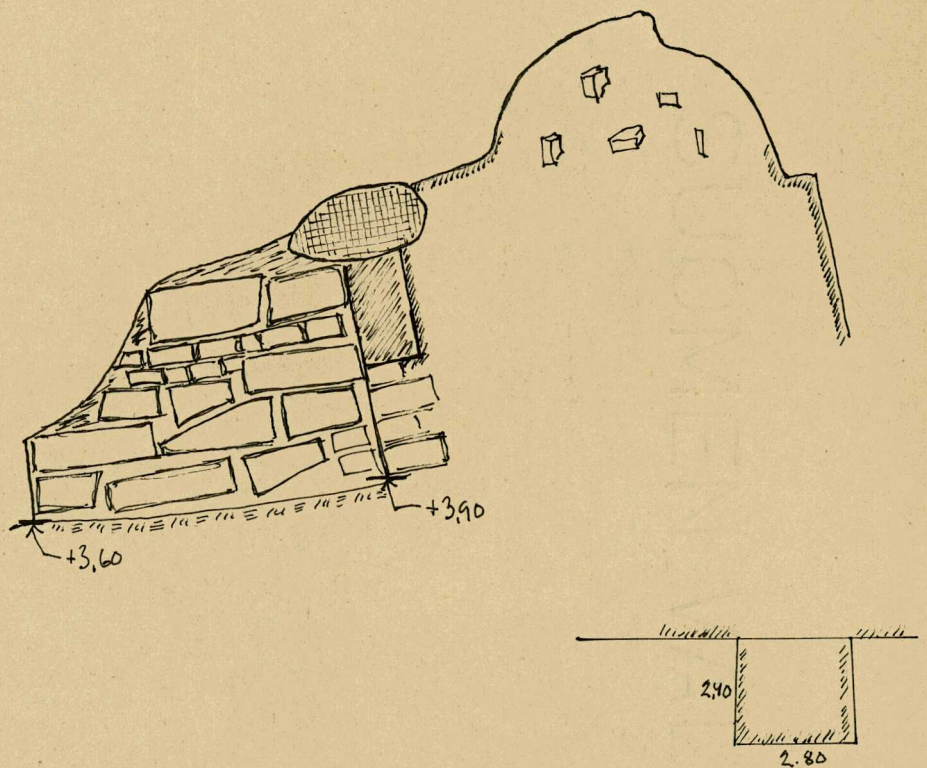
TUKIPILARI (Valok. 67500 / 28-29,33-34,37-42)

Linnan eteläsivulla olevasta I esipihalle johta-
 vasta muuriaukosta n. 6 m itään on iso, harmaa-
 kivistä ja tiilestä tehty tukipilari (länsisivu
 tiilestä, itäsivu pääasiassa harmaakivistä).
 Pohja-ala n. 280 x 240 cm. Selvistä saumasta
 päätellen tukipilari on liitetty kehämuurin

kylkeen jälkeenpäin, mutta kuitenkin luultavasti melko välittömästi kehämuurin rakentamisen jälkeen. On hyvin todennäköistä, että kehämuuri on kallistunut ulospäin jo varsin varhain, etenkin kun ottaa huomioon heikon perustuksen ja sen alla olevan paksun (7-8 m) savikerroksen. Vaikuttaa myös siltä, että tukipilaria on jälkikäteen yritetty uudelleen sitoa (?) kehämuuriin, sillä tukipilarin yläosassa näyttää olevan ikäänkuin erillinen muurauslisä, joka ulottuu yli tukipilarin varsinaisen "takaseinän", kehämuurin sisään.

Kehämuurin konservoinnin yhteydessä korjattiin myös tukipilarin molemmat sivuseinät sekä muurattiin eteläseinä peruskivien päälle kokonaan tiilestä.

Tukipilarin katteeksi valettiin betonilaatta, samalla tavoin kuin itsekehämuuriinkin. Kate-laatta kulkee suunnilleen tasolla +5,40- +5,70.

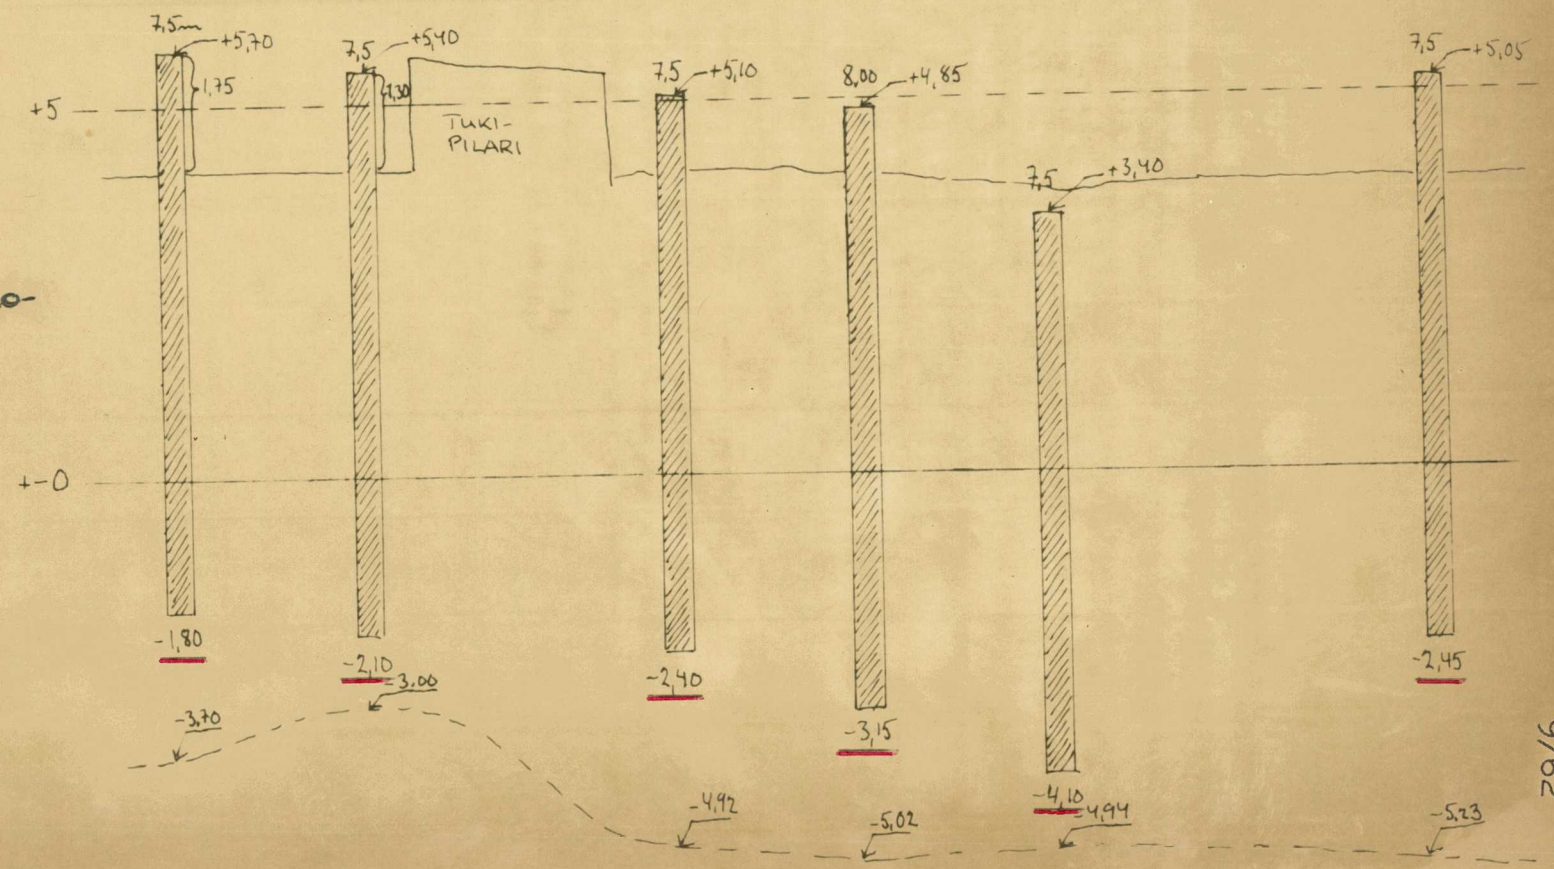
Punaisella alleviivatut numerot osoittavat paalujen saavuttamia syvyyksiä, niiden alapuolella ~~-----~~ KATKO-viivana merkitty osoittaa mittaamalla saatuja peruskalliolukemia.

Linnan eteläpuolen kehämuurissa olevasta I esipihalle johtavasta muuriaukosta itään jouduttiin kehämuuria, sen pahan kallistumisen vuoksi, tukemaan paalutuksella. Paaluja lyötiin kaikkiaan kuusi kappaletta, n.2,5 m:n välimatkoin, kaksi paalua tukipilarin vasemmalle (länsi) ja neljä paalua sen oikealle (itä) puolelle.
