Pori, Raatihuoneenpuisto
Putkikaivaustyön arkeologinen valvonta
25.4.–2.5.2007

Mikko Helminen 2008

Museovirasto, Rakennushistorian osasto
Satakunnan Museo

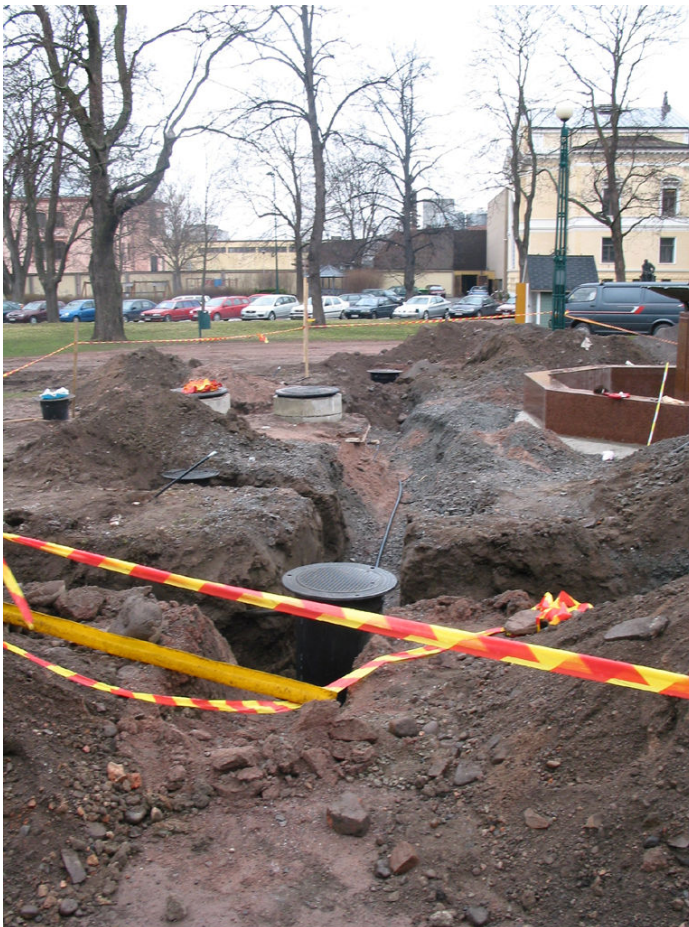
Kuva 1. Suihkukaivon eteläpuolella sijainnut länsi-itäsuuntainen kaivanto kuvattuna idästä. Kuva: Mikko Helminen.

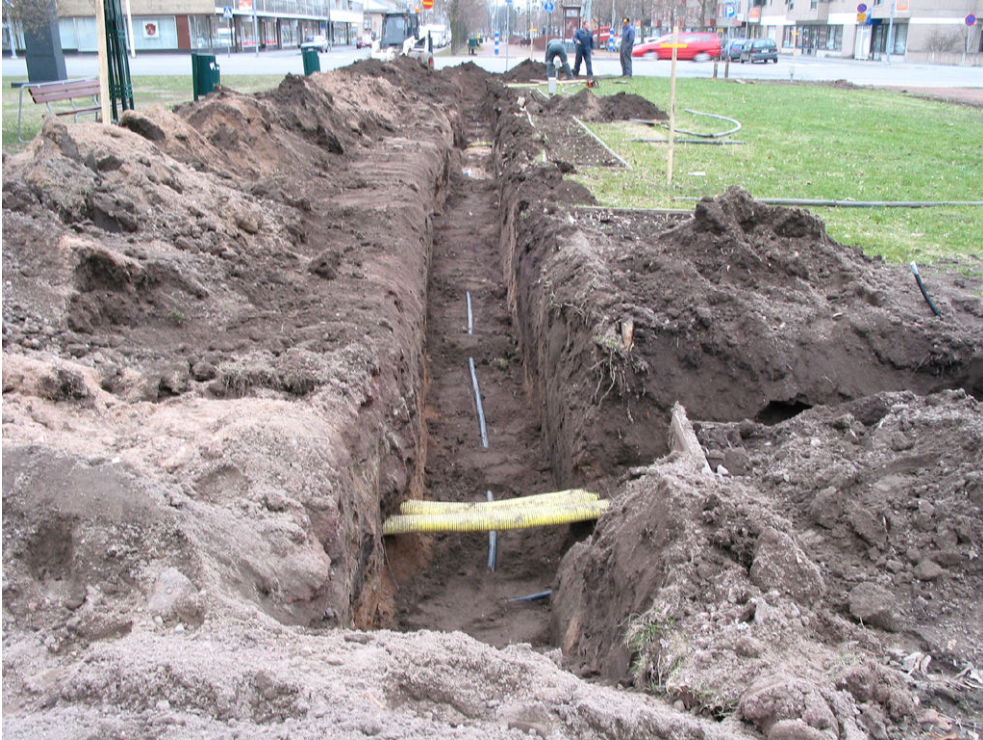
Kuva 2. Näkymä itäpuolen kaivannosta seurannan alkaessa 25.4.2007 kuvattuna etelään (Valtakadulle). Kuva: Mikko Helminen.

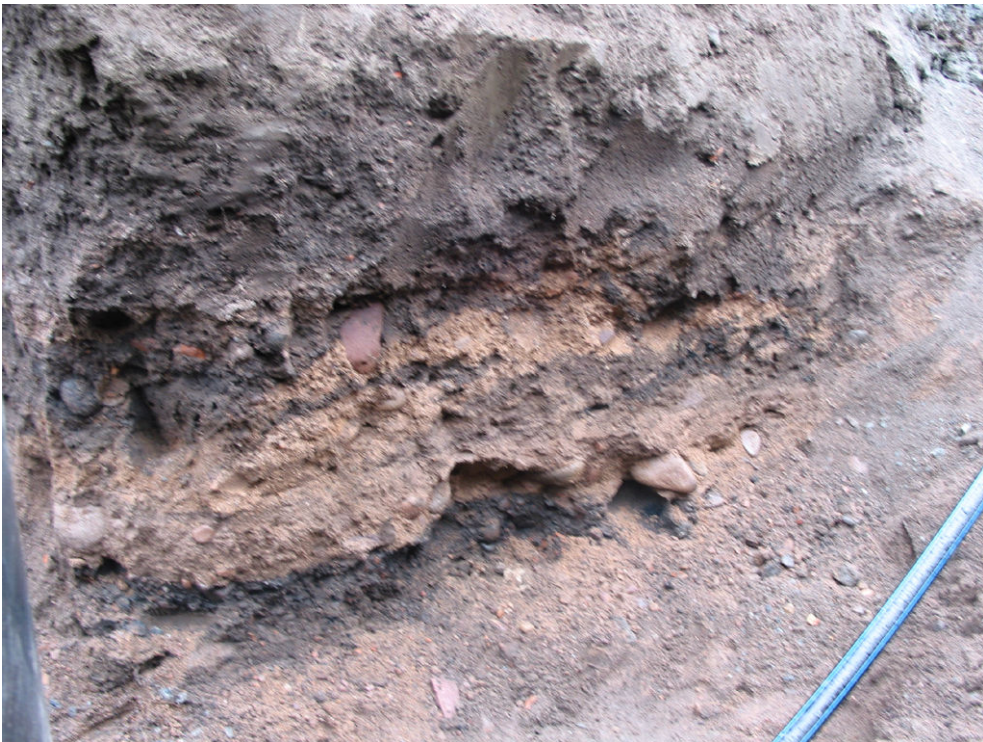
Seurantatyö aloitettiin puistossa 25.4.2007 avoimien kaivantojen dokumentoinnilla. Suihkukaivon itäpuolen pohjois-eteläsuuntainen oja sijoittui puiston keskialueiden itäreunalle niin, että noin 80 leveän kaivannon itäinen reuna kulki nurmialueen reunaan myöten. Kaivannon syvimässä kohdassa, noin 80 cm suihkukaivon reunan eteläpuolella kulkevan länsi-itäsuuntaisen ojan (ks. kuva 1) sekä itäpuolen pohjois-eteläsuuntaisen ojan kohdalla (ks. kuva 2) leikkauksissa oli havaittavissa ainakin kaksi mutta mahdollisesti kolme selvästi erottuvaa palokerrosta, joista järjestyksessä ensimmäinen voidaan yhdistää vuoden 1852 kaupunkipalon aikaiseksi, sekä toinen mahdollisesti vuoden 1801 kaupunkipalossa syntyneeksi. Ko. kohdassa ensimmäinen sekoittumaton hiekkamaakerros on havaittavissa noin 90 cm syvyydessä. Tämän alla on hiilen- ja tiilensekainen palokerros noin 100 cm syvyydessä, jonka alla on erinäisiä mustan maan kerroksia kaivannon pohjaan, eli 160 cm asti (ks. kuva 3).

Kuva 3. Resentin täyttömaan alta paljastuneet kulttuurimaakerrostumat selkeästi nähtävissä itäpuolen NS-suuntaisen ojan sekä WE-suuntaisen ojan luoteiskulmassa. Kuva: Mikko Helminen.

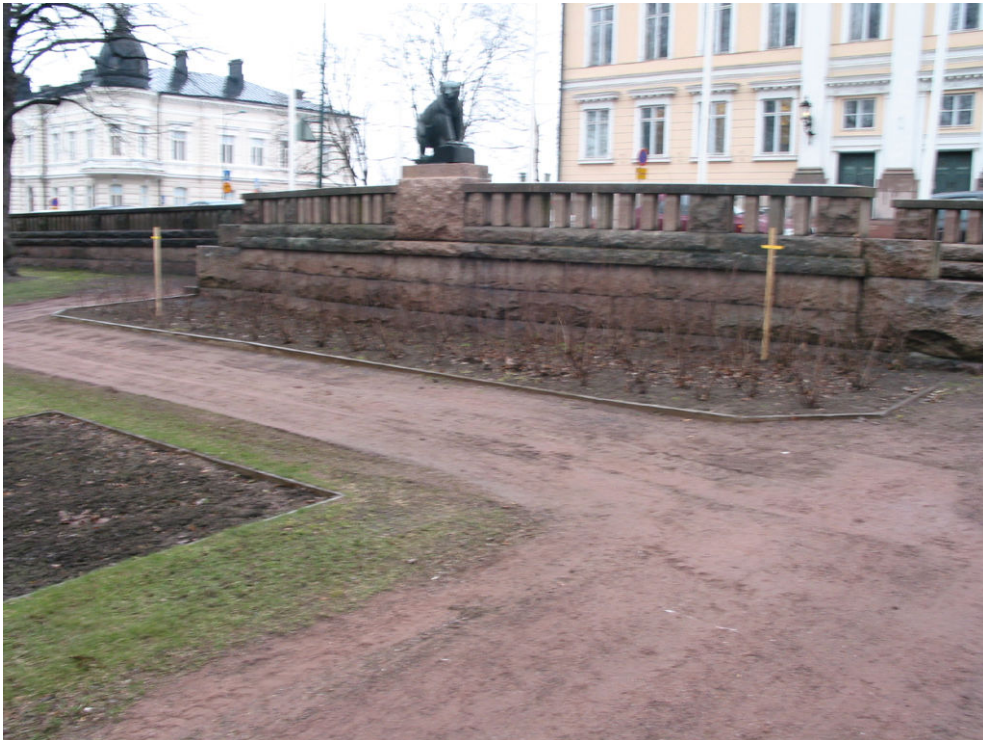
Kuva 4. Puiston pohjoispäädyn Hallituskadun myötäinen kivimuuri kuvattuna kaakosta. Kaivantojen suunnitellut päätyrajat merkitty paaluin istutusalueelle. Kuva: Mikko Helminen.

Kaivamista jatkettiin aiemman linjan suuntaisesti kohti puiston Hallituskadun myötäistä kivimuuria (ks. kuva 4). Ennen ojan kaivamista suoraan muurin eteläpuolella sijaitsevalle istutusalueelle päätettiin istutusalueen multaa kaivaa kaivinkoneella kokeeksi erikseen ko. kohdassa mahdollisesti hyvin säilyneiden rakenteiden ennalta tarkastamiseksi. Muurin edustan istutusalueen itäreunan resentin multakerroksen alta paljastuikin palokerros noin 30–40 cm syvyydessä, jonka alla havaittiin karkean hiekan ja halkaisijaltaan noin 30 cm kokoisten kivien muodostama kivrakenne (R1), joka tulkittiin mahdollisesti vuoden 1852 paloa edeltäväksi torikiveykseksi (ks. kuvat 5 ja 6). Rakenteen pinta paljastettiin lapiolla ja lastalla, jonka yhteydessä kiveyksen pinnasta ja sen päällä sijainneesta palokerroksesta otettiin talteen lasipikarin jalan katkelma (KM 2008015:10) sekä liitupiipun katkelma (KM 2008015:11).

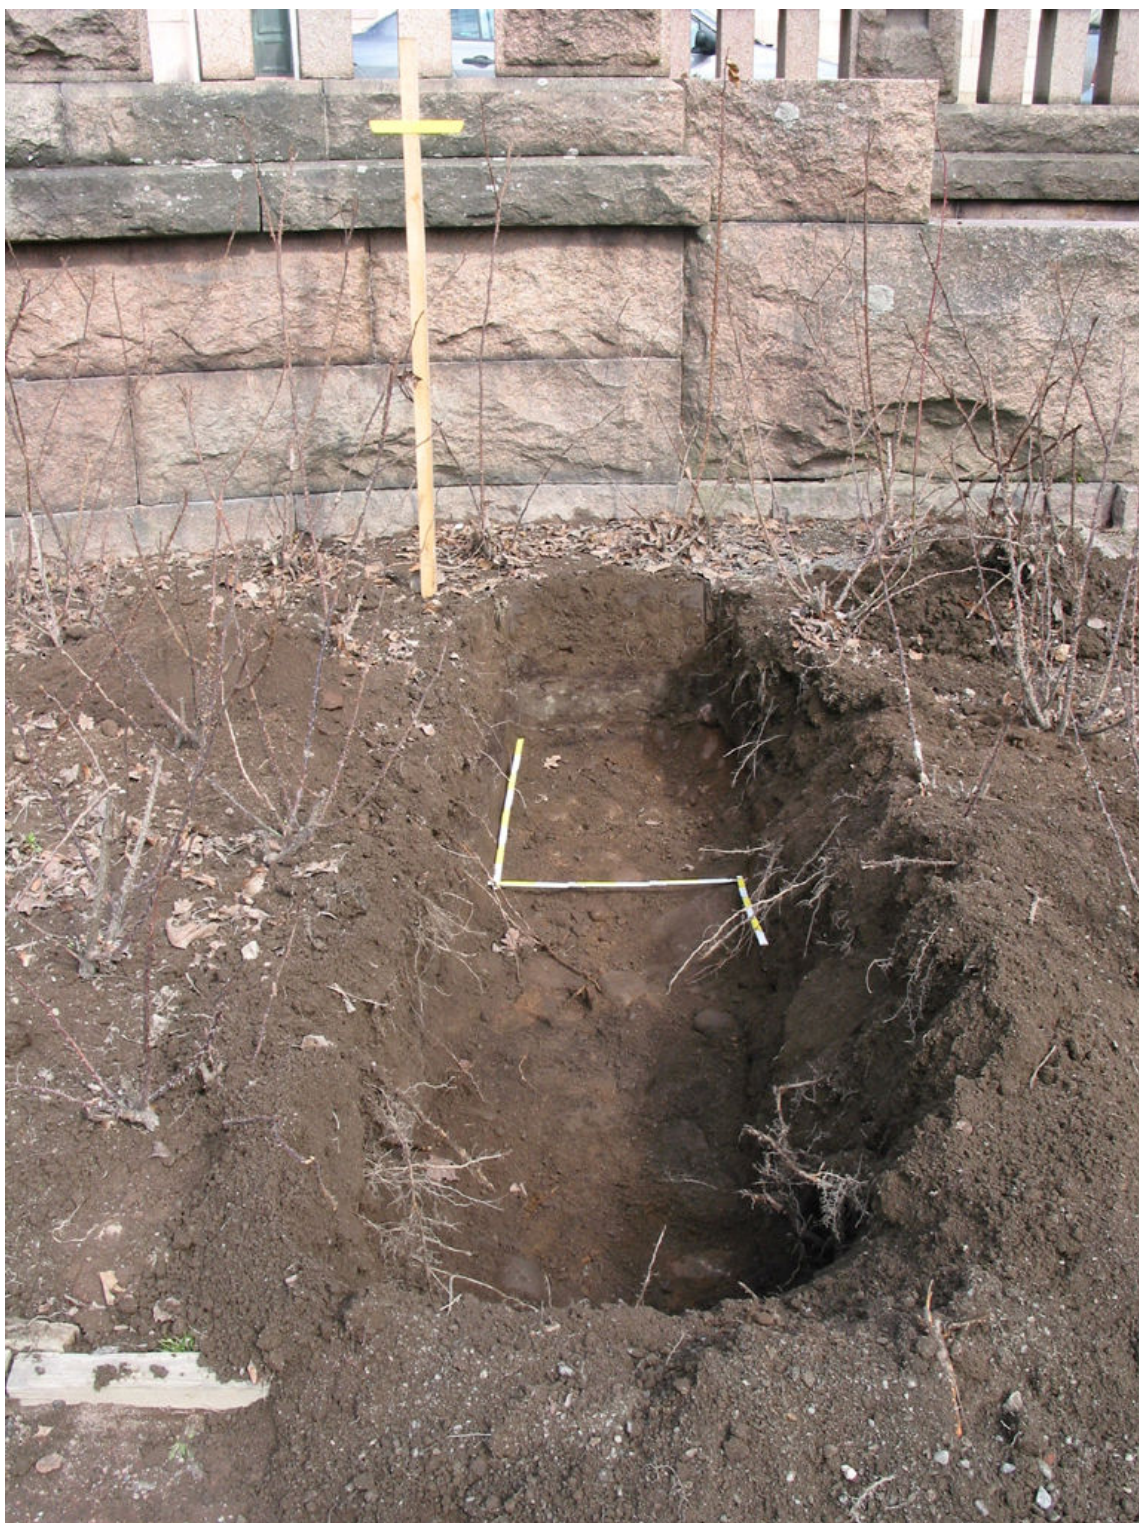
Kuva 5. Kivimuurin edustan istutusalueen itäreunassa palokerroksen alta paljastunut hiekansenkainen kiveys (R1) osin puhdistettuna sekä kuvattuna etelästä. Palokerros on erotettavissa kuvassa kaivannon pohjoispäädyn leikkauksessa. Kuva: Mikko Helminen.

Konekaivun valvonnan yhteydessä tehtiin havainnot kolmesta rakenteesta (ks. kartta 1), joista kukin jatkui avatun kaivannon ulkopuolelle. Puiston pohjoispäädyssä paljastui tiivis hiekansekainen kiveys (R1), joka on tulkittavissa vuoden 1852 kaupunkipaloa edeltäväksi torikiveykseksi. Keskimmäisen istutus- ja nurmialueen luoteiskulmassa pohjois-eteläsuuntaisesta ojasta paljastui palokerroksen alta lounaisen-koillisensuuntainen savipenkki, jonka päälle oli ladottu kiviä ja rikkoutuneita tiiliä (R2). Jonkin verran tätä pohjoisempänä havaittiin samansuuntainen savipenkille ladotuista kivistä muodostuva rakenne (R3). Yhteneväisten piirteiden perusteella vaikuttaisi siltä, että rakenteet 2 ja 3 liittyvät toisiinsa ja saattaisivat allekirjoittaneen mielestä olla vuoden 1852 kaupunkipaloa edeltäneen kevytrakenteisen rakennuksen seinälinjojen perustuksia tai toripintaa vahvistaneita, samansuuntaisia rakenteita. Lisäksi keskimmäisen istutus- ja nurmialueen koil-

Koska esiin tullut kiveys vaikutti säilyneen hyvin multapenkin alla, päätettiin yhdessä työmaahenkilöstön kanssa päättää itäpuolen ojan kaivaminen ko. kohdan eteläpuolelle, puiston keskialueen kulkuväylään rajautuvaan kulmaan.

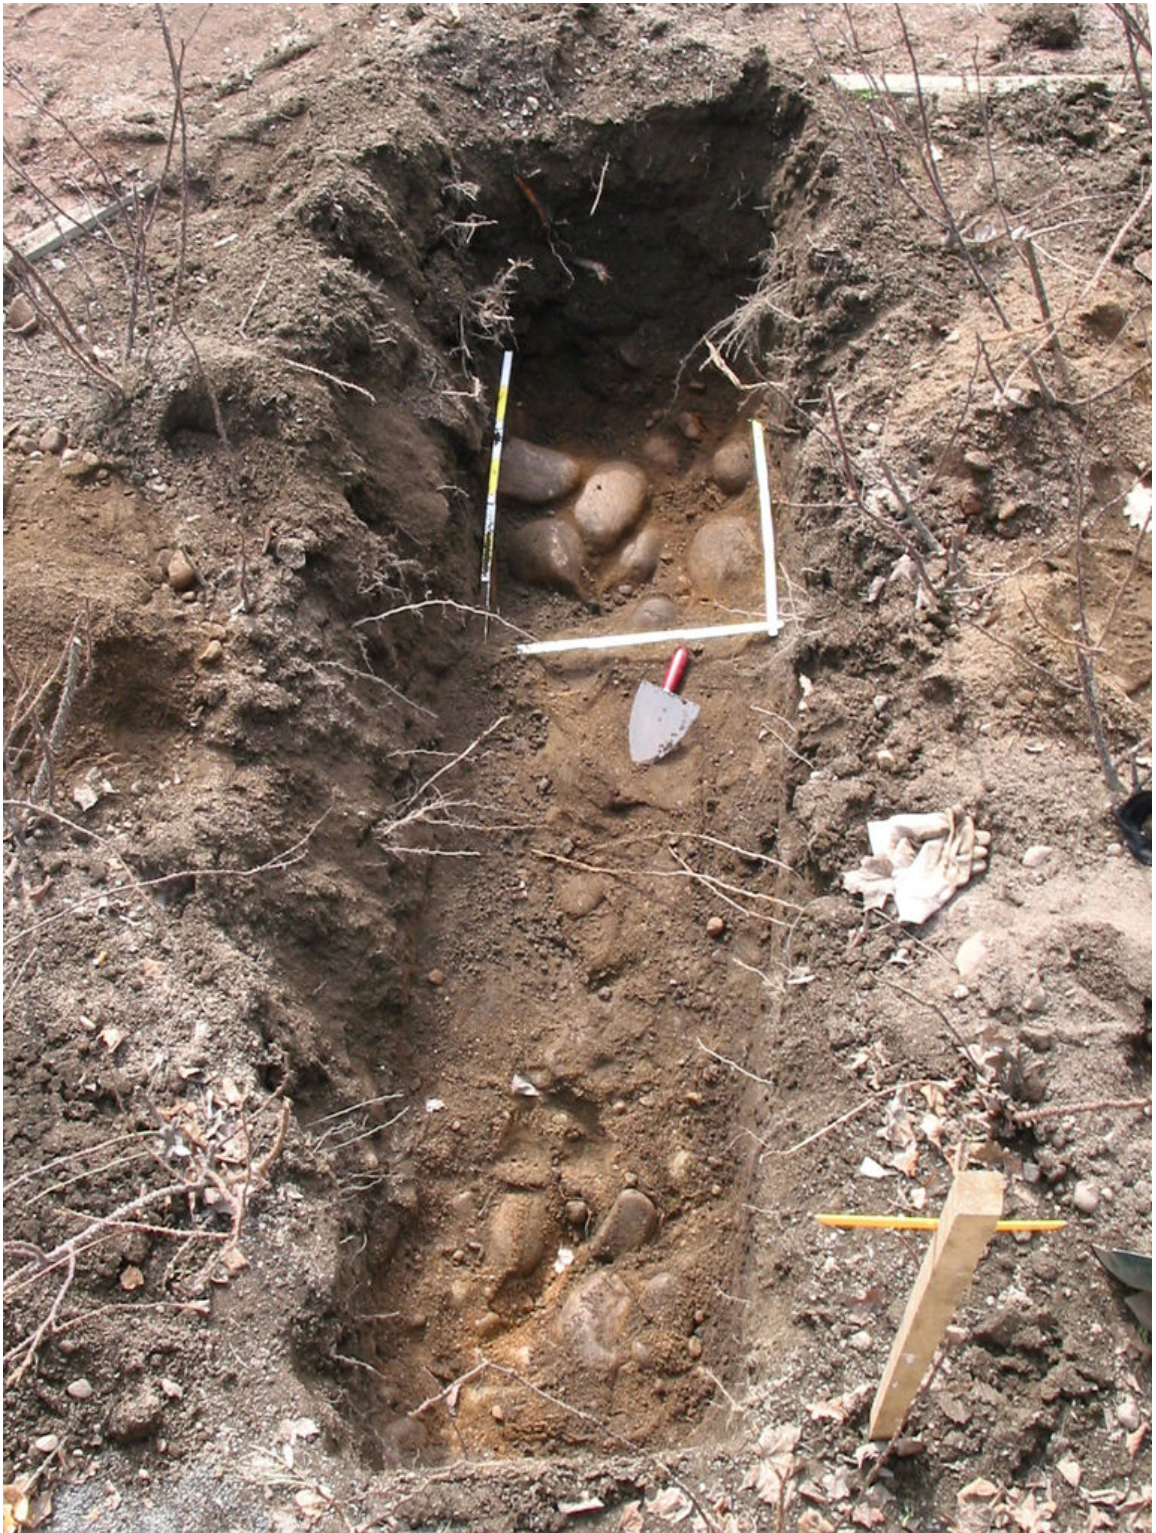
Kuva 6. Kivimuurin edustan istutusalueen itäreunasta paljastunut hiekkansekainen kiveys (R1) puhdistettuna ja kuvattuna kivimuurin päältä eteläluoteesta. Kuva: Mikko Helminen

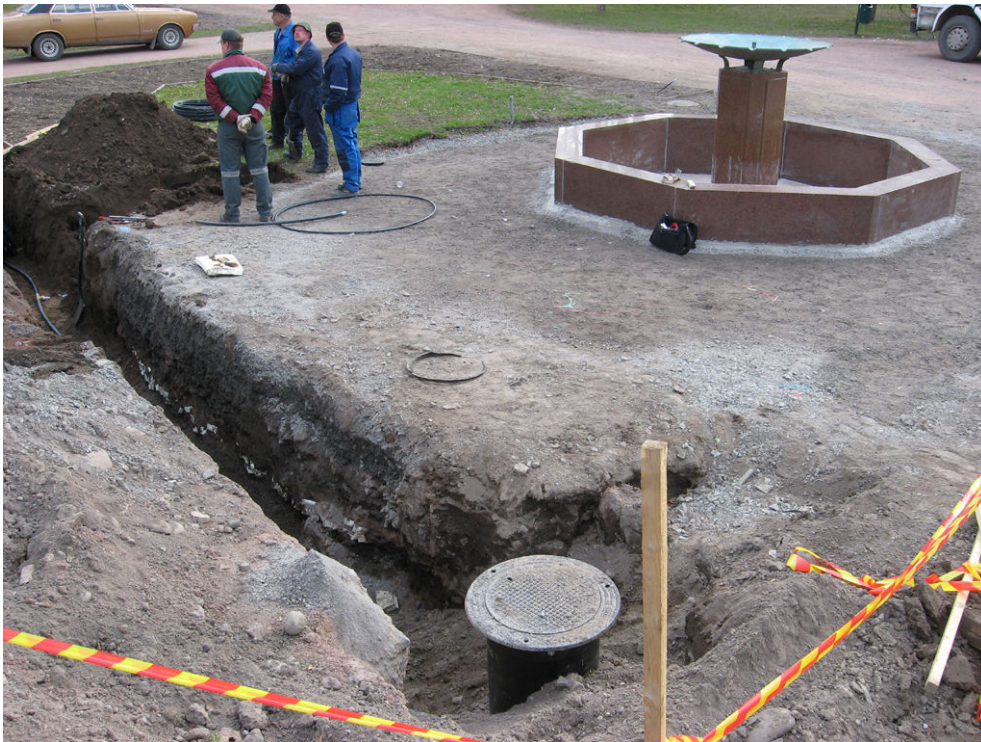
Seurantyön alkaessa 25.4.2007 länsipuolen pohjois-eteläsuuntainen oja oli kaivettu ja peitetty Valtakadun jalkakäytävän reunasta suihkukaivon eteläpuolelta kulkevan ojan kohtaan saakka. Suihkukaivon kohdalla pohjois-eteläsuuntainen oja oli kaivettu itäpuolen ojan tavoin syvälle länsi-itäsuuntaisen kaivannon risteyskohdassa ja sen pohjoispuolella. Pohjois-eteläsuuntaisen ojan linja kulki samalla tavoin kuin itäpuolen oja. 80 cm leveän kaivannon länsiraja myötäili siis keskialueen nurmen reunaa. Suihkukaivon kohdalla ojan itäleikkauksesta voitiin havaita, että kaivon ympärille aiemmin ajettu sora ja styrox-levyin tehty eristys ovat tuhonneet kulttuurimaakerrokset kaivon länsipuolella vähintään 120 cm syvyyteen sekä länsipuolen ojaan saakka (ks. kuva 7).

Kuva 7. Suihkukaivoon liittyvä resentti sora ja styrox-levypohjustus länsipuolen ojan itäleikkauksessa kuvattuna lounaasta 2.5.2007. Kuva: Mikko Helminen.

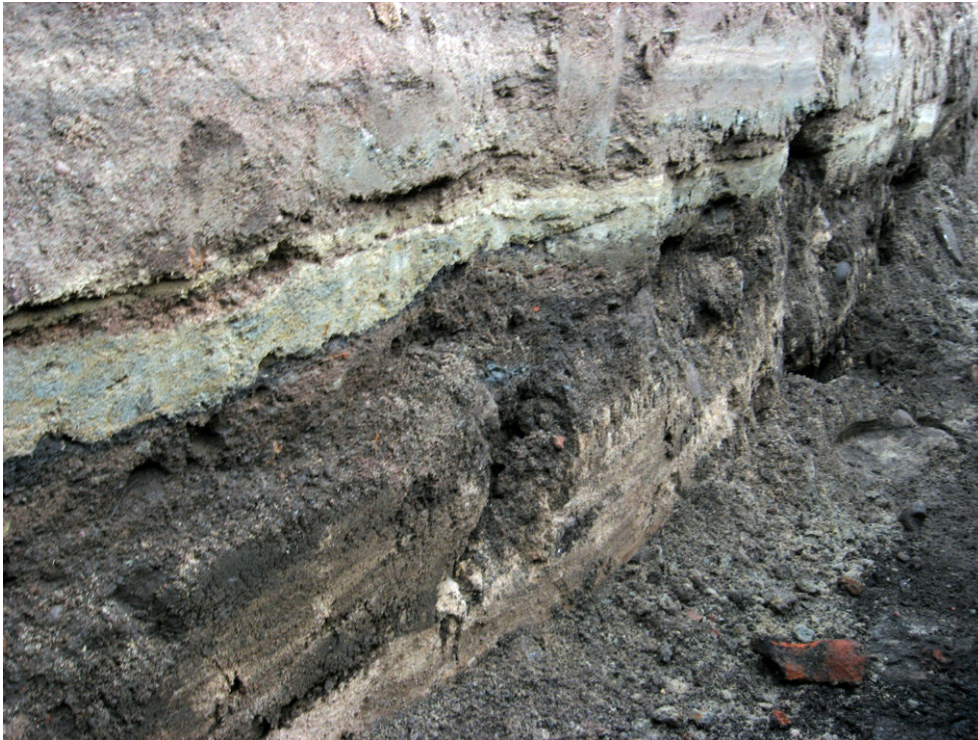
Ojan Teatterikadun (lännen) puoleisessa leikkauksessa kulttuurikerrokset olivat sen sijaan hyvin havaittavissa (ks. kuva 8). Suihkukaivon kohdalla leikkauksessa erottui resentin täyttömaan alaraja noin 65 cm syvyydessä. Tämän alla, noin 65–75 cm syvyydessä sijaitsee mullan ja hiekan sekainen maakerros, jonka alla sijaitsee noin 75–85 cm syvyydessä hiekkakerros, jonka alla sijaitsee noin 85–100 cm syvyydessä nokinen palokerros, jonka alla sijaitsee hiekkakerros 100–115 cm syvyydessä. Viimeisen hiekkakerroksen alla vaikutti sijaitsevan toinen palokerros. Kaivannon pohja suihkukaivon kohdal-

Kuva 8. Maakerrostumia länsipuolen ojan länsileikkauksessa kuvattuna etelästä. Kuva: Mikko Helminen.

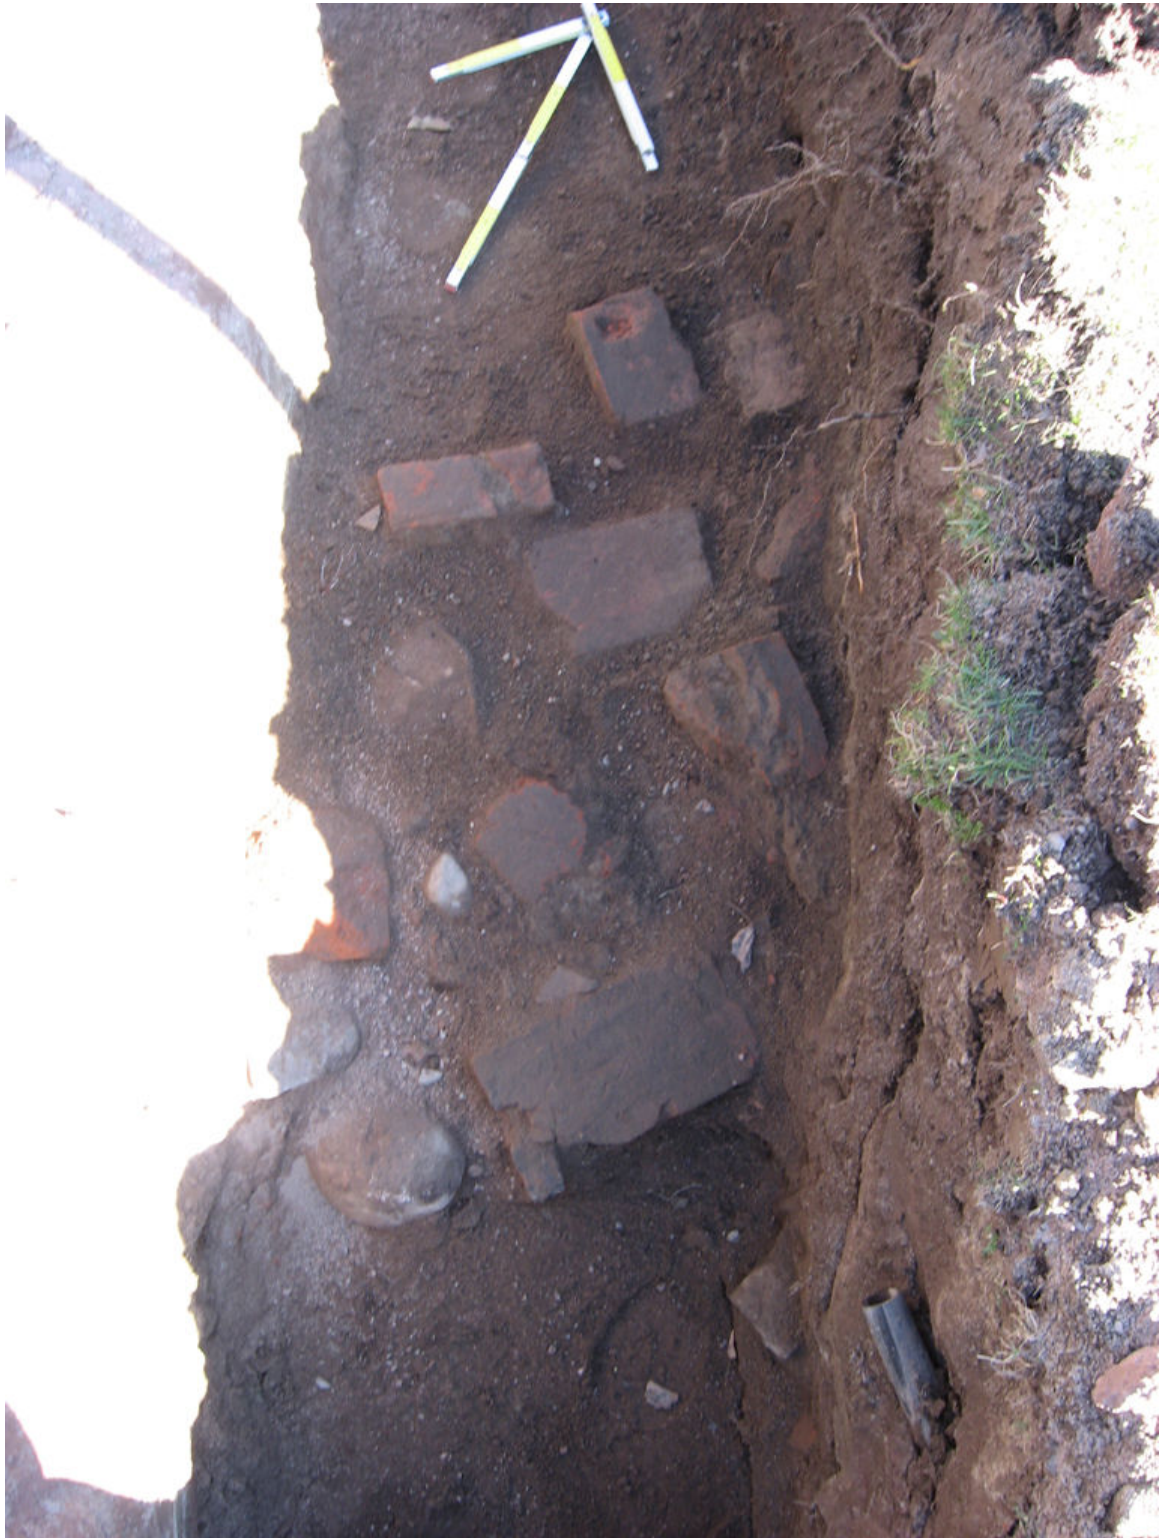
Puiston keskialueen pohjoisen nurmialueen lounaiskulman kohdalla havaittiin noin 30–40 cm syvyydessä sijainneen tumman maan tai palokerroksen alta 40 cm syvyydessä koillisen-lounaissuuntainen rikkoutuneiden tiilien ja pyöreiden kivien sekainen rakenne (R2), joka on perustettu saven päälle ja jatkui ojan ulkopuolelle sekä koilliseen että lounaaseen (ks. kuva 9). Tiilet olivat noin 15 cm leveitä ja 4,5-5 cm paksuja. Yhdessä tummanpunaiseksi poltetussa tiilessä oli mahdollisesti eläimen tassunjälki. Samankaltainen savesta ja kovasta maasta koostuva koillisen-lounaissuuntainen rakenne (R3) paljastui esiin muutamia metrejä pohjoisempana (ks. kuva 10). Tämäkin rakenne jatkui rakenteen 2 tavoin ojan ulkopuolelle. Rakenteet pyrittiin säilyttämään niin koskemattomina kuin mahdollista kaivamalla niihin lapiolla vesiputken ja pohjahiekan edellyttämä kapeampi kouru.

Kuva 9. Länsipuolen ojan keskimmäisen istutusalueen luoteiskulman kohdalla havaittu koillisen-lounaissuuntainen rakenne (R2). Kuva: Mikko Helminen.

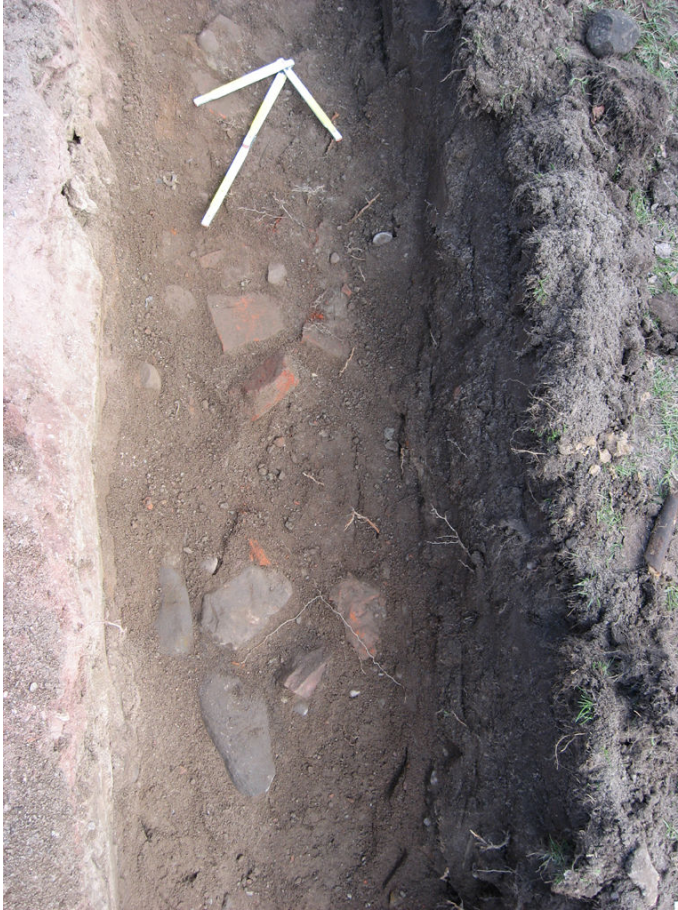
Kuva 10. Länsipuolen ojan pohjois-
päässä havaittu koillisen-
lounaissuuntainen rakenne (R3).
Kuva: Mikko Helminen.

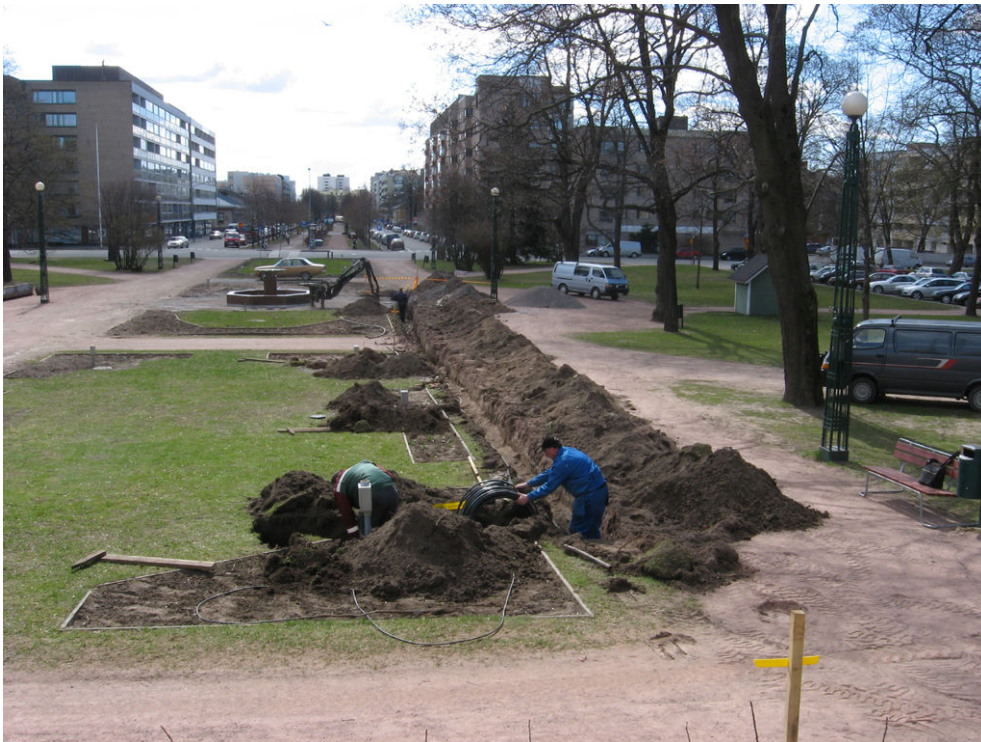
Ojan syvyys keskialueen pohjoisen nurmialueen kohdalla laski noin 60 cm:stä alueen keskivaiheilla noin 50 cm:iin, jolloin ojan pohja ulottui viimeisen noin 10 metrin matkalla alueen pohjoispäädystä ylemmän palokerroksen ja sen alta tarkastuspistoilla havaitun tiiviimmän kiveyksen päälle. Itäpuolen ojan tavoin myös Hallituskadun myötäisen muurin edustalla oleva istutusalue päätettiin kajoamattomaksi ja oja päätettiin pohjoisen nurmialueen luoteiskulmaan (ks. kuva 11).

Kuva 11. Länsipuolen oja päätettiin pohjoisen nurmialueen pohjoispäähän. Kuva: Mikko Helminen.
