Lappeenranta Pokrovanaukio

viemäröintitöiden arkeologinen valvonta
7.-18.9.2009

MUSEOVIRASTO

FM Wesa Perttola

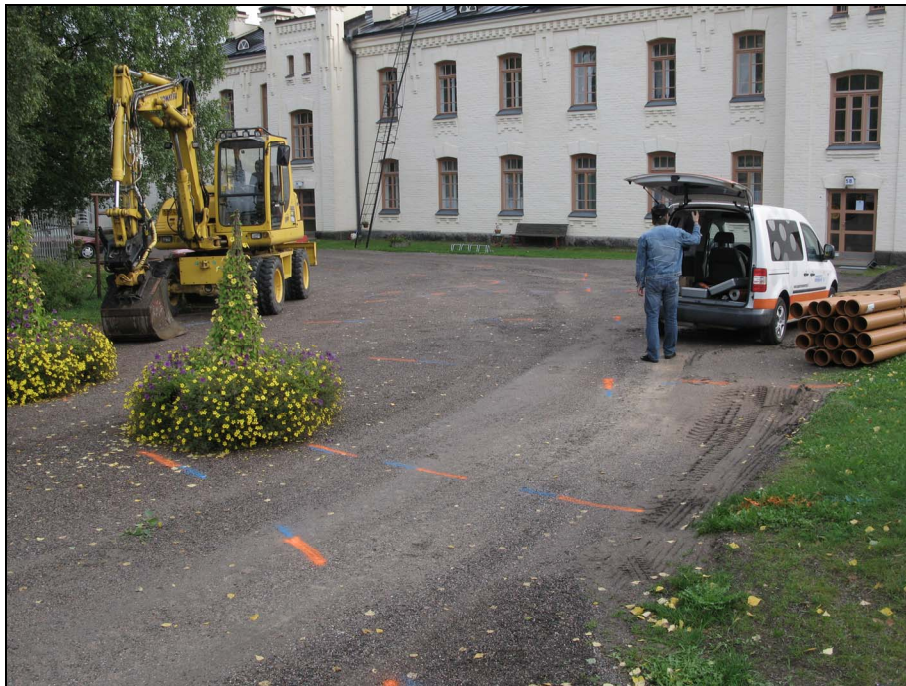
Kuva 5. Kirkon ja rakennusten 2 ja 4 välinen alue kaapelinäytön jälkeen. Lännestä. Kuva: W. Perttola/Museovirasto.

Rakennusten 1 ja 2 sekä kirkon ja rakennuksen 2 välisellä alueella dokumentoidut ojat olivat siten 2-2,5 m levyisiä ja 2,5-3 m syvyisiä viemärikaivantoja. Putkien ja kaapeleiden suuri määrä kirkon ja rakennuksen 2 välisellä osuudella oli etukäteen tiedossa (Mökkönen 2003: liite 7, tosin kartassa eivät näy sähkökaapelit; ks. kuva 5), mutta ne hidastivat kaivamista varsin paljon. Tämän vuoksi kenttätyöaikaa jouduttiin jatkamaan viikolla ja putkilinjan eteläosaan rakennusten 3-4 väliin päätettiin kaivaa kapeampi n. 70 cm levyinen oja, jotta se ehdittäisiin dokumentoida kunnolla. Myöhemmin oja kaivettiin viemäroinnin vaatimiin mittoihin, jolloin kapeamman ojan molemmilta puolilta tuhoutui n. 70-100 cm levyinen alue ilman valvontaa. Lisäksi leveämmän ja kapeamman ojan väliin jäi n. 10 m pituinen valvoton alue, joka kaapelinäytön ja -kartan perusteella oli kuitenkin jo entuudestaan tuhoutunut.

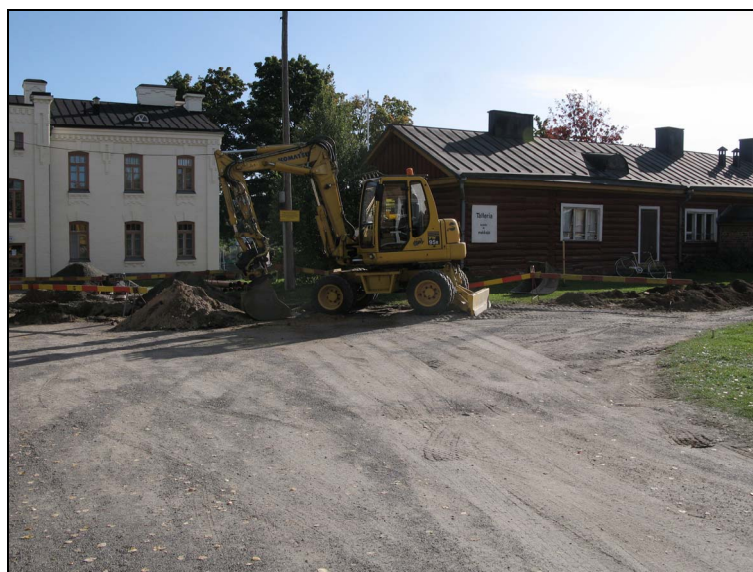
Kuva 6. Ilman valvontaa jäänyt osuus rakennuksen 4 luoteisnurkalla. Lännestä. Kuva: W. Perttola/Museovirasto.

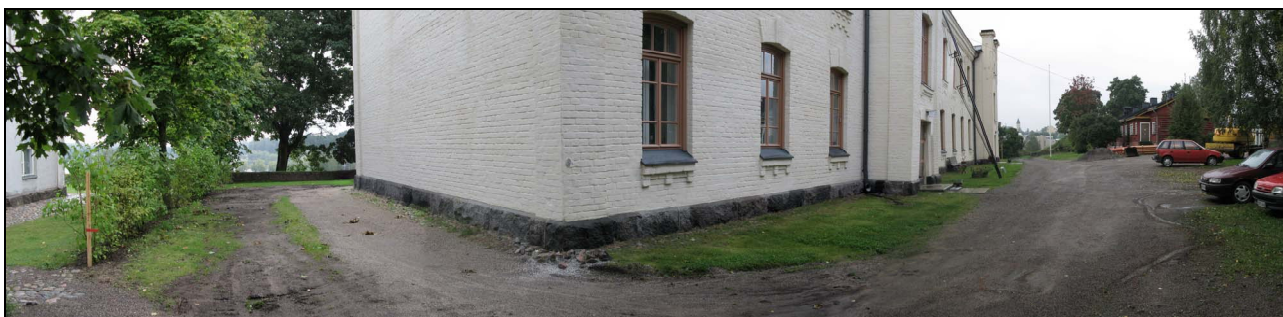
Oja A seuraili vanhan kaukolämpöputken linjausta (alimmainen putki kuvassa 9), joka poistettiin ja tilalle asennettiin viemäri. Lisäksi nykyiset kaukolämpöputket kulkevat ojan pohjoispuolella ja niiden kaivanto oli tuhonnut kulttuurikerrokset pohjoisprofiilista. Täten piirrettiin ainoastaan eteläprofiili kokonaisuudessaan ja pohjoisprofiilista vain sen länsipää, jossa oli näkyvissä kivijalka (R103). Kaivamistyöt oli jo ehditty aloittaa ennen kuin tieto niistä tavoitti Museoviraston, joten ojan tämä osuus oli osittain avattu vain muutamaa viikkoa aiemmin (ks. kuva 7).

Kuva 7. Panoraama rakennusten 1 ja 2 sekä kirkon välisestä alueesta ennen töiden aloittamista. Kuvan vasemmassa laidassa pensasaidan oikealla puolella näkyvät aiemmat kaivamisen jäljet. Luoteesta. Kuva: W. Perttola/Museovirasto.

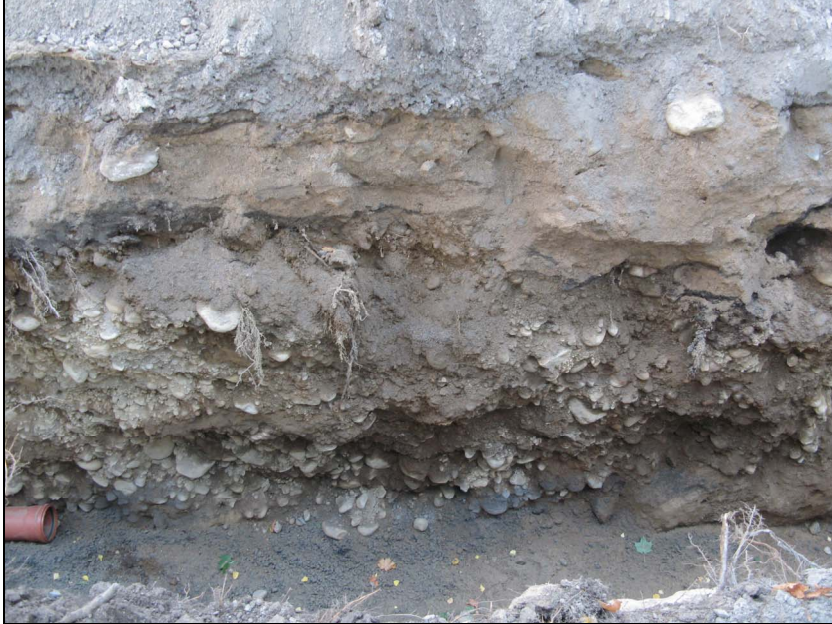
Yksikköjen Y109 ja Y110 alta n. 0,6-1,3 m syvyydestä tuli esiin sora (Y105; ks. kuva 8). Runsaasta kivien määrästä johtuen on mahdoton sanoa onko kyseessä luonnollinen pohjamaa vai linnoituksen yläosan laidan tasaukseen käytettyä täyttöä. Ojan itäpäässä Y105 on n. 1,5 m paksuinen ja jatkuu yhä alaspäin 2,7 m syvyydellä maanpinnasta. Sen sijaan R107/Y106:n alta tuli hiekkaa (Y108), joka on eittämättä puhdasta pohjamaata.

Kuva 8. Y105 ojan A eteläprofiilissa. Yksikkö näkyy profiilin alalaidassa paksuna ruskeana sorakerroksena.

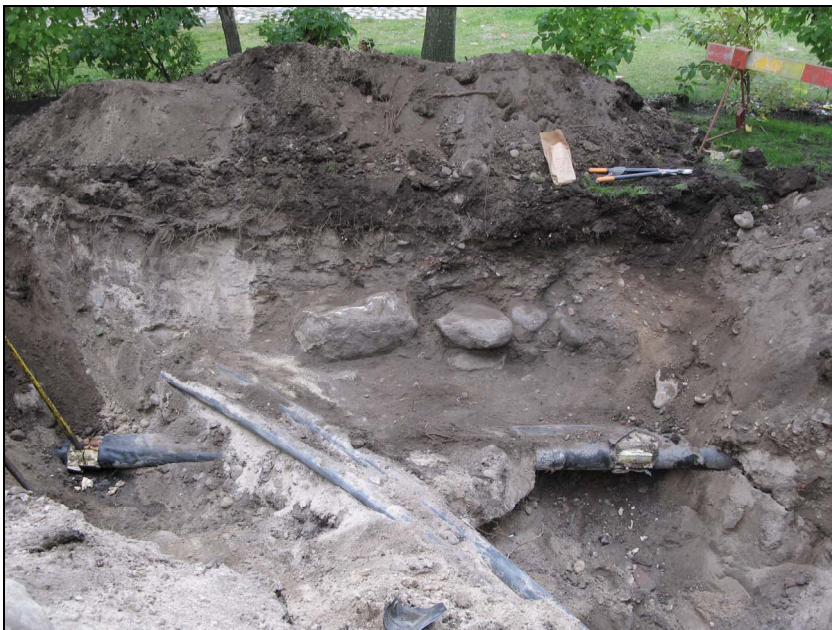
Ojan A pohjoislaidalla n. 35 paksuisen pintamaan (Y100) alta paljastui 7-10 cm paksuinen tiilimurskakerros (R102), mahdollinen kivijalka (R103) ja niitä ympäröivä 0,9-1,0 m paksu Y101. R103:n kivien läpimitta on n. 80-20 cm. Se tuli näkyviin ainoastaan profiilissa, joten rakennuksen suuntaa oli mahdoton päätellä. Y101:n löytöjen perusteella em. rakenteet saattavat ajoittua 1700- tai 1800-luvuille. Rakenteiden alla oli puhdasta pohjamaata 1,2-1,4 m syvyydeltä alkaen.

Kuva 9. Mahdollinen kivijalan jäänne R103 ojan A itäpään pohjoisprofiilissa. Kaukolämpöputket ovat tuhonneet kulttuurikerrokset sen ympäriltä pahasti. Etelästä. Kuva: W. Perttola/Museovirasto.

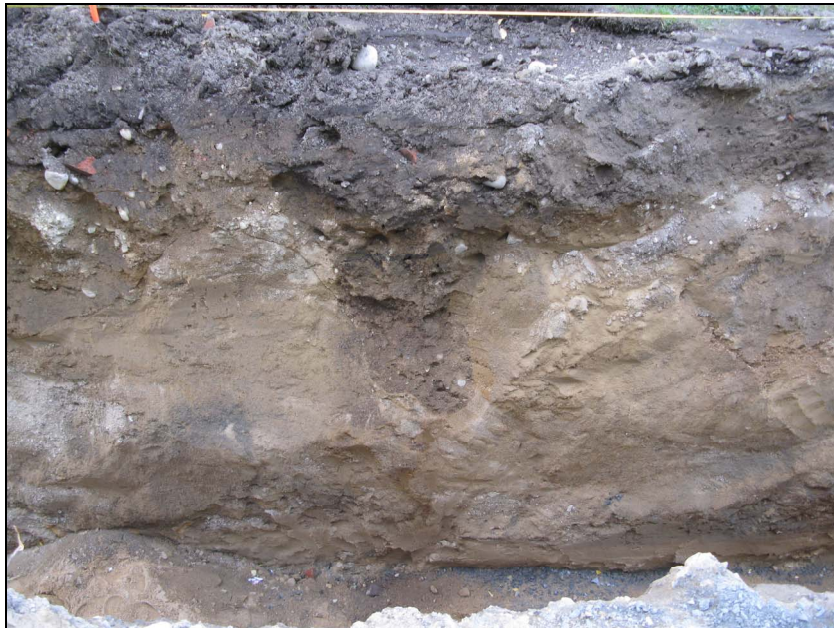
Putki- ja kaapelikaivannot olivat tuhonneet ojan B länsiprofiilin ja itäprofiilin eteläosan, joten ainoastaan itäprofiilin 10 pohjoisinta metriä dokumentoitiin piirtämällä. Pintamaana ojassa B oli n. 10-30 cm paksu kerros Y100:aa tai resenttiä tiekerrosta. Ojan pohjoispäässä näkyivät Y110, Y109 Y106 ja R107 vastaavalla tavalla kuin ojassa A. Etelämpänä resentin tiekerroksen alla oli nähtävissä vanhempia n. 20-30 cm paksuudelta. Y109:n ja Y113:n alla oli sorakerros Y111, jonka leikkasivat kuopat Ku112 ja Ku114. Ku112:sta löytyi nahkakenkä (ks. liite IV), jolle ei jälkityöajan puitteissa löydetty vastineita ja sitä kautta ajoitusta. Puhdas pohjamaa Y108 alkaa Y111:n ja kuoppien alla n. 0,6-1,1 m ja Y106/R107:n alla noin 2,0 m syvyydellä.

Kuva 10. Ku112 ojan B itäprofiilissa. Lännestä. Kuva: W. Perttola/Museovirasto.

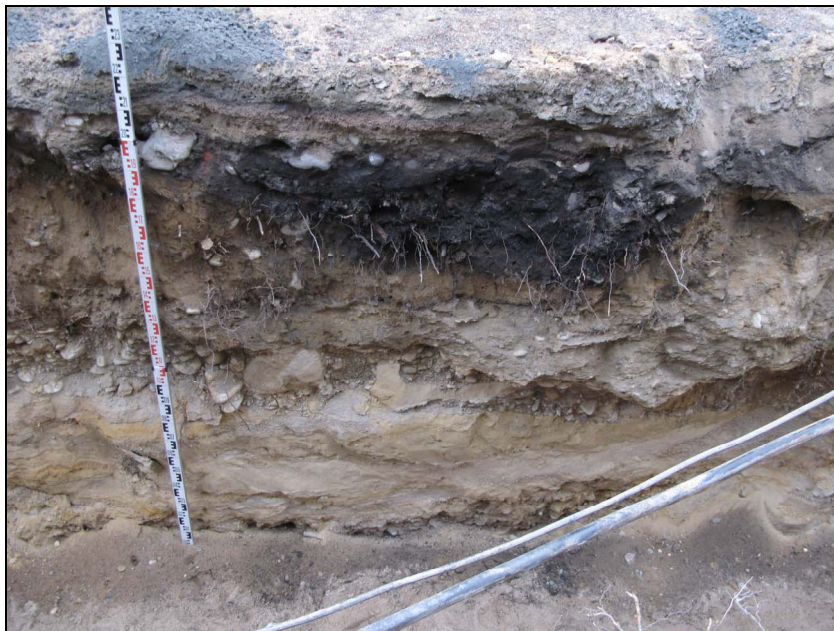
Kuva 11. Ku115 ojan C itäprofiilissa. Kuoppa erottuu tummana nokisena alueena profiilin yläosassa.

Putki- ja kaapelikaivannot olivat tuhonneet myös ojan C länsiprofiilin, joten ainoastaan itäprofiili piirrettiin. Pintamaana ojassa oli n. 10 cm paksuinen resentti tiekerros, jonka alla oli vanhempia tiekerroksia (Y113) n. 20 cm kerros ja Y109:ää n. 60-80 cm paksuudelta. Y109 jatkuu n. 10 cm paksuisena kerroksena Y113:n alle ollen näin sitä vanhempi. Ojan eteläpäässä Y109:n seassa on selkeitä n. 10-15 cm paksuisia laastiläikkiä. Y109:n alla on n. 40 cm syvä kuoppa (Ku115), joka oli täyttynyt mustalla hiekan-, noen- ja tiilimurskansekaisella mullalla. Y109:n ja Ku115 alla n. 0,5-1,4 m paksuinen kerros Y111:tä. Y111:n alta n. 0,8-1,9 m syvyydeltä alkoi puhdas pohjamaa Y108:n ja Y116:n muodossa.

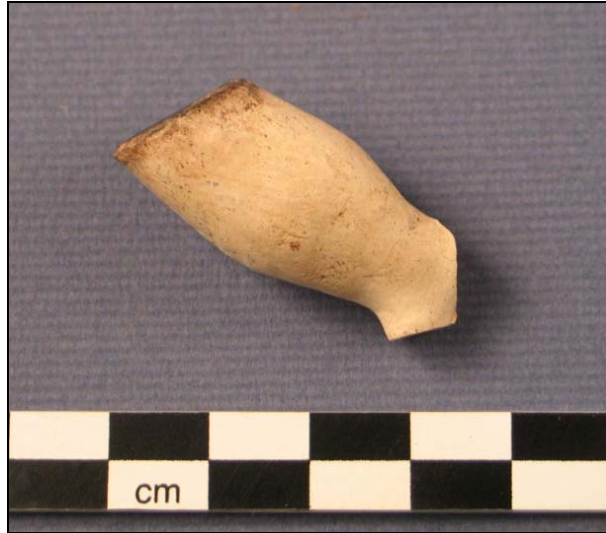
Kuva 12. R120:n yhteydestä löytynyt liitupiipun koppa (KM 2009058:19), joka muotonsa ja kokonsa puolesta ajoittuu 1600-luvulle. Kuva: E. Pettäy/Museovirasto.

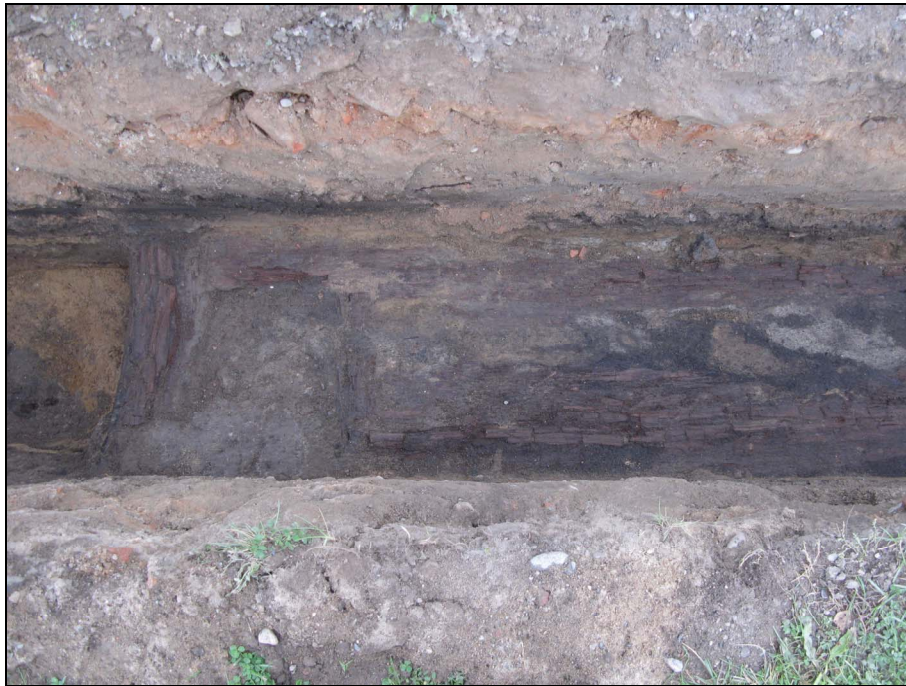
Oja pohjoispäässä Y119:n keskivaiheilta, n. 60 cm syvyydestä paljastui puurakenne (R120). Sen näkyvillä ollut osa (ks. kuva 13) koostui kahdesta 25 cm välimatkan päässä toisistaan olleista itä-länsi –suuntaisesta puusta, joiden kummankin kohdalta lähti pohjois-etelä –suuntainen lauta pohjoiseen. Myös näiden lautojen väliin vaikutti jäävän 10-20 cm levyinen rako. Laudat olivat n. 2-3 cm paksuja, eteläreunalla ollut puu hieman paksumpi eli n. 5 cm. Puut olivat niin huonossa kunnossa, ettei niistä saatu otettua näytteitä dendrokronologista ajoitusta varten. Laudat olisivat jatkuneet vielä pohjoiseen, mutta kaapelinäytön perusteella kaapelioja oli jo hyvin lähellä ja sen vuoksi ojaa päätettiin olla laajentamatta. Ojan kapeuden vuoksi rakenteen funktiota on vaikea ymmärtää, mutta kyseessä voisi olla rakennuksen lattia. Sen yhteydestä tehtyjen löytöjen ja erityisesti liitupiipun kopan (KM 2009058:19; ks. kuva 12) perusteella rakenne ajoittunee 1600-luvulle eli aikaan ennen linnoitustöiden aloittamista. Samasta yhteydestä löytyneet fajanssi ja lasi (KM 2009058:15, 21) vaikuttavat nuoremmilta, mutta ne ovat saattaneet tippua profiileista kaivinkoneen myötä.

Kuva 13. Ojan E pohjoispäässä päässä ollut puurakenne (R120). Löytöjen perusteella rakenne ajoittunee 1600-luvulle. Idästä. Kuva: W. Perttola/Museovirasto.

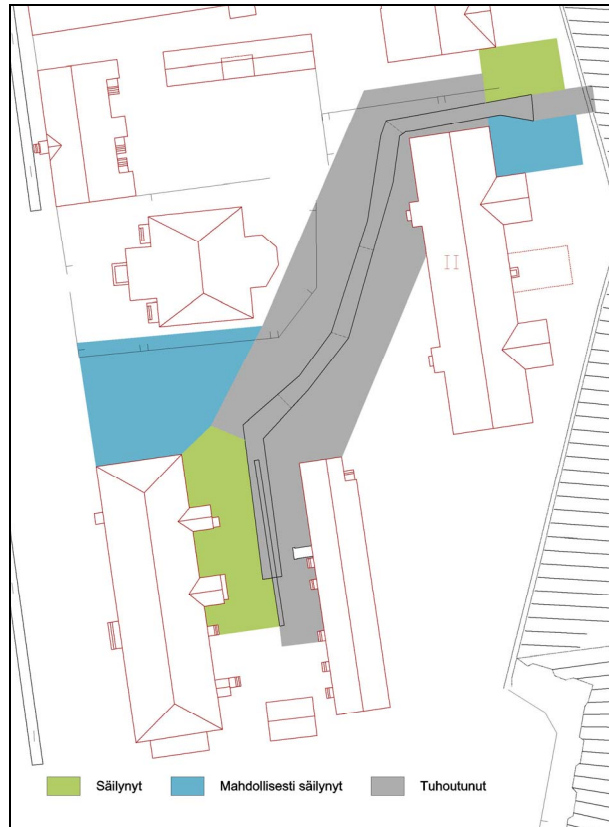
Rakennusten 1 ja 2 sekä kirkon ja rakennusten 2 ja 4 välillä putket ja kaapelit olivat tuhonneet kulttuurikerrokset pahoin, jäljellä oli vain kapeita ehjiä kaistaleita. Ojan A itäpäästä löytyi luultavasti 1700- tai 1800-luvulle ajoittuva mahdollinen kivijalka ja ojan D pohjoispäästä 1600-luvun puurakenne, joka saattaa olla osa talonpohjaa. Näin ollen säilyneitä 1600- ja 1700-luvun

kulttuurikerroksia on odotettavissa sekä rakennuksen 1 itäpuolelta että rakennuksen 3 ja nyt tehdyn viemärikaivannon välistä. Myös kirkon eteläpuoli sekä Pokrovanaukion länsiosa ovat saattaneet säilyä, mutta tämänkertaiset tutkimukset eivät ulottuneet sinne saakka. Yhdessäkään ojassa ei ollut selkeitä palokerroksia, joten vuoden 1729 palo tai 1741 Lappeenrannan taistelun tuhot eivät ole liitettävissä tutkimusalueen stratigrafiaan.

Kuva 14. Kaivauksilla tehtyjen havaintojen perusteella tehty hahmotelma kulttuurikerrosten säilyneisyydestä tutkimusalueen lähetyvillä.
