Raportti

Linnankatu 3 Divaani liikehuoneisto, Turku

Arkeologinen dokumentointi *2008*

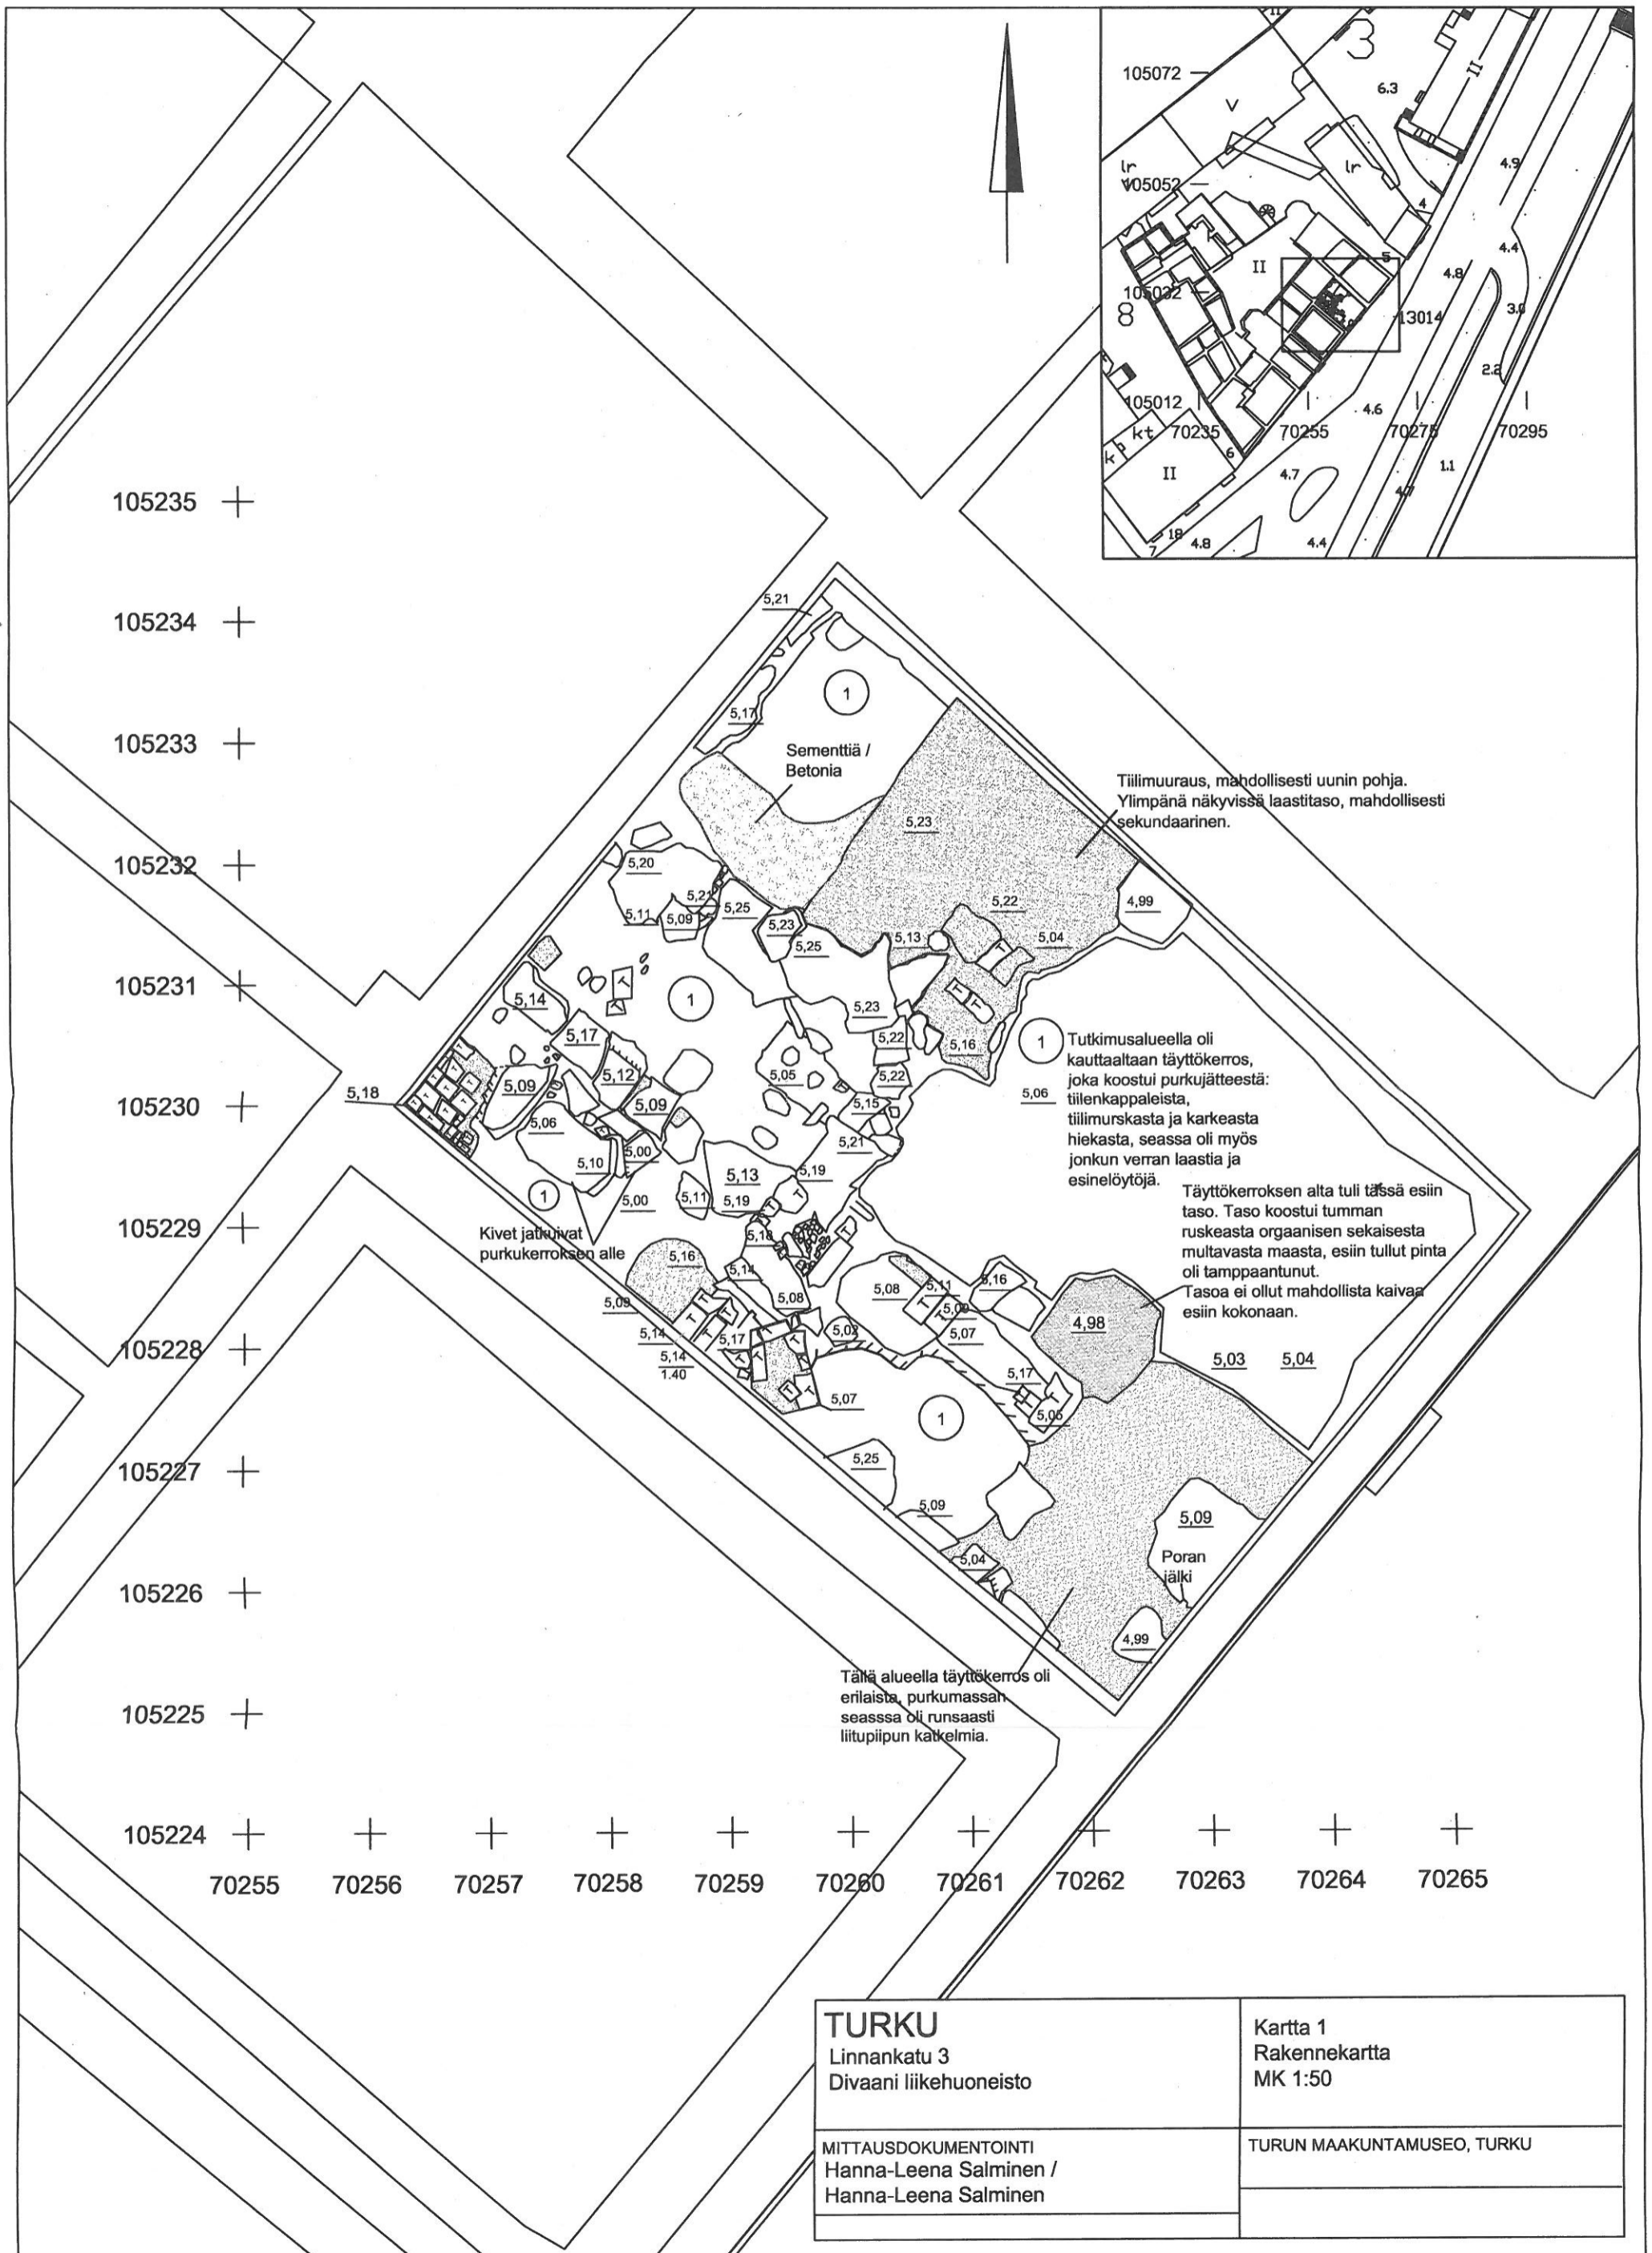
Kartta 1
Rakennekartta
MK 1:50

Tiilimuuraus, mahdollisesti uunin pohja.
Ylimpänä näkyvässä laastitaso, mahdollisesti
sekundaarinen.

1 Tutkimusalueella oli
kauttaaltaan täyttökerros,
joka koostui purkujätteestä:
tiilenkappaleista,
tiilimurskasta ja karkeasta
hiekasta, seassa oli myös
jonkun verran laastia ja
esinelöytöjä.

Täyttökerroksen alta tuli tässä esiin
taso. Taso koostui tumman
ruskeasta orgaanisen sekaisesta
multavasta maasta, esiin tullut pinta
oli tamppaantunut.
Tasoa ei ollut mahdollista kaivaa
esiin kokonaan.

Kivet jatkoivat
purkukerroksen alle

Tällä alueella täyttökerros oli
erilaista, purkumassan
seassa oli runsaasti
liitupiipun katkelmia.

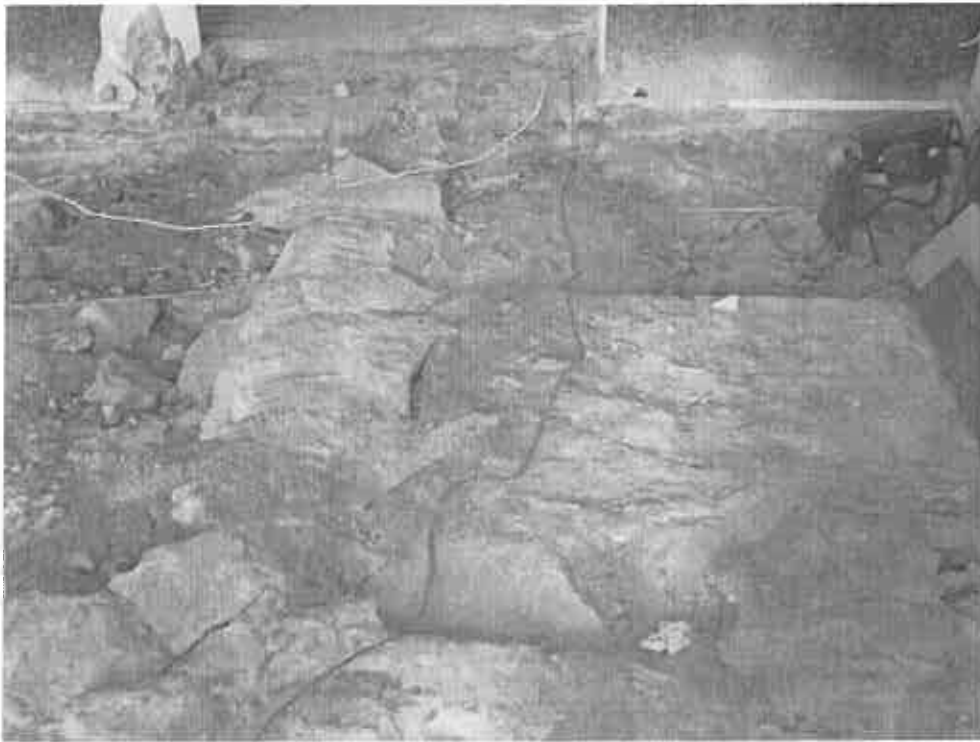
Kuva 1. Huoneen N-nurkka. Tiilimuurattu mahdollinen uuninpohja ja sen takana betonivalua. Taustalla näkyy dokumentoidun huonetilan NW-puolella oleva huone.

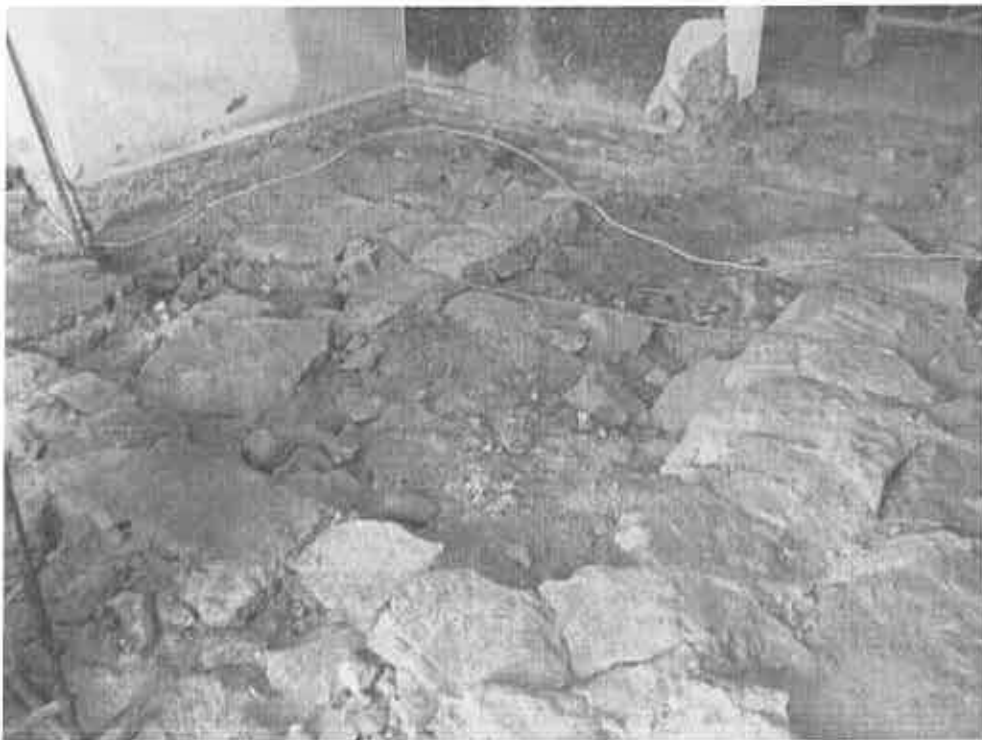
Kuva 2. Huoneen W-nurkka. Vanhemmat perustukset hyvin näkyvissä.

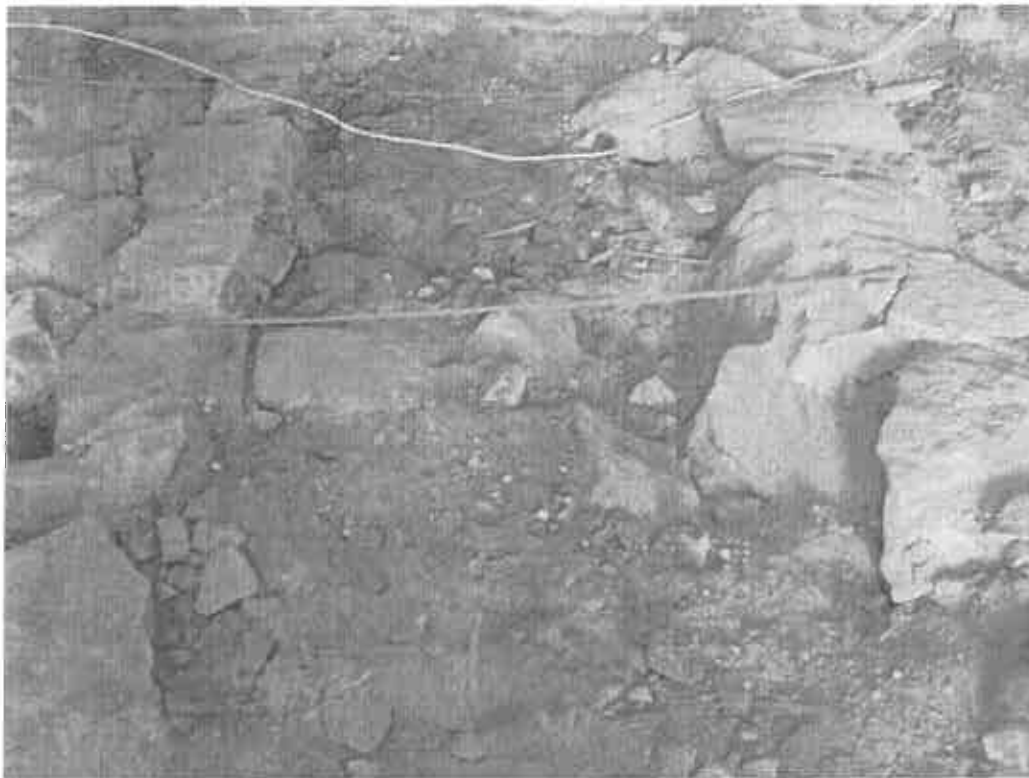
Kuva 3. Huoneen SW-NE seinän edustaa. Takimmaiseen huoneeseen johtavan oviaukon molempiin reunoihin sijoittuvat vanhemmat perustukset.

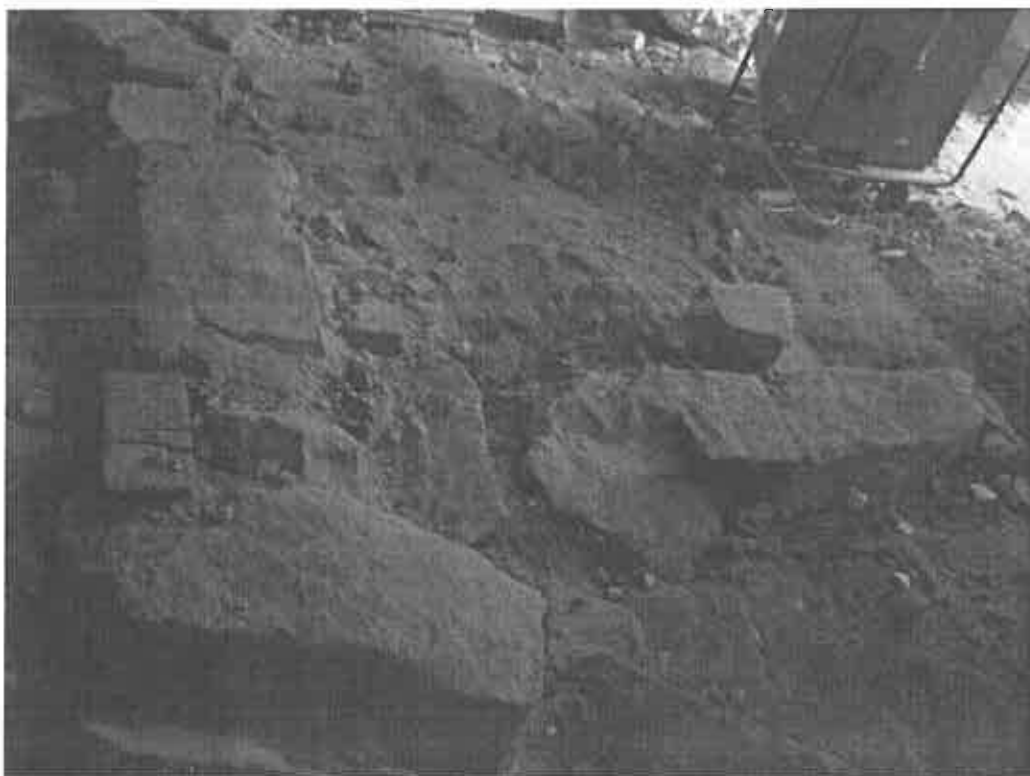
Kuva 4. Huoneen keskeltä SW-NE ja SE-NW -suuntaiset perustuslinjat.

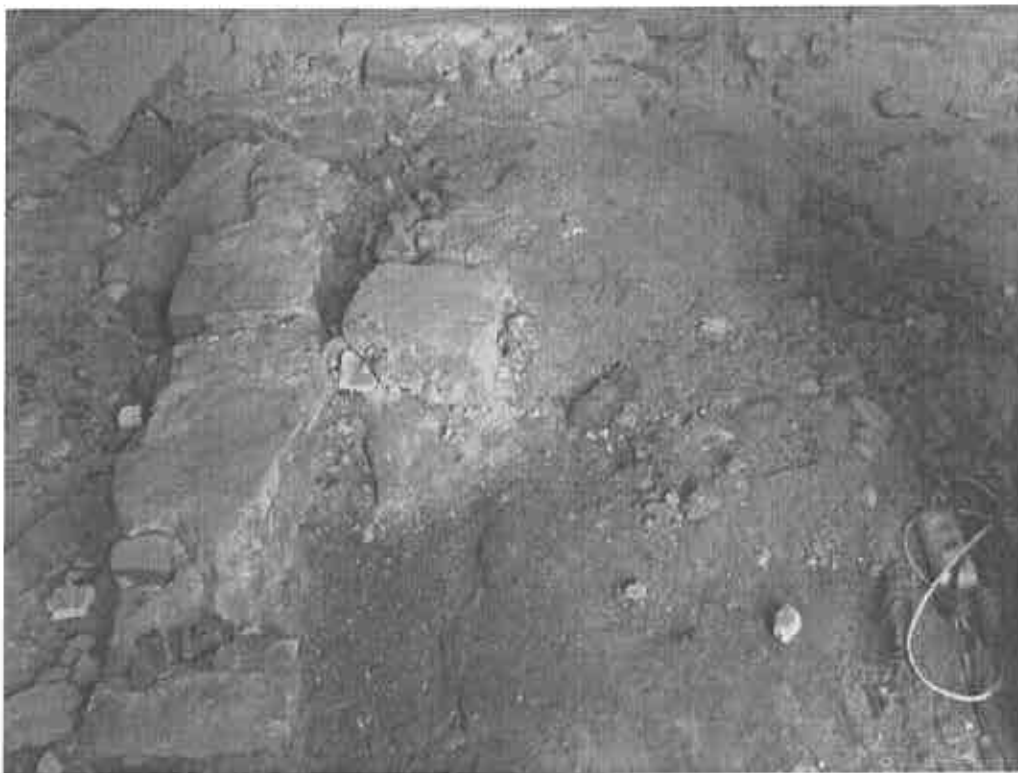
Kuva 5. SE-NW-suuntainen perustuslinja ja sen NE-puolella havaittu taso. Taso näkyy lähes mustana alueena.

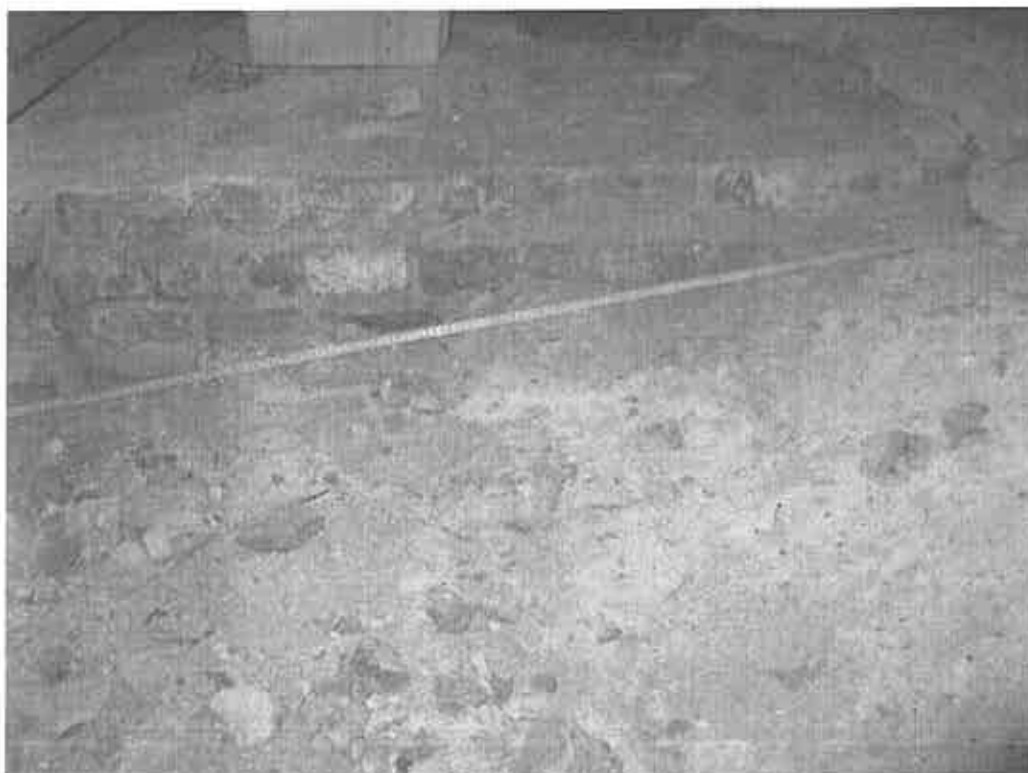
Kuva 6. Tiilimuuratun mahdollisen uunin pohjan tiilimuurauksen SW-NE -profiili.

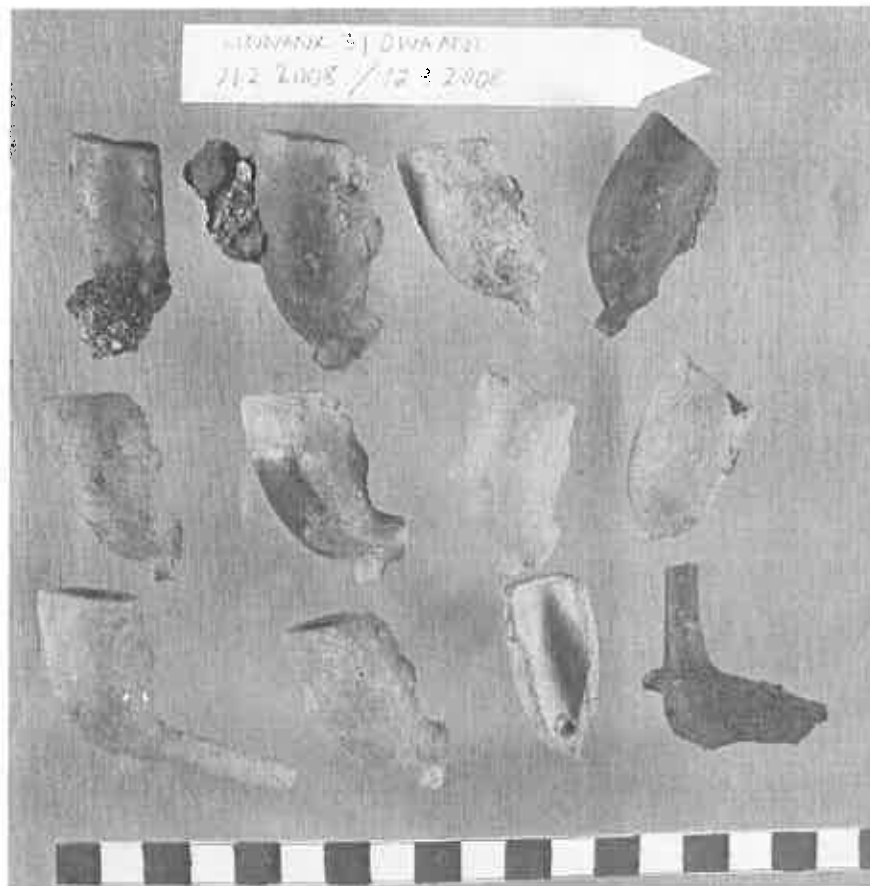
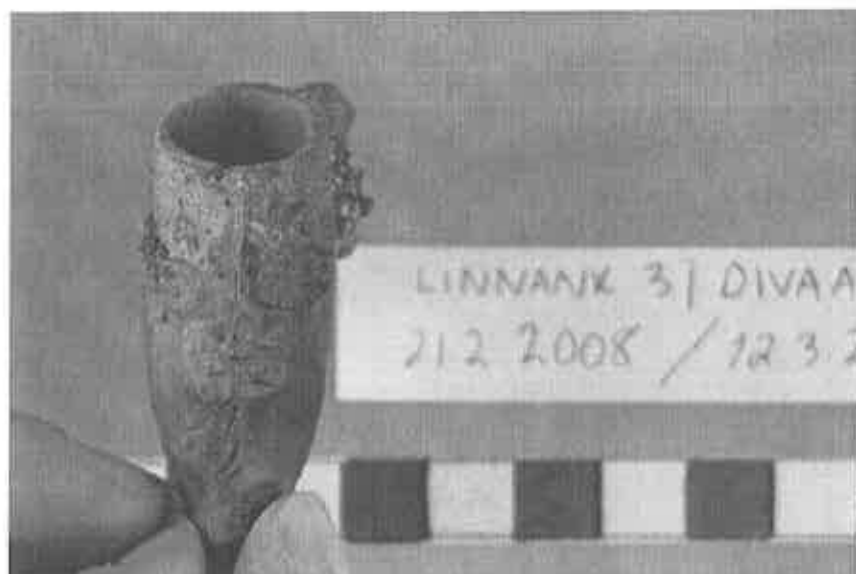
Liitupiippujen katkelmia tutkimusalueen S-nurkan täyttökerroksesta. Liitupiipun osin palaneita katkelmia oli täyttökerroksessa runsaasti.
