Lempäälä Kuljun Linnajärventien asemakaava-alueen muinaisjäännösinventointi 2012

Hannu Poutiainen
Antti Bilund

Kustantaja: Lempäälän kunta

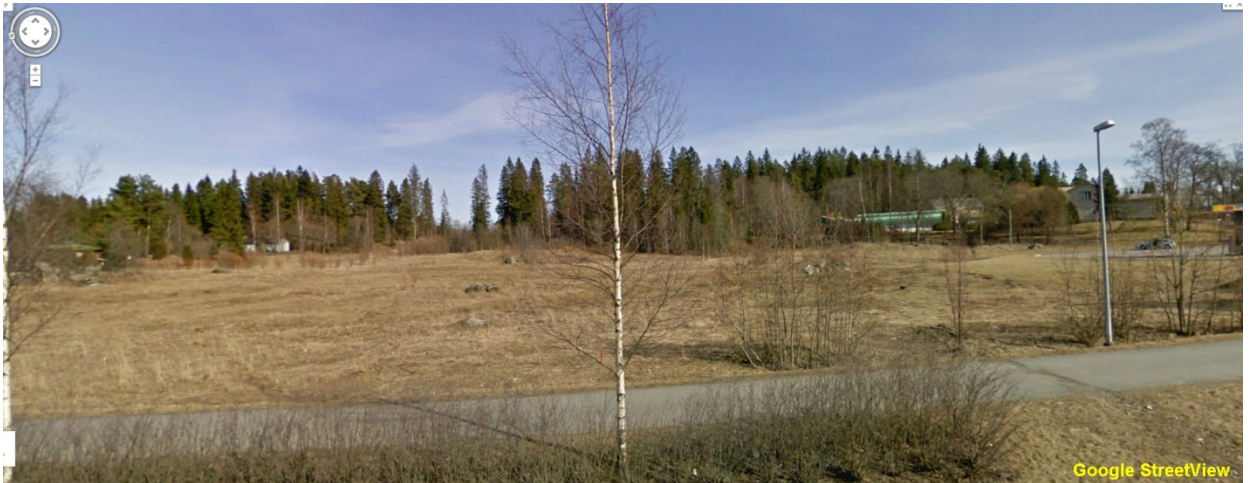
A) Kaava-alueen etelärajalla, huoltoaseman vieressä on asfaltti ja sen pohjoispuolella kapea nurmikaistale. Nurmikaistaleella on ohuehko multakerros ja sen alla savi.

Alueen eteläosasta. Vanha tielinja kulkenut pellolla, oik. huoltoasema (kuva Google).

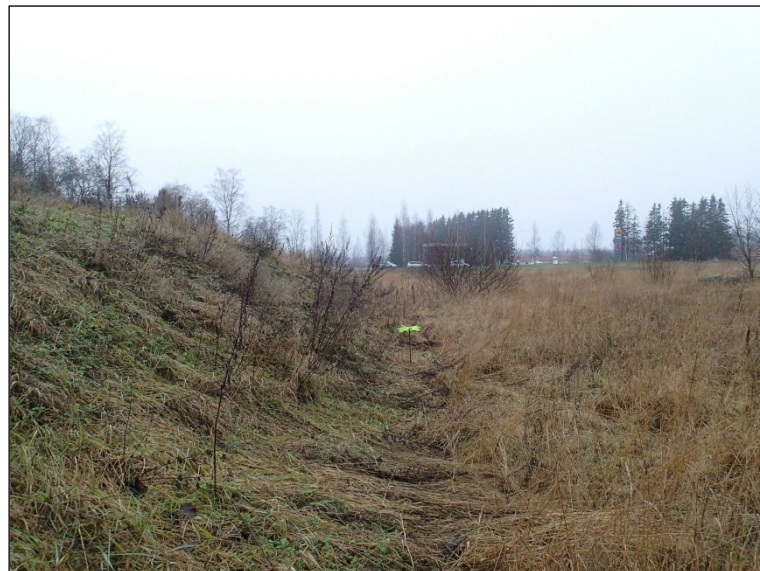
B) Entinen peltoalue on kesannolla, ja sen poikki kulkee polku yhtyen Kemintien eteläpäähän. Hiidentien linjausta selvitetiin nurmi- ja peltoalueella. Silmänvaraisessa havainnoinnissa ja tiheissä maanäytekairauksissa todettiin, että alueelta on kuorittu maata kauttaaltaan. Peltomultakerrosta ei ole enää jäljellä, ei myöskään edes värjäytynyttä savea, vaan paikalla on ainoastaan tiivistä ja ns. puhdasta savea. Kuorinnasta kertoo myös vielä paikalla oleva suuri maakaasa. Kasan massiivisuudesta huolimatta läheskään kaikki kuorittu maa-aines ei ole voinut mahduttaa siihen, joten suurin osa kuoritusta maa-aineksesta on kuljetettu muualle. Peltoalueella ei ollut havaittavissa mitään merkkiä vanhasta tielinjasta.

Kuorittua peltoa kaava-alueen eteläosassa, etelään, vanha tie kulkenut tämän pellon poikki

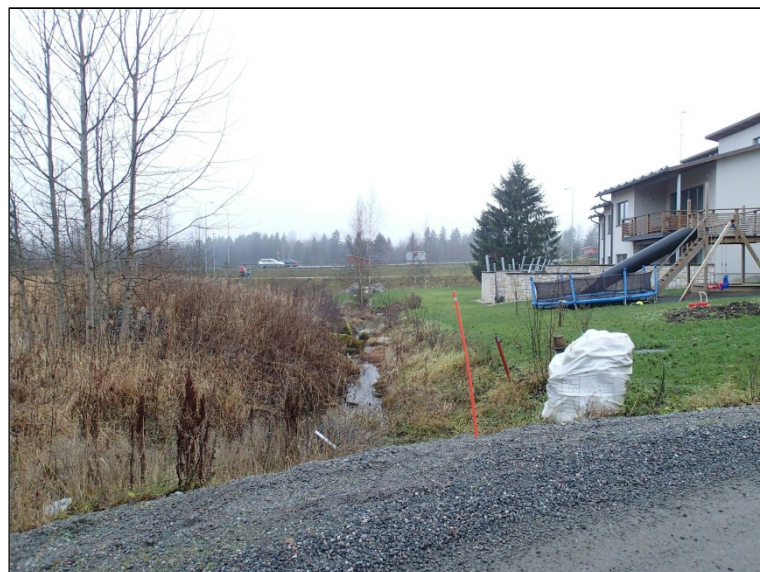
C) Puron kohdalla Kemintien eteläpäässä on uusi rumpu. Mitään merkkiä vanhasta tielinjasta tai siihen mahdollisesti liittyvistä rakenteista ei ollut havaittavissa.

Uuden siltarummun paikka purossa Kemintien eteläpäässä Hiidentien linjauksen paikkeilla.

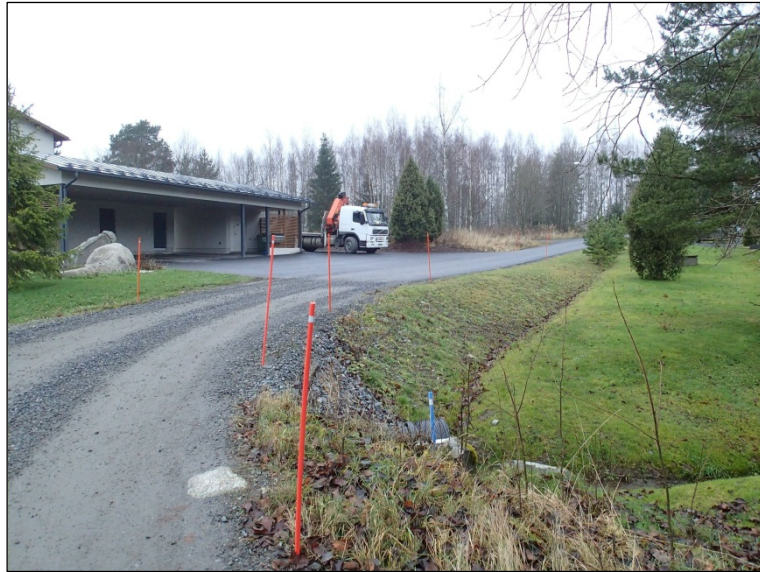
D) Kemientien eteläpää on sorapäälysteinen, muutoin tiellä on öljysorapäälyste. Tie on kauttaaltaan pohjustettu ja korotettu, sen sivuilla on kadunrakentamisen yhteydessä kaivetut ojat, jotka monin paikoin rajautuvat rakennettuihin tonttimaihin ja piha-alueisiin. Kemintien ja Linnajärventien risteyksestä likimain Kemintie 6:n kohdalle, uudehkon rivitalon pohjoispuolelle saakka on rakentamaton, metsäinen alue Kemintien länsipuolella. Silmänvaraisessa havainnoinnissa ja maanäytekairauksissa todettiin, että alueelta on kuorittu maata laajalta alueelta. Kuorittu maastonkohta ulottuu kiilamaisena alueena Kemintien ja Linnajärventien risteyksestä kohti rivitalon länsipäätä kattaen koko Kemintien puoleisen kaistan. Kuorintaraja oli havaittavissa paitsi kairauksissa myös kasvillisuudessa ja puustossa. Mitään merkkiä vanhasta tielinjasta ei ollut havaittavissa.

Kemintien eteläosaa Hiidentien linjauksen paikkeilla

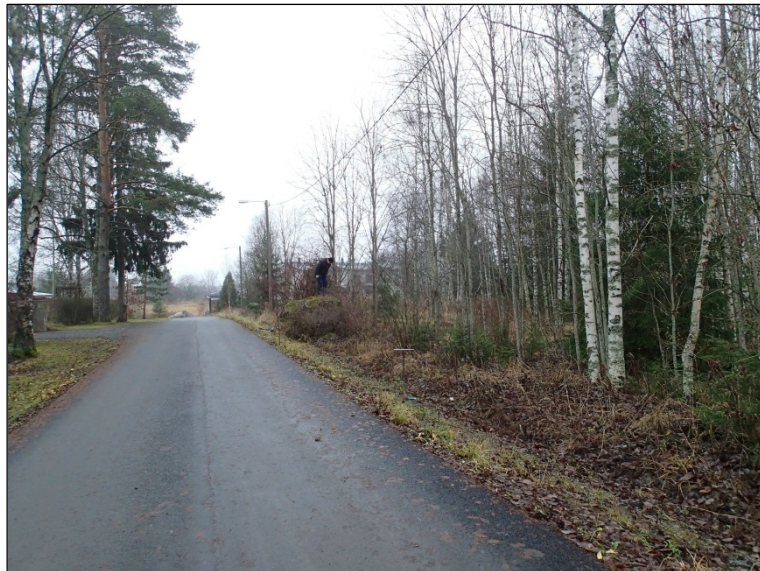
Kemintien pohjoisosaa Hiidentien linjauksen paikkeilla

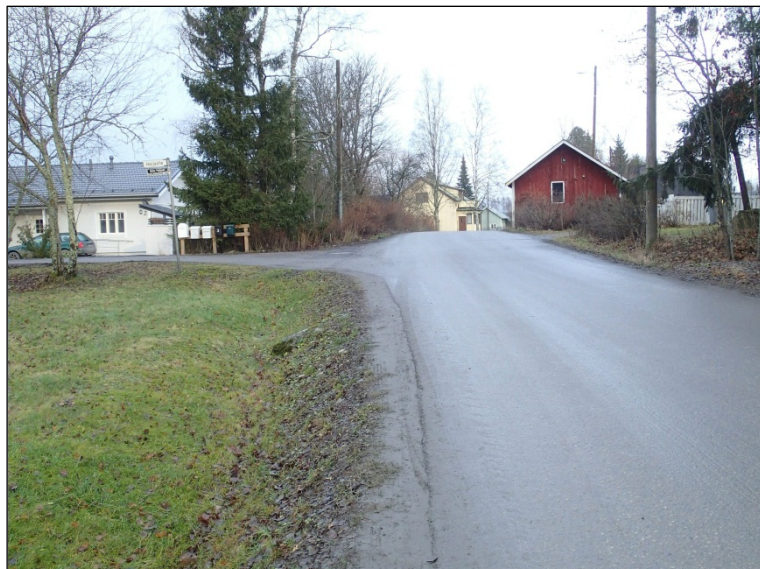
E) Linnajärventie on kauttaaltaan pohjustettu ja korotettu, sen sivuilla on kadunrakentamisen yhteydessä kaivetut ojat, jotka suurimmalta osin rajautuvat rakennettuihin tonttimaihin ja piha-alueisiin. Varsinkin tien länsipuolen rivitaloalueiden kohdalla, joiden paikkeilla Hiidentien linjaus kääntyy (kartalla) varsin jyrkästi kohti luodetta, piha-alueet on voimaperäisesti muokattuja. Mitään merkkiä vanhasta tielinjasta ei ollut havaittavissa.

Linnajärventien ja Harjastien risteys Hiidentien linjauksen paikkeilla

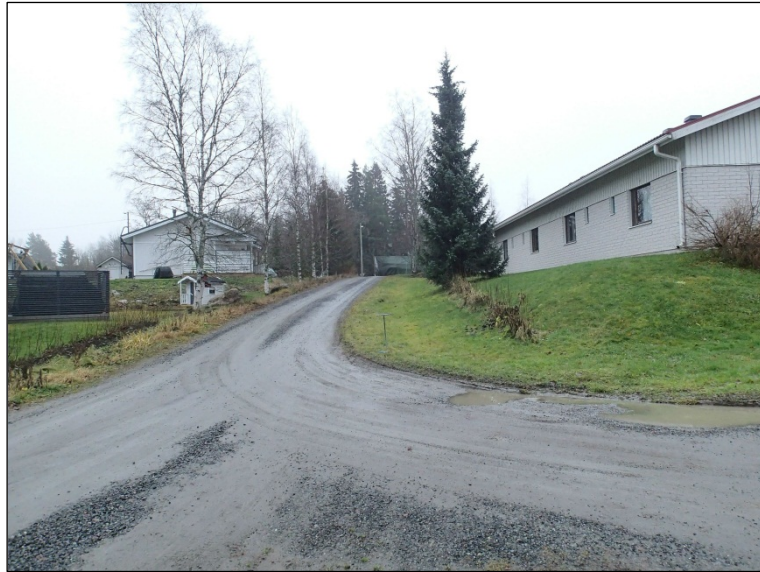
F) Harjastie on valtaosin sorapäälysteinen, kauttaaltaan pohjustettu ja korotettu. Sen kahden puolen on matalat ojat, jotka rajautuvat rivitalojen piha-alueisiin. Rivitalot ovat rinteessä, minkä takia niiden perustamisen yhteydessä maata on sekä kaivettu että kasattu terassimaisesti Harjastien kahden puolen. Mitään merkkiä vanhasta tielinjasta ei ollut havaittavissa.

Harjastien keskiosaa Hiidentien linjauksen paikkeilla

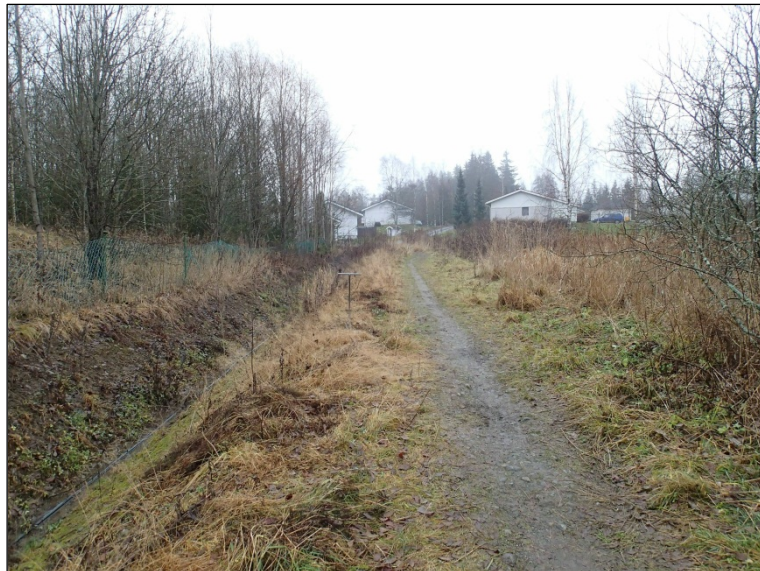
G) Pengertienä kulkeva kevyenliikenteen väylä on selvästi moderni rakennelma. Sen kahden puolen on syvät ojat. Mitään merkkiä vanhasta tielinjasta ei ollut havaittavissa.

Pengerrettyä kevyenliikenteen väylää Hiidentien linjauksella, kuvattu kaakkoon Harjastentien suuntaan

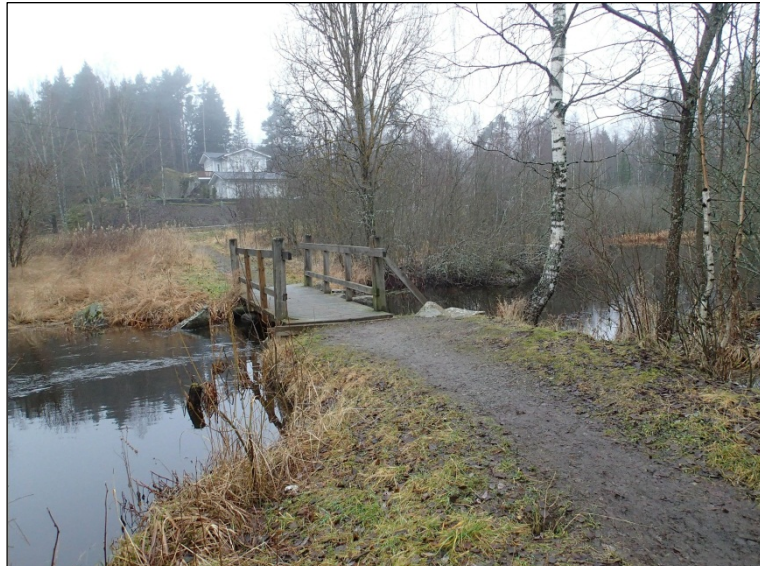
Moisionjoen kohdalla, vanhojen karttojen perusteella arvioidun muinaisen Hiidentien linjauksen paikkeilla, on puinen kevyenliikenteen silta, siihen liittyvät kiveykset ja pengerrykset. Luontaisesta rantapenkasta joen keskustaa kohti kasatut pengerrykset jatkavat saumattomasti modernia pengertietä. Kiveykset liittyvät pengerryksiin, ja puurakenteet vastaavasti kiveyksiin ja osin myös pengerryksiin. Kivet ovat luonnonkiviä eikä niissä ollut havaittavissa mitään sellaisia yksityiskohtia (lohkominen yms. jälkiä), joiden perusteella niiden ikää rakenteen osana olisi mitenkään mahdollista arvioida. Mahdollista toki on, että ne ovat ns. uusiokäytössä ja nykyistä siltaa ja pengertietä vanhempia.

Nykyinen silta Moisionjoessa Hiidentien linjauksen paikkeilla

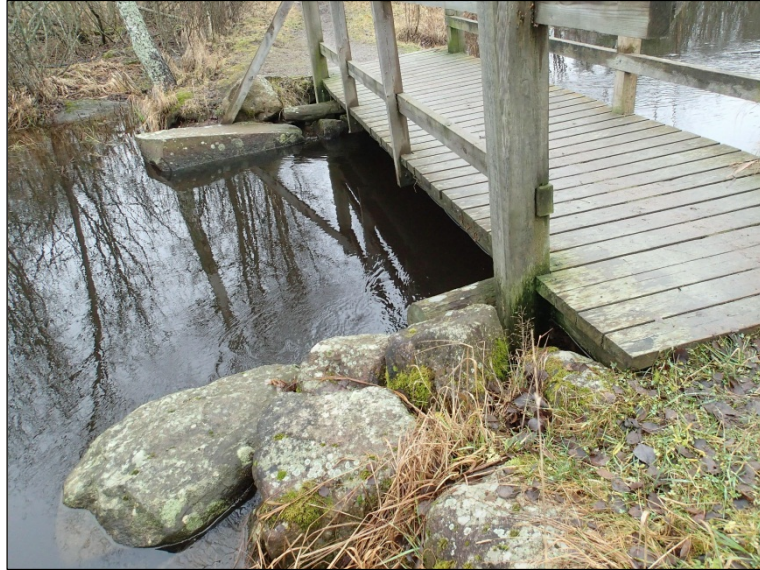
Luonnonkivien varaan rakennettu kevyenliikenteen silta Moisionjoessa Hiidentien linjauksella

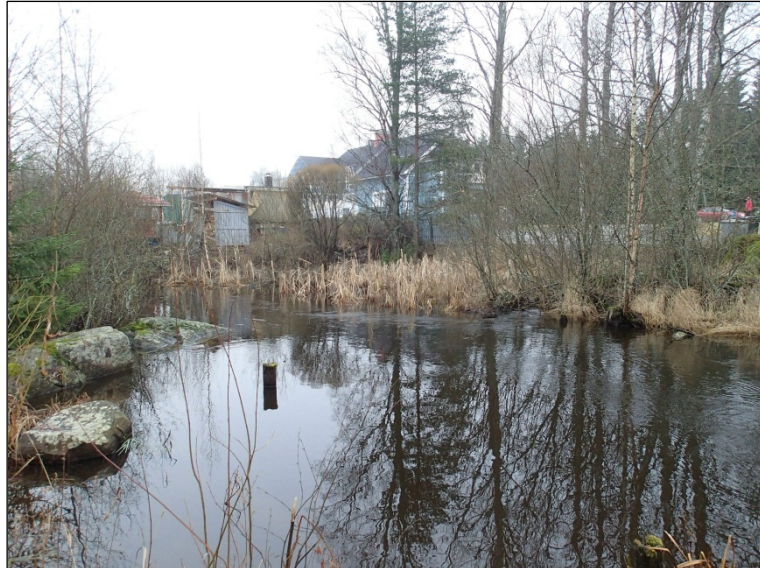
Vanhan kartta-aineiston perusteella arvioituna Hiidentie on ylittänyt Moisionjoen jotakuinkin nykyisen kevyenliikenteen sillan kohdalta, mutta arkeologisesti täsmällisen kohdan määrittäminen maastossa ei ollut mahdollista. Vanhan sillan paikka saattaa yhtä hyvin olla viitisen metriä etelämpänä, paikassa, jossa joen vastakkaisilla puolilla olevien maakivien kohdalla väylä on luontaisesti kaikkein kapein. Osittain maakivien varaan myös puinen silta olisi ollut mahdollista rakentaa.

Kyseisissä kivissä ja paikassa ei kuitenkaan ollut havaittavissa mitään selvästi arkeologista evidenssiä hypoteesin tueksi. Mahdollista luonnollisesti on myös se, että sillan paikkaa on vaihdettu jo ennen nykyistä ja sitä edeltänyttä siltaa. Arkeologisesti verifioitavissa olevia merkkejä vanhasta tielinjasta ja siihen liittyneestä sillasta ei ollut havaittavissa. Todettakoon kuitenkin, että joen itärannan tuntumassa, sillan eteläpuolella, aivan sen lähellä, on yksi selvästi nykyistä siltaa vanhempi pystypaalu sekä toinen vastaavanlainen kauempana kivenlohkareiden vieressä. Vastarannalla vastapäätä viimeksi mainittua paalua näyttää lisäksi olevan kolmas mahdollinen pystypaalu. Toisistaan erillisinä ja ilman rakenteellista kontekstia niiden merkitystä ja ikää ei ollut maastotyössä mahdollisuutta päätellä tai edes arvioida.

Luonnonlohkareiden reunustama kapeahko jokiuoma Hiidentien linjauksen paikkeilla
