TUULOKSEN HARMAAKIVIKIRKKO

Arkeologinen koekaivaus

28.5.-1.6.2007

Kohde: Tuuloksen keskiaikainen harmaakivikirkko

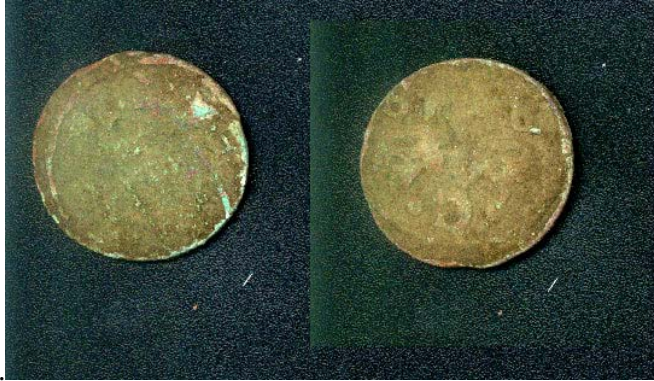
KM 2007033: 1 Löytyi koekuopasta 1, Kirkon runkokuoneen perustuksen päältä, läheltä asehuoneen kulmausta. Konservoitu.

Kirkon ja asehuoneen perustusten nurkkauksessa havaittiin runsaasti ihmisenluita jotka oli asetettu paikalle ilmeisesti sekundäärishautauksen yhteydessä. Luiden joukosta tuli yksi kupariraha, ilmeisesti 1630-luvun lopulta, osoittaen aikaa jonka jälkeen luut on alueelle siirretty.

Raha, 1 kpl: Toisella puolella kolme kruunua ja kirjaimet CRS. Toinen puoli kulunut, merkkejä vaakunasta ja numerosta 4. Mitat: halkaisija 29,5mm, paksuus 2mm, paino 8,6 g.. Kuva:

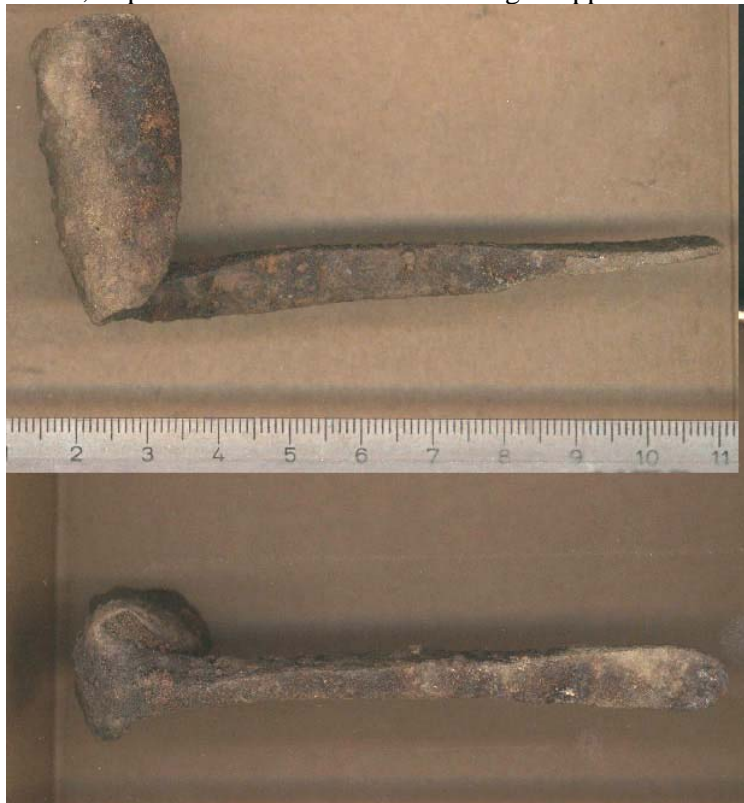
KM 2007033: 2 Löytyi koekuopasta 2, sekoittuneesta hiekasta kaivinkoneen kauhasta. Konservoitu.

Löytöinä koekuopassa havaittiin ihmisen luita sekundäärishautauksessa aivan kirkon ja sakastin perustusten päällä, noin 20-40cm maanpinnasta. Sekoittunutta hiekkaa oli koekuopassa 2 noin 110cm, jonka jälkeen esiin tuli hieno vaaleanruskea hiekka. Sekoittuneesta hiekasta löytyi yksi rautainen soihdunpidike joka otettiin talteen. Pidikkeessä on suora, teräväpäinen varsi, jonka toinen pää on taottu levyksi ja taivutettu sitten hylsyksi. Soihdunpitimet ovat yleisiä löytöjä Suomen keskiaikaisilla kaivauksilla. Niitä on löytynyt mm. Turusta, Liedon Vanhaltalinnalta, Koroisista, Kuusiston linnasta, Raaseporin linnasta ja Karjaan Junkarsborgista. Tämän tyyppisten soihdun/kynttilänpitimien ajoittaminen on kuitenkin hankalaa, sillä ne ovat maassamme olleet käytössä aina 1900-luvun alkupuolelle saakka (Rinne 1914:178; ks. myös Taavitsainen 1979:35–36 viitteinen).

Soihtu/Kynttiläteline, 1 kpl: raudasta taottu kynttiläteline, seinään upotettava malli. Piikin kärki taottu litteäksi, koppa venytetty ja taivutettu kokonaan samasta kappaleesta kuin piikki. Mitat: Piikki 95x8x3-7mm, kopan koko: 43x21mm. Paino 32 g. Koppa kahdessa osassa. Kuva:

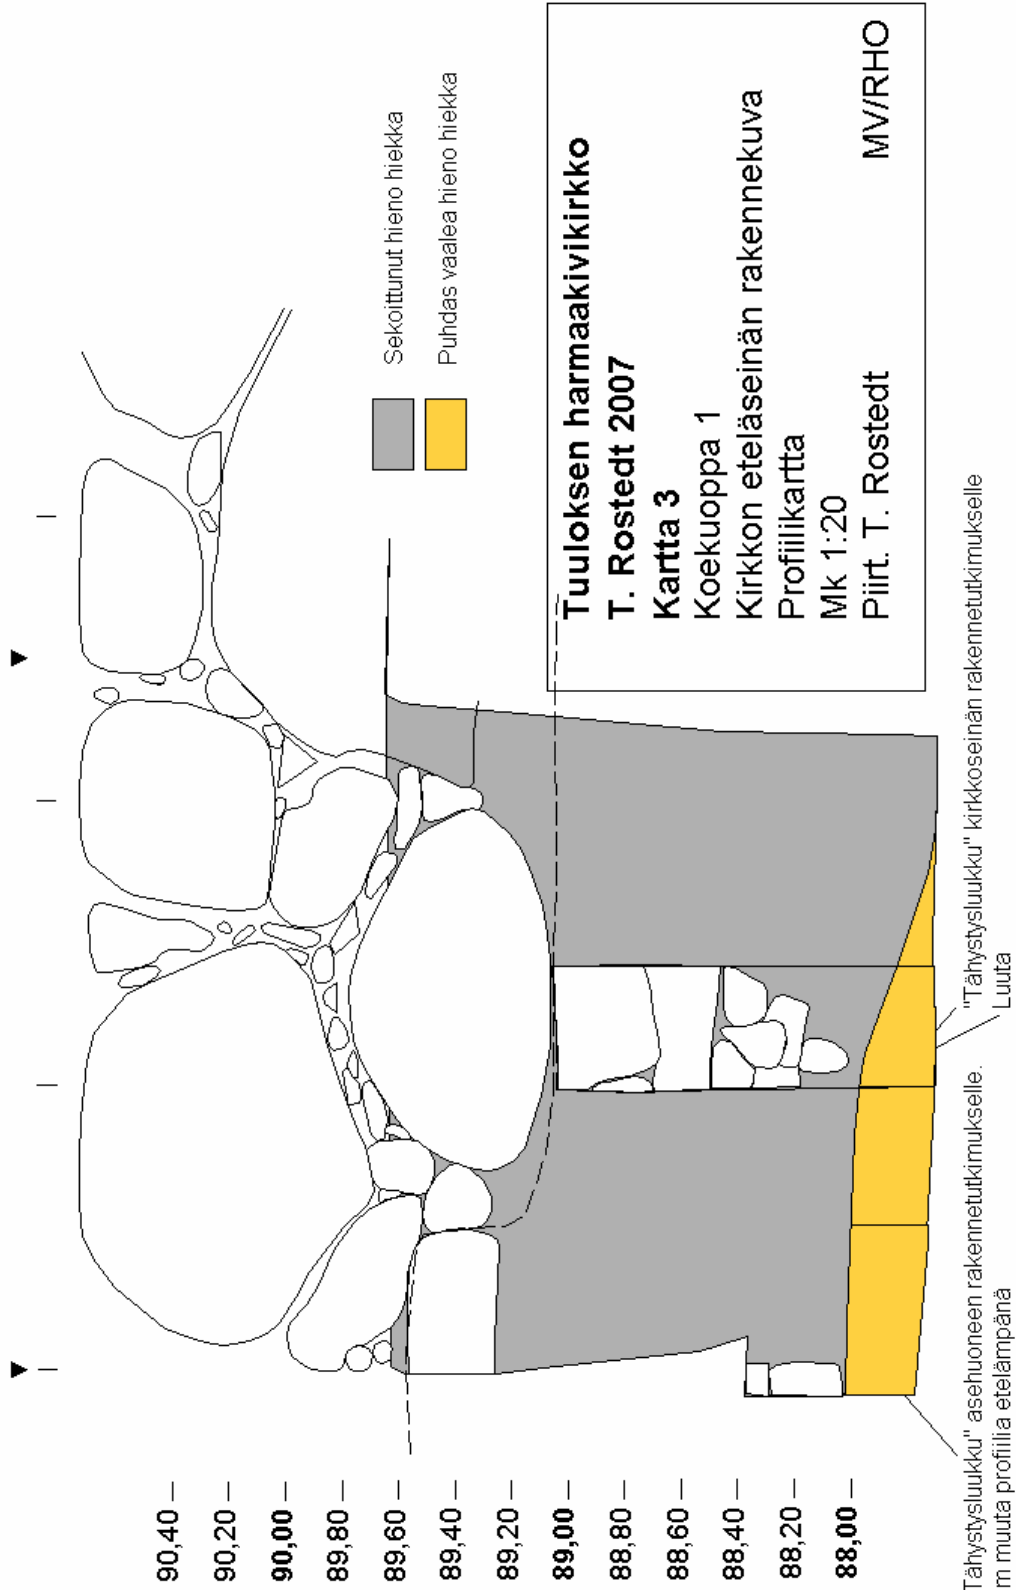
- Sekoittunut hieno hiekka
- Tummempi sekoittunut hiekka
- Ruskea hieno hiekka
- Puhdas vaalea hieno hiekka

Tuuloksen harmaakivikirkko
T. Rostedt 2007
Kartta 2
 Koekuoppa 1
 Asehuoneen länsiseinän rakennekuva
 Profiilikartta
 Mk 1:20
 Piirt. T. Rostedt
