Nurmi-Sorilan osayleiskaava-alueen arkeologinen inventointi 2006

**Arkeologinen inventointi Tampereen
Nurmi-Sorilan osayleiskaava-alueella
toukokuussa 2006**

Pirkanmaan maakuntamuseo/
Kulttuuriympäristöyksikkö
FM Kalle Luoto

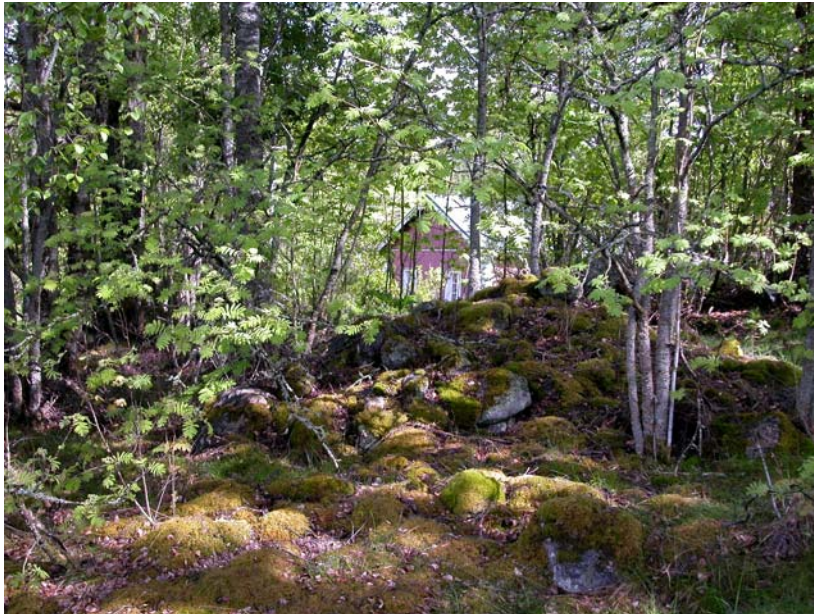
Kuva 1. Kangas-Mikkolan Rakenne 3 (röykkiö) näkyy kuvan keskellä punaisen rakennuksen päädyn edessä. Kuvattu luoteesta. Kuvaaja K. Luoto

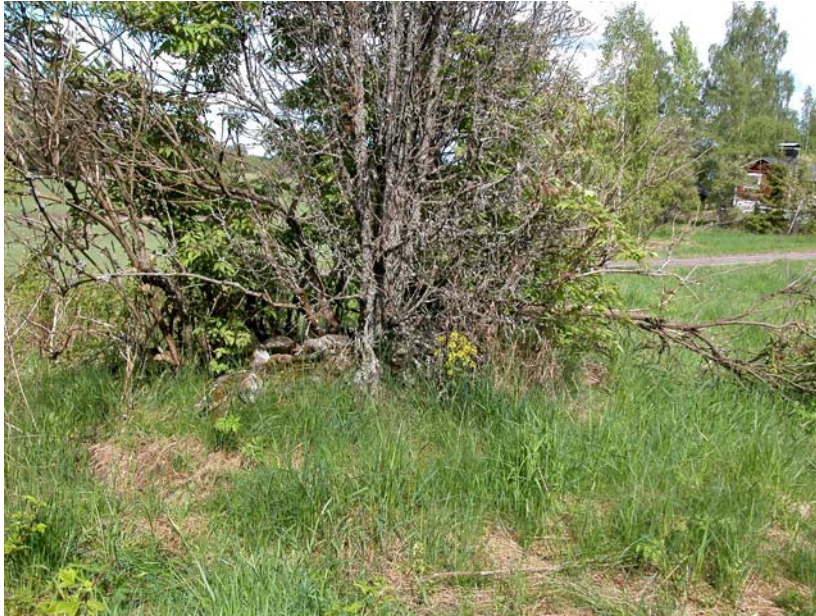
Pellon keskellä oleva noin 2 m * 2 m kokoinen kiviröykkiö. Korkeutta rakennelmalla oli n. 0,5 m. Kyseessä saattaa olla peltoraunio (kuva 2). Sijainti: p = 3 336 420; i = 6 829 360; z = n. 105

Kuva 2 (digitaalikuva 1101). Pellon keskellä sijaitseva röykkiö (rakenne 1). Kuvattu etelästä. Kuvaaja K. Luoto

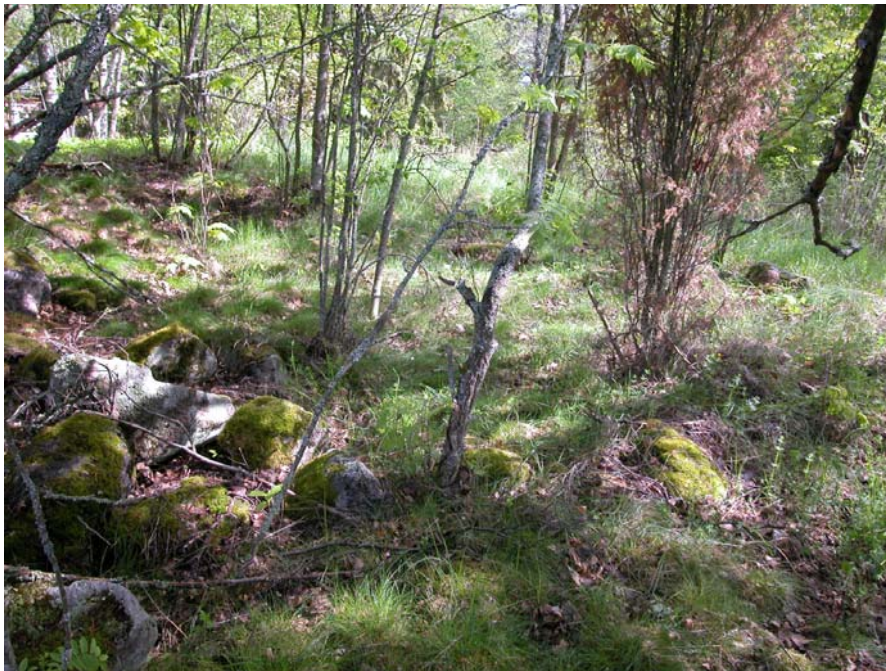
Kuva 3 (digitaalikuva 1105). Kuvaaja K. Luoto

Paikalla on neliönmuotoinen, noin 4 m * 4 m kokoinen matala kivillä rajattu alue. Kyseessä on ilmeisesti rakennuksen peruskivet (kuva 3).

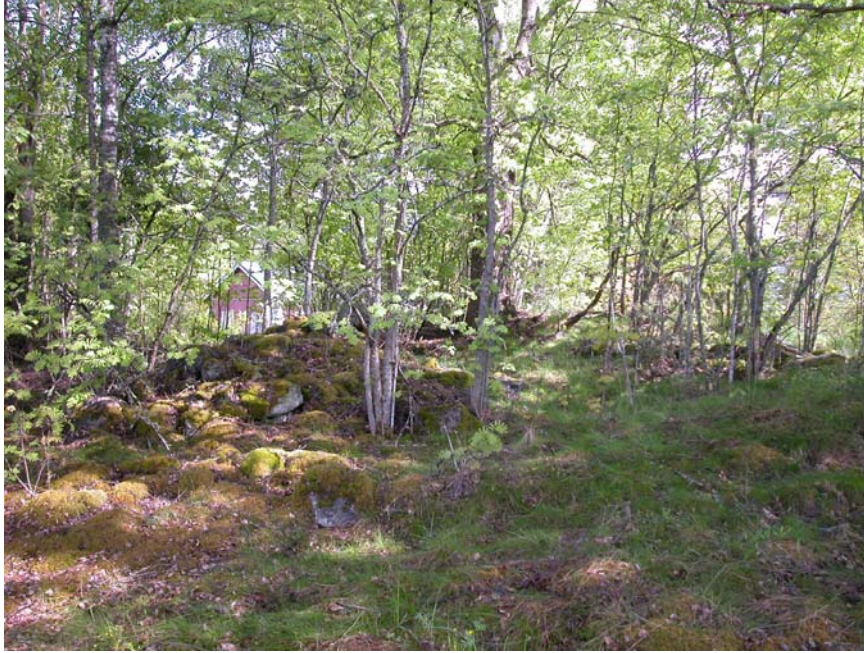
Rakenteesta 2 noin 10 m koilliseen sijaitsee noin 3 m * 3 m kokoinen ja n. 0,6 m korkea röykkiö. Röykkiö on rakennettu kivistä. Nykyisin kivet ovat sammaleen peitossa. Paikalla kasvaa lehtipuita, kuten pihlajaa. Röykkiö sijaitsee lähellä talon pihapiiriä (Kuva 4).

Kuva 4 (digitaalikuva 1103). Kangas-Mikkolan alueella sijaitseva röykkiö 3. Kuvaaja K. Luoto.

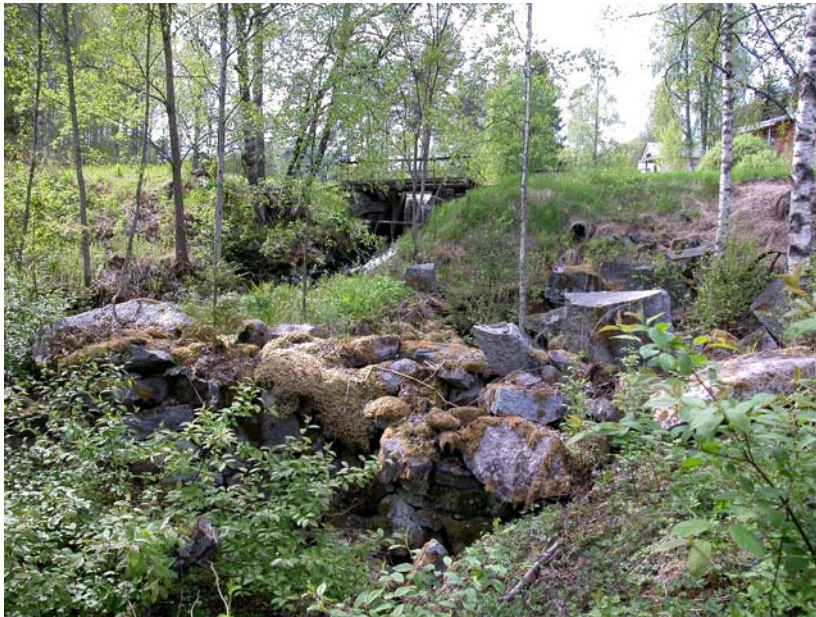
Myllyn perustukset on rakennettu suurehkoista kivistä ilman laastia. Myllyn raunioiden lävitse kulkee kuivunut lasku-uoma, joka todennäköisesti on pyrittänyt myllyn koneistoja. Paikalla havaittiin myllynkivi ja ruosteisia myllylaitteiden osia (kuvat 3 ja 4).

Kuva 5 (digikuva 1098). Myllyn rauniot sijaitsevat Myllylammen eteläpuolella joenuoman itäpuolella. Etualalla myllyn rakenteita. Kuvattu idästä. Kuvaaja K. Luoto.

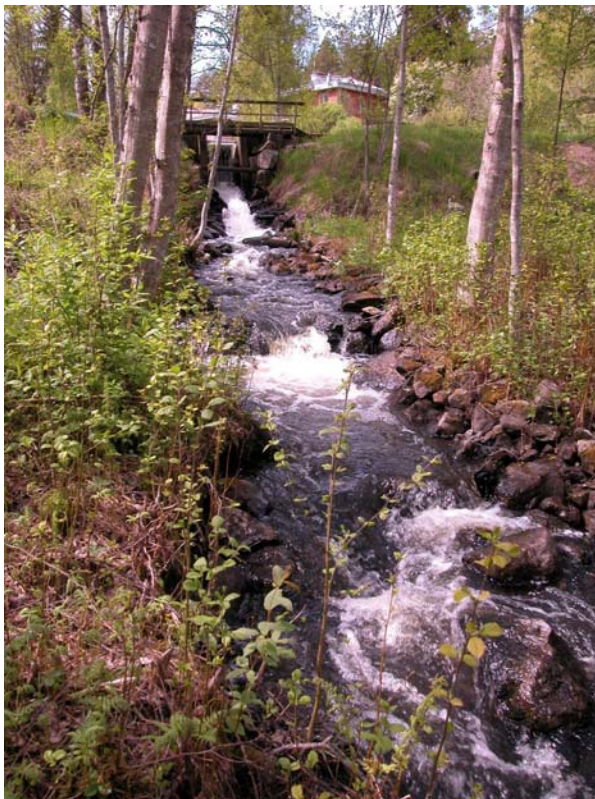
Kuva 6. Myllypuron joenuoma Myllylammen eteläpuolella. Kuvassa näkyvän jokiuoman itäpuolella on toinen kuivunut lasku-uoma ja myllyn rauniot. Kuvattu lounaasta. Kuvaaja K. Luoto.

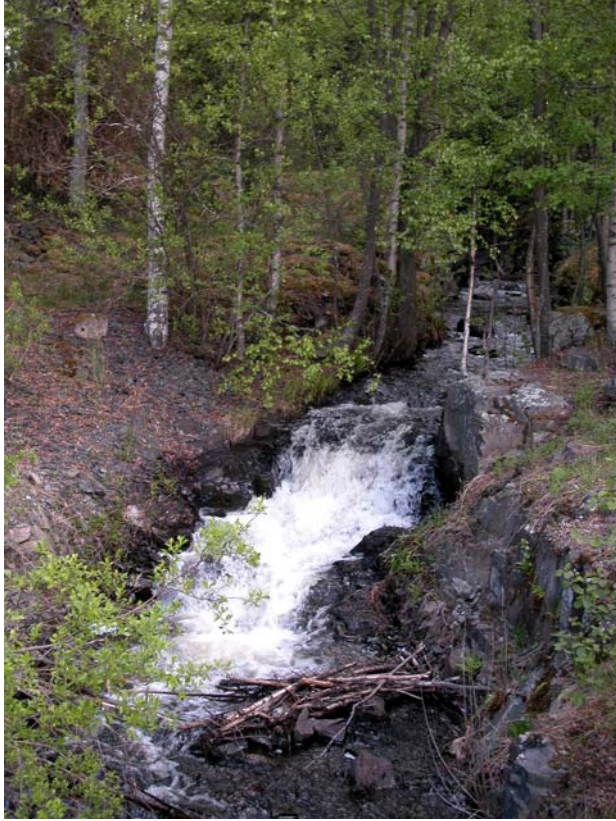
Myllylammesta luoteeseen, Pulesjärventien (tie 14197) pohjoispuolella, on Myllypuron uomaa louhittu. Kallioon louhitulla uomalla on leveyttä noin 2 m (kuvat 5 ja 6). Louhittu maa-aines on ainakin osittain jätetty louhintapaikan läheisyyteen, erityisesti uoman länsirannalle. Pulesjärventie on rakennettu kulkemaan jokiuoman ylitse. Pulesjärventien ja Myllylammen välillä Myllypuron rannat ovat omakotitalojen piha-aluetta ja Myllylampeen on rakennettu laitureita.

Kuva 7 (digikuva 1080). Myllypuron louhittua uomaa Pulesjärventien pohjoispuolella. Kuvattu kaakosta. Kuvaaja K. Luoto.

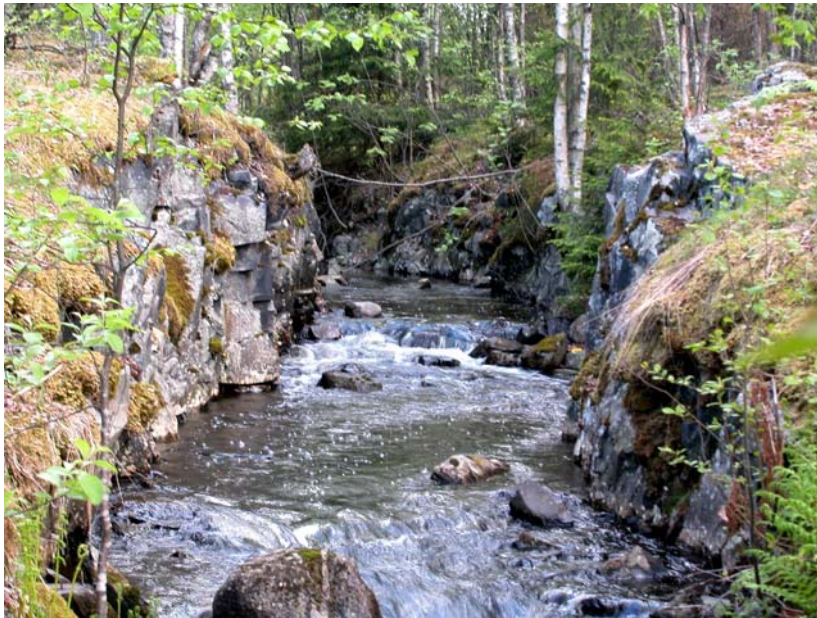
Kuva 8. Myllypuron louhittua uomaa Pulesjärventien pohjoispuolella. Kuvattu etelästä. Kuvaaja K. Luoto.

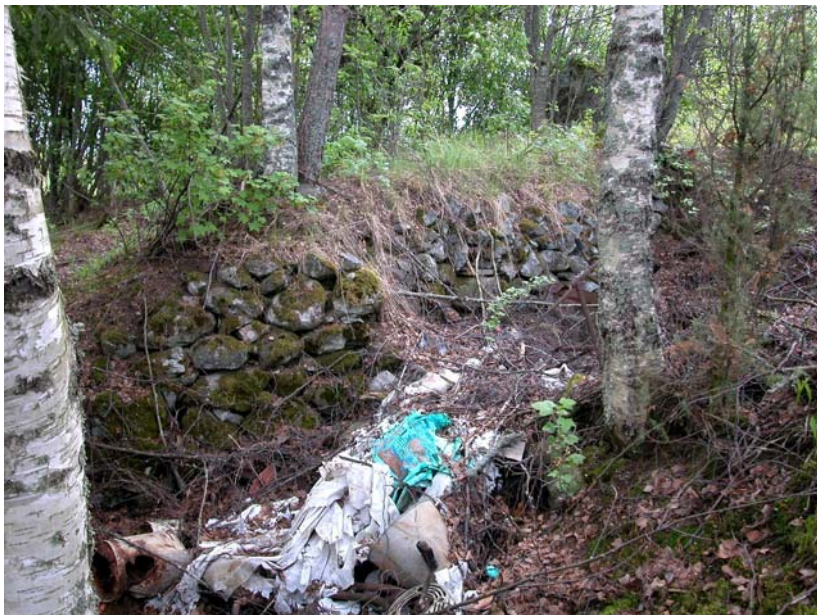
Mäen luoteisrinteellä sijaitsee kylmämuurauksella valmistettu kivikellari (kuva 7).

Rakennelman kulkuaukko on NW –suuntaan. Rakennelma on n. 4 m leveä ja pituutta sillä on noin 6 m, jos kaikki oviaukkoon kuuluvat kivirakennelmat otetaan huomioon, tulee rakennelman yhteispituudeksi noin 10 m. Rakennelman syvyys sen SE-osassa on noin 2 m. Kellarin pohjalla on jätettä. Mäen laelle tehdyssä koepistossa havaittiin nokista maata. Paikalla on ilmeisesti sijainnut rakennus, joka on myöhemmin palanut.

Kuva 9 (digikuva 1065). Kivikellarin jäänteet. Kuvattu luoteesta. Kuvaaja K. Luoto

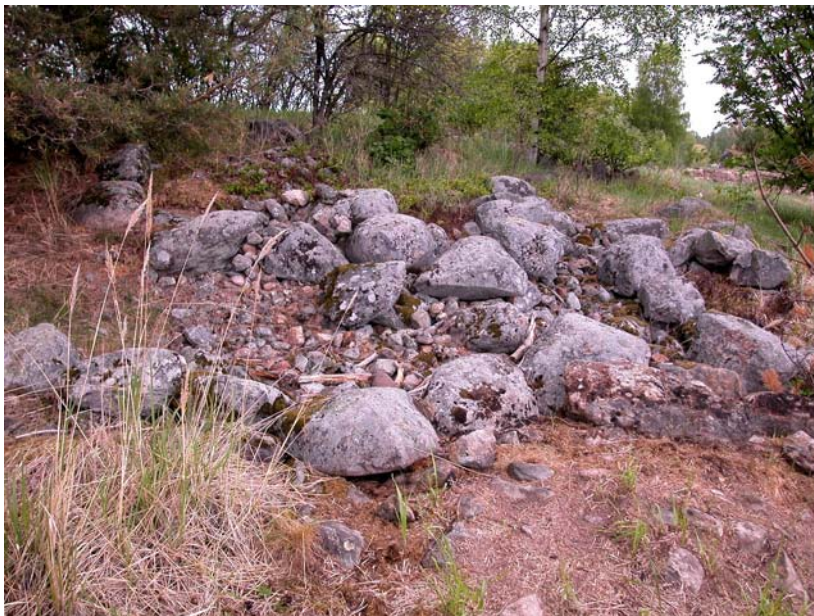
Kohteesta Juoponlahti noin 100 m lounaaseen sijaitsee n. 0,5 m * 0,5 m kokoisilla kivillä rajattu noin 3 m * 5 m kokoinen soikeahko alue, jonka keskelle on kasattuna noin nyrkin kokoisia kiviä (kuva 8). Rakennelma on tehty peltosaarekkeeseen ja se sijaitsee loivassa rinteessä. Kohteen läheisyydessä olevalla pellolla suoritettiin pinta-poiminta ja metsäsaarekkeeseen kaivettiin muutamia koepistoja, joista ei tehty löytöjä. Kohteen tarkempi luonne tai funktio ei selvinnyt. Kyseessä saattaa olla peltoraunio.

Kuva 10 (digikuva 1068). Suuret kivet muodostavat kehän, jonka sisäpuolelle on kerättyä pienempiä kiviä. kuvattu lännestä. Kuvaaja K. Luoto

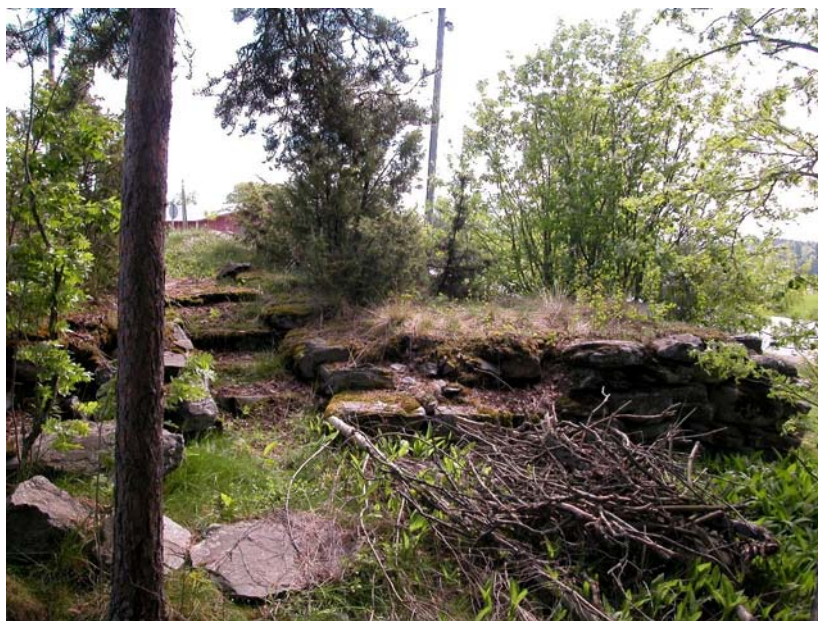
Rakennuksen peruskivet sijaitsevat Aitoniementien ja Kaitavedentien risteyksen länsipuolella. Rakenteen länsilaidassa on kylmämuuraamalla tehty noin 1 m korkuinen kiviperusta ja kiviset portaat, joissa on neljä askelmaa (kuva 9). Kummun itälaidassa on maanmittauspultti. Rakenne näyttää idästä katsottuna katajaa ja heinää kasvavalta maakumparelta. Kohteen välittömässä läheisyydessä, sen länsipuolella kulkee kevyen liikenteen väylä.

Kuva 11. Rakennuksen kiviperusta Aitolahdentien ja Kaitavedentien risteyksessä. Kuvattu lännestä. Kuvaaja K. Luoto

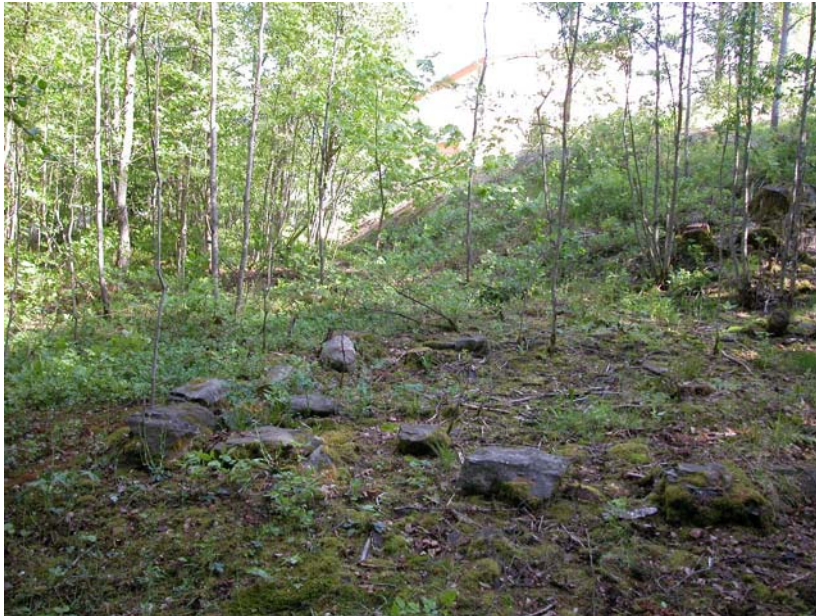
Sorilan Terveystalon läheisessä metsässä havaittiin nelikulmainen kivilatomus. Kyseessä on rakennuksen peruskivet (kuva 10).

Kuva 10 (digitaalikuva 1107). Rakennuksen kivijalka Sorilan Koulun läheisyydessä. Kuvattu etelästä. Kuvaaja K. Luoto
