Loviisan Bastion von Rosenin arkeologiset tutkimukset vuonna 2007
V.-P. Suhonen

Museovirasto/RHO

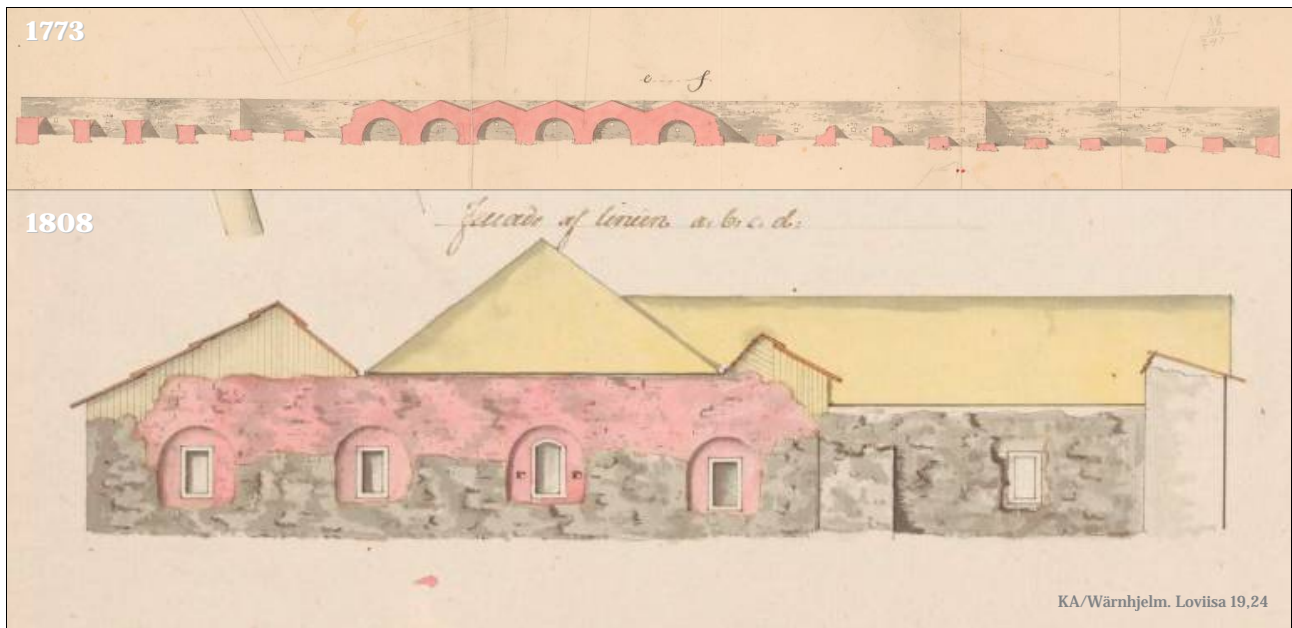
Kartat 5-6: Bastion von Rosenin pohjoissiipi vuosina 1773 ja 1808

Bastionin rakenteiden suojaamisesta kertovat myös muutamat aivan Ruotsin vallan ajan lopulta peräisin olevat kartat¹⁴. A. Sederholmiin vuonna 1807 laatimaan karttaan on merkitty bastionin holvien suojaksi vuoden 1773 jälkeen rakennettu puukatto. Suojakatto oli ilmeisesti 1800-luvun alkuvuosina huonossa kunnossa, sillä se oli tarkoitus korvata uudella. Keskenräiseksi jäänyttä bastionia pidettiin luultavasti koko 1700-luvun lopun ajan jonkin asteisessa toimintavalmiudessa pahan päivän varalta, sillä pihalla oli vielä 1800-luvun alussa ruutikappeli (*krut cappel*). Bastionin pohjoissiiven holvattujen kasemattien suut olivat pieniä oviaukkoja lukuun ottamatta umpeen muurattuja jo vuonna 1807. Eteläsiiven pohjoisimmasta kasematista bastionin katettuun kärkeen johtavassa oviaukossa ei näkynyt vuonna 1807, toisin kuin nykyään, holvia.

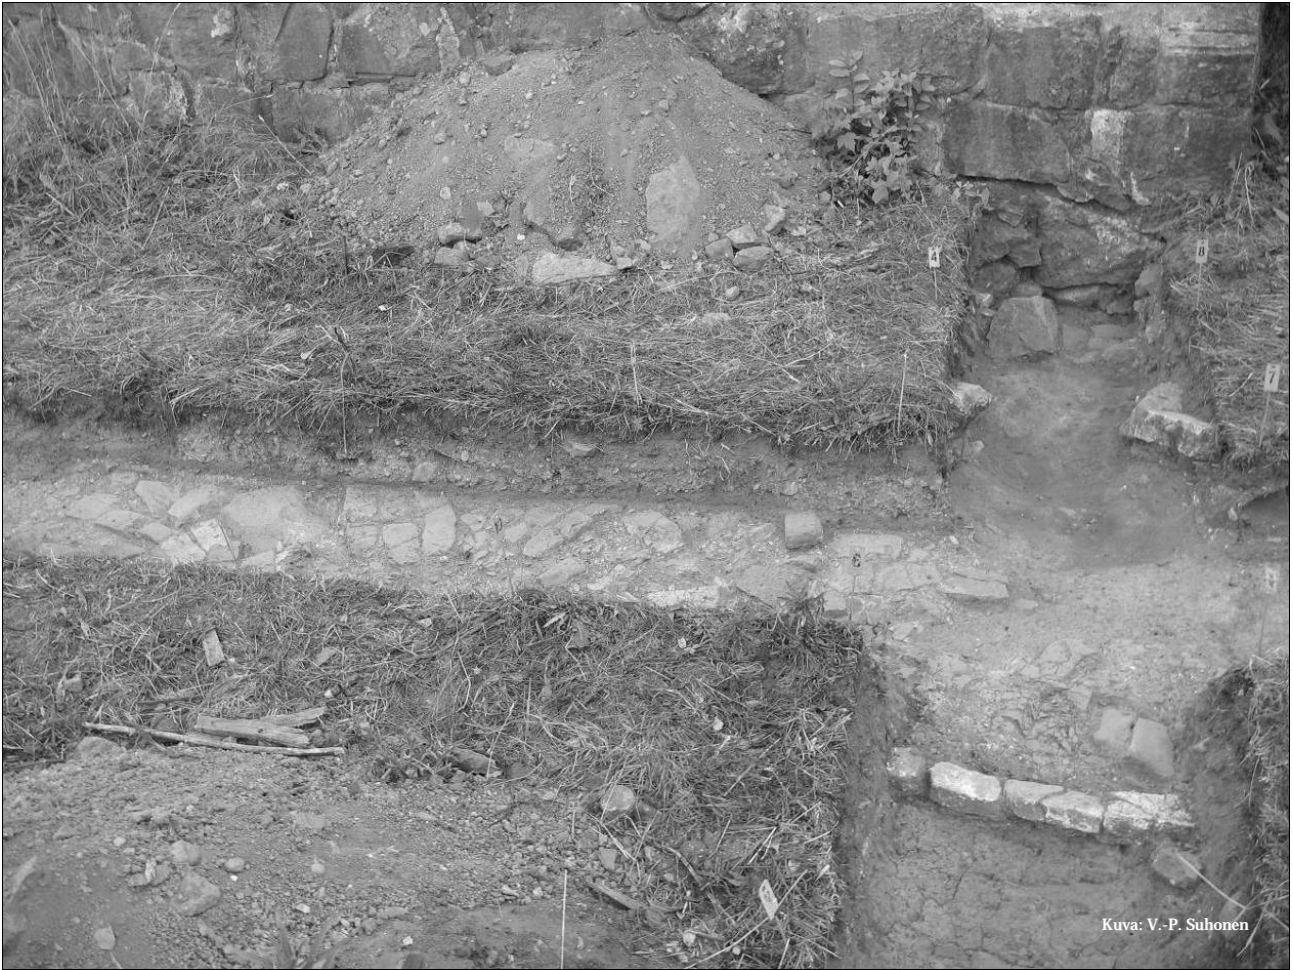
Kuva 6: Vuoden 2006 koekaivauksissa bastionin eteläsiiven kasematista esiin tullut tiilirakenne R206.

Vuoden 2006 koekaivausten aikana bastionin eteläsiiven pohjoisimmassa kasematissa havaittu tiilirakenne R206 (ks. kuva 6) paljastettiin kokonaan. Tutkimukset aloitettiin ottamalla muovilla ja maalla suojattu vuoden 2006 koeoja esille. Tiilirakenne R206 oli kestänyt talvea kohtuullisen hyvin. Ainoastaan muutama tiili oli rapautunut vuoden kuluessa.

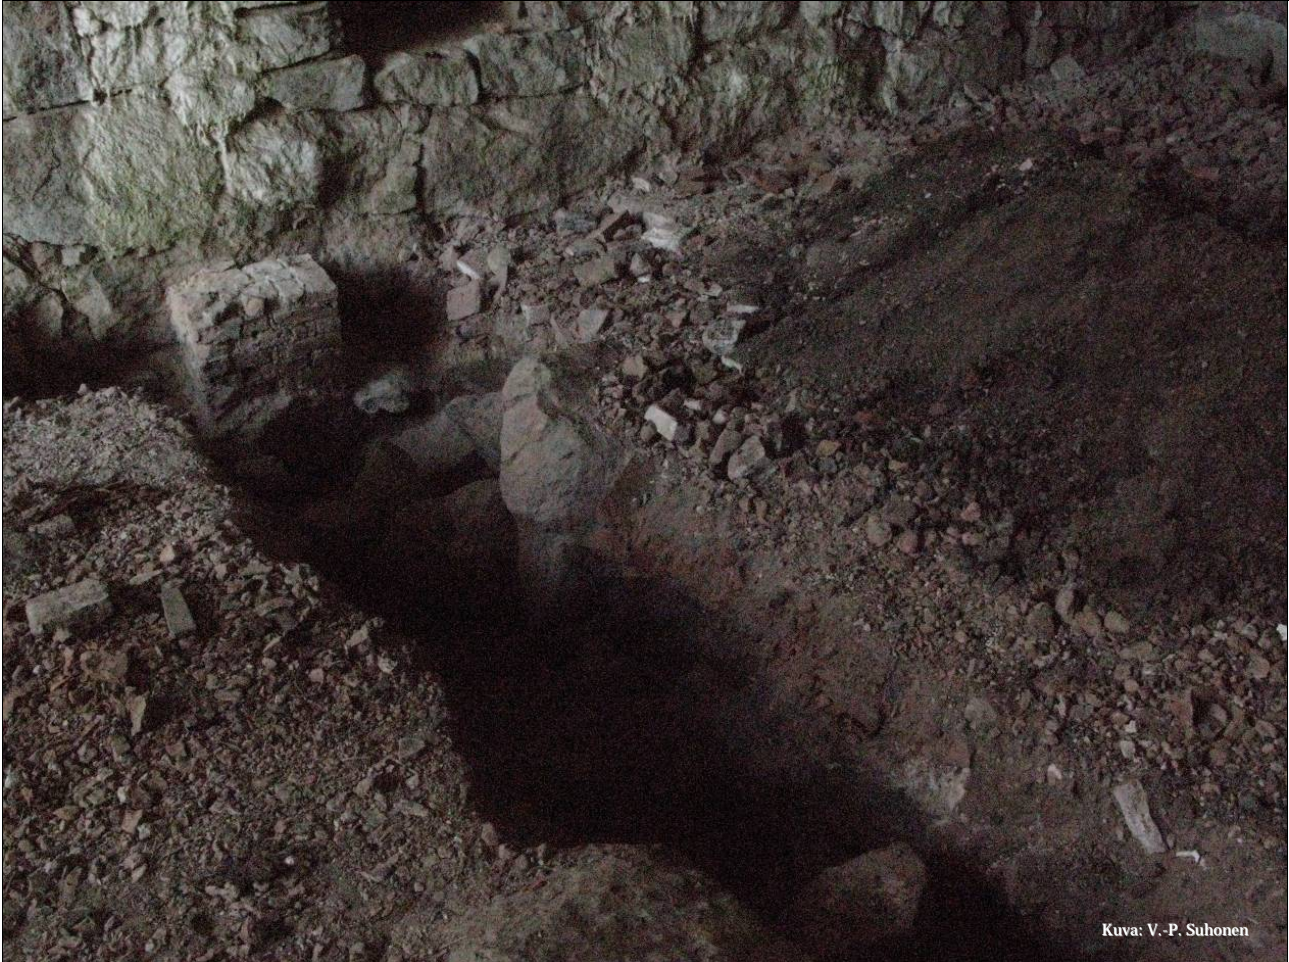
Kuva 7: Koeojan 1 pohjoisprofiilia ja tiilikoroke.

Bastionin pohjoissiipeen vuonna 2006 avatun kasematti koeojan 1 vierelle etelään määritettiin uusi, lattian poikki seinästä seinään (NW-SE) ulottunut koeoja 1. Koeojan 1 leveys oli 5,7 metriä ja leveys metrin lukuun ottamatta luoteispään laajennusta. Koeoja levennettiin luoteessa metrin matkalla 1,8 metriin, jotta paljastunut seinän viereltä paljastunut tiilikoroke saataisiin kokonaan näkyviin.

Koeojan luoteispäästä tuli esille vastaavanlainen tiilikoroke kuin vuonna 2006 oven vastakkaiselta puolelta. Tiilirakenne ulottui ulos seinästä 0,6 metrin etäisyydelle. Rakenteen leveys oli 0,6 metriä ja korkeus 0,4 metriä. Tiilikertoja oli päällekkäin seitsemän. Tiilien ladontarytmi ei ollut tasainen; pitkittäis- ja poikittaisjako ei ollut selvä. Ehjien kokonaisten tiilien mitat olivat pituus 0,25 metriä, leveys 0,1 metriä ja paksuus 0,1 metriä. Osa tiilistä oli puolitettu. Osa tiilistä oli laastin peitossa. Tiilikoroke oli perustettu kivipohjalle.

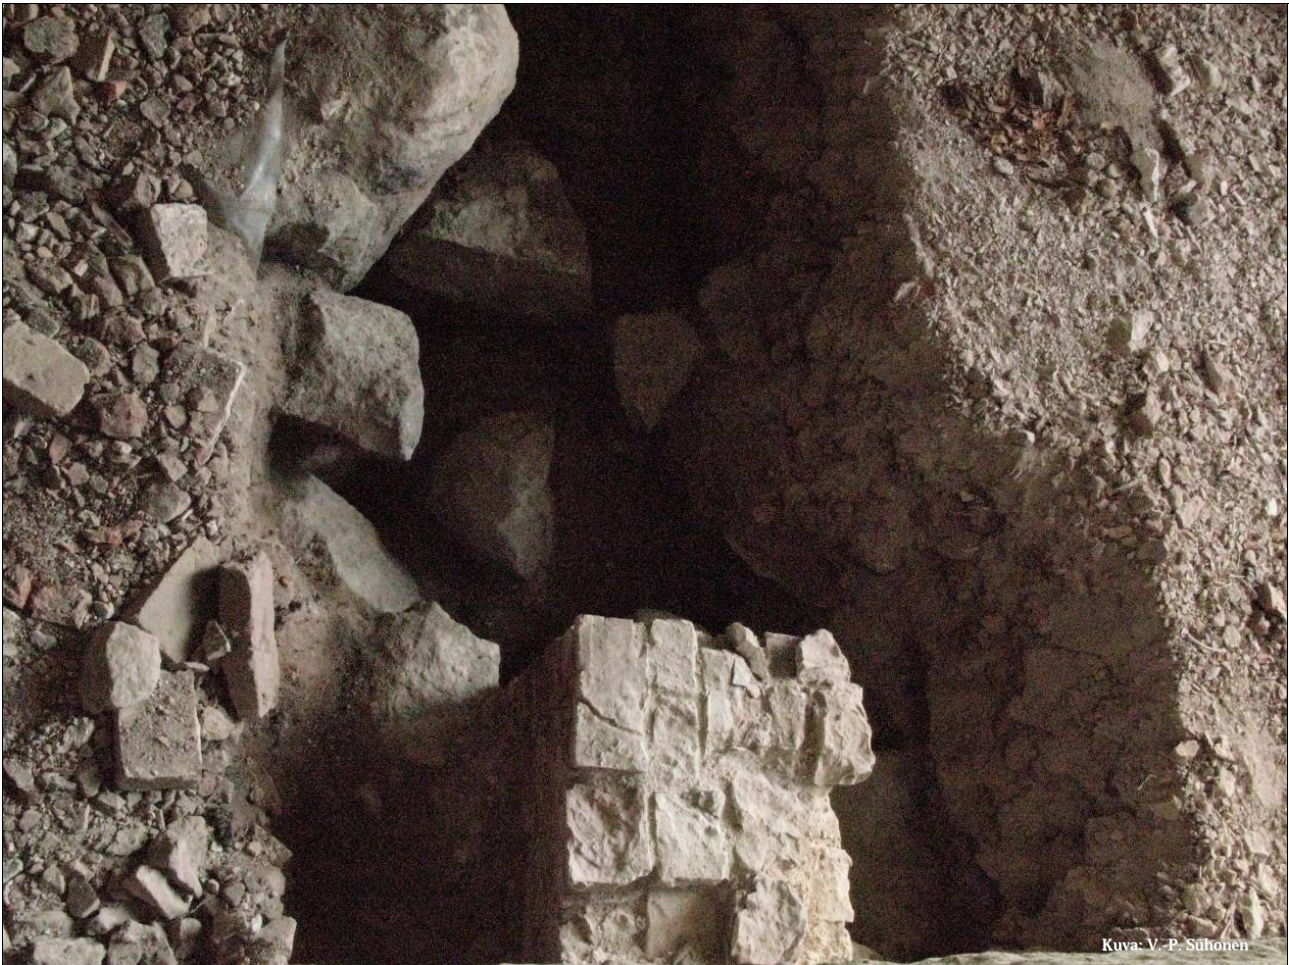
Kuva 8: Koeojan 1 lattiataason alapuolista kiveystä ja tiilikoroke.

Lattiakerroksen alapuolella oli ensin palokerros (Y103), sitten vaalean harmaata savea (Y104) ja kiviä. Osa kivistä oli selvästi lattian alle tueksi asettuja lohkokiviä. Lohkokivien halkaisijat vaihtelivat välillä 0,2–0,5 metriä.

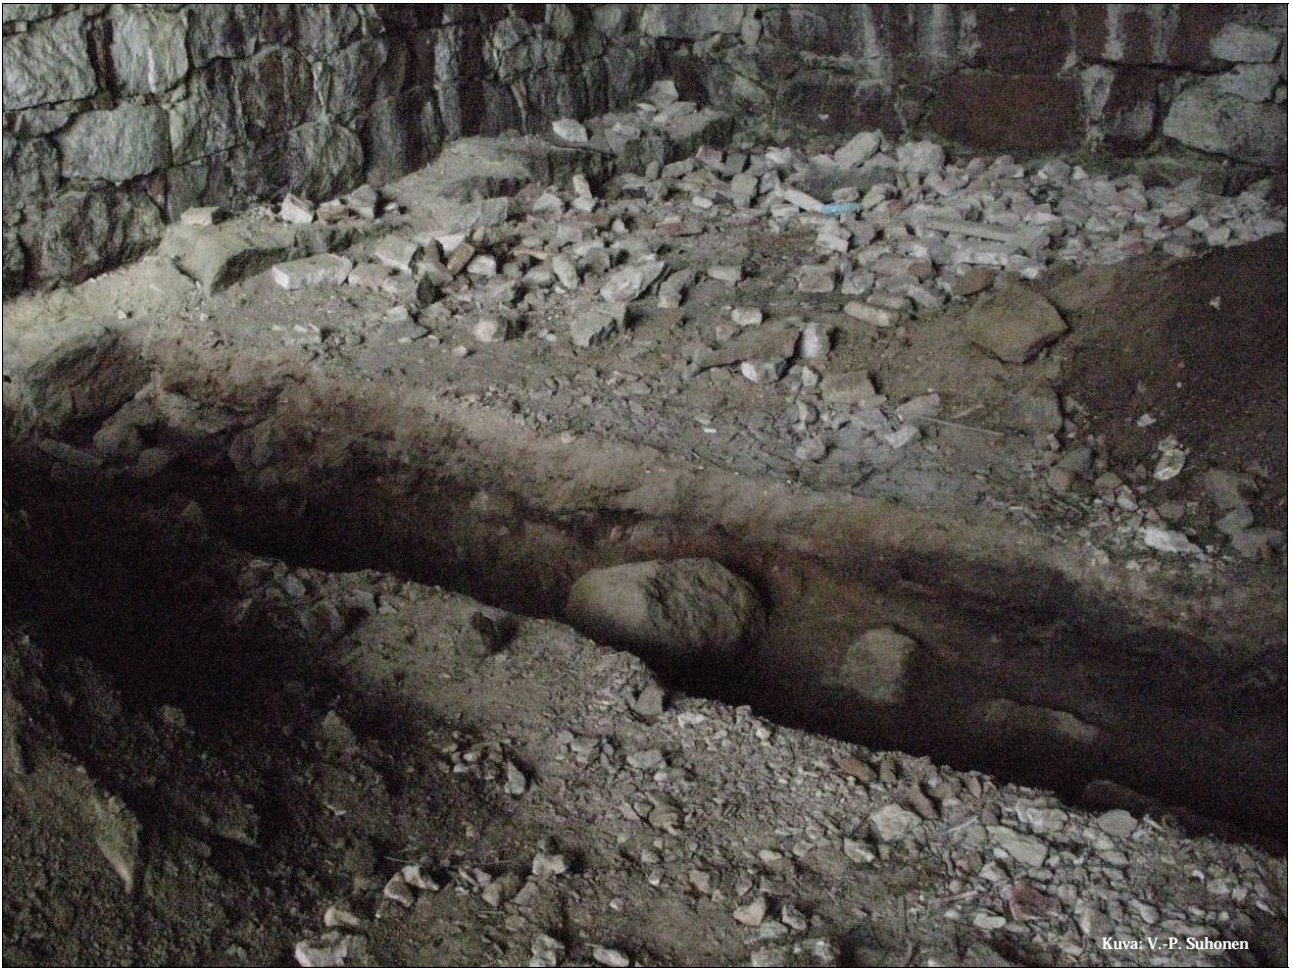
Kuva 9: Koeojan 2 pohjoisprofiili ja dokumentointitaso.

Koeojan 1 havainnoille haettiin vertailuaineistoa avaamalla vierellä idässä olleeseen kasemattiin luoteisseinästä kaakkoisseinään ulottunut metrin levyinen ja 5,75 metriä pitkä koeoja 2. Koeojaa 2 levennettiin kaakossa seinän ja oviaukon vierellä metrin matkalla kahteen metriin.

Purkukerroksen (Y100) alta tuli lähes koko koeojan matkalta esille tummasta hiilensekaisesta savesta koostunut palokerros (Y103). Koeojan luoteispäässä oli kuitenkin kahden metrin matkalla purkukerroksen (Y100) alla lahonnutta puuta, laastia ja vaalean harmaata savea (Y104=Y105). Osa lahonneista puista oli vaakatasossa eli ne olivat mahdollisesti lattialankkujen jäännöksiä. Palokerroksen (Y103) alla oli vaalean harmaata savea (Y104) ja kiviä (läpimitat n. 0,2–0,8 metriä). Kivet olivat luultavasti lattian alaisia tukikiviä.

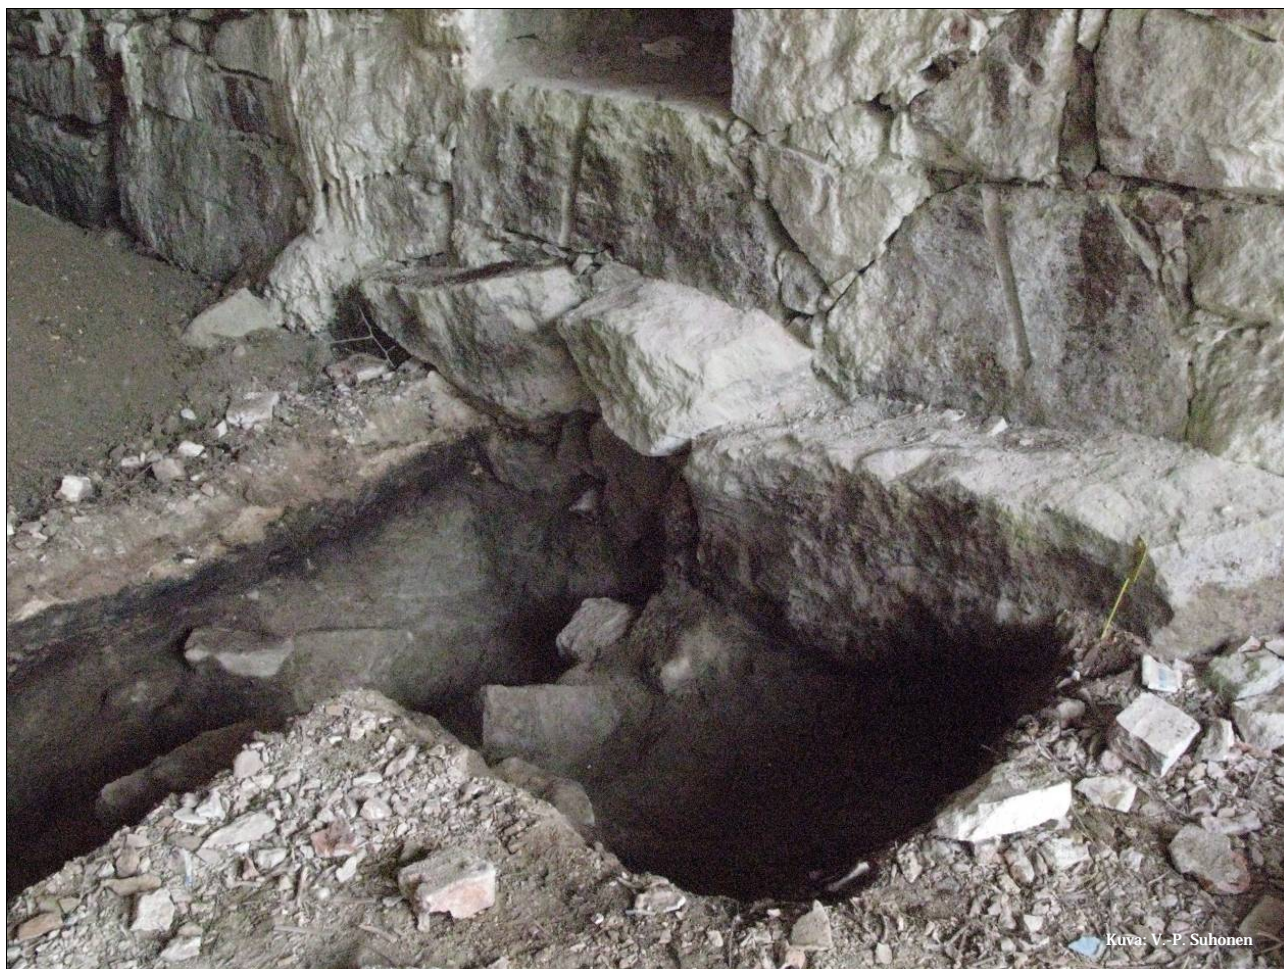
Kuva 10: Koeojan 2 kaakkoispään seinän vierelle tehty laajennus.

Koeojan kaakkoispäähän tehdyssä laajennuskohdassa näkyi kasematin seinän alaosassa vahva palokerros (Y103). Seinä oli perustettu vaalean saven (Y104) päälle. Seinän kivien alta ei erottunut paalutuksia tai puuarinaa. Seinän edustalla oli yksittäisiä ja irtonaisia lohkokiviä (ks. kuva 10).

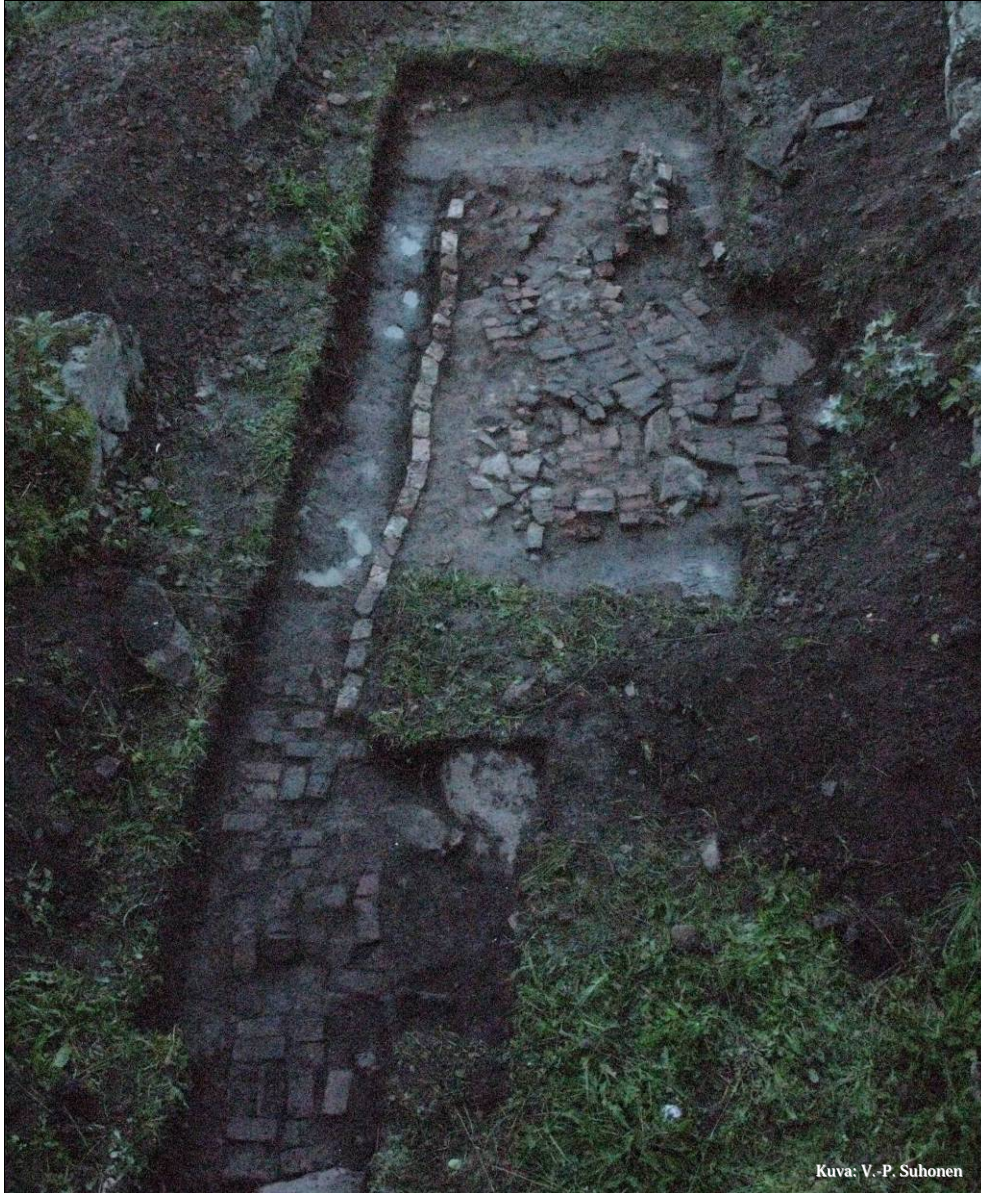
Kuva 11: Kaivausalue 3 dokumentointitasossa 1.

Vuoden 2006 kaivaushavaintojen perusteella tiilirakenne R206 oli suoraan bastionin restaurointiin liittyvien tumman ruskean savensekaisen hiekan (Y201) ja vaalean harmaan saven (Y202) alla. Kun pintaturve ja kyseiset maakerrokset (Y201, Y202) poistettiin, tuli esille tiilirakenne R206, jota rajasi etelästä itä-länsisuuntainen tiilirivi. Tumman ruskeasta savensekaisesta hiekasta löytyi Nikolai I:n ¼ kopeekka vuodelta 1840 (KM 2007128: 4), hylsy (KM 2007128: 5), rautakoukku (KM 2007128: 5), fajanssia (KM 2007128: 7-8), liitupiipun pesän kappaleita (KM 2007128: 9) ja lasipullojen/-astioiden osia (KM 2007128: 10–11).

Tiilirakenteen R206 pohjakaava oli varsin epämääräinen, jonkinlainen suorakulmion ja puoliympyrän sekoitus. Tiilirakenteen laajuus oli noin 4 x 2-2,5 metriä. Tarkempien mittojen määrittäminen oli mahdotonta, sillä rakenne oli varsinkin länsireunaltaan huonokuntoinen.

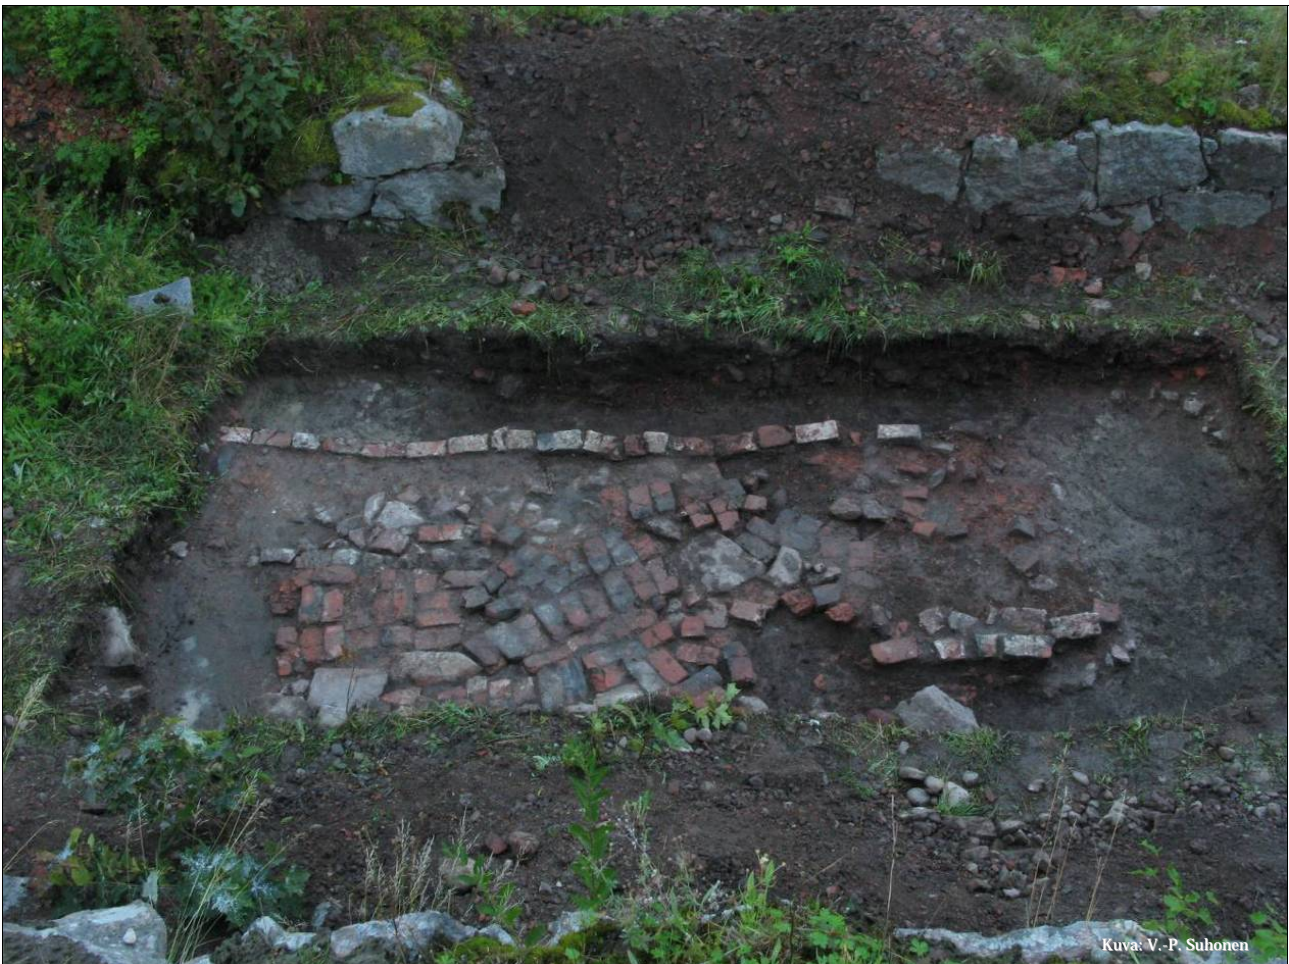
Kuva 12: Kaivausalue dokumentointitasossa 1.

Kuten edellä todettiin, tiilirakenne R206 oli pahoin vahingoittunut länsipäästään. Lännessä oli ehjää rakennetta jäljellä vain paikoin. Kohdilta, mistä tiilirakenne puuttui, näkyi vaakatasossa sekä itä-länsi- että pohjois-eteläsuunnassa olleiden puiden kappaleita. Kyseessä olivat mitä ilmeisimmin tiilirakenteen alaisen puutason jäännökset.

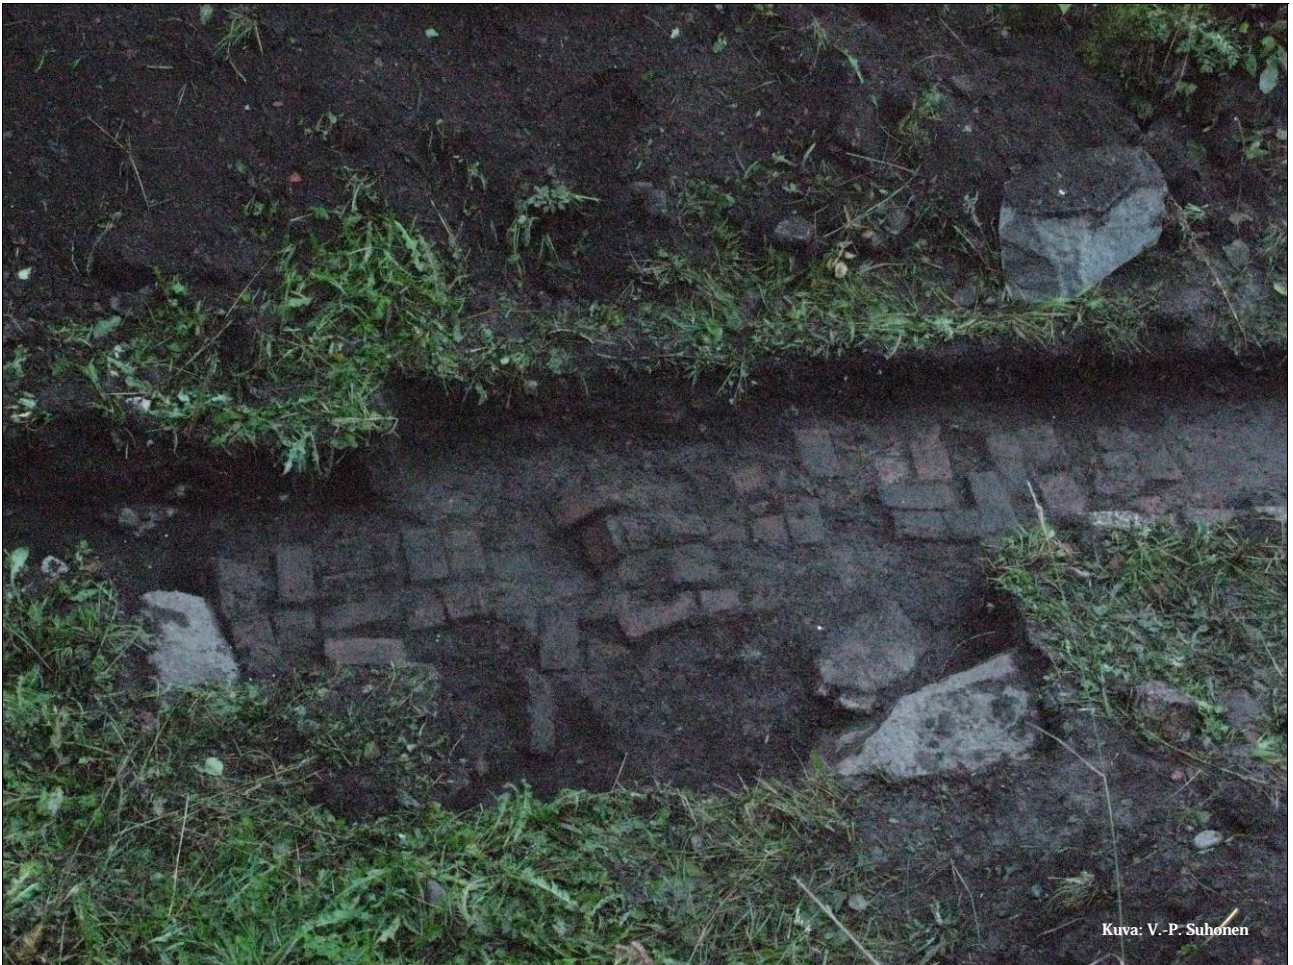
Kuva 13: Tiilirivin itäpäädyn laajennus.

Tiilirakennetta R206 rajoitti etelästä saven ja tiilimurskan päälle asetettu tiilirivi. Myös luoteessa oli luultavasti ollut samanlainen tiilirivi. Siitä oli kuitenkin jäljellä vain noin metrin pituinen huonokuntoinen katkelma. Kaivausten kuluessa otettiin eteläinen tiilirivi kokonaan esille. Selvisi, että tiilirivi oli kahdeksan metriä pitkä ja että sen itäpäässä oli kolmen metrin matkalla 0,4–0,6 metriä leveä laajennus. Samankokoisista tiilistä koostunut eteläinen tiilirivi oli yhteensä kahdeksan metriä pitkä. Tiilien väleissä ei ollut sideainetta. Päinvastoin tiilet olivat irtonaisia, suoraan maan päälle asetettuja. Ehjien tiilien mitat olivat 0,24 x 0,1 x 0,05 metriä. Tiilirivi oli tumman ruskean savensekaisen hiekan (Y201) päällä. Tumman ruskeassa savensekaisessa hiekassa (Y201) oli paikoin runsaasti tiilimurskaa ja vaaleaa laastinsekaista hiekkaa. Tumman ruskean savensekaisen hiekan (Y201) alla oli vaalean harmaata savea (Y208). Tiilirakenteen itäpäädyn laajennuksen kohdalle tehdystä koekuopasta näkyi vaalean harmaan saven (Y208) alla ruskeaa savea, hiilikerros ja vaalean harmaata savea, jossa oli ruskeita ruosteläikkiä.

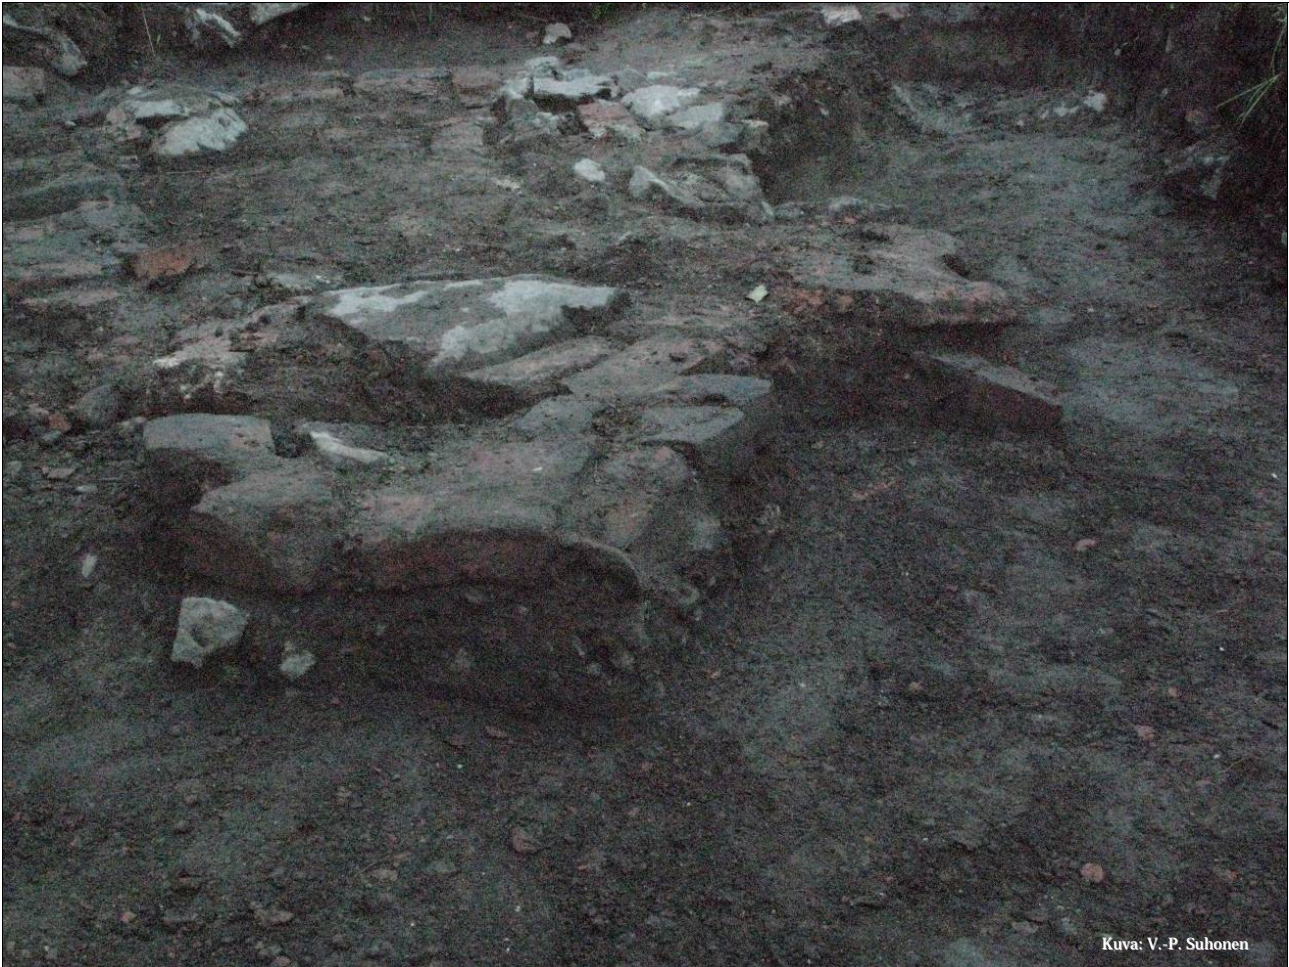
Kuva 14: Tiilirakenne dokumentointitasossa 2.

Kaivausta jatkettiin tiilirakenteen R206 kohdalla poistamalla sekä ylin tiilikerta että itä-länsisuuntainen tiilirivi. Tiilirakenne ei näyttänyt juurikaan selvemältä dokumentointitasossa 2. Tässä vaiheessa vaikutti kuitenkin siltä, että tiilirakenteen tiilet kaartuisivat etelästä itään päin. Toisaalta muoto ei ollut erityisen selväpiirteinen ja edelleen tuntui siltä, että rakenne olisi syntynyt, kuin mitoiltaan toisistaan enemmän tai vähemmän poikkeavia tiliä oli asetettu peräkkäin riveihin poikittain ja pitkittäin.

Dokumentointivaiheessa 2 tiilirakenteen R206 reunoille tehdyt profiilit vahvistivat sen, että se oli asetettu suoraan tumman ruskean savensekaisen hiekan (Y201) päälle. Tumman ruskeassa savensekaisessa hiekassa (Y201) oli paikoin joukossa runsaasti tiilimurskaa. Tumman ruskean savensekaisen hiekan (Y201) alla oli vaalean harmaata savea (Y208).

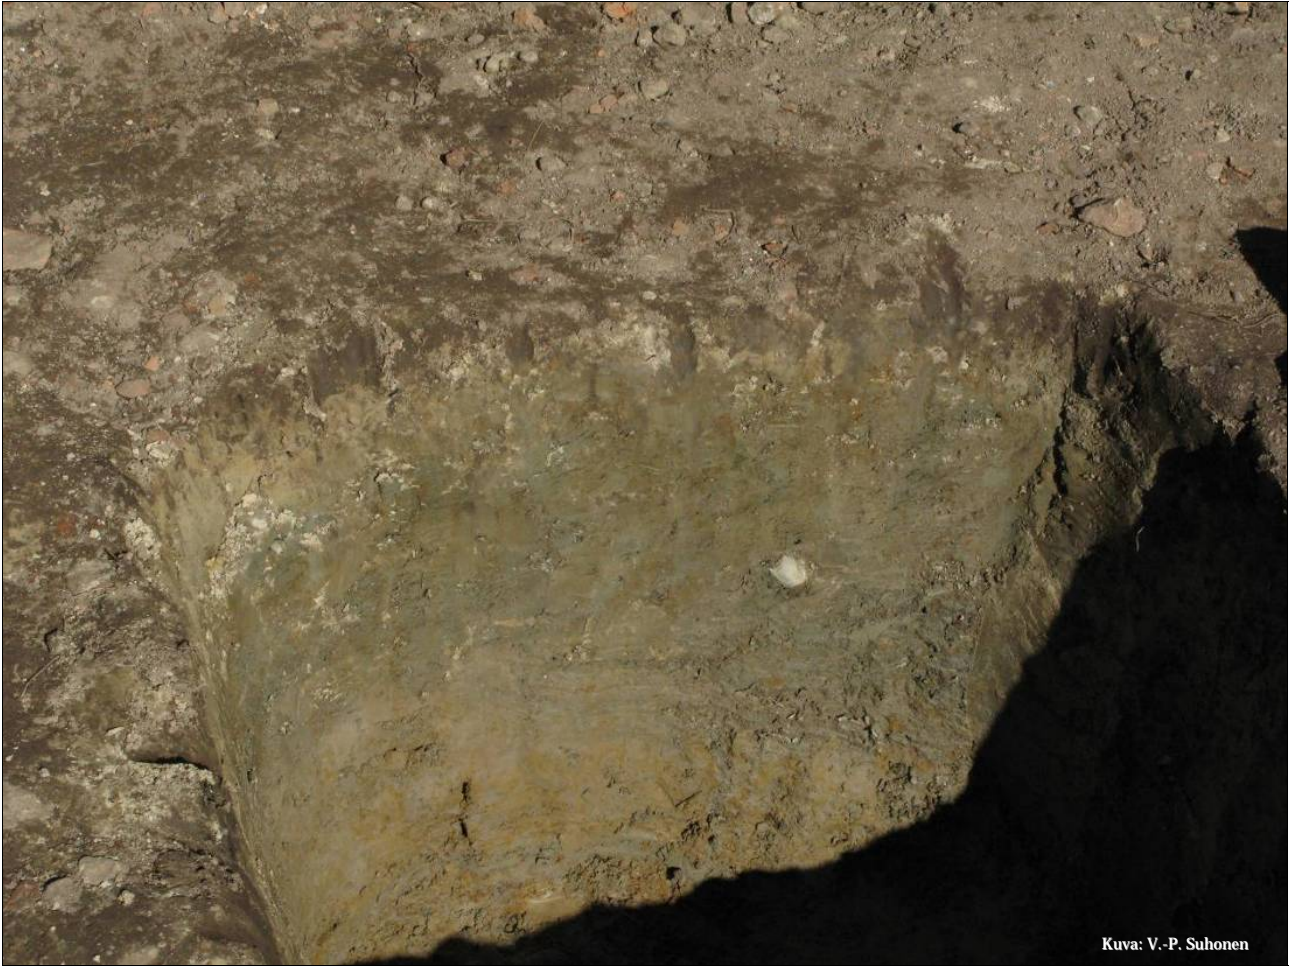
Kuva 15: Tiilirakenteen R206 länsipuolelle tehdyn koekuopan profiilissa näkyy vaalean harmaata savea (Y208) ja ruosteläikkiä.

Kaivausalueen länsipäähän tiilirakenteen R206 vierelle avattiin 0,8 x 0,8 metriä laaja koekuoppa. Koekuopasta ei paljastunut mitään rakenteita tai uusia maakerroksia, vaan ainoastaan harmaata savea (Y208).

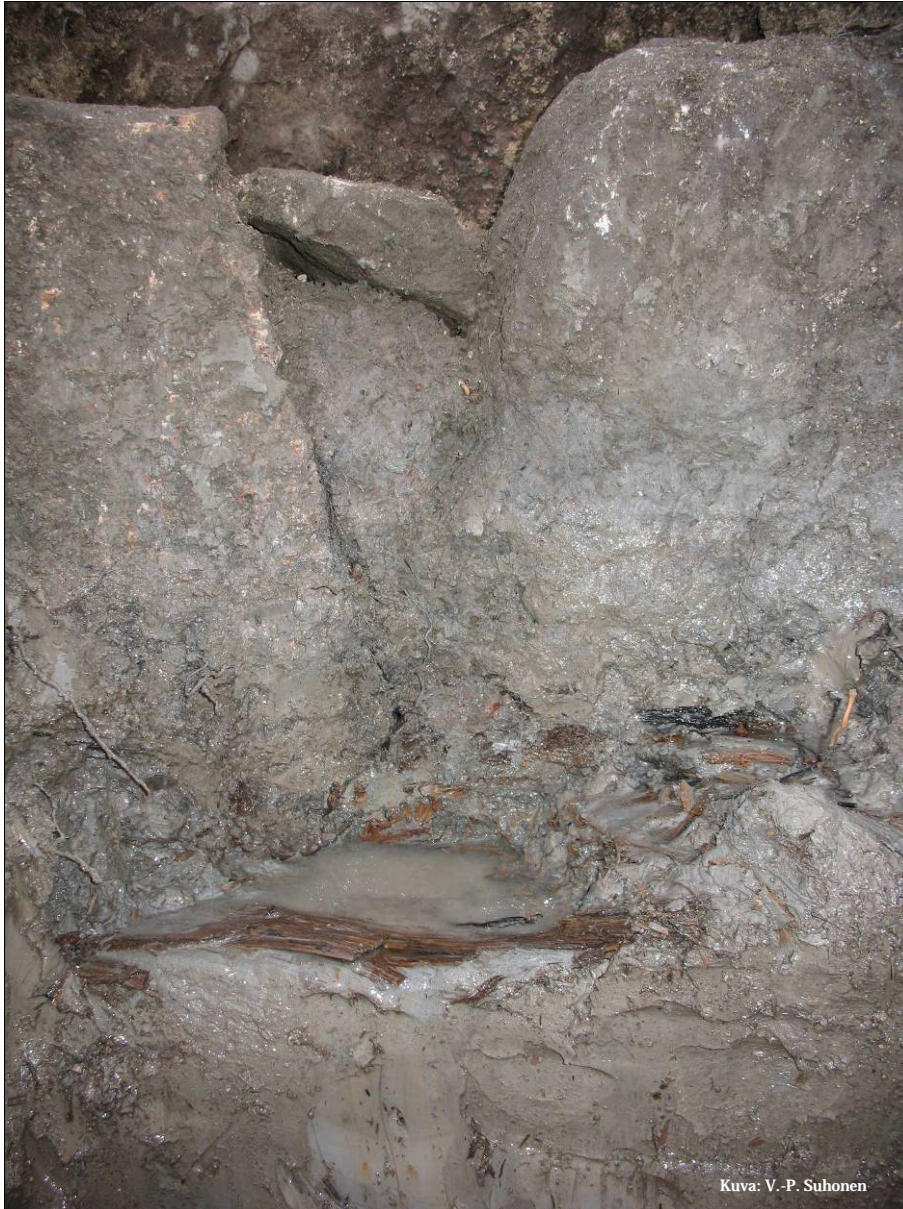
Kuva 16: Eteläkyljen sisäisivun muurin alainen puutaso.

Koeojan 4 kohdalta ei tullut esille muurin alaisia paalutuksia. Muurin alimpien kivien ja pohjana olleen saven välissä oli sen sijaan 0,2 metriä paksu kerros vaakatasossa olleita puita (lankkuja) ja savea. Alimpana olleen pitkittäissuuntaisen puiden päällä oli puita poikittaissuunnassa. Puut tulivat noin 0,2 metriä seinästä ulospäin. Puita oli päällekkäin ainakin kolme kertaa.

Muurin kynnyks oli saven peitossa. Savessa ei näkynyt mitään merkkejä siitä, että sitä olisi kaivettu 1700-luvun rakennustöiden päättymisen jälkeen.

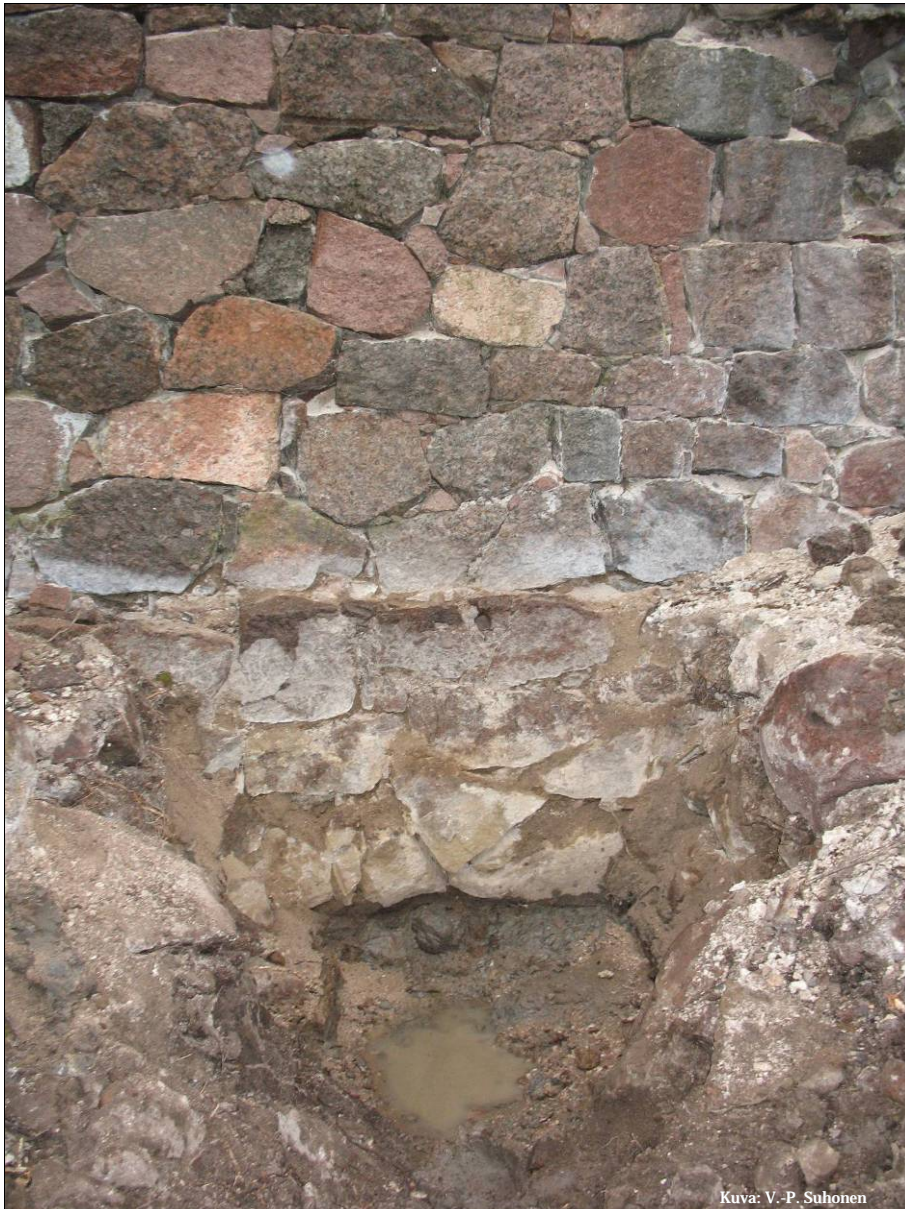
Kuva 17: Eteläkyljen ulkosivun muurin alaiset paalut. Vanhan maanpinnan-taso näkyy selvänä värirajana

Bastionin eteläkyljen juurelle avattiin 1,4 metriä leveä koeoja. Tutkimuksia haittasi kuoppaan noussut pohjavesi. Vanha rakennustöiden päättymisen jälkeinen maanpinnan taso tuli esille heti purku- ja hajoamisjätteen alta. Tällöin kävi ilmi, että muurin kynnyskiveys oli ollut näkyville 1700-luvulla rakennustöiden päättymisen jälkeen. (Ks. kuva 17.) Muuri oli ainakin koeojan kohdalla lähes yksinomaan saven päällä. Savessa oli joitakin luonnonkiviä (läpimitat 0,1–0,2 m). Metrin matkalla oli näkyvissä kaksi pystypaalu (läpimitat 0,1–0,2 m). Paalujen väli oli 0,7 metriä. Seinän alta tuli pystypaalujen lisäksi esille kaksi vaakatasossa maannutta puuta. Vaakapuiden etäisyys toisistaan oli 1,2 metriä. Itäisempi puu ulottui muurista 0,6 metrin ja läntisempi 0,8 metrin päähän.
