Hämeenlinna Aulanko 1 ja 2
Rakennettavan tontin J valvonta
Kreetta Lesell 2008

Hämeenlinna Aulanko

Tontin maarakennustöiden valvonta

Museovirasto / arkeologian osasto

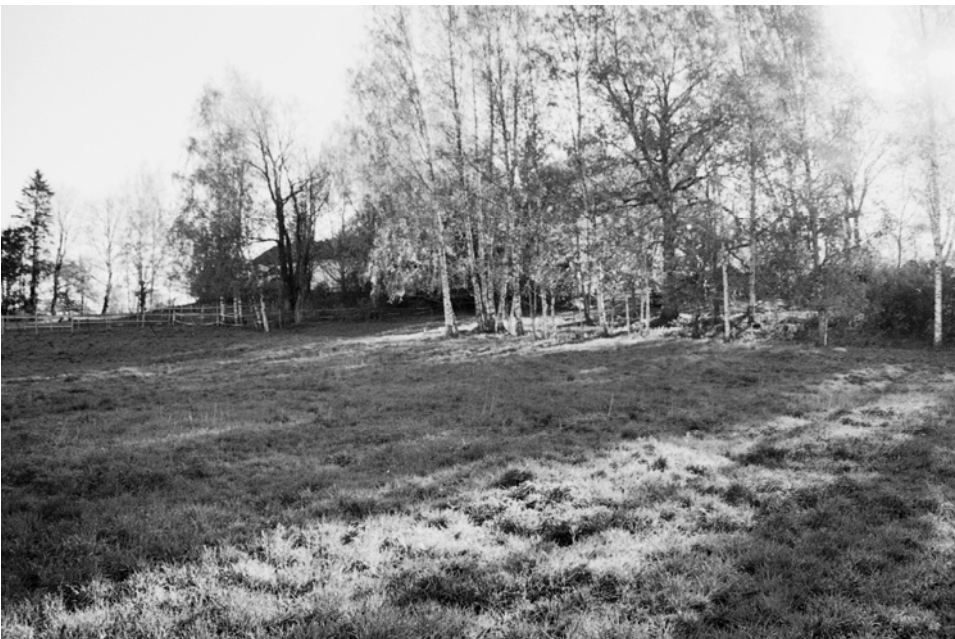
f.145313:3. Hämeenlinna Aulanko 1. Yleiskuva. Kuvattu lännestä.

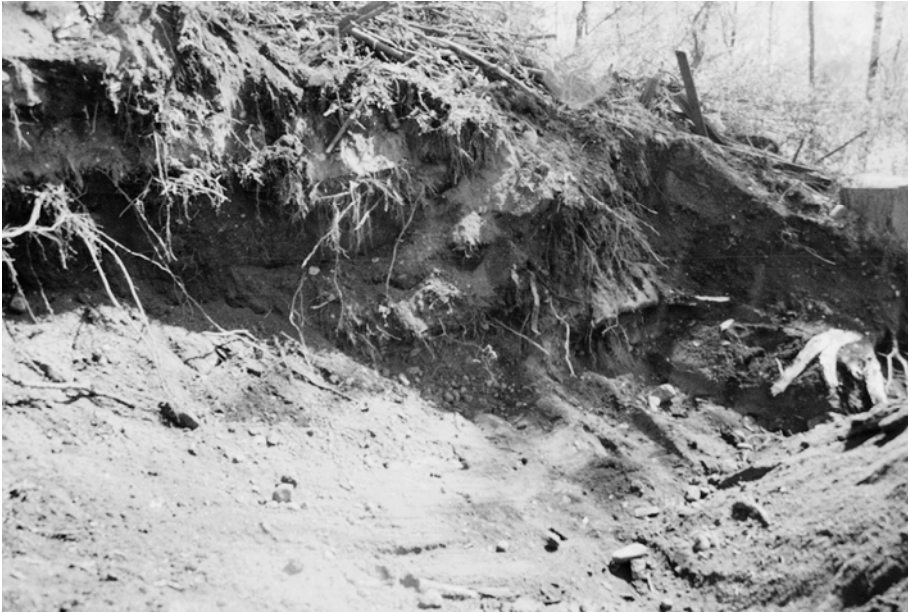
f.145313:1. Koneella kaivetun alueen pohjois-etelä suuntainen profiili. Sekoittunutta maata oli yli kaksi metriä. Kuvattu lännestä.

Valvonta suoritettiin siten, että kaivinkone poisti maata kerroksittain, jonka jälkeen maa tutkittiin. Alempana rinteessä maan alla oli kuitenkin niin paljon suuria kiviä, että maan poistaminen tasaisesti oli vaikeaa. Kivet olivat luontaisia ja niitä oli tasaisesti, ne eivät olleet ladottuja eikä niiden välissä ollut nokea, hiiltä eikä likamaata. Ylempänä rinteessä oli taas hyvin paksu sekoittunut maakerros, joka oli välillä jopa kaksi metriä. Sekoittuneessa maassa oli astioita, muovivaatteita ja muuta nykyistä tavaraa. Aulangon hotelli on todennäköisesti käyttänyt aluetta kaatopaikkana. Sekoittunut kerros oheni alarinteeseen mentäessä, eikä sitä ollut enää jäljellä alemmissa kohdissa.

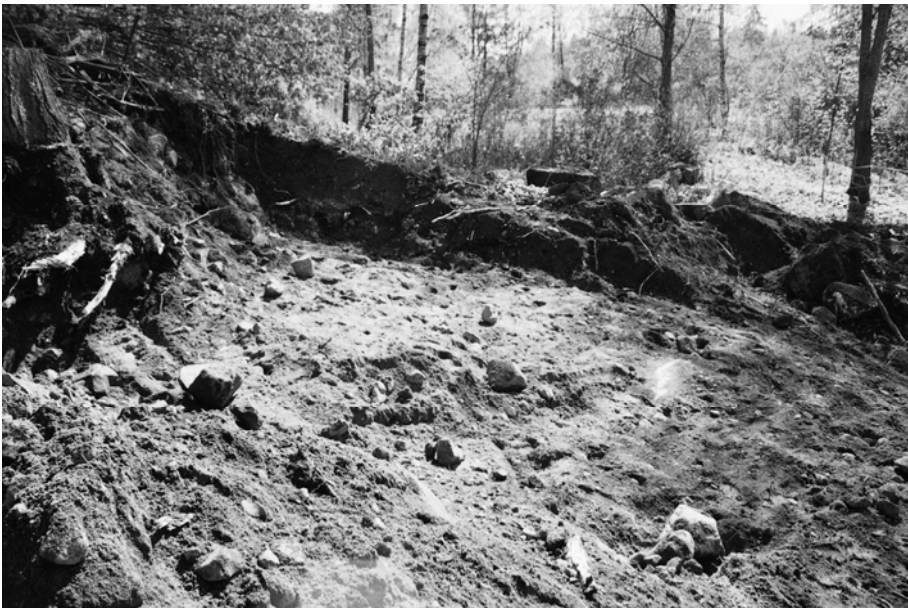
f.145313:2. Kuvassa näkyy koneella kaivettua maata. Kuvattu pohjoisesta.

Sekoittuneen maan alapuolella oli puhdasta hiekkaa, alempana rinteessä se alkoi muuttua saveksi. Kaivetulla alueella meni myös kaapeli ja viemäri, jotka jätettiin kaivauksen ulkopuolelle.
