Haminan Linnoituksen kaupunginosan  
korttelin 8 tontin 3 koekaivaukset vuonna  
2008

Andreas Koivisto

MUSEOVIRASTO

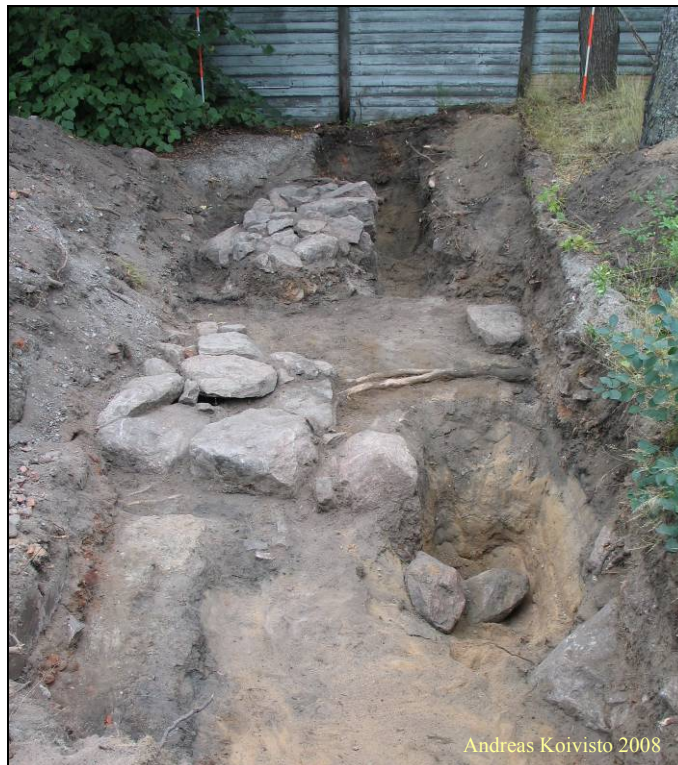
**Kuva 5.** Kaivausalue 1. Etualalla R102 ja taaempänä R101.

Täytehiekkan (Y100) ja palokerroksen (Y103) alta paljastui kaksi kivirakennetta. Koeojan luoteispäästä löytyi n. 2 x 1 m laaja luonnon- ja lohkokivistä kylmämuurattu

kiveys (R101). Kiveys saattaisi olla osa jonkin rakennuksen kivijalasta. Ojan keskivaiheilta löytyi toinen kiveys (R102). Kyseessä oli isoista, n. 0,3-1 m halkaisijaltaan, olevista kivistä tehty latomus. Mahdollisesti latomus oli uunin peruskiveys. Rakenteen yhteydestä löytyi sekä 1900-luvun lasia ja kaakelia, että liitupiipun kappaleita. Rakenteet voisivat olla peräisin vuoden 1887 paloa edeltävältä ajalta. Rakenteita ei purettu.

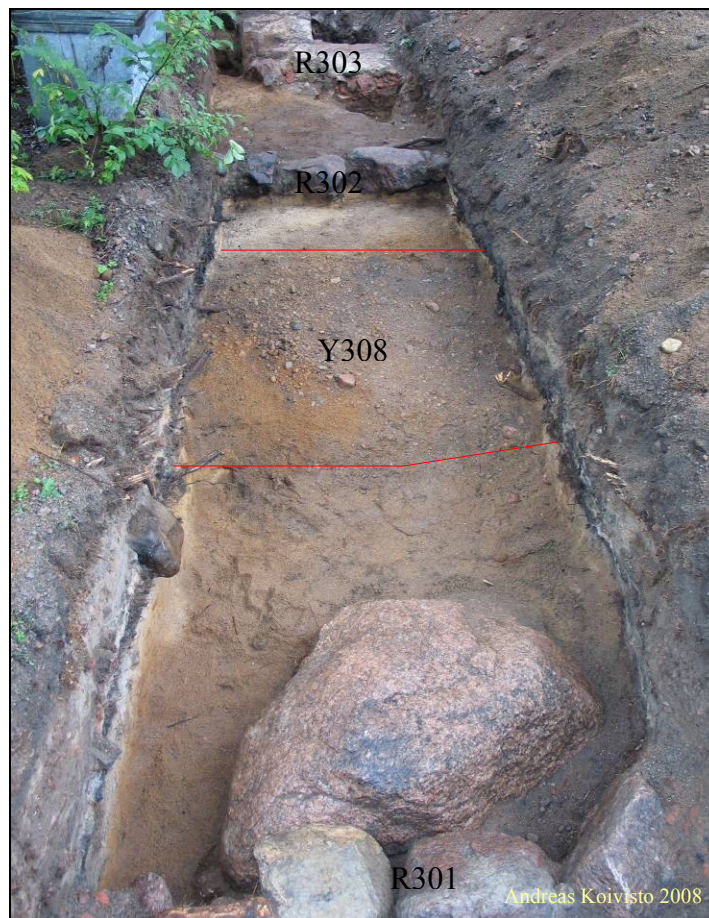
**Kuva 7.** Koeoja 3. Kuvan keskellä mahdollinen pihatie Y308.

Koeojan luoteispäässä suoraan palokerroksen (Y304) alta paljastui kivirakenne R301. Kivirakenne koostui kolmesta koeojan poikki koillis-lounaissuunnassa kulkevasta kivistä (halkaisijat n. 40 cm). Kivirivin kaakkoispuolella oli lisäksi n. 1,2 x 1,4 m iso kivi. Koska kiviriviä ei ollut esillä kun pieni osa, sen tarkoitus jäi epäselväksi. Mahdollisesti kyseessä on seinän perustus.

Ojan keskivaiheilta löytyi toinen koillis-lounaissuuntainen kivirivi (R302). Se sijaitsi 5 m päässä kivirakenteesta R301. Rakenteesta R302 oli koeojassa näkyvissä kolme kiveä, joiden halkaisijat olivat n. 40-50 cm. Kyseessä oli ehkä seinän perustus tai pihaterassin kiveys.

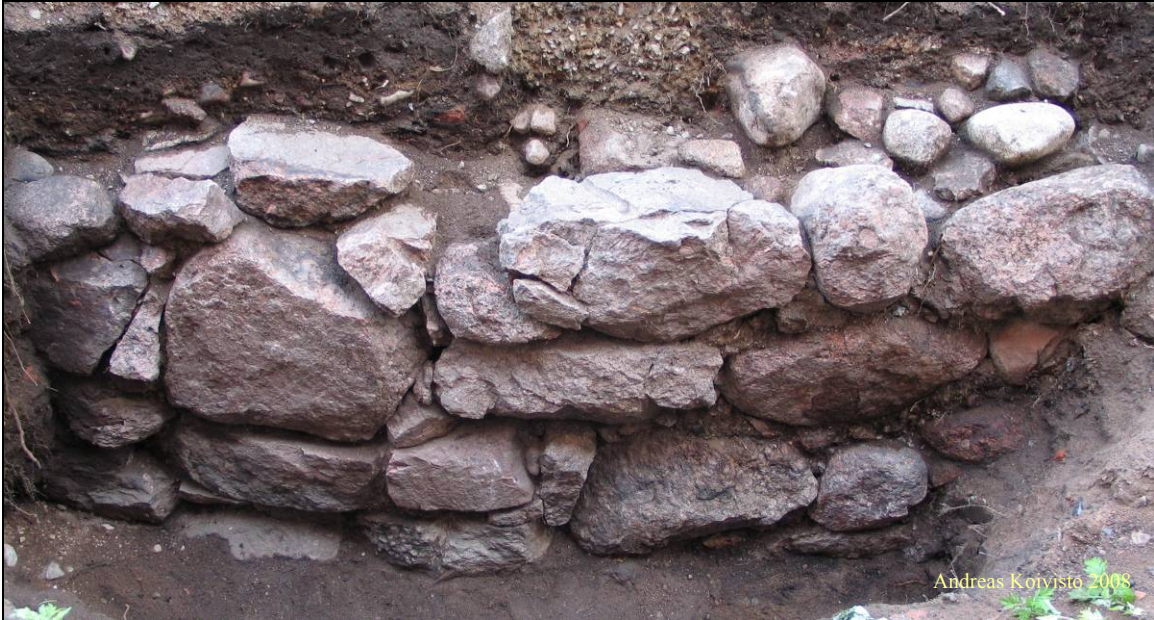
**Kuva 8.** Kiviseinä R501.

Noin 30 cm nykyisen maanpinnan alapuolelta löytyi kivrakenne R501. R501 oli jyrkävä kiviseinä, joka kulki koeoja 5:n luoteisreunaa pitkin. Kivrakenne oli kaakkois-lounais-suuntainen ja kulki pitkittäissuunnassa koko koeojan poikki. Kiviseinää kaivettiin esille n. 1,20 m matkalta alaspäin, eikä sen pohjaa vielä löydetty.

Rakenne R501 saattaisi olla rakennuksen perustus. Kiveys muistuttaa Haminan korttelin 23, 1700-luvun lopulla rakennetun kasarmirakennuksen perustuksia (vrt. Koivisto 2008a). 1700-luvun loppuun ja 1800-luvulle viittaa myös yhdestä rakenteen kivistä löytyneen poranjäljen paksuus, joka oli n. 3-3,5 cm. Vastaavan paksuisia poranjälkiä ovat mm. Aholaisenkulman bastionin reunan kaivauksilta, jossa poranjälkien paksuudet vaihtelivat 3 ja 6 cm välissä. Reiät, jossa koko halkaisija oli havaittavissa, olivat n. 5-6 cm paksuisia (Koivisto 2008b). Myös muualla Haminassa ja Kyminlinnassa on tehty vastaavanlaisia havaintoja 1700- ja 1800-luvun rakenteista (suullinen tiedonanto Kaskinen 2008).

Koeajasta 5 löytyi massiivisen kiviseinän perusta. Kiviseinää ei saatu kaivettua pohjaan asti. Kiviseinä voisi poranjälkien paksuuksien perusteella olla peräisin 1700-luvun lopulta. Rakenne muistuttaa myös Haminan korttelin 23 kasarmirakennuksen perustuksia, joita tutkittiin vuoden 2008 keväällä.

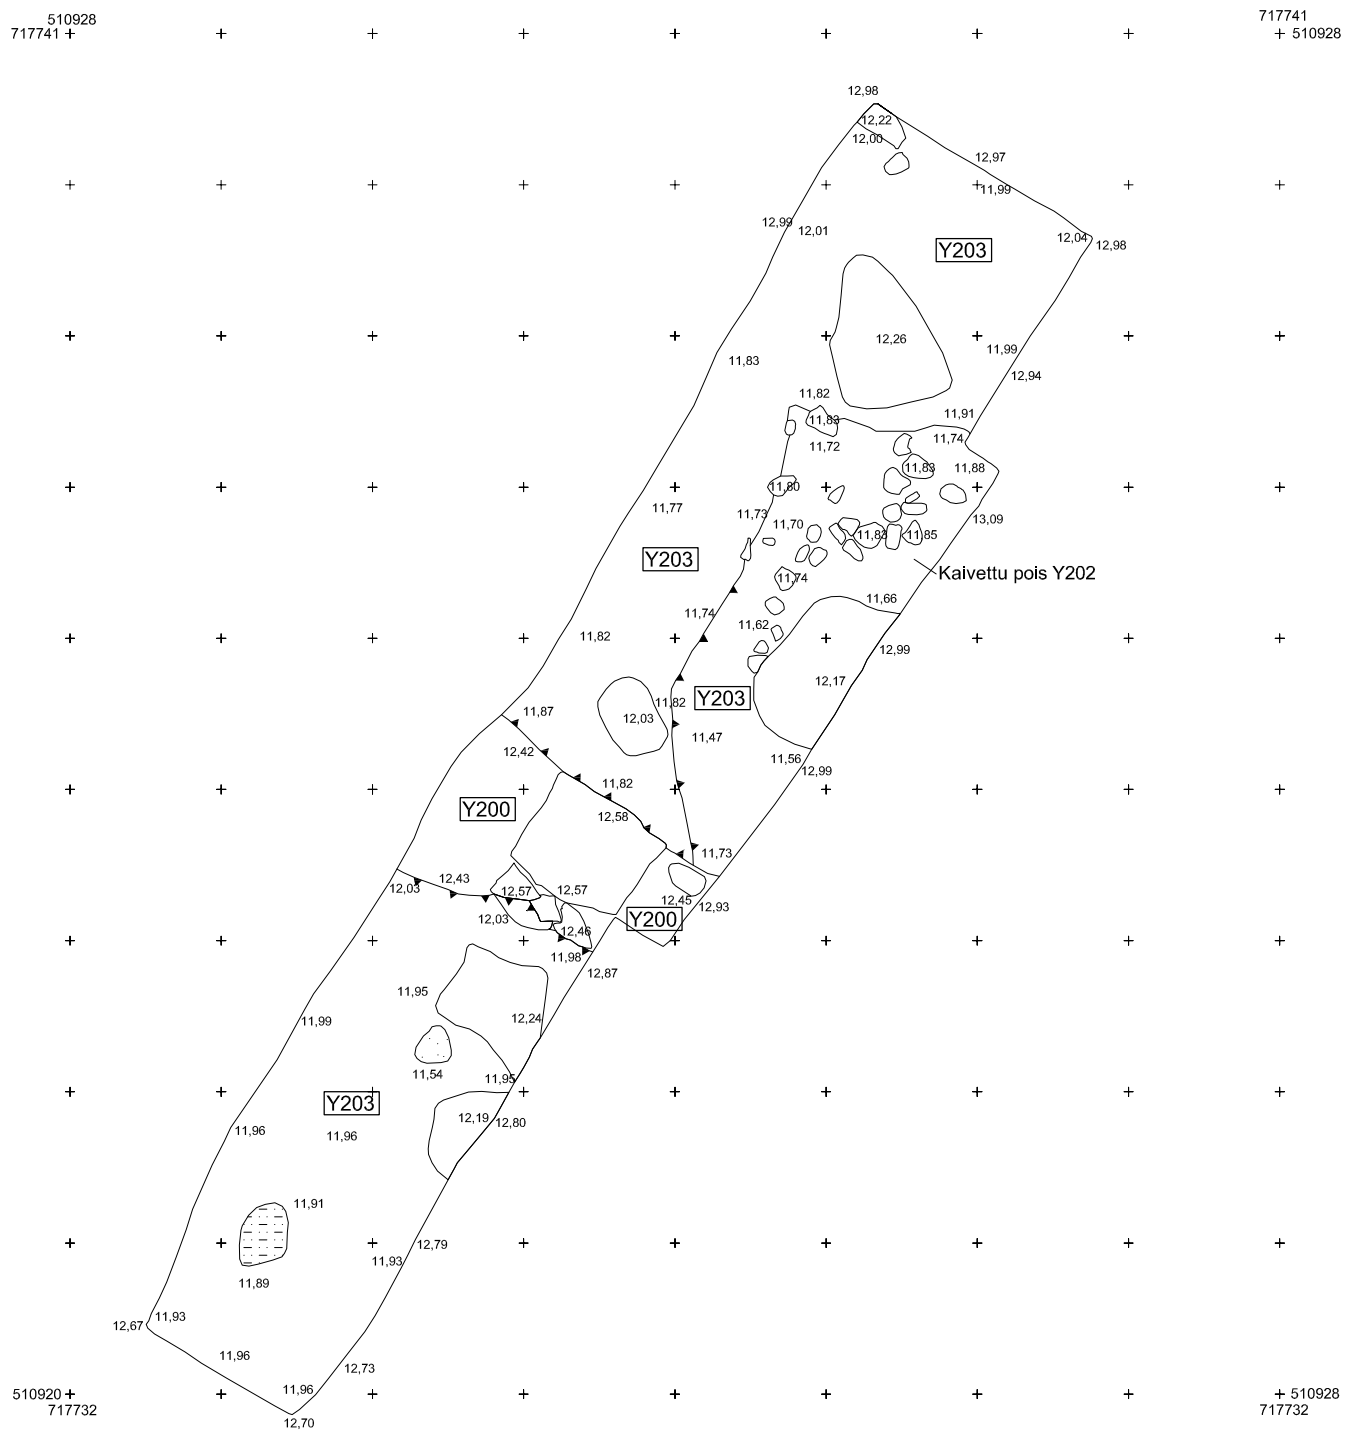
HAMINA Mannerheimintie 4	Koeja 2 Dokumentointitaso 1 Y200, Y203
Andreas Koivisto 2008	Mk 1:50
MITTAUSDOKUMENTOINTI	MUSEOVIRASTO, RAKENNUSHISTORIAN OSASTON ARKISTO HELSINKI
Riikka Väisänen 2008 Puht. piirt. Tiina Mikkanen 2009	Kartta 4

Y200 Harmaanruskea sekoittunut pintahiekka  
Y203 Kellertävänruskea pohjahiekka

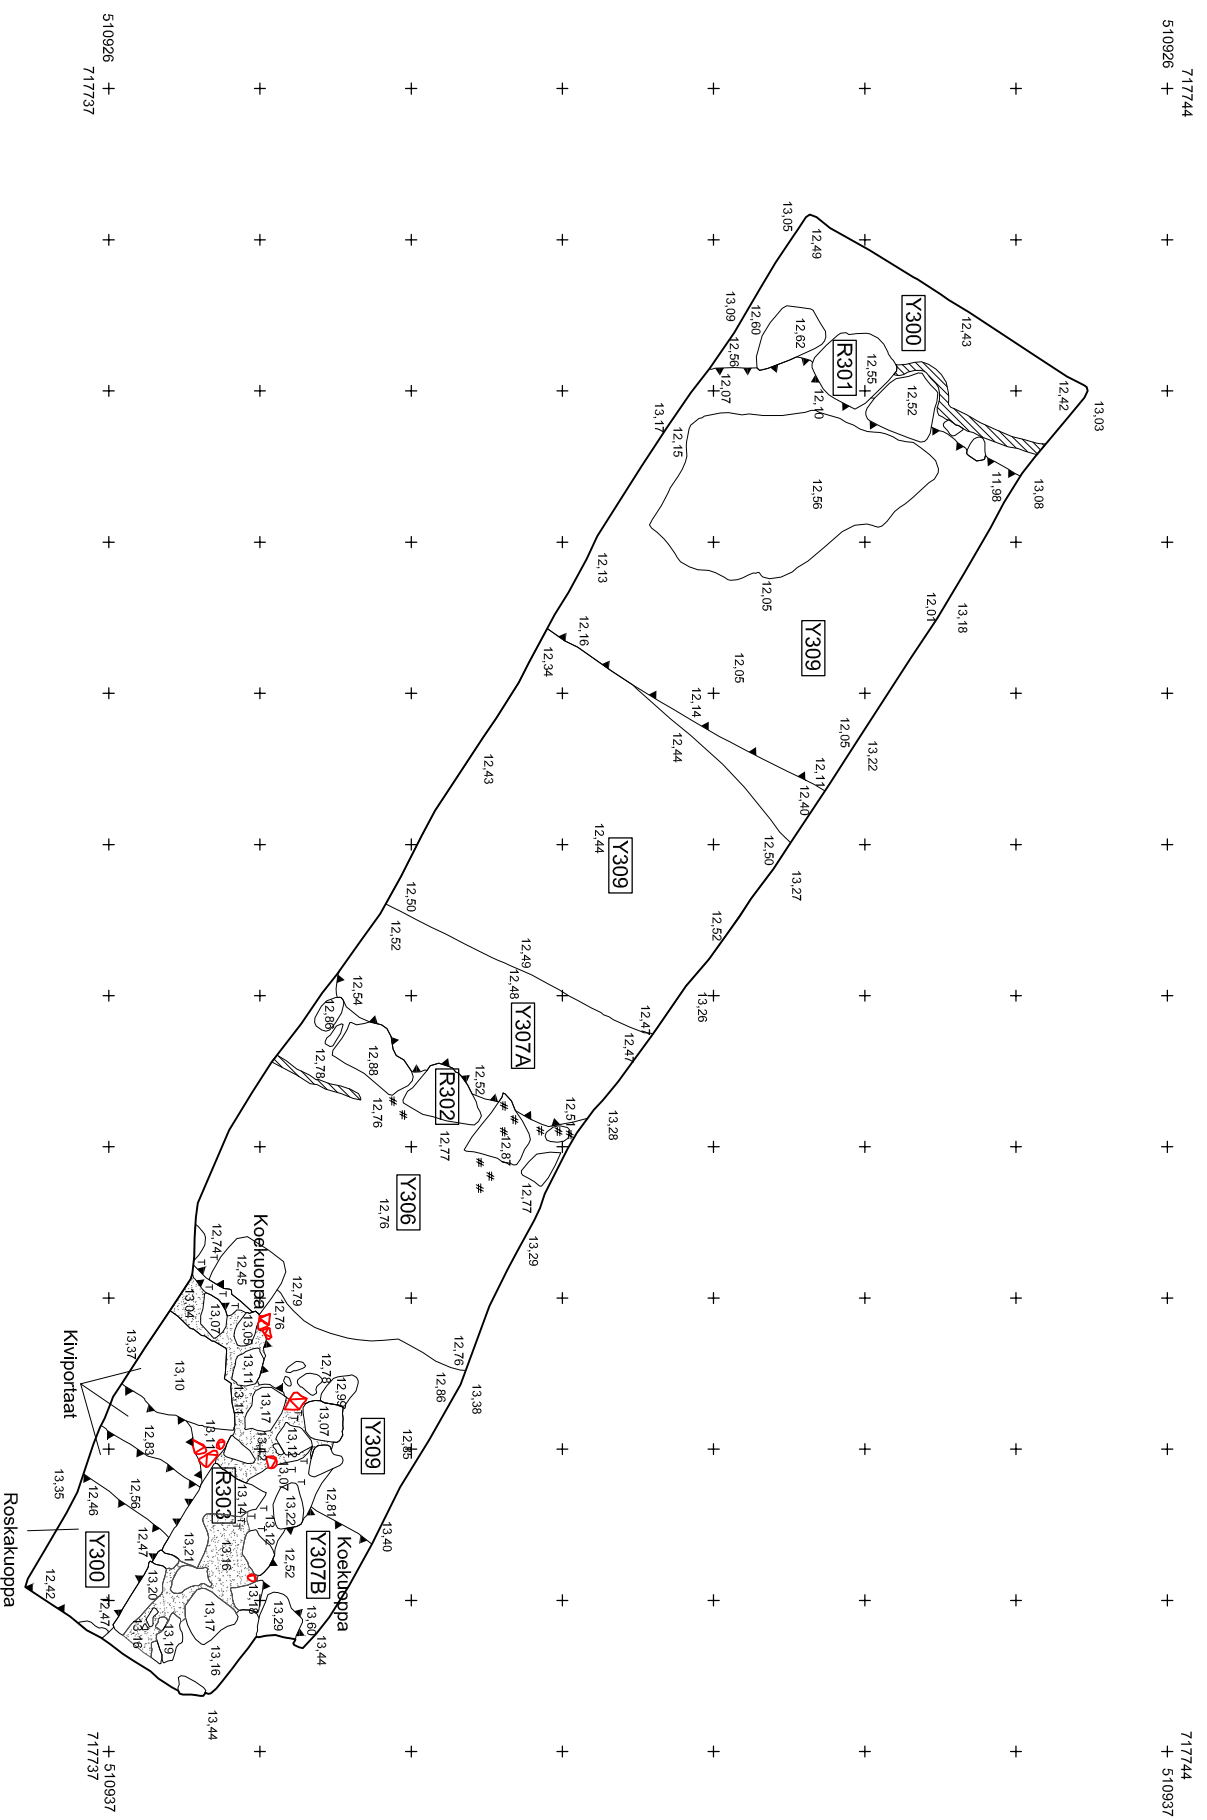
- R301 Kivirakenne
- R302 Kivirakenne
- R303 Kivirakenne
- Y306 Punaruskea hiemo hiekka
- Y307A Vaaleanruskea siltinsekäinen hiekka
- Y307B Kallertäväänruskea siltinsekäinen hiekka
- Y308 Kallertävä kivi- ja sorakerros
- Y309 Kallertäväänruskea pohjahiekka
