Haminan Aholaisenkulman arkeologiset tutkimukset vuonna 2008

Andreas Koivisto

Museoviraston rakennushistorian osasto suoritti syys-lokakuussa 2008 pelastuskaivaukset Haminan Aholaisenkulman tontilla. Alueella sijaitsee osia 1880-luvulla puretusta Helsingin bastionista. Tontilla sijainnut vanha Aholaisenkulman rakennus purettiin ja ennen uuden rakennuksen pystyttämistä oli alueella suoritettava arkeologiset tutkimukset. Kaivausten avulla haluttiin saada lisää tietoa bastionin tarkasta sijainnista, luonteesta ja rakenteesta. Kaivauksilla bastionin eskarppimuuria tutkittiin n. 30 m matkalta ja 3 m korkeudelta. Nyt suoritettavat kaivaukset olivat jatkoa vuoden 2006 Aholaisenkulman tontilla tehdyille koekaivauksille.

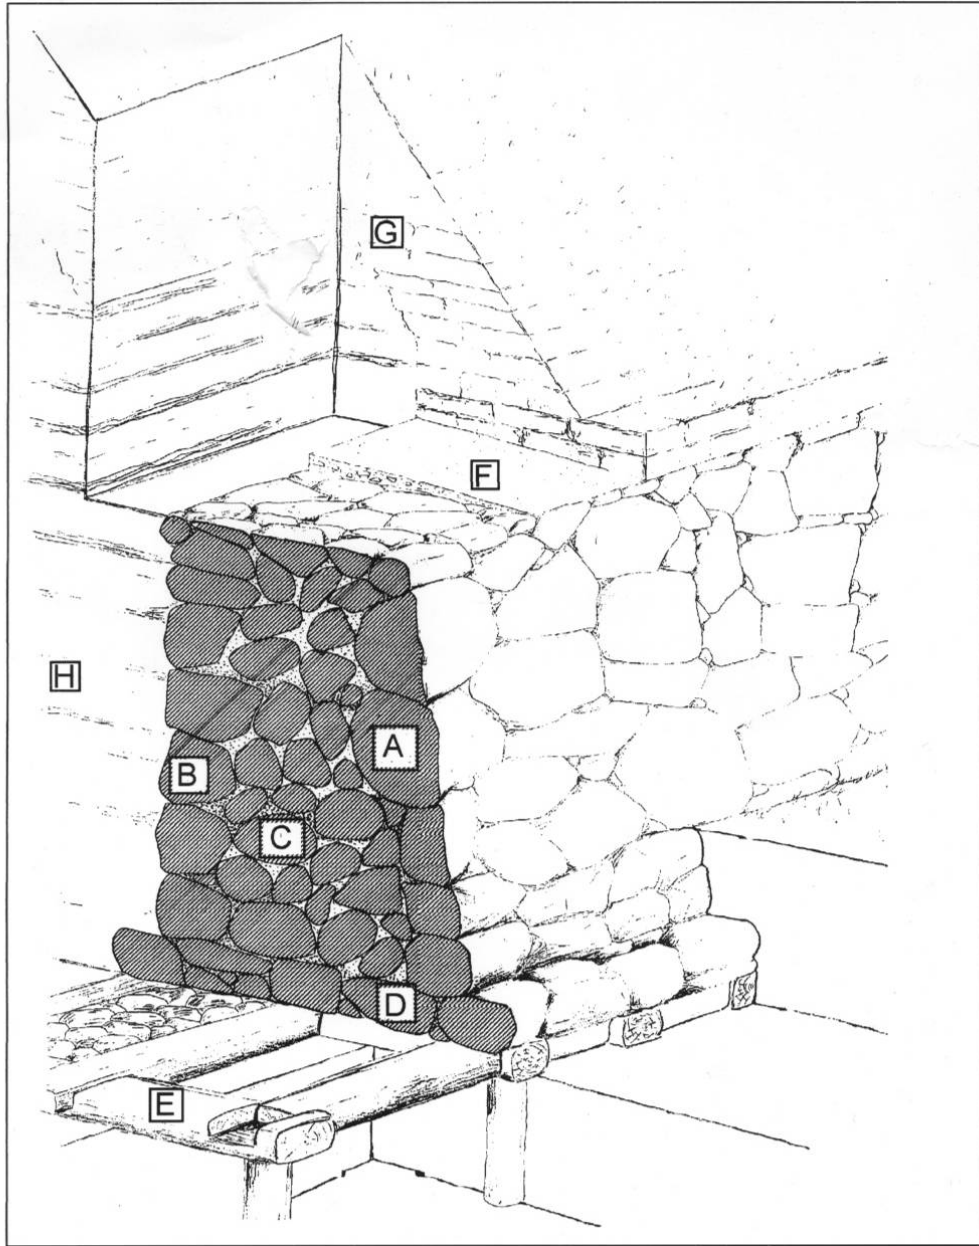
Kuva 4. Bastionin vallin rakenne eri puolella Haminaa tehtyjen havaintojen perusteella. Aholaisenkulman muurin alaosassa ei havaittu puuarinaa. Piirros Ilkka Kaskinen/MV

A. JULKISIVUKUORI
(PINTAKUORI, PINTAMUURI)
B. TAUSTAKUORI
C. SYDÄNOSA
D. PERUSTUS

E. ARINA (tarvittaessa)
F. LAASTITASAUS MUURIN
PÄÄLLÄ
G. VALLI
H. MAATÄYTTÖ

Eskarppimuurin päältä (R102), vanhan pintamaan (Y103) alta, löytyi keltaista laastin- ja tiilimurskankeskaista hiekkaa (Y104). Kerros liittyi eskarppimuurin ulkokiveyksen sisäosan rakenteeseen. Lähellä muurin reunaa kerroksessa on paljon laastia, tiilimurskaa ja nyrkin kokoisia kiviä. Näillä kohdin kerros oli melko ilmava. Poispäin muurista mentäessä yksikkö muuttuu hiekkaisemmaksi. Kerroksen pinta oli saostunut kovaksi, mutta kovan kuoren alla yksikön maa-aines muuttuu pehmeämmäksi. Yksikkö liittyy eskarppimuurin kiviverhouksen tekemiseen 1790-luvulla. Todennäköisesti hiekkavallia vastaan on ensin tehty kivistä ns. taustakuori. Taustakuoren ja pintamuurin väli, eli muurin sydänosa, on sitten täytetty kiven-, tiilen- ja laastinsekaisella maalla. Tällaista muurirakentamista kutsuttiin valumuuritekniikaksi.

Kaivausten aikana saatiin selville myös bastionin rakennetta. Ulkoreunan kiviverhouksen takana oli kerros tiilimurskan ja laastinsekaista hiekkaa, jossa oli seassa nyrkinkokoisia kiviä. Tämä kerros oli muurin sydänosa. Todennäköisesti sydänosan takana oli vielä kivinen taustakuori, mutta sitä ei saatu kaivauksilla selville. Ulkoreunan kivien välissä oli hiekansekaista savea.
