SEINÄJOKI 2009

Tie Seinäjoen Hangasnevalla Arkeologinen inventointi 2009

Jaana Itäpalo

27.10.2009

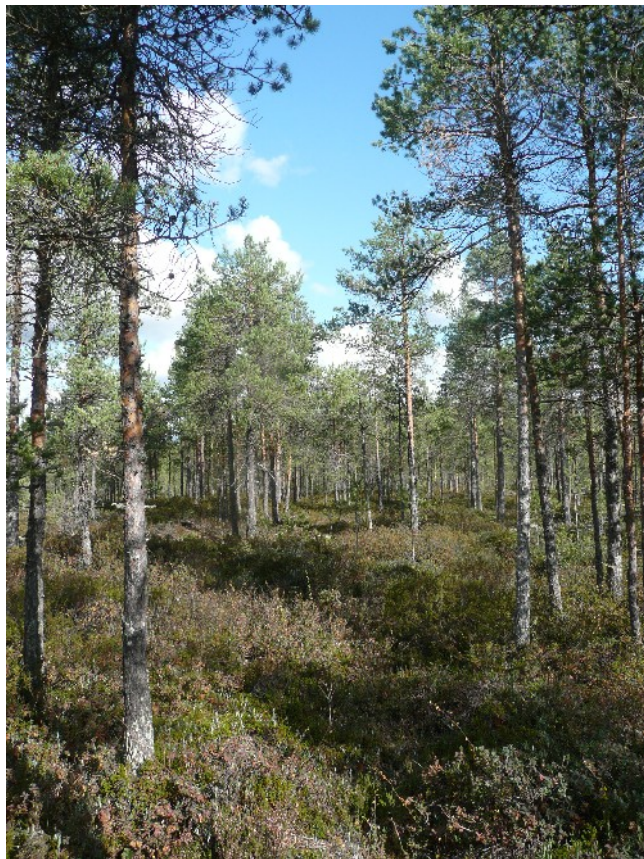
Kansikuva: Tien linjausta alueen pohjoisosassa

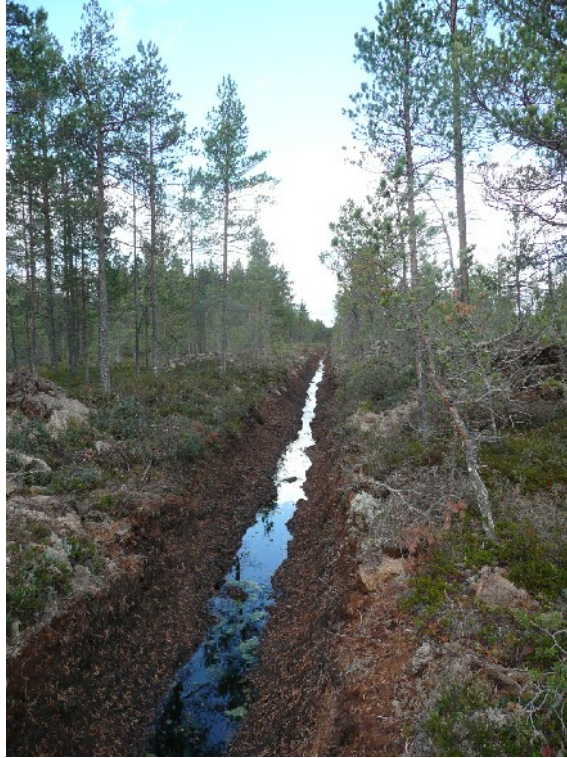
Kuva 1. Talvitien linjauksen leikkaava poikittaisoja reitin keskivaiheilla. Kuva kaakosta.

Kohdealueen keskivaiheilla on uusia suo-ojia, jotka leikkaavat talvitien linjausta monessa kohdassa. Tällä alueella kasvaa ainoastaan nuorta puustoa, ja siten ojien seinämissä ei ollut juuria miltei lainkaan. Seinämissä olivat näkyvissä ehjät turvekerrostumat n. metrin syvyyteen asti (kuva 1, s. 7). Ojien leikkauksia tarkastettiin noin 400 m leveällä vyöhykkeellä, ko. tien linjauksesta ± 200 m. Näissä leikkauksissa ei havaittu merkkejä pitkospuista. Myös kohdealueen pohjoisosan Sulkonkydön eteläpuolelle on kaivettu uusia ojia sen jälkeen, kun pitkospuulöydöt on tehty. Näissäkään ojissa ei havaittu merkkejä pitkospuista. Tällä alueella voitiin kuitenkin havaita korkeampaa, linjamaisesti kasvanutta puustoa talvitien kohdalla (kuva 5, s. 9).

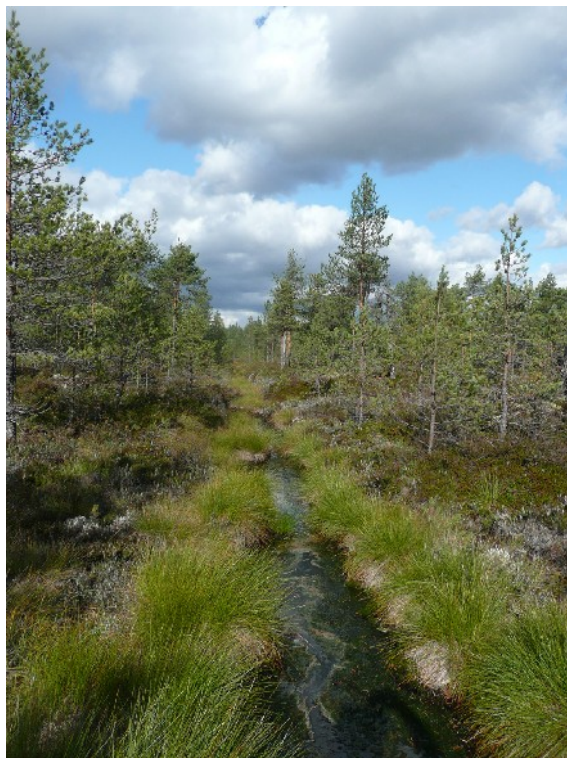
Kuva 2. Vanha oja alueen pohjoisosassa. Kuva etelä-kaakosta.

Vanhojen ojien seinämissä on jo rehevä kasvillisuus, niiden reunat ovat sortuneet ja kasvaneet umpeen (kuvat 2-3, s. 7-8). Tarkastushetkellä vesi oli ojissa korkealla yltäen n. 30 cm maanpinnan alapuolelle. Sen takia visuaalinen havainnointi ei ollut mahdollista. Talvitien linjaukselle, aikaisemmalta löytökohdalle (GPS-mittauksen virhemarginaali $\pm 5-10$ m) ja vanhojen ojien leikkauksiin tehtiin yht. 30 koepistoa, joista ei saatu merkkejä maan pinnan alapuolella olevista rakenteista.

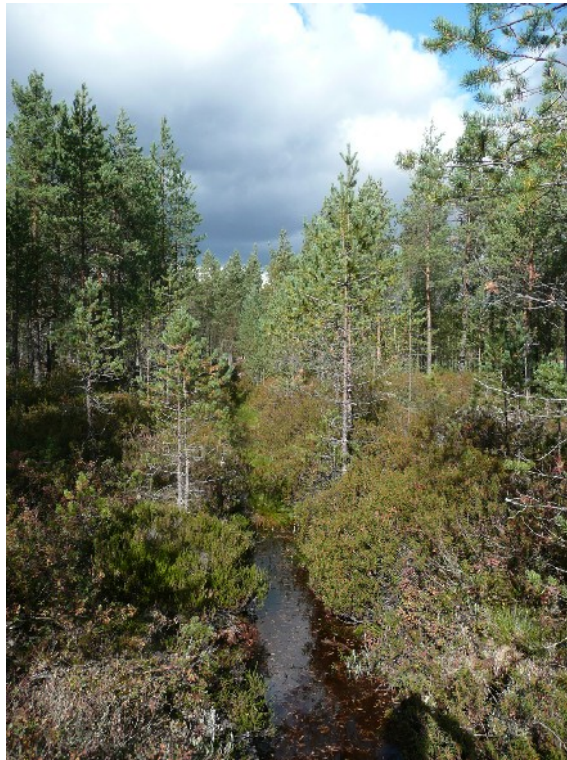
Kuva.3 Sulkonkydön peltoa lähinnä oleva vanha suo-oja, jonka varrelta ovat mahdollisesti aikaisemmat havainnot pitkospuista. Kuva etelä-kaakosta.

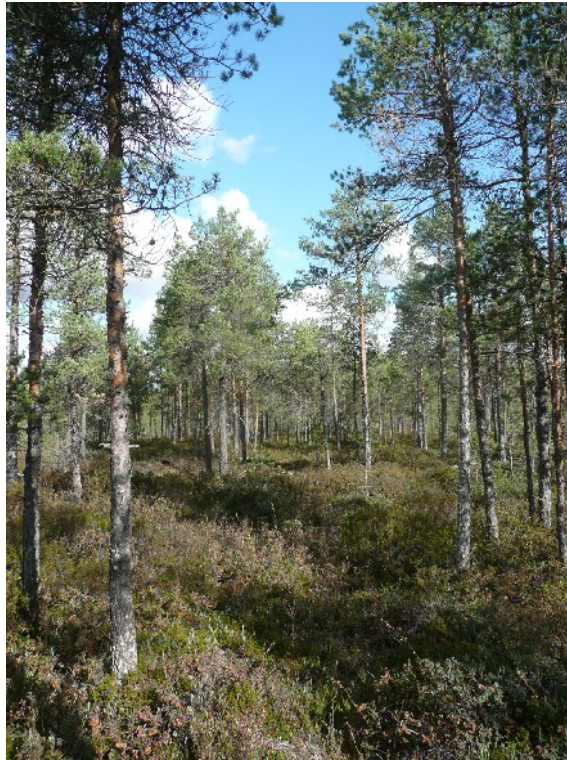
Kuva 5. Oletettua talvitien linjaa alueen pohjoisosassa ojitamattoman lohkon koillispuolella. Kuva etelä-lounaasta.

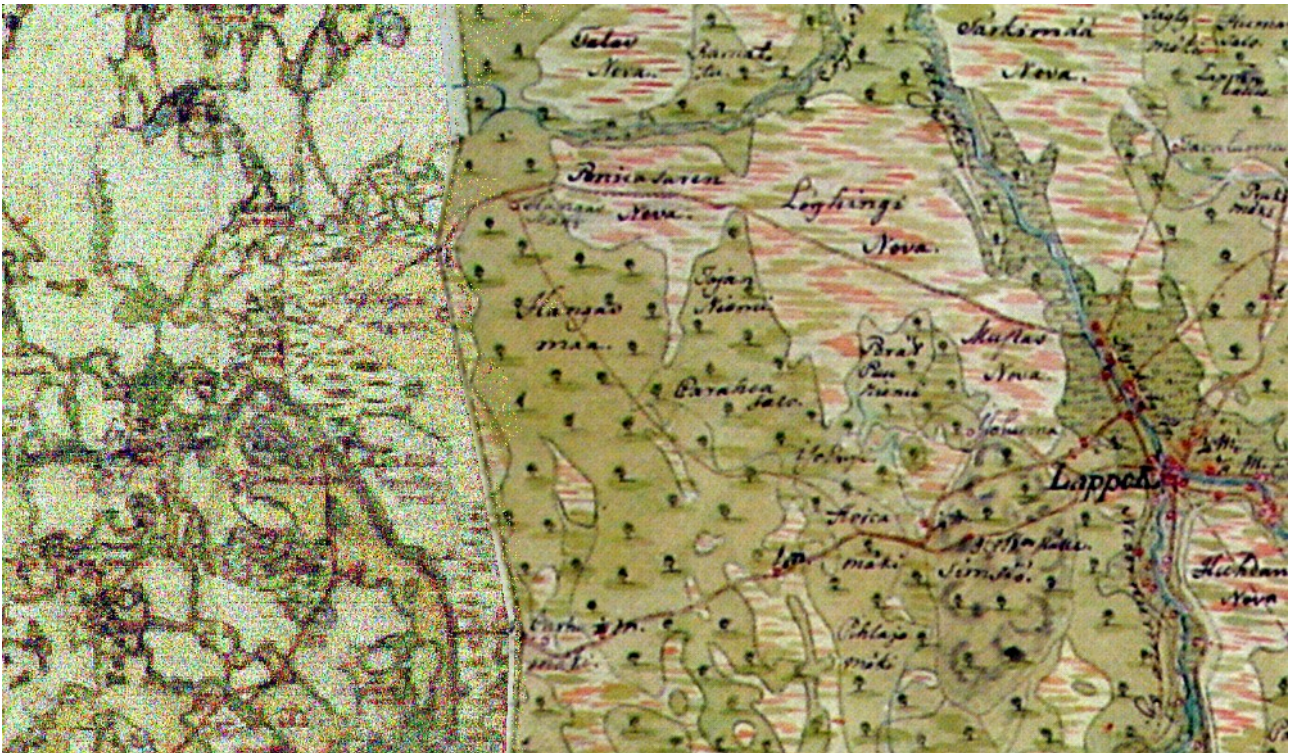
Kartta 4. Oikealla Hans Löwendahlin piirtämä maantieteellinen kartta Lapuan emäkirkon alueesta vuodelta 1751-1757 yhdistettynä Zacharias Branderin piirtämään Isonkyrön karttaan vuodelta 1758. Branderin piirtämään karttaan on merkitty mm. tie Hangasnevalla ja Hellanmaan ensimmäinen talo Hangasnevan koillispuolella. Kartat teoksesta Chartographia Ostrobothnica: Pohjanmaa vanhoissa kartoissa, Österbotten på gamla kartor. S. 157 ja 150.

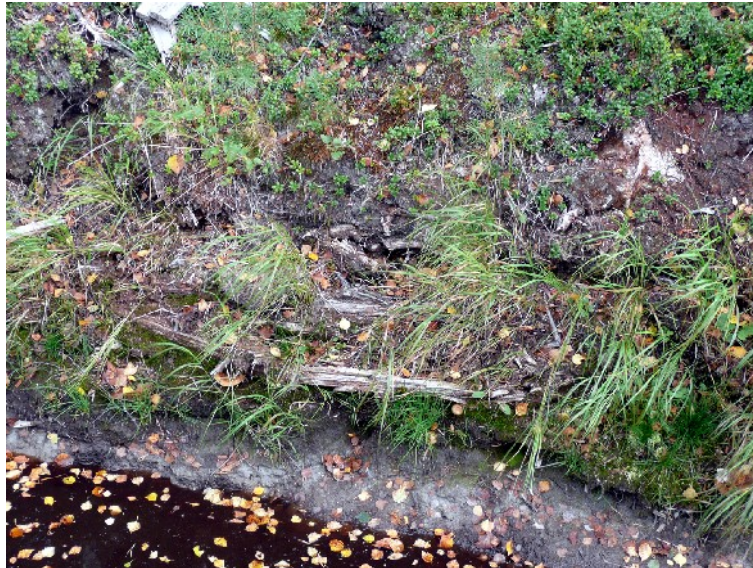
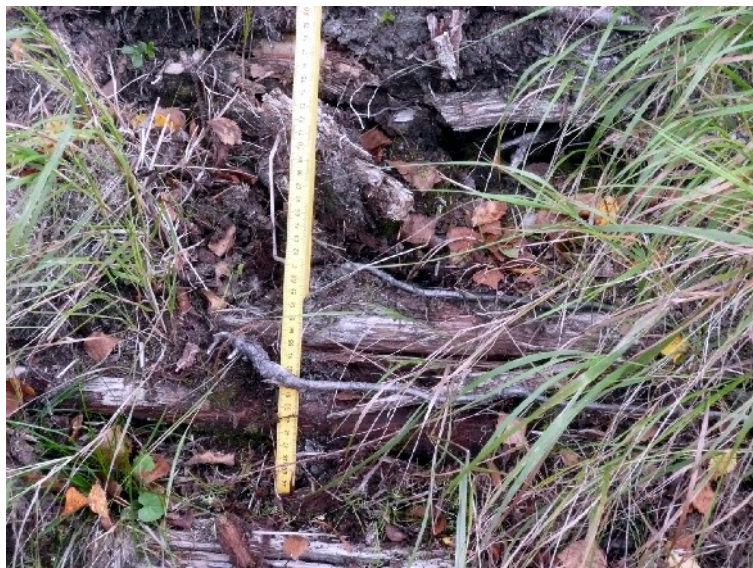
Kuva 6. Halkaistujen puiden jäänteitä Pakkan talon koillispuolella. Kuva lännestä.

Kuva 7. Sama, lähikuva.

Hankealueen lounaispuolella sijaitsevan Pakkan tilan koillispuolelta viljelypellon ja metsän välisen ojan leikkauksessa havaittiin halkaistuja puita n. 30 cm:n syvyydessä (kohde 4; kartta 2, s. 5, kuvat 6-7, s. 12). Pitkospuiden jäänteet voivat näyttää ko. kaltaisilta, mutta kyse voi olla myös sillan jäännöksistä. Löytöpaikka sijaitsee tuotanto-suunnitelmakartan mukaan suunnitellun kokoojaojan kohdalla.

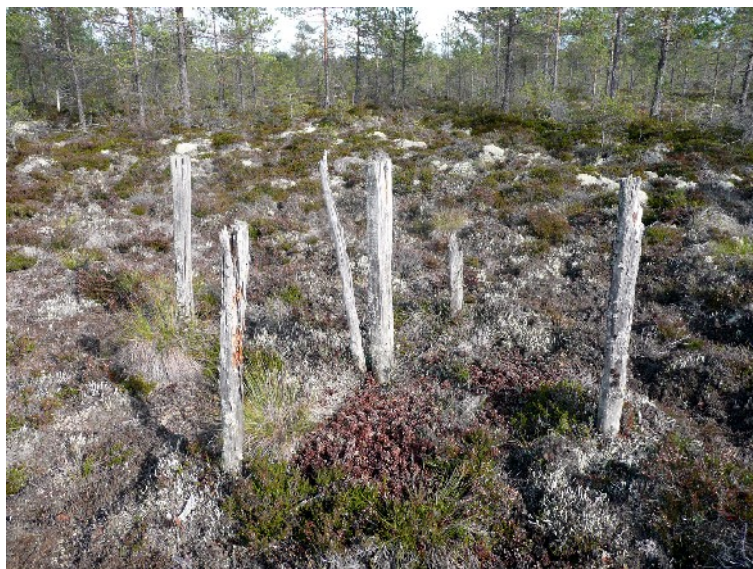
Kuva 8. Mahdollinen raja- tai reittimerkki. Kuva etelästä.

Talvitien linjauksen keskivaiheilta löydettiin mahdollinen vanha raja- tai reittimerkki (kohde 5; kartta 2, s. 5, kuva 8, s. 12). Rakenne muodostui neliöön asetelluista n. metrin mittaisista ja n. 10 cm:n vahvaisista kelopuiden rangoista. Yksi mahdollisuus on, että rakenne liittyy vanhoihin kaukoniittymistuksiin ja niille kulkemiseen.¹⁷ Rakenteen ikä ei selvinnyt kartta- tai kirjallisuuslähteistä. Kysymys voi kuitenkin olla rakenteesta, jolla on ikää jopa sata vuotta.
