Tutkimuskohde	Turku, kaupunginosa II, kortteli 1, tontti 3, Aboa Vetus -museo
Tutkimuksen aihe	Kaupunkiarkeologiset koetutkimukset
Kohteen ajoitus	1300-1500 -luku
Peruskartta	104312
Yhtenäiskoordinaatit	6705025, 1570292
Maanomistaja	Turun Taidepalatsi Oy
Tutkimuslaitos	Muuritutkimus ky.
Kaivauksenjohtaja	FT Kari Uotila
Kenttätyöaika	4.5.2009 - 30.11.2009
Tutkitun alueen laajuus	5 neliötä
Tutkimusten kustantaja	Matti Koivurinnan säätiö
Tutkimuskustannukset	20 000 €
Löydöt	KM2010001: 1-201
Löytöjen talletuspaikka	Aboa Vetus & Ars Nova -museo
Mustavalkonegatiivit	126022:
Aikaisemmat tutkimukset ja tarkastuskäynnit sekä raportit	<u>TMM arkisto:</u> Mappi 13: Rinne, Tallgren, Nyström Mattila 1963 Koivunen 1968 Kajala & Laitinen 1969 Brusila, Mikkonen-Hirvonen & Pietikäinen 1992 Asplund 1992 Brusila 1993 Mikkonen-Hirvonen 1993 <u>MV:</u> Gardberg, 1952—1953 <u>AV:</u> Kanerva 1993—1994 Sartes & Lehtonen 1994—1995 Uotila 1993—1994 Uotila & Saari 2005 Uotila 2006 Uotila 2007 Uotila 2008

TIIVISTELMÄ

Aboa Vetus –museon arkeologisia kaivaustutkimuksia jatkettiin taas vuonna 2009. Tutkimuskohteena oli tällä kertaa museon kaakkoisosassa sijaitseva myöhäiskeskiaikaisen pihakivetyksen alla ollu

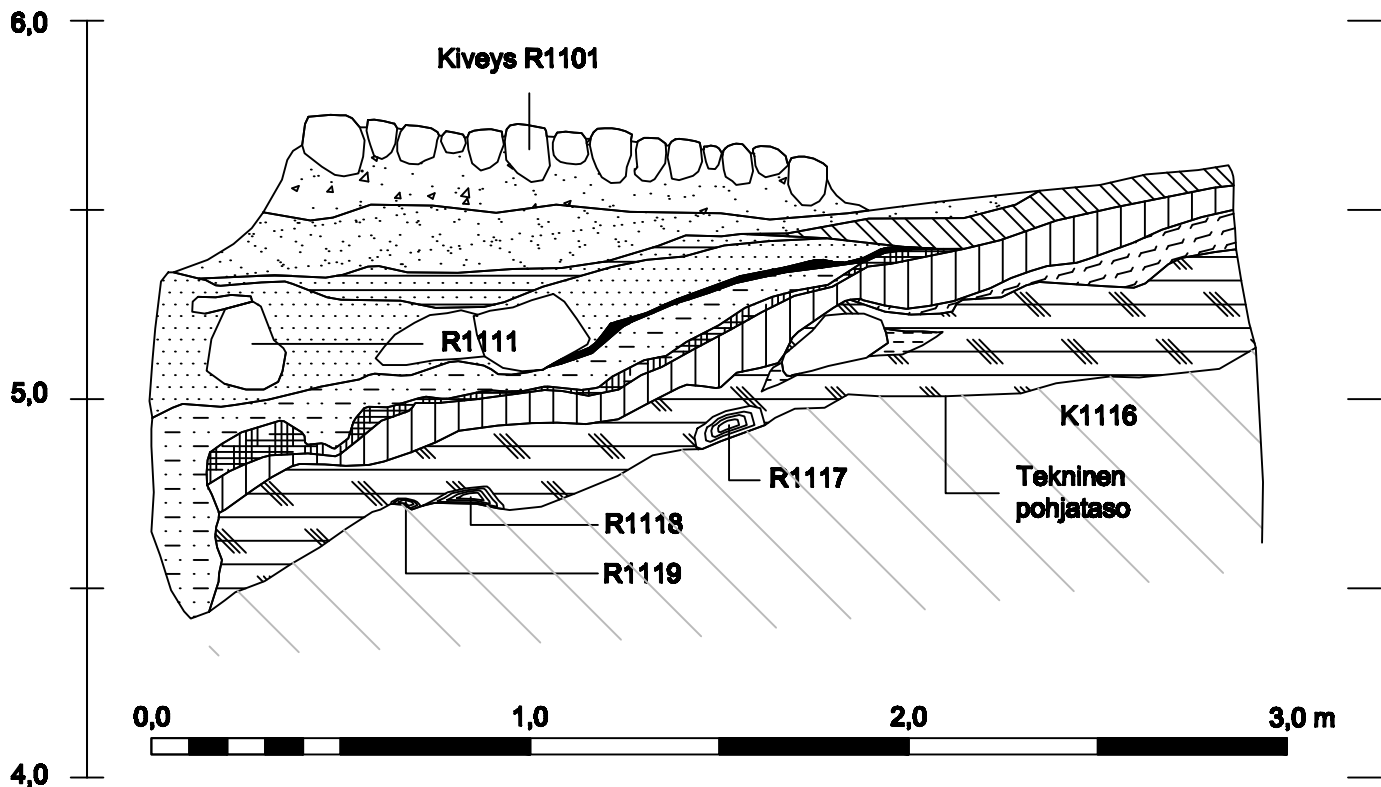
TURKU Aboa Vetus Alue 11 Kari Uotila 2009	Lounaisprofiili Mk 1:20
Mittausdokumentointi	MUSEOVIRASTO, RAKENNUSHISTORIAN OSASTON ARKISTO, HELSINKI
Jenna Jokela ja Markus Kivistö	Kartta 12

K1102 karkea ruskea hiekka, seassa pikkukiviä ja tiili- ja laastimurskaa ja vähän hiilenmuruja

K1103 hieno vaalea hiekka

K1104 hieno laikukkaan vaalea hiekka

K1105/K1114 harmaan ruskea hiekkainen savi, seassa vähän puulastuja

K1106 karkeahko punaruskea hiekka jossa runsaasti tiilimurskaa

K1107 hieno vaalea hiekka

K1108 runsaasti laastia sisältävä hiekkainen savi

K1113 harmaa tiivis savi

K1122 puulastua, humusta ja puujätettä

K1110 puulastua, tuhta ja tuohisil seassa vähän humusta ja hiekkaa

Savikerroksien 1113 ja 1114 välistä havaittiin profiilin kaivauksessa kapea puulastu ja humuskerros 1122 korkeudella 4.90-5.20. Kerroksen paksuus oli luoteessa paikoin 2-5 cm ja kaakossa vain 1-2 cm.
