Kihniö-Parkano Siirtoviemärilinjan muinaisjäännösinventointi 2008

Timo Jussila ja Hannu Poutiainen

KIHNIÖ 5 RUOHONEN

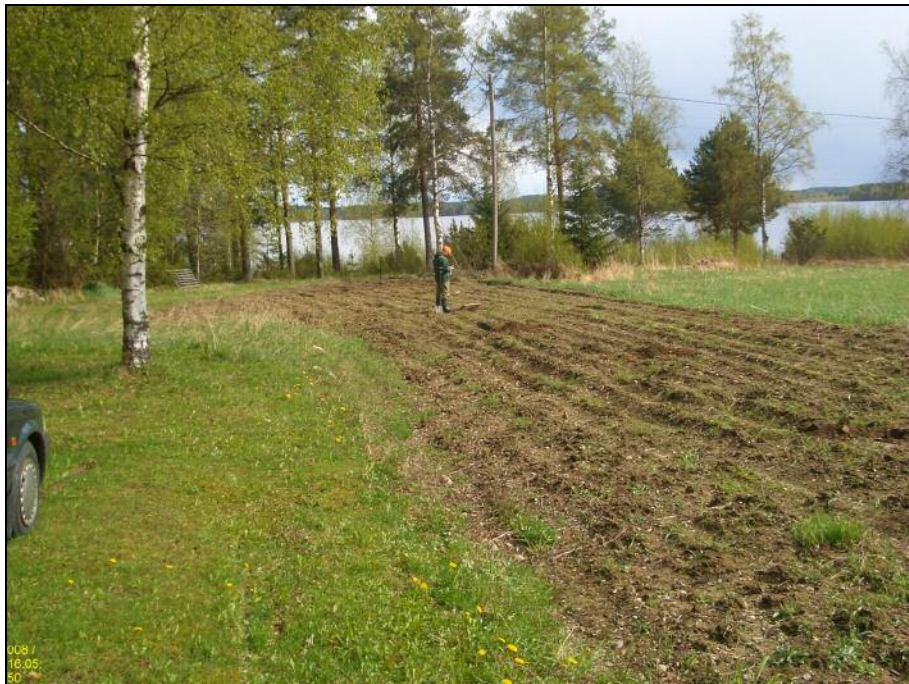
Kansikuva: Kihniön Ruohosen asuinpaikkaa kuvan alalla kynnöspellossa ja sen vasemmalla puolen metsässä. Kuvattu kaakkoon.

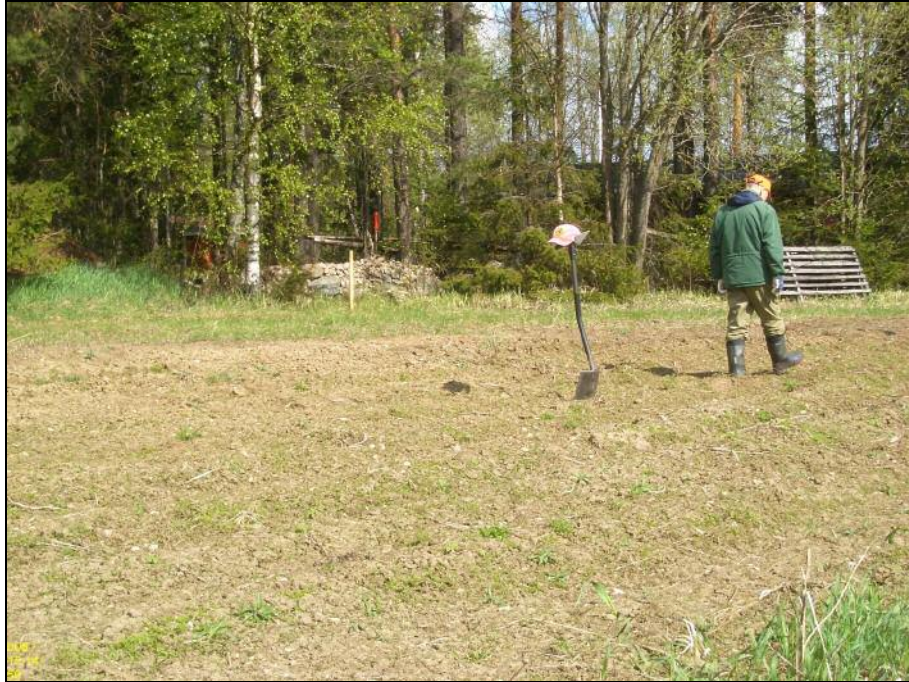
Metsänreunassa puupaalu viemäriinjalla. Lapion kohdalla pellossa kvartseja. Kuvassa Hannu Poutiainen tutkii pellon pintaa.

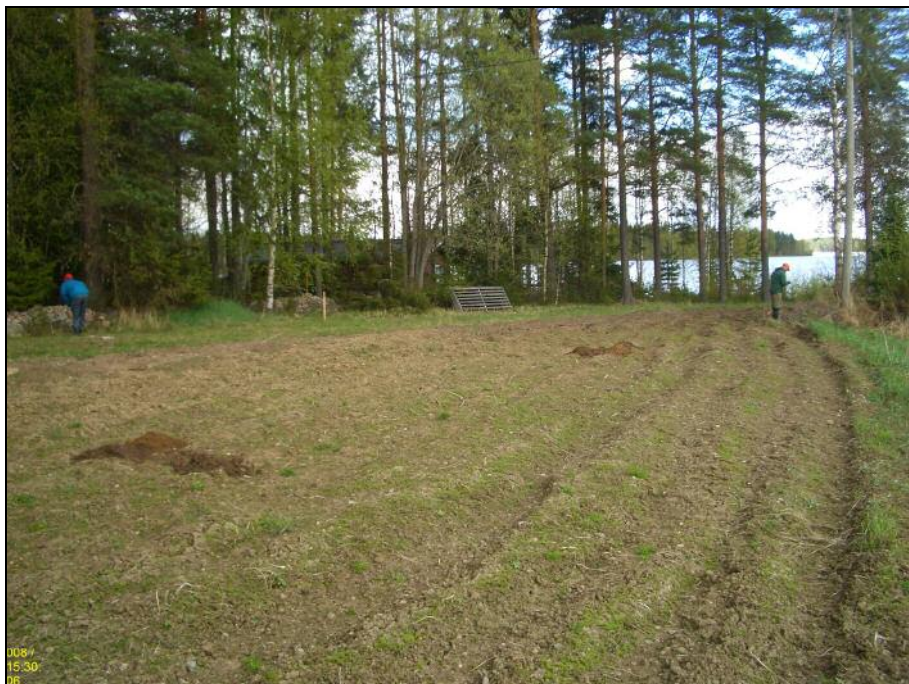
Asuinpaikka pellon alaosassa. Oikealla maasto laskee loivasti.

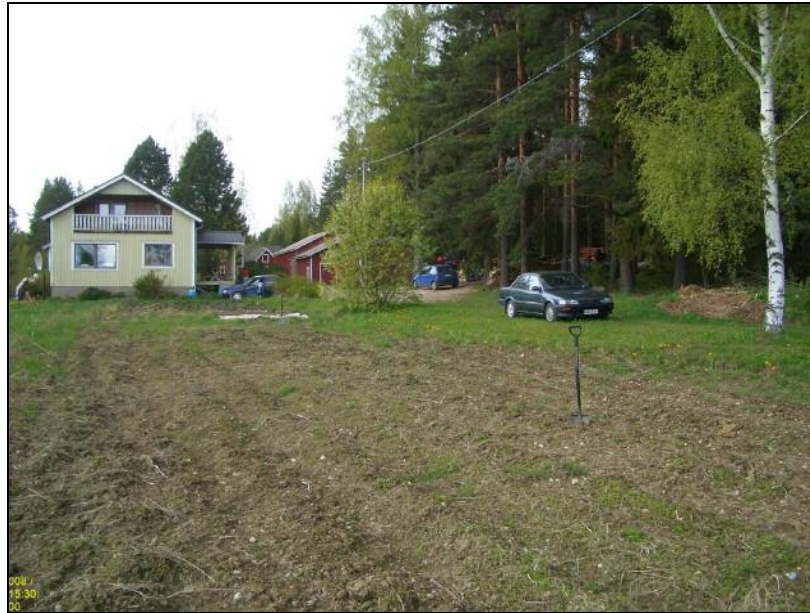
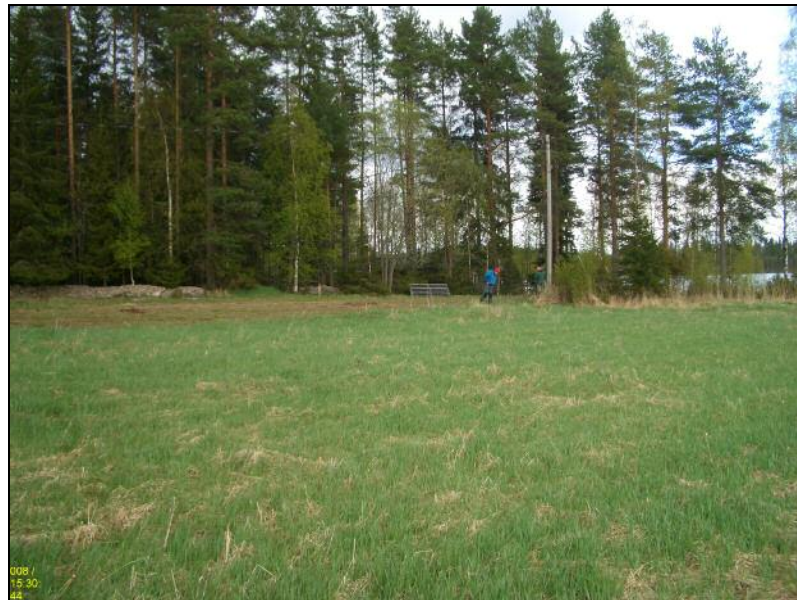
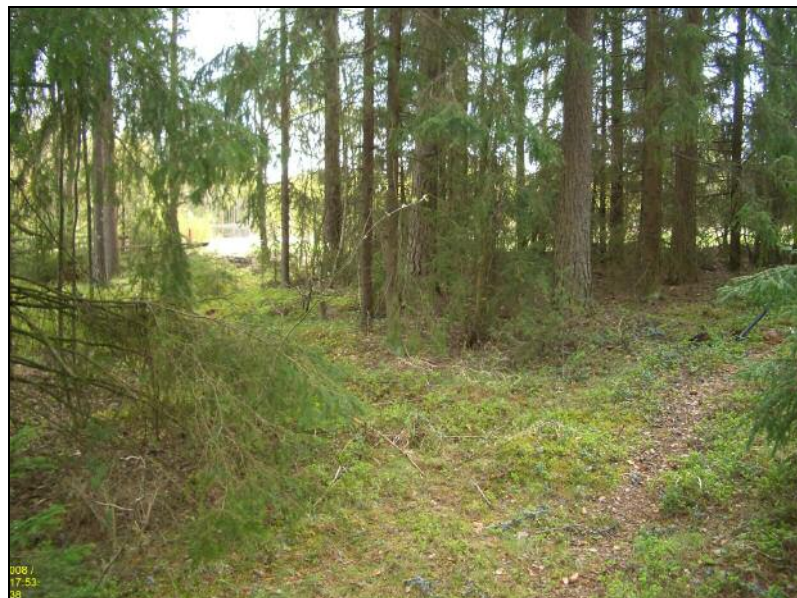
Asuinpaikkalöytöjä ei enää pellon yläosassa, noin koivun tasalta luoteeseen. Taustalla Ruohosen talo. Alla: Asuinpaikka taustalla metsän reunassa. Alinna: asuinpaikkaa metsässä.
