TORNIO Suensaari

YIT:n tontti (II/2/4)

KAUPUNKIARKEOLOGISET KOEKAIVAUKSET

KAIVAUKSET 7.6. - 6.7.2010

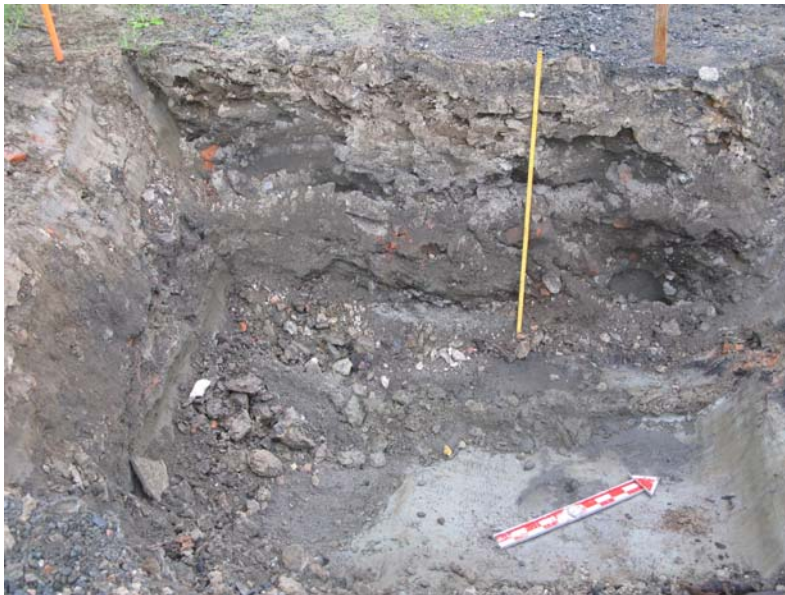
Kuva 23. Digitaalinen kuva 217922:135. Koeojan D luodeprofiilia, ruutu 116/118. Kuvattu luoteeseen.

Ojan kaivamista yritettiin jatkaa avaamalla loput 4 metriä ojan lounaispäästä (ruudut 116-118/). Melko pian kävi selväksi, että maa oli öljyn saastuttamaa myös tässä osassa ojaa. Ojan lounaispäässä havaittiin kuitenkin heikkoja jäänteitä kulttuurikerroksista, joten ojaan päätettiin kaivaa varmuuden vuoksi koekuoppa. Koekuopasta nähtiin kerrosten kuitenkin tuhoutuneen (kuva 23).

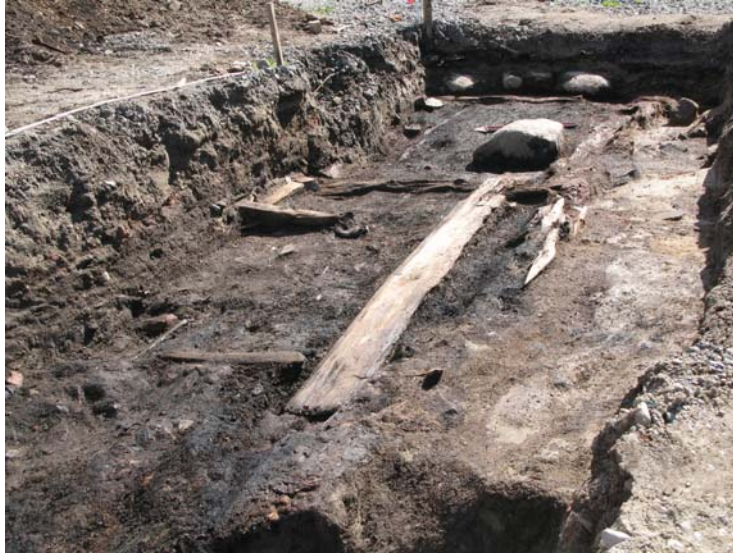
Kuva 30. Digitaalinen kuva 217922: 87. Rakenteen AR3 ylimmät puut ruuduissa 129/504-508. keskellä AR2 puita, kivet kuuluvat rakenteisiin AR1 ja AR17. Kuvattu itään.

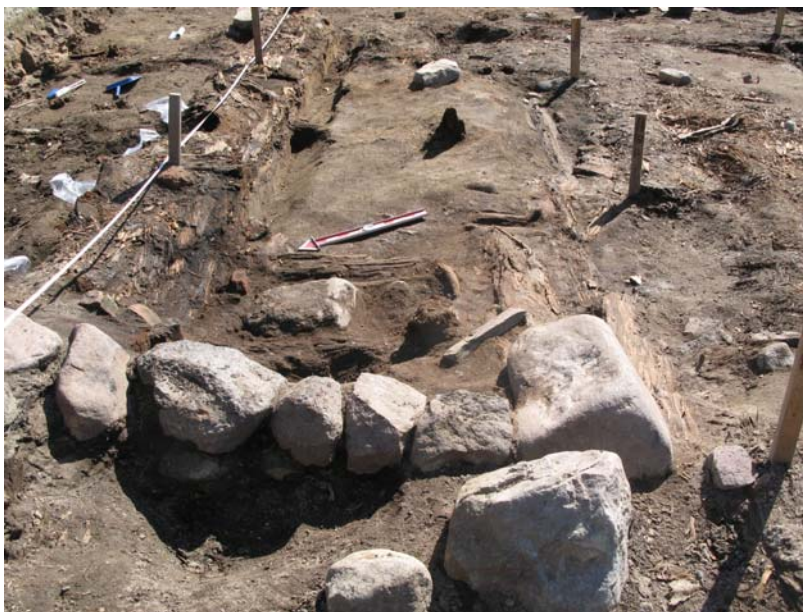
Kuva 31. Digitaalinen kuva 217922: 356. Etualalla rakenteen AR3 osittaista kivijalkaa ja keskellä pystypaalu ruuduissa 129/506, taso 6. Kivien itäpuolella mahdollinen kellarikuoppa (pohjoisnuolen vieressä). Kuvattu kaakkoon.

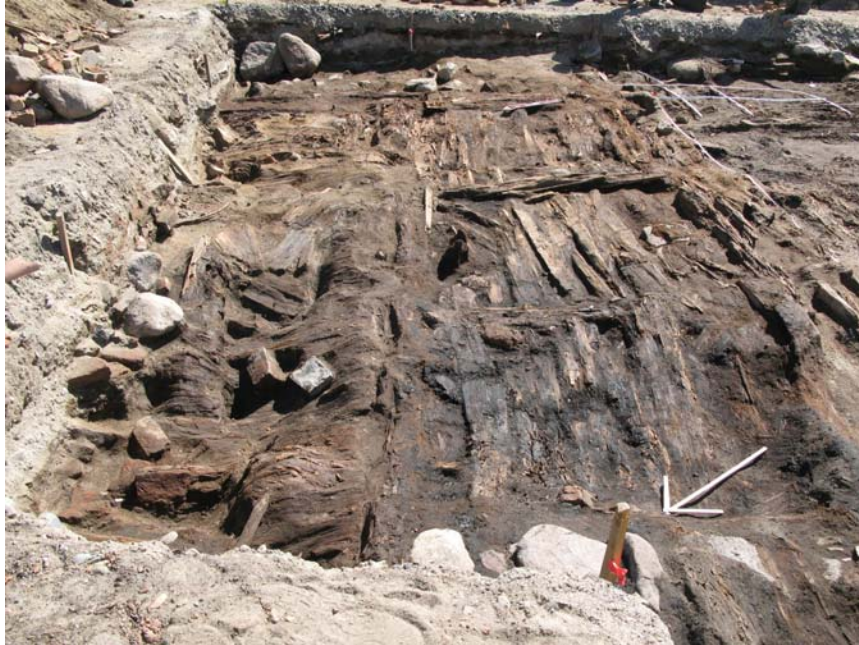
Kuva 33. Digitaalinen kuva 217922: 238. Rakenteet AR12 (vasen) ja AR3 (oikea). Kuvattu kaakkoon.

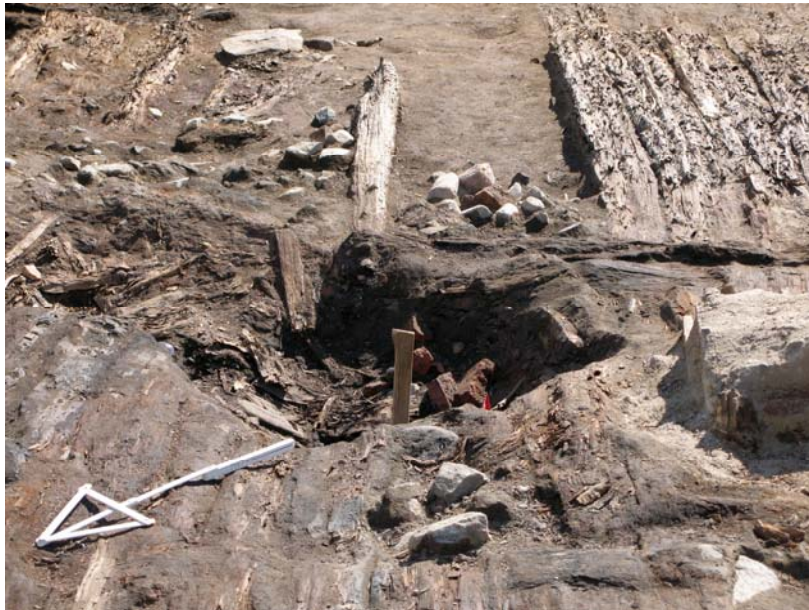
Kuva 56. Digitaalinen kuva 217922: 222. Kuoppajäännös rakenteiden AR4, AR5 ja AR6 keskellä. Kuvattu kaakkoon.

18 + erillinen liite makrofossiilianalyyseistä). Yksikön ASY23 alta tuli ASY61 eli ruskea, hienon hiekan sekainen savi. Yksikön ASY61 alla esiintyi edelleen puulastukerros ASY28/62 tasossa 5 (kuva 56). Kerrostuma sijaitsi koko kuopan alueella ja se sisälsi hajanaisia puunkappaleita, muutamia kimpiastian puolikkaita pohjia/kansia, rautaisen lapion lavan katkelman sekä tiilenpaloja. Kuopan luodeseinämässä yksikön ASY28/62 alla sijaitsi paikallinen harmaan saven sekainen hiekka ASY63, jossa oli myös puulastua seassa.

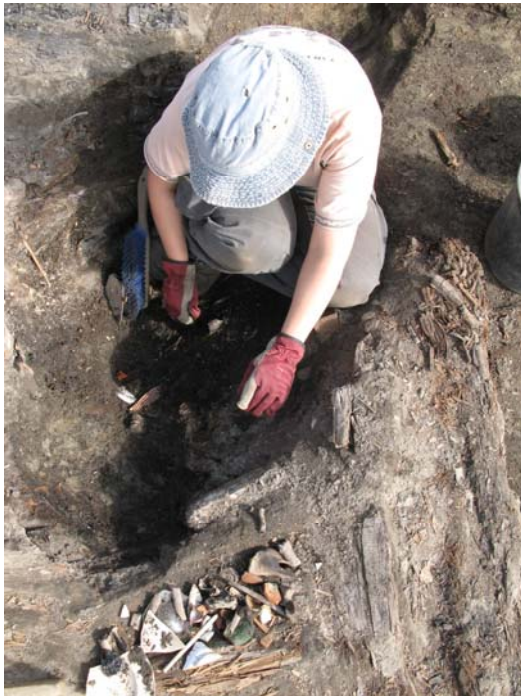
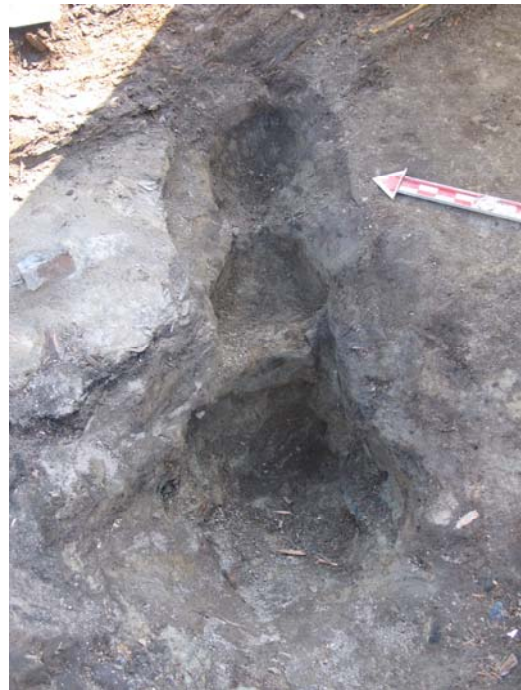
Kuvat 57 ja 58. Vasen: Digitaalinen kuva 217922: 260, kuoppajäännöstä (ASY89) kaivetaan. Kuvattu ylh. kaakkoon. Oikea: Digitaalinen kuva 217922: 342, kuoppajäännös, ASY103. Kuvattu ylh. koilliseen.

Kuoppajäännöksen ajallinen suhde ympäröiviin kerrostumiin ja rakenteisiin on problemaattinen. Ensivaikutelma oli, että kuoppa olisi kaivettu läpi ympäröivien rakenteiden eli olisi siis myöhempi kuin sitä ympäröivät rakenteet. Kerrostumien perusteella kuopan ajoitus näyttyy kuitenkin hieman eri valossa – kuopan alimmainen kerros eli ASY66/101, on sama kuin rakenteiden AR4/AR5 ja AR13/AR14 ja AR15 alapuolella. Näin ollen rakenteet oli perustettu samalle kerrokselle ja kuopan täytynyt olla olemassa jo 1700-luvun alkupuolella, jolloin rakennekokonaisuus AR4/AR5/AR6/AR16 on todennäköisesti rakennettu. Toisaalta kuopan ensimmäinen paksumpi käyttöaikainen kerrostuma ajoittuu löytöjen mukaan selvästi vasta aikaisintaan 1700-luvun kolmannelle neljännekselle (piiposliini, liitupiiput).
