# Jämsä

## Turkinkylän vesihuoltolinjan muinaisjäännösinventointi 2005

Timo Jussila ja Timo Sepänmaa

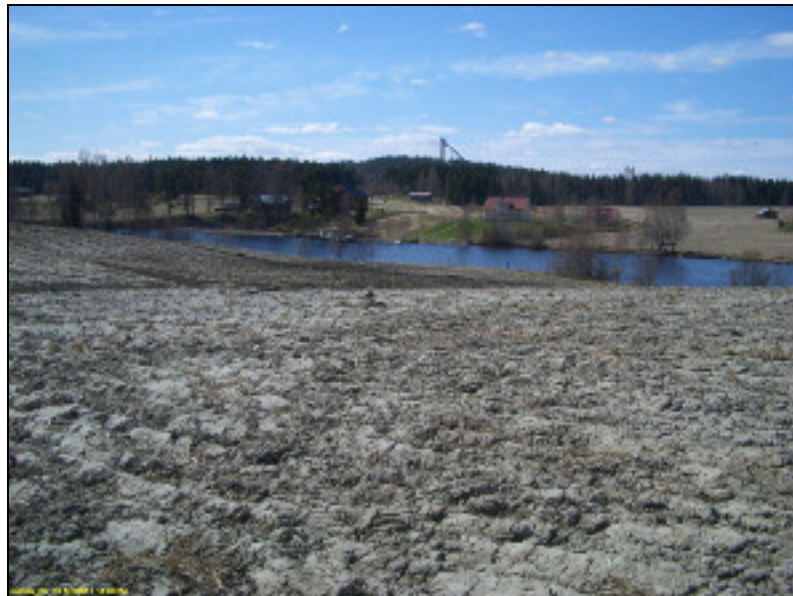
*Kansikuva:* kuvattu lounaaseen Polvelan talon eteläpuolelta. Vesijohtolinja kulkee kuvan keskeltä pellon halki joelle ja joen yli länteen. Taustalla Kaipolan hyppyrämäki.

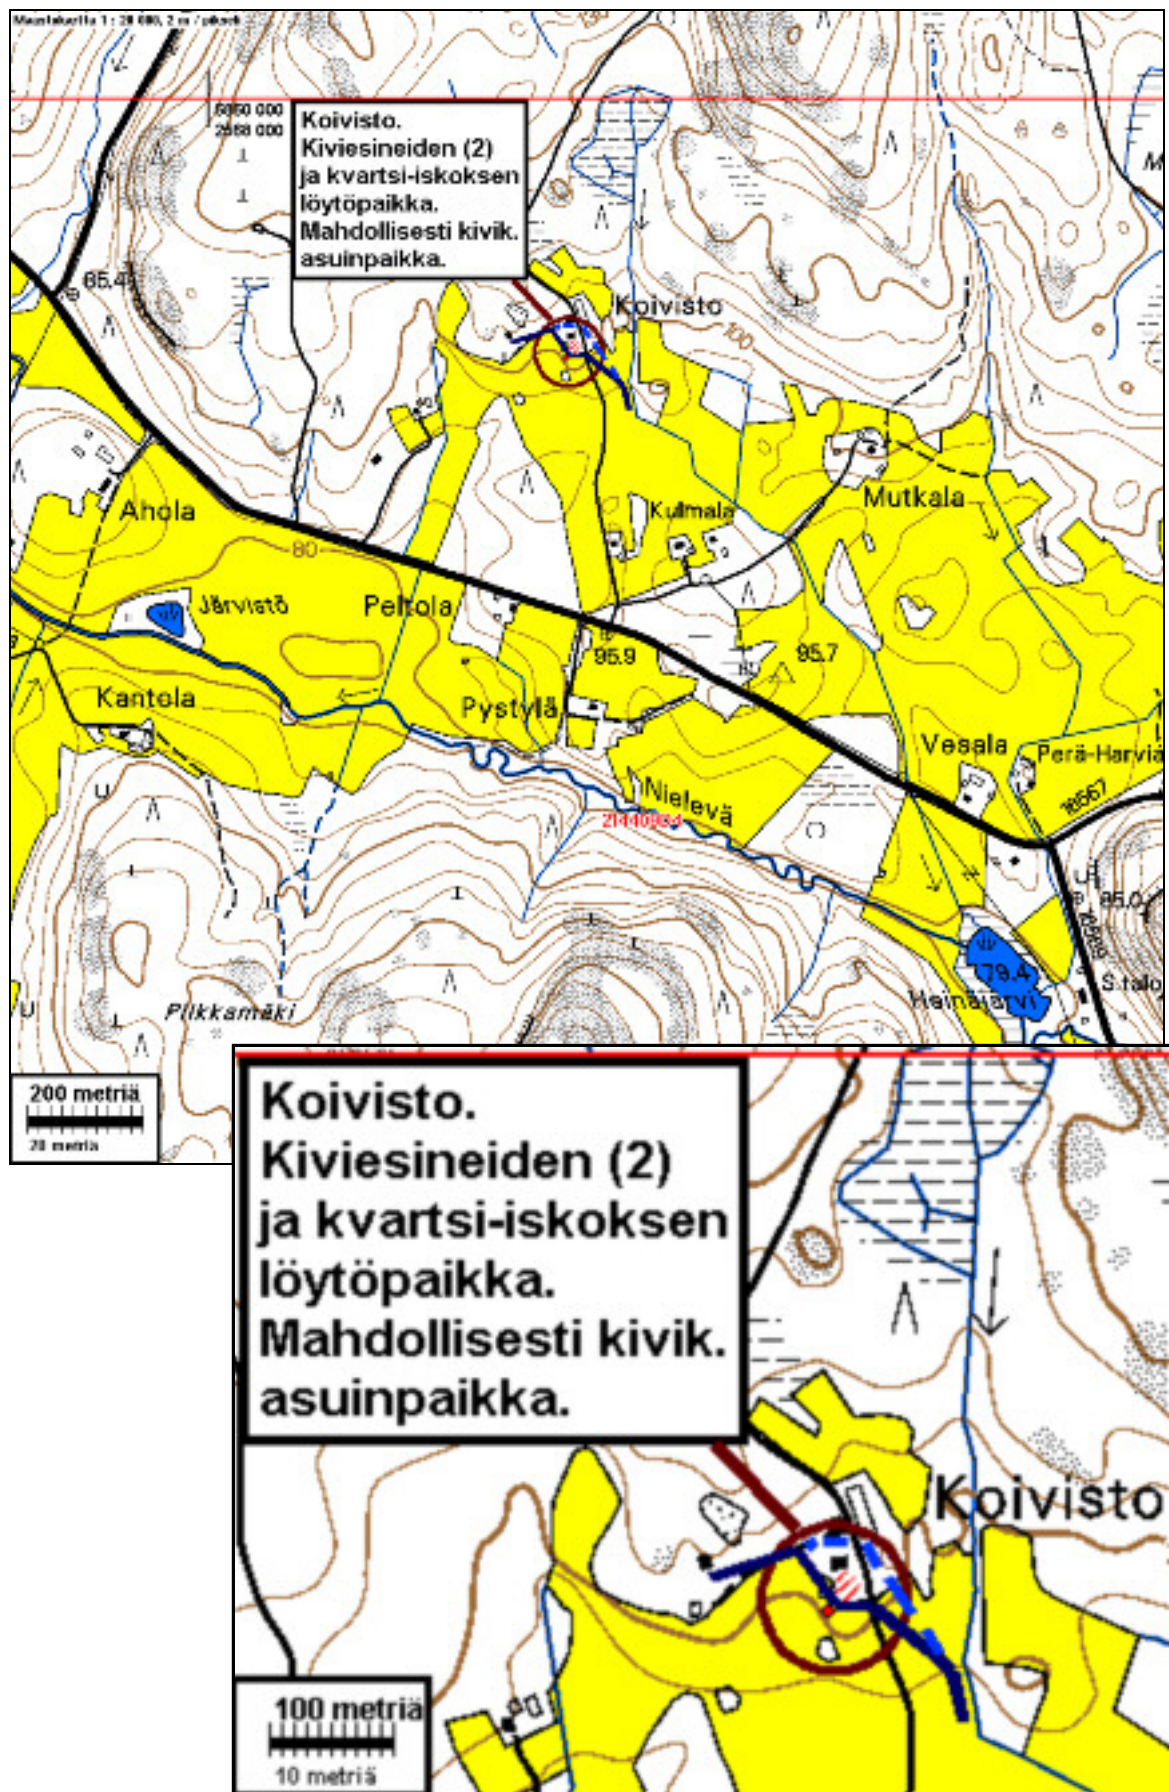
Koivisto. Arvioitu mahdollinen asuinpaikka-alue merkitty vaalean punaisella viivalla ja pisteellä, Vesijohtolinja sinisellä, ehdotettu muutos vaalean sin. katkoviivalla.

Jussila 2005: hiekkaiset pellot olivat äestettyjä ja kylvettyjä kun paikka tarkastettiin. Pelto oli tarkastettaessa sateen jäljiltä pinnaltaan kostea, muuten kuiva. En havainnut alueella mitään merkkejä esihistoriasta. Vesijohtolinja kulkee paikalla toisin kuin alustavassa suunnitelmassa. Se tulee Koivistoon peltojen halki kaakosta Kulmalan suunnasta. Heti Koiviston eteläpuolella linja leikkaa peltorinteen laen halki, josta Katiskoski v. 1994 löysi kvartsi-iskoksen. Peltorinteen laki tarkastettiin huolellisesti, mutta mitään merkkejä kivikaudesta ei havaittu avoimesta hiekkaisesta, juuri äestetystä pellostä. Paikka olisi kyllä topografisesti kivitautiselle asuinpaikalle sopiva. Kiviesineet on mahdollisesti löydetty heti em. peltotasanteen pohjoispuolelta, talon eteläpuoliselta kasvimaalta. Em. havainnot viittaavat siihen, että paikalla saattaa olla kivitautinen asuinpaikka, josta ei kuitenkaan – olosuhteista johtuen – ole saatu lopullista varmaa havaintoa. Vesihuoltolinja kulsi aivan mahdollisen asuinpaikan halki, jos paikalla sellainen on. Ehdotan, että vesihuoltolinja siirrettäisiin kulkemaan taloon menevän tien vartta, tien itäpuolella pohjoiseen, talon tasalle ja sieltä joko aivan talon eteläpuolitse (talo on mahdollisen asuinpaikkatasanteen yläpuolisella rinteellä), tai sitten talon pohjoispuolitse länteen. Vaihtoehtona olisi suorittaa pienimuotoinen koekaivaus vesihuoltolinjalla talon eteläpuolisella peltotasanteella.

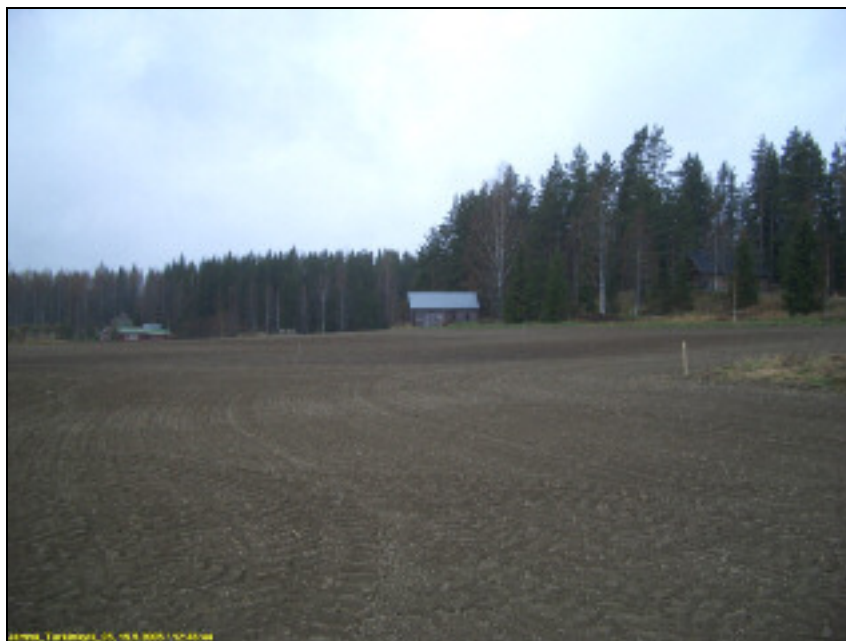
Mahdollista asuinpaikkatasannetta Koiviston eteläpuolella. Katiskoski on löytänyt kvartsin kuvan etualalta, missä vesijohtolinja kulkee vasemmalta oikealle puutarhan reunaan, josta kiviesineitä.

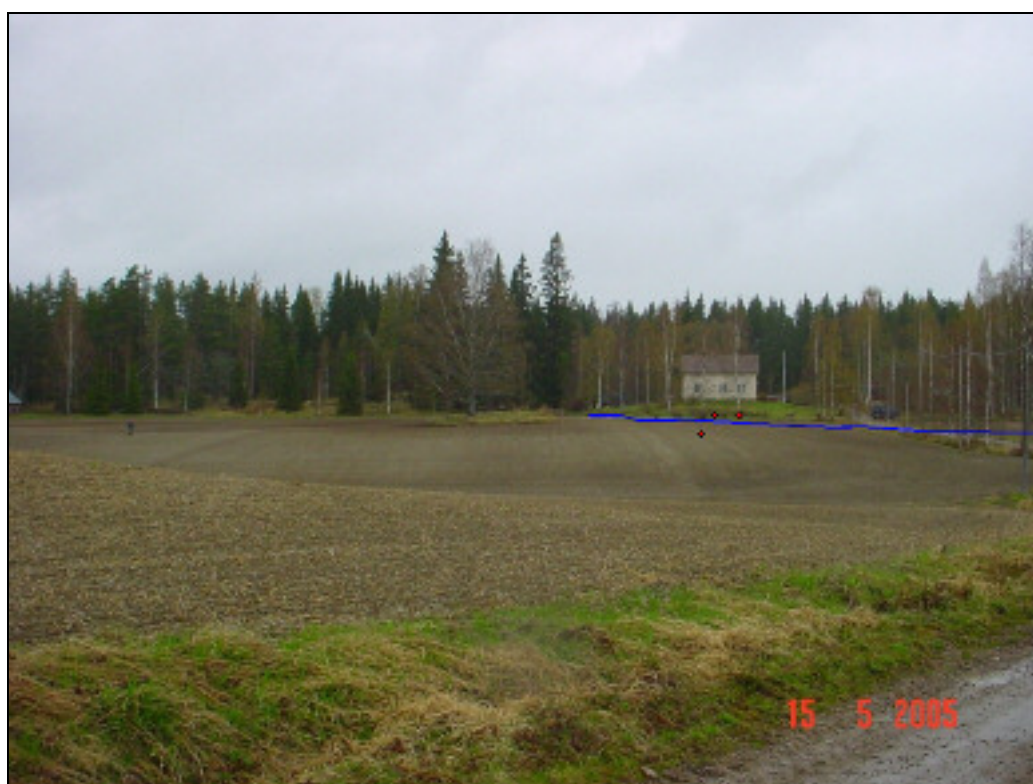
Koiviston talo, kuvattu pohjoiseen. Vesihuoltolinja merkitty kuvaan sinisellä, oletetut löytöpaikat punaisella pisteellä.

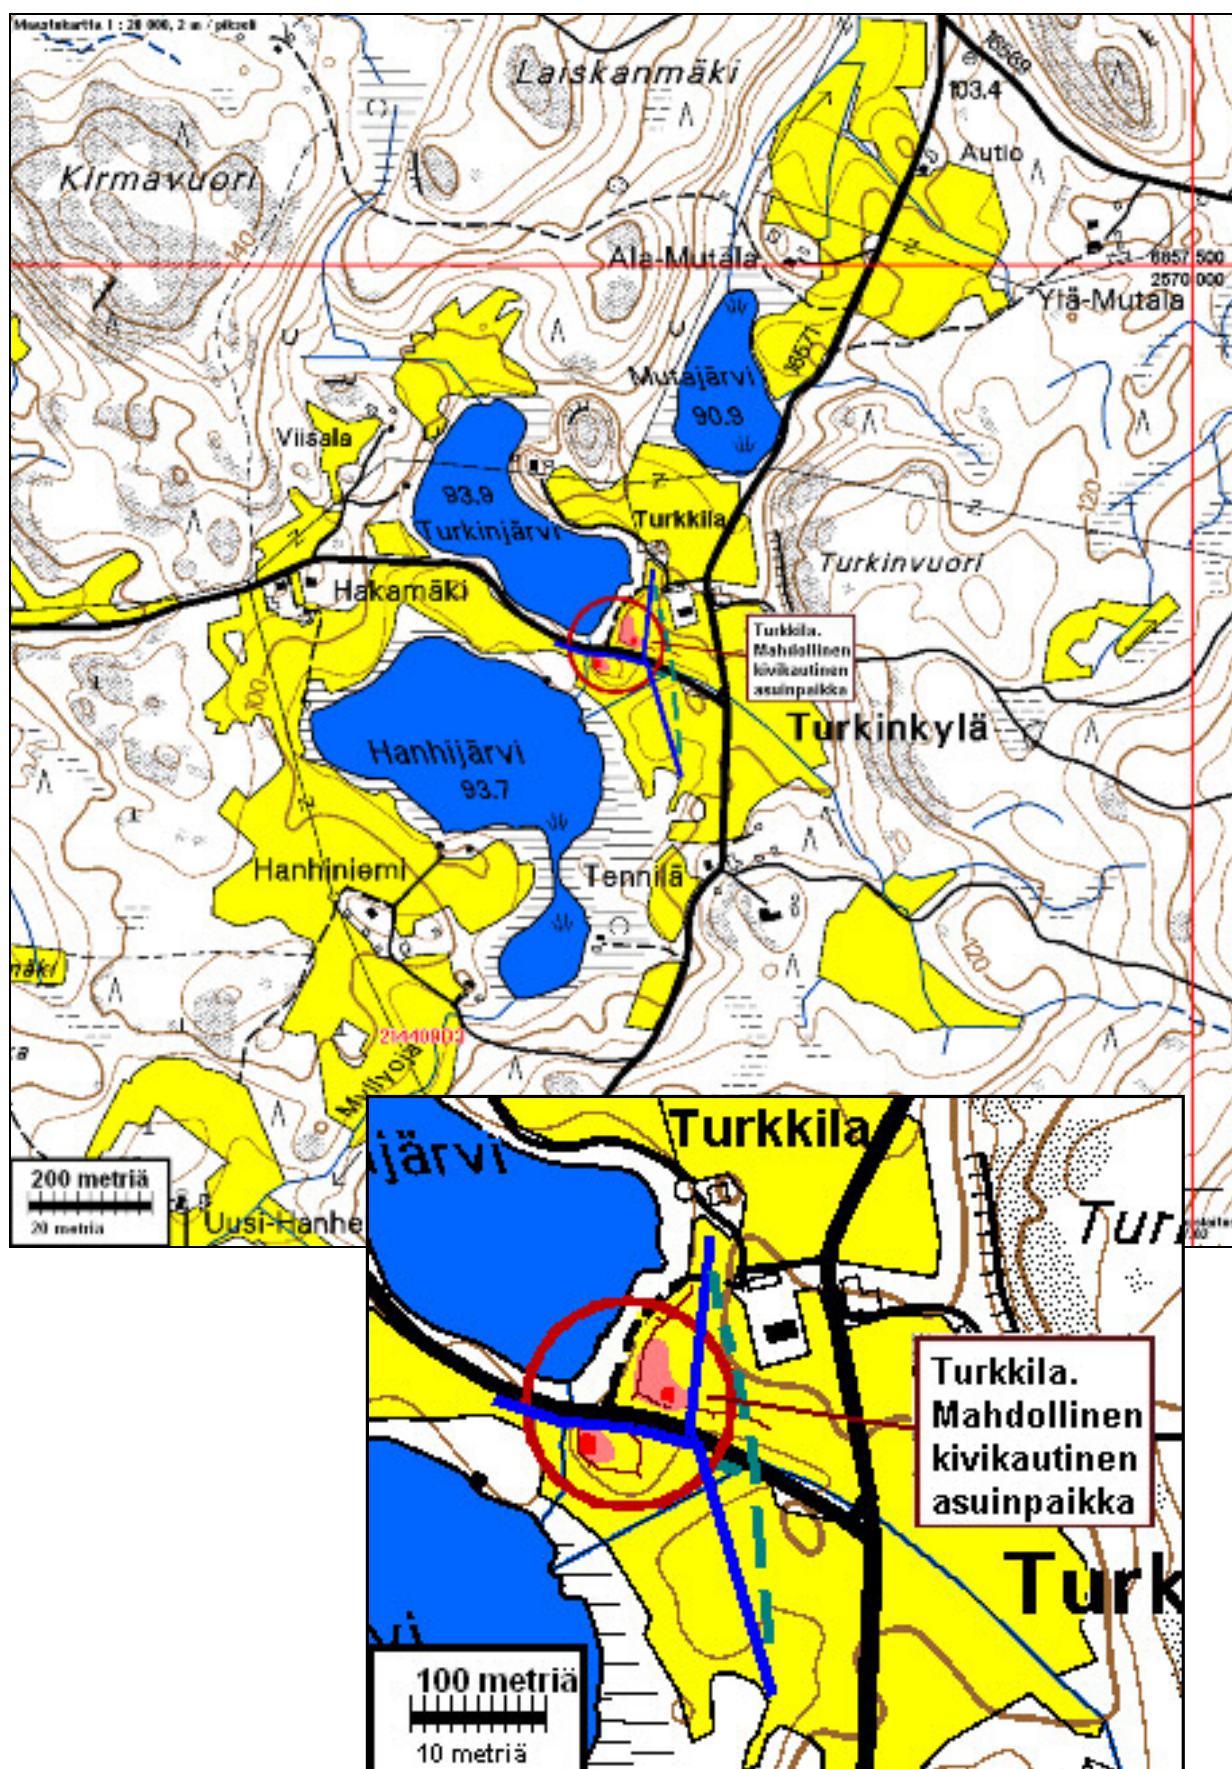
Turkkila. Arvioitu asuinpaikka-alue merkitty vaalean punaisella, löytökohta punaisella. Vesijohtolinja sinisellä, ehdotettu muutos vaalean sin. katkoviivalla.

Suunniteltu vesihuoltolinja saattaa kulkea tien pohjoispuolisen asuinpaikan itälaidan päältä. Suosittelen, että vesijohtolinjaa siirrettäisiin Turkkilan länsi-lounaispuolisella pellolla n. 40-50 m itään, lähelle sähkölinjaa, missä suurella todennäköisyydellä ei muinaisjäännöstä näytä olevan. Toinen vaihtoehto on että selvitetään pienellä koekaivauksella se, onko vesihuoltolinjan kohdalla muinaisjäännöstä ja kaivetaan se tarvittaessa samalla pois.

Vesihuoltolinja haaraantuu Turkkilan eteläpuolella länteen kulkien aivan maantien varressa, jossa se viistää n. 15 merin päästä lähimmästä kvartsilöydöstä. Mielestäni linja ei aiheuta toimenpiteitä mahdollisen, epäillyn muinaisjäännöksen suhteen, mikäli se kaivetaan aivan tien varteen, sen ojaan, kuten on suunniteltu. Mikäli kuitenkin museoviranomaisten mielestä se ei sovi, voisi linjan siirtää kulkemaan maantien pohjoispuolelta, missä aivan tien varressa on alavaa ja kosteaa maastoa, ennen sen pohjoispuolella, ylempänä peltorinteessä olevaa mahdollista asuinpaikkaa.

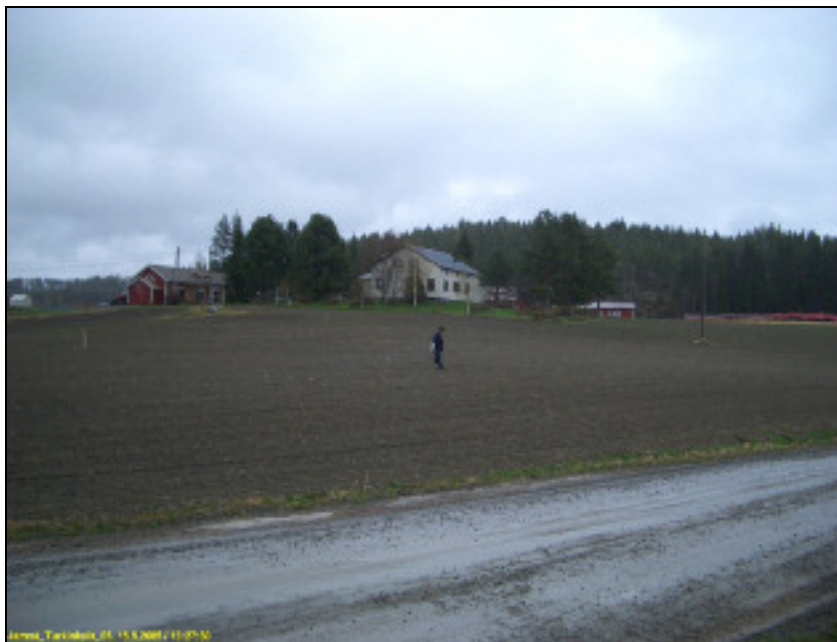
Kuvattu koilliseen Turkkilan talon suuntaan. Sepänmaa seisoo kvartsinlöytöpaikalla, minkä sivuitse (oik.) vesijohtolinja kulkee.

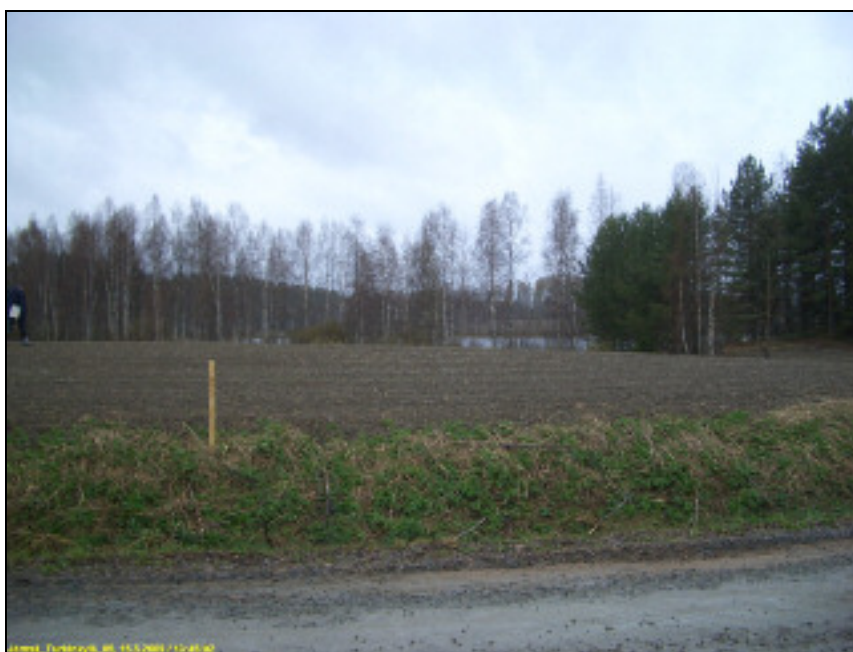
Tien eteläpuolinen mahdollinen asuinpaikka kuvan oikealla laidalla kumpareen järven puoleisella laidalla. Kuvattu lounaaseen. Vesihuoltolinja kulkee aivan tien varressa.

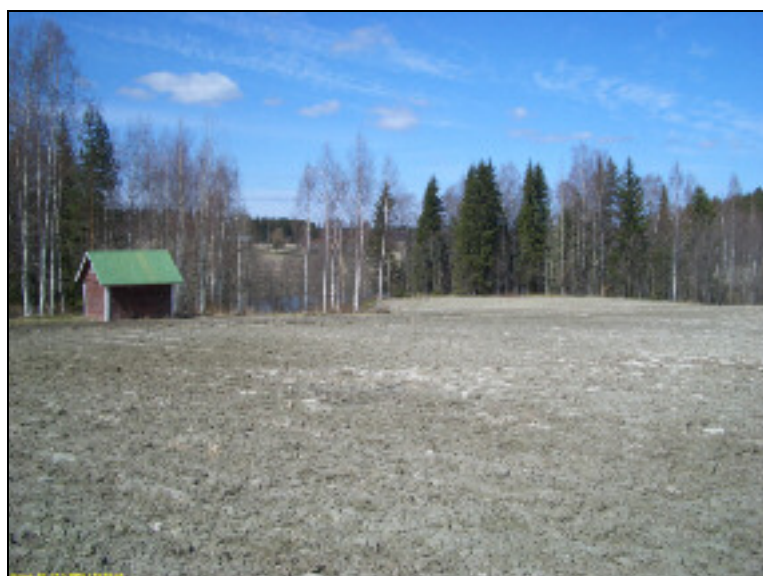
Töyrylän talon pohjoispuolista peltoa joelle päin länteen.

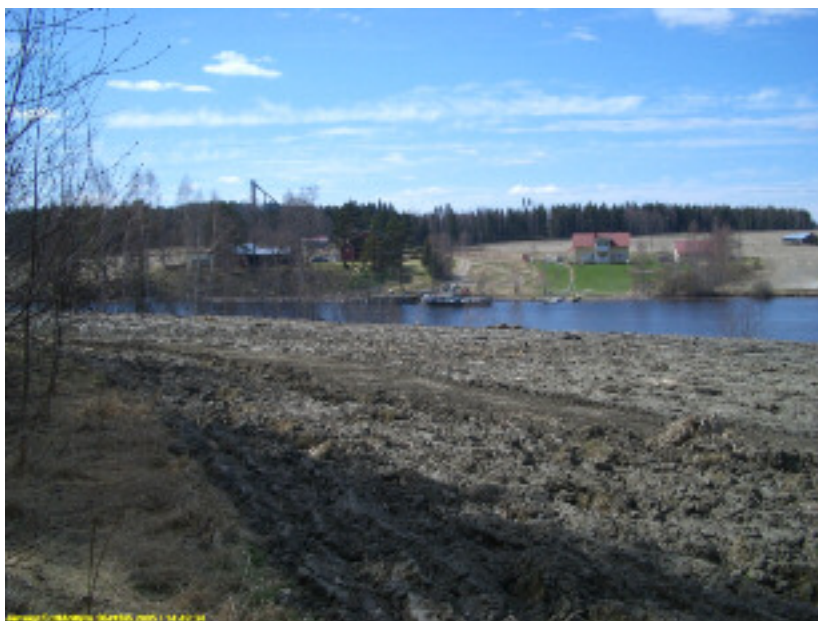
Löytöpaikka pellon kulmauksesta (vas.) oikealle törmän reunalta. Kuvattu länsi-lounaaseen.

Huomiot: Pellosta yksi kvartsi-iskos. Maaperä on silttinen moreeni. Perusteellisesta, kahteen kertaan tehdystä tarkastuksesta huolimatta mitään muuta esihistoriaan viittaavaa ei paikalta löydetty. On hyvin epävarmaa onko paikalla muinaisjäännöstä ja jos olisikin, se lienee hyvin suppea-alainen ja sijaitsee lähellä jyrkän törmän reunaa n. 15-20 m etäisyydellä vesihuoltolinjasta, joka kulkee tällä kohden pellon reunassa. Mielestäni löytö ei aiheuta mitään toimenpiteitä vesihuoltolinjan suhteen.
