## 1. JOHDANTO

Vehmaan Laittisten Kappelmäki valittiin kaivauskohteeksi tutkimuksellista syistä. Kolmen viikon mittaisten kaivausten kohteena oli vuoden 2002 koekaivauksissa paikallistetun perimätiedon mainitsema erikoinen kappeli, jonka ajoitus, käyttötavat ja suhde muihin kirkkoihin ovat olleet tuntemattomia. Tutkimus toteutettiin Suomen Akatemian alaisen tutkimushankkeen ”Keskiajan kirkko ja kirkonmäki 1200-luvulta 1900-luvulle” (johtaja dosentti Markus Hiekkänen) rahoittamana yhteistyössä Turun yliopiston arkeologian oppiaineen kanssa. Kaivausjohtajana toimi FM Jouni Taivainen, mittauksista vastasi amanuenssi Henrik Asplund. Kaivajina ja kenttäpiirtäjinä toimivat lehtori Kristiina Korkeakoski-Väisänen ohjaamina arkeologian opetuskaivausten kurssilaiset: Inga Nieminen, Mikko Helminen, Anniina Laine, Laura Sevä, Pirjo Toivio, Jyrki Heininen, Antti Mankki, Stiina Tuppurainen, Saara Peura, Kim Allen ja Marko Kokkonen. Makrofossiilinäytteiden otosta ja analysoinnista vastasivat dosentti Terttu Lempiäinen ja Huk Mia Lempiäinen Turun yliopistosta. Konservointi suoritettiin Kansallismuseon konservointilaitoksella Leena Tomanterän johdolla. Kaivausten aikana saimme käyttää viereisen Ve

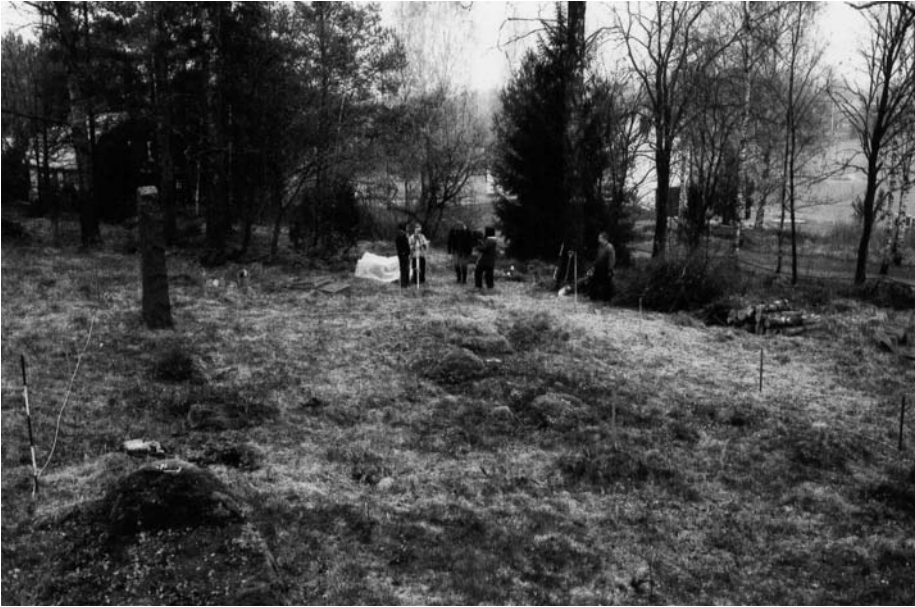
125633:1 Yleiskuva tutkimusalueelta. Etelästä. 16.5. Jouni Taivainen. Kuvan vasemmassa kulmassa olevan kiven päällä on kiintopiste nro 1 (= korkeuskiintokiintopiste).

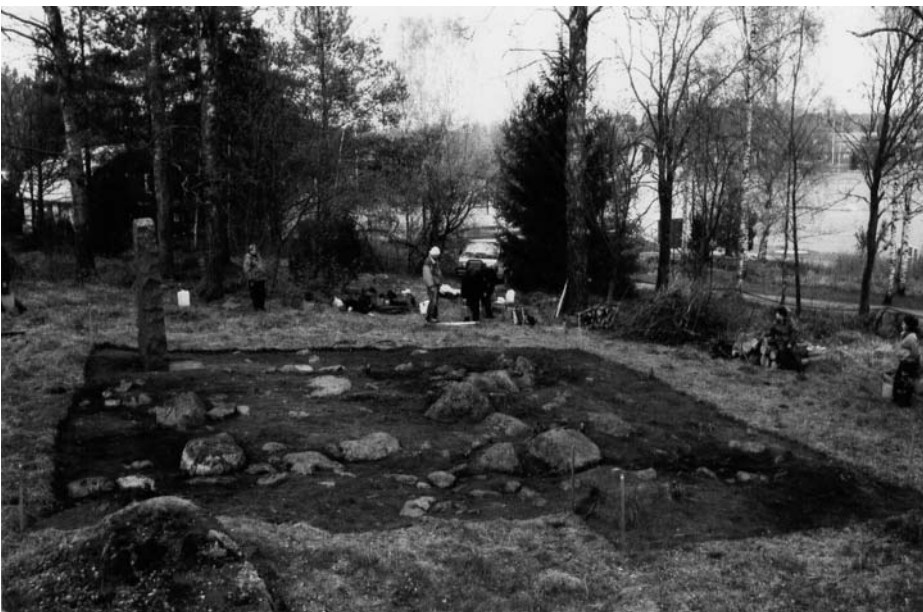
125633:2 Yleiskuva tutkimusalueelta turve poistettuna ja pinta puhdistettuna. Etelästä. 17.5. Jouni Taivainen. Kappelin muistokivi luoteisnurkan kohdalla.

Itäpäädyn koillis- ja kaakkoisnurkissa alkoi hahmottumaan kiveystä, joka vaikutti mahdollisilta paalunsijoilta (ks. tasokartat taso 1 ja taso 2). Lisäksi paljastui, että kappelin muistokivi (ks. kuva 125633:2) oli pystytetty siten, että se oli tuhonnut luoteisnurkan rakenteet. Lounaisnurkan havainnointia vaikeutti hieman tässä vaiheessa vielä paikalla ollut koivun juurakko.

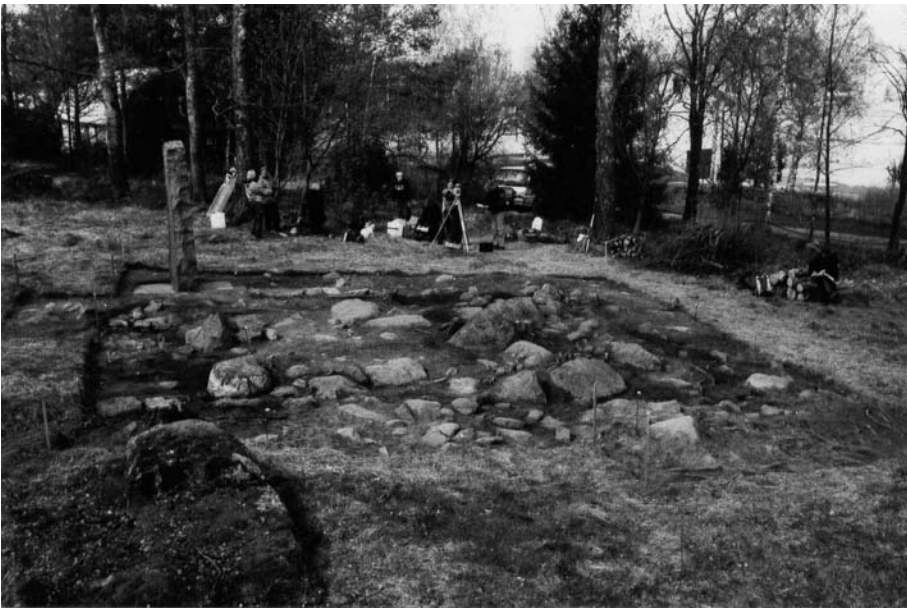
125633:8 Tutkimusalue 1. tasossa. Etelästä. 19.5.

Kaikkiaan kirkon maatuneet puujätteet muodostivat selkeärajaisen jäännöksen, jonka laajimmat ulkomitat olivat noin 7 x 8 metriä. Tämän lisäksi oli itäpäädyssä sekä koillis- että kaakkoisnurkassa seinän ulkopuoliset multapenkit, joiden koko oli noin 2,5 x 4 metriä ja korkeus noin 30 cm.

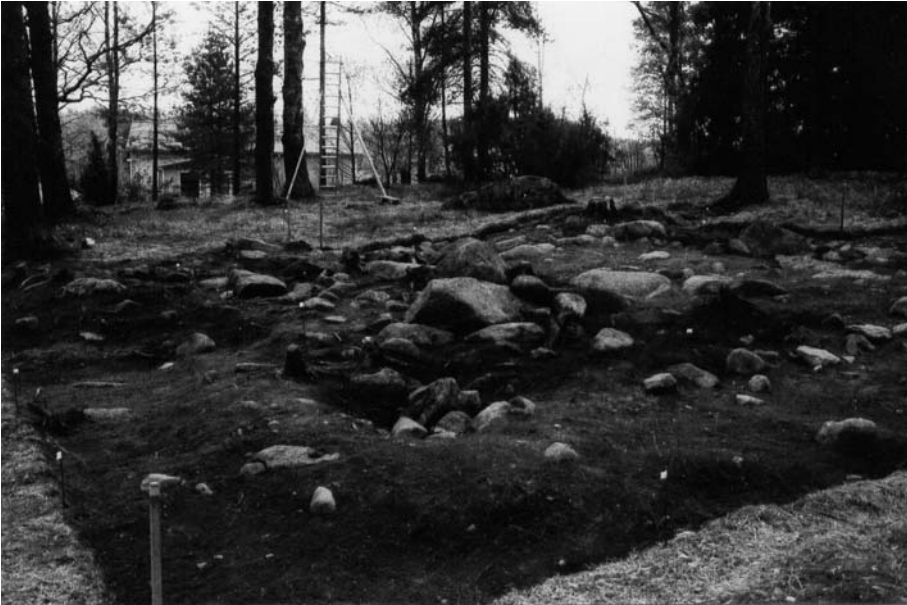
125633:10 Tutkimusalue 1. tasossa. Koillisnurkan multapenkki erottuu hyvin. Koillisesta. 19.5.

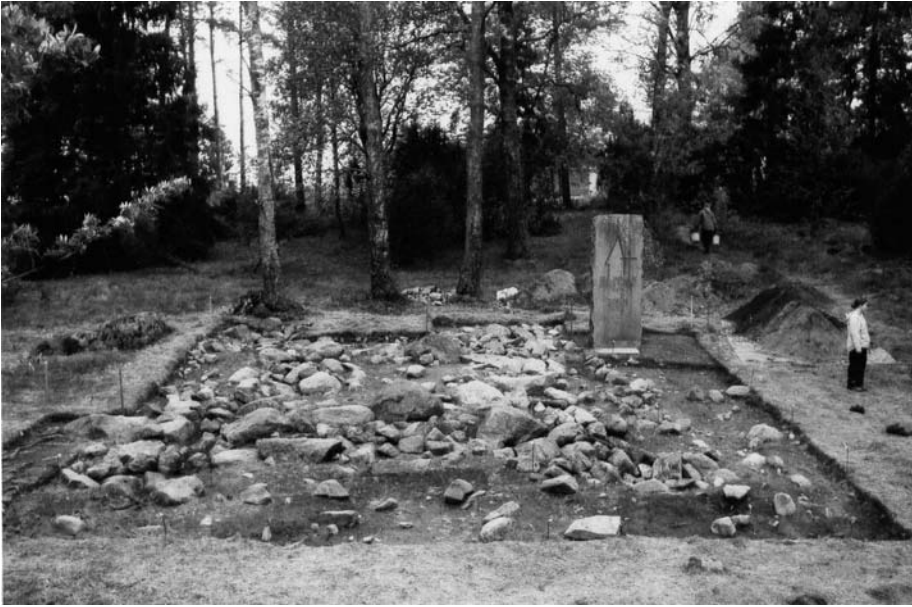
125633:19 Tutkimusalue 2. tasossa. Idästä. 31.5.

Tason 1 jälkeen maatonut puujäte alkoi vähenemään mitä syvemmälle mentiin. Tasossa 2 maatonut puujätettä oli lähinnä kirkonjäännöksen nurkkien kohdilla. Pohjoisseinälinjalta tuli maatonut puuaineksen alta koivun tuohta, joka on saattanut olla eristeenä hirren ja maan välissä. Alaspäin mentäessä kiviä tuli esiin yhä enemmän ja maan väri vaaleni. Tummaa kulttuurimaata ei enää ollut havaittavissa, mutta vaalean kulttuurimaan raja noudatteli tarkoin kirkonjäännöksen rajoja seinälinjojen kohdalla. Vaaleaa kulttuurimaata tuli epämääräisinä läikkinä esiin myös muualta, erityisesti kirkonjäännöksen pohjoispuolelta, jossa oli havaittavissa myös mahdollinen hautahahmo ruudussa 109-111/204-206 (ks. mv-negat. 125633:21).

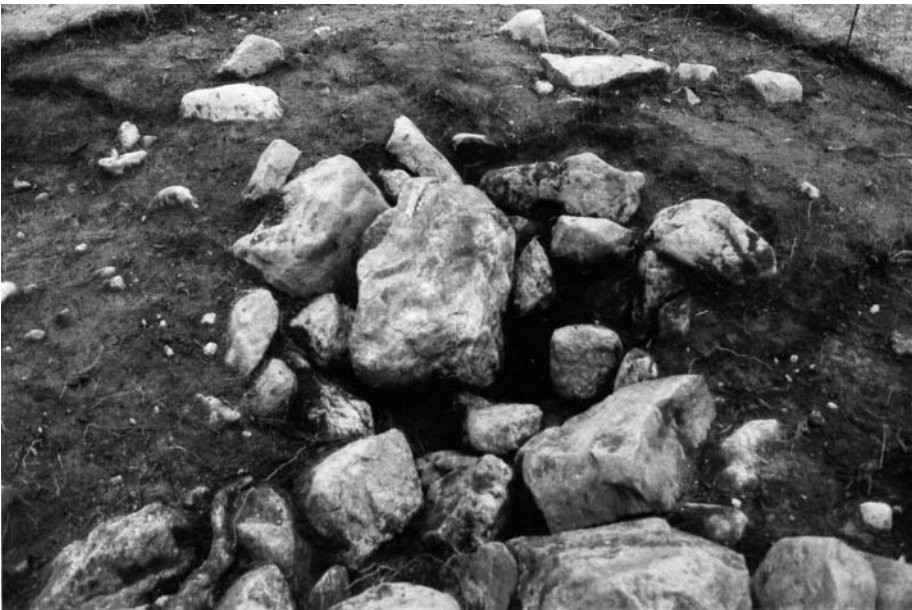
125633:17 Kappelin koillisnurkan paalunsija 2. tasossa. Lounaasta. 30.5.

Koillis- ja kaakkoisnurkkien alta paljastui kivetyt paalunsijat, jotka olivat täynnä maatunutta puuta. Paalukuoppien halkaisijat olivat noin puolen metrin luokkaa ja niissä oli käytetty kiilakiviä, joiden mukaan koilliskulman kiveyksen halkaisija oli pohjalla noin 25 x 25 cm ja kaakkoiskulman noin 30 x 30 cm. Kaakkoisnurkan paalunsija oli ilmeisesti romahtanut. Isohko punainen hiekkakivilaaka lienee alkujaan ollut pystyssä yhtenä sivukivenä (sen alla oli nimittäin maatunutta puujätettä). Mikäli tämä kivi nostetaan pystyyn muodostuu vastaavanlainen paalunsija kuin koilliskulmassa. Kaa-  
 tunut laakakivi sijaitsi juuri maatuneiden puujälkien risteyksessä. Molemmista paalunsijoista otettiin maanäytteet makrofossiilianalyysiä varten. Koillisnurkan yhteydessä olevasta multapenkistä tuli laikuittain hiilen sisältämää nokimaata, josta löytyi mm. rautakauden tyyppin keramiikkaa, mikä merkinnee sitä, että paikalla ollut rautakautinen kerrostuma on sekoittunut kirkkoa rakennettaessa ja myöhempiä hautauksia tehdessä.

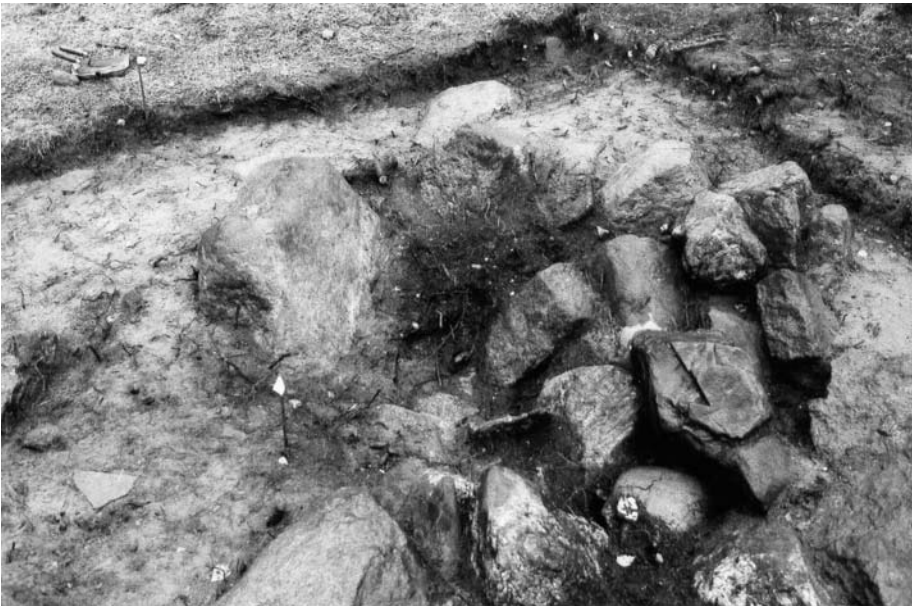
125633:22 Kappelin kaakkoisnurkan paalunsija 2. tasossa. Luoteesta. 30.5.

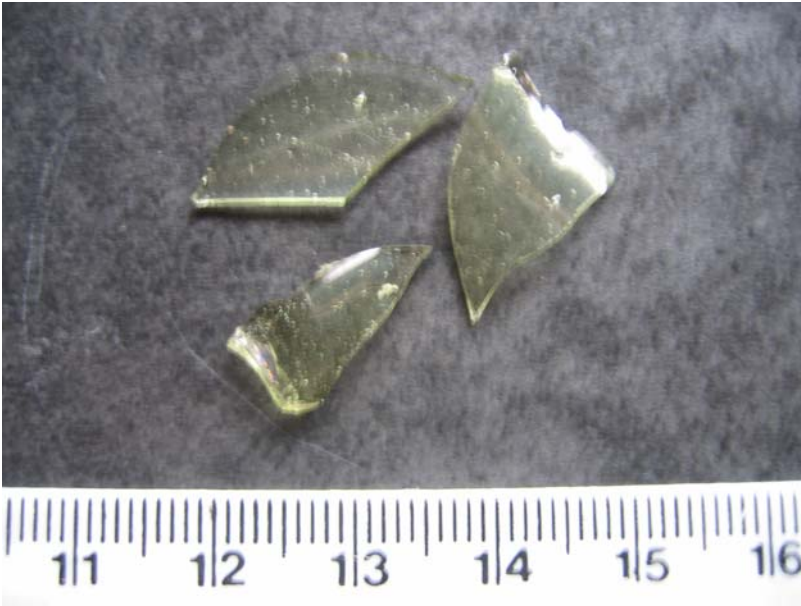
Kuva: Tuntilasien kappaleita itäpäädyn alttarialueelta.

Itäpäädyn keskusalue eli alttarialue oli runsaslöytöinen erityisesti rahojen osalta. Lisäksi löytyi ohuita vihreitä lasiastian palasia, jotka voivat olla ns. tunti- eli tiimalasin sirpaleita. Alttarialueelta paljastuva kivikko vaikutti tehdyltä, ehkä ladottu lattian tueksi yhdessä maan kanssa, mihin viittaa myös itäpäädyn terassimuodostuma (ks. tasokartta, taso 2). Alttarialueelle jäi vielä tason 2 alapuolelle vaaleaa kulttuurimaata kaivamatta, mutta metallinpaljastimella tarkastettuna ainakaan pintaan ei enää jäänyt metalliesineitä, kuten esim. rahoja. Itäpäädyn tiivis kiveys, likamaa ja kirkon sisällä olleet suurehkot kivet herättivät vielä ajatuksen siitä mahdollisuudesta, että tässä voisi olla kyse

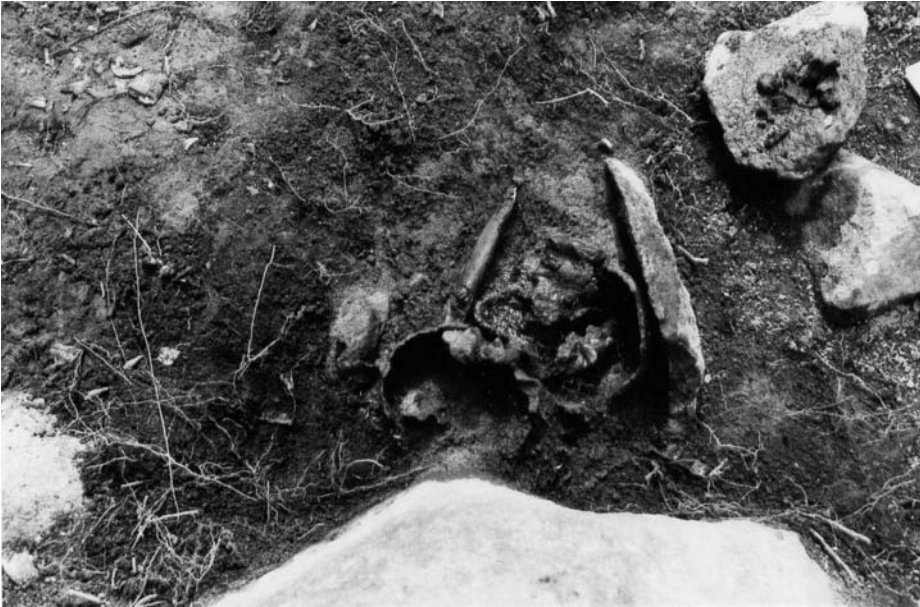
125633:12 Kahden vainajan luita ison kiven juurella, ruudussa 104/204, 2. krs. (Ylhäältä) 27.5.  
Jouni Taivainen.

Varmoja merkkejä haudoista olivat maattuneet luun kappaleet ja pari hammasta, jotka löytyivät ruuduista 104-105/200-201 eli aivan kirkon länsiseinälinjan keskivaiheen tuntumasta. Ruudusta 104/204 (kirkon keskivaiheilta) ison kiven etelä-lounaispuolelta tuli kaksi erillistä kallon kappaletta ja pitkiä luita, jotka olivat tiiviinä rykelmänä. Ilmeisesti kyseessä on sekundärihaudaus, joka merkitsee alempana olevaa uudempaa haudasta (ks. kuva 125633:12). Maatunutta luuainesta tuli myös ruudusta 103/205 eli eteläseinän keskivaiheen tienoilta, ruudusta 106/203 eli kirkon keskivaiheilta sekä ruudusta 107/204 eli kirkon keskivaiheilta läheltä sen pohjoisseinustaa. Kaikkiaan luuaineksen määrä viittaa siihen, että kirkon sisälle on tehty lukuisia haudauksia. Palanutta luuta tuli yksi pala kirkon keskivaiheilta. Vuoden 2002 kaivauksissa tavattu haudaus oli 60 cm:n syvyydessä, joten varsinaiseen haudaus­syvyyteen ei nyt päästy.

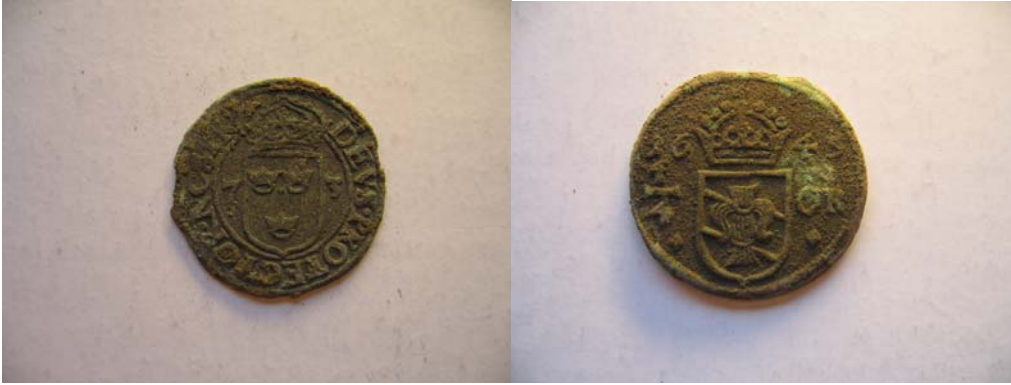
Kuva: Juhana III:n aikainen hopearaha vuodelta 1573 ja Kristiinan aikainen kupariraha vuodelta 1645.
