**LOVIISA, SVARTHOLMAN LINNOITUKSEN TURVALAITTEIDEN PERUSTUSTÖIDEN ARKEOLOGINEN VALVONTA  
16.11.2011**

**Osuuskunta Sigillum  
Markus Kivistö**

LOVIISA, SVARTHOLMAN LINNOITUS  
Turvalaitteiden perustuskaivuun valvonta 16.11.2011  
Osuuskunta Sigillum / Markus kivistö  
Ei mittakaavassa

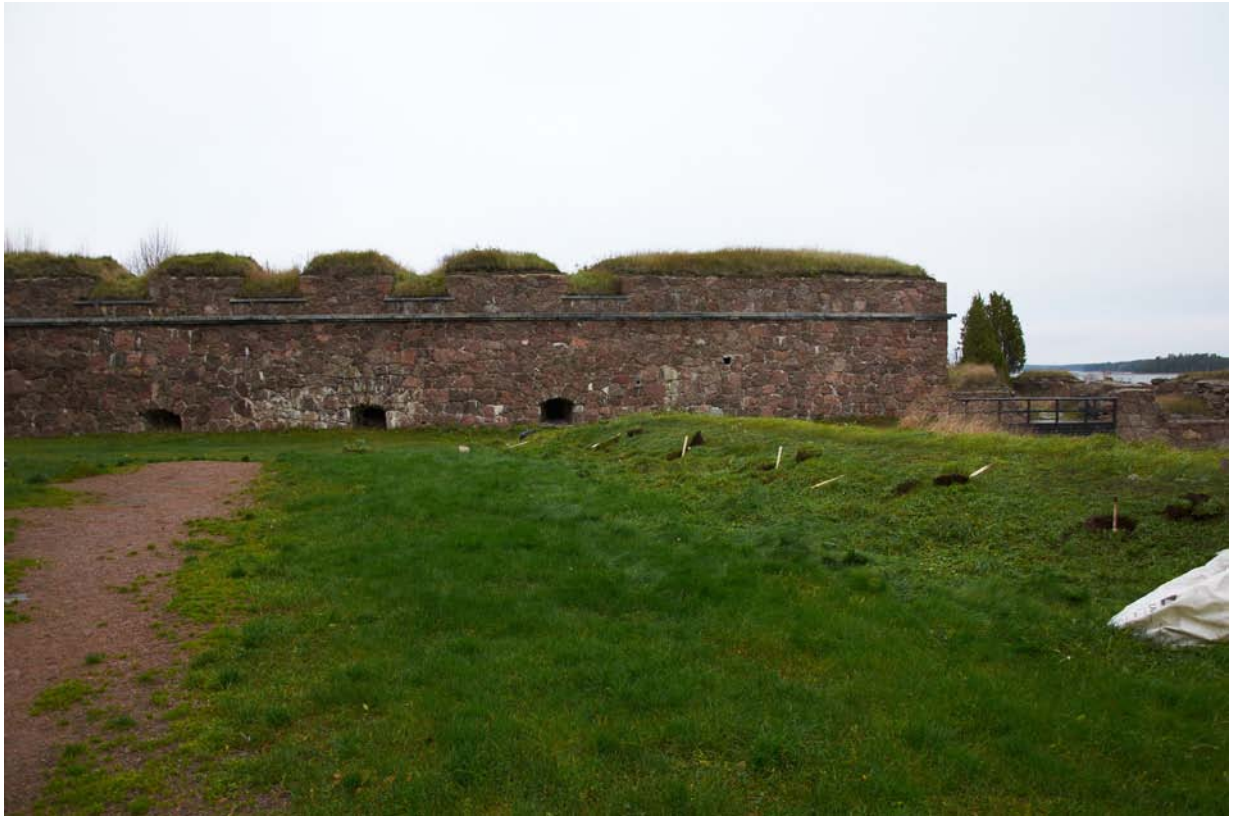
**Kuva 1.** Linnoituksen itäisen rantavallin turva-aidan perustuskuoppia kaivettuna. Rantavallin vieressä sijaitsee Svartholman kesäravintola, ja vallia on korotettu puutarhamaalla jo aiemmin turvallisuuden parantamiseksi. Taustalla näkyy bastioni Qveckfeltin muuri. DG2257:12.

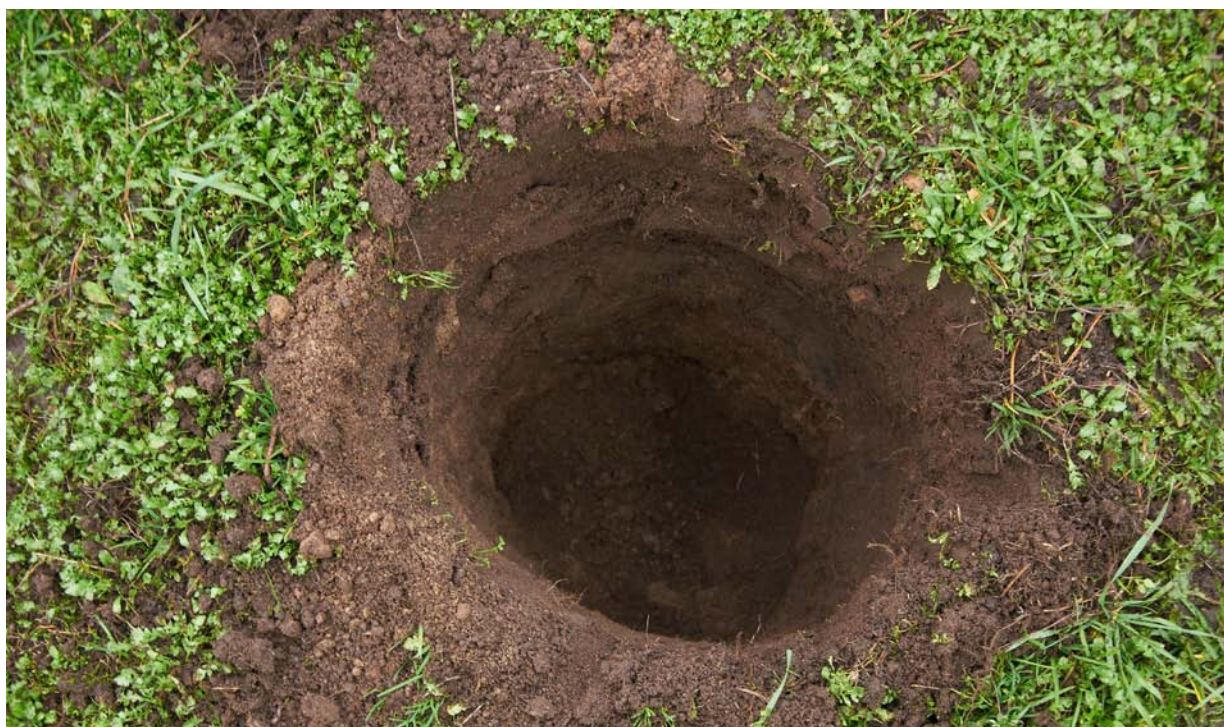
Havaintojen mukaan töyrään pintakerros on perustuskuoppien kohdalla 20-40 cm syvyydeltä hyvin tummaa, paikoin hiekkansekaista multamaata. Todennäköisesti nykyinen korkea töyräs on rakennettu melko hiljattain kesäravintolan takia. Pintahumus on töyrään kohdalla myös olemattoman ohut, vain 1-2 cm. Osassa perustuskuopista oli pohjalla sekoittunutta hiekkaa ja pikkukiviä, mikä on todennäköisesti pengermuurin alkuperäistä täyttömaata. Aidan eteläisen päätepuolella kuopassa 19 ei enää ollut multakerrosta, ja se sijaitsee töyrään länsipuolella. Havainnot dokumentoitiin mittaamalla kerrospaksuudet ja kaivaussyvyys, sekä valokuvaamalla mustavalkofilmille ja digitaalikameralla (Nikon FE2, Kodak Tri-X pan 400 ASA ja Nikon D90).

Kuva 2. Itäisen rantamuurin töyrään paksua multakerrosta kuopassa 8. DG2257:9.

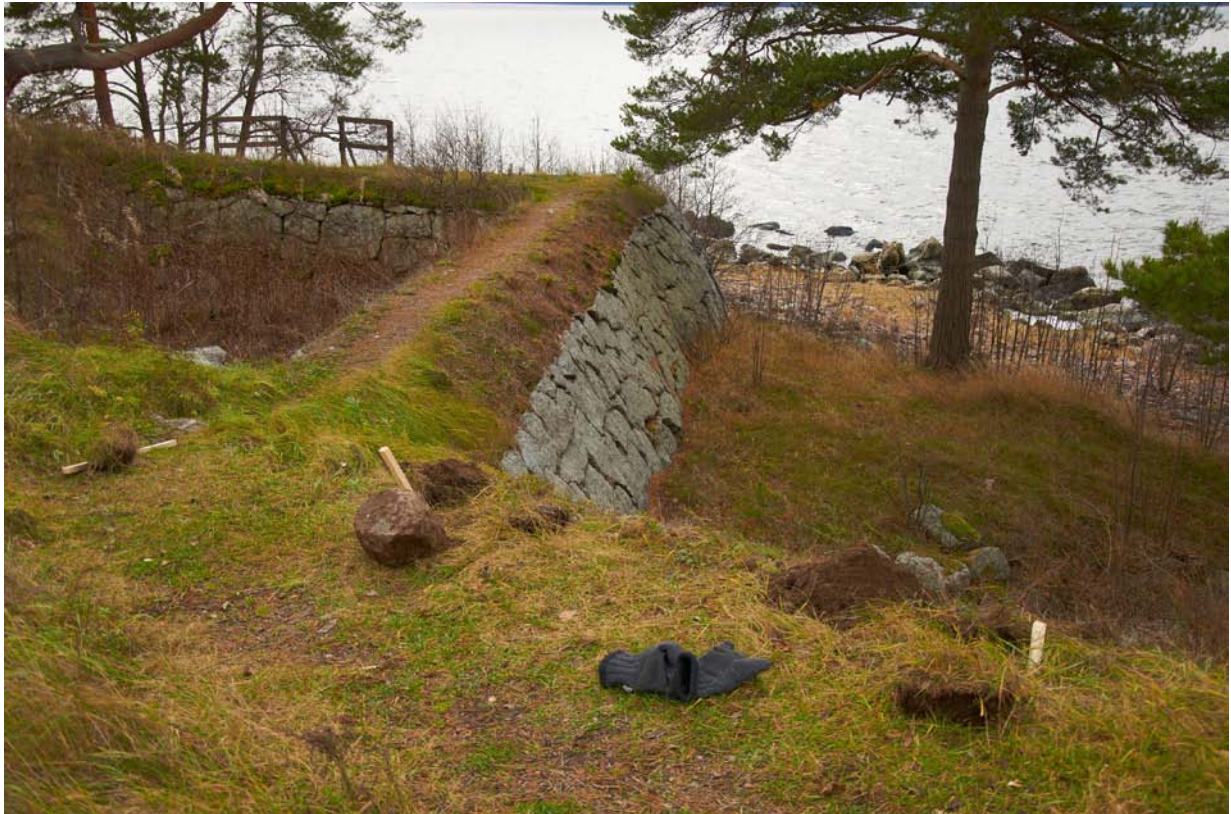
Kuva 3. Läntisen rantavarustuksen päälle rakennettavan turva-aidan perustuskuoppia. Päädyssä muurikivi tuli vastaan jo 10 cm syvyydessä. DG2257:33.

Bastioni Nordenskiöldin kärjen kohdalle rantavallin päälle rakennettavan puuaidan tulpia varten kaivettiin vallin päälle 11 perustuskuoppaa 2 m välein toisistaan. Kaivaussyvyys vaihteli maaperän kivisyyden vuoksi 10–55 cm välillä; eteläisimmässä kuopassa pengermuurin kivi tuli vastaan jo 10 cm syvyydessä (taulukko 2 sivulla 9). Matalamman muurinosan kahdesta kuopasta (kuopat 24 ja 28) tuli löytöinä joitakin posliiniastian paloja sekä yksi punasaviastian pala. Kuopasta 28 tuli myös muutamia luita, joita ei tallennettu. Muurin täyttönä näyttäisi olevan pääasiassa humuksensekaista hiekkaa ja suurehkoja kiviä, mikä tällaiselle muurirakenteelle on tyypillistä. Pintaturpeen paksuus muurin päällä oli kauttaaltaan 5-10 cm. Projektin ainoat löydöt tulivat läntisen rantavallin kuopista 25 ja 29. Löytyneille astianpaloille on vaikea antaa tarkkaa ajoitusta, mutta posliini tuli käyttöön Ruotsissa 1700-luvun kuluessa. Punasaviastian pala on niinkään pitkään käytössä ollutta materiaalia. Karkeasti esineet ajoittuvat 1700- ja 1800-luvuille, joskin posliiniastian palaset saattavat olla nuorempiakin.
