Raasepori Junkarsborg

TARKASTUS

TUTKIMUSKERTOMUS

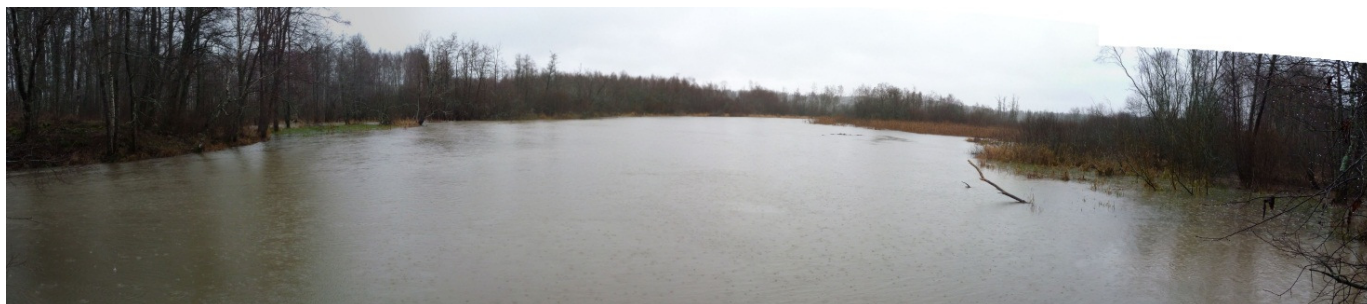
Raasepori_Junkarsborg_P001. Panoraama tulvivasta Mustiojoesta. Vedenalaispaalutus kulkee joen yli kuvan vasemmassa ylä laidassa näkyvän kanavan kohdalta kohtisuoraan joen poikki. Kuvaussuunta SW-NE. Kuvaaja Verna Kalmari.
