**VANTAAN PORVARINLAHDEN KALKKIUNIN ARKEOLOGISET TUTKIMUKSET 2002**

**V.-P. Suhonen**

**Museovirasto, rakennushistorian osasto**

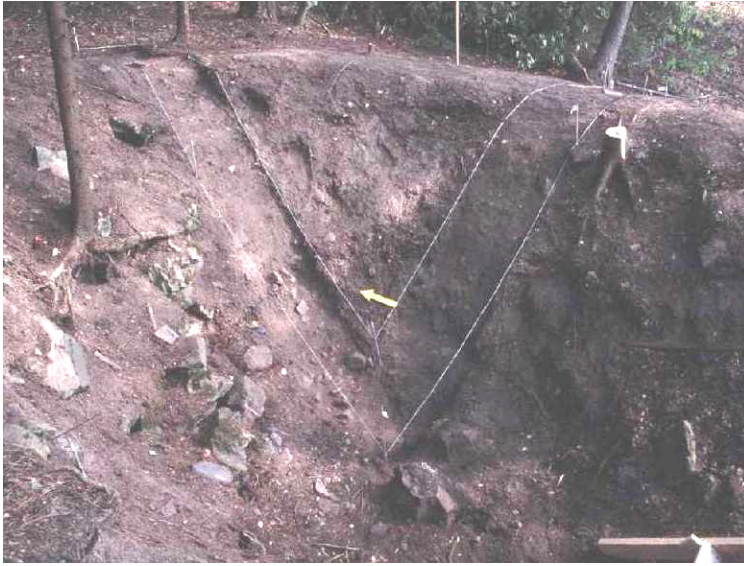
**Kuva 2:** Kalkkiuunin koillissektorin koeojat.

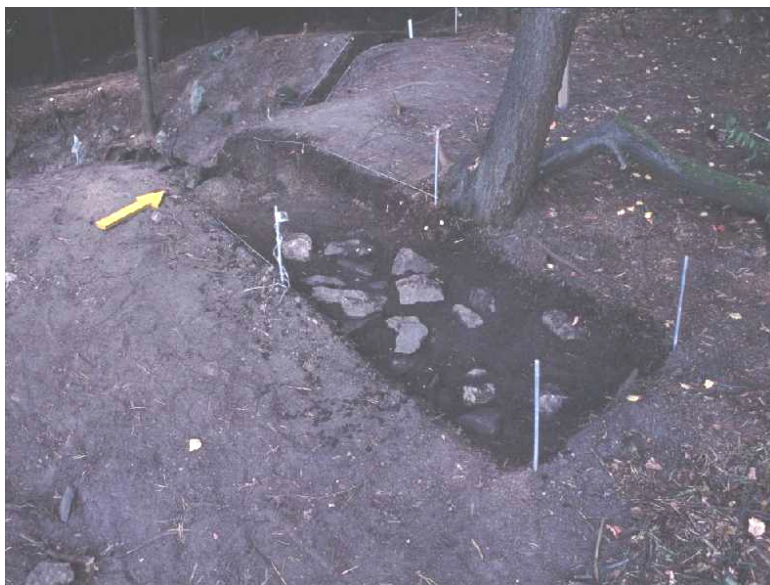
**Kuva 3:** Kalkkiuunin koillis sektorin itä-länsisuuntainen koeoja turpeen poiston jälkeen. Etualalla uunikuopan reunan kivimuurin yläosasta sortuneita kiviä.  
Valok. V.-P. Suhonen

Uunikuopan reunalta tuli turpeen alta esille kalkinsekainen likamaa, jonka joukossa oli hiukan tiiltä. Väliltä 200/404 - 200/404,6 paljastui tumman ruskeaa likamaata ja lohkokiviä. Kaivauksen edetessä selvisi, että kivet olivat peräisin uunikuopan reunalla olleesta kivimuurista.

Uunikuopan reunalla olleen kalkinsekaisen likamaan alta paljastui noin 1,5-1,8 metriä paksun kivimuurin jäännös. Muuri erottui kalkkikivistä, nyrkinkokoisista harmaakivistä ja kalkinsekaisesta likamaasta koostuvana kerroksena. Muuri oli vahingoittunut pahoin kalkkiuunin polton ja purkamisen yhteydessä. Muurin alkuperäistä korkeutta ei voitu määrittää, sillä sen yläosa oli hajonnut. Säilyneen osan korkeus oli 0,6-0,7 metriä.

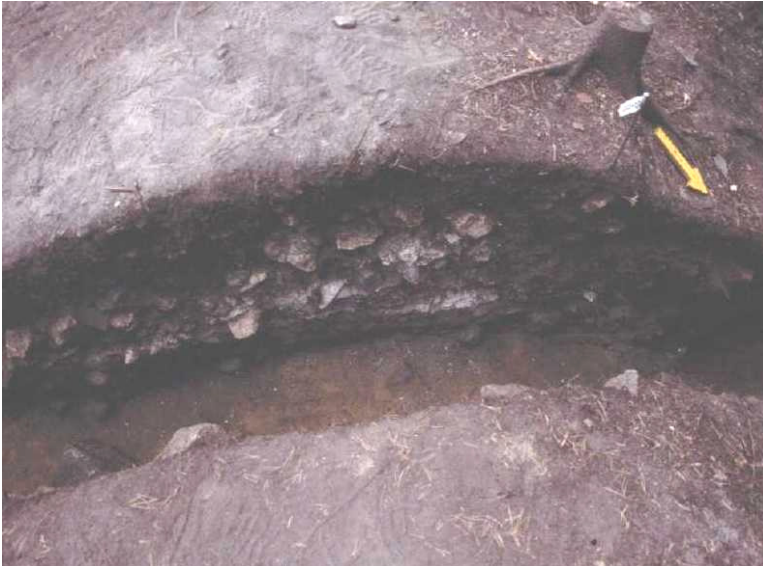
**Kuva 4:** Uunikuopan itäreunan kivimuurin eteläprofiilissa.

Kivimuurin perustuksena oli sekä savea että täytemaata. Puhtaan hiekan päällä oli ensin tummaa hiilensekaista likamaata sitten erilaisia täytehiekkakerroksia ja kalkkia. Koeojan pohjoispuolella näkyi, että uunikuopan reunalla muurin alaosaan oli asetettu savea. Samalla kohtaa ojan eteläpuolella oli palanutta kalkinsekaista hiekkaa, jonka joukossa oli hiukan tiilimurskaa. Muurin ulkosivulle oli koottu muurin rakentamisen yhteydessä ruskeaa likamaata.

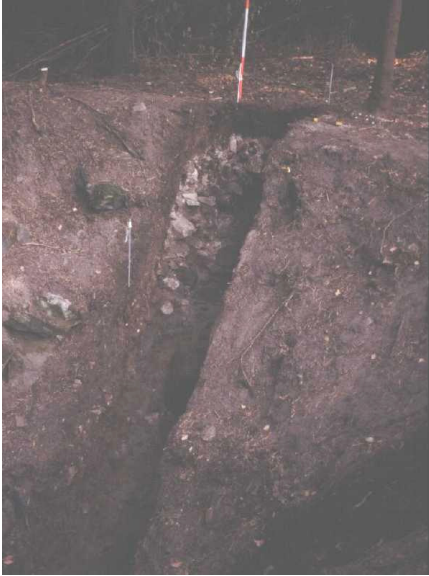
MV/RHO dia 125241: 61

Uunikuopan reunalta (ruudut 202-203/400) paljastui turpeen alta punertavaa ja tumman ruskeaa likamaata. Niiden poiston jälkeen esille tuli noin 1,5 metriä paksun kivimuurin jäännös. Muuri erottui kalkkikivistä, kalkinsekaisesta likamaasta ja nyrkinkokoisista harmaakivistä koostuvana kerroksena. Muuri oli vahingoittunut pahoin kalkkiuunin polton ja purkamisen yhteydessä. Muurin

alkuperäistä korkeutta ei voitu määrittää, sillä sen yläosa oli hajonnut. Säilyneen osan korkeus oli 0,40 metriä.

**Kuva 5:** Uunikuopan pohjoisreunan kivimuurin länsiprofiilissa. Valok. V.-P. Suhonen.

Kivimuurin perustuksena oli sekä ruskeaa likamaata että savea. Kerrosten järjestys oli päinvastainen koeojan itä- ja länsipuolella. Lännessä muuri oli perustettu ruskean likamaan päälle ja savea oli ainoastaan uunikuopan reunalla. Idässä muurin pohjalla oli savea ja ruskeaa likamaata oli vain uunikuopan reunalla.

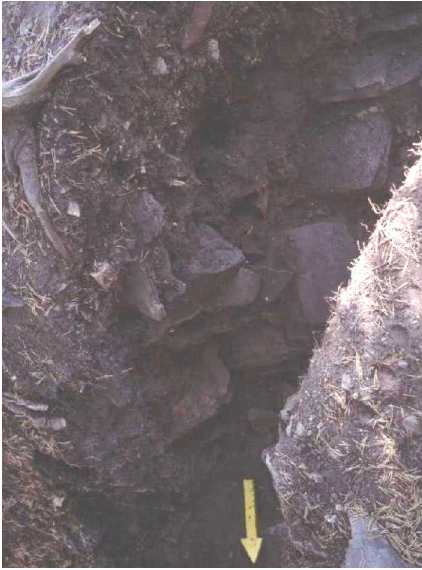
**Kuva 6:** Etelävallin kivimuurin sisäreuna. Edessä uunin sisäreuna. Valok. V.-P. Suhonen

Kaivausta jatkettaessa esille tuli kylmämuuratun noin kaksi metriä paksun harmaakivimuurin jäännös. Muuri oli vahingoittunut pahoin kalkkiuunin polton ja purkamisen yhteydessä. Muurin korkeus oli uunin sisäreunalla noin 0,35 metriä ja vallin keskivaiheilla noin 0,25 metriä. Muurin sisäsivun ylimmät kivet eivät olleet alkuperäisillä paikoillaan; kivien välissä oli sekä tyhjää tilaa että ylhäältä valunutta likamaata. Hajonneen rakenteen poiston jälkeen paljastui ehjä kivitaso. Näytti ilmeiseltä, että tulipesän suuaukon holvattu yläosa olisi tippunut alhaalla olleen kiveyksen päälle.

Muurin uuninpuoleisen reunan edustalla oli tiilirivi. Näytti mahdolliselta, että muurin sisäsivulla olisi alunperin ollut tiiliseinä. Koska rakenne oli tuhoutunut lähes täysin uunin polton ja purkamisen yhteydessä, ei sen luonteesta saatu kuitenkaan varmuutta.

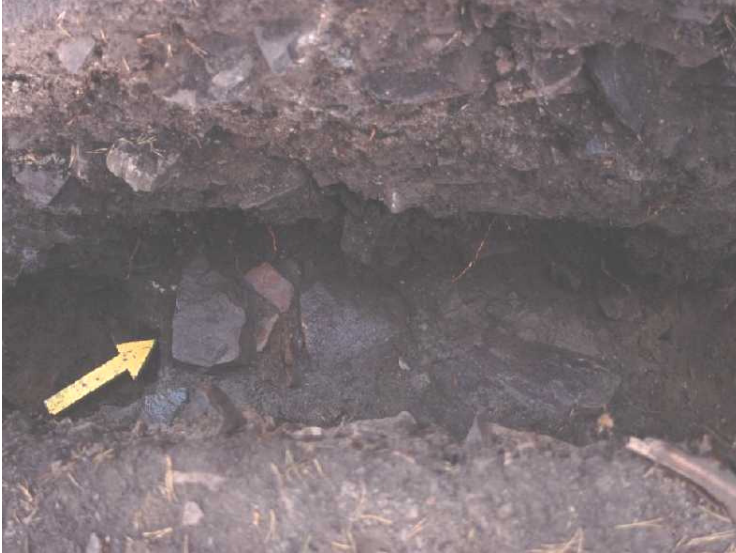
MVR/RHO dia 125241: 86

Muurin uuninpuoleinen reuna oli perustettu tiilimurskansekaiselle hiekalle. Muurin keskiosan ja ulkosivun alle ja päälle oli kasattu rakennusvaiheessa ruskeaa likamaata. Muurin alapuolisen likamaan joukossa oli joitakin isoja kiviä ja tiiliä. Likamaakerroksen pohjalla oli savipatja, jonka yläosassa oli tiilistä ja

laakakivistä koostuva taso. Savi oli koottu puhtaasti hiekan päällä olleelle likamaalle.

**Kuva 7:** Etelämuurin keskiosan ja ulkosivun alla olleen likamaan pohjalta paljastuneen savipatjan yläosan tiili- ja lohkokivirakenne.

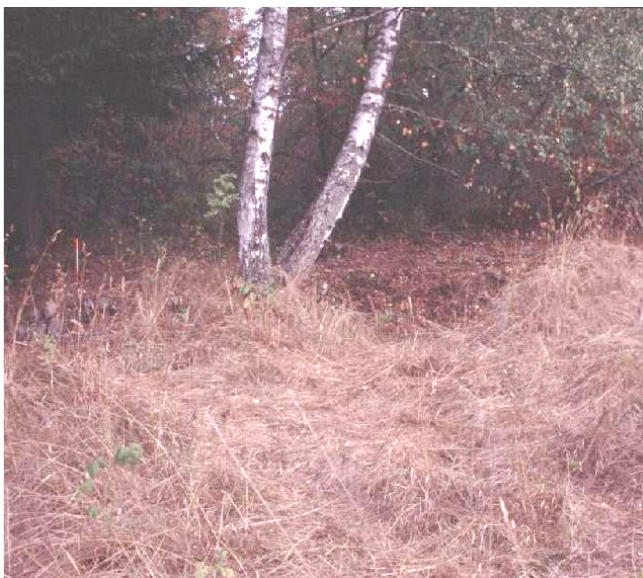
MV/RHO dia 125241: 106

**Kuva 8:** Puuston raivauksen jälkeen esille tullut maavalli.  
*Valok. V.-P. Suhonen*

Puuston raivauksen yhteydessä huomattiin, että kalkkiuuni 1:n itäpuolella on pohjakaavaltaan u:n muotoinen maavalli. Rakenteen pitkittäisleikkaus on 8 metriä ja poikittäisleikkaus 6 metriä. Vallin leveys vaihtelee yhdestä kahteen metriin.

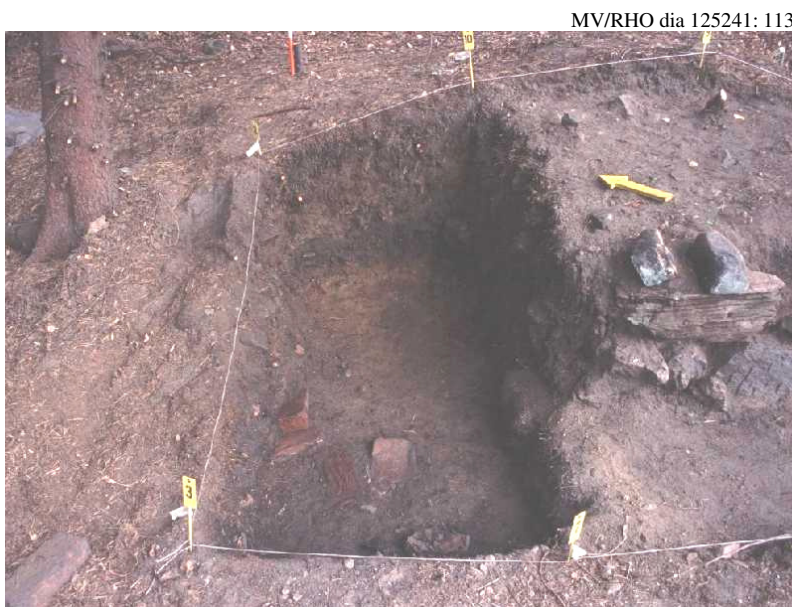
Kaivausta jatkettiin tekemällä maavalliin leikkaus siten, että puolet rakenteesta jätettiin ehjäksi ja toinen puoli kaivettiin kokonaan pois (taso 2). Valli koostui erilaisista täytemaakerroksista. Vallin eteläpäädyn länsikulmaan oli asetettu tiiliä. Tiilien välissä ei ollut laastia, ainoastaan tummaa likamaata.

**Kuva 9:** Maavallin eteläpäädyn itäkulman tiilirakenne.
