**VANTAAN LÄNSISALMEN KYLÄN AUTIOTONTIT**  
**Inventointi ja koekaivaus**  
**V.-P. Suhonen 2002**

**Museovirasto, rakennushistorian osasto**

## Tiivistelmä

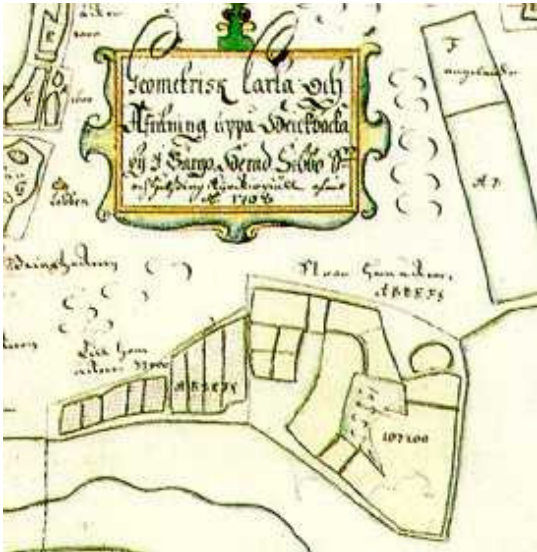
**Kartta 1:** Gubbackan eteläpuoli vuonna 1708.  
*Brotherus 1708.*

Länsisalmen kylän vanhat tonttimaat on merkitty ensimmäisen kerran Samuel Brotheruksen vuonna 1708 piirtämälle kartalle. Osa kylän tonteista on jäänyt pois käytöstä jo ennen 1700-luvun alkua<sup>7</sup>. Brotherus on hahmotellut karttansa konseptille Gubbackan eteläosaan vanhan tontin paikan. Tämän lisäksi lähiympäristön pellot (Stoor hem åkern, Lill hem åkern), niitty (Öster ången) ja "riihimäki" (Rijbacka) kantavat nimissään muistoa tontista.

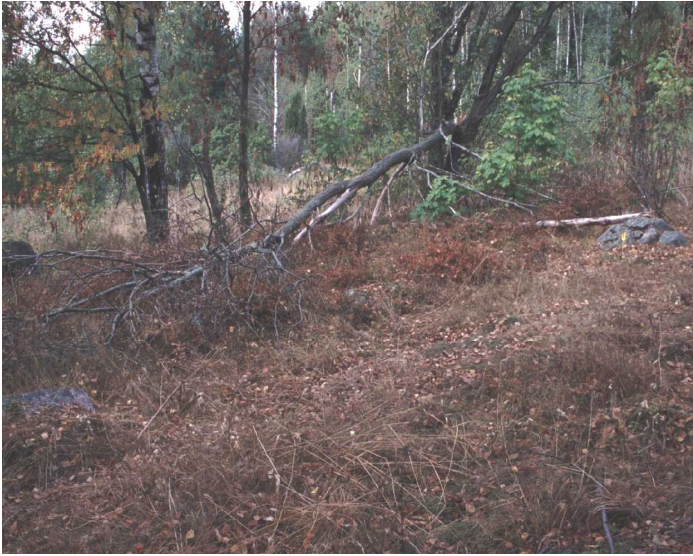
Kuva 1: Kohde G1.

<b>Tyyppi:</b>	Rakennuksen pohja
<b>Lukumäärä:</b>	1
<b>Mv-negatiivit:</b>	125243: 2-3.
<b>Diakuvat:</b>	125244: 6-8.
<b>Kuvaus:</b>	Noin 5 x 5 metriä laaja rakennuksen pohja. Isoista harmaakivistä tehty kivijalka erottuu paikoitellen kasvillisuuden alta. Kivien halkaisijat ovat noin 0,5–1 metriä. Tiiltä tai laastia ei ole näkyvissä.

Havaintomahdollisuuksia heikensi rakennuksen päälle kaatunut puu. Muuten paikalla kasvoi ainoastaan heinää ja ruohoa.

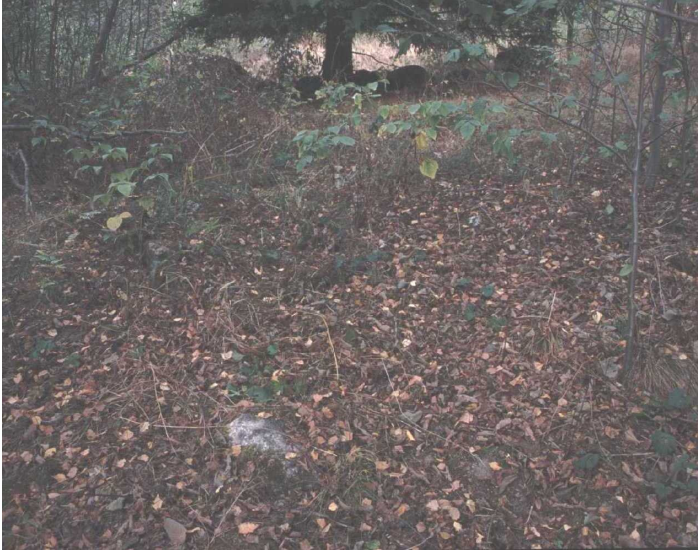
Kuva 2: Kohde G2.

<b>Tyyppi:</b>	Rakennuksen pohja
<b>Lukumäärä:</b>	1
<b>Mv-negatiivit:</b>	125243: 4-5.
<b>Diakuvat:</b>	125244: 9-11.
<b>Kuvaus:</b>	Noin 5 x 8 metriä laaja rakennuksen pohja. Isoista harmaakivistä tehty kivijalka erottuu paikoitellen kasvillisuuden alta. Kivien halkaisijat ovat noin 0,5–1 metriä. Tiiltä tai laastia ei ole näkyvissä.
	Rakennus on osittain pensaiden ja heinän peitossa. Lisäksi paikalla kasvaa joitakin pajun taimia.

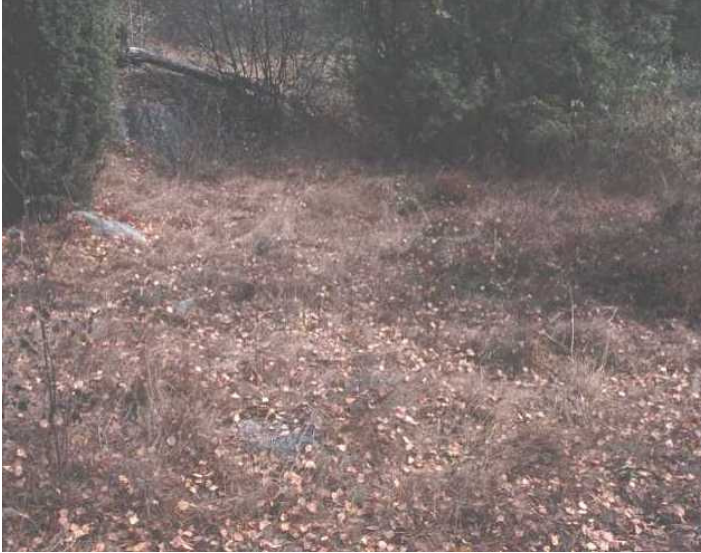
Kuva 3: Kohde G3.

<b>Tyyppi:</b>	Rakennuksen pohja
<b>Lukumäärä:</b>	1
<b>Mv-negatiivit:</b>	125243: 6-7.
<b>Diakuvat:</b>	125244: 12-14.
<b>Kuvaus:</b>	Noin 8 x 5 metriä laaja rakennuksen pohja. Isoista harmaakivistä tehty kivijalka erottuu paikoitellen kasvillisuuden alta. Kivien halkaisijat ovat noin 0,5 metriä. Tiiltä tai laastia ei ole näkyvissä.
	Rakennuksen päällä kasvaa heinää, ruohoa sekä muutama kataja.

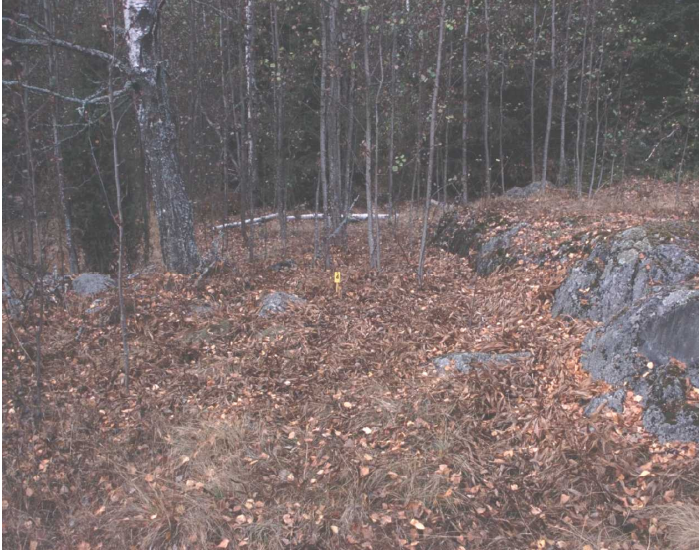
Kuva 4: Kohde G4.

<b>Tyyppi:</b>	Rakennuksen pohja
<b>Lukumäärä:</b>	1
<b>Mv-negatiivit:</b>	125243: 8-9.
<b>Diakuvat:</b>	125244: 15-17.
<b>Kuvaus:</b>	Noin 5 x 3 metriä laaja rakennuksen pohja. Isoista harmaakivistä tehty kivijalka erottuu paikoitellen kasvillisuuden alta. Kivien halkaisijat ovat noin 0,5 metriä. Rakennuksen kulmassa on kumpare (uuni?). Tiiltä tai laastia ei ole näkyvissä.
	Rakennuksen päällä kasvaa ruohoa, heinää, puuntaimia ja yksi koivu.

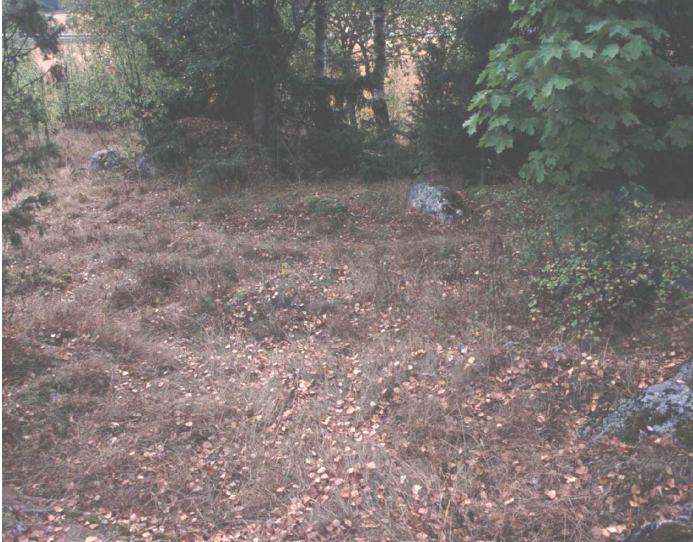
Kuva 5: Kohde G5.

<b>Tyyppi:</b>	Rakennuksen pohja
<b>Lukumäärä:</b>	1
<b>Mv-negatiivit:</b>	125243: 10-11.
<b>Diakuvat:</b>	125244: 18-22.
<b>Kuvaus:</b>	Noin 5 x 5 metriä laaja rakennuksen pohja. Isoista harmaakivistä tehty kivijalka erottuu paikoitellen kasvillisuuden alta. Kivien halkaisijat ovat noin metrin. Tiiltä tai laastia ei ole näkyvissä.
	Kivijalan päällä kasvaa ruohoa ja heinää. Ympärillä on lisäksi katajia ja kuusia.

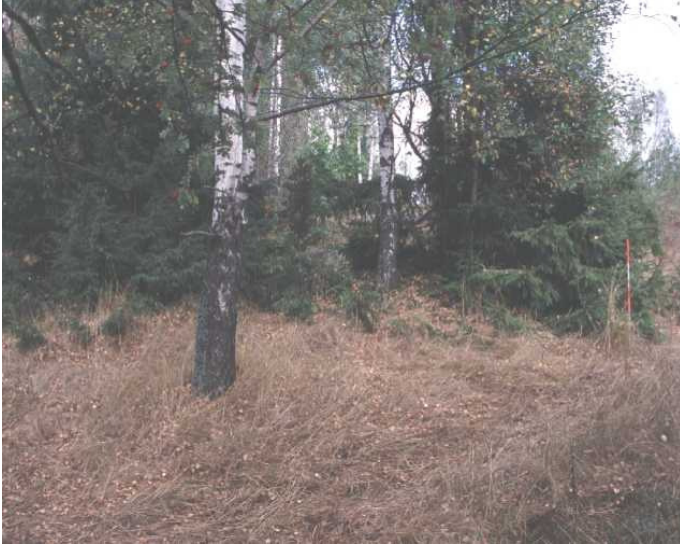
Kuva 6: Kohde G6.

<b>Tyyppi:</b>	Rakennuksen pohja(?)
<b>Lukumäärä:</b>	1
<b>Mv-negatiivit:</b>	125243: 12.
<b>Diakuvat:</b>	125244: 23.
<b>Kuvaus:</b>	Tiheä pohjakaavaltaan nelikulmainen kuusikko, jonka laidoilla on näkyvissä kivijalan osaksi sopivia kiviä. Puut estävät tarkempien havaintojen tekemisen.

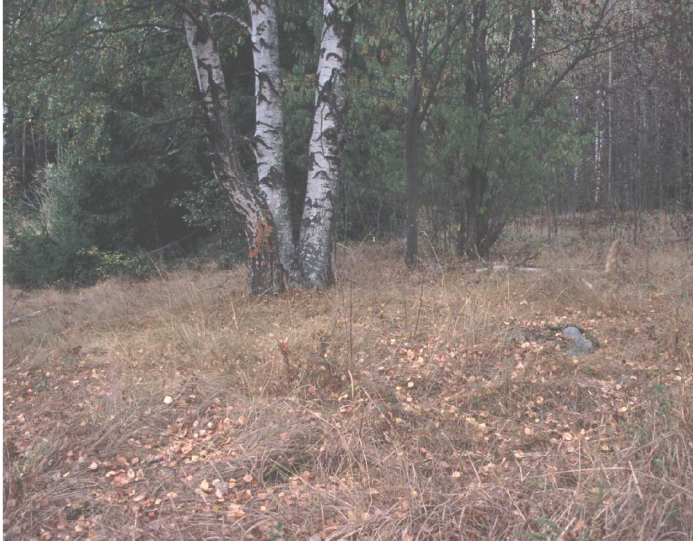
Kuva 7: Kohde G7.

<b>Tyyppi:</b>	Rakennuksen pohja
<b>Lukumäärä:</b>	1
<b>Mv-negatiivit:</b>	125243: 12-14.
<b>Diakuvat:</b>	125244: 25-28.
<b>Kuvaus:</b>	Noin 6 x 5 metriä laaja rakennuksen pohja. Isoista harmaakivistä tehty kivijalka erottuu paikoitellen kasvillisuuden alta. Kivien halkaisijat ovat noin 0,5 metriä. Tiiltä tai laastia ei ole näkyvissä.
	Rakennus on heinän ja ruohon peitossa. Lisäksi ympärillä kasvaa pihlajia, koivuja ja kuusia.

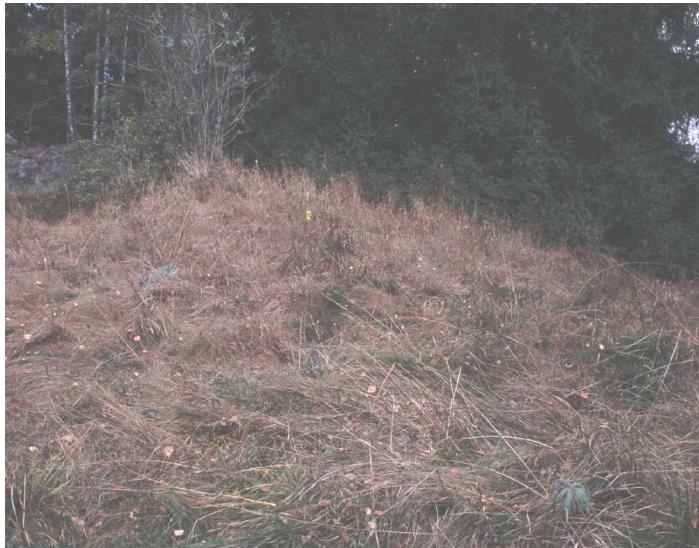
Kuva 8: Kohde G8.

<b>Tyyppi:</b>	Rakennuksen pohja
<b>Lukumäärä:</b>	1
<b>Mv-negatiivit:</b>	125243: 15-17, 19-22.
<b>Diakuvat:</b>	125244: 30-33, 35-43.
<b>Kuvaus:</b>	Noin 10 x 7 metriä laaja rakennuksen pohja. Isoista harmaakivistä tehty kivijalka erottuu paikoitellen kasvillisuuden alta. Kivien halkaisijat ovat noin metrin. Kivijalan sisäpuolella on kumpare (uuni?). Tiiltä tai laastia ei ole näkyvissä.
	Rakennuksen kohdalla kasvaa heinää ja pensaita. Vieressä idänpuolella on tiivis lähes läpipääsemätön kuusikko.

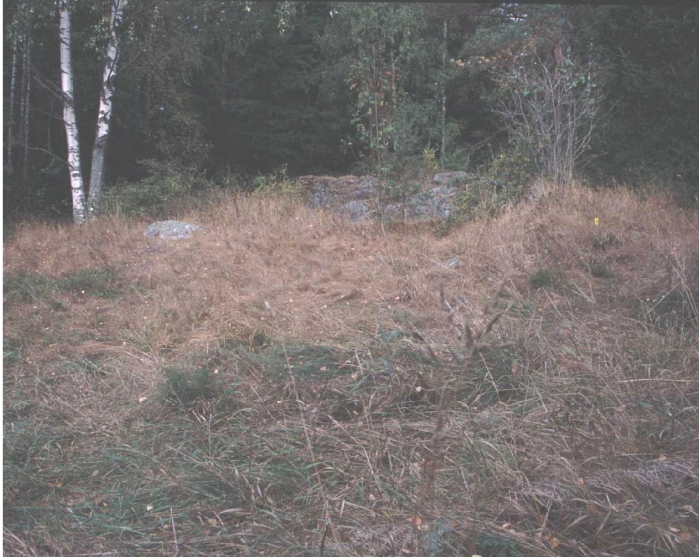
Kuva 9: Kohde G9.

<b>Tyyppi:</b>	Rakennuksen pohja
<b>Lukumäärä:</b>	1
<b>Mv-negatiivit:</b>	125243: 18-22.
<b>Diakuvat:</b>	125244: 34-44.
<b>Kuvaus:</b>	Noin 10 x 7 metriä laaja rakennuksen pohja. Isoista harmaakivistä tehty kivijalka erottuu paikoitellen kasvillisuuden alta. Kivien halkaisijat ovat noin 0,5-1 metriä. Kivijalan sisäpuolella on kumpare (uuni?). Tiiltä tai laastia ei ole näkyvissä.

Rakennuksen paikalla kasvaa heinää ja pensaita.

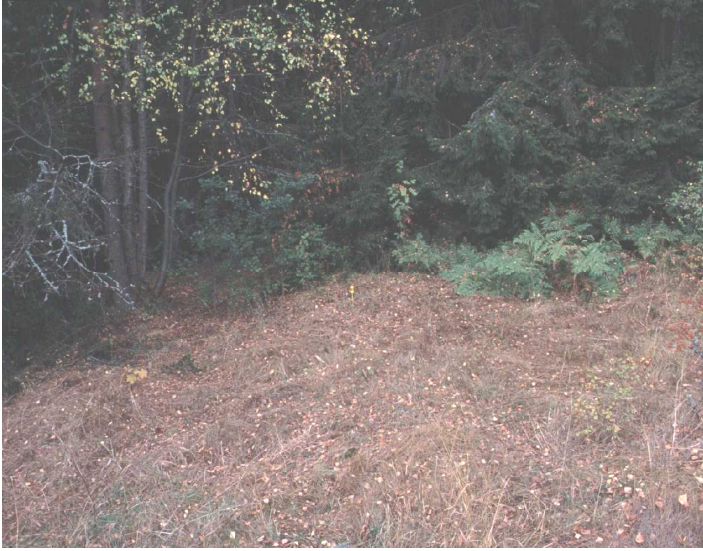
Kuva 10: Kohde 10G.

<b>Tyyppi:</b>	Rakennuksen pohja
<b>Lukumäärä:</b>	1
<b>Mv-negatiivit:</b>	125243: 23-24.
<b>Diakuvat:</b>	125244: 44-46.
<b>Kuvaus:</b>	Noin 6 x 4 metriä laaja rakennuksen pohja. Kivijalka ei erotu selvästi. Sen sijaan rakennusta kiertää oja. Rakennuksen kulmassa on pieni kumpare (uuni?). Tiiltä tai laastia ei ole näkyvillä. Rakennuksen pohjoispuolella on vanha tienpohja.
	Rakennus sijaitsee kuusimetsässä. Paikalla on vähän aluskasvillisuutta.

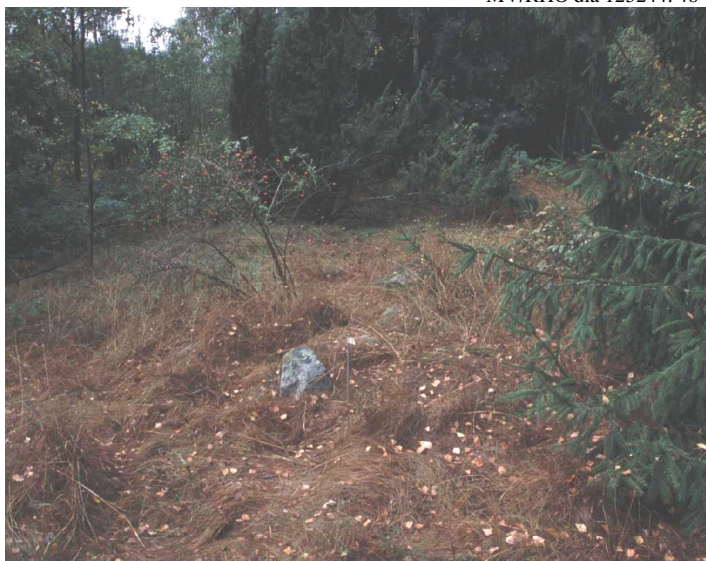
Kuva 11: Kohde G11.

<b>Tyyppi:</b>	Rakennuksen pohja
<b>Lukumäärä:</b>	1
<b>Mv-negatiivit:</b>	125243: 32-37.
<b>Diakuvat:</b>	125244: 47-49.
<b>Kuvaus:</b>	<p>Noin 6 x 4 metriä laaja rakennuksen pohja. Isoista harmaakivistä tehty kivijalka erottuu paikoitellen kasvillisuuden alta; kulmakivet näkyvät selvästi. Kivien halkaisijat ovat noin 0,5-1 metriä. Rakennuksen itäpäässä on kumpare (uuni?). Tiiltä tai laastia ei ole näkyvissä.</p> <p>Rakennuksen vieressä on iso kuusi, joka peittää osan kivijalasta. Muuten paikalla kasvaa ainoastaan heinää ja pensaita.</p>

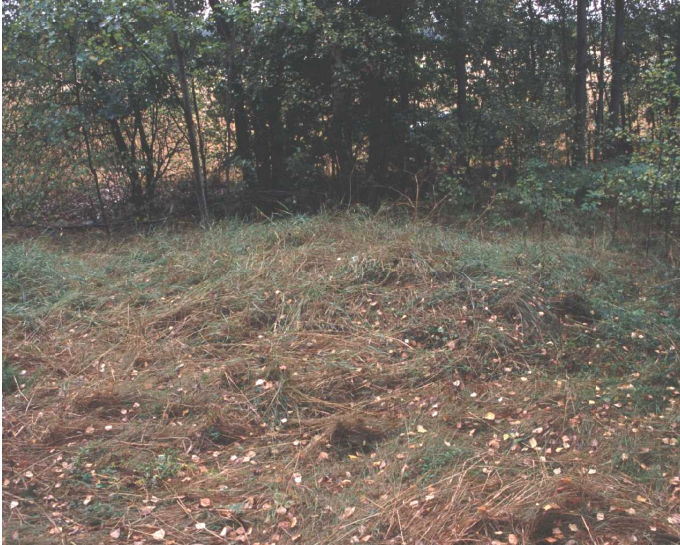
Kuva 12: Kohde G12.

<b>Tyyppi:</b>	Rakennuksen pohja
<b>Lukumäärä:</b>	1
<b>Mv-negatiivit:</b>	125243: 38.
<b>Diakuvat:</b>	125244: 50.
<b>Kuvaus:</b>	Noin 6 x 4 metriä laaja rakennuksen pohja. Kivijalka ei erotu maanpinnalle. Kivet tuntuvat kuitenkin selvästi paikan päällä käveltäessä. Rakennuksen toisessa päässä on kumpare (uuni?). Tiiltä tai laastia ei ole näkyvissä.

Rakennus on heinän peitossa.

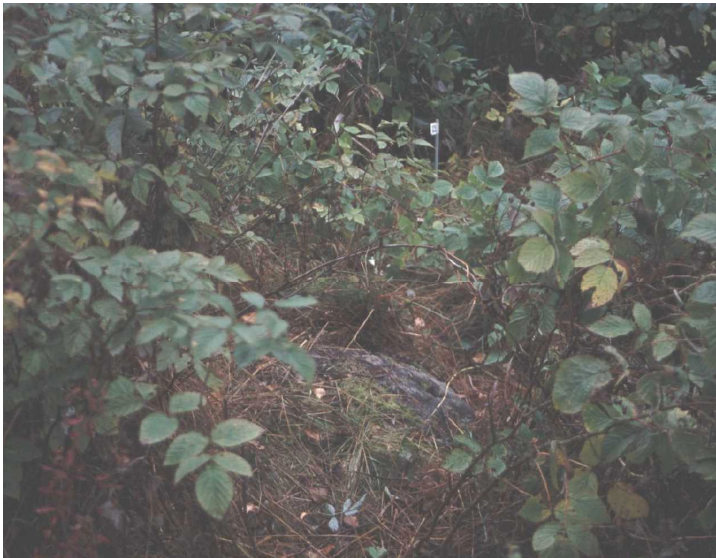
Kuva 13: Kohde G13.

<b>Tyyppi:</b>	Rakennuksen pohja (?)
<b>Lukumäärä:</b>	1
<b>Mv-negatiivit:</b>	125243: 39.
<b>Diakuvat:</b>	125244: 51-52.
<b>Kuvaus:</b>	Tiheässä pensaikossa on isoja harmaakivilohkareita (halk. noin 1 m) suorankulman muodostavassa rivissä. Jos paikalla on rakennus, sen laajuus on noin 10 x 6 metriä. Tiiltä tai laastia ei ole näkyvissä.

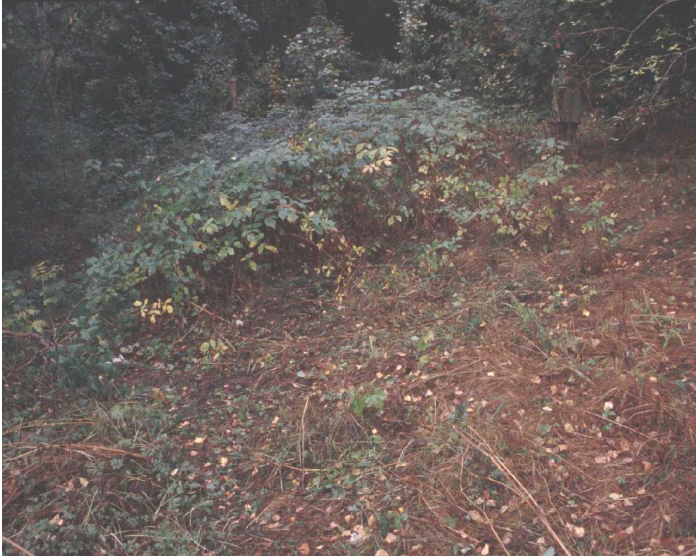
Kuva 14: Kohde G14.

<b>Tyyppi:</b>	Rakennuksen pohja
<b>Lukumäärä:</b>	1
<b>Mv-negatiivit:</b>	125243: 43.
<b>Diakuvat:</b>	125244: 53.
<b>Kuvaus:</b>	Pensaiden peitossa oleva noin 8 x 12 metriä laaja neliömäinen kumpare. Kiveystä ei näy maanpinnalle. Kivet tuntuvat kuitenkin selvästi paikan päällä käveltäessä. Maassa ei ole tiiltä tai laastia.

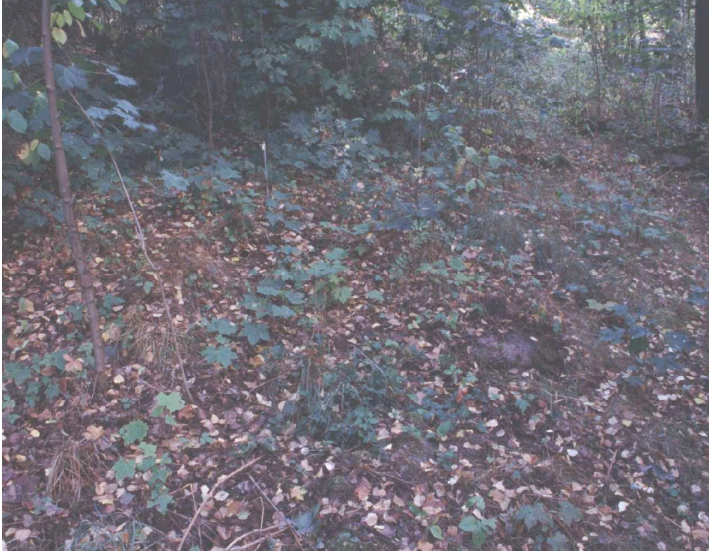
Kuva 15: Kohde G15.

<b>Tyyppi:</b>	Rakennuksen pohja
<b>Lukumäärä:</b>	1
<b>Mv-negatiivit:</b>	125243: 49-51.
<b>Diakuvat:</b>	125244: 54-55.
<b>Kuvaus:</b>	Pensaiden peitossa oleva noin 4 x 4 metriä laaja pohjakaavaltaan neliömäinen kumpare. Kiveystä ei näy maanpinnalle. Kivet tuntuvat kuitenkin selvästi paikan päällä käveltäessä. Maassa ei ole tiiltä tai laastia.

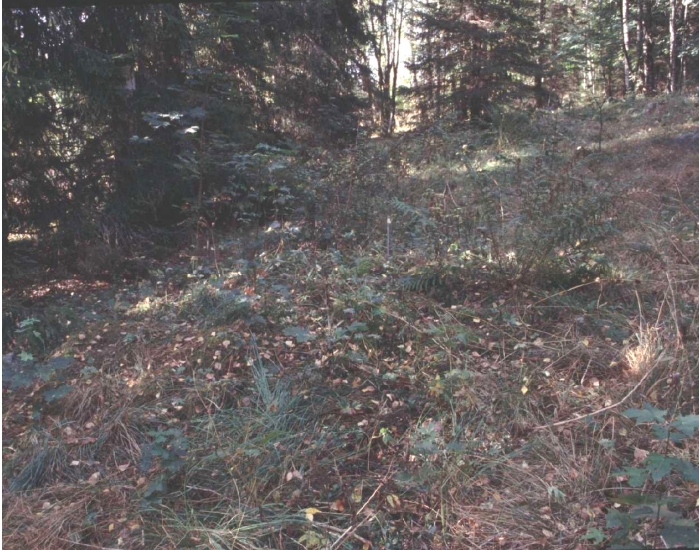
Kuva 16: Kohde G16.

<b>Tyyppi:</b>	Rakennuksen pohja
<b>Lukumäärä:</b>	1
<b>Mv-negatiivit:</b>	125243: 65-67.
<b>Diakuvat:</b>	125244: 56-58.
<b>Kuvaus:</b>	Ruohon, heinän ja pensaiden peitossa oleva pohjakaavaltaan neliömäinen noin 4 x 4 metriä laaja kumpare. Kiveystä ei näy maanpinnalle. Kivet tuntuvat kuitenkin selvästi paikan päällä kävellessä. Maassa ei ole tiiltä tai laastia.

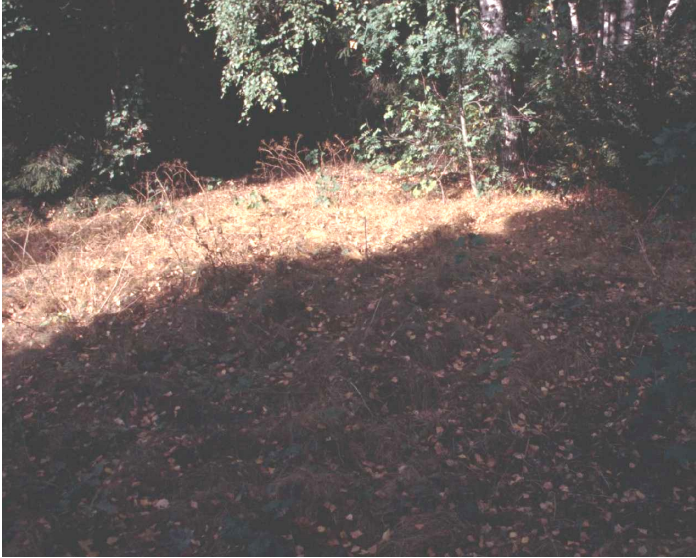
Kuva 17: Kohde G17.

<b>Tyyppi:</b>	Rakennuksen pohja
<b>Lukumäärä:</b>	1
<b>Mv-negatiivit:</b>	125243: 52.
<b>Diakuvat:</b>	125244: 59.
<b>Kuvaus:</b>	Noin 12 x 6 metriä laaja rakennuksen pohja. Isoista harmaakivistä tehty kivijalka erottuu paikoitellen kasvillisuuden alta. Tiiltä tai laastia ei ole näkyvissä.  Rakennuksen paikalla kasvaa ruohoa ja heinää.

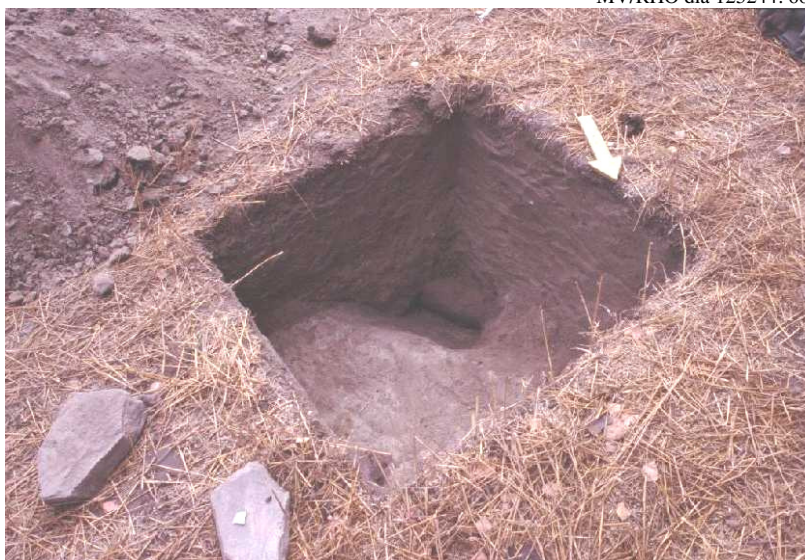
**Kuva 18:** Koekuoppa I:n pohjalta paljastunut kaapeli.

Koekuoppa I avattiin tonttimaan eteläpuoliselle pellolle. Päämääränä oli selvittää voidaanko pellon käyttöhistoriasta saada tietoa arkeologisin menetelmin. Koekuopan paikan valinta epäonnistui täydellisesti. Kaivettaessa huomattiin nopeasti, että oltiin ojan kohdalle. Aluksi oletettiin, että kyseessä olisi sarkaoja. Tulkinta oli kuitenkin väärä; kuopan pohjalta löytyi moderni kaapeliputki.

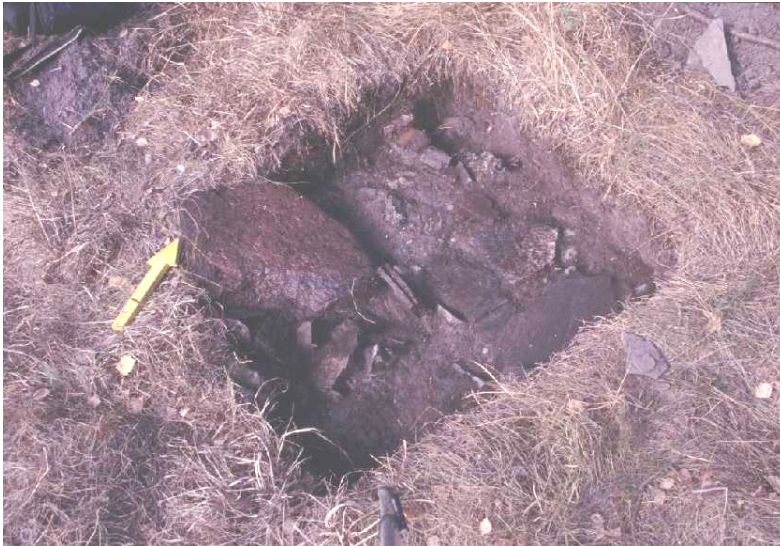
Turpeen poiston jälkeen esille tuli laakakivistä tehty lattia ja uunin seinän kulma (taso 1). Yhdessä kohtaa seinää oli harmaakivien välissä muototiili.

Rakennekivien ympärillä oli tiivistä harmaata likamaata. Lisäksi paikoitellen näkyi palanutta savea ja hiukan laastia.

**Kuva 19:** Koekuoppa II turpeen poiston jälkeen.

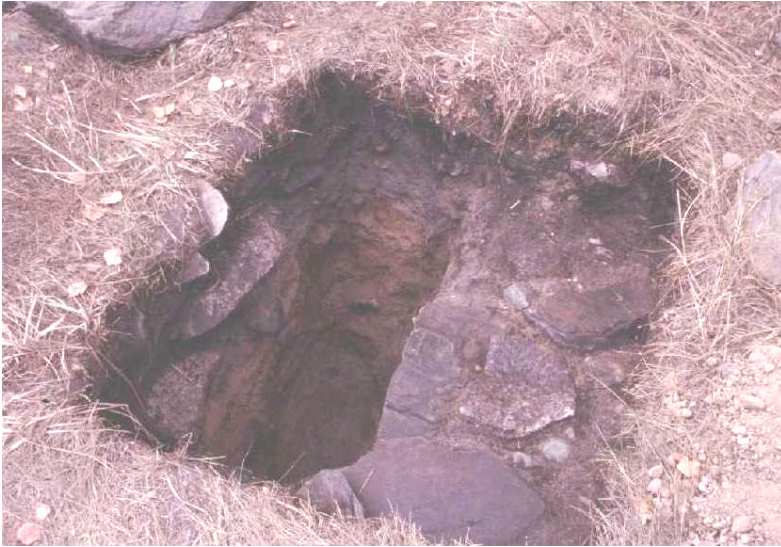
Koekuoppaan tehtiin leikkaus siten, että pohjoispuoli jätettiin ehjäksi ja eteläosa kaivettiin pohjaan (taso 2). Tarkoituksena oli saada tietoa lattian ja seinän alapuolisista rakenteista ja kerroksista. Lattian alla oli ensin ohut kerros savea sitten täytehiekkakerros. Kerroksen täytemaaluonne varmistui kun sen pohjalta löytyi likamaata. Likamaan poiston jälkeen esille tuli puhdasta hiekkaa.

**Kuva 20:** Koekuoppa II:n leikkaus.

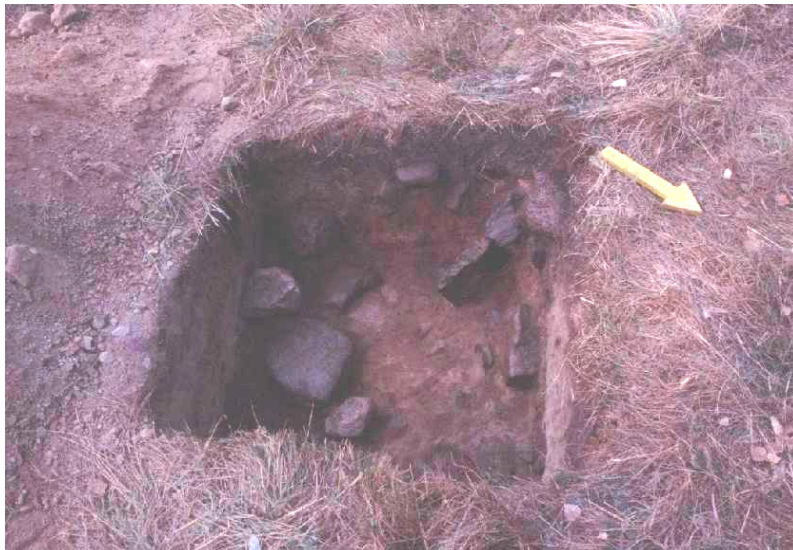
**Kuva 21:** Koekuoppa III. Mahdollinen rakennuksen kivijalka.

Turpeen ja humuksen poiston jälkeen tuli ruudun länsipuolelta esille punertavan ruskeaa rautapitoista savensekaista hiekkaa ja itäpuolelta vaaleaa savensekaista hiekkaa (taso 1). Näiden kerrosten alla oli lännessä vaalean ruskeaa savensekaista rautapitoista hiekkaa ja idässä tummaa rautapitoista kovaa hiekkaa (taso 2). Ruudun keskiosassa kulki pohjois-eteläsuuntainen kiveys. Kyseessä saattoi olla rakennuksen kivijalan osa. Kaivausalue oli kuitenkin liian pieni varmojen päätelmien tekoon. "Rakennetason" poiston jälkeen paljastui puhdas hiekka (taso 3).

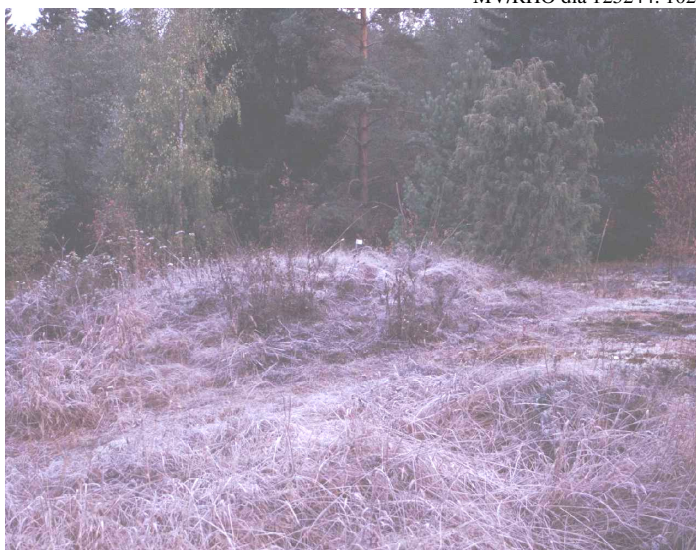
Kuva 22: Kohde L1.

<b>Tyyppi:</b>	Rakennuksen pohja
<b>Lukumäärä:</b>	1
<b>Mv-negatiivit:</b>	125243: 78-79.
<b>Diakuvat:</b>	125244: 101-102.
<b>Kuvaus:</b>	Noin 10 x 5 metriä laaja rakennuksen pohja. Isoista harmaakivistä tehty kivijalka erottuu paikoitellen sammaleen ja heinän alta. Kivien halkaisijat ovat noin 0,5 metriä. Rakennuksen keskellä on noin 0,5 metriä korkea uunin paikka.

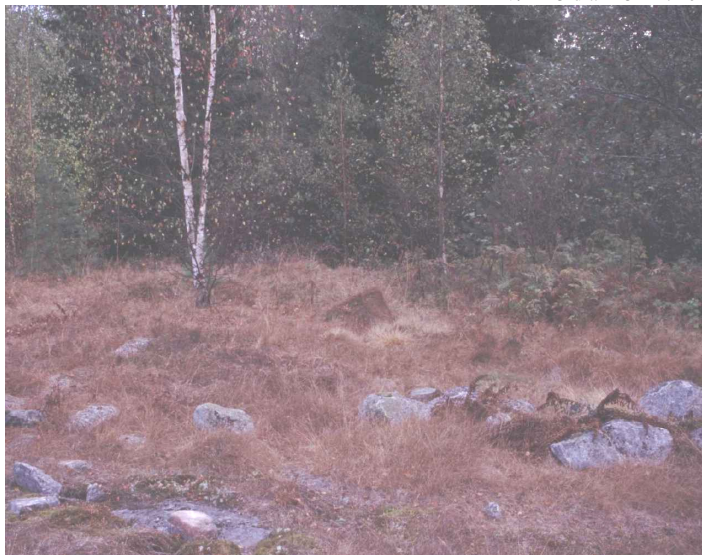
Kuva 23: Kohde L2.

<b>Tyyppi:</b>	Rakennuksen pohja
<b>Lukumäärä:</b>	1
<b>Mv-negatiivit:</b>	125243: 80.
<b>Diakuvat:</b>	125244: 103-104.
<b>Kuvaus:</b>	Noin 12 x 8 metriä laaja rakennuksen pohja. Isoista harmaakivistä tehty kivijalka erottuu paikoitellen sammaleen ja heinän alta. Kivien halkaisijat ovat noin 0,5–1 metriä. Rakennuksen sisällä on kaksi matalaa kumpareta (uunia ?). Tiiltä tai laastia ei ole näkyvissä.
	Rakennuksen kohdalla kasvaa sammalta, heinää ja koivuja.

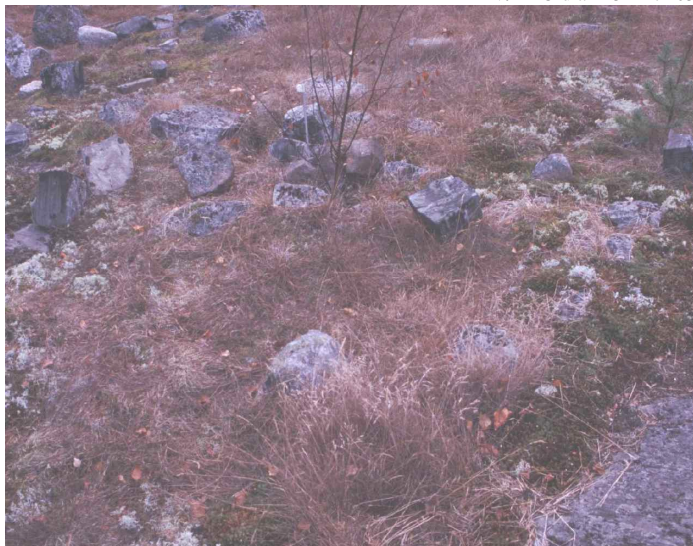
Kuva 24: Kohde L3.

<b>Tyyppi:</b>	Rakennuksen pohja
<b>Lukumäärä:</b>	1
<b>Mv-negatiivit:</b>	125243: 81.
<b>Diakuvat:</b>	125244: 105.
<b>Kuvaus:</b>	Noin 4 x 5 metriä laaja rakennuksen pohja. Isoista harmaakivistä tehty kivijalka erottuu paikoitellen sammaleen ja heinän alta. Kivien halkaisijat ovat noin 0,5-1 metriä. Tiiltä tai laastia ei ole näkyvässä.

Rakennus on sammaleen ja heinän peitossa.

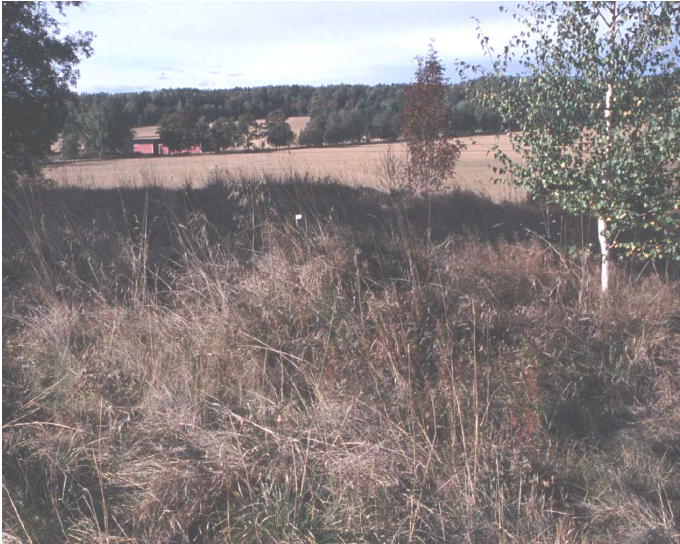
Kuva 26: Kohde L5.

**Tyyppi:** Kellari(?)**Lukumäärä:** 1**Mv-negatiivit:** 125243: 85.**Diakuvat:** 125244: 107.**Kuvaus:** Pieni kumpare, jonka vieressä on kuoppa (halk. 6 metriä).  
Tiiltä tai laastia ei ole näkyvissä.

Rakenteen paikalla kasvaa heinää.

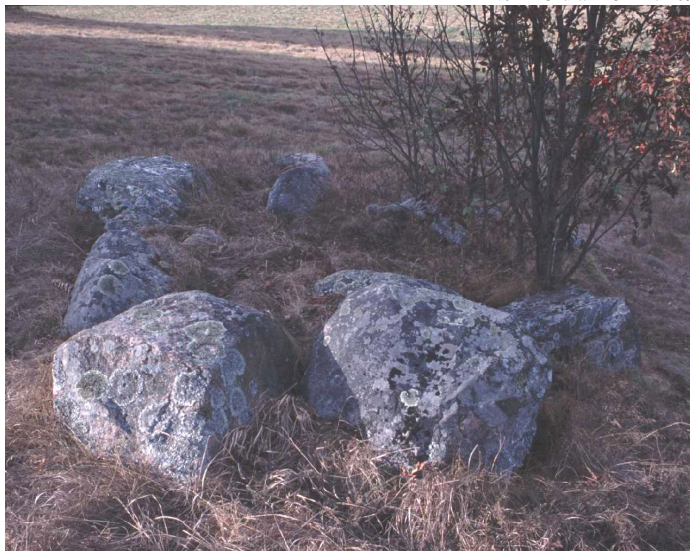
Kuva 27: Kohde L6.

<b>Tyyppi:</b>	Rakennuksen pohja
<b>Lukumäärä:</b>	1
<b>Mv-negatiivit:</b>	125243: 86-87.
<b>Diakuvat:</b>	125244: 109.
<b>Kuvaus:</b>	Noin 10 x 10 metriä laaja rakennuksen pohja. Kasvillisuuden alta erottuu paikoittelen kivijalan osaksi sopivia kiviä. Rakennuksen luoteiskulmassa on isoista harmaakivistä (halk. 1 m) muodostuva noin 2 x 3 metriä laaja perustus (ks. kuva 27). Tiiltä tai laastia ei ole näkyvissä.

Rakennus on heinän peitossa.

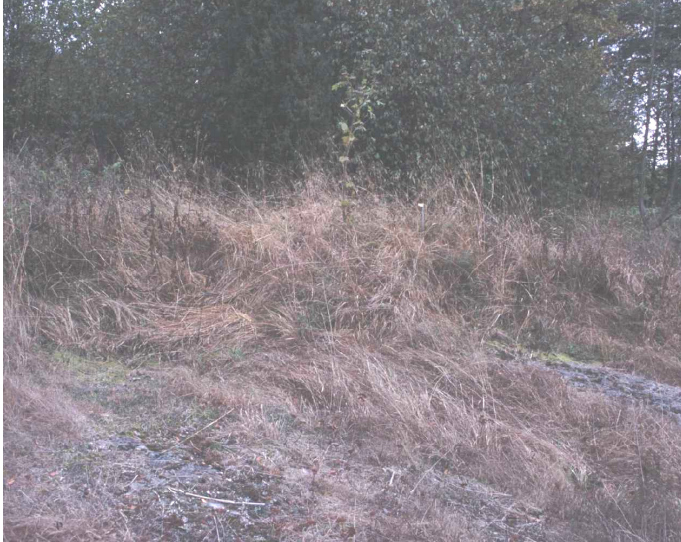
Kuva 28: Kohde L7.

<b>Tyyppi:</b>	Rakenne
<b>Lukumäärä:</b>	1
<b>Mv-negatiivit:</b>	125243: 88.
<b>Diakuvat:</b>	125244: 110.
<b>Kuvaus:</b>	Tonttialueen etelälaidalla sijaitseva heinän peitossa oleva noin 10 x 4 metriä laaja ja metrin korkea kumpare. Tiiltä tai laastia ei ole näkyvissä.

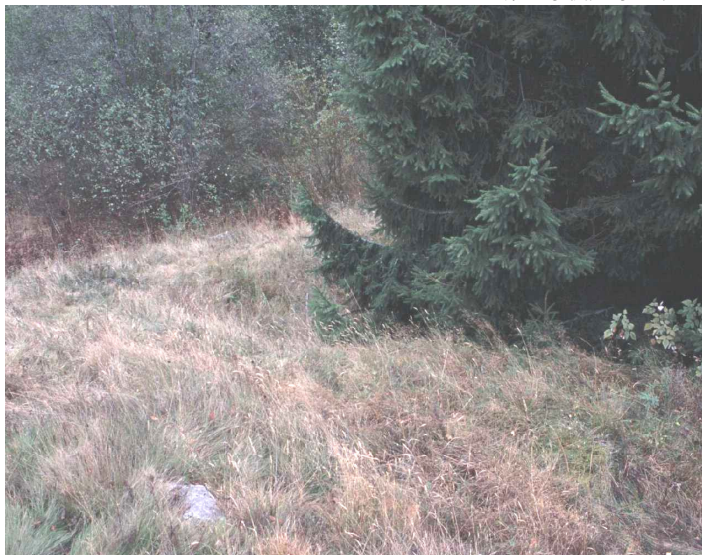
Kuva 29: Kohde L8.

<b>Tyyppi:</b>	Kellari (?)
<b>Lukumäärä:</b>	1
<b>Mv-negatiivit:</b>	125243: 89.
<b>Diakuvat:</b>	125244: 111.
<b>Kuvaus:</b>	Rinteessä sijaitseva pohjakaavaltaan u:n muotoinen maavallin kolmelta puolelta ympäröimä kuoppa. Rakenteen pitkittäisakseli on noin 5 metriä pitkä ja poikittäisakseli 12 metriä pitkä. Vallin leveys vaihtelee kahdesta kolmeen metriin. Tiiltä tai laastia ei ole näkyvissä.

Kellarin sisällä kasvaa heinää ja kuusia.

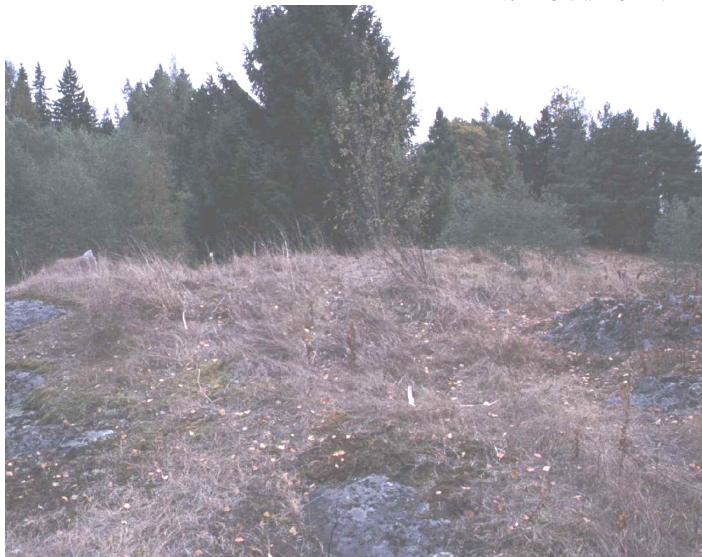
Kuva 30: Kohde L9.

<b>Tyyppi:</b>	Rakennuksen pohja
<b>Lukumäärä:</b>	1
<b>Mv-negatiivit:</b>	125243: 91.
<b>Diakuvat:</b>	125244: 112.
<b>Kuvaus:</b>	Kallion laelle sijaitseva noin 6 x 10 metriä laaja rakennuksen pohja. Kivijalka on tehty isoista harmaakivilohkareista, joiden halkaisijat ovat noin 0,5–1 metriä. Yhdessä kivessä on poran jälki. Tiiltä tai laastia ei ole näkyvissä.

Rakennuksen paikalla kasvaa heinää ja sammalta.

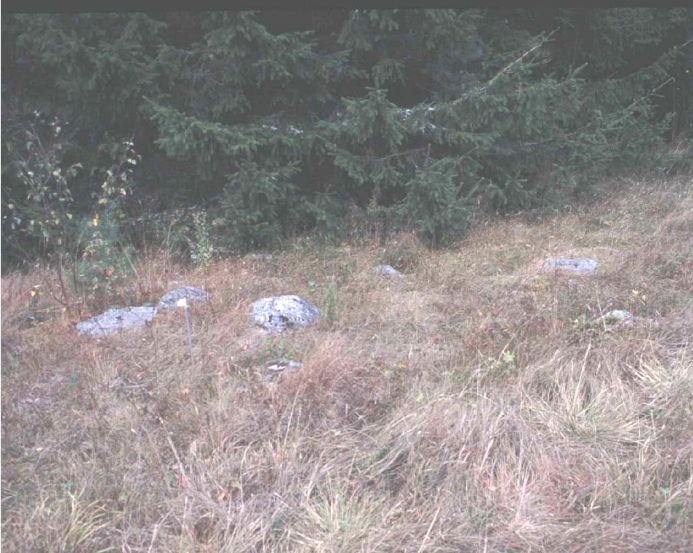
Kuva 31: Kohde L10.

Noin 4 x 3 metriä laaja rakennuksen pohja.

Kasvillisuuden alta erottuu paikoittelen kivijalan osaksi sopivia kiviä. Kivien halkaisijat ovat noin 0,5 metriä. Tiiltä tai laastia ei ole näkyvissä.

Rakennus on heinän peitossa. Lisäksi vierellä kasvaa suuri kuusi.

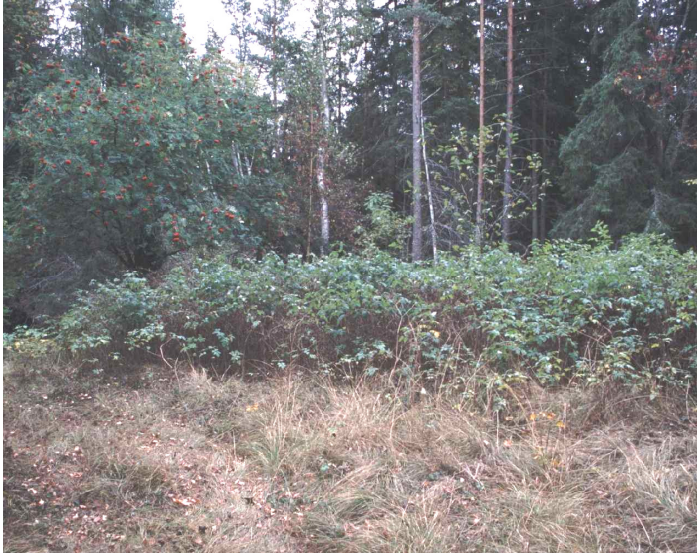
Kuva 32: Kohde L11.

<b>Tyyppi:</b>	Rakennuksen pohja
<b>Lukumäärä:</b>	1
<b>Mv-negatiivit:</b>	125243: 93.
<b>Diakuvat:</b>	125244: 114.
<b>Kuvaus:</b>	Marjapensaat muodostavat neliömäisen noin 10 x 6 metriä laajan alueen. Pensaiden välissä näkyy kivijalan osaksi sopivia kiviä. Lisäksi paikalla on runsaasti tiilimurskaa.

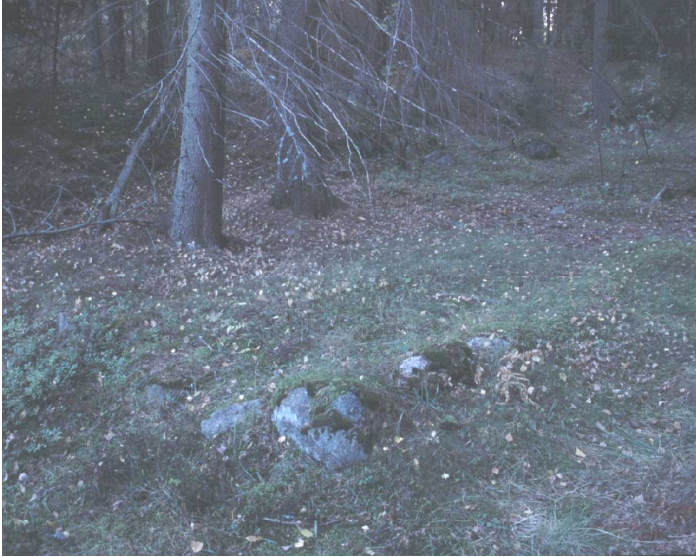
Kuva 33: Kohde L12.

<b>Tyyppi:</b>	Rakennuksen pohja
<b>Lukumäärä:</b>	1
<b>Mv-negatiivit:</b>	125243: 104.
<b>Diakuvat:</b>	125244: 115.
<b>Kuvaus:</b>	Noin 4 x 3 metriä laaja rakennuksen pohja. Harmaakivinen kivijalka erottuu paikoitellen sammaleen ja ruohon alta. Kivien halkaisijat ovat noin 0,5 metriä. Tiiltä tai laastia ei ole näkyvissä.
	Rakennuksen päällä kasvaa sammalta, ruohoa ja muutama kuusi.

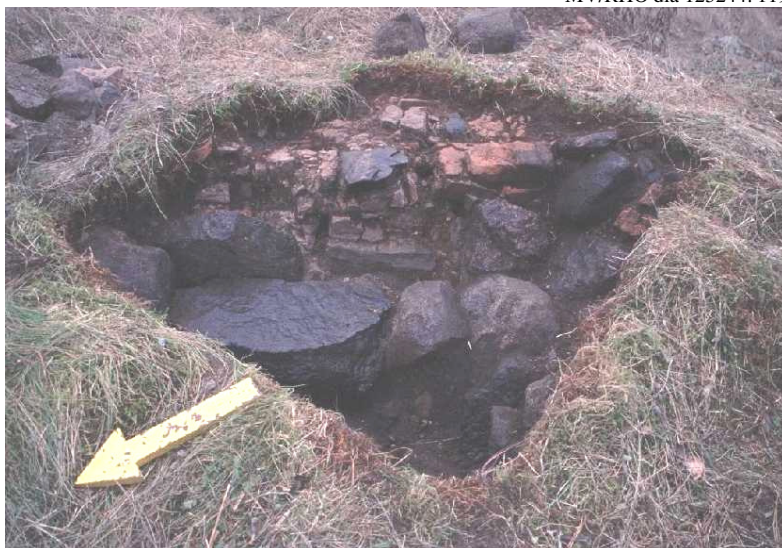
**Kuva 34:** Uunin kulma esiin kaivettuna.

Labbenin rakennus L1:n keskikohdalla olevaan kumpareeseen tehtiin 1 x 1 metriä laaja koekuoppa. Päämääränä oli saada tietoa rakenteista, kulttuurikerroksista ja ajoituksesta.

Välittömästi turpeen ja humuksen poiston jälkeen alkoi esille tulla uunin rakenteita. Uunin sisus oli muurattu tiilestä ja laastista. Tiilirakenteen reunalla oli lohkokivirivi, jonka ulkopuolella oli harmaakiviä. Kivirakenteen alla oli täytehiekkää ja tumman harmaata likamaata. Likamaan pohjalla olleiden hiiltyneitä puiden alta paljastui ensin vaaleaa savensekaista hiekkää, sitten tumman harmaata likamaata ja lopuksi kovaa hiilensekaista hiekkää.
