TURKU, KAKSKERTA, BRINKHALL

Kavaljeerisiiven länsipuolen vesijohtoputken kaivanto

MUSEOVIRASTO, RAKENNUSHISTORIAN OSASTO
Kenttätyöt ja raportointi Antti Suna
13.12.2006

Vesijohtokaivannon valvominen.

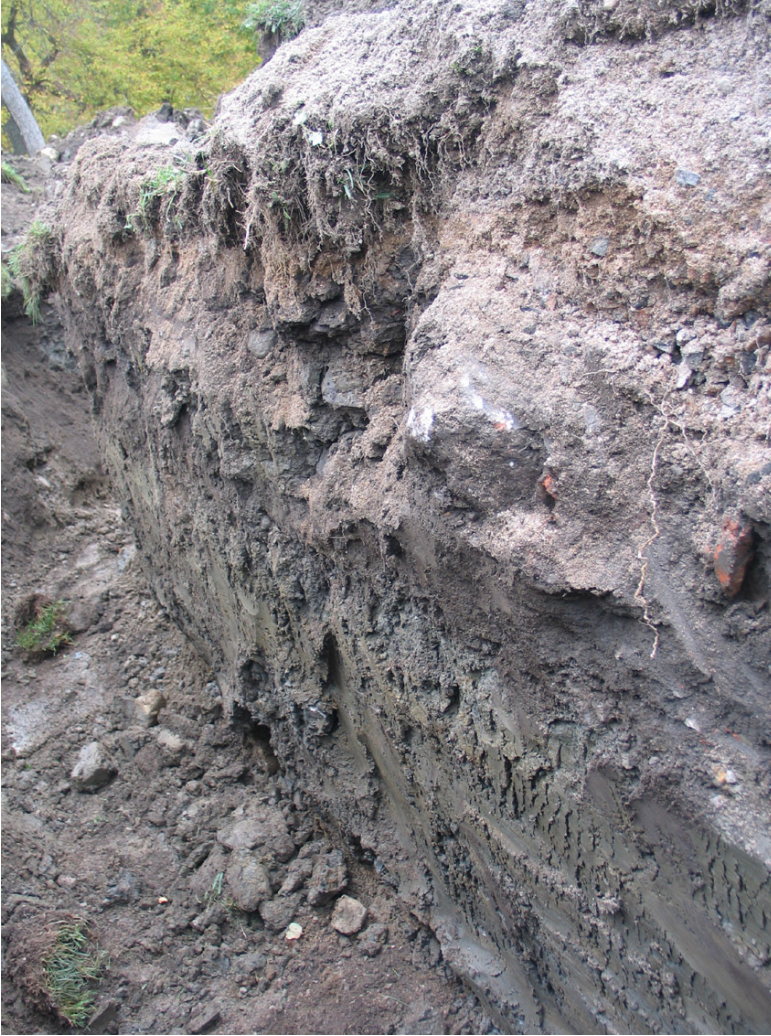
Kaivannon eteläosan pohjoisseinän profiili pisteessä B

B

- suht puhdas savi 80
- savi ja kiviä 136
- hiekka 140
- humus 145

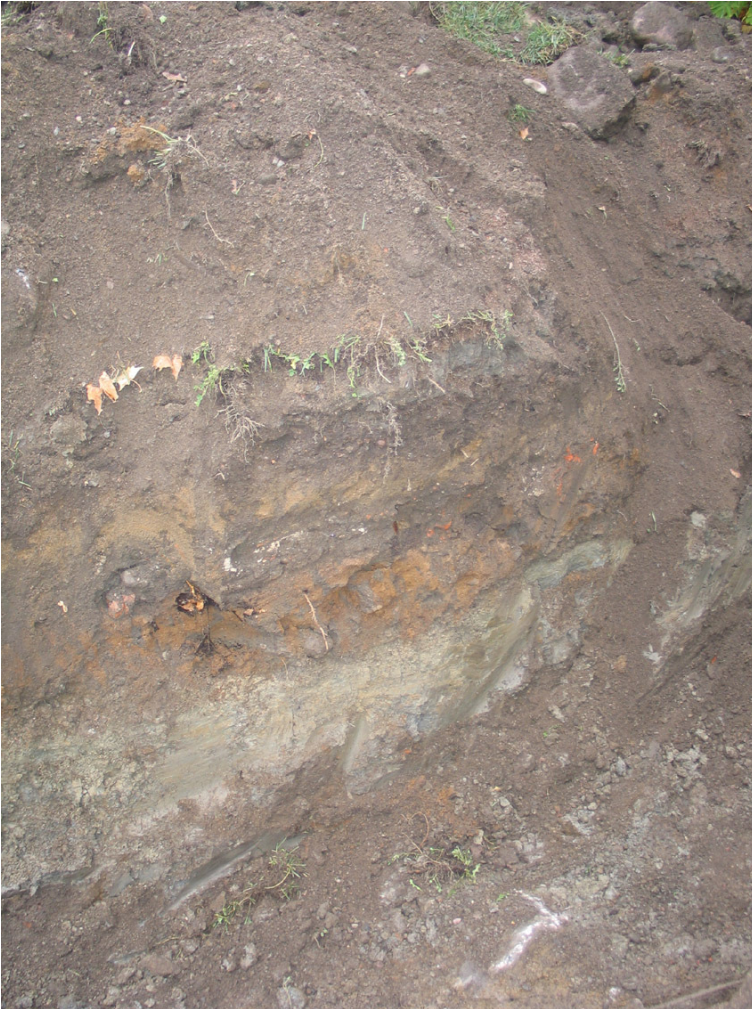
Ainoa paikka, missä profiilissa näkyi tiilenmuruja, laastia ja tummaa maata oli kaivannon länsireunassa n. 3 m:n päässä kavaljeerisiiven nurkasta. Alue oli vain noin 90 cm:n levyinen ja

tumman laastia sisältävän massan yläpinta oli maan pinnasta 10 cm alaspäin. Laastia sisältävän tumman maan paksuus oli 5 cm ja sen alapuolella oli 10 cm:n vahvuinen tiilikerros, joka sijoittui puhtaan saven päälle.

H

- savi
- tiilenmuruja
- tummaa maata ja laastivana n. 10 cm pinnasta alaspäin
- hiekkaa
- humusta

Maakerroksia kaivannon pohjoisosan länsiseinässä pisteessä H

Ainoa mahdollisesti rakenteeseen viittaava ilmiö oli lähellä kavaljeerisiipeä oleva tiilien ja laastin jäännökset. Havainnot niistä jäivät profiilin tarkasteluksi uusien putkien takia. Tiilikerros on sen paksuinen, että se voi muodostua yhdestä lappeelleen sijoitetusta tiilitasosta.

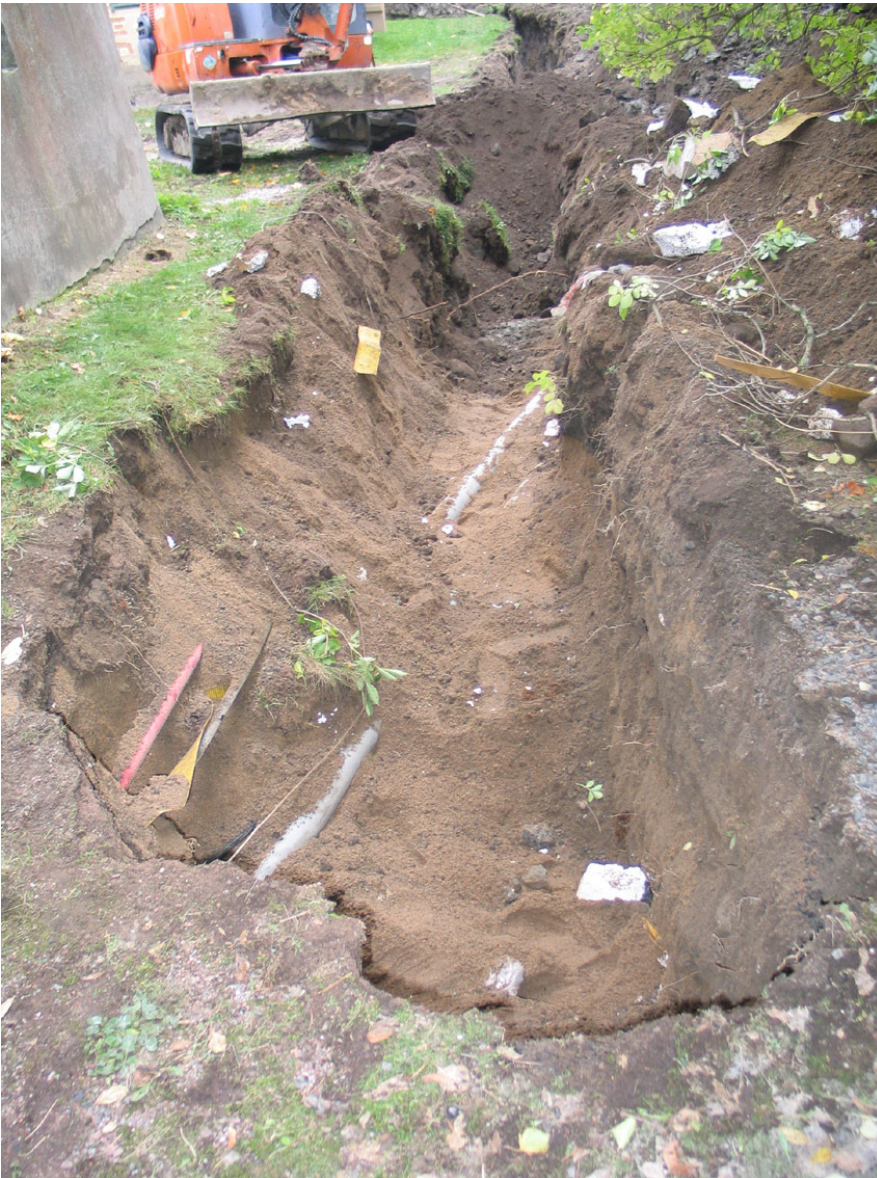
Kaivannon pohjoisosassa Kavaljeerisiiven kohdalla kaivaminen jätettiin esiin tulleiden putkien tasoon. Näistä putkista toinen oli umpitankkiin johtava viemäriputki ja toinen imeytyskenttään johtava harmaavesiputki. Putkista johtuen kaivanto ei jatkunut koskemattomaan maahan asti. Massa oli putkien kohdalla luonnollisesti liikuteltua ja kaivaminen lopetettiin putkiin, jotka olivat maan pinnan alapuolella n. 80-90 cm. Aivan kaivannon putkettomassa pohjoispäässä massa oli hiekkaa ja sekoittunutta savea.

Kaivannon pohjoisosaa
Kavaljeerisiiven kellarin
oven edustalla

Kavaljeerisiiven länsipuolen alue oli jo ennestään täysin sekoitettu viemäritöissä, mutta todennäköistä on, että putkien alla on jonkin verran kavamatonta kulttuurimaata. Paikan tekee mielenkiintoiseksi entisen päärakennuksen välitön läheisyys. Näyttää siltä, että maat Kavaljeerisiiven kellarin ovesta pohjoiseen ovat suhteellisen koskemattomia. Tällä vanhalla puutarha-alueella mahdollisesti tehtävien töiden yhteydessä suoritettavat tutkimukset saattavat olla antoisampia kuin nyt kaivetun vesijohtokaivannon seurantatutkimukset.
