Alkulan tila – Alkula gård

Vanha Vaasa – Gamla Vasa

Arkeologinen inventointi

Juha-Matti Lehto 2008

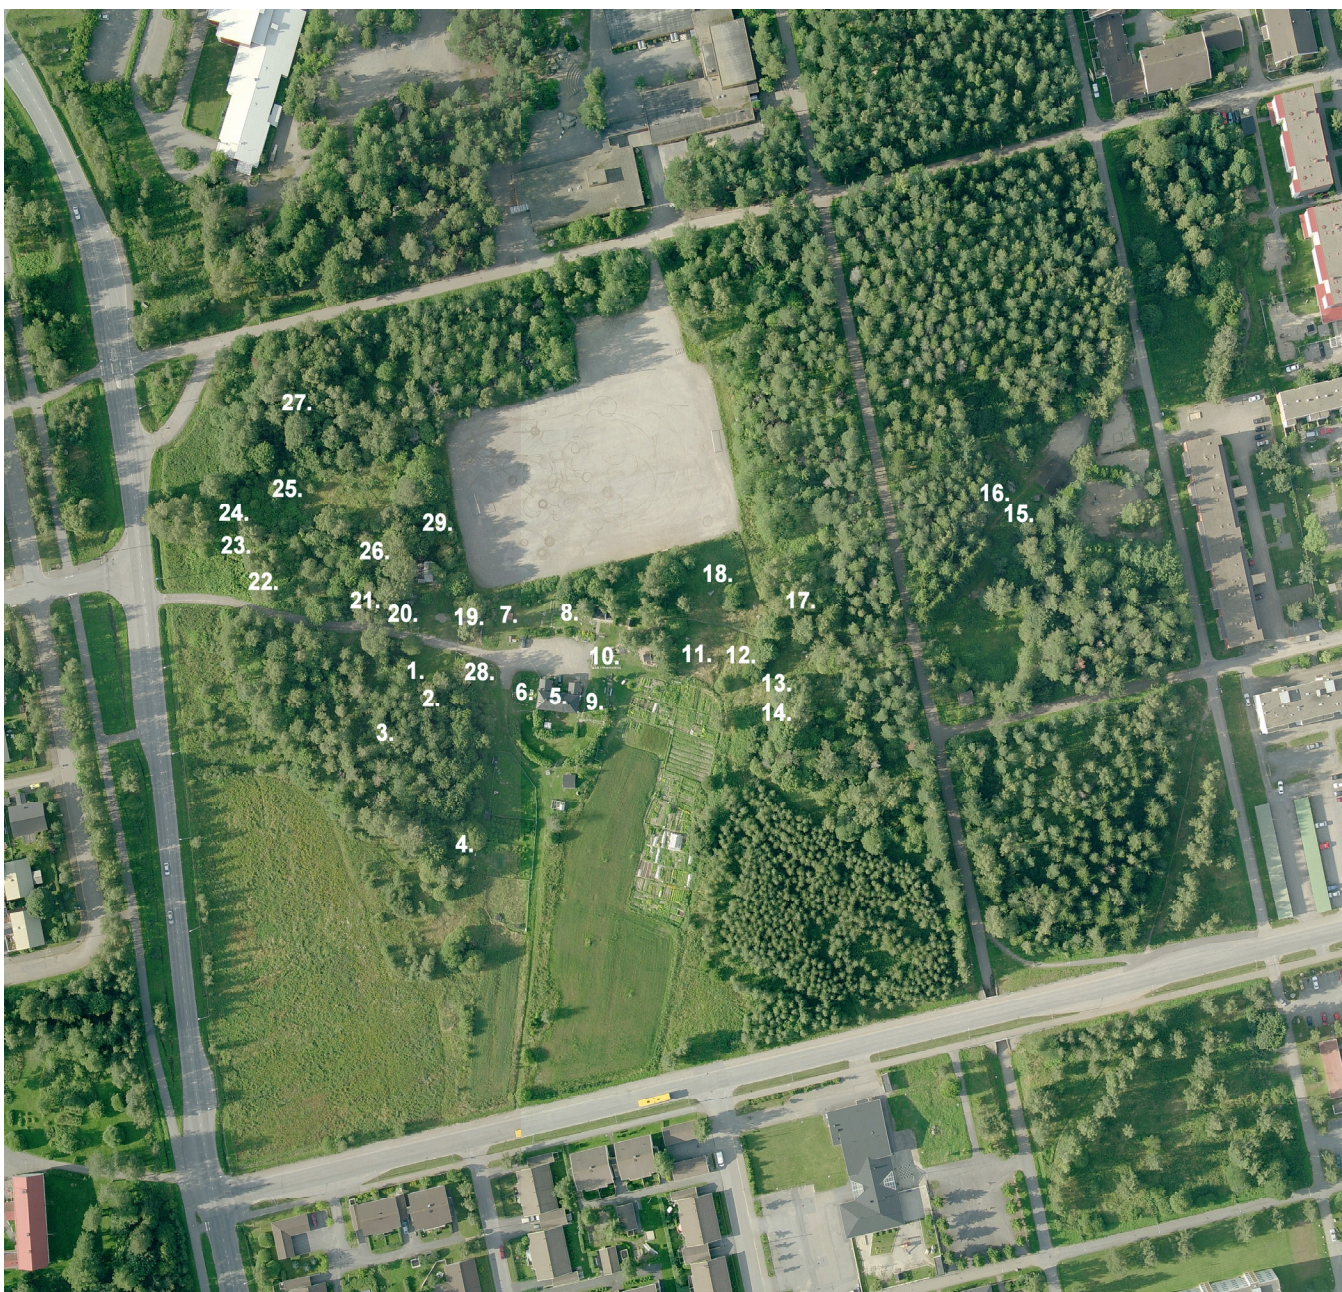
Tässä osiossa esitän havaitsemani kohteet kuvauksineen ja valokuvineen. Historiallisen lähdemateriaalin avulla yritetään löytää kohteille funktiot jos mahdollista. Arvioni rakenteiden tärkeydestä ja kunnosta on numeroitu luokkiin 1, 2 ja 3, joista **1)** Todennäköisesti säilynyt ja/tai tutkimuksellisesti erityisen mielenkiintoinen alue. **2)** Mahdollisesti ainakin osittain säilynyt ja/tai tutkimuksellisesti mielenkiintoinen alue. **3)** Tuhoutunut alue.

(Kuva: © Tekninen virasto, Vaasa, Muokkaukset: Juha-Matti Lehto 2008)

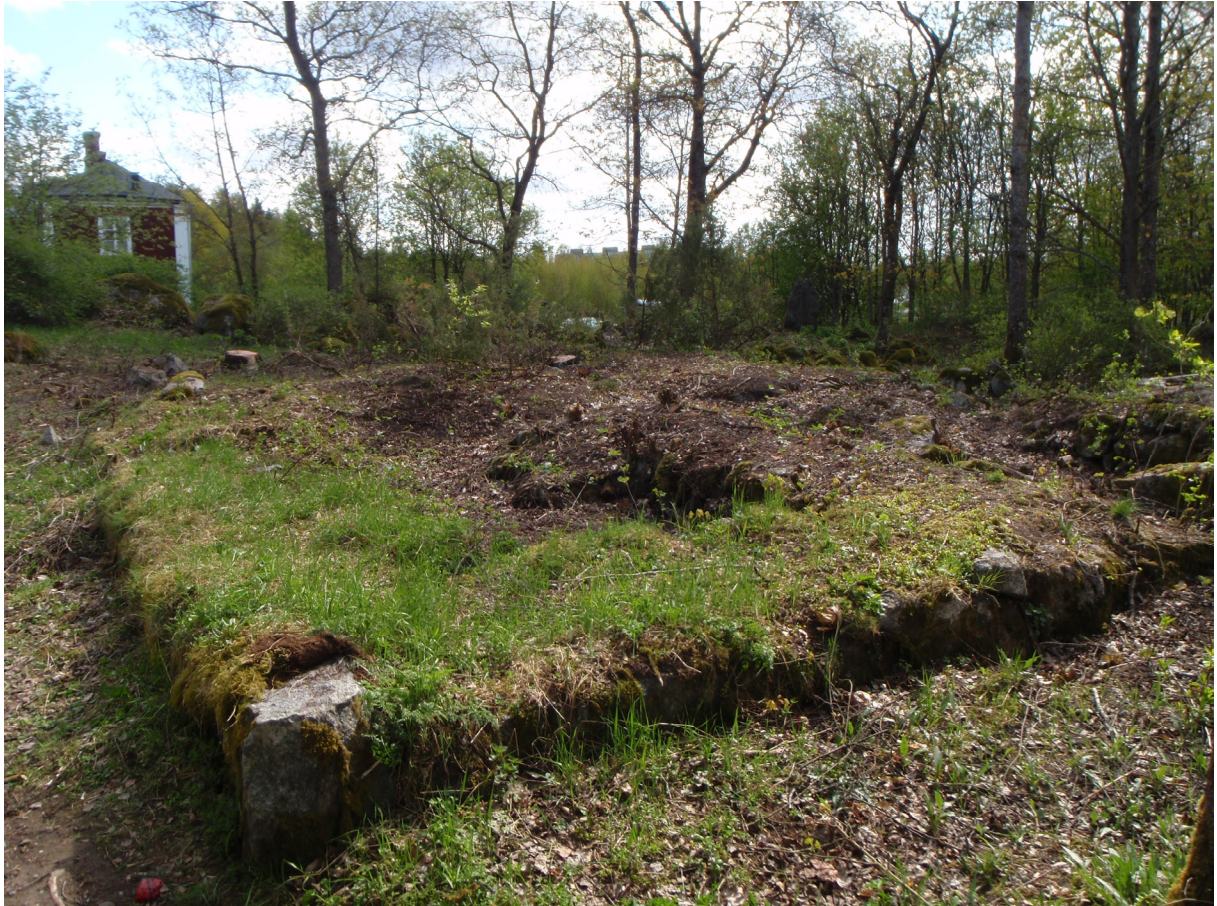
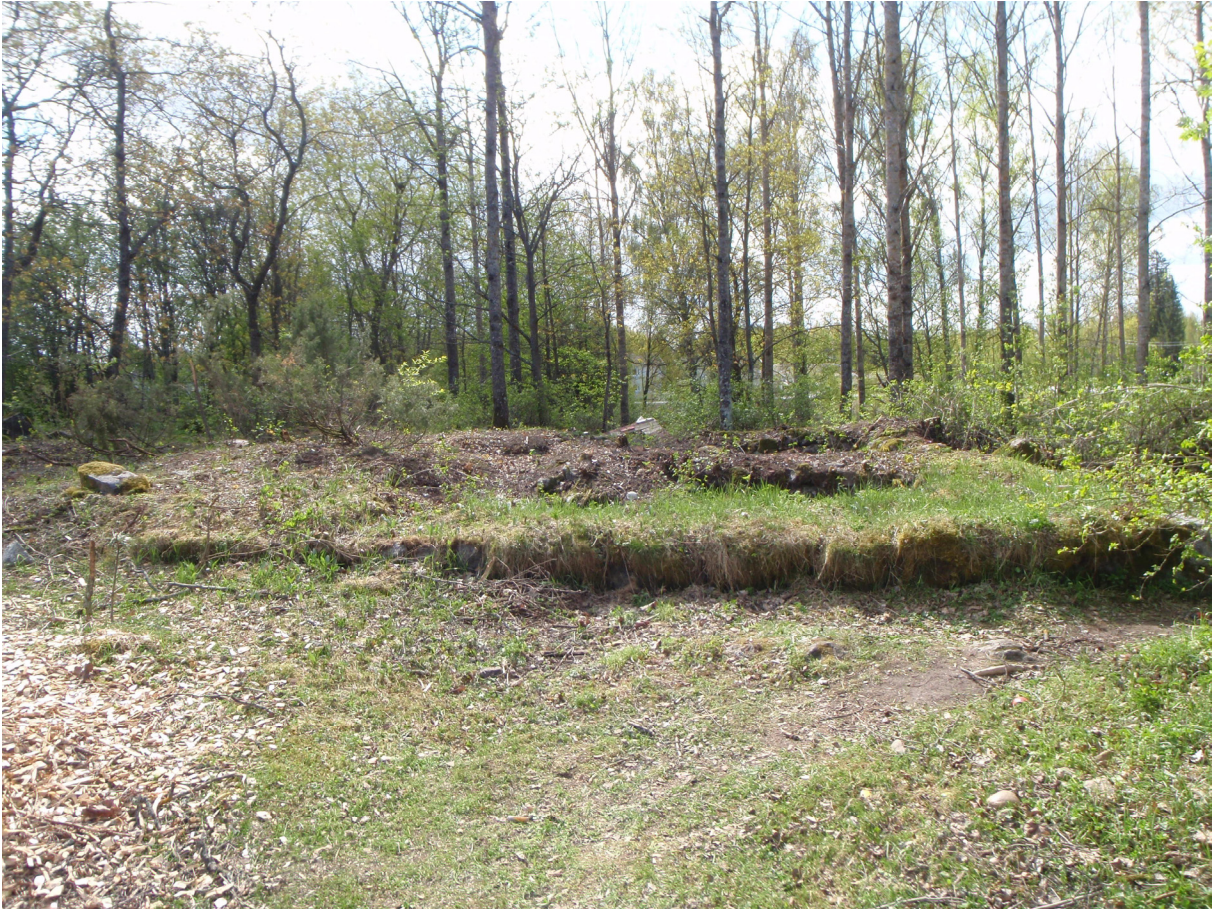
1. Paikalla on sijainnut *työläistalo*, joka on rakennettu vuonna 1853. Työläistalo on ollut yksikerroksinen ja siinä oli neljä huonetta. Talo on merkitty vuoden 1854 karttaan (Liite 6). Rakennuksen pohja on 14 metriä pitkä ja 8 metriä leveä. Kohde mitattiin kantakarttaan. Kuuluu luokkaan 1.

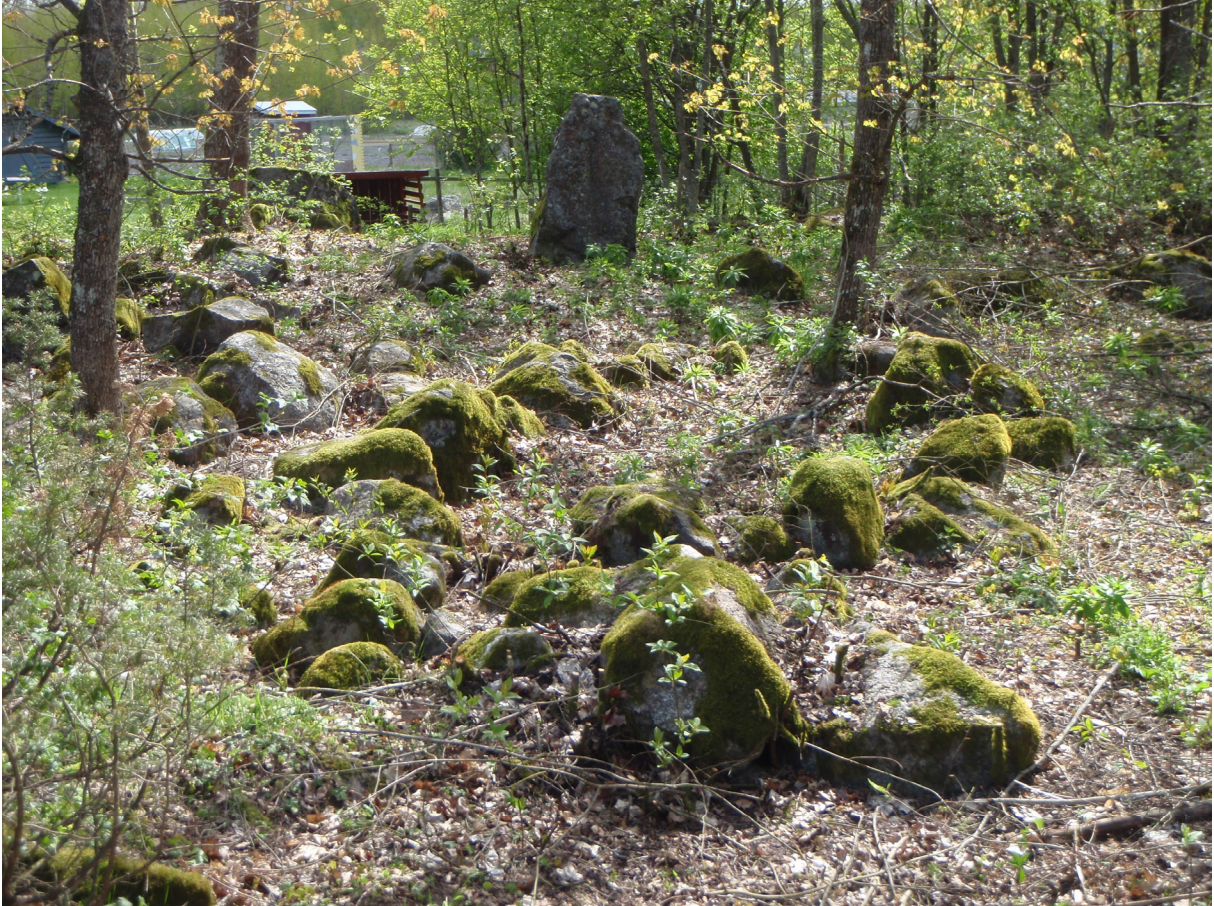
2. Paikalla on erittäin vaikeasti havaittavissa oleva neliön/suorakaiteen muotoinen kiviperustus. Laajan kiviperustuksen sisäpuolella on kivikehä, jonka mitat ovat 5,25 m x 3,50 m. Koko perustuksen laajuus on noin 10 x 10 metriä. Vanhojen karttojen perusteella paikalla on ollut rakennus mahdollisesti jo vuodesta 1814 (Liite 1). Merkintä löytyy myös Bergerin kartoissa 1834–36 ja 1847 (Liite 2). Rakenne saattaa olla osa vanhinta rakennuskantaa alueella, mistä johtuen se on sijoitettava luokkaan 2 huomioiden, että rakenne on hankalasti havaittava ja sen kunto on erittäin huono.

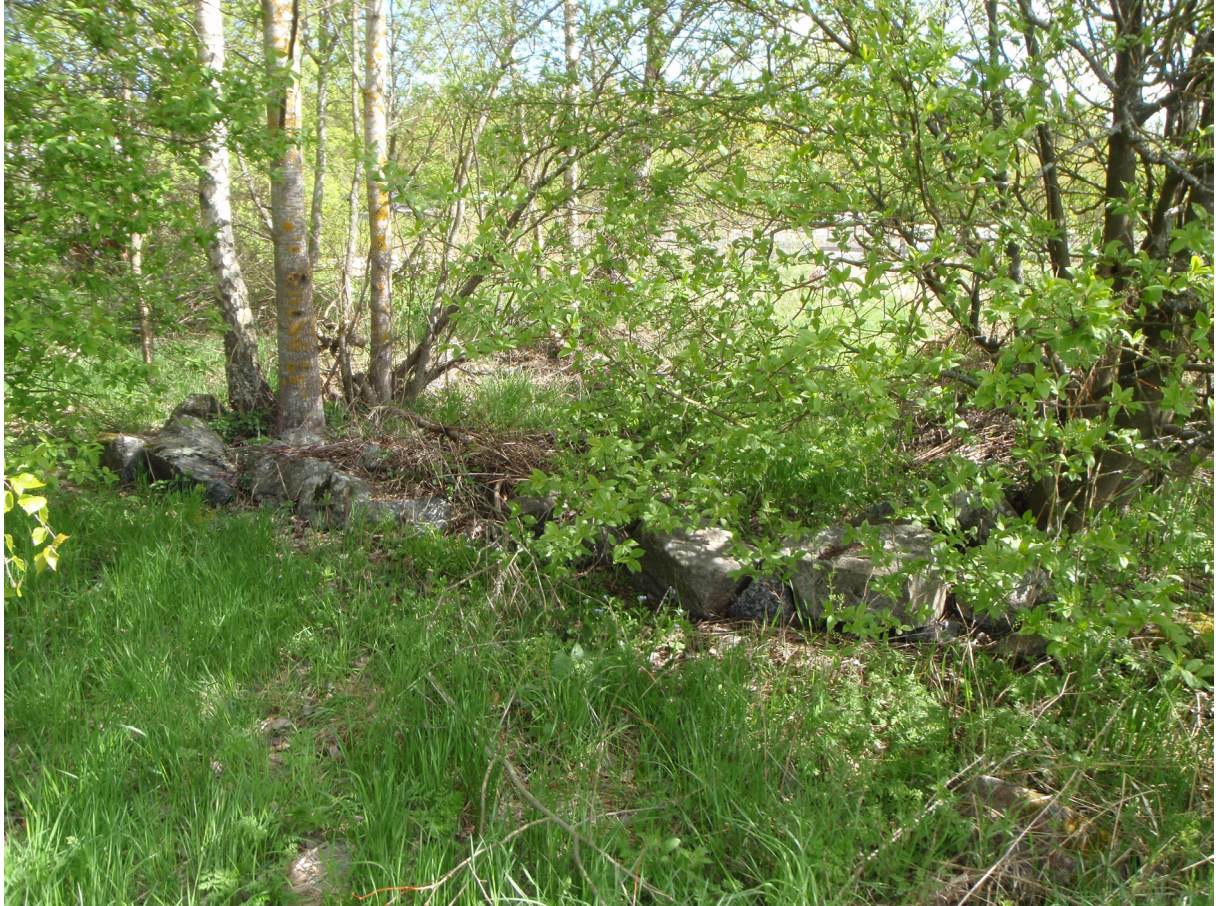
4. Paikalla on neliönmuotoinen rakenne. Kokoa on vaikea sanoa, koska se on osittain maan peitossa. Rautapiikilläkin reunalinjojen tunnistelu on jokseenkin hankalaa. Paikalla on aiemmin sijainnut luultavasti rehuvarasto, joka näkyy aikaisintaan *Vasa Reglering* kartassa vuodelta 1814 (Liite 1). Tosin on mahdotonta sanoa mikä sen funktio on siihen aikaan ollut. Kohde näkyy myös Bergerin kartoissa 1834–36 ja 1840 (Liite 2) sekä vuosien 1847 ja 1854 kartoissa (Liite 5 & 6). Luokka 2.

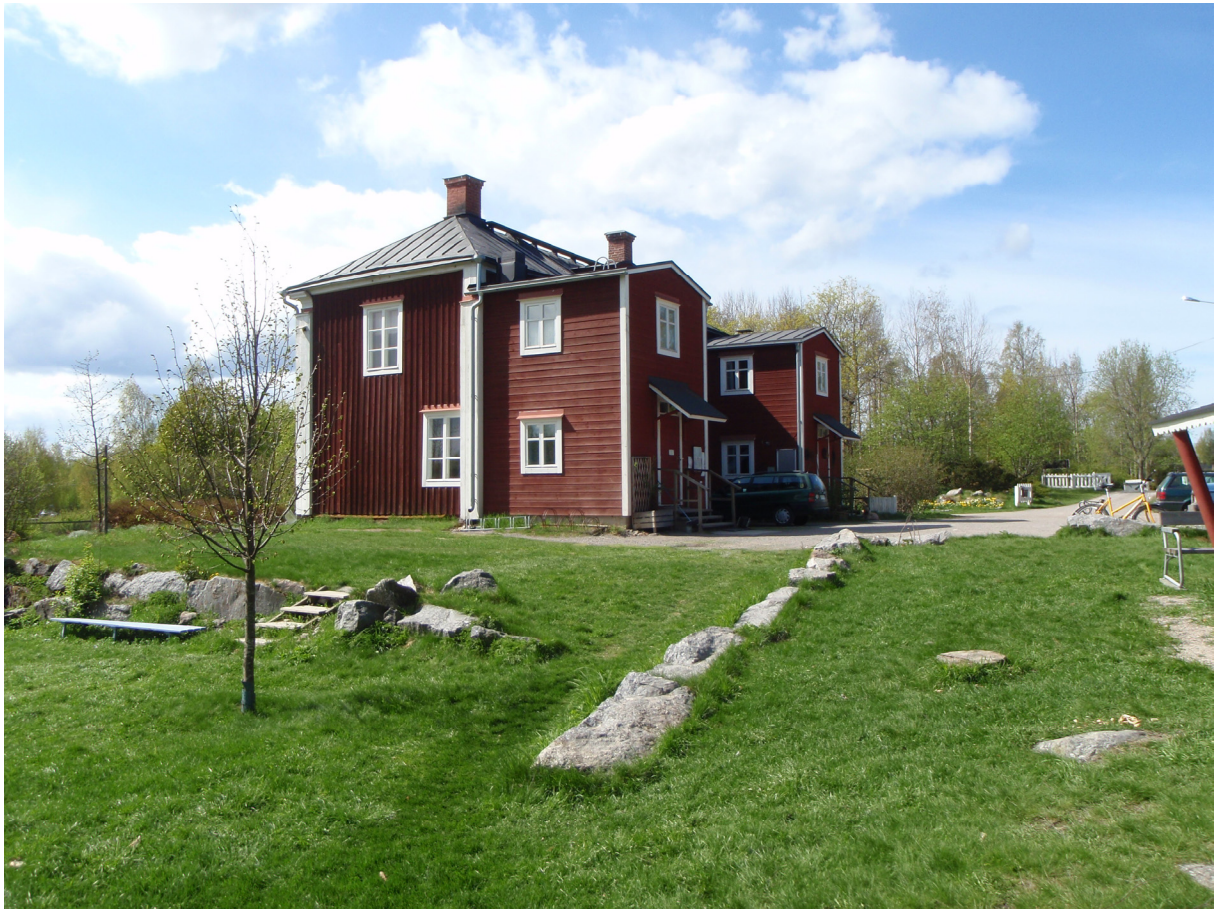
5. Alkulan tilan päärakennus on rakennettu hirrestä ja seisoo kivijalalla. Talossa on ollut kaksi siipirakennusta jotka purettiin 1879 ja käytettiin Lévonin uuden Vaasan Rantakadulle rakennuttamassa talossa. *Vasa Reglering* kartassa vuodelta 1814 (Liite 1) on päärakennuksen kohdalla talo. Kuten aiemmin on jo mainittu, Piispalan mukaan kartta ei ehkä esitä tilannetta 1814, vaan jo 1700-luvun lopulla. Höglundin (1993) mukaan rakennukselle tunnetaan 1700-luvulta vastine ja jopa rakentaja voi olla sama. Alkulan ulkoseinässä ylhäällä itäpäädyssä olevassa hirressä on vuosiluku 1793 tai 1797 mitä pidetään yhtenä mahdollisena rakennusajankohtana (Höglund 1993). Alkulan päärakennus on voitu siirtää paikalle, rakentaa paikalla tai olemassa olevaa rakennusta on voitu korottaa. Rakennuksen hirsissä ei ole siirrosta todistavaa numerointia. Päärakennuksen tapettien alta on löytynyt asiakirjoja joista vanhin kuuluu vuoteen 1755. (Höglund 1993). Vuosiluku yläkerran ulkoseinän hirressä voi olla rakennuksen korotusvuosi.

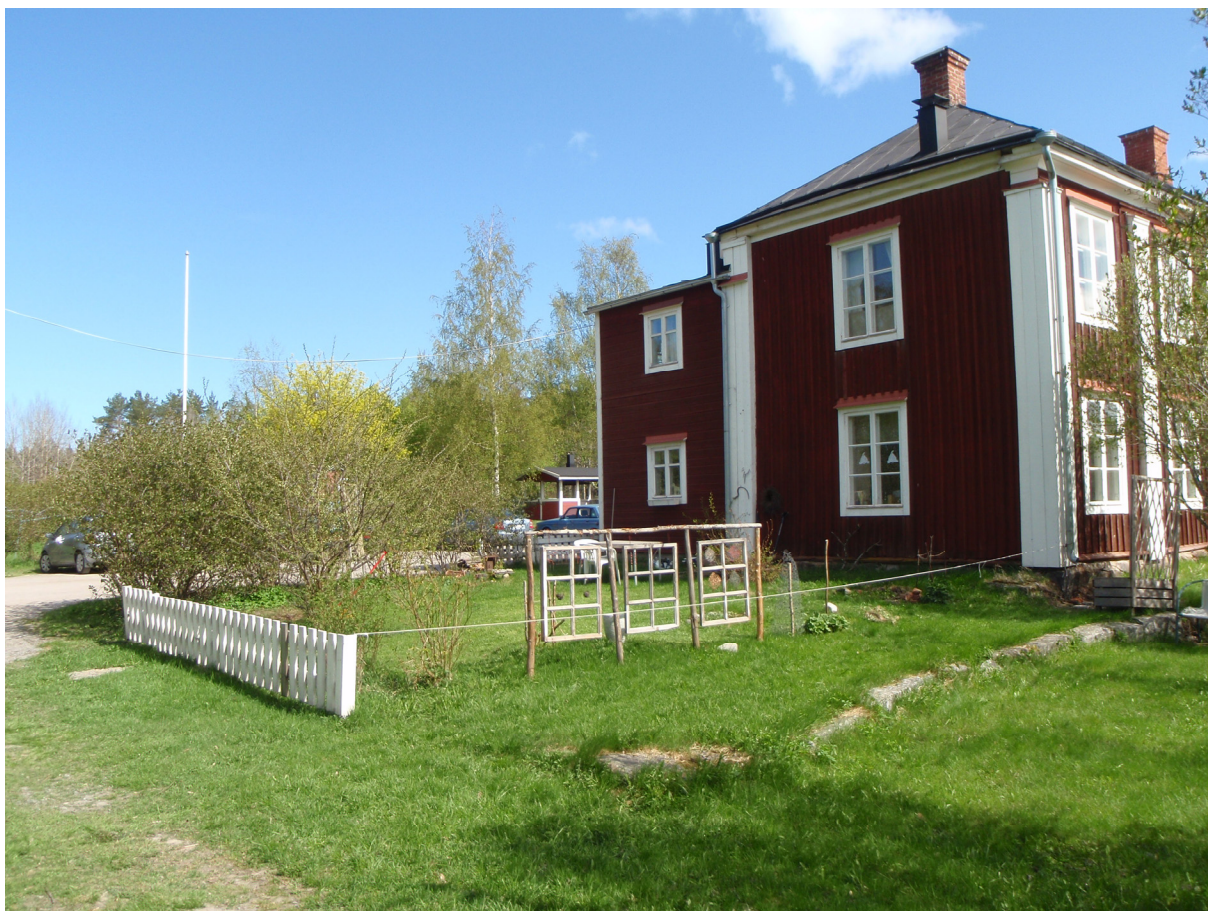
6. Tässä kohtaa on sijainnut päärakennuksen läntinen siipi. Jäljellä on maassa havaittavat länsisiiven perustukset. Länsisiipi on purettu vuonna 1879. Luokka 2.

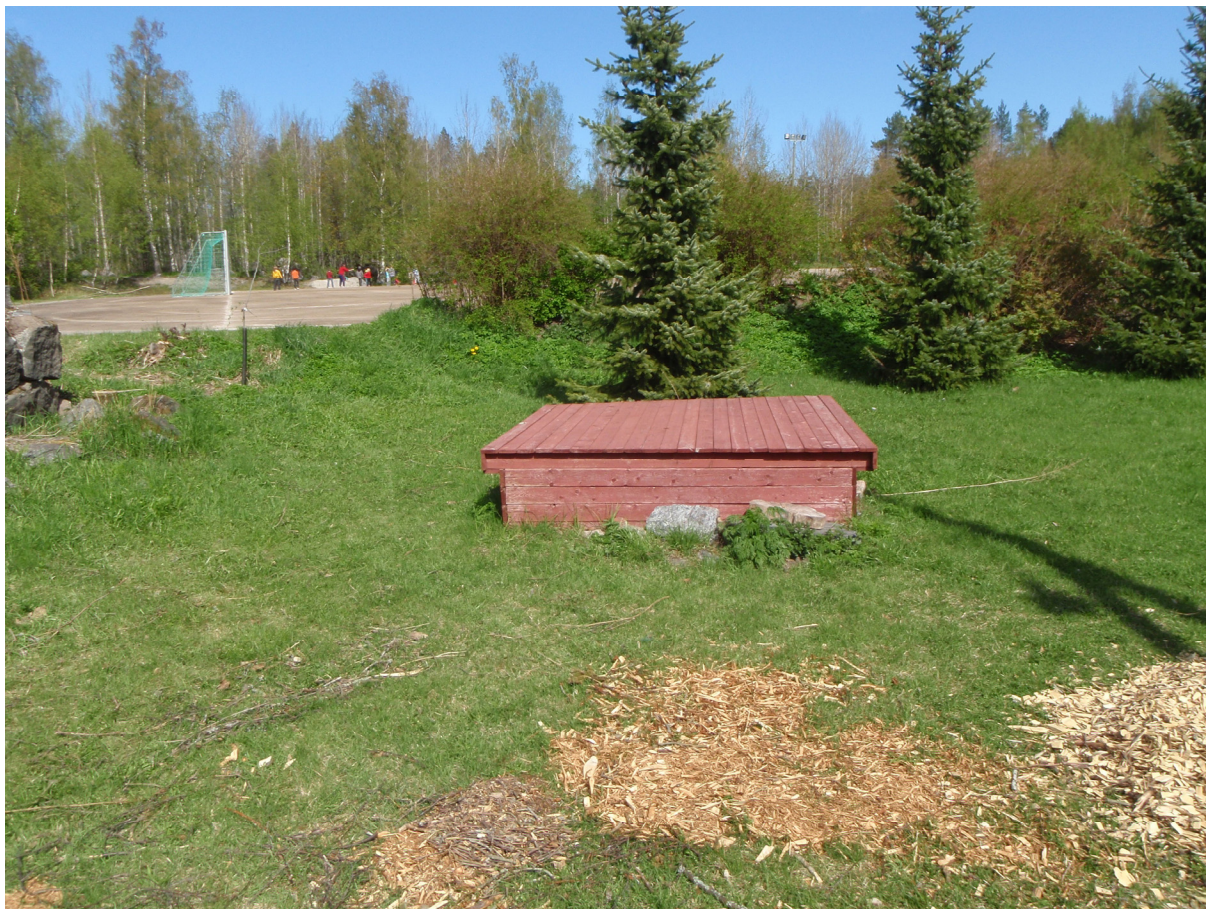
7. Paikalla on kaivo joka on kooltaan 2,30 x 2,30 metriä. Kaivo on täytetty vuonna 1977. Nykyään kaivon päällä on laudoista rakennettu kate. (Suullinen tiedonanto: Börje Snickars). Kaivo esiintyy olemassa olevissa kartoissa aikaisintaan vuosina 1834–36 (Liite 5). Luokka 2.

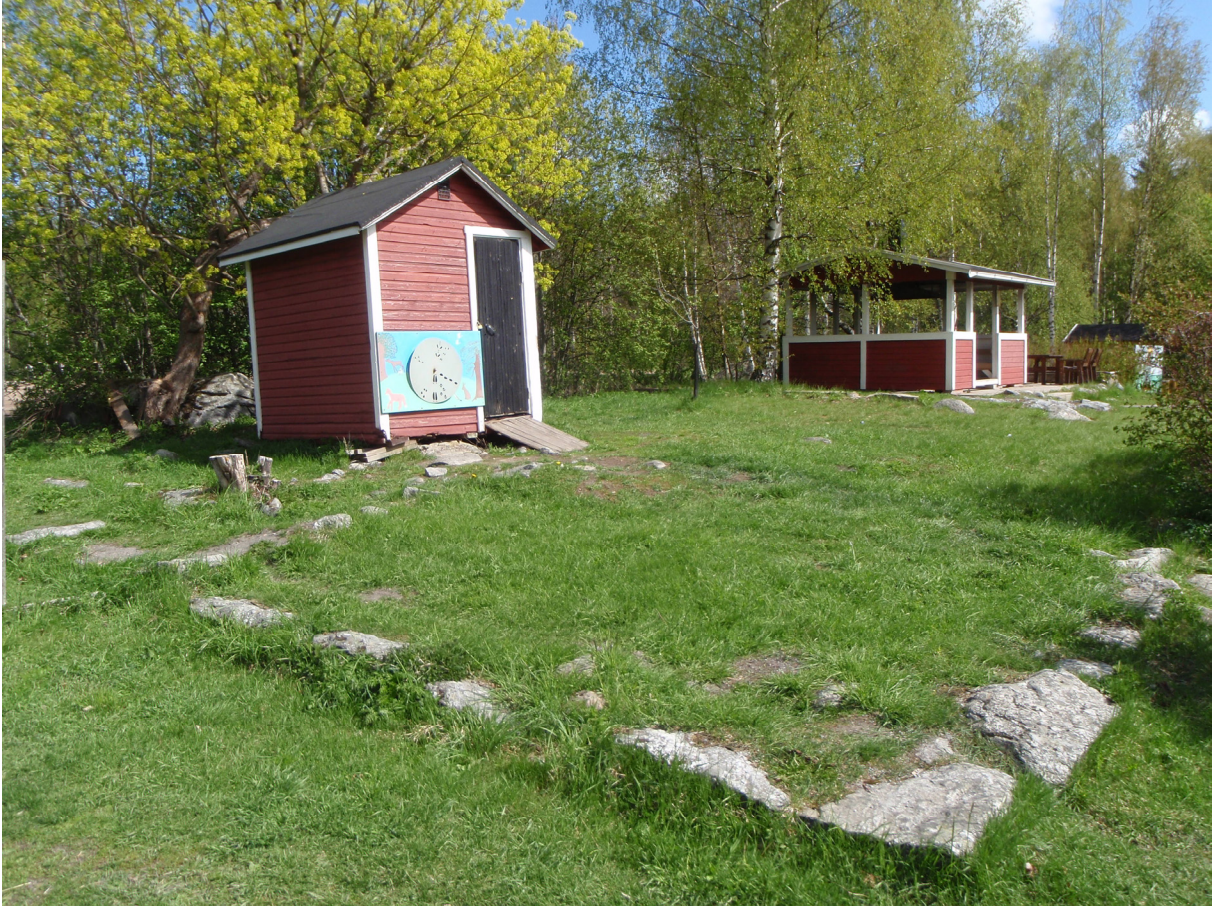
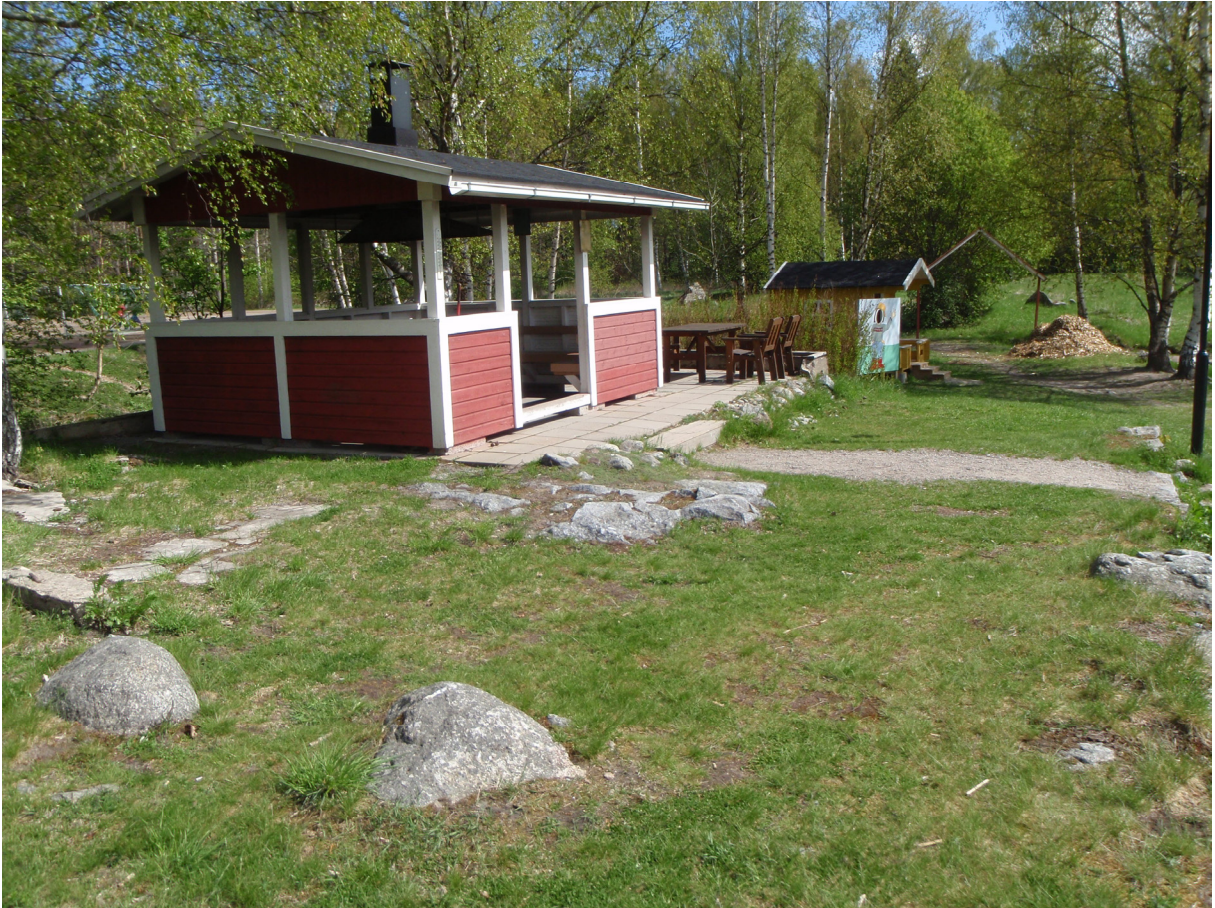
8. Päärakennuksen edessä sijaitseva rakennus on ollut moninaisessa käytössä eri aikakausina. Tänä päivänä paikalla on havaittavissa vain yksi rakennekokonaisuus, mutta paikalla on kuitenkin sijainnut eri talokokonaisuuksia: **a)** leipomo vuodelta 1835 (palo 27.9.1861), **b)** rehuvarasto, navetta ja heinälato vuodelta 1850, **c)** kaksi makasiinia vuodelta 1835 ja liiteri vuodelta 1850. Myöhemmin 1900-luvulla paikalla on ollut varastorakennus/liiteri. Tänä päivänä paikalla on perustuksineen valettu grillikatos ja vaja. Luokka 2.

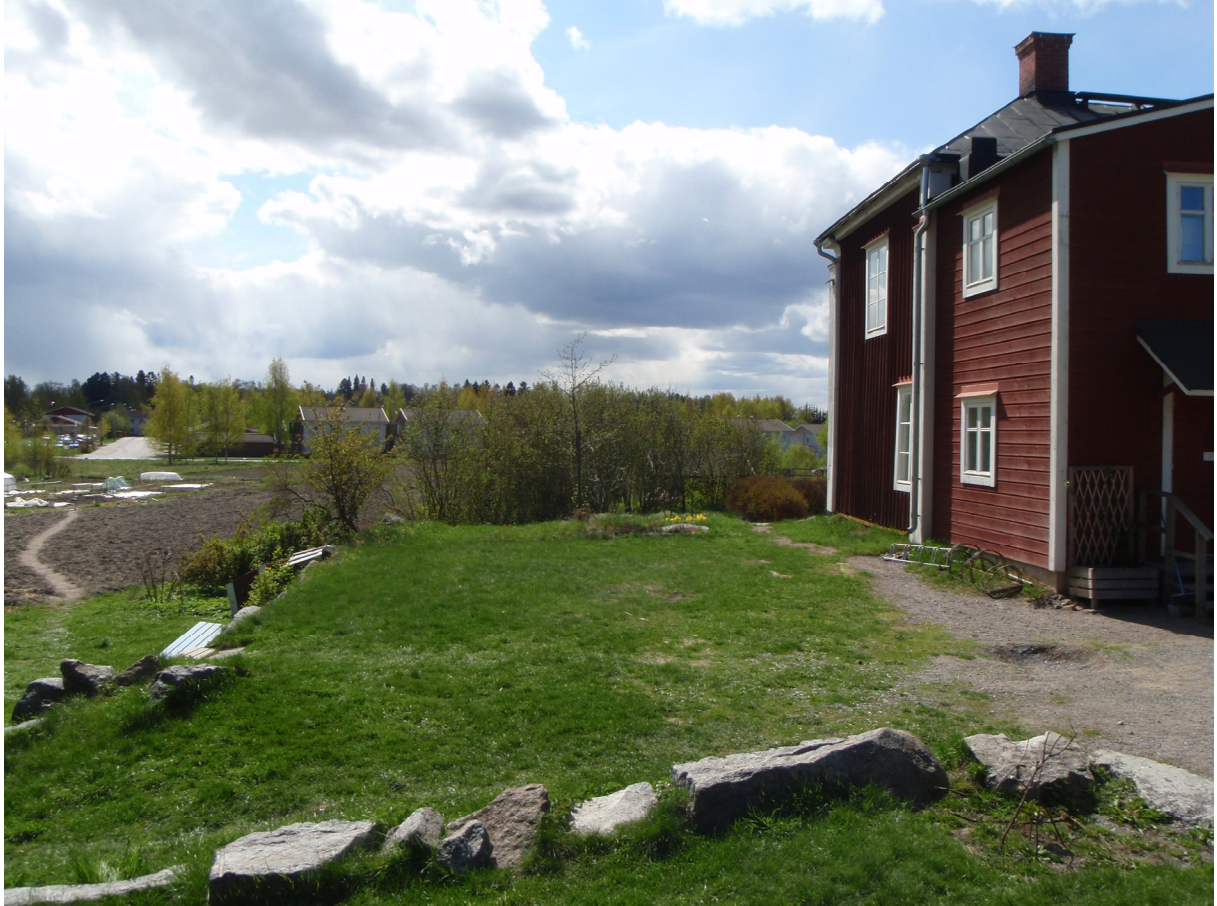
9. Tässä kohtaa on sijainnut päärakennuksen itäinen siipi, joka purettiin vuonna 1879. Paikalla on myös ollut holvattu maakellari. Vuosina 1977-78 kellarikatos, joka oli laudoista tehty ja huovalla peitetty, revittiin, koska se oli lapsille vaarallinen. Kellarin tiiliholvit rikottiin kaivinkoneella. Samalla revittiin kaivon (kohde 7) suojarakenne ja kaivo täytettiin ainakin osittain. Kellarikuoppa peitettiin 1997 Vaasan kaupungin toimesta (Suullinen tiedonanto: Raija Rintakallio/Börje Snickars). Kellarin lukon avain on Börje Snickarsilla. Luokka 2.

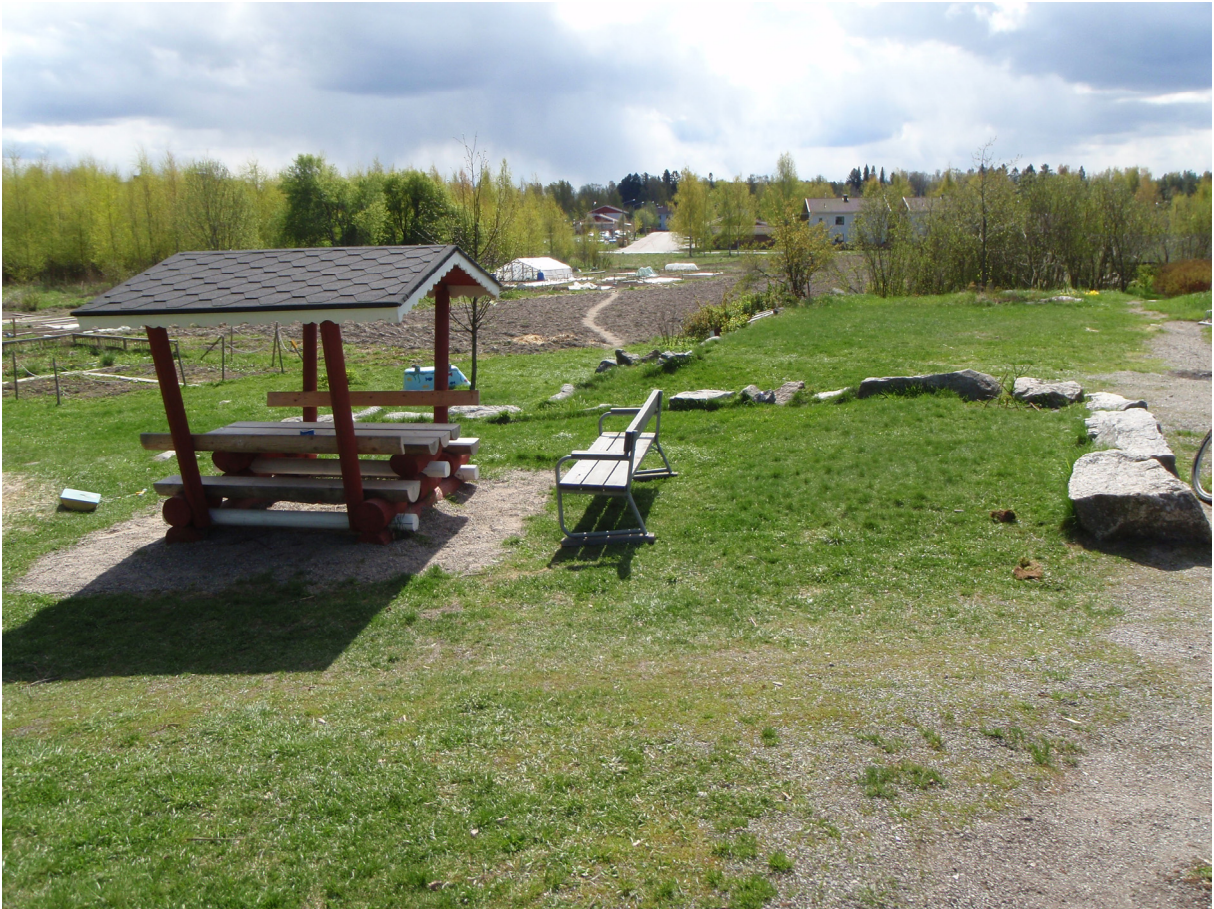
10. Pihassa on kivirakenne. Kohdetta ja karttoja tutkiessa mikään ei viittaa siihen, että paikalla olisi ollut rakennus. Tämä kivirivi on ehkä voitu siirtää rakennuksesta numero 19 tai se on ollut osa päärakennuksen itäsiiven/maakellarin kokonaisuutta. Luokka 2.

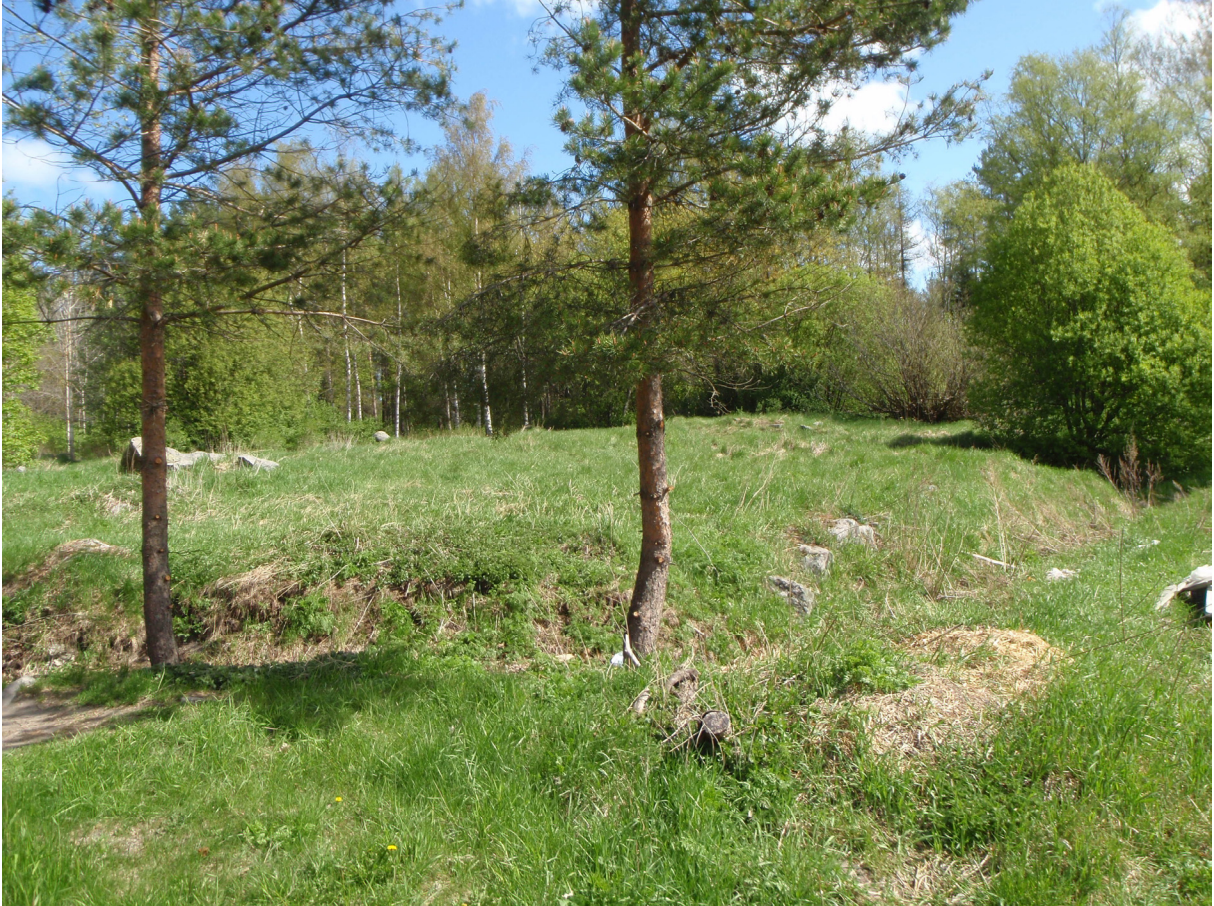
11. Puiden takana ojanreunoja seuraten on havaittavissa rakenteen reuna. Mittaukset eivät tulleet kyseeseen kunnan ja peittyneisyyden takia. Vuodelta 1854 olevan kartan mukaan (Liite 4) paikalla on sijainnut navetta. Rakennus esiintyy mahdollisesti jo *Vasa Reglering* kartassa vuodelta 1814 (Liite 1), mutta sen funktio tuohon aikaan jää epäselväksi. Rakenteen tarkempi rajaaminen vaatii kohteen kaivamista, joka ei ollut tämän tutkimuksen resurssein mahdollista. Luokka 2.

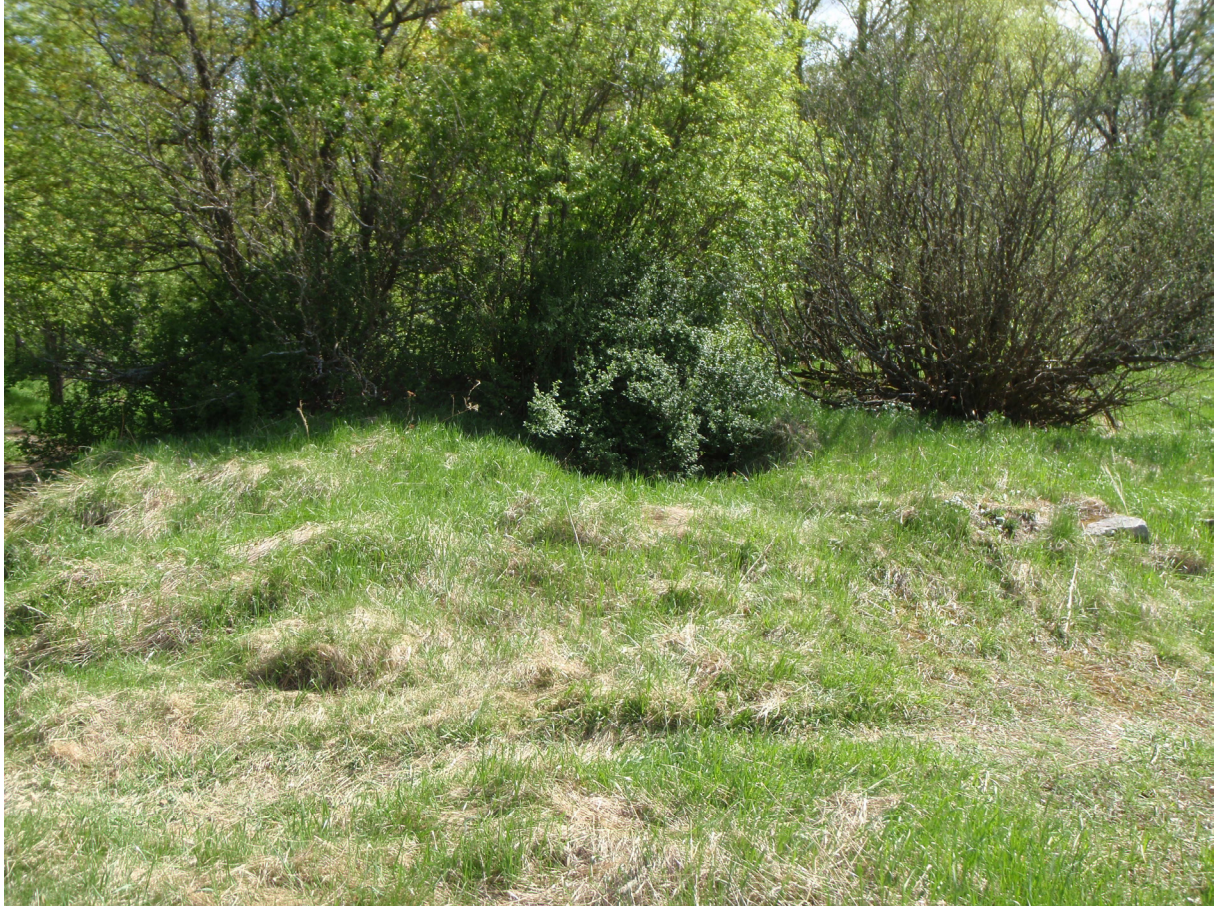
12. Tällä paikalla on havaittavissa kuoppa kivettyine reunoineen, noin 12 x 9 m. Rakennus on merkittynä *Vasa Reglering* karttaan 1814 (Liite 1). Tämän rakenteen perustukset esiintyvät myös Bergerin kartoissa vuosilta 1834–36 ja 1840 (Liite 2). Kasvillisuuden ja maan kerrostuneisuuden takia kohdetta ei päästy mittaamaan kantakarttaan. Kohteen funktio on epäselvä. Luokka 2.

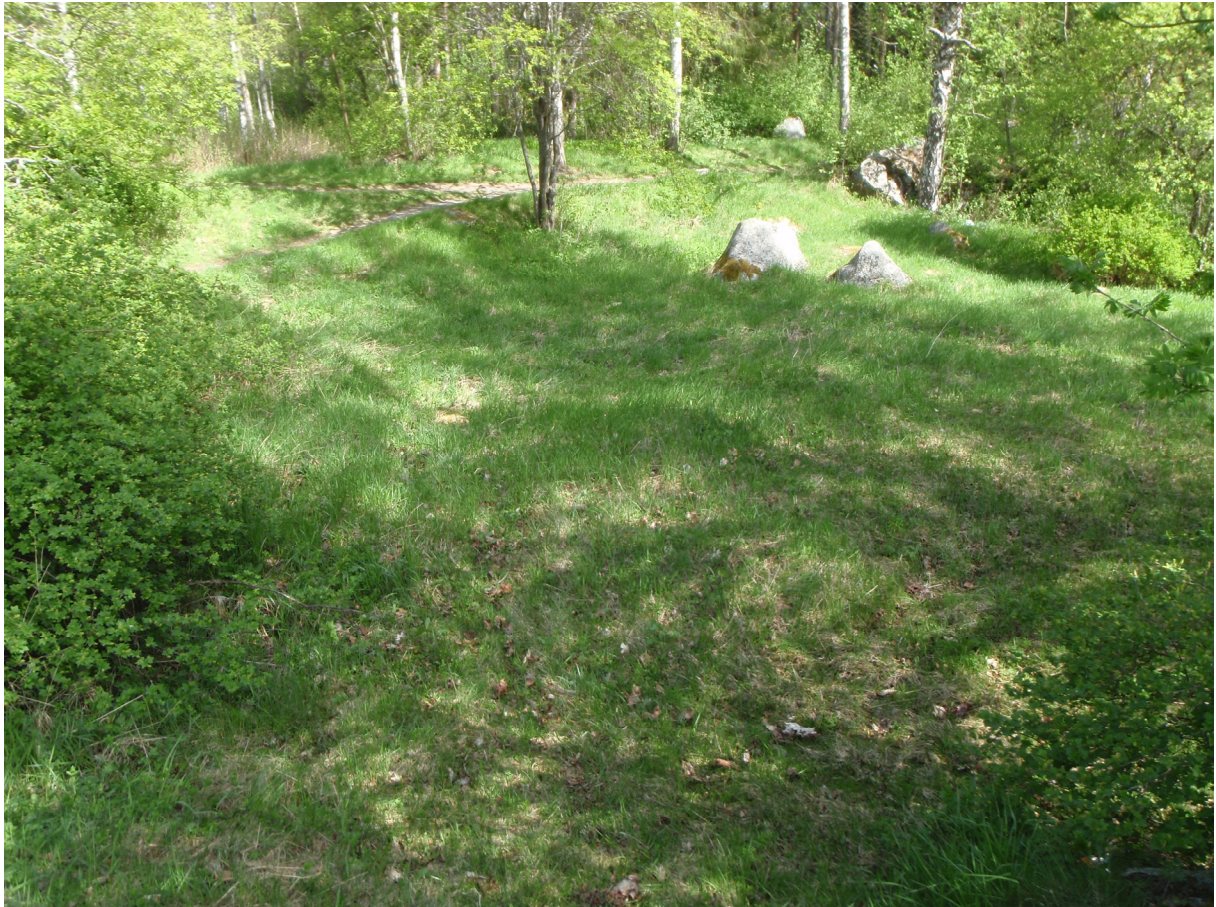
13. Ns. ”hevossuojan” (kohde numero 14.) vieressä havaittiin maan- ja kasvillisuuden alla rakennuksen reunat. Mitat: 7,60 m x 6,5 m. Rakennuksen funktio on epäselvä ja tutkimuksessa esiin tulleissa kartoissa rakennusta ei ole merkitty. Mitattiin kantakarttaan. Luokka 2.

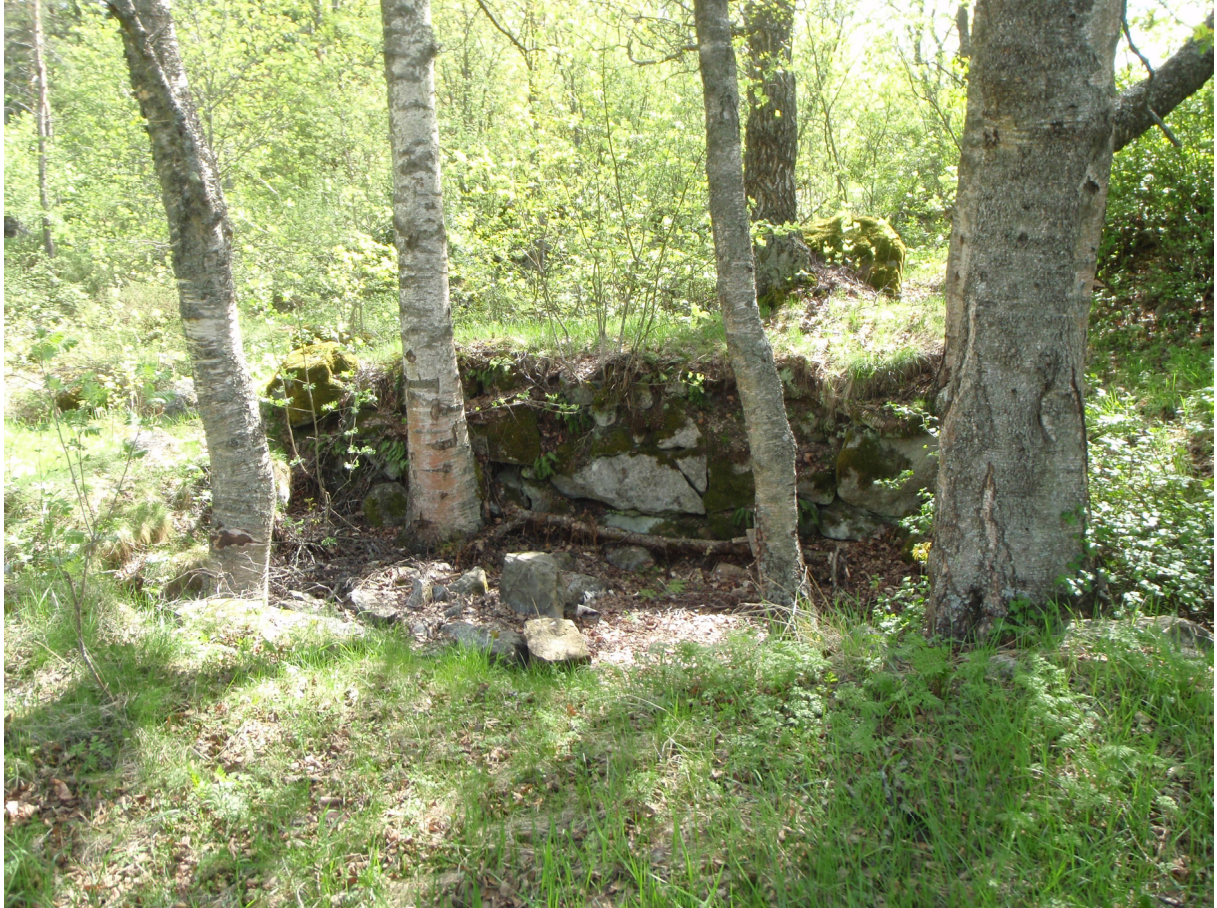
14. Tällä paikalla on ns. ”hevossuojan” jäänteet. Rakenteen koko on noin 6 x 6 m ja se esiintyy kartassa vuodelta 1847 (Liite 5). Kohteen funktio on epäselvä, tosin kuulopuheissa se kulkee nimellä ”hevossuoja”. Mahdollista voi olla, että siinä on pidetty hevosia tai karjaa tietynä aikana, mutta se ei välttämättä ole ollut kohteen alkuperäinen funktio. Kohde on huonossa kunnossa. Mitattiin kantakarttaan. Luokka 2.

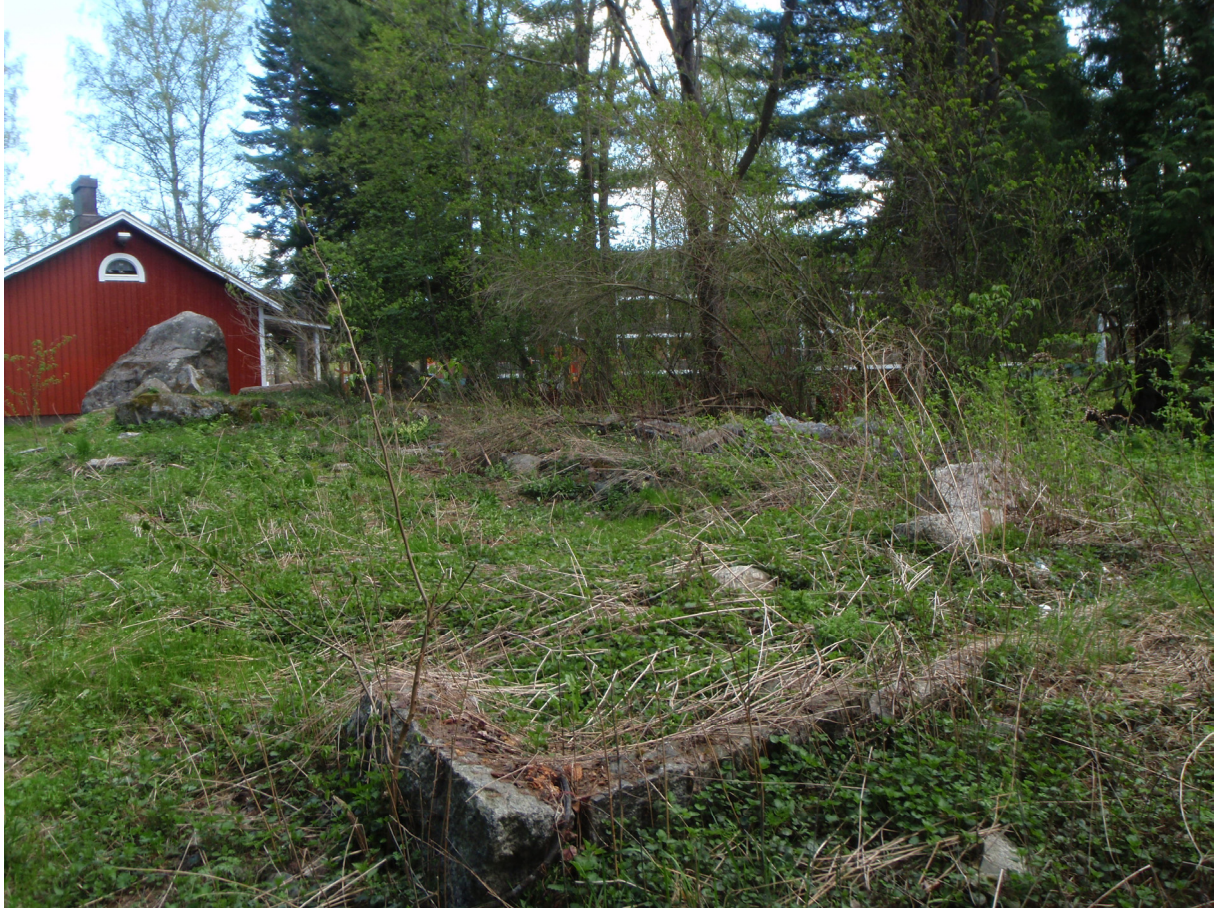
15. Paikalla on havaittavissa talon perustukset ja kyseessä on metsäesimiehen talo. Mitat: 16,7 x 8 m. Vuonna 1938 metsäesimiehen taloon muutti kaupungin metsäesimies Hugo Svartbäck. Svartbäckin seuraaja, metsäesimies Börje Snickars, asui talossa aina vuoteen 1969. Metsäesimiehen talo paloi vuonna 2000 ollen huonossa kunnossa. Kohde on mitattu kantakarttaan. Luokka 2.

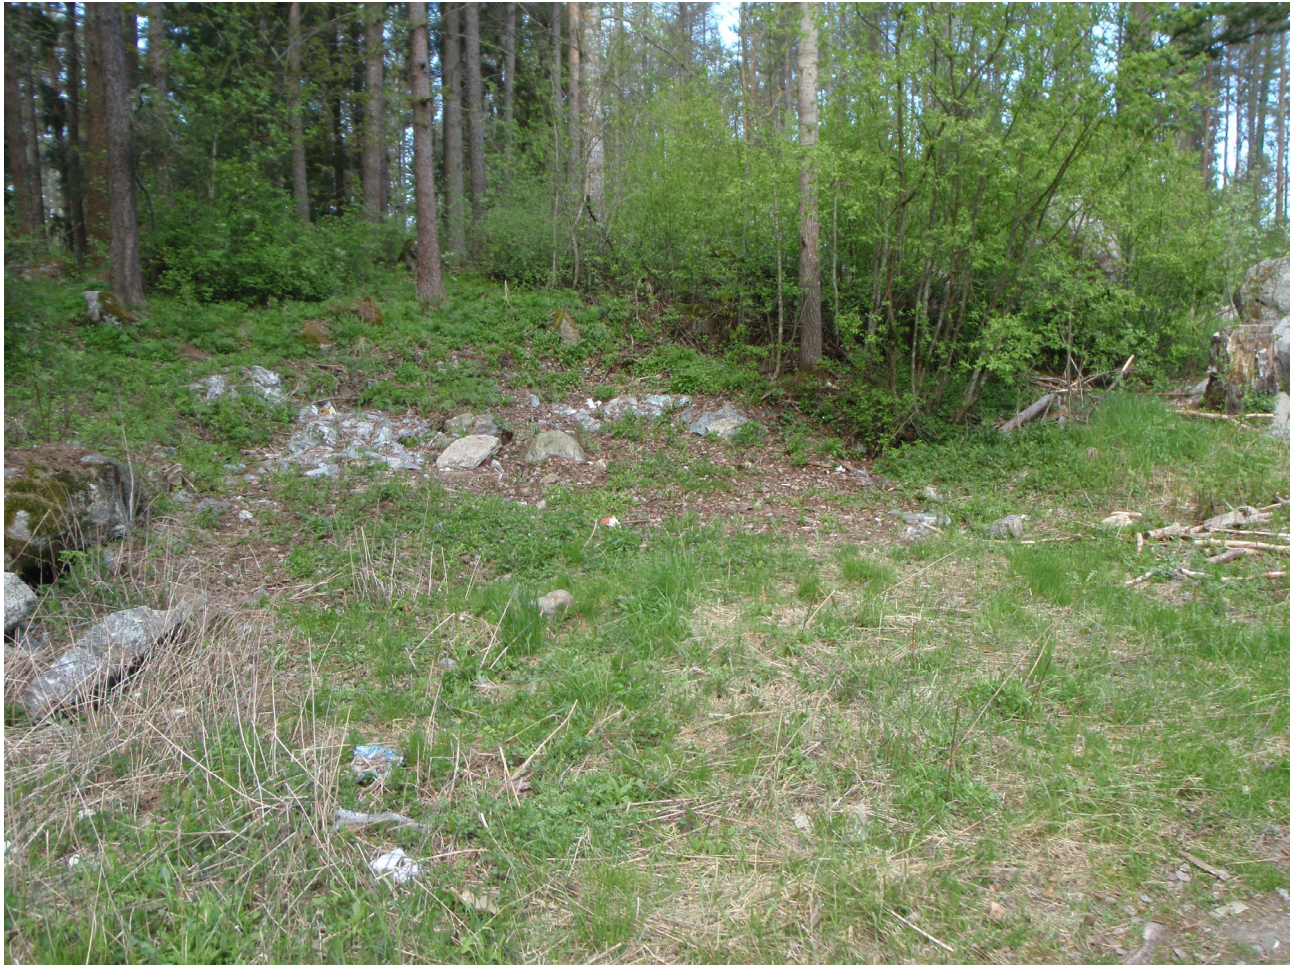
16. Metsäesimiehen taloa vastapäätä on havaittavissa perustuksien jäänteet ja ne ovat myös suurilta osin romun peitossa. Kohde on tuhoutunut. Luokka 3.
